Les bains tardo-républicains de Cornebarrieu (Haute-Garonne)

Catherine VIERS* et Frédéric VEYSSIÈRE**

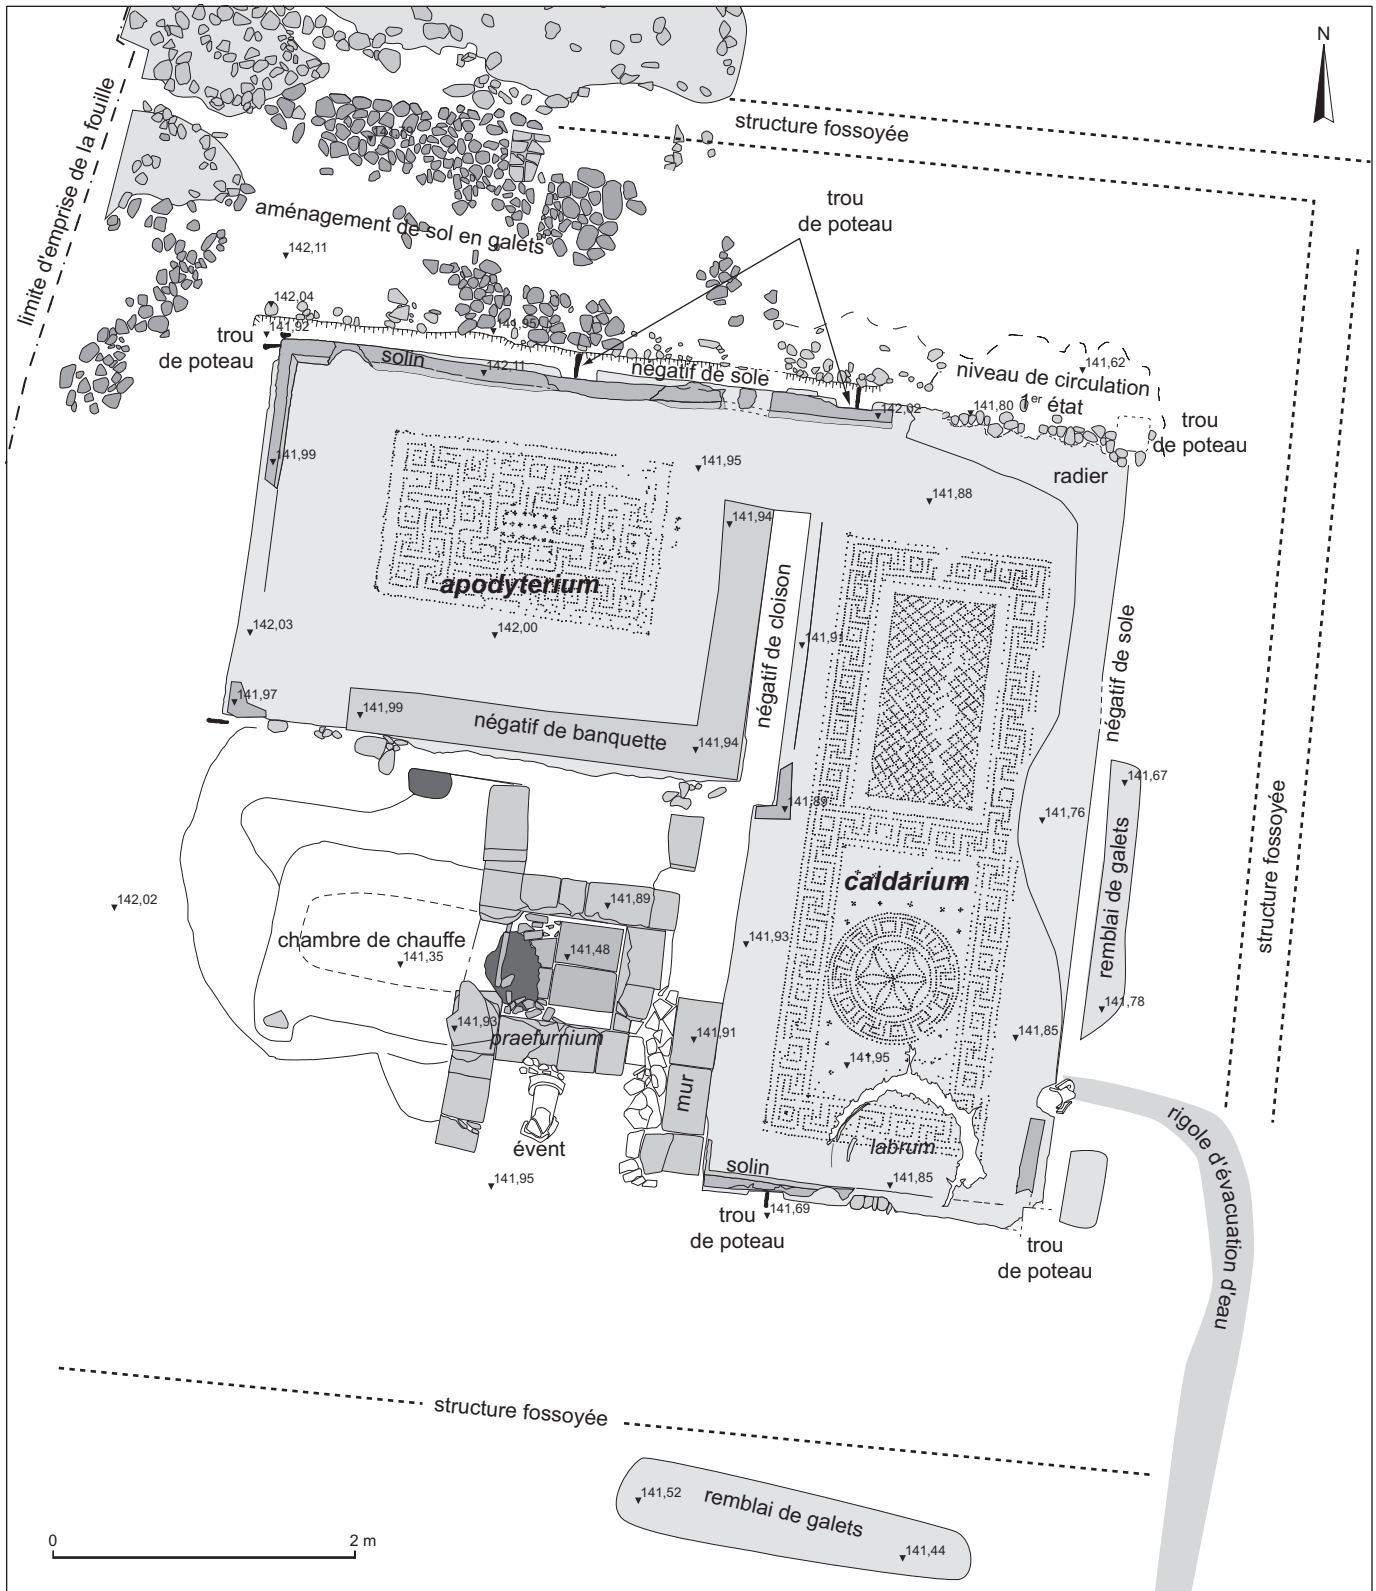
Fig. 2 – Plan général des bains (relevés : J. Briand, O. Onézime, P. Marty et C. Viers, Inrap ; DAO : C. Viers, Inrap).

Le plan des bains s'inscrit dans un rectangle de 5,25 m sur 5,75 m. Il est composé de deux pièces disposées en L présentant un sol d'*opus signinum* à décor de tesselles. L'espace vacant dans le quart sud-ouest est occupé par un *prae-furnium*. La plus grande des deux pièces s'étend sur toute la largeur de l'édifice.

Les caractéristiques générales du bâtiment – sol en *opus signinum*, présence d'un *prae-furnium* et empreinte circulaire d'arrachement d'un *labrum* – ont permis d'identifier cet ensemble comme un bâtiment dédié aux bains. Son organisation simple rappelle celle des bains italiques d'époque tardo-républicaine. Elle s'articule ici autour d'un *apodyterium* doté d'une banquette et d'un *caldarium-districtarium* équipé d'un *solium* à baignoire chauffée et d'un *labrum* (fig. 2).

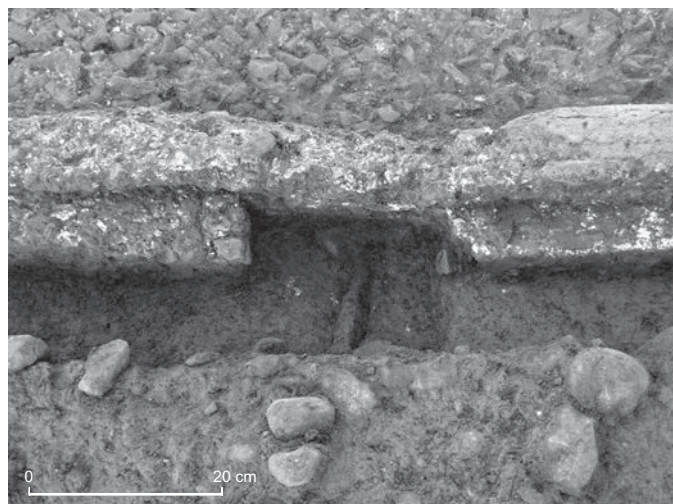
Fig. 3 – Négatif d'un poteau dans le béton de tuileau et son clou d'assemblage. De part et d'autre, négatif de la sole. Le vide visible entre le solin et le négatif de la sole correspond à l'épaisseur d'enduit mural. Il indique que la mise en œuvre des bourrelets intervient après la finition des murs (cliché : O. Dayrens, Inrap).

a révélé les trous de poteau qui scandent les façades. Sur les dix poteaux qui constituaient l'ossature de l'édifice, sept ont été effectivement révélés en fouille. Les trois derniers sont restitués et permettent la couverture de la totalité de l'édifice, y compris le *prae-furnium*. Les poteaux ont laissé leur empreinte dans l'*opus signinum* sous la forme d'encoches dans le béton de tuileau. Celles-ci indiquent une section de bois de 0,24 m de large (fig. 3). Cinq d'entre elles ont en outre livré un ou plusieurs clous dont les dimensions (0,15 m à 0,20 m de longueur) renvoient à des ouvrages de charpente.

Bien qu'aucune élévation n'ait été conservée, la découverte de nombreux fragments d'enduit mural de couleur très majoritairement blanche indique que les murs étaient enduits. La base des murs était protégée dans les deux pièces par un solin d'étanchéité en béton de tuileau. La présence de ce système se justifie d'autant plus dans le cas d'une construction à ossature de bois et remplissage en matériau périssable. En effet, en bordure du *solium*, maçonné, le bourrelet est moins épais. L'existence d'un vide entre le bourrelet d'étanchéité et la structure de bois et de terre matérialise en négatif la présence de l'enduit des murs (fig. 3 à 5).

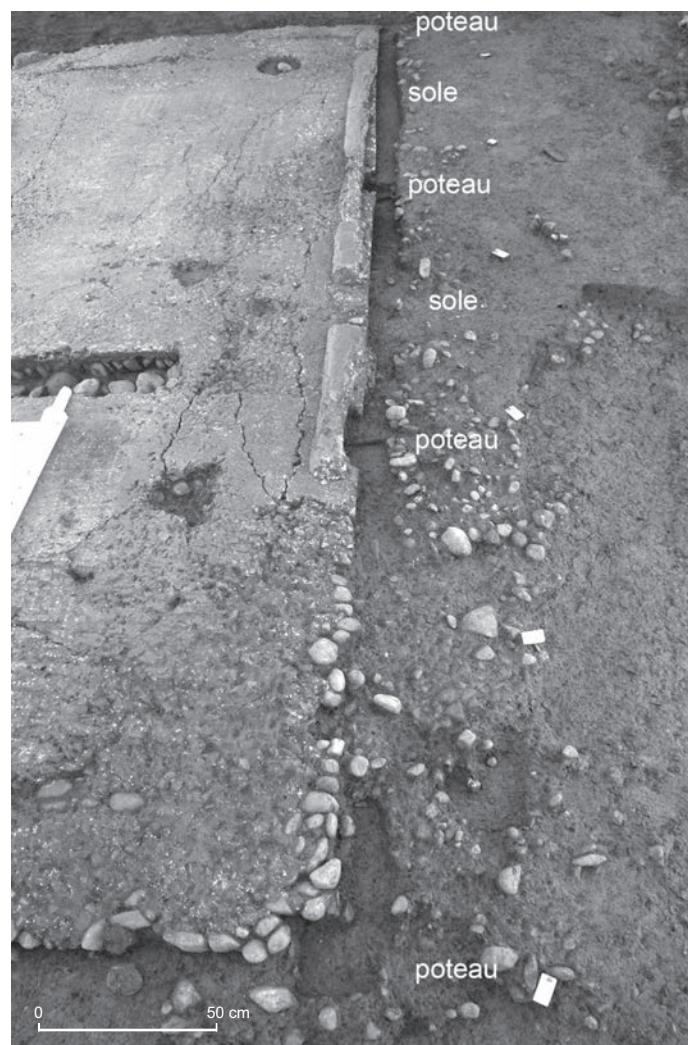
Fig. 4 – Négatif de sole le long du mur septentrional de l'apodyterium (cliché : O. Dayrens, Inrap).

D'autre part, toute la périphérie du bâtiment a livré le négatif de soles (fig. 4). Il s'agit de sablières basses posées à même le sol ou légèrement enterrées qui soutiennent l'élévation à pans de bois. Ces différentes observations suggèrent un assemblage à mi-bois avec enfourchement complet ou partiel du poteau sur la sole. La liaison des poteaux et des soles par des clous indique que la structure de bois était posée à même le sol et non enterrée, le clouage des pièces nécessitant un certain recul (fig. 5).

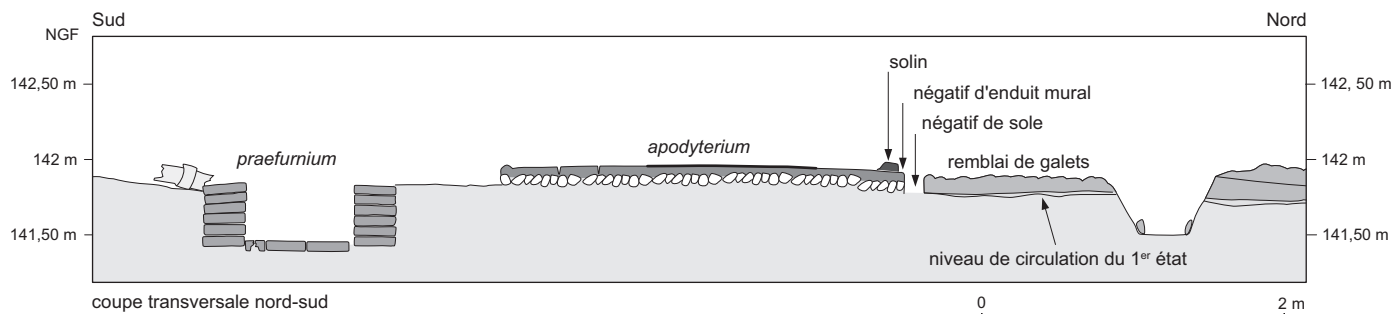
Fig. 5 – Coupe sur les bains au niveau du praefurnium et de l'apodyterium (DAO : C. Viers, Inrap).

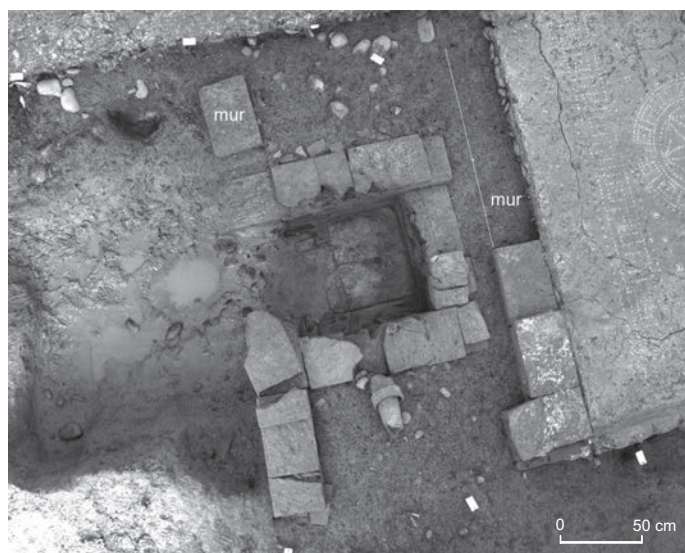
Fig. 6 – Vue zénithale du praefurnium, à droite, le caldarium. On distingue les vestiges des substructions de la baignoire, encadrant le praefurnium et l'évent confectionné avec deux cols d'amphores Dressel 1B (cliché : O. Dayrens, Inrap).

Cette construction s'insère dans une excavation dont le fond se trouve à une soixantaine de centimètres sous le niveau du sol (fig. 6). Le fort arasement du bâtiment n'a livré aucun indice de la fermeture de cet espace. Le *prae-furnium*, de plan carré et de 1,30 m de côté, se loge entre deux murs de brique parallèles qui supportaient le *solium*. Ces derniers, ainsi que le foyer, sont construits avec des briques entières ou coupées en deux, d'un modèle unique. Elles mesurent 0,43 m x 0,28 m x 0,065 m. Ces dimensions les rapprochent des briques constituant le *fanum* de l'*emporium* de Vieille-Toulouse qui sont de 0,42-0,45 m x 0,29 m x 0,05 m (De Filippo, 1999). Un nombre important des briques comportait une trace circulaire au milieu du petit côté, à une extrémité, parfois aux deux, toujours sur la face supérieure lisse. Cette empreinte a été imprimée dans la terre encore souple, avant cuisson. Il semble qu'il s'agisse de l'impact d'un manche d'outil, dont on aurait frappé la brique pour la décoller du moule de bois dans lequel elle a été fabriquée. Cela pourrait indiquer qu'on est en présence d'une fournée unique. Les murs entre lesquels s'installe le *prae-furnium* sont très mal conservés.

La partie septentrionale du mur longeant le *caldarium* est ainsi inexistante, conservée sous la forme d'une tranchée de récupération. Au sud, deux assises subsistent au mieux. Ce mur devait correspondre à la fondation d'une marche-margelle permettant de monter jusqu'à la plate-forme dans laquelle s'ouvrait la baignoire. Il en est de même pour le mur occidental, qui conserve deux assises, sans liaison à ce niveau avec la construction du *praefurnium* (fig. 2 et 6). Le volume maçonné indique

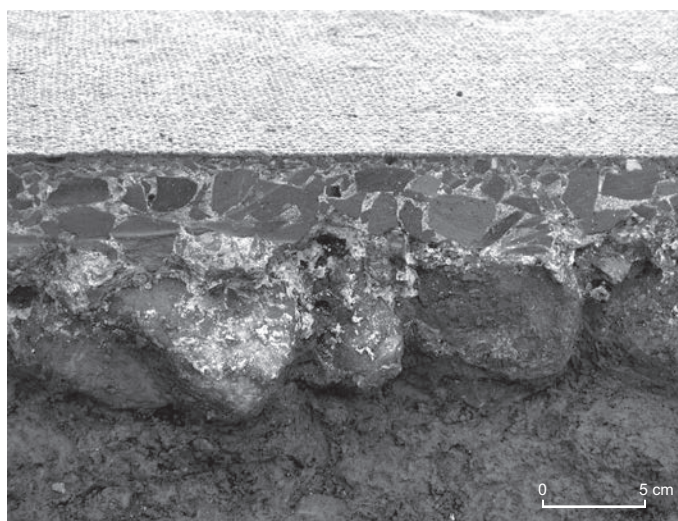
Fig. 7 – Coupe sur l'opus signinum montrant les trois couches constitutives : radier de galets, béton de tuileau grossier et béton de tuileau fin avec incrustation de tesselles (cliché : O. Dayrens, Inrap).

Le béton de tuileau est coulé sur un simple hérisson de galets plantés dans l'argile du substrat. L'ossature de bois et les substructions de la baignoire font office de coffrage à sa mise en œuvre. L'épaisseur moyenne du radier est d'une dizaine de centimètres et la partie supérieure des galets est enduite d'une couche de chaux, probablement pour en améliorer l'adhérence. L'*opus signinum* est constitué d'un béton de fragments de terre cuite (briques, *tegulae*), de morceaux de céramique et d'amphore concassés et de rares galets agglomérés dans un mortier de chaux gras (fig. 7). Son épaisseur moyenne est de 0,06 m. Il est relativement bien conservé, excepté la bordure nord-est où le radier de galets apparaît directement sur une cinquantaine de centimètres de large.

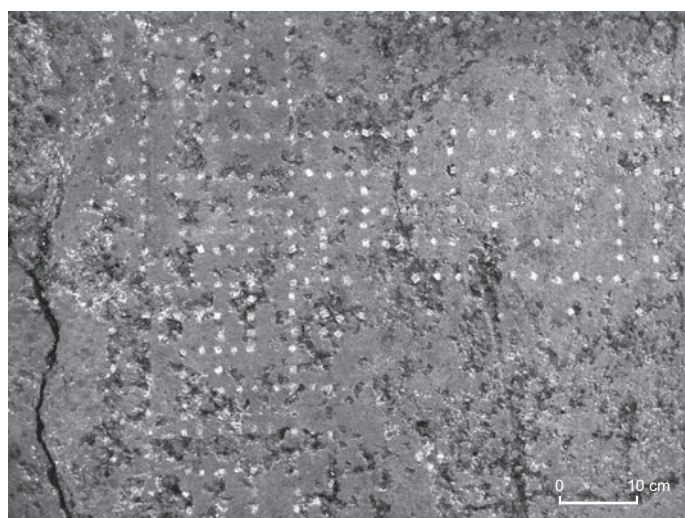
Fig. 8 – Détail du méandre de svastikas et carrés à point central à l'intersection des deux tapis du caldarium. Les tesselles sont généralement disposées sur la pointe. Le méandre est encadré d'un filet alternant tesselles noires et blanches et dont l'angle est agrémenté d'une croisette de quatre tesselles blanches et cœur noir (cliché : O. Dayrens, Inrap).

majorité des tesselles sont blanches, mais seules des tesselles noires ont été utilisées à des points stratégiques du décor : intersection de lignes ou centre d'un motif. Les tesselles d'environ 1 cm de côté sont disposées à 45° par rapport à l'axe des motifs (fig. 8).

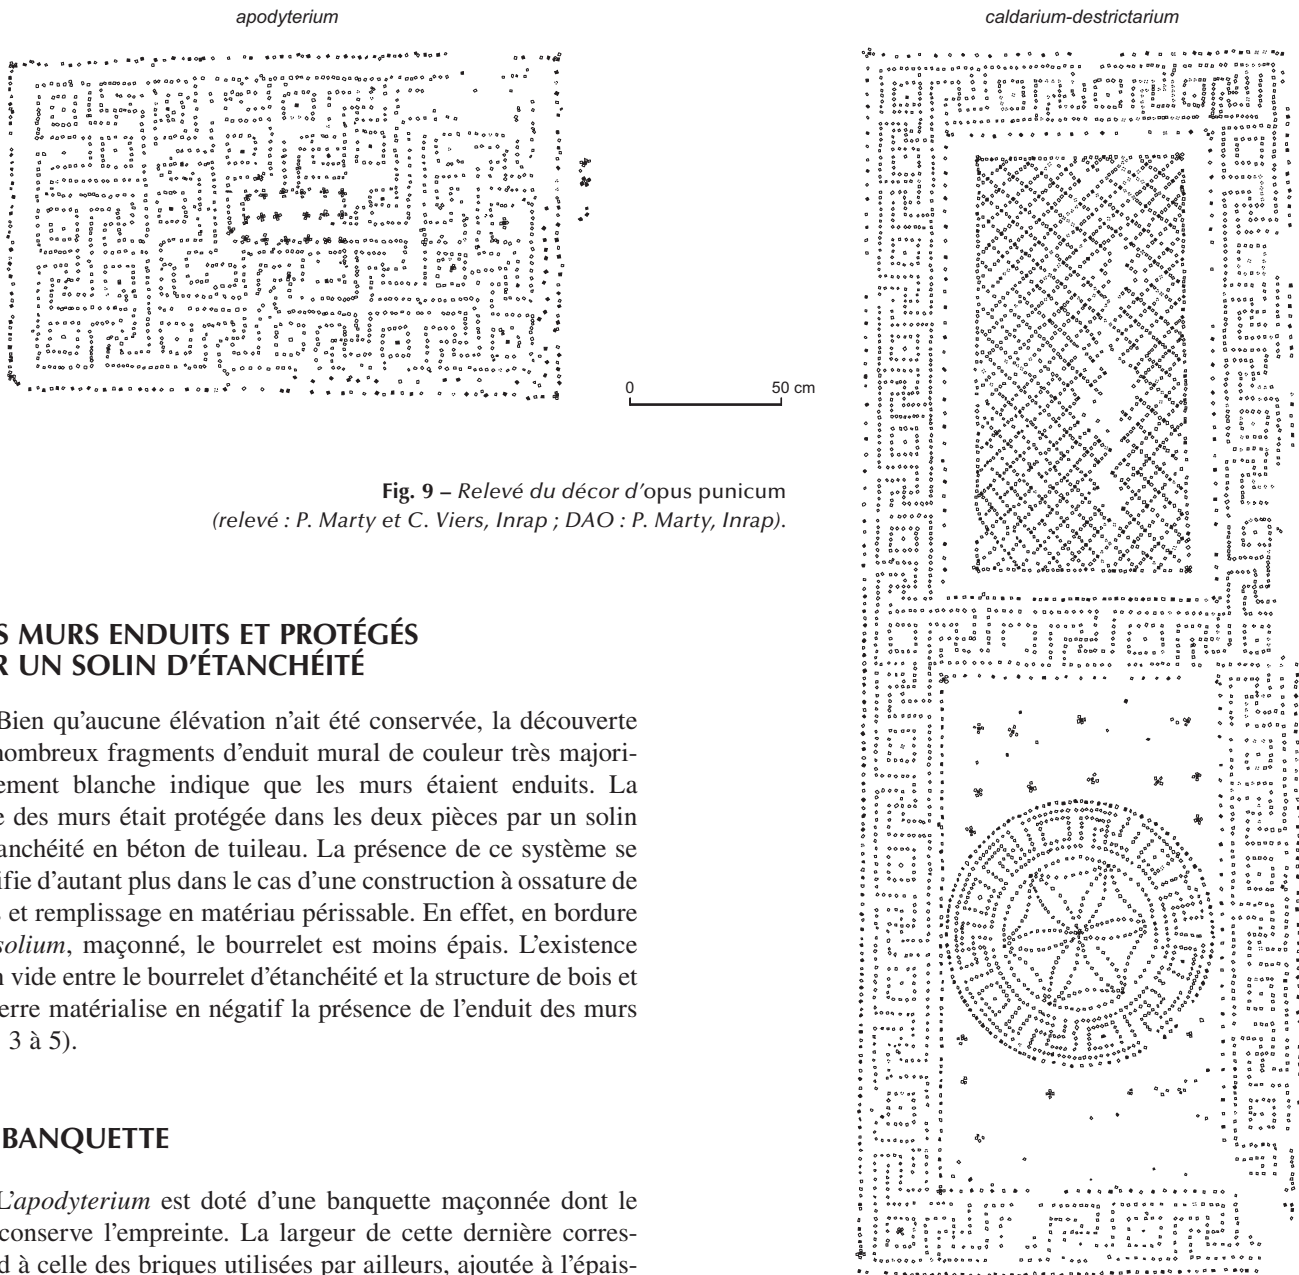
Fig. 9 – Relevé du décor d'opus punicum
(relevé : P. Marty et C. Viers, Inrap ; DAO : P. Marty, Inrap).

La composition de l'apodyterium est constituée de méandres de svastikas et de carrés à point central limités par un filet alternant tesselles noires et blanches et agrémenté aux angles de croisettes blanches à cœur noir. Le centre de la composition est enrichi d'un petit rectangle constitué de croisettes (six fois trois).

Le décor du caldarium est plus élaboré. Il est composé de deux panneaux rectangulaires comportant l'un un quadrillage losangé et l'autre un fleuron central à six feuilles inscrit dans un méandre circulaire de svastikas et de carrés à point central. Les deux panneaux sont encadrés et séparés par un méandre de même nature, bordé de chaque côté par un filet de tesselles noires et blanches alternées (Veysièrre, Viers, 2011) (fig. 9).

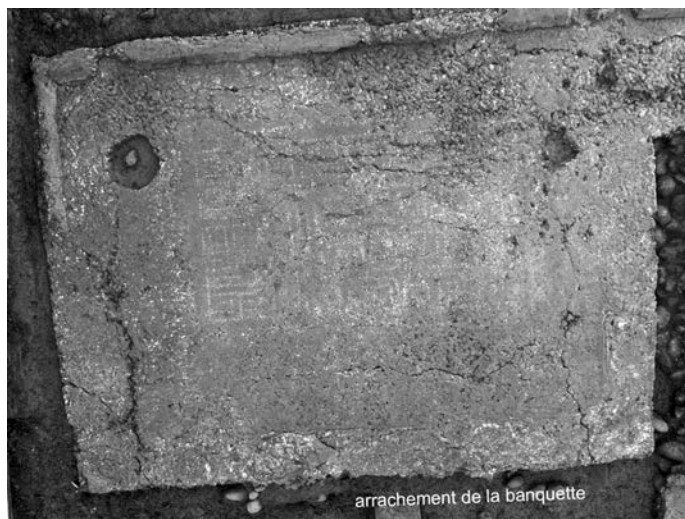
Fig. 10 – Vue zénithale de l'apodyterium. En bas et à droite court l'arrachement de la banquette maçonnée. On voit le solin en haut et à gauche. Son interruption à gauche localise l'entrée. Les deux trous qui perforent l'opus sont médiévaux (cliché : O. Dayrens, Inrap).

L'*apodyterium* est doté d'une banquette maçonnée dont le sol conserve l'empreinte. La largeur de cette dernière correspond à celle des briques utilisées par ailleurs, ajoutée à l'épaisseur de mortier dont elle était recouverte, soit 0,35 m (fig. 10).

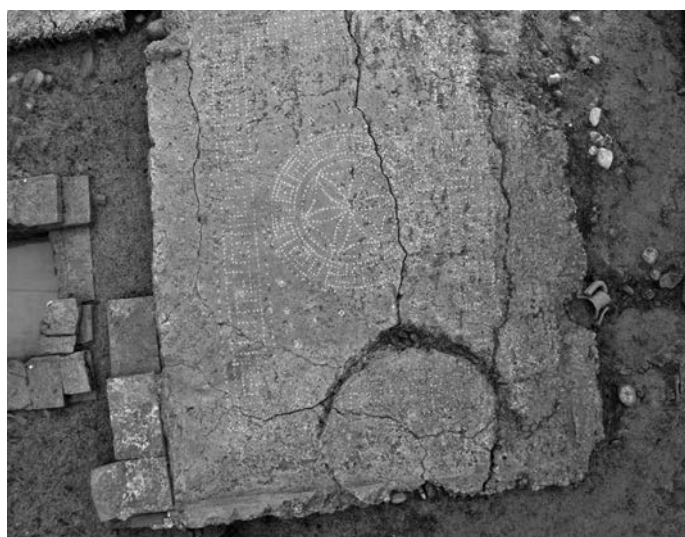
Fig. 11 – Vue zénithale de la partie méridionale du caldarium. À gauche se trouvent le praefurnium et la fondation de la marche-margelle d'accès à la plate-forme de la baignoire. En bas, l'emplacement du labrum est matérialisé par la tranchée de récupération circulaire autour du piétement de la vasque. On voit que le bourrelet d'étanchéité se poursuit derrière le labrum. À droite, le col d'amphore en remploi fait office d'évacuation de l'eau (cliché : O. Dayrens, Inrap).

Le *caldarium* présente des encroûtements de calcaire qui témoignent de la stagnation de l'eau. Ils sont présents devant le *solium*, le long du mur ouest et au niveau de la porte entre les deux salles. Un réaménagement a d'ailleurs consisté à percer une évacuation d'eau à travers le mur est du *caldarium*. Située face au *solium*, elle permettait de nettoyer l'eau de vidange de la baignoire sans avoir à la diriger vers la sortie par l'*apodyterium*. La mise en œuvre de cette évacuation a été réalisée avec un col d'amphore Pascual 1 utilisé en entonnoir vers l'extérieur (fig. 11). Il est attesté sur de nombreux sites que l'eau usée de la baignoire était généralement vidée directement sur le sol,

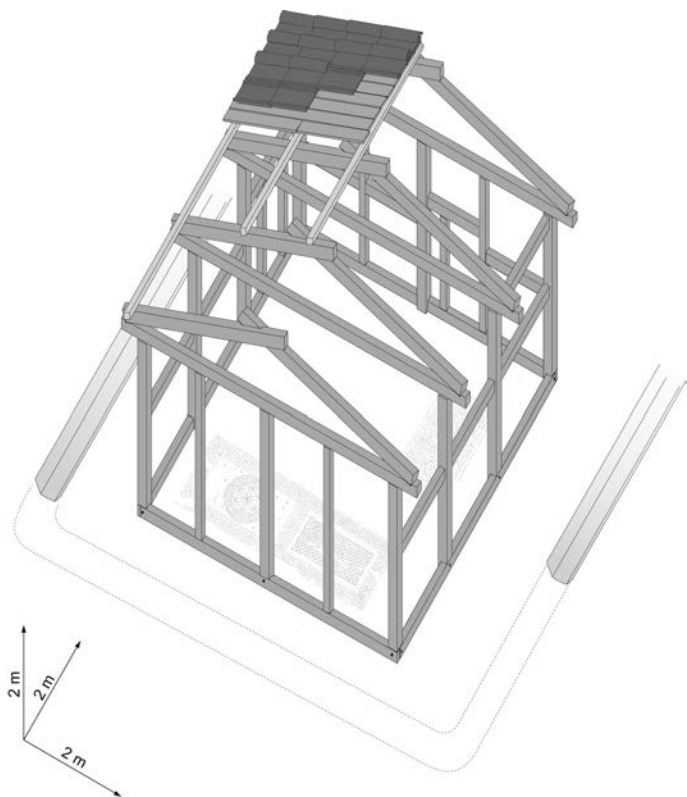
Fig. 12 – Proposition de restitution axonométrique de l'ossature de bois (conception et DAO : C. Viers, Inrap).

Les deux longs côtés de la construction sont rythmés par quatre poteaux, alors que trois seulement occupent la largeur. L'ossature de bois est donc symétrique selon un axe est-ouest, ce qui explique la différence de longueur des côtés du rectangle. Il paraît donc probable que la construction possédait un toit à deux pentes. La présence de *tegulae* dans la construction du *prae-furnium* ainsi que dans les remblais de démolition qui le comblaient permet de penser que la toiture en était couverte.

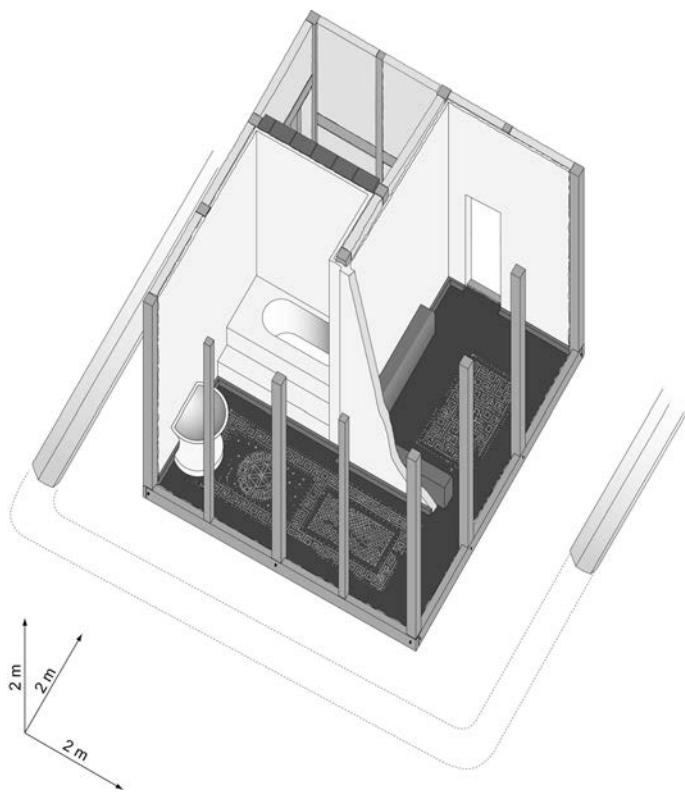
Fig. 13 – Restitution axonométrique du balnéaire (conception et DAO : C. Viers, Inrap).

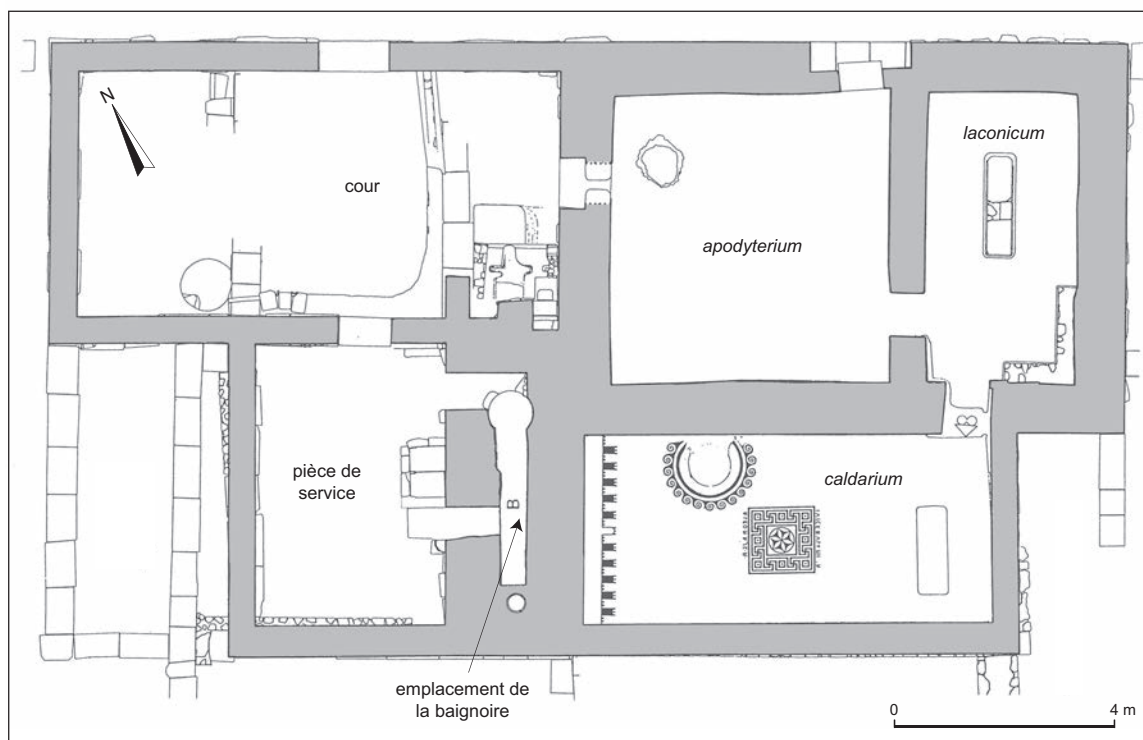
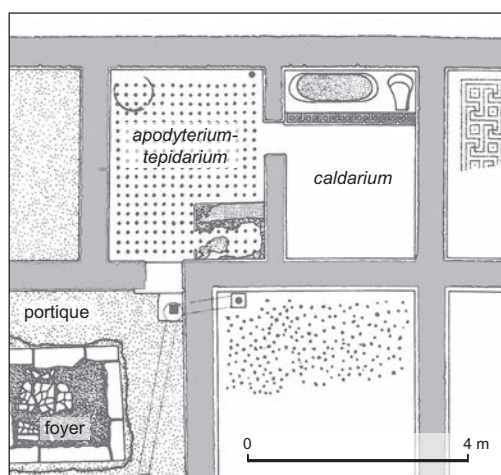
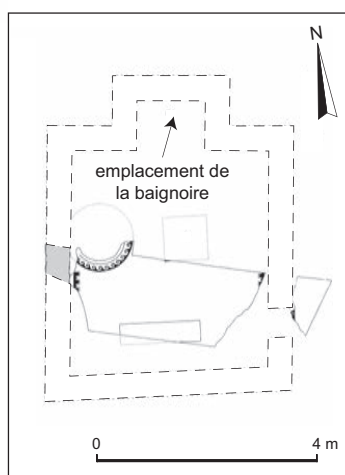
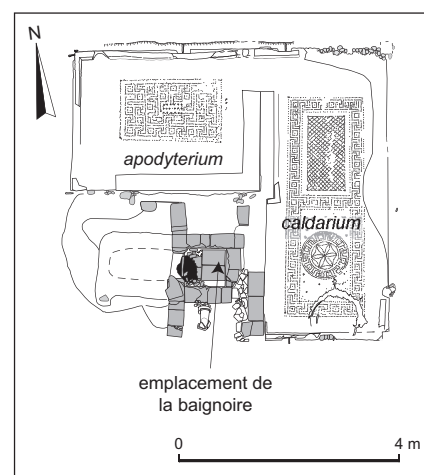
Fig. 14 – a, plan des bains de Musarna en Italie (d'après Broise, Jolivet 2004) ; b, plan du balneum de la villa Prato à Sperlonga en Italie (d'après Broise, Lafon, 2001) ; c, plan du caldarium de la rue Auberon à Antibes (d'après Broise, Jolivet 2004) ; d, plan des bains de Cornebarrieu (DAO : Briand, Onézime et Viers, Inrap).

Le plan des bains de Cornebarrieu trouve surtout des parallèles en Italie centrale à travers plusieurs établissements de bains publics ou privés datés de la seconde moitié du II^e s. av. J.-C.⁵ Parmi ceux-ci se trouvent les bains publics hellénistiques de Musarna près de Viterbe (fig. 14a), construits

Une autre référence, dans le domaine privé cette fois, est le *balneum* de la villa Prato à Sperlonga dans le Latium (fig. 14b). Appartenant à une villa littorale dont la construction remonte au début du dernier quart du I^{er} s. av. J.-C., il comporte deux salles au décor extrêmement riche d'*opus signinum* pour les murs, d'*opus figlinum* et de mosaïque pour les sols. La première salle équipée d'une petite baignoire de plan carré et d'un *labrum* faisait office d'*apodyterium-tepidarium-districtarium*. La seconde, le *caldarium*, possède deux baignoires encastrées au revêtement mosaïqué auxquelles on accédait par une marche-margelle. Aucun *praefurnium* n'étant associé à ce *balneum*, le chauffage devait se faire avec des braseros. Le décor en *opus signinum* de cette villa trouve son pendant à Cornebarrieu. Ainsi l'un des *cubicula* est orné d'un quadrillage losangé, l'autre d'un méandre de svastikas et de carrés à point central. Ce dernier motif se retrouve sur les murs de l'*apodyterium* et aussi sur la marche-margelle des baignoires du *caldarium*, mais en *opus tessellatum* (Broise, Lafon, 2001).
