## Les bains tardo-républicains de Cornebarrieu (Haute-Garonne)

Catherine Viers, Frédéric Veysi re

Catherine Viers, Frédéric Veysi re. Les bains tardo-républicains de Cornebarrieu (Haute-Garonne). Gallia - Archéologie de la France antique, 2012, 69 (2), pp.115-125. hal-01930826

**Résumé.** Une opération d'archéologie préventive menée par l'Inrap en 2007 a permis la fouille et l'étude d'un petit complexe thermal d'époque tardo-républicaine. Ce bâtiment est constitué de deux pièces, un apodyterium et un caldarium. La première a livré le négatif d'une banquette maçonnée. Le caldarium était doté d'un labrum et d'une baignoire chauffée dont les substructions et le praefurnium ont été retrouvés. Le sol était réalisé en opus signinum à tesselles représentant un décor de méandres, de quadrillage losangé et de fleuron. Les caractéristiques du bâtiment et le mobilier amphorique récolté plaident en faveur d'une construction dès le début du 1<sup>er</sup> s. av. J.-C.

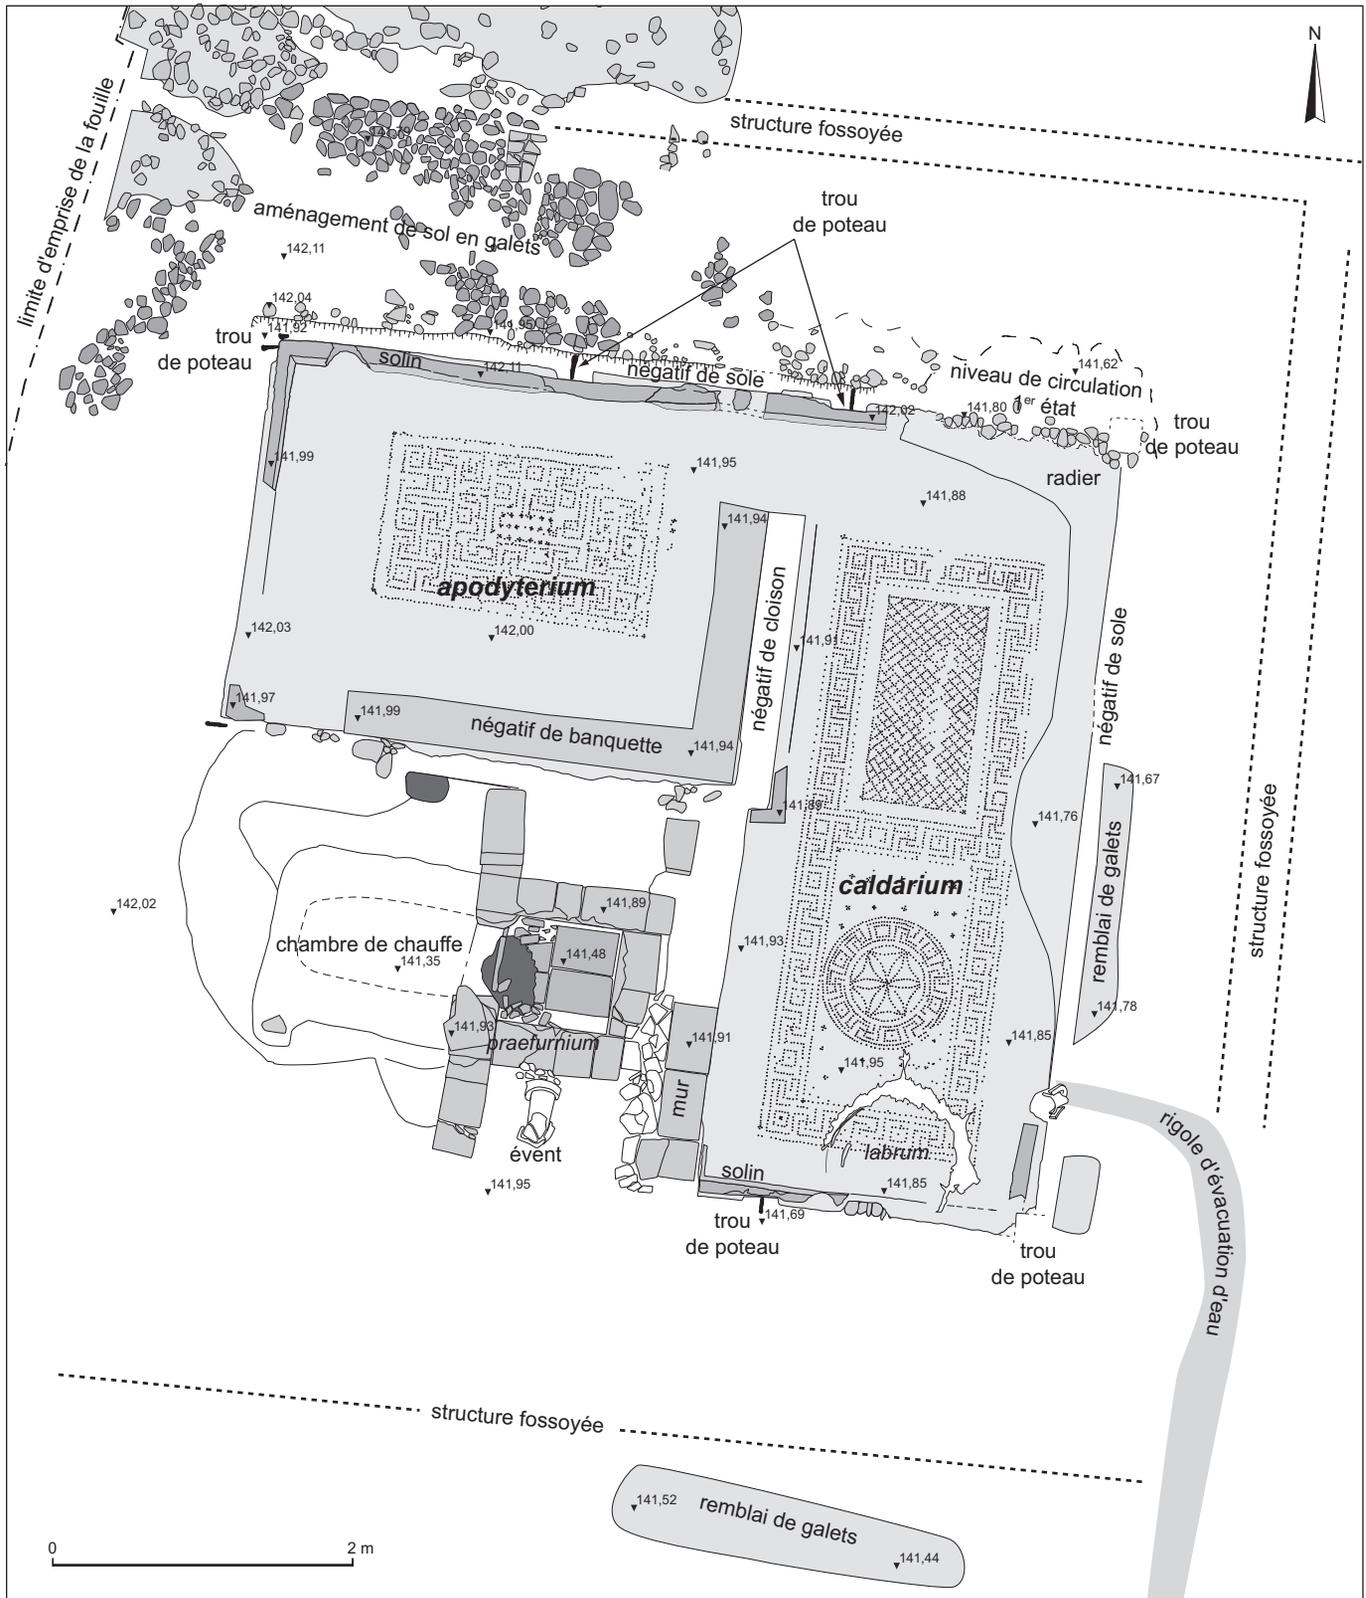
Fig. 2 – Plan général des bains (relevés : J. Briand, O. Onézime, P. Marty et C. Viers, Inrap ; DAO : C. Viers, Inrap).

Les caractéristiques générales du bâtiment – sol en *opus signinum*, présence d'un *prae-furnium* et empreinte circulaire d'arrachement d'un *labrum* – ont permis d'identifier cet ensemble comme un bâtiment dédié aux bains. Son organisation simple rappelle celle des bains italiques d'époque tardo-républicaine. Elle s'articule ici autour d'un *apodyterium* doté d'une banquette et d'un *caldarium-districtarium* équipé d'un *solium* à baignoire chauffée et d'un *labrum* (fig. 2).

La partie septentrionale du mur longeant le *caldarium* est ainsi inexistante, conservée sous la forme d'une tranchée de récupération. Au sud, deux assises subsistent au mieux. Ce mur devait correspondre à la fondation d'une marche-margelle permettant de monter jusqu'à la plate-forme dans laquelle s'ouvrait la baignoire. Il en est de même pour le mur occidental, qui conserve deux assises, sans liaison à ce niveau avec la construction du *praefurnium* (fig. 2 et 6). Le volume maçonné indique

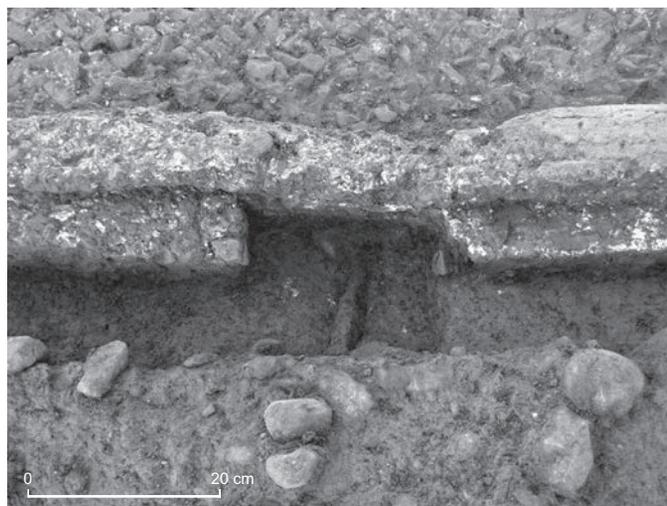
**Fig. 3** – Négatif d'un poteau dans le béton de tuileau et son clou d'assemblage. De part et d'autre, négatif de la sole. Le vide visible entre le solin et le négatif de la sole correspond à l'épaisseur d'enduit mural. Il indique que la mise en œuvre des bourrelets intervient après la finition des murs (cliché : O. Dayrens, Inrap).

Bien qu’aucune élévation n’ait été conservée, la découverte de nombreux fragments d’enduit mural de couleur très majoritairement blanche indique que les murs étaient enduits. La base des murs était protégée dans les deux pièces par un solin d’étanchéité en béton de tuileau. La présence de ce système se justifie d’autant plus dans le cas d’une construction à ossature de bois et remplissage en matériau périssable. En effet, en bordure du *solium*, maçonné, le bourrelet est moins épais. L’existence d’un vide entre le bourrelet d’étanchéité et la structure de bois et de terre matérialise en négatif la présence de l’enduit des murs (fig. 3 à 5).

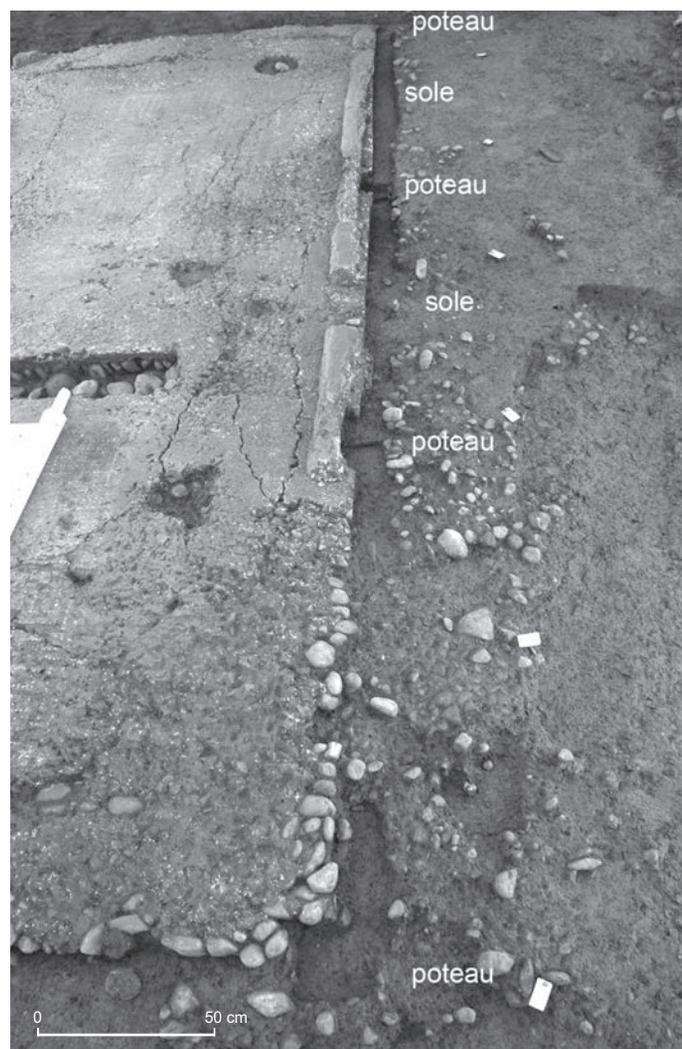
**Fig. 4** – Négatif de sole le long du mur septentrional de l'apodyterium (cliché : O. Dayrens, Inrap).

D'autre part, toute la périphérie du bâtiment a livré le négatif de soles (fig. 4). Il s'agit de sablières basses posées à même le sol ou légèrement enterrées qui soutiennent l'élévation à pans de bois. Ces différentes observations suggèrent un assemblage à mi-bois avec enfourchement complet ou partiel du poteau sur la sole. La liaison des poteaux et des soles par des clous indique que la structure de bois était posée à même le sol et non enterrée, le clouage des pièces nécessitant un certain recul (fig. 5).

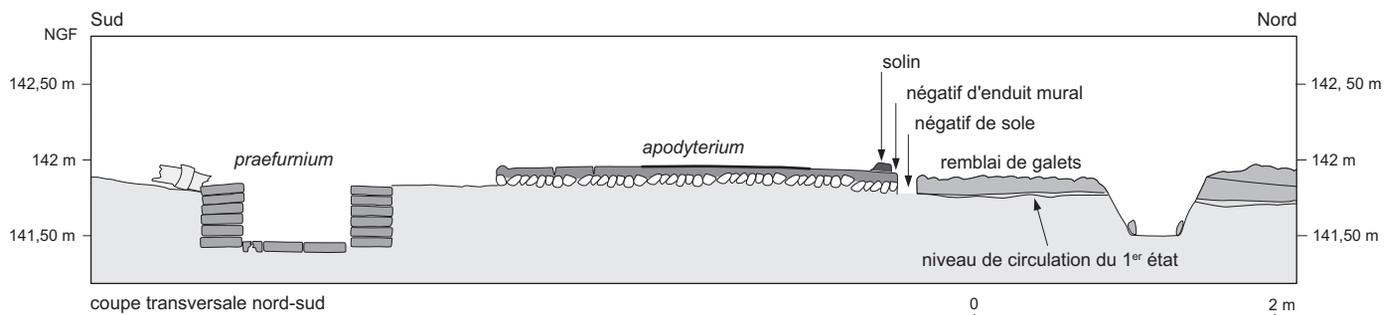
Fig. 5 – Coupe sur les bains au niveau du praefurnium et de l'apodyterium (DAO : C. Viers, Inrap).

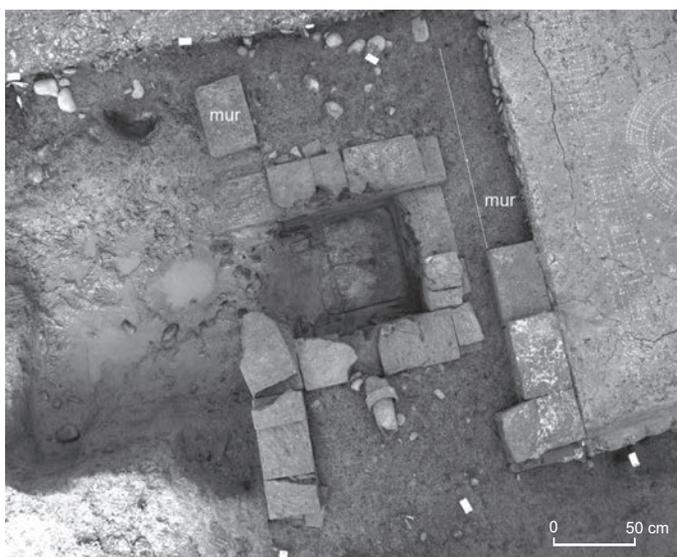
Fig. 6 – Vue zénithale du praefurnium, à droite, le caldarium. On distingue les vestiges des substructions de la baignoire, encadrant le praefurnium et l'évent confectionné avec deux cols d'amphores Dressel 1B (cliché : O. Dayrens, Inrap).

Cette construction s'insère dans une excavation dont le fond se trouve à une soixantaine de centimètres sous le niveau du sol (fig. 6). Le fort arasement du bâtiment n'a livré aucun indice de la fermeture de cet espace. Le *prae-furnium*, de plan carré et de 1,30 m de côté, se loge entre deux murs de brique parallèles qui supportaient le *solium*. Ces derniers, ainsi que le foyer, sont construits avec des briques entières ou coupées en deux, d'un modèle unique. Elles mesurent 0,43 m x 0,28 m x 0,065 m. Ces dimensions les rapprochent des briques constituant le *fanum* de l'*emporium* de Vieille-Toulouse qui sont de 0,42-0,45 m x 0,29 m x 0,05 m (De Filippo, 1999). Un nombre important des briques comportait une trace circulaire au milieu du petit côté, à une extrémité, parfois aux deux, toujours sur la face supérieure lisse. Cette empreinte a été imprimée dans la terre encore souple, avant cuisson. Il semble qu'il s'agisse de l'impact d'un manche d'outil, dont on aurait frappé la brique pour la décoller du moule de bois dans lequel elle a été fabriquée. Cela pourrait indiquer qu'on est en présence d'une fournée unique. Les murs entre lesquels s'installe le *prae-furnium* sont très mal conservés.

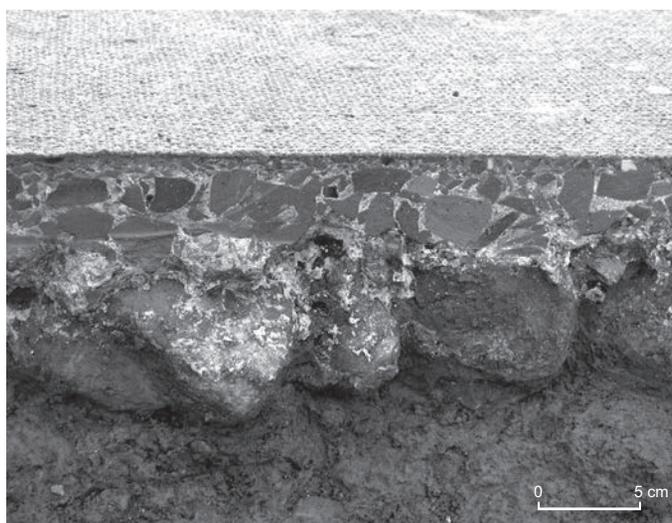
Fig. 7 – Coupe sur l'opus signinum montrant les trois couches constitutives : radier de galets, béton de tuileau grossier et béton de tuileau fin avec incrustation de tesselles (cliché : O. Dayrens, Inrap).

Le béton de tuileau est coulé sur un simple hérisson de galets plantés dans l'argile du substrat. L'ossature de bois et les substructions de la baignoire font office de coffrage à sa mise en œuvre. L'épaisseur moyenne du radier est d'une dizaine de centimètres et la partie supérieure des galets est enduite d'une couche de chaux, probablement pour en améliorer l'adhérence. L'*opus signinum* est constitué d'un béton de fragments de terre cuite (briques, *tegulae*), de morceaux de céramique et d'amphore concassés et de rares galets agglomérés dans un mortier de chaux gras (fig. 7). Son épaisseur moyenne est de 0,06 m. Il est relativement bien conservé, excepté la bordure nord-est où le radier de galets apparaît directement sur une cinquantaine de centimètres de large.

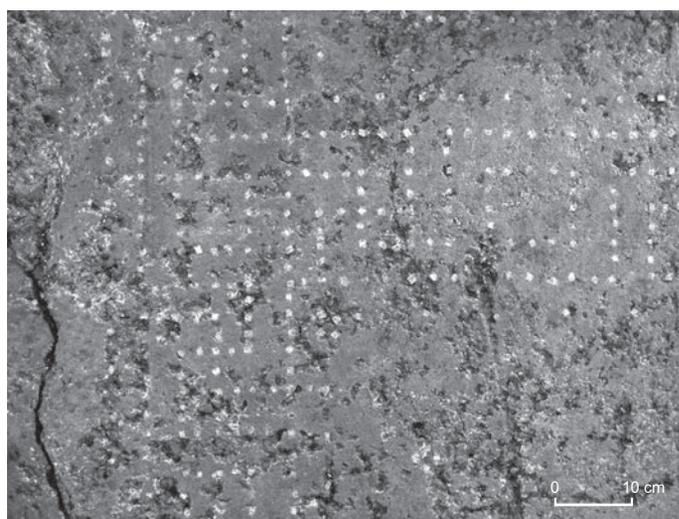
Fig. 8 – Détail du méandre de svastikas et carrés à point central à l'intersection des deux tapis du caldarium. Les tesselles sont généralement disposées sur la pointe. Le méandre est encadré d'un filet alternant tesselles noires et blanches et dont l'angle est agrémenté d'une croisette de quatre tesselles blanches et cœur noir (cliché : O. Dayrens, Inrap).

majorité des tesselles sont blanches, mais seules des tesselles noires ont été utilisées à des points stratégiques du décor : intersection de lignes ou centre d'un motif. Les tesselles d'environ 1 cm de côté sont disposées à 45° par rapport à l'axe des motifs (fig. 8).

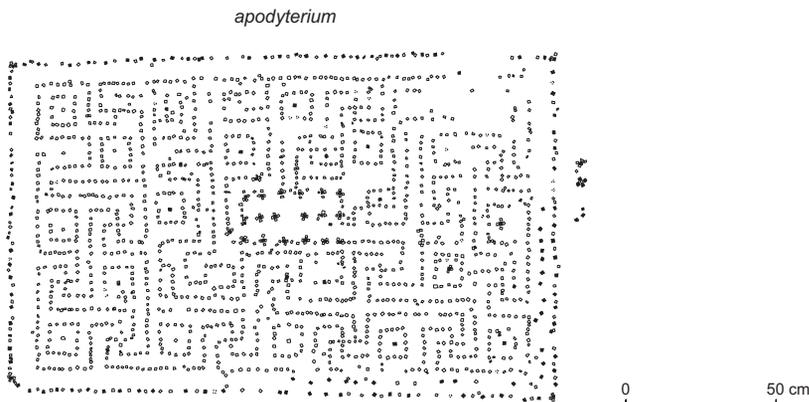
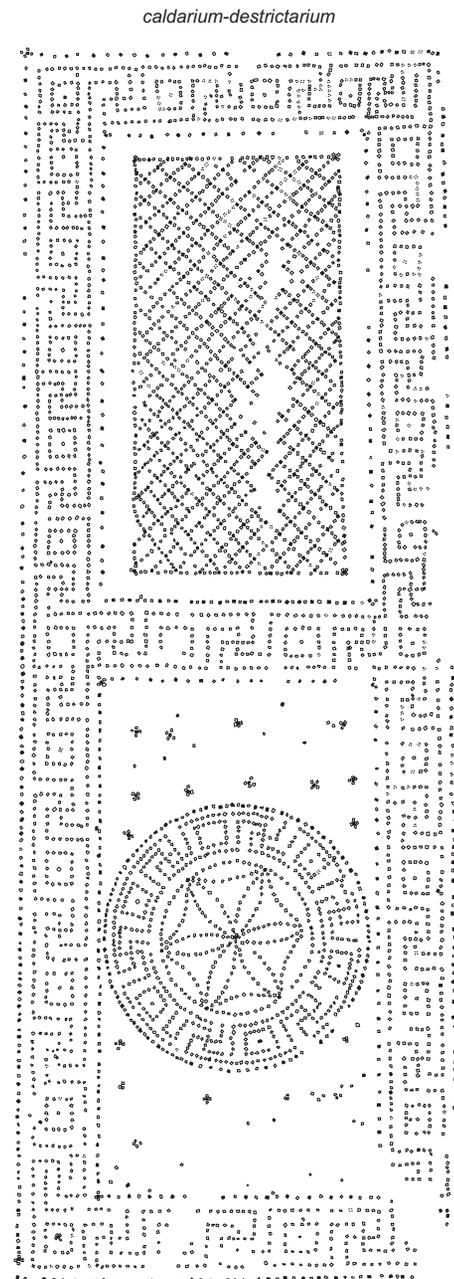
Fig. 9 – Relevé du décor d’opus punicum  
(relevé : P. Marty et C. Viers, Inrap ; DAO : P. Marty, Inrap).

Le décor du caldarium est plus élaboré. Il est composé de deux panneaux rectangulaires comportant l'un un quadrillage losangé et l'autre un fleuron central à six feuilles inscrit dans un méandre circulaire de svastikas et de carrés à point central. Les deux panneaux sont encadrés et séparés par un méandre de même nature, bordé de chaque côté par un filet de tesselles noires et blanches alternées (Veysièrre, Viers, 2011) (fig. 9).

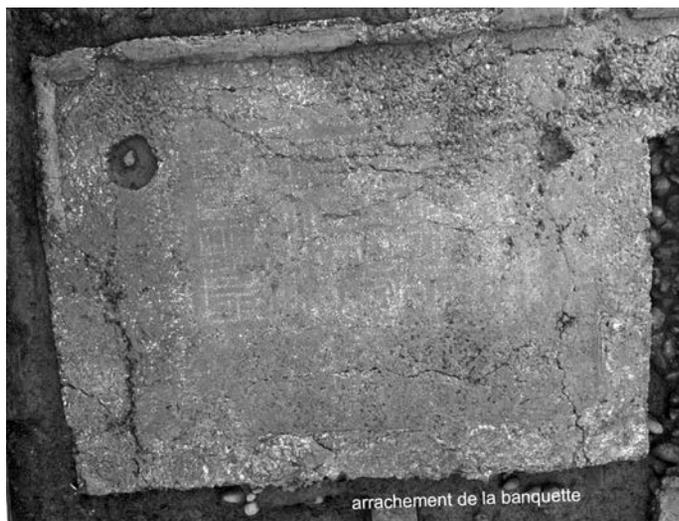
Fig. 10 – Vue zénithale de l'apodyterium. En bas et à droite court l'arrachement de la banquette maçonnée. On voit le solin en haut et à gauche. Son interruption à gauche localise l'entrée. Les deux trous qui perforent l'opus sont médiévaux (cliché : O. Dayrens, Inrap).

L’*apodyterium* est doté d’une banquette maçonnée dont le sol conserve l’empreinte. La largeur de cette dernière correspond à celle des briques utilisées par ailleurs, ajoutée à l’épaisseur de mortier dont elle était recouverte, soit 0,35 m (fig. 10).

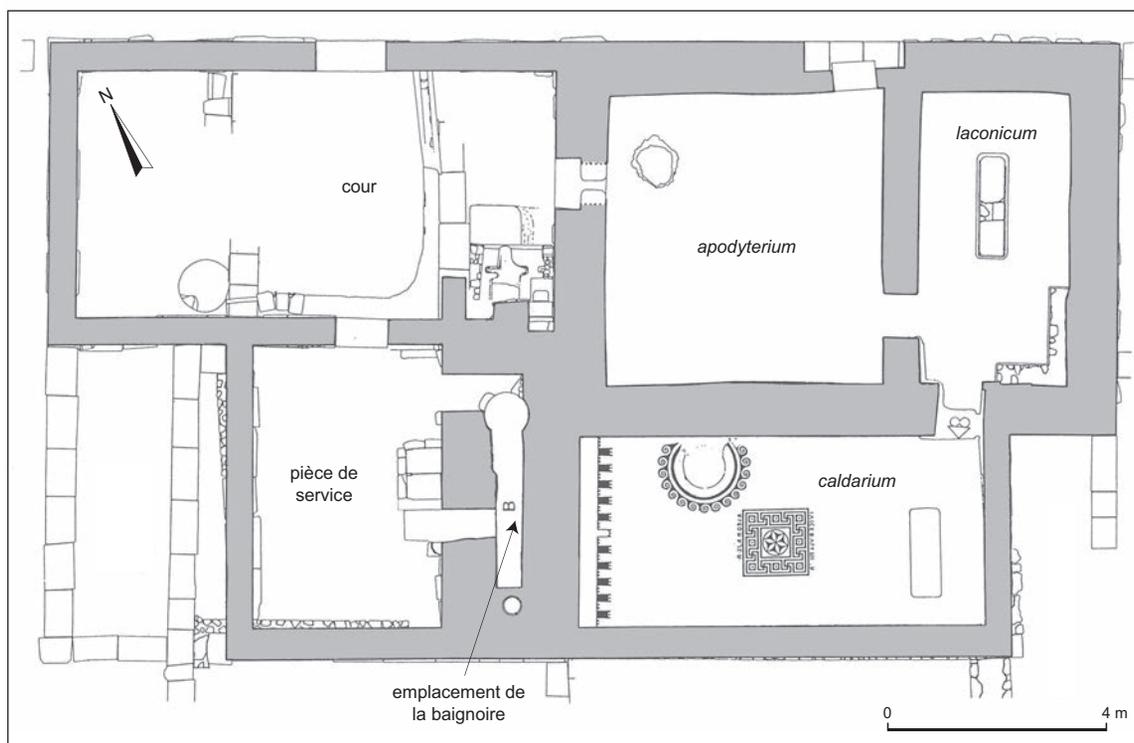
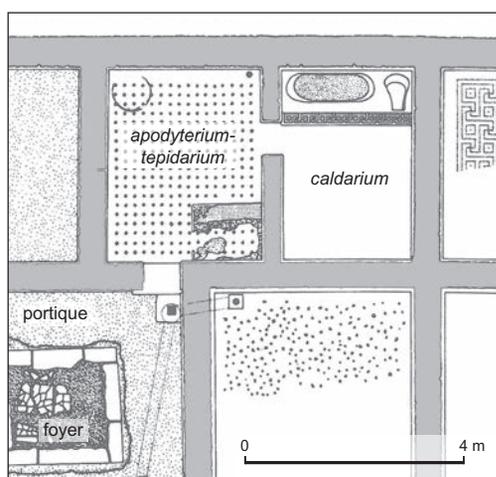
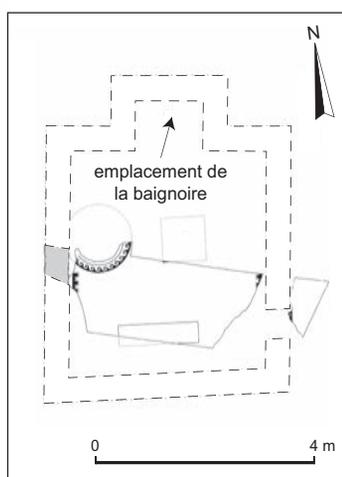
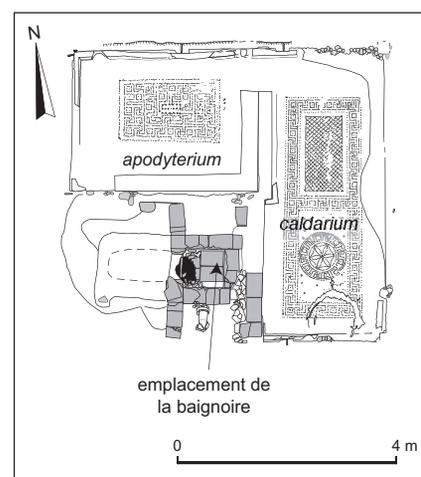
Fig. 14 – a, plan des bains de Musarna en Italie (d'après Broise, Jolivet 2004) ; b, plan du balneum de la villa Prato à Sperlonga en Italie (d'après Broise, Lafon, 2001) ; c, plan du caldarium de la rue Auberon à Antibes (d'après Broise, Jolivet 2004) ; d, plan des bains de Cornebarrieu (DAO : Briand, Onézime et Viers, Inrap).

Le plan des bains de Cornebarrieu trouve surtout des parallèles en Italie centrale à travers plusieurs établissements de bains publics ou privés datés de la seconde moitié du II<sup>e</sup> s. av. J.-C.<sup>5</sup> Parmi ceux-ci se trouvent les bains publics hellénistiques de Musarna près de Viterbe (fig. 14a), construits

Une autre référence, dans le domaine privé cette fois, est le *balneum* de la villa Prato à Sperlonga dans le Latium (fig. 14b). Appartenant à une villa littorale dont la construction remonte au début du dernier quart du I<sup>er</sup> s. av. J.-C., il comporte deux salles au décor extrêmement riche d'*opus signinum* pour les murs, d'*opus figlinum* et de mosaïque pour les sols. La première salle équipée d'une petite baignoire de plan carré et d'un *labrum* faisait office d'*apodyterium-tepidarium-districtarium*. La seconde, le *caldarium*, possède deux baignoires encastrées au revêtement mosaïqué auxquelles on accédait par une marche-margelle. Aucun *praefurnium* n'étant associé à ce *balneum*, le chauffage devait se faire avec des braseros. Le décor en *opus signinum* de cette villa trouve son pendant à Cornebarrieu. Ainsi l'un des *cubicula* est orné d'un quadrillage losangé, l'autre d'un méandre de svastikas et de carrés à point central. Ce dernier motif se retrouve sur les murs de l'*apodyterium* et aussi sur la marche-margelle des baignoires du *caldarium*, mais en *opus tessellatum* (Broise, Lafon, 2001).
