Les bains tardo-républicains de Cornebarrieu (Haute-Garonne)

Catherine VIERS* et Frédéric VEYSSIÈRE**

Résumé. Une opération d'archéologie préventive menée par l'Inrap en 2007 a permis la fouille et l'étude d'un petit complexe thermal d'époque tardo-républicaine. Ce bâtiment est constitué de deux pièces, un apodyterium et un caldarium. La première a livré le négatif d'une banquette maçonnée. Le caldarium était doté d'un labrum et d'une baignoire chauffée dont les substructions et le praefurnium ont été retrouvés. Le sol était réalisé en opus signinum à tesselles représentant un décor de méandres, de quadrillage losangé et de fleuron. Les caractéristiques du bâtiment et le mobilier amphorique récolté plaident en faveur d'une construction dès le début du 1^{er} s. av. J.-C.

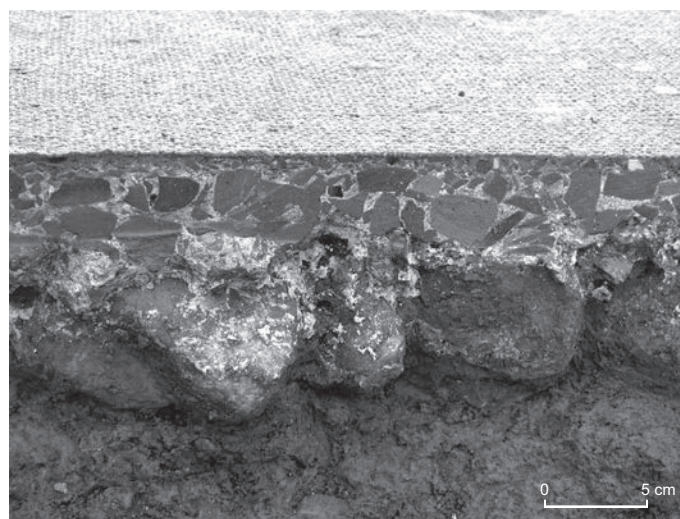
Fig. 7 – Coupe sur l'opus signinum montrant les trois couches constitutives : radier de galets, béton de tuileau grossier et béton de tuileau fin avec incrustation de tesselles (cliché : O. Dayrens, Inrap).

Le béton de tuileau est coulé sur un simple hérisson de galets plantés dans l'argile du substrat. L'ossature de bois et les substructions de la baignoire font office de coffrage à sa mise en œuvre. L'épaisseur moyenne du radier est d'une dizaine de centimètres et la partie supérieure des galets est enduite d'une couche de chaux, probablement pour en améliorer l'adhérence. L'*opus signinum* est constitué d'un béton de fragments de terre cuite (briques, *tegulae*), de morceaux de céramique et d'amphore concassés et de rares galets agglomérés dans un mortier de chaux gras (fig. 7). Son épaisseur moyenne est de 0,06 m. Il est relativement bien conservé, excepté la bordure nord-est où le radier de galets apparaît directement sur une cinquantaine de centimètres de large.

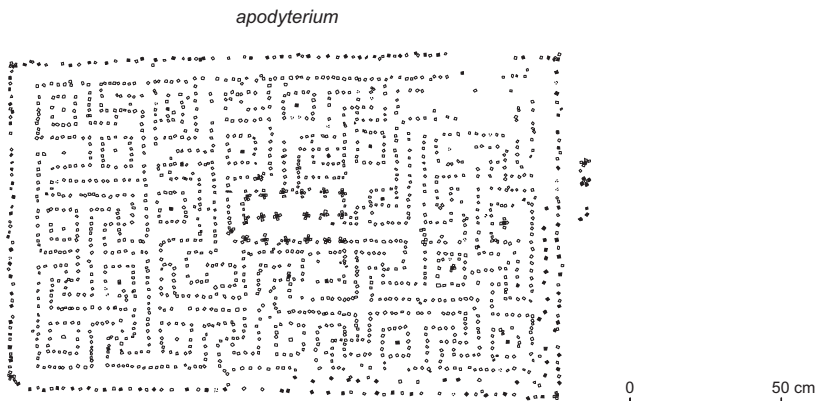
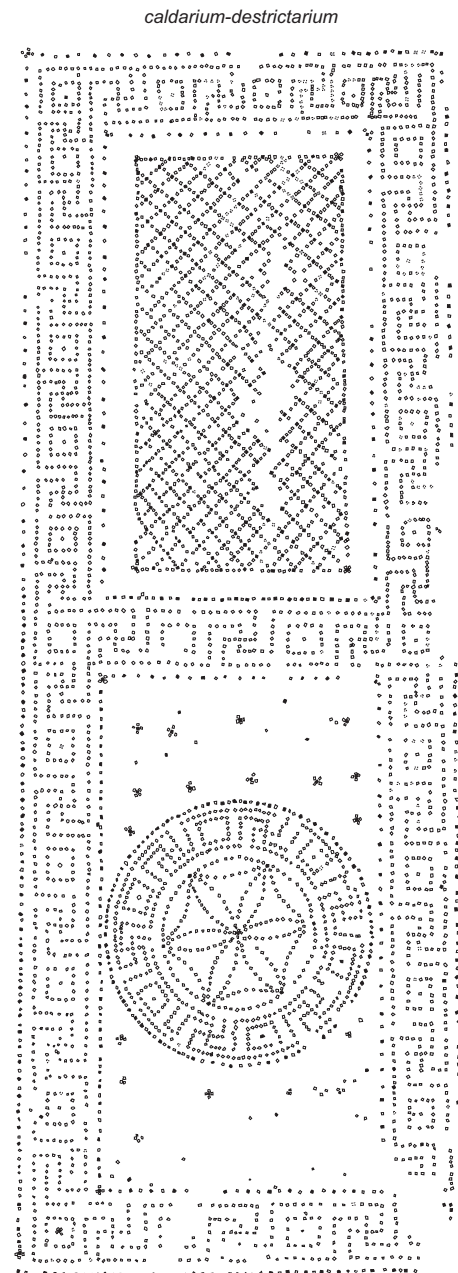
Fig. 9 – Relevé du décor d’opus punicum
(relevé : P. Marty et C. Viers, Inrap ; DAO : P. Marty, Inrap).

La composition de l'apodyterium est constituée de méandres de svastikas et de carrés à point central limités par un filet alternant tesselles noires et blanches et agrémenté aux angles de croisettes blanches à cœur noir. Le centre de la composition est enrichi d'un petit rectangle constitué de croisettes (six fois trois).

Le décor du caldarium est plus élaboré. Il est composé de deux panneaux rectangulaires comportant l'un un quadrillage losangé et l'autre un fleuron central à six feuilles inscrit dans un méandre circulaire de svastikas et de carrés à point central. Les deux panneaux sont encadrés et séparés par un méandre de même nature, bordé de chaque côté par un filet de tesselles noires et blanches alternées (Veysièrre, Viers, 2011) (fig. 9).

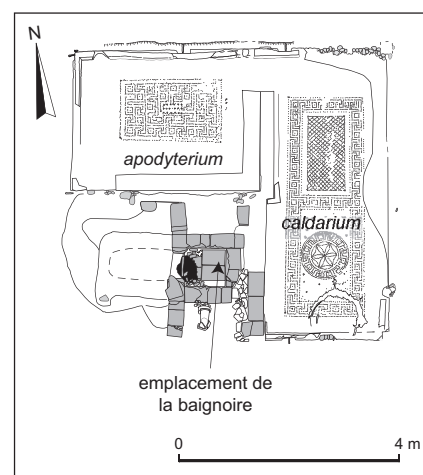
Fig. 14 – a, plan des bains de Musarna en Italie (d'après Broise, Jolivet 2004) ; b, plan du balneum de la villa Prato à Sperlonga en Italie (d'après Broise, Lafon, 2001) ; c, plan du caldarium de la rue Auberon à Antibes (d'après Broise, Jolivet 2004) ; d, plan des bains de Cornebarrieu (DAO : Briand, Onézime et Viers, Inrap).

Le plan des bains de Cornebarrieu trouve surtout des parallèles en Italie centrale à travers plusieurs établissements de bains publics ou privés datés de la seconde moitié du II^e s. av. J.-C.⁵ Parmi ceux-ci se trouvent les bains publics hellénistiques de Musarna près de Viterbe (fig. 14a), construits

Une autre référence, dans le domaine privé cette fois, est le *balneum* de la villa Prato à Sperlonga dans le Latium (fig. 14b). Appartenant à une villa littorale dont la construction remonte au début du dernier quart du I^{er} s. av. J.-C., il comporte deux salles au décor extrêmement riche d'*opus signinum* pour les murs, d'*opus figlinum* et de mosaïque pour les sols. La première salle équipée d'une petite baignoire de plan carré et d'un *labrum* faisait office d'*apodyterium-tepidarium-districtarium*. La seconde, le *caldarium*, possède deux baignoires encastrées au revêtement mosaïqué auxquelles on accédait par une marche-margelle. Aucun *praefurnium* n'étant associé à ce *balneum*, le chauffage devait se faire avec des braseros. Le décor en *opus signinum* de cette villa trouve son pendant à Cornebarrieu. Ainsi l'un des *cubicula* est orné d'un quadrillage losangé, l'autre d'un méandre de svastikas et de carrés à point central. Ce dernier motif se retrouve sur les murs de l'*apodyterium* et aussi sur la marche-margelle des baignoires du *caldarium*, mais en *opus tessellatum* (Broise, Lafon, 2001).
