## La boulangerie de Saint-Bézard à Aspiran (Hérault), du Ier s. au IVe s. apr. J.-C.: un exemple d'espace culinaire domanial en Narbonnaise centrale

# La boulangerie de Saint-Bézard à Aspiran (Hérault), du I<sup>er</sup> s. au IV<sup>e</sup> s. apr. J.-C.

## *Un exemple d'espace culinaire domanial en Narbonnaise centrale*

Stéphane MAUNÉ et Charlotte CARRATO

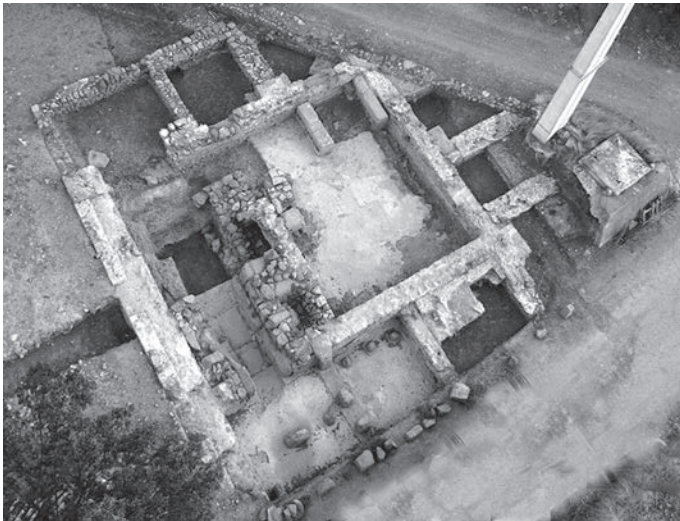
Fig. 173 – Vue zénithale de la tour à la fin de la campagne 2009  
(cliché : St. Mauné, CNRS).

Un bâtiment massif, interprété comme une tour (fig. 173), est installé contre la voie antique empierrée qui traverse le complexe et se trouve bordé au nord et au sud par deux grands espaces interprétés comme des lieux de pacage, en raison notamment de la mise au jour de cuves hydrauliques isolées (Mauné, sous presse). Dans la seconde moitié du I<sup>er</sup> s., un édicule à vocation culturelle est édifié à quelques mètres à l'ouest.

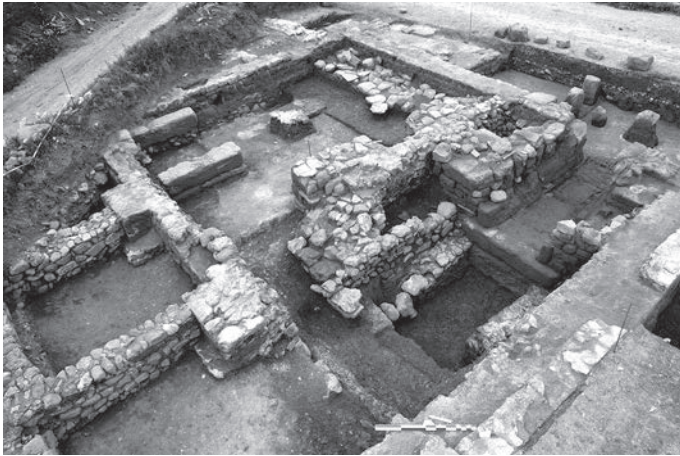
Fig. 175 – Vue générale de la tour depuis l'ouest, en juin 2009 (cliché : St. Mauné, CNRS).

Au terme de ces dernières recherches, le dégagement intégral des structures et la fouille exhaustive du bâtiment permettent de mieux appréhender la forme et la fonction de cet édifice, ainsi que son évolution chronologique (fig. 175).

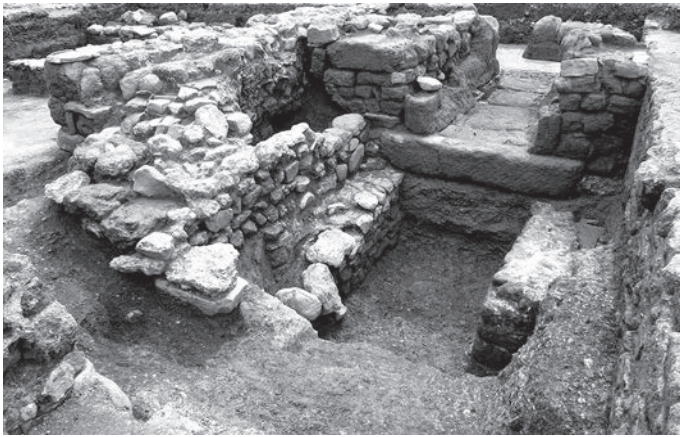
Fig. 179 – Vue axiale du *praefurnium* depuis l'entrée ouest de la PCE703 (cliché : St. Mauné, CNRS).

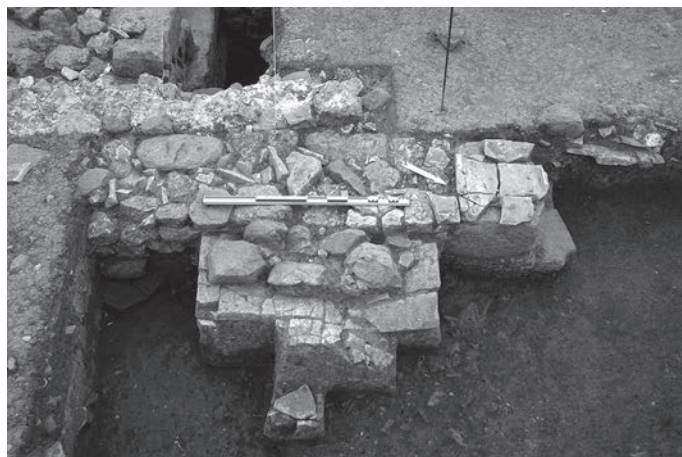
Fig. 182 – Vue générale de la table de travail 7020 (au centre). Notez au premier plan la plaque-foycère plus tardive 7241 (état 3) (cliché : St. Mauné, CNRS).

Installé contre le mur de refend en adobes, SB7020 peut être identifiée comme une table de travail, dont la mise en place remonte au tout début de la période d'utilisation de la pièce (fig. 182). Son lit de fondation est en effet établi sur le niveau de chaux 7191 et le sol 7189 vient buter contre ses trois parements. De plan rectangulaire (2,40 m x 60 cm, haute de 75 cm), elle présente quatre assises constituées de blocs en basalte, en tuf volcanique, en poudingue ou en calcaire coquillier associés à des *tegulae*, liés à la terre. Elle inclut à son extrémité un bloc monolithique en calcaire (0,50 m x 0,48 m x 0,36 m) provenant d'un pressoir viticole d'époque julio-claudienne. Le plan de pose est composé de *tegulae* dont certaines présentent

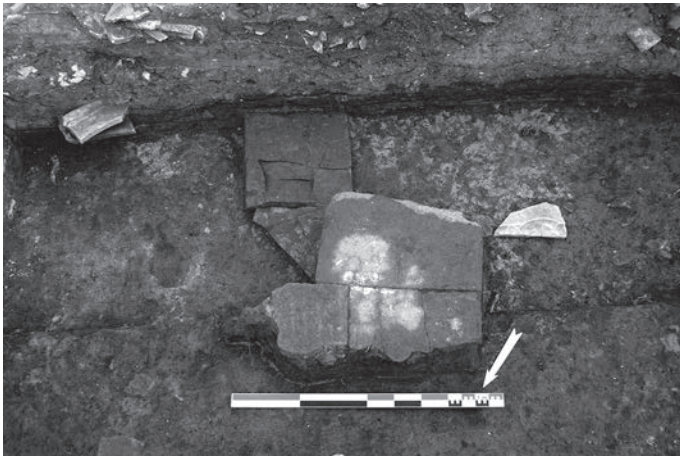
Fig. 183 – Plaques-foyers au centre de la cuisine : au premier plan, FY7183 et, en arrière plan, FY7238 (cliché : St. Mauné, CNRS).

Une nouvelle plaque foyer (7183) est installée au centre de la pièce, à peu près au même emplacement que l'ancien foyer 7238. Elle est composée de trois fragments de dalles bipédales, traditionnellement employées dans les *suspensurae* de thermes (Bouet, 1999). Ces éléments sont disposés à même le sol, sur

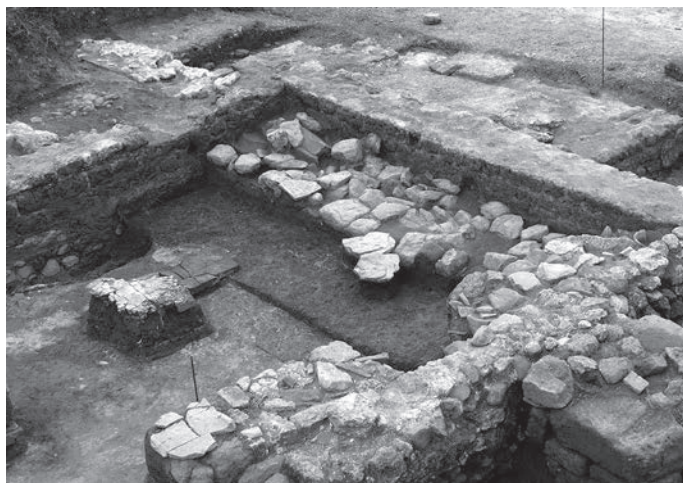
**Fig. 184** – Vue depuis l'ouest de la PCE702 de la structure bâtie 7434. On voit très nettement à son extrémité orientale le fond de dolium renversé et les deux protections de tuyaux qui le recouvrent (cliché : St. Mauné, CNRS).
