# La boulangerie de Saint-Bézard à Aspiran (Hérault), du I<sup>er</sup> s. au IV<sup>e</sup> s. apr. J.-C.

## *Un exemple d'espace culinaire domanial en Narbonnaise centrale*

Stéphane MAUNÉ et Charlotte CARRATO

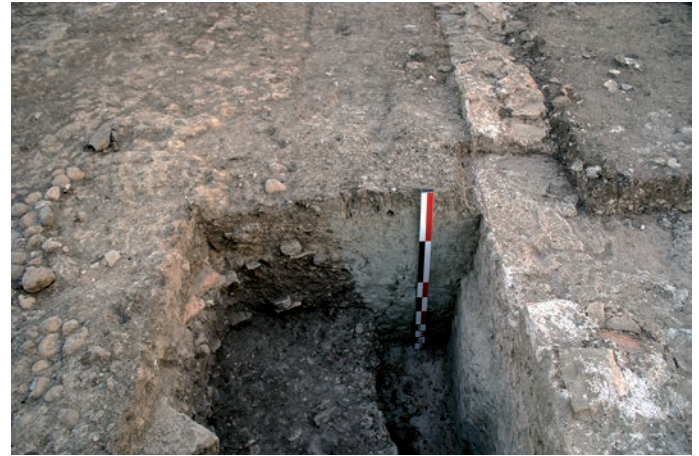
Fig. 176 – Vue en section du remplissage d'argile contre la fondation du mur 7011 de la tour. Notez à gauche les lambeaux du sol en galet qui recouvrait le niveau de chantier 7099 (cliché : St. Mauné, CNRS).

Ces aménagements concernent plus particulièrement le mur de façade sud-ouest 7011, doté comme les autres d'une fondation maçonnée de 80 cm de hauteur mais surtout d'un parement externe constitué de béton de tuileau. Pour renforcer l'étanchéité du dispositif et protéger la base du mur et les pièces excavées des infiltrations d'eau, l'espace vide situé entre ce parement externe et la limite de la grande fosse de fondation a été entièrement comblé d'argile pure (fig. 176). Ce même procédé, particulièrement efficace, est également attesté dans la *villa* de la Garanne à Berre-l'Étang (Bouches-du-Rhône) où nous l'avons identifié dans la mise en œuvre de la construction d'une imposante tour située à l'angle du corps principal de la *pars urbana* (Stephenson *et al.* dir., 2011, p. 524). Comme à Saint-Bézard, les concepteurs de la *villa* de la Garanne, établie au pied du versant d'une colline, ont construit ce dispositif contre la façade barrant le sens d'écoulement des eaux.

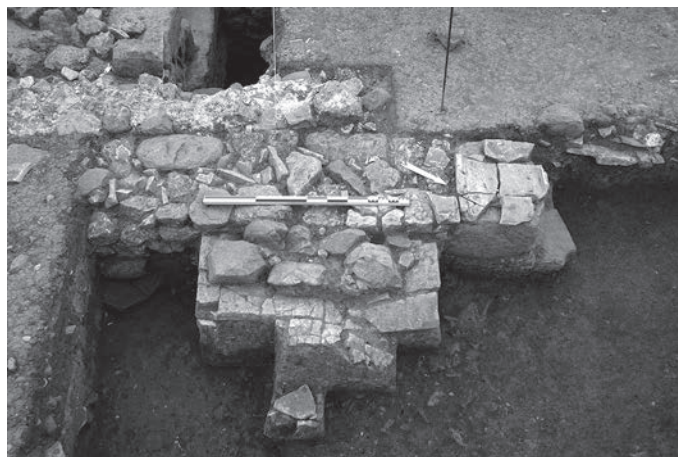
Fig. 182 – Vue générale de la table de travail 7020 (au centre). Notez au premier plan la plaque-foyère plus tardive 7241 (état 3) (cliché : St. Mauné, CNRS).

Installé contre le mur de refend en adobes, SB7020 peut être identifiée comme une table de travail, dont la mise en place remonte au tout début de la période d'utilisation de la pièce (fig. 182). Son lit de fondation est en effet établi sur le niveau de chaux 7191 et le sol 7189 vient buter contre ses trois parements. De plan rectangulaire (2,40 m x 60 cm, haute de 75 cm), elle présente quatre assises constituées de blocs en basalte, en tuf volcanique, en poudingue ou en calcaire coquillier associés à des *tegulae*, liés à la terre. Elle inclut à son extrémité un bloc monolithique en calcaire (0,50 m x 0,48 m x 0,36 m) provenant d'un pressoir viticole d'époque julio-claudienne. Le plan de pose est composé de *tegulae* dont certaines présentent
