Bunje (Novo Selo, Croatie), campagnes 2017-2018

Emmanuel Botte, Audrey Bertrand, Kristina Jelinčić, Nicolas Leys, Antoine Boisson

- 1 Le chantier de Bunje sur l'île de Brač constitue la première étape d'un programme portant sur les *villae* de l'Adriatique orientale, conduit par E. Botte (centre CNRS), A. Bertrand (université Paris-Est Marne-la-Vallée) et K. Jelinčić (Institut Archéologique de Zagreb) et intitulé « Recherches sur l'exploitation économique de la Dalmatie à l'époque romaine (II^e s. av. J.-C. – II^e s. apr. J.-C.) ». L'intention des auteurs de ce projet est de mesurer, à travers des opérations de fouilles et de prospections, l'impact économique de la présence romaine en Dalmatie.

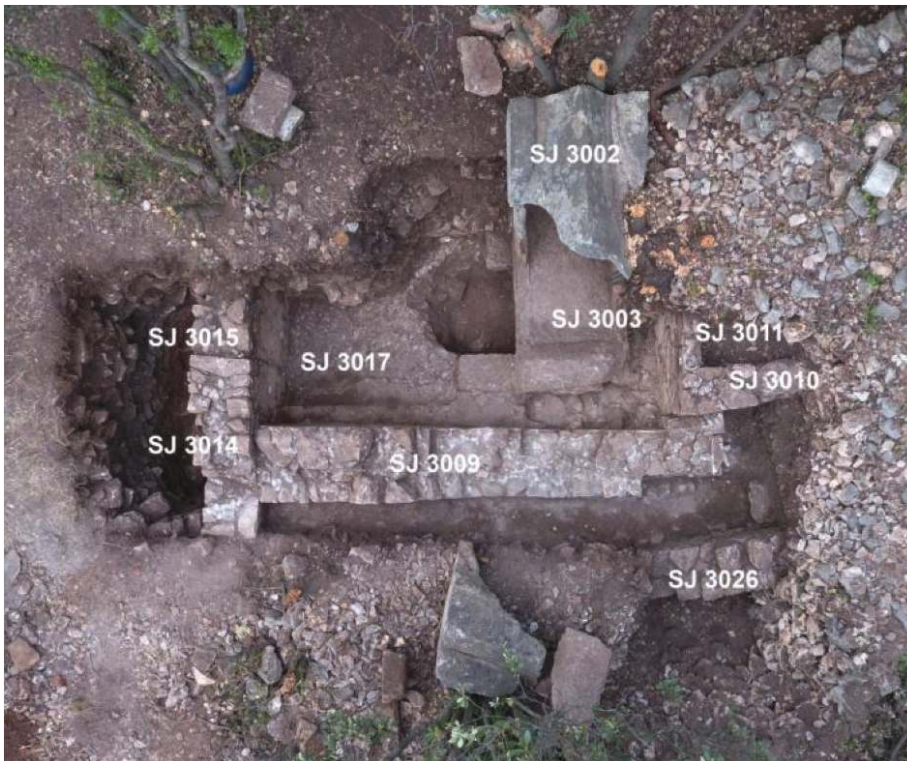
Fig. 4 – Indication des principales unités stratigraphiques du Secteur 3.

- 11 Le secteur 3, situé au sud du grand mur de limite méridionale de la villa (MR 6009), n'avait pas encore fait l'objet d'une exploration poussée. Nous l'avions créé en 2015 car s'y trouve un sarcophage, largement pillé et exposé aux intempéries depuis près d'un siècle, que sa typologie permet de dater du V^e siècle de notre ère². Il appartient à la catégorie des sarcophages que l'on trouve en grande quantité sur le site de Salona, et dont on sait désormais qu'ils provenaient en grande partie des carrières de l'île de Brač. Nous avons décidé cette année d'effectuer un sondage autour de cette structure pour déterminer son implantation par rapport à la villa romaine (**fig. 4**).

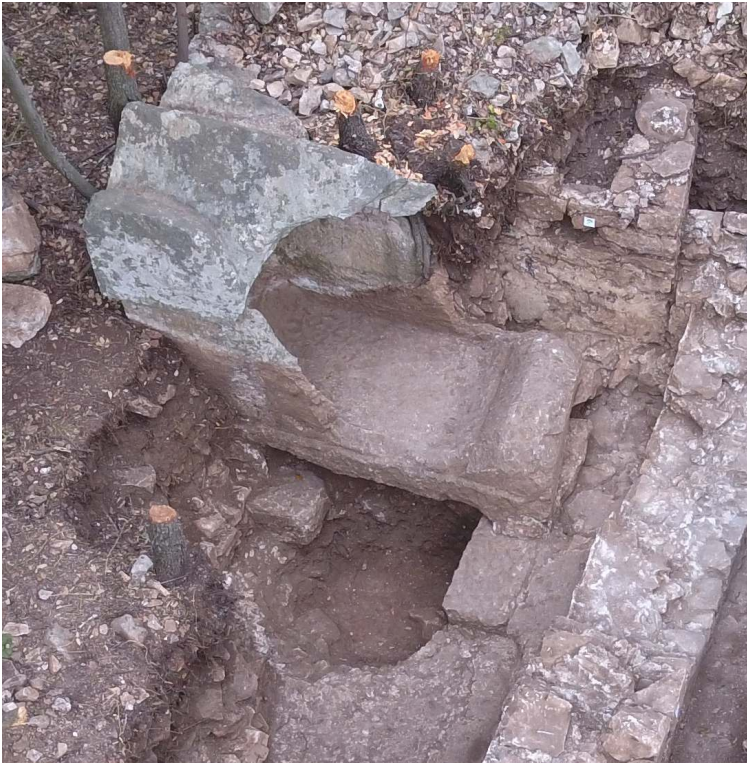
Fig. 6 – Vue depuis le sud-ouest des blocs (US 3019) du lit de pose de la cuve du sarcophage 3003.

- 14 C'est dans cet espace qu'est installée la cuve du sarcophage 3003. Sans doute pour éviter un affaissement du terrain en raison de son poids, un niveau de grands blocs de calcaire a été disposé comme lit de pose pour recevoir la cuve (US 3019) (**fig. 6**). L'ensemble de la pièce est alors doté d'un sol en béton (SL 3017) reposant sur le ressaut de fondation des murs MR 3009 et 3014 et venant au contact des blocs du lit de pose 3019 et de la cuve du sarcophage 3003 (**fig. 7**).

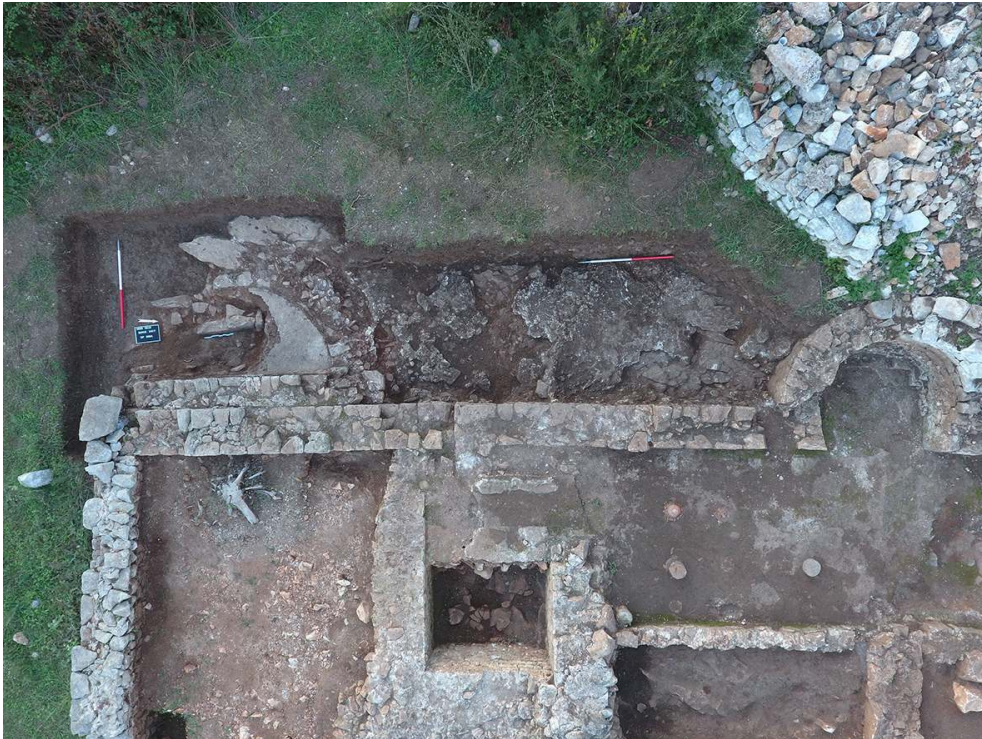
Fig. 10 – Vue de l'abside ABS 5074 du secteur des thermes (secteur 5).

- 17 Contre le parement ouest du mur MR 5003 était visible depuis les premiers relevés du site effectués en 2015 un enduit en béton de tuileau dont la destination n'était pas assurée. Nous avons donc ouvert un sondage depuis l'angle sud-ouest de la villa (angle des murs MR 5001 et 5003) jusqu'au parement externe de l'abside ABS 5011. Il en est sorti une seconde abside des thermes, mais dans un état de conservation assez déplorable (**fig. 10-11**). On peut néanmoins établir que l'on y accédait par une marche dans l'angle nord-est dont l'arrachement est encore visible, et que ce bassin, comme l'ensemble des bassins recevant des liquides, que ce soit pour le stockage (citerne), le loisir (bassins des thermes) ou la production (bassins de récolte de l'huile et du vin, fouloirs), était équipé d'un sol en mosaïque. La raison de ce mauvais état de conservation est due au fait que ce bassin a été perforé durant l'Antiquité tardive par l'installation d'une tombe en inhumation. Cette sépulture ne contenait pas, ou plus car elle était très endommagée, de mobilier datant, hormis une boucle de ceinture. L'étude anthropologique de Mario Novak a révélé que la sépulture contenait en fait 4 individus, puisque l'étude a mis en évidence qu'il y avait 4 fragments de cuisse droite et 4 os pelviens droits. Leur étude a démontré que dans la sépulture se trouvaient 4 enfants, l'un âgé de 6 mois, deux d'environ 1 an et demi à 2 ans, et un dernier de 3 à 4 ans (**fig. 12-13**).

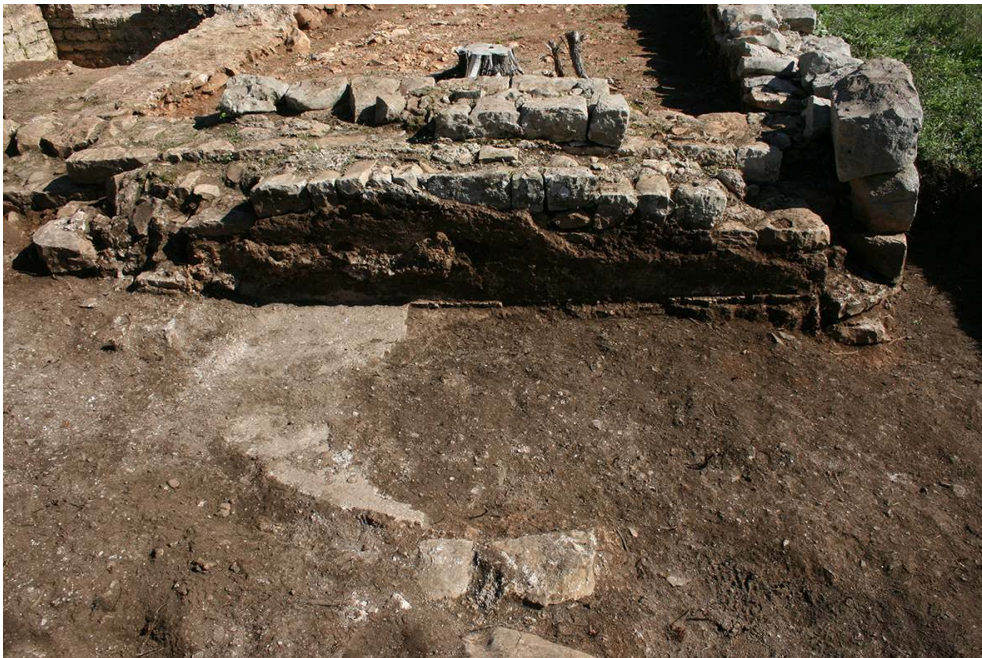
Fig. 11 – Vue depuis l'ouest de l'abside ABS 5074 du secteur des thermes (secteur 5).

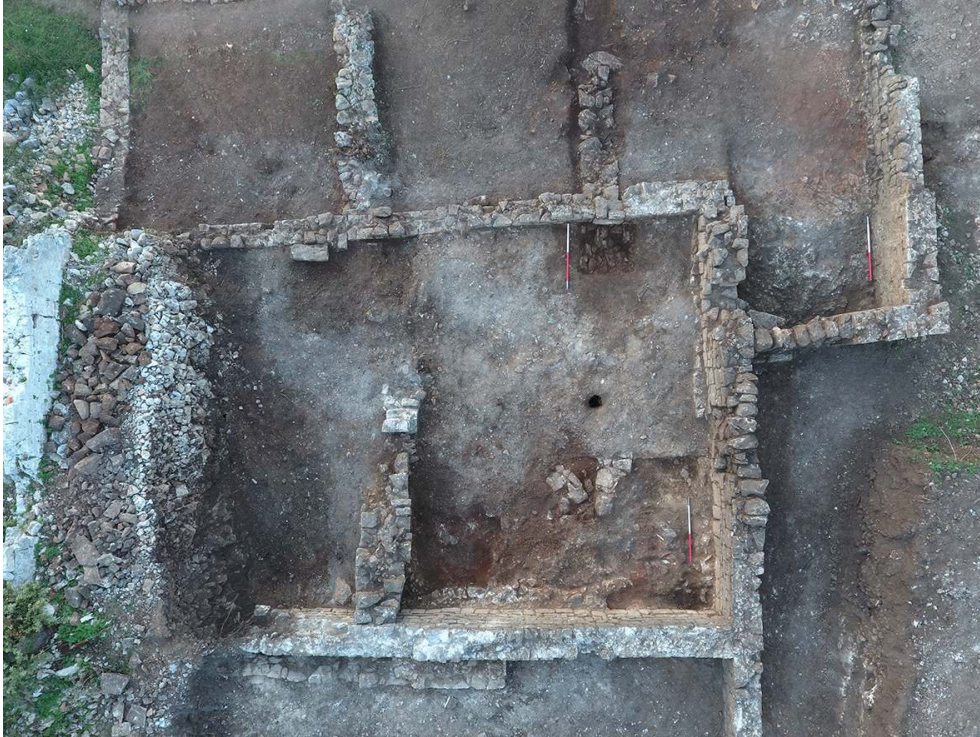
Fig. 14 – Vue de la pièce à pilier située à l'est des thermes.

par endroits. Il en est sorti un grand espace de 10,6 m sur 6,8 m, doté d'un pilier central (**fig. 14**), avec une porte bouchée sur son côté nord. Le dégagement de ce secteur nous a également permis de découvrir un décroché dans lequel se trouve un passage également bouché (US 5057), qui doit constituer l'entrée dans l'espace thermal (**fig. 15**).

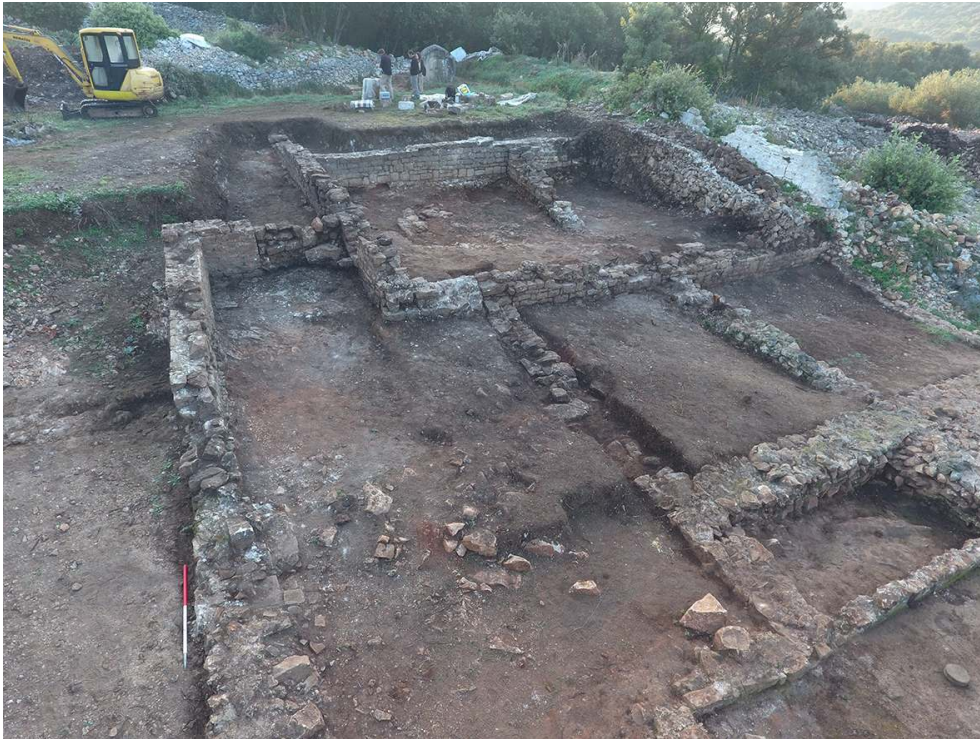
Fig. 15 – Vue depuis l'ouest du passage bouché (US 5057) donnant accès à l'espace thermal.

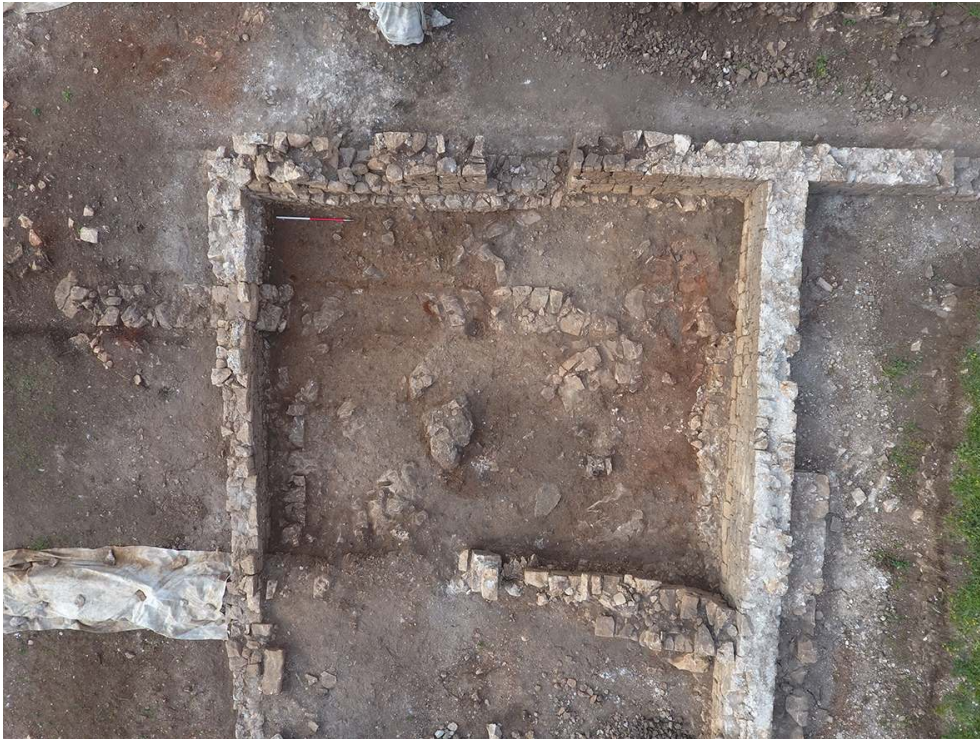
Fig. 16 – Vue des murs de la première phase d'occupation apparus dans la salle à pilier.

- 19 Dans la pièce équipée d'un pilier central, la fouille commencée en octobre 2017 et poursuivie en avril 2018 a permis de révéler des niveaux archéologiques passant sous les murs de la villa telle qu'elle est actuellement visible, et sous ces niveaux se trouvaient des murs plus anciens (fig. 16). C'est une donnée très importante pour l'histoire du site car jusqu'à présent, même si du mobilier ancien apparaissait de manière résiduelle, nous n'étions pas en mesure de projeter la nature de cette occupation antérieure. Grâce aux murs qui ont été découverts, et au mobilier qui les recouvrait, nous sommes désormais en mesure de proposer l'existence d'une première installation, bien plus modeste dans ses dimensions, sans doute construite durant l'époque flavienne. Le mobilier découvert dans les niveaux recouvrant ces murs arasés est datable des premières décennies du II^e siècle de notre ère, notamment plusieurs types de sigillée africaine, ce qui nous permet de dater un grand remaniement et agrandissement du site dans le second tiers du II^e siècle de notre ère.

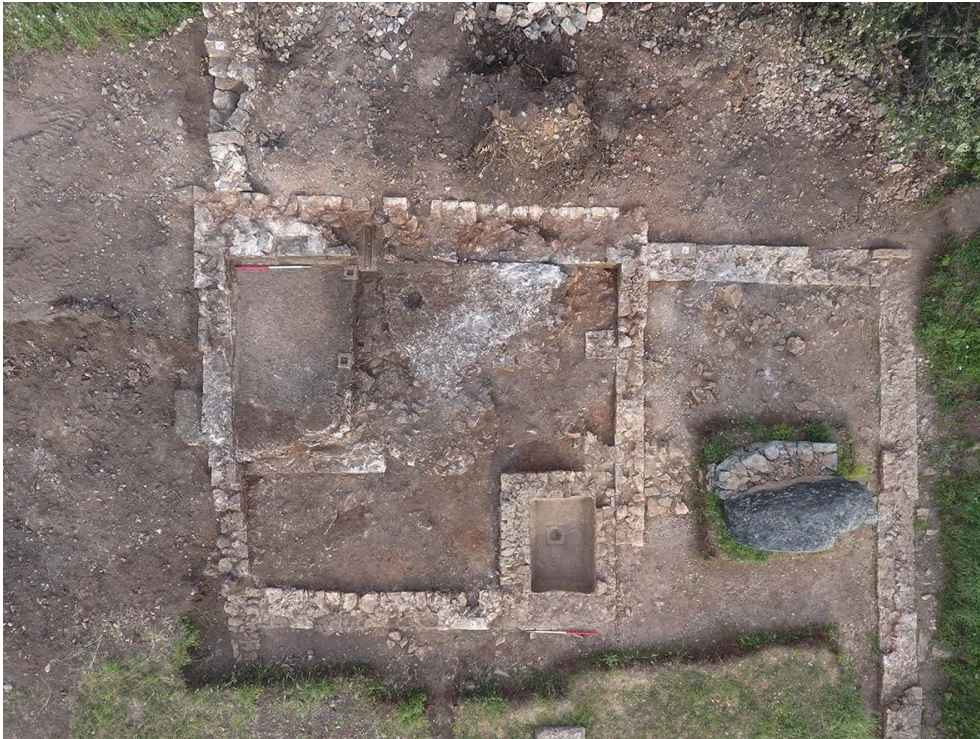
Fig. 17 – Vue de l'espace du fouloir dans le secteur 6.

- 21 En avril-mai 2018, nous avons consacré une partie de la campagne à ce secteur, qui nous a permis de grandement progresser sur la compréhension de l'organisation de la *pars rustica*. Cet espace, comme le secteur 8, se trouvant lui aussi sous de grands tas de pierres comme les secteurs de la partie résidentielle de la villa, nous n'espérions pas obtenir beaucoup de données puisque dans ce dernier la stratigraphie était quasi inexistante. Il s'avère que dans cette partie de la villa, les pierres ont été jetées directement sur les structures antiques, sans que celles-ci aient été trop fortement récupérées ou détruites avant. Nous avons ainsi pu découvrir un grand fouloir à vin dans un état de conservation plutôt satisfaisant (fig. 17).

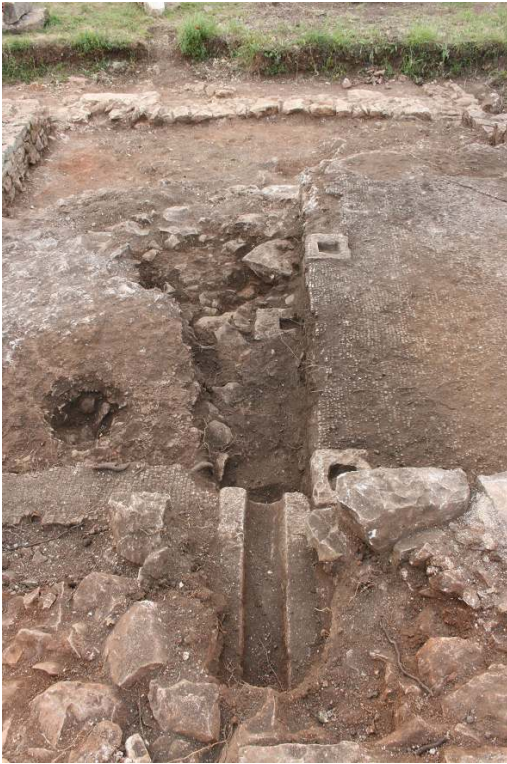
Fig. 18 – Vue depuis l'est du fouloir et de sa canalisation.

- 22 Le fouloir est un grand espace mosaïqué de 3,80 m sur 3,30 m, qui était équipé en son centre d'une canalisation en calcaire qui menait le jus du foulage au pied dans un espace situé à l'ouest qui sera exploré durant la campagne d'octobre 2018. La partie nord du fouloir est très bien conservée tandis que sa partie sud a presque totalement disparu. Dans la partie nord, deux supports de poteaux en bois sont encore préservés (**fig. 18**), ce qui n'est pas sans rappeler les images de foulage qui nous sont parvenues sur décors de mosaïque.

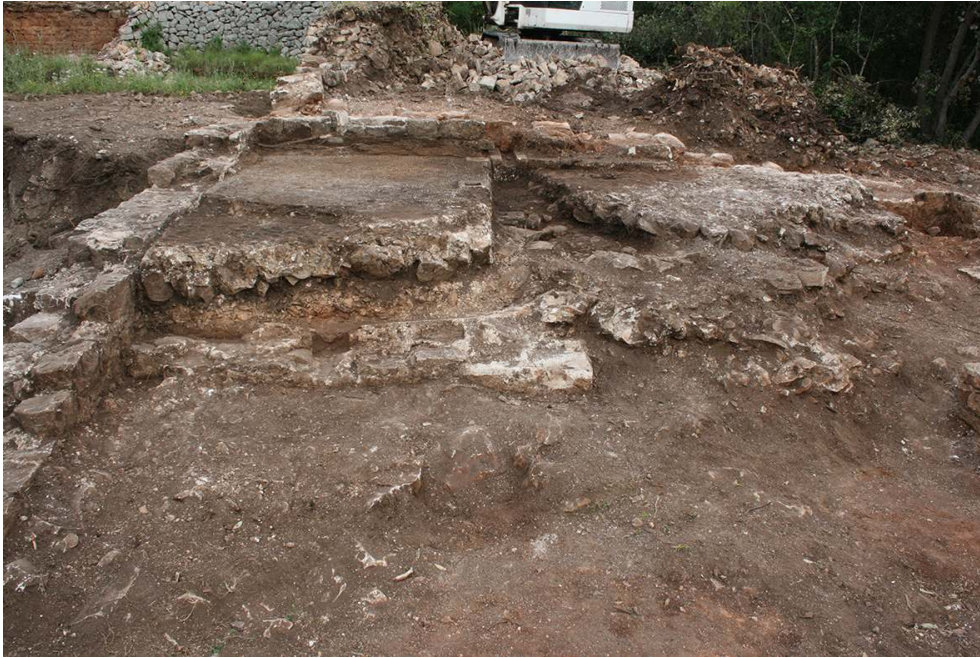
Fig. 19 – Vue depuis l'ouest du fouloir en béton de tuileau antérieur au fouloir mosaïqué installé dans une seconde phase.

- 23 L'autre élément important dans ce secteur est qu'il apparaît en coupe qu'un bassin en béton de tuileau se trouve sous le fouloir, et qu'il était lui aussi équipé sur son côté sud de supports de poteau, ce qui nous incite à considérer qu'il s'agit d'un fouloir d'une première phase de la villa (**fig. 19**). Nous sommes ainsi tentés de considérer que le vin a constitué la première denrée produite sur le site, avant l'huile d'olive. Cela n'est pas surprenant pour plusieurs raisons : la première est que l'obtention d'un rendement avec la vigne est beaucoup plus rapide qu'avec l'olivier, de quelques années pour la première à au moins une décennie pour le second ; la seconde raison est qu'il s'agit d'un schéma que l'on peut observer en plusieurs points de la Méditerranée antique, notamment en Gaule et dans la péninsule Ibérique, où les premiers Romains venus s'installer dans de nouveaux territoires débutent par la vigne pour obtenir relativement rapidement une production fournissant un surplus vendable, tandis que les oliviers sont plantés dans la foulée mais sans que l'on puisse en attendre un rendement avant au moins une dizaine à une quinzaine d'années.

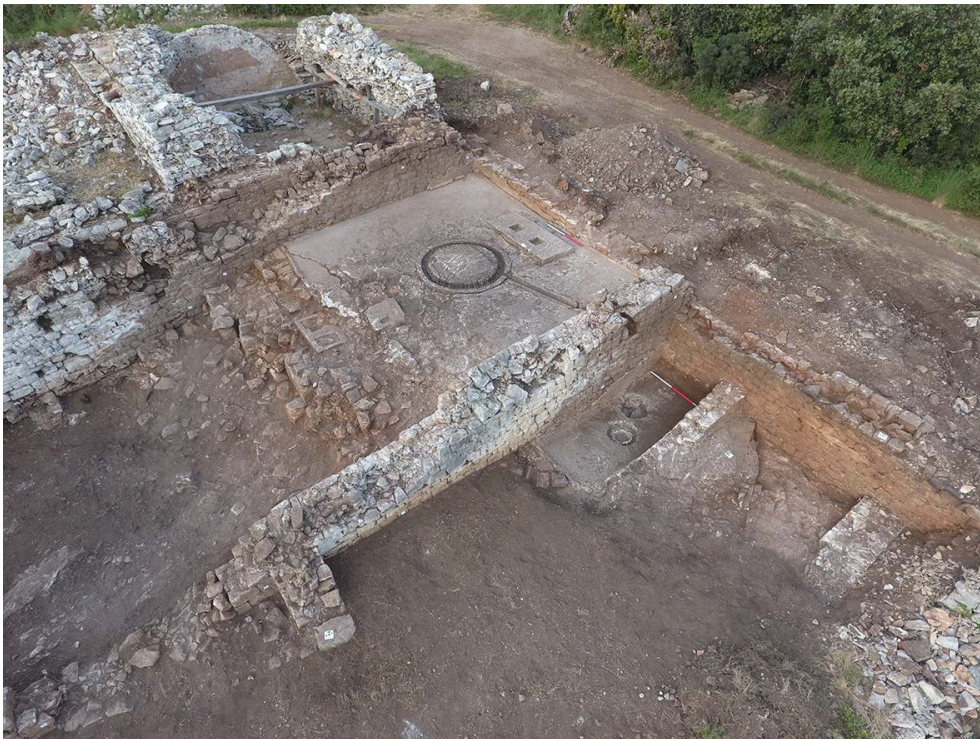
Fig. 21 – Vue depuis le sud-ouest de l'ensemble du complexe du pressoir découvert en avril 2018.

- 26 Plus à l'est, directement contre la paroi méridionale de la citerne CT 10002, nous avons découvert un pressoir (PR 8048) dans un état de conservation remarquable (fig. 21). Il apparaît clairement qu'il s'agit d'une dernière phase d'utilisation de cette structure car nous avons pu observer en coupe des montants en pierre d'un treuil de pressoir d'une phase antérieure (fig. 22). On peut donc voir d'est en ouest le bloc des *arbores* (fig. 23) qui recevait les jumelles encadrant le *prelum*, le mouton du pressoir ; vient ensuite la maie (*area*) sur laquelle on peut très clairement observer les traces de *regulae*, les montants d'un coffre en bois dans lequel était jetée la pâte d'olives pour être pressée, système que l'on trouve sur d'autres sites de Dalmatie, notamment à Salone. Cette pratique en coffre de bois remplace ce qu'on trouve plus fréquemment, voire systématiquement, dans les autres provinces, à savoir les scourtins en sparterie qui étaient remplis de pâte d'olives et disposés sur la maie. À l'extrémité occidentale du complexe se trouve le bloc des *stipites*, qui soutenait les poteaux encadrant le mécanisme d'abaissement du levier du pressoir. Ce dernier état doit être relativement tardif car le bloc utilisé pour les *stipites* semble être le remploi d'un bloc d'*arbores*. Et les blocs que l'on voit dans la coupe appartiennent très clairement à des montants en calcaire encadrant un treuil permettant d'actionner le levier à l'aide de câbles. Ce système est attesté sur plusieurs sites d'Istrie et de Dalmatie, notamment à Salone dans des phases qui ne sont pas antérieures au V^e siècle de notre ère. Cependant, rien n'empêche de penser que ce mécanisme ait été employé en Dalmatie auparavant.

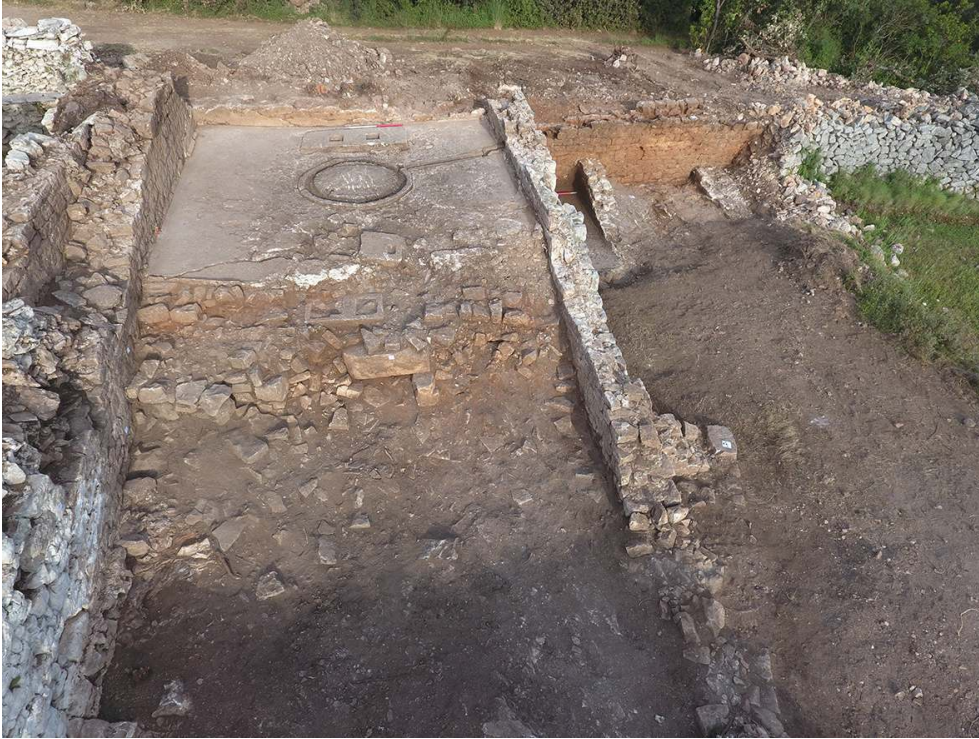
Fig. 22 – Vue depuis l'ouest, au centre de l'image, des montants du treuil d'un pressoir d'une phase antérieure apparaissant en coupe.

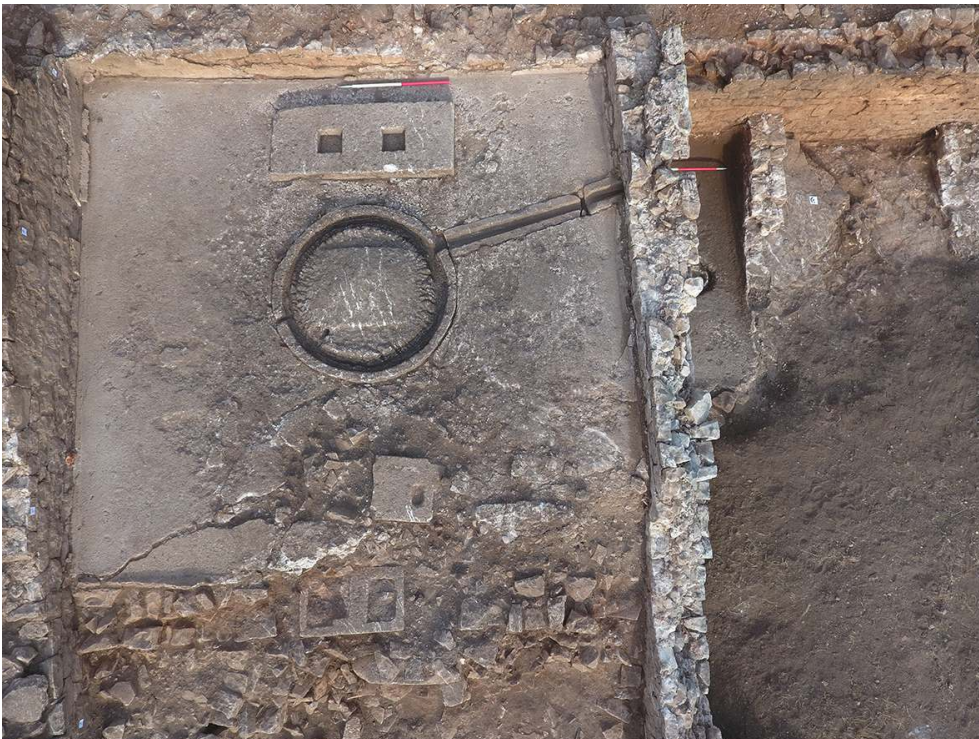
Fig. 23 – Vue de détail du pressoir et du bassin de récolte situé en contrebas.

- 27 En contrebas du pressoir se trouvait un bassin (BS 8045) qui recevait le jus de la presse par le biais d'un canal aménagé directement dans le bloc de la maie et dans un grand bloc de calcaire (**fig. 24**). Cette canalisation (CN 8067) traversait le mur MR 8008.

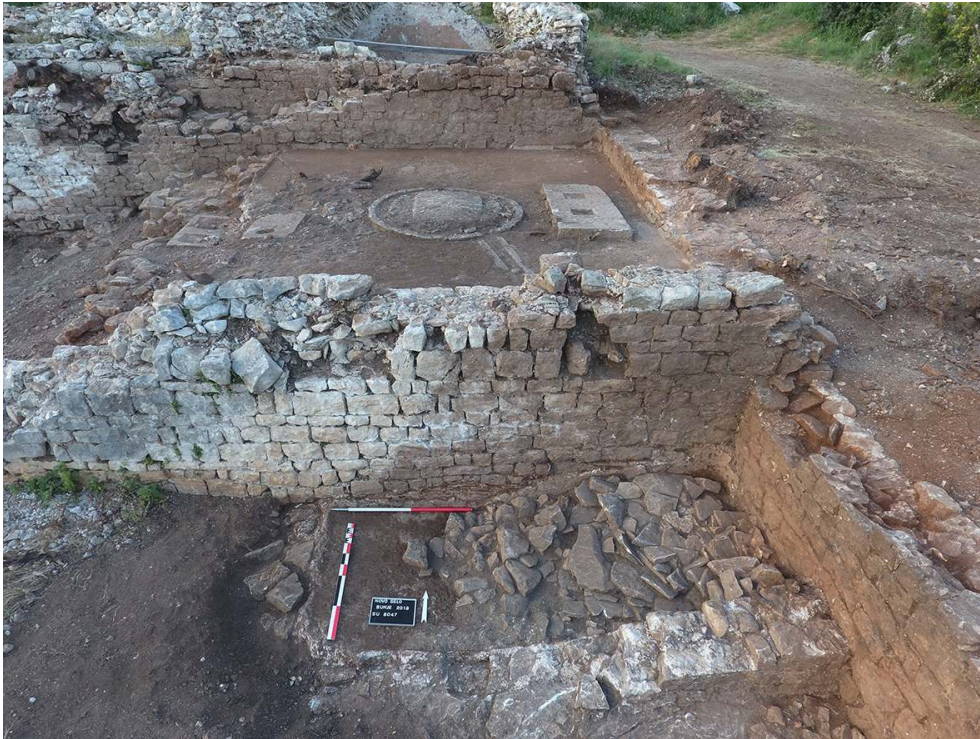
Fig. 24 – Vue depuis le sud du remplissage du bassin BS 8045, récoltant le vin ou l'huile provenant du pressoir installé au-dessus.

- 28 Dans l'état actuel de la documentation, nous ne sommes pas en mesure de trancher clairement entre la production de vin ou d'huile dans ce pressoir. Néanmoins, d'après les autres exemples attestés en Dalmatie, nous sommes tentés de l'attribuer à la production d'huile d'olive. Nous avons pratiqué une série de prélèvements sur le bloc de la maie (8052), dans la canalisation CN 8067 et sur le sol en béton de tuileau du bassin BS 8045 que nous avons confiés à Nicolas Garnier pour que des analyses chimiques d'identification des marqueurs de résidus soient pratiquées dans son laboratoire.

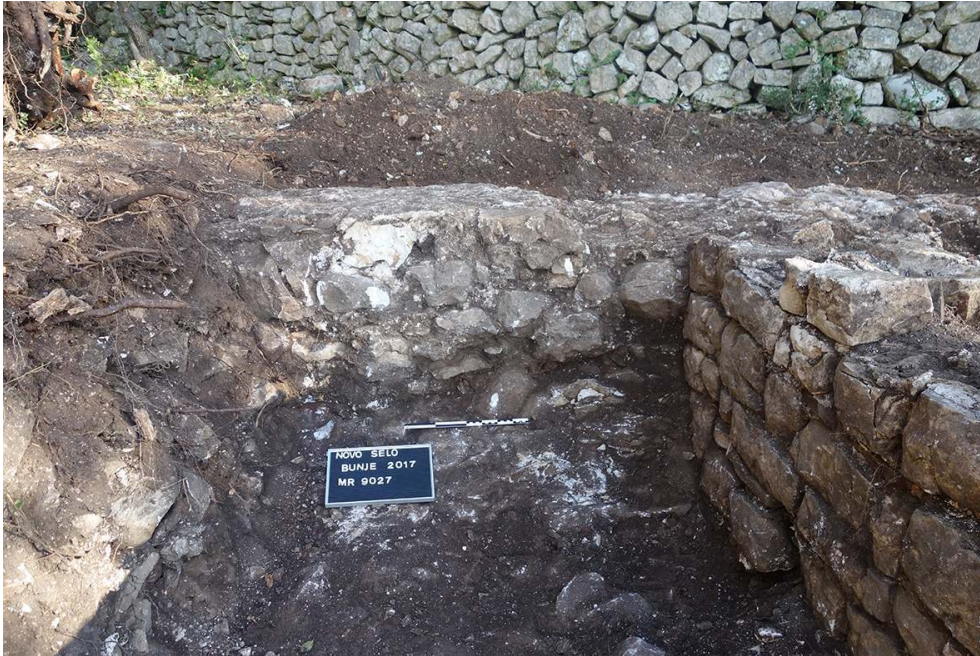
Fig. 25 – Vue depuis le sud du mur MR 9027 fermant l'espace résidentiel et sans doute la villa dans sa partie septentrionale.

- 29 Durant la campagne d'octobre 2017, nous avons souhaité trouver la limite septentrionale du secteur 9, qui est concrétisée par le mur MR 9027 contre lequel vient s'appuyer le grand mur du portique donnant sur la cour centrale (**fig. 25**). Bien que dans un mauvais état de conservation, notre intention était premièrement d'observer dans son intégralité le mur du portique, et ensuite de déterminer si cette limite constituait également celle de la partie résidentielle de la villa, ce qui semble bien être le cas. Il faudra désormais observer durant la campagne d'octobre 2018 si ce mur se prolonge vers l'est pour clôturer la cour centrale.
