**LE SITE DE L'ABBAYE DE MARMOUTIER  
(TOURS, INDRE-ET-LOIRE) Rapport 2018 Sous la  
direction d'Élisabeth Lorans et Thomas Creissen**

Rapport 2018

Sous la direction d'Élisabeth Lorans et Thomas Creissen

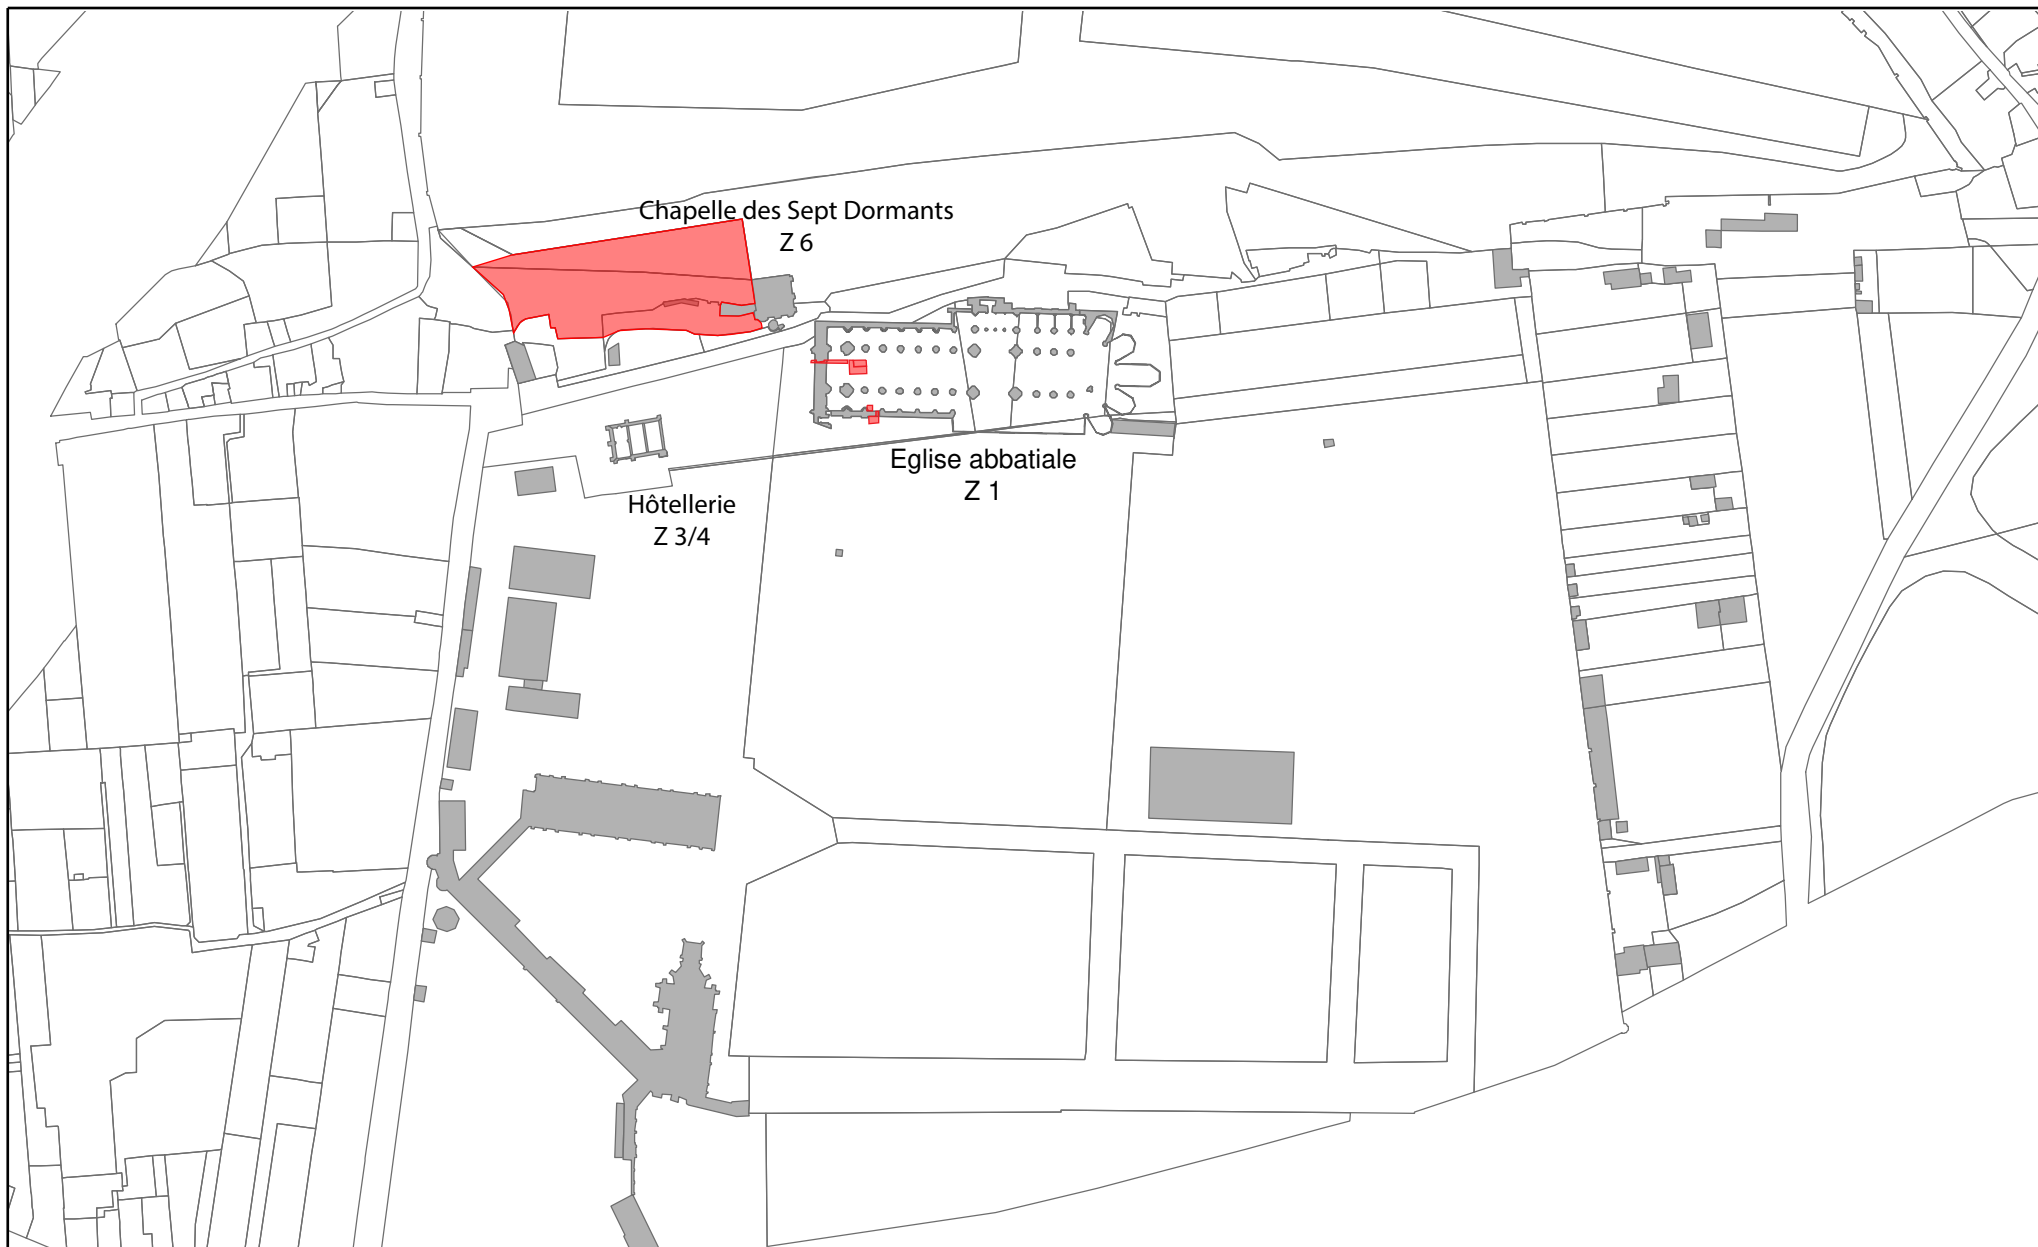
**Fig. 3**

Fig. 3 : Implantation des différents secteurs fouillés en 2018.

Zone 1, Implantation des différents secteurs fouillés en 2018

En zone 1, deux secteurs de fouilles ont été ouverts à l'occasion de la campagne 2018, tous deux implantés à l'ouest, dans les parties qui ne sont pas protégées par une toiture (Fig. 3).

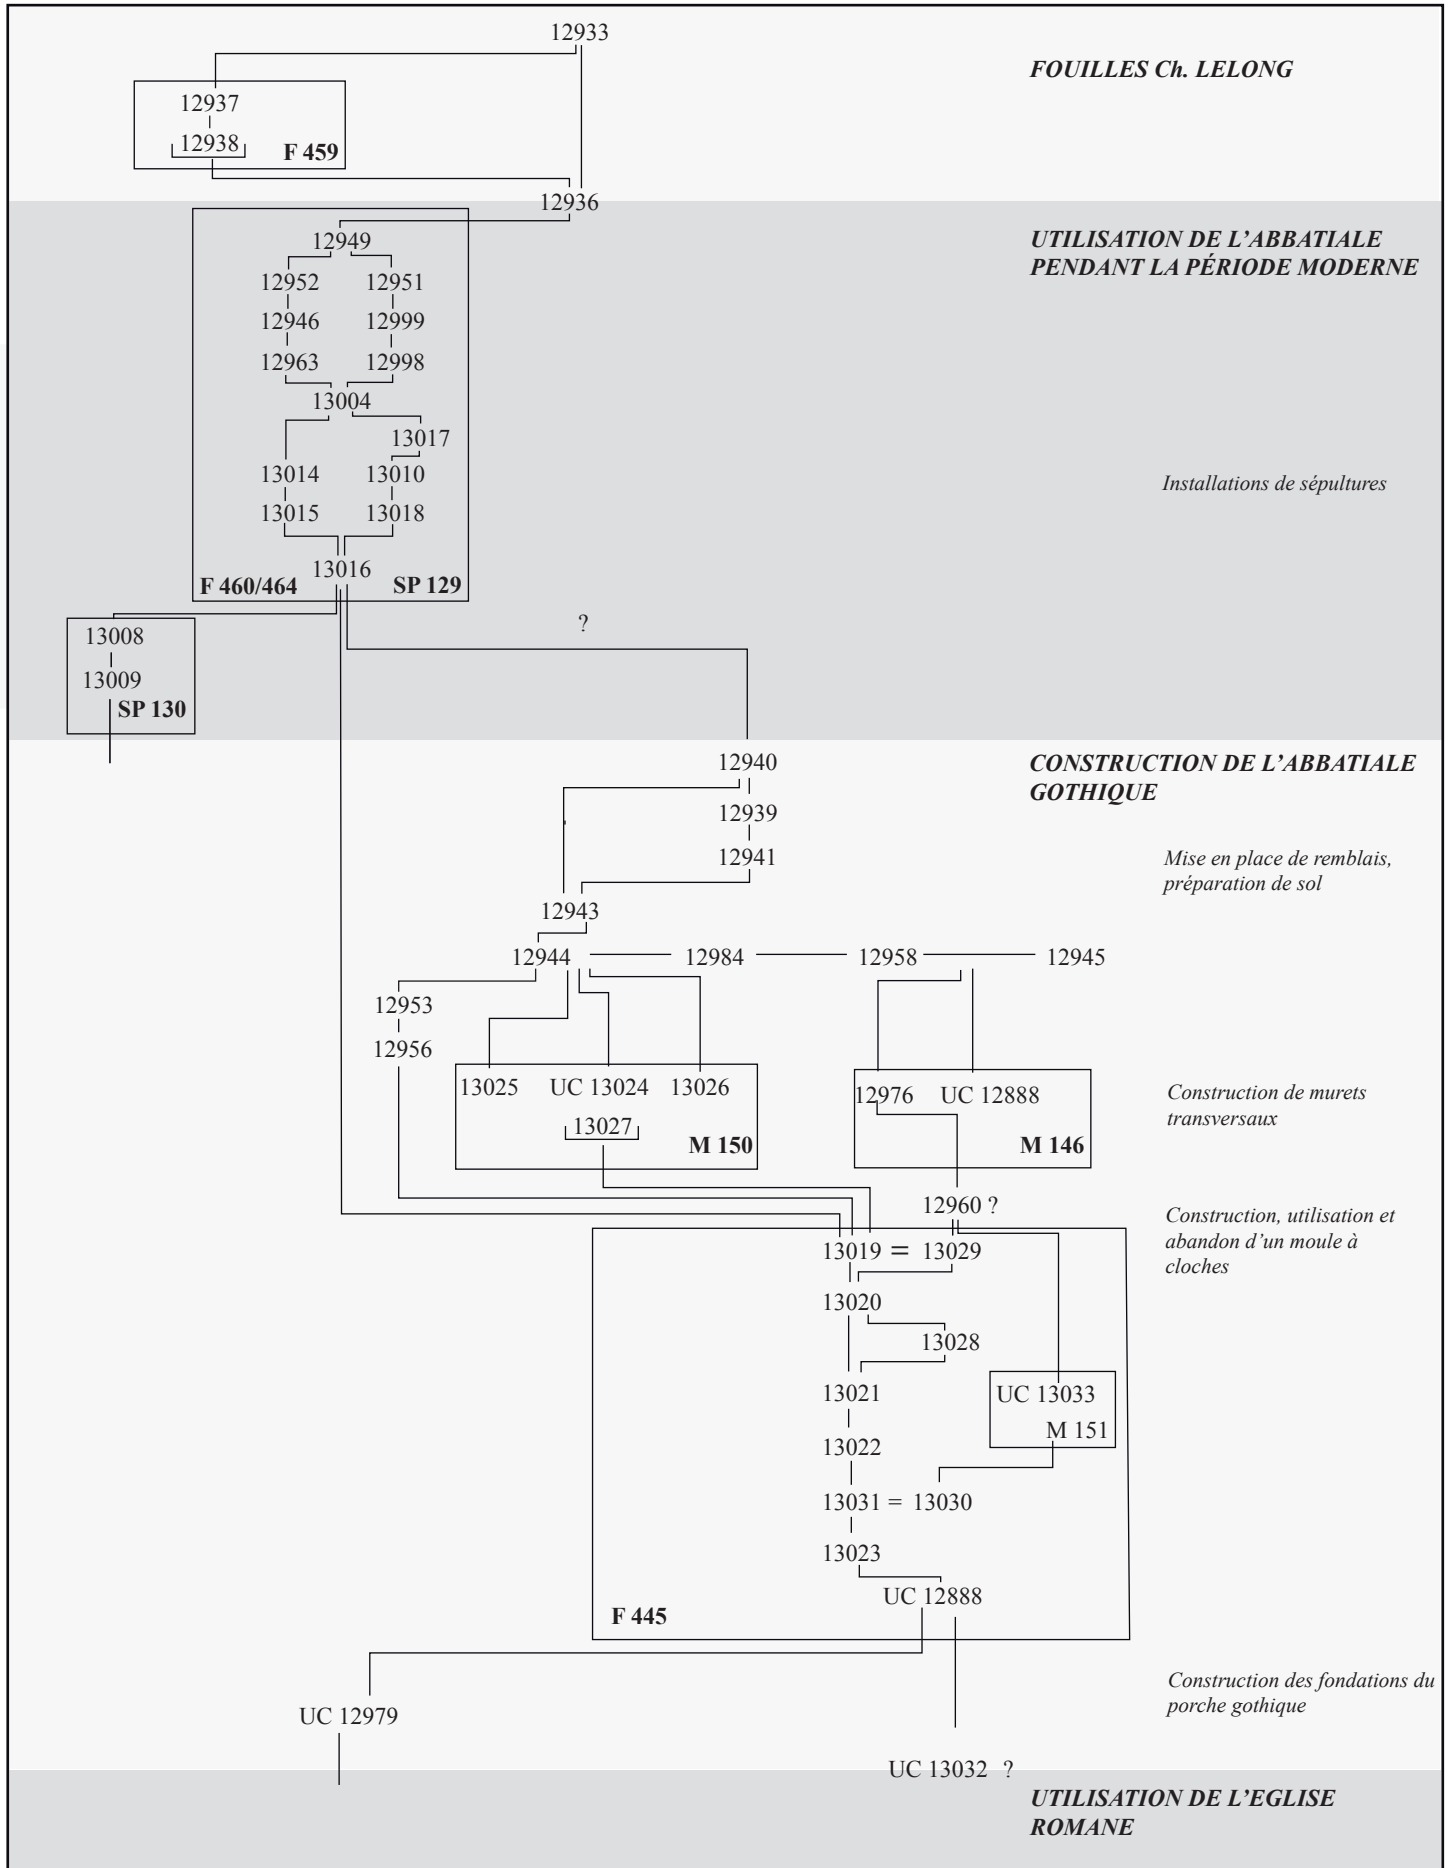
**Fig. 4**

Fig. 4 : Zone 1 secteur 19 ; diagramme stratigraphique.

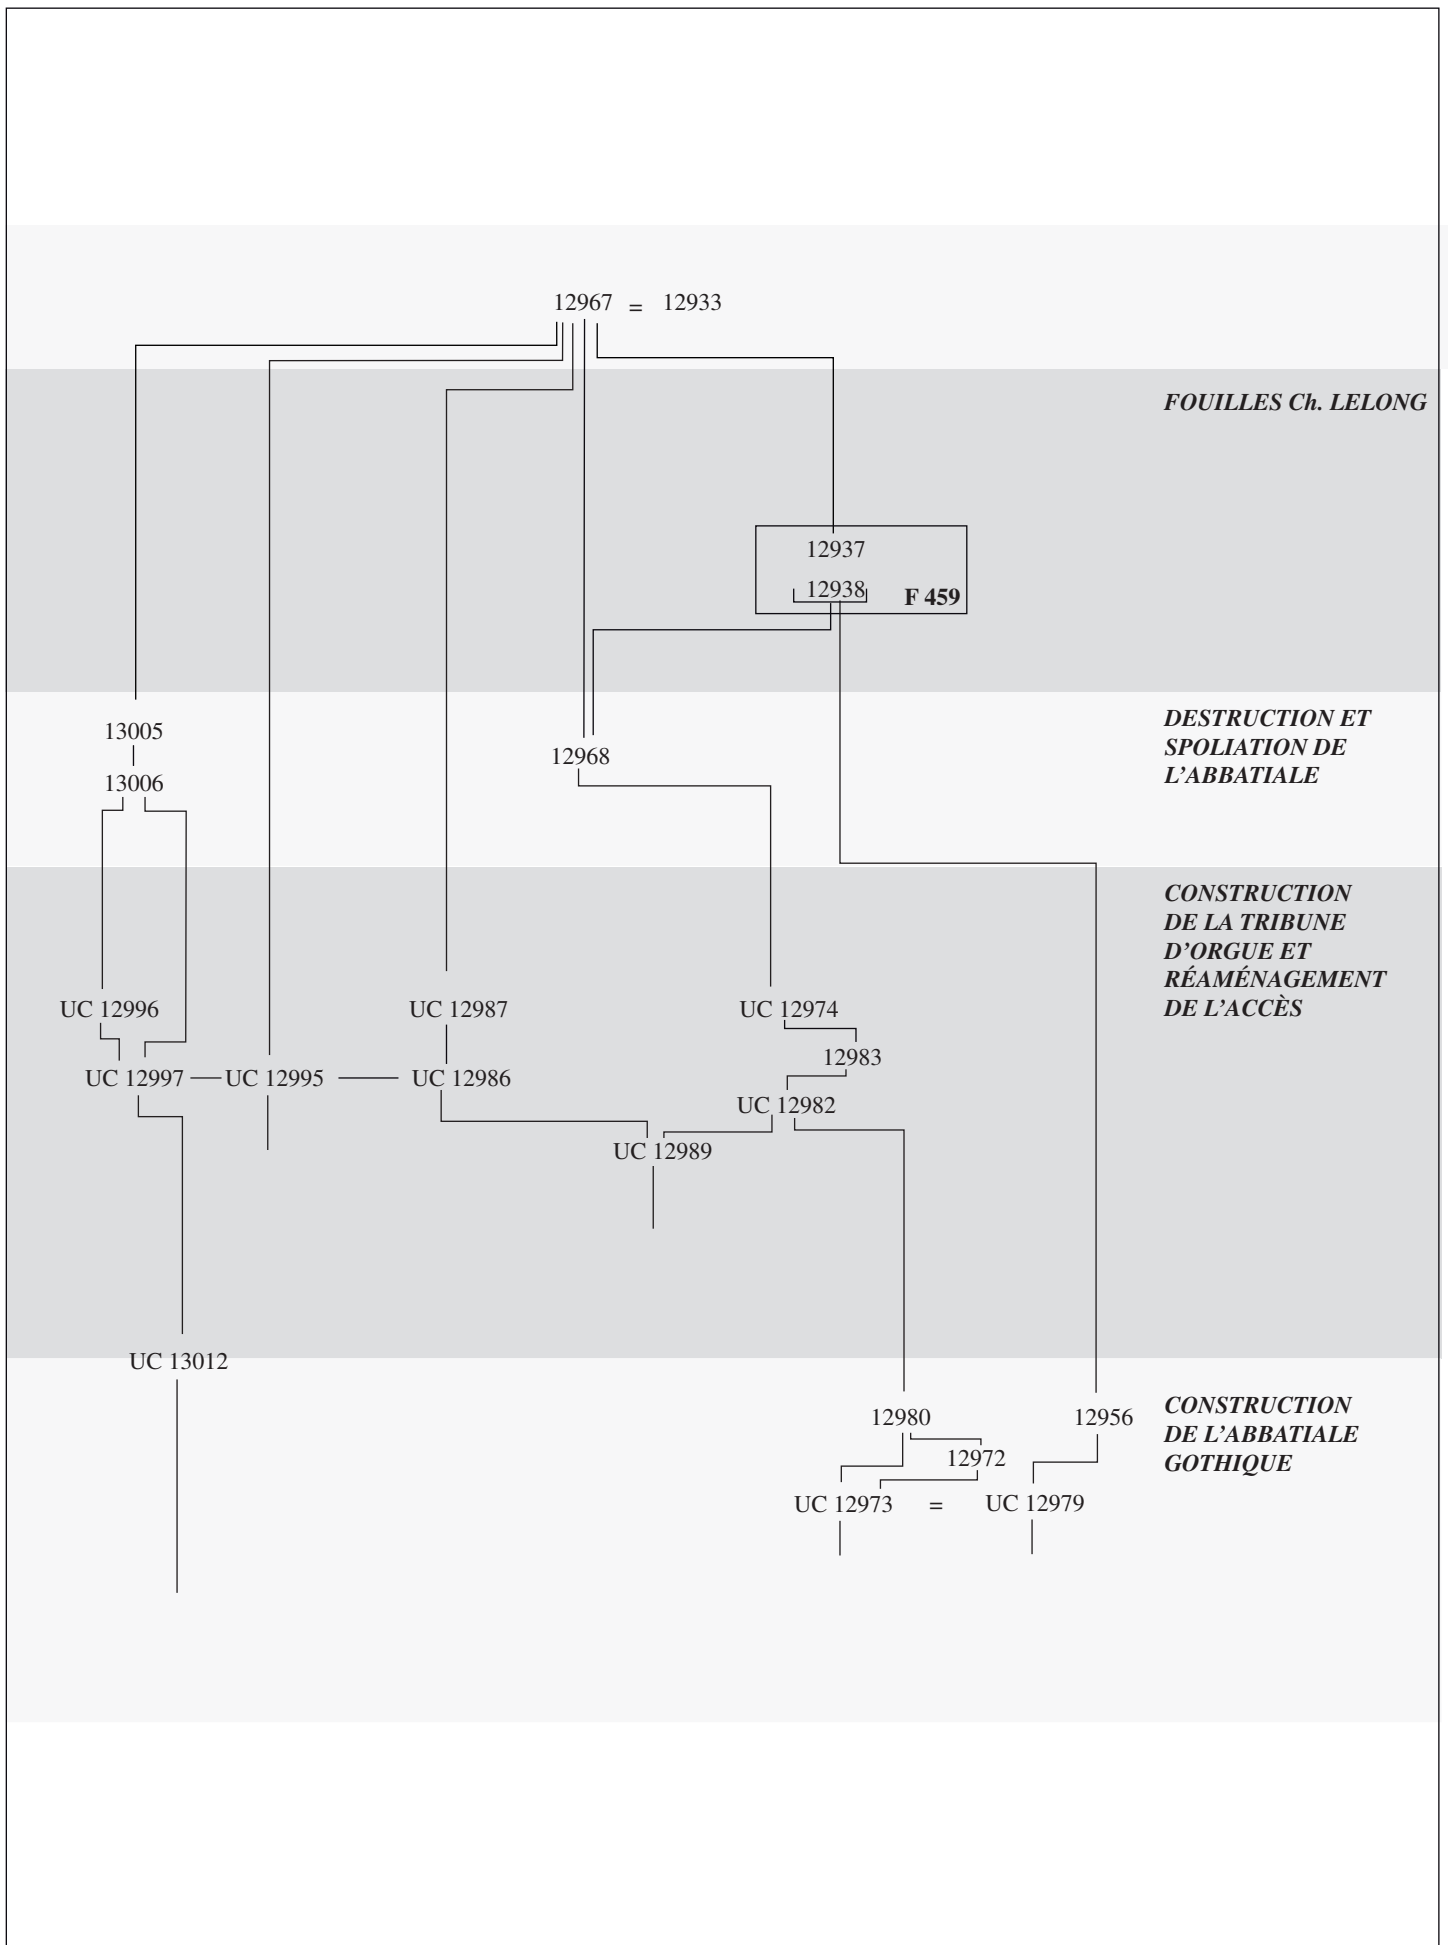
**Fig. 5**

Fig. 5 : Zone 1 secteur 19 ; diagramme stratigraphique, tranchée occidentale.

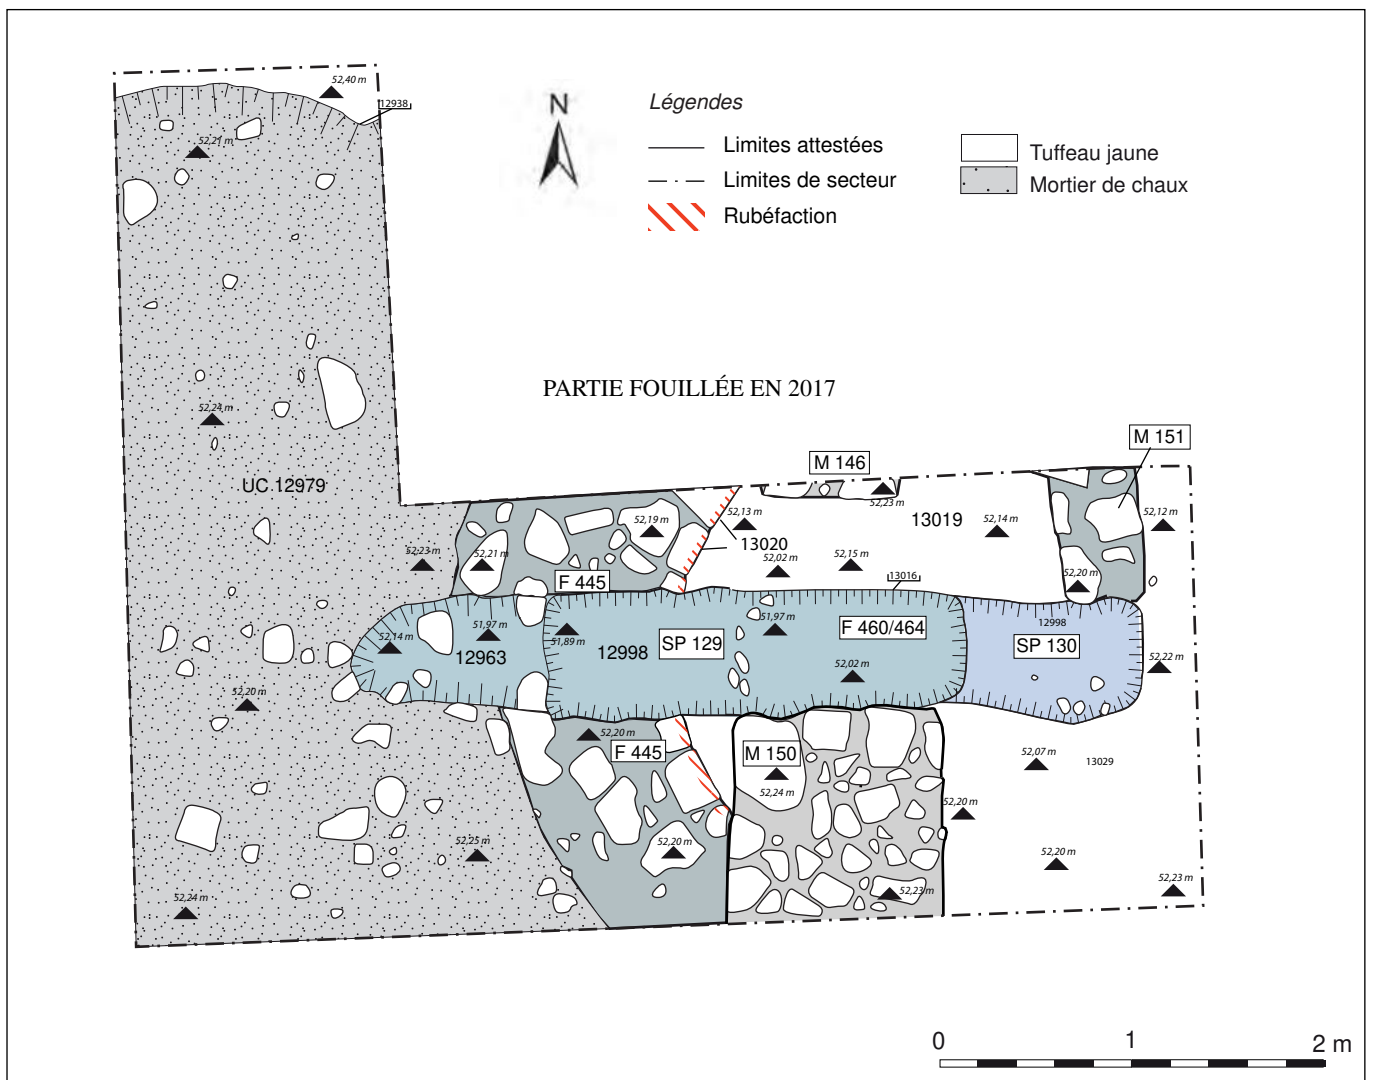
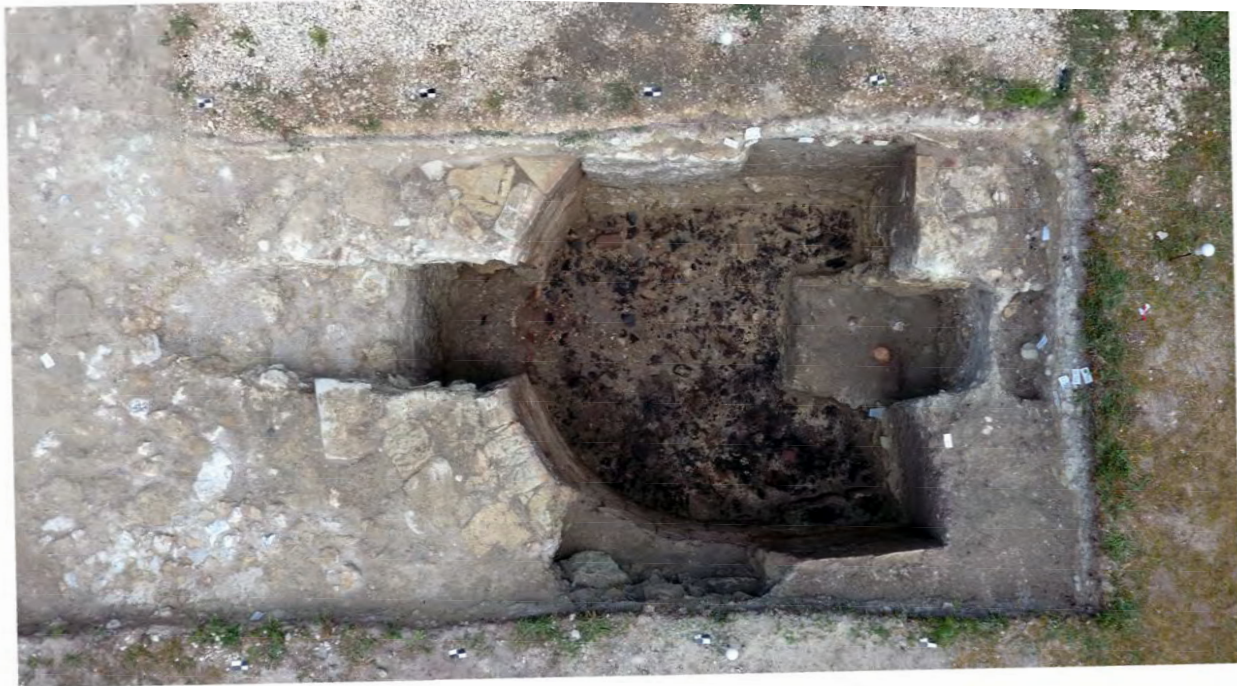
**Fig. 6**

Fig. 6 : Zone 1 secteur 19 ; plan du secteur en cours de fouille faisant apparaître les différentes maçonneries et photographie redressée du moule à cloches en fin de campagne.

#### 2.1.1. *Les fondations de l'église gothique : un imposant chaînage entre le porche et la première travée (Fig. 6)*

#### 2.1.2. *Un moule à cloches ayant connu plusieurs phases d'utilisation (Fig. 6, 9,10 et 11) (Avec la collaboration d'A. Longelin et S. Lacroix)*

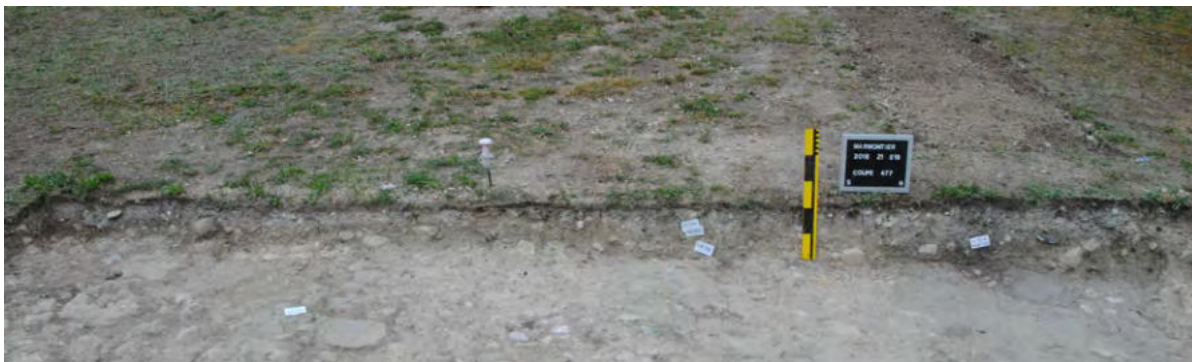
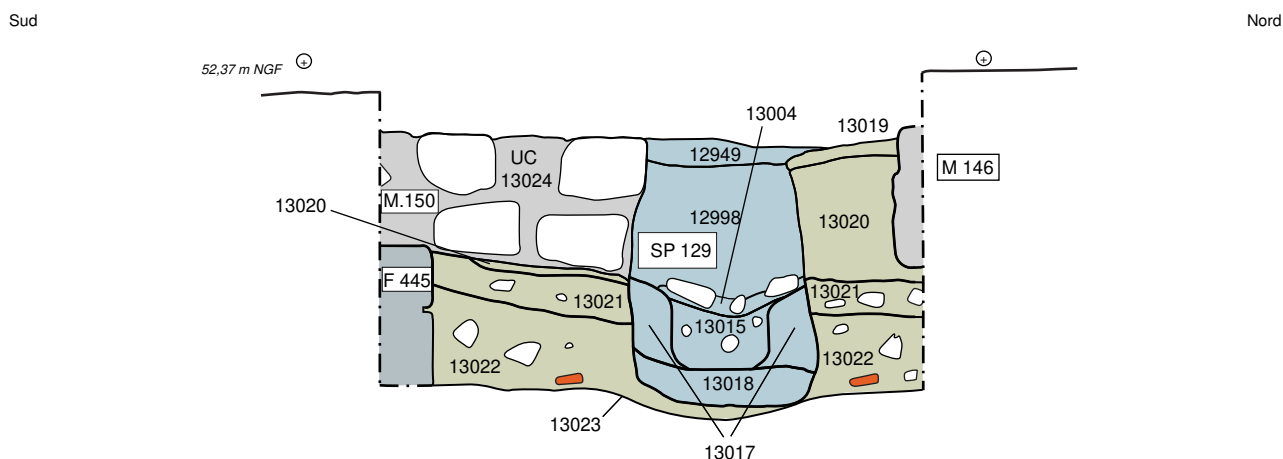
#### Fig. 7

### Coupe Ouest (A)

### Coupe intermédiaire Sud Nord (B)

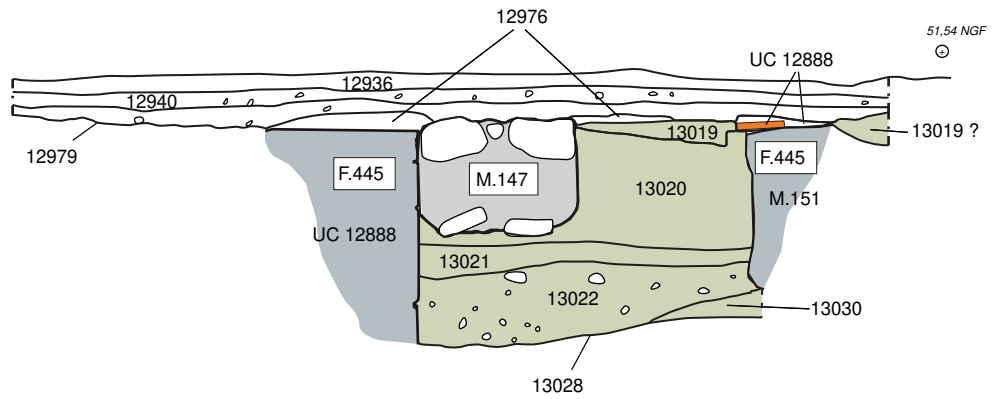
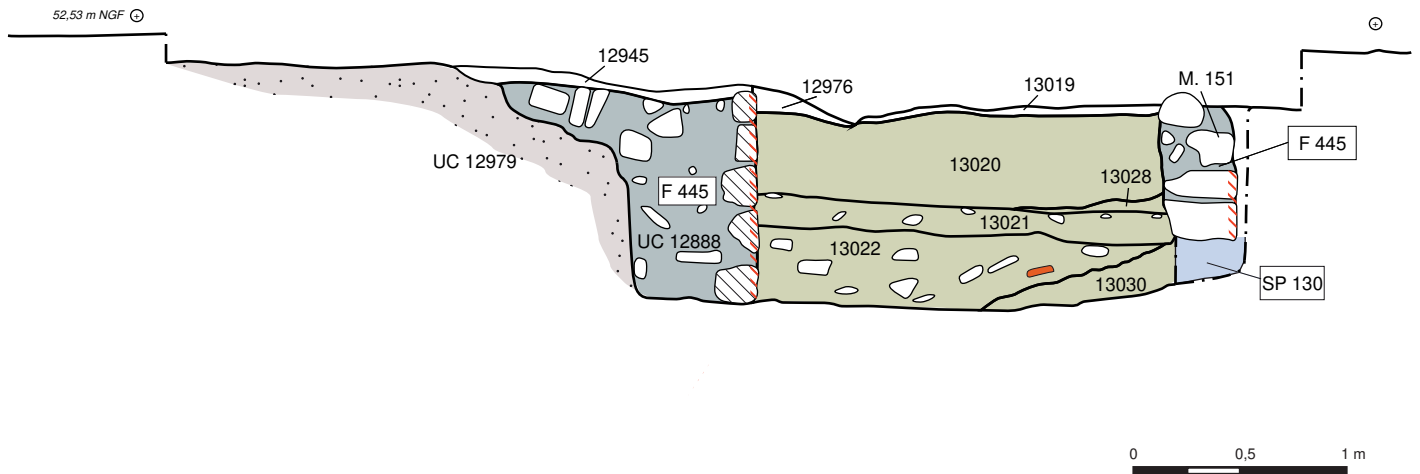
Fig. 7 : Zone 1 secteur 19 ; coupe Ouest (relevé et photographie) et coupe intermédiaire Sud/Nord.

#### 2.1.5. Les remblais d'installation de sol et l'escalier du vaisseau axial (Fig. 7, 8)

#### 2.4. Les fouilles de Charles Lelong (Fig. 7)

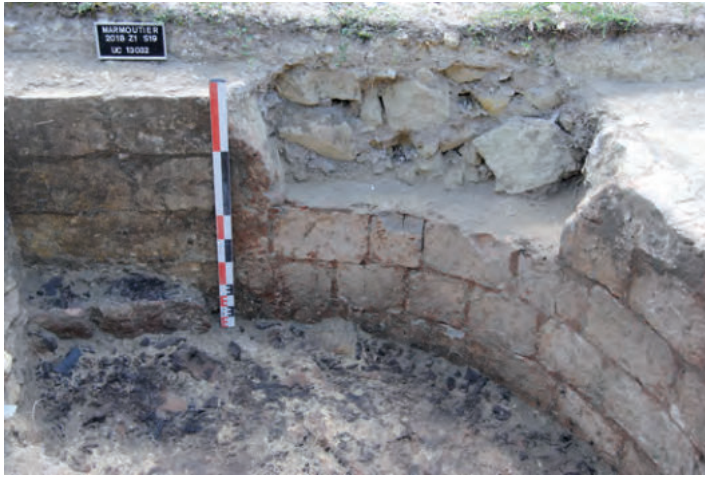
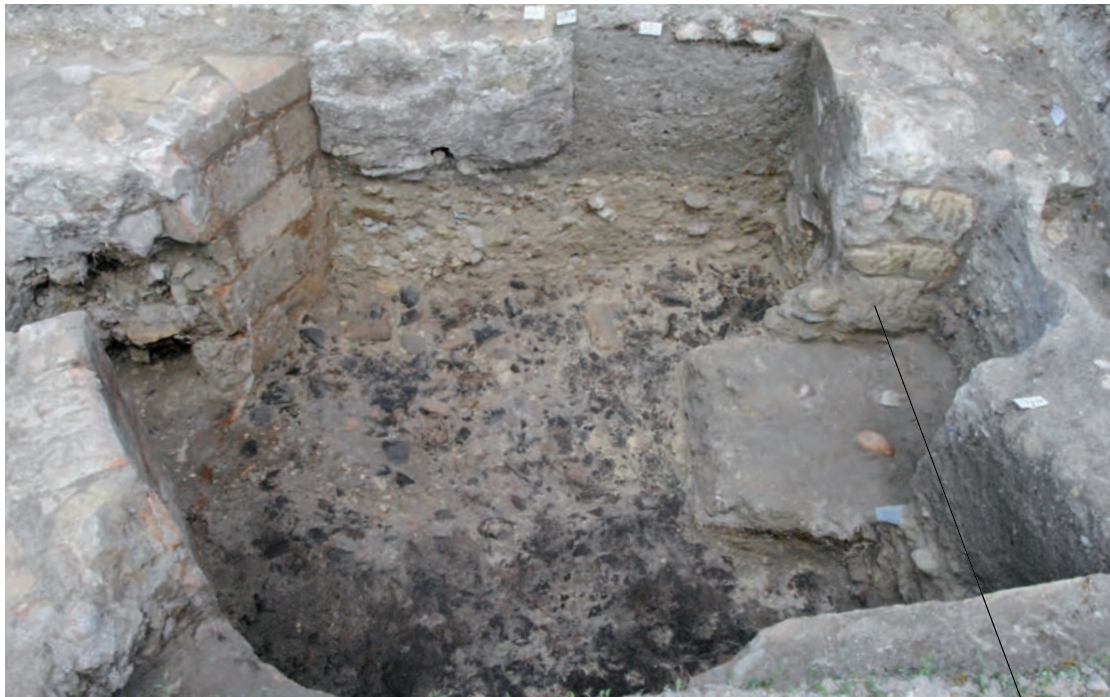
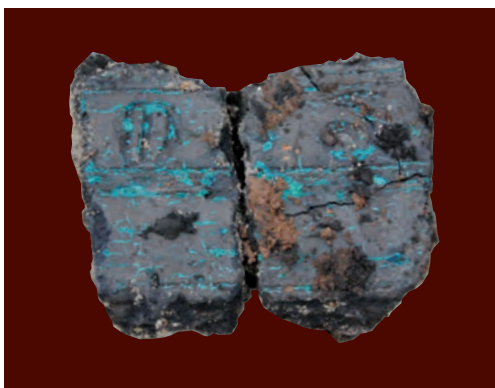
**Fig. 9**

*Parement sud du four (Uc 12888) ;  
en partie basse, une maçonnerie  
antérieure (Uc 13032) ?*

*Vue générale du four à cloche en fin de fouilles depuis le sud*

*Fragments inscrits*

*Partie bûchée de  
M 151 ; les traces  
de rubéfaction sont  
visibles en partie  
droite*

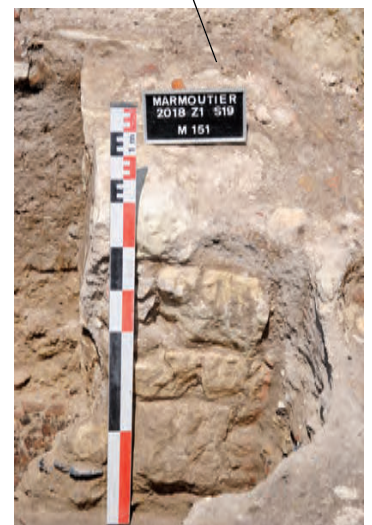
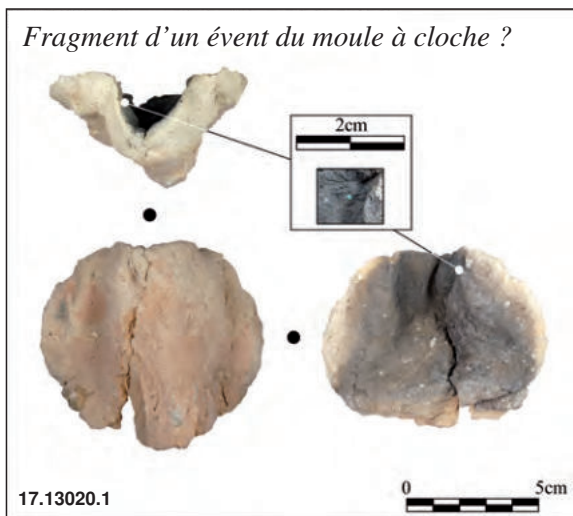
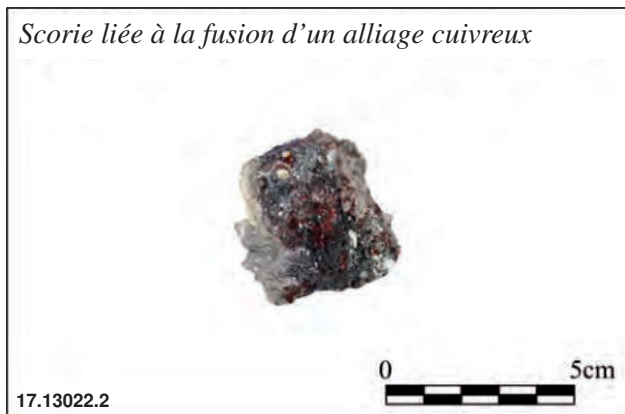
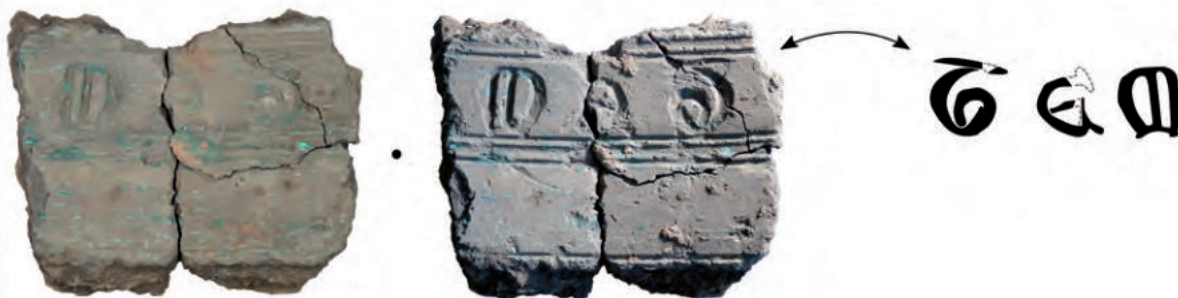
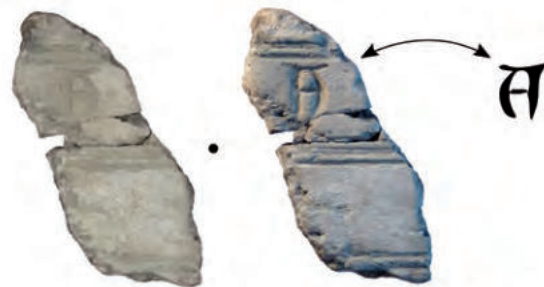
Fig. 9 : Zone 1 secteur 19 ; F 445 : le moule à cloches, vues générales et détails.

*Fragment d'un évent du moule à cloche ?*

*Scorie liée à la fusion d'un alliage cuivreux*

*Différents fragments inscrits*

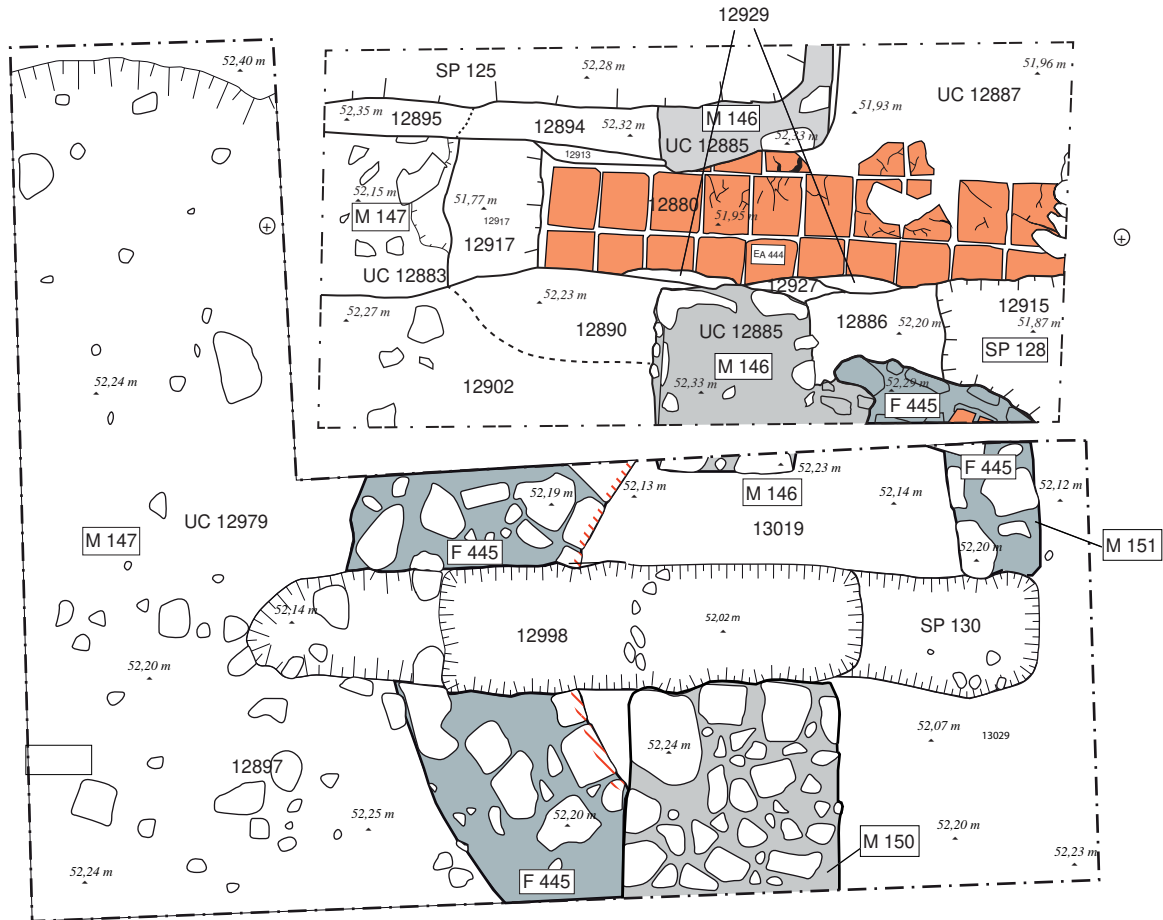
Fig. 11

Plan général secteur 19, campagne 2017 et 2018

Assemblage des plans 2017 et 2018 (avant achèvement de la fouille):  
le moule à cloches F 445 et les murets transversaux.

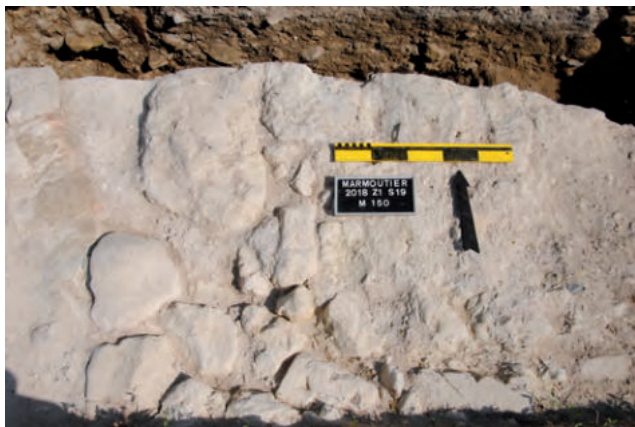
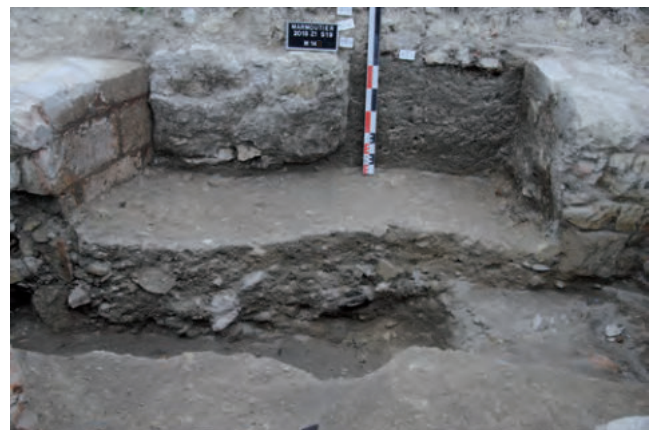
Fig. 11 : Zone 1 secteur 19 ; assemblage des plans de 2017 et 2018 (avant achèvement de la fouille) ; le moule à cloches F 445 et les murets transversaux.

Le mur M 150 vu depuis le sud

Le mur M 146, détail du profil

### *2.1.3. La construction de murets (Fig. 11)*

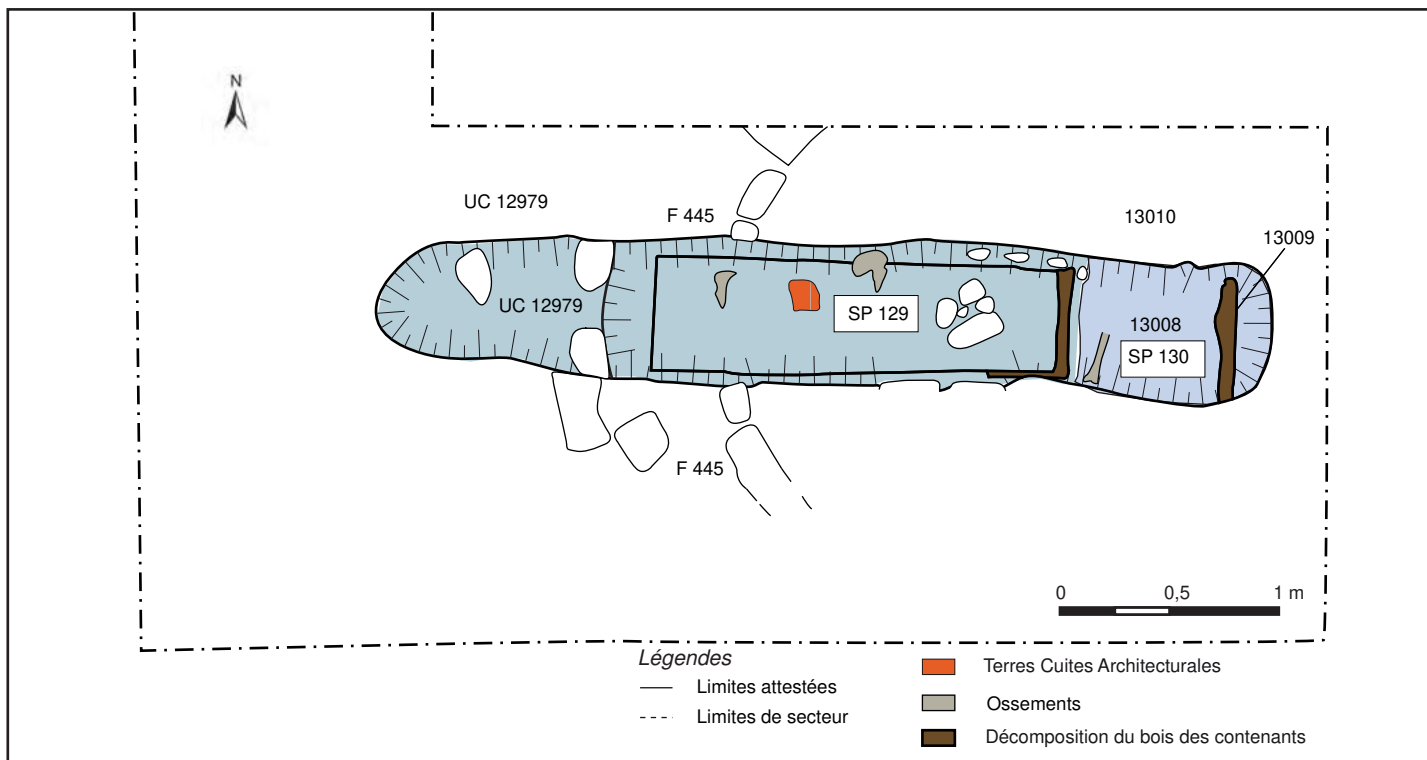
**Fig. 12**

*Vue générale du secteur 19 montrant la tombe Sp 129 recoupant le moule à cloches*

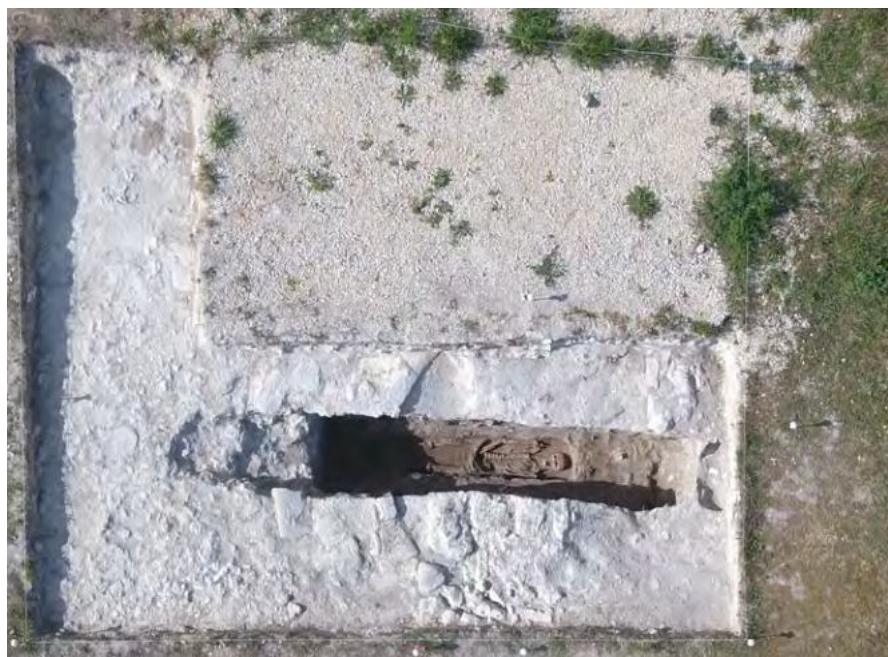
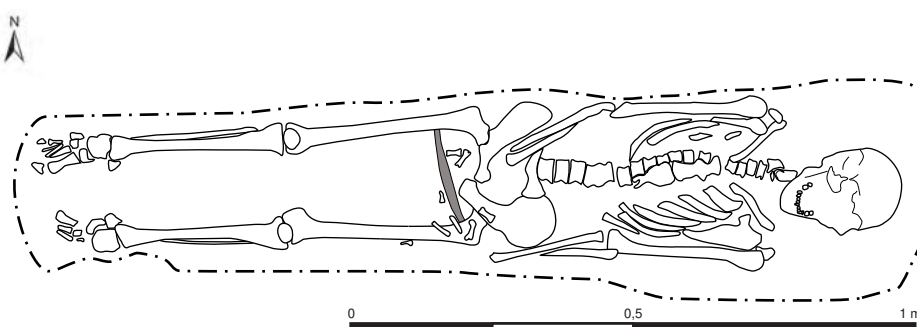
Fig. 12 : Zone 1 secteur 19 ; sépulture 129 : relevés du squelette et du contenant, vue générale.

### 2.2.1. Une zone d'inhumation dans la première travée de la nef gothique (Fig. 12, 13 et 14) (T. Deswarte et G. Lemer sous la supervision de S. Bédécarrats)

La sépulture 129 est située dans l'axe de l'abbatiale gothique dans une fosse profonde de 80 cm qui recoupe une tombe antérieure (S. 130) et le moule à cloche (F. 445) (Fig. 12 à 14).

Lors de la fouille de la sépulture 129, les vestiges d'un contenant réalisé avec une matière périssable (probablement du bois) ont été mis au jour. Les US 13010 et 13014 correspondant au contenant sont marron foncé et très meubles : elles correspondent à la décomposition des planches dont l'épaisseur restituée oscille entre 3 et 4 cm. Les limites définies par la biodégradation du bois ont donc donné les mesures du contenant à savoir : 1,77 m de long et 50 cm de large. Il s'agissait d'un cercueil clouté comme le démontrent les nombreux clous retrouvés à divers endroits de la sépulture. Ces derniers permettent d'en proposer une restitution (Fig. 14). Au couvercle sont associés tous les clous retrouvés en partie haute, au fond ceux qui ont été prélevés dans la partie basse. Parmi ces derniers, la plupart ont la pointe vers le bas, ce qui semble indiquer que les clous étaient plantés obliquement dans les parois jusqu'à s'enfoncer dans le fond.

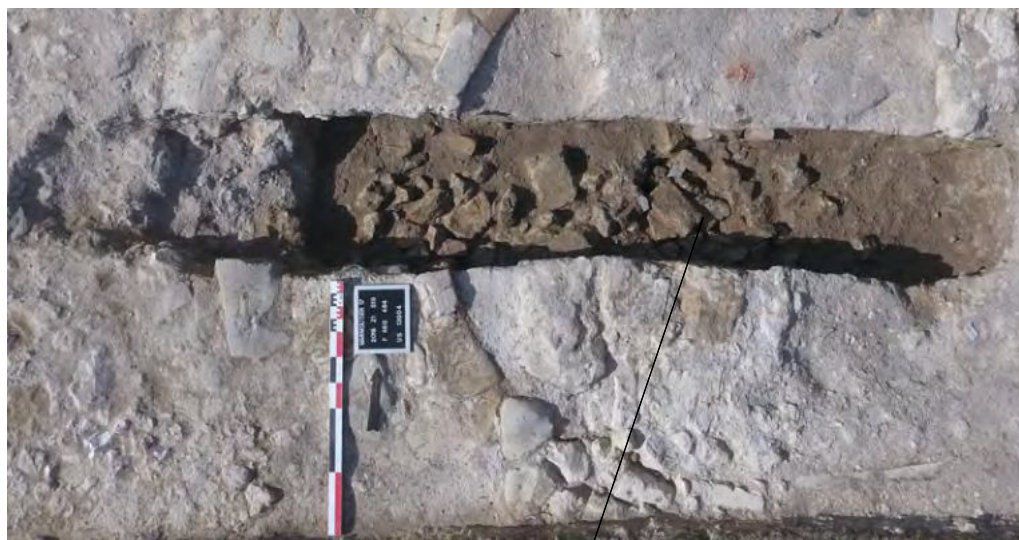
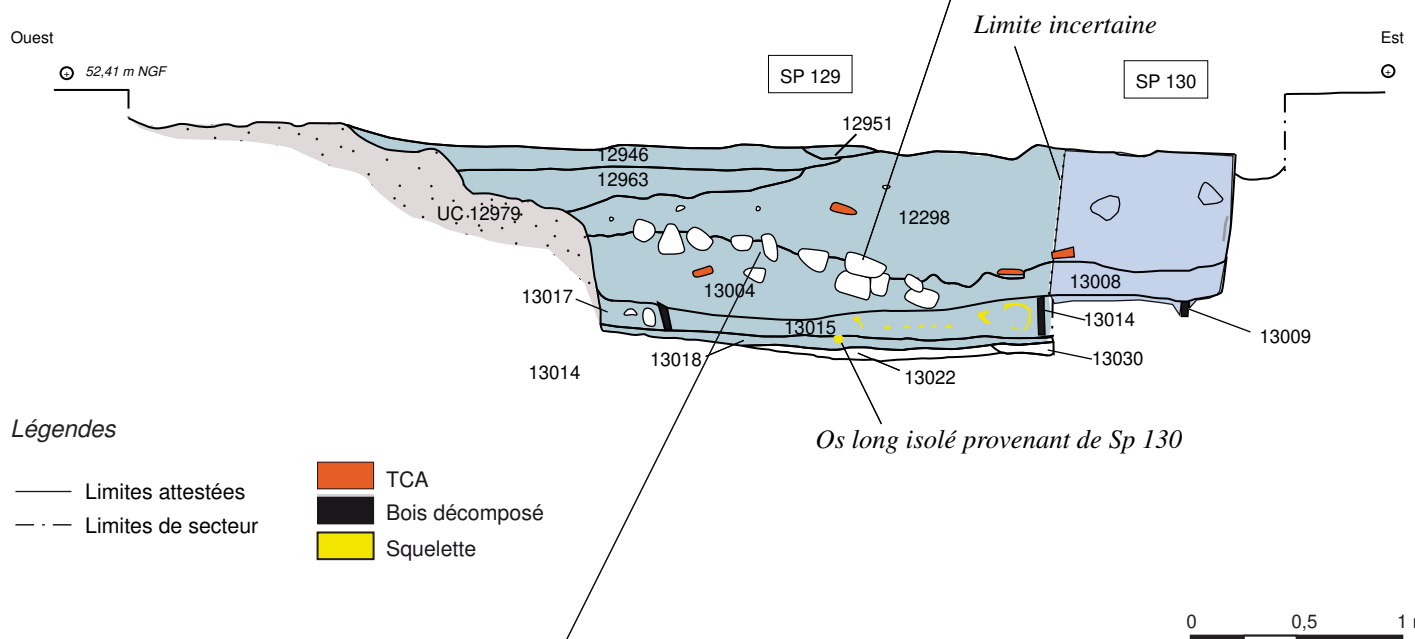
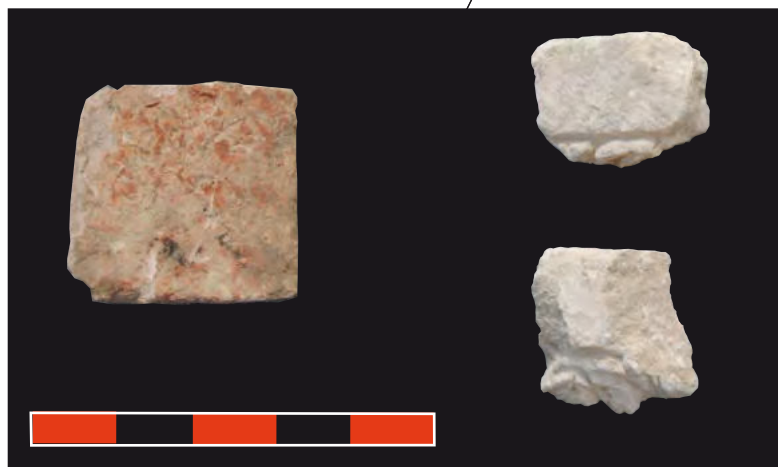
Fig. 13

Niveau d'apparition  
de l'Us 13004

Coupe transversale sépultures 129/130

Eléments en remploi dans l'Us 13004 :  
bloc du moule à cloches et fragments  
sculptés romans

La sépulture 130 n'a pas pu être fouillée à cause de contraintes de temps, cependant des ossements en position secondaire dans la sépulture 129 lui ont été attribués puisqu'il est apparu que les deux fosses se recoupaient. Seul l'individu de la sépulture 129 a donc pu faire l'objet d'une étude détaillée.

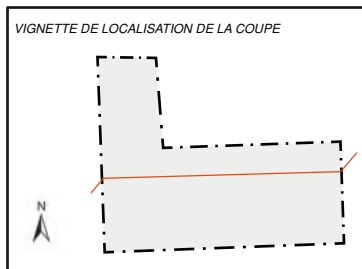
Fig. 13 : Zone 1 secteur 19 ; sépulture 129 ; coupe transversale et détails de l'Us 13004.

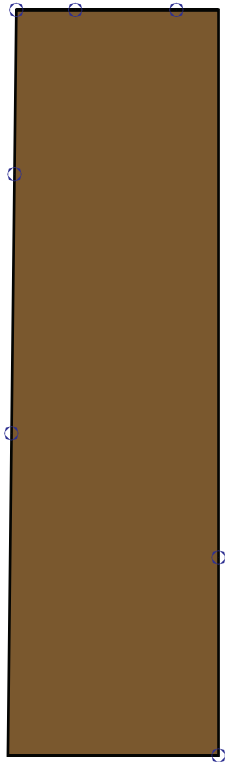
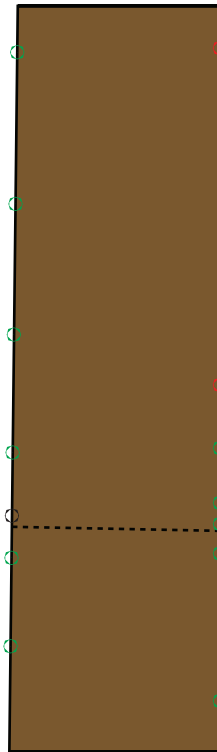
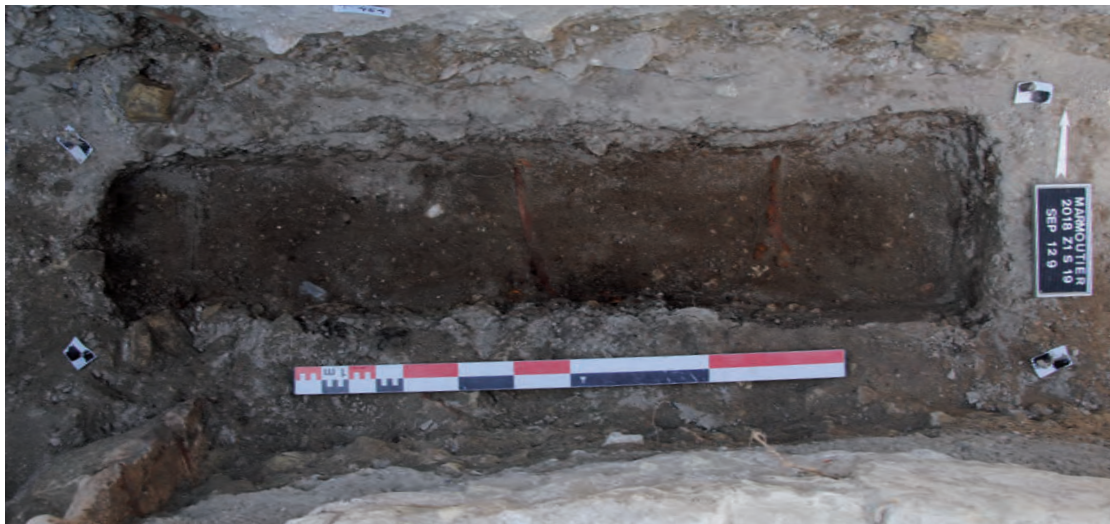
**Fig. 14**

Hypothèse de restitution  
du couvercle du contenant

Hypothèse de restitution  
du fond du contenant
