**LE SITE DE L'ABBAYE DE MARMOUTIER  
(TOURS, INDRE-ET-LOIRE) Rapport 2018 Sous la  
direction d'Élisabeth Lorans et Thomas Creissen**

Rapport 2018

Sous la direction d'Élisabeth Lorans et Thomas Creissen

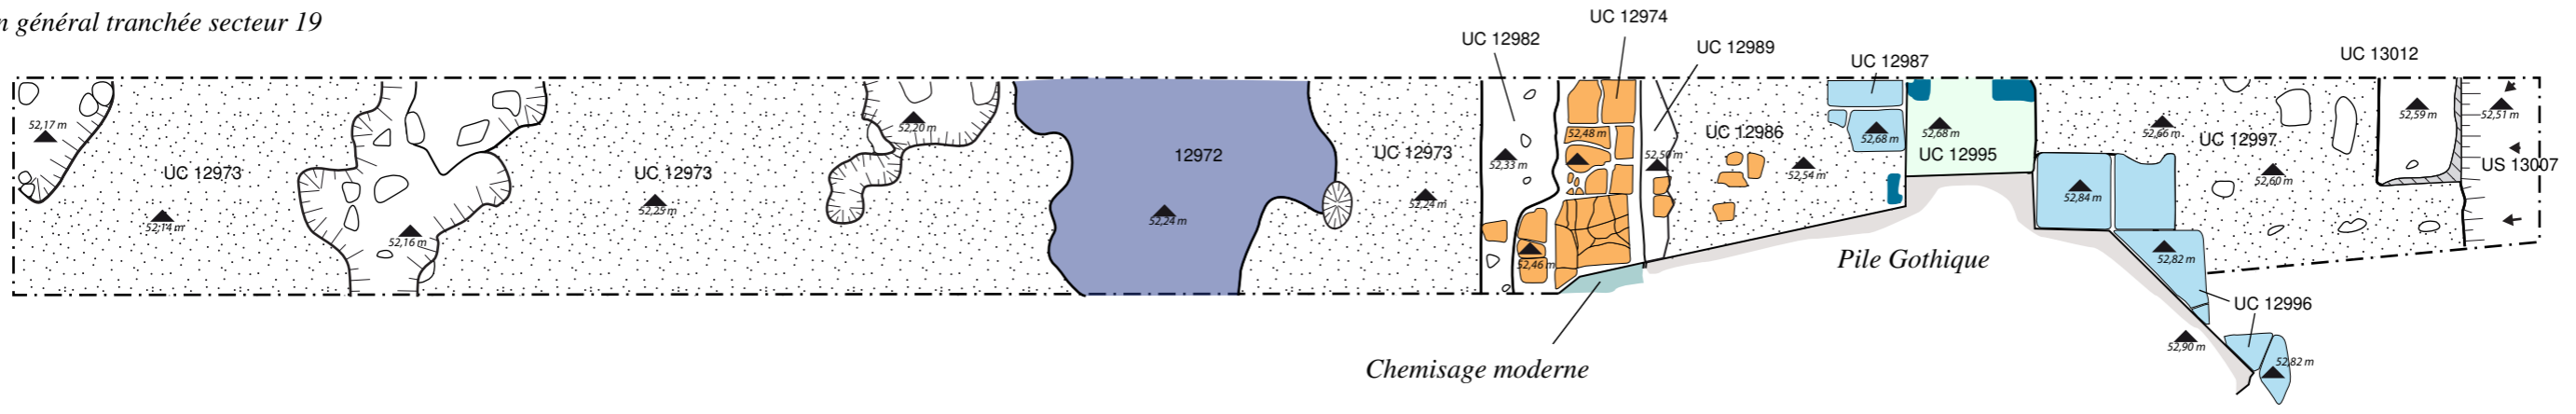
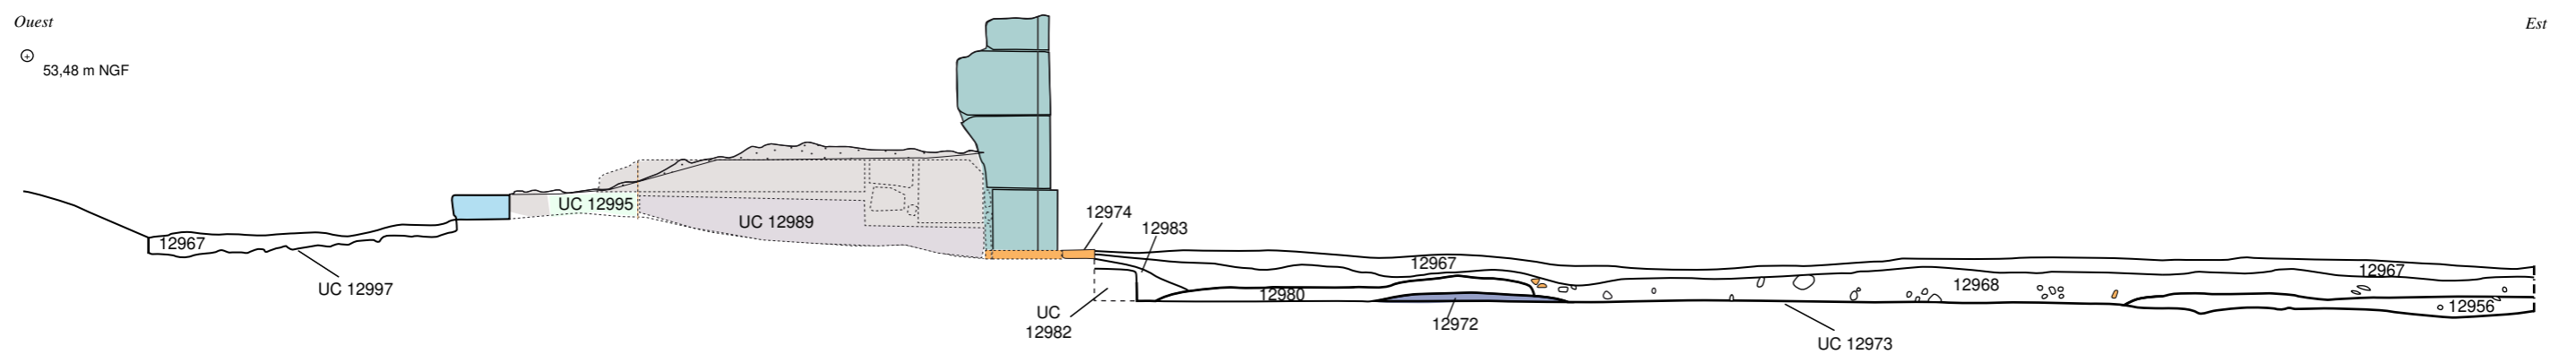
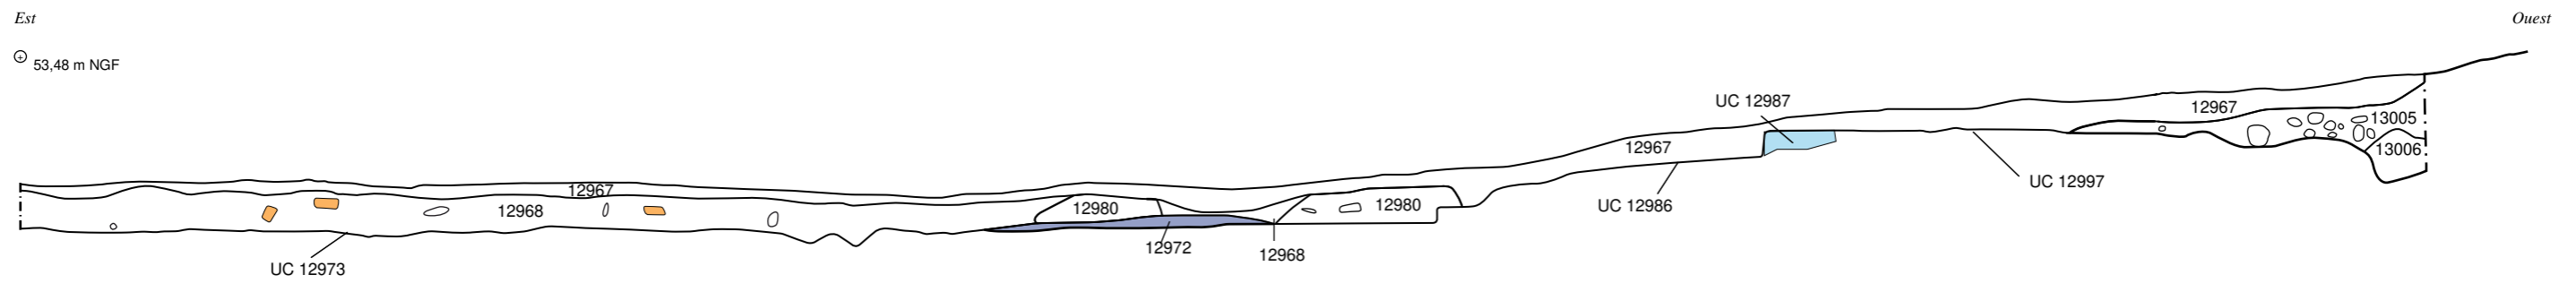
Plan général tranchée secteur 19

Coupe Nord

Coupe Sud

Dans un second temps, ce sondage a été prolongé en direction de l'ouest sous la forme d'une tranchée large de 1 m et longue de 11, 60 m (secteur 19 T). Cette tranchée s'avance à l'intérieur de la première travée de la nef gothique et permet d'en préciser la configuration tout en documentant certaines transformations ultérieures.

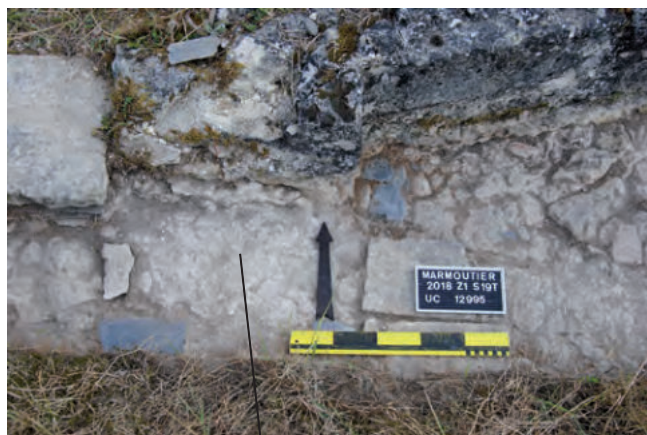
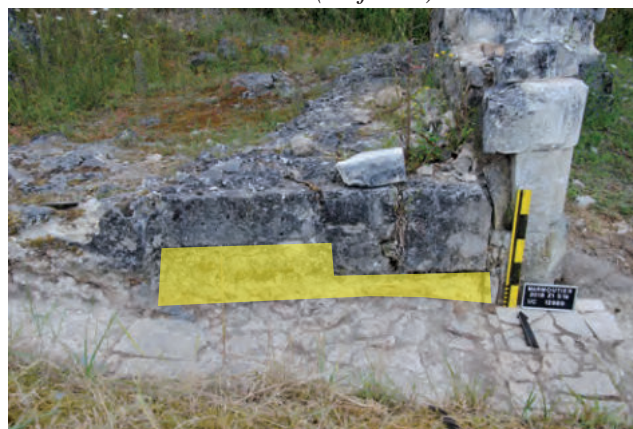
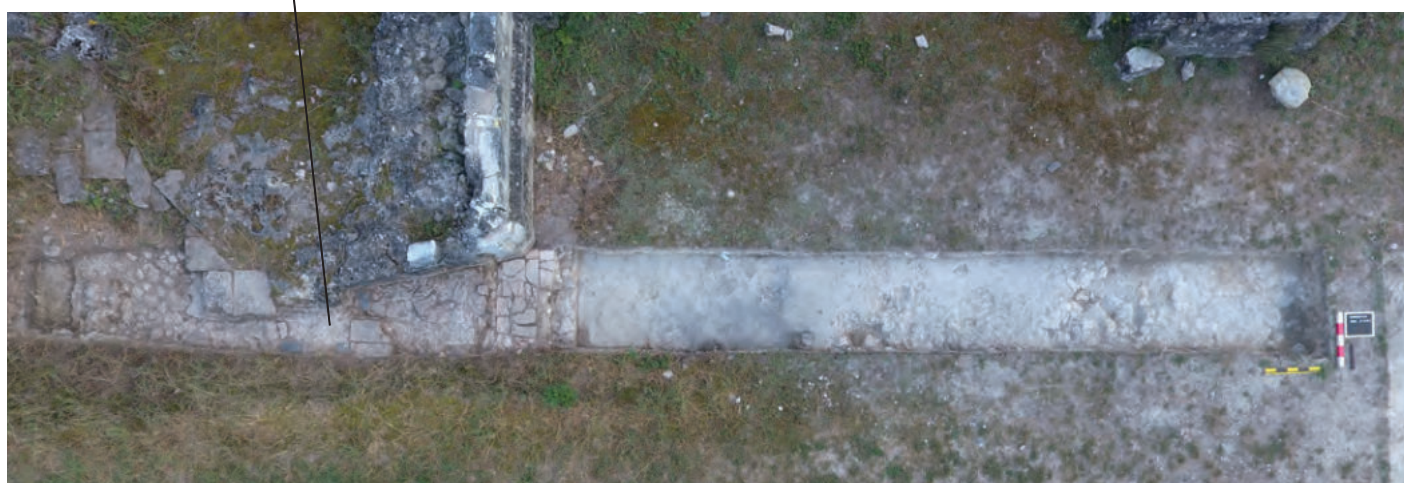
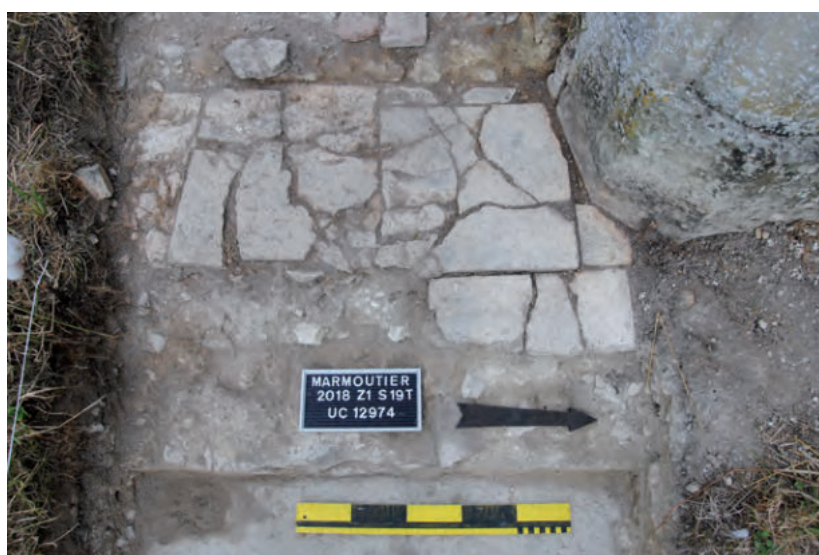
**Tours site 17 - Marmoutier 2018**

*Empreinte du seuil récupéré*

*Vue de détail montrant les parties bûchées (en jaune)*

*Vue générale de la tranchée en fin de fouilles*

*Détail des carreaux modernes*

Dans la zone du portail, plusieurs éléments font défaut : seule une partie des dalles calcaires constituant le sol du 18<sup>e</sup> s. est conservée et le seuil est manquant. Les carreaux du sol gothique ne sont pas présents dans le secteur fouillé et les remblais d'installation sont recouverts par un niveau hétérogène dans lequel du mobilier 18<sup>e</sup>-début 19<sup>e</sup> s. a été retrouvé (UC 12968).

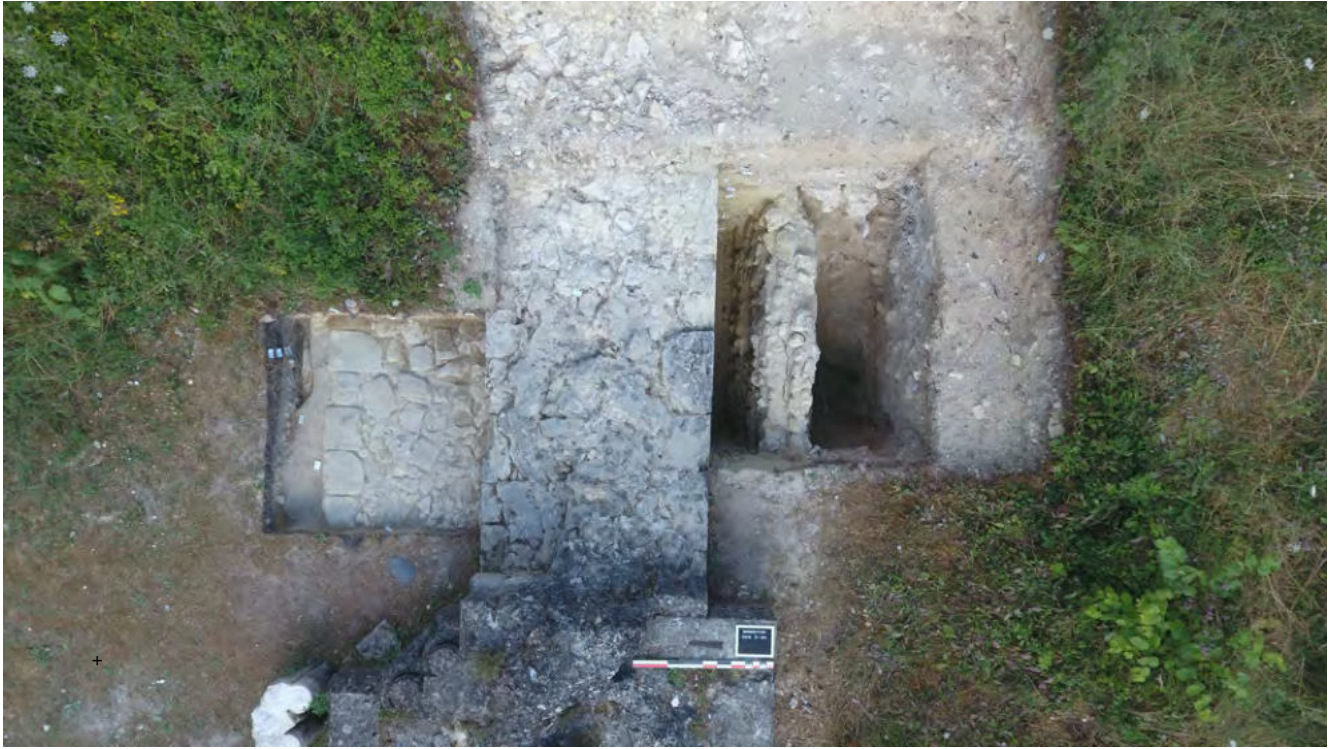
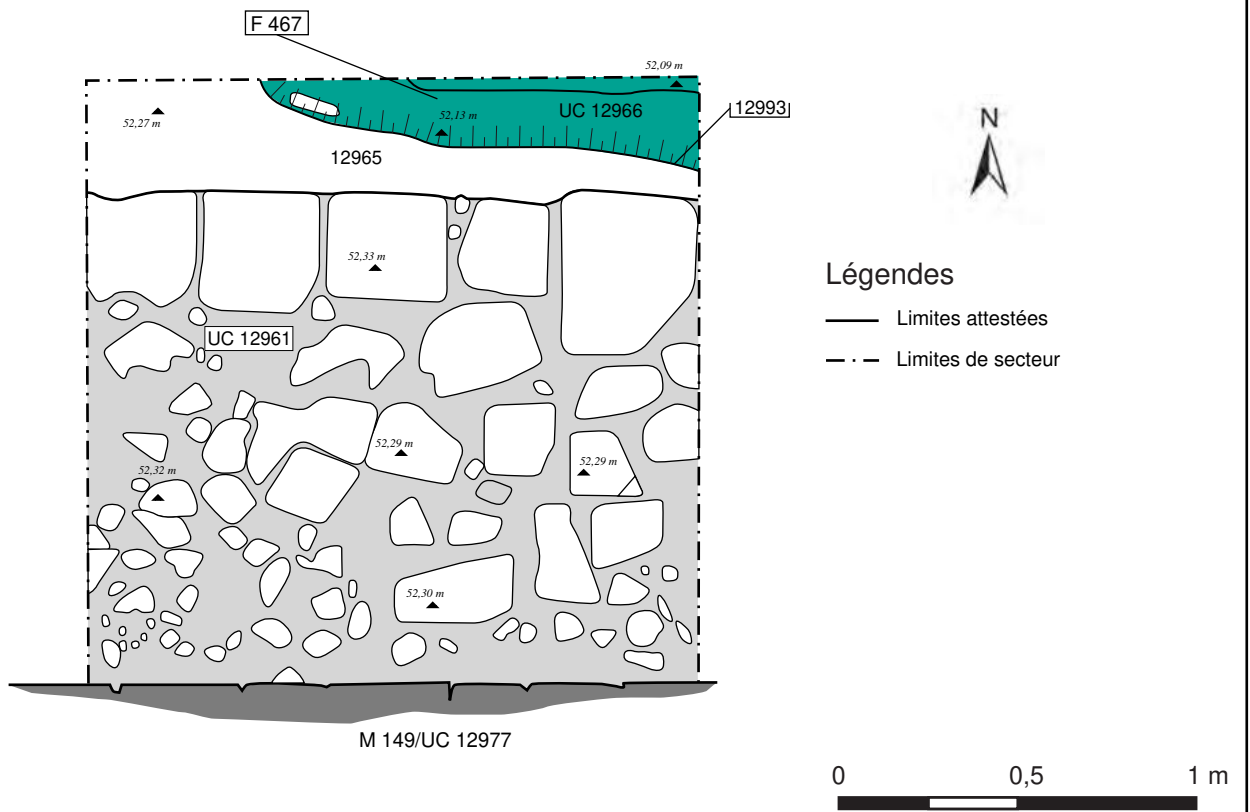
*Vue générale du secteur 21 en fin de campagne*

**Tours site 17 - Marmoutier 2018**  
**Fig. 17**  
 Zone 1, Secteur 21  
 Vue générale et plan du sondage intérieur.

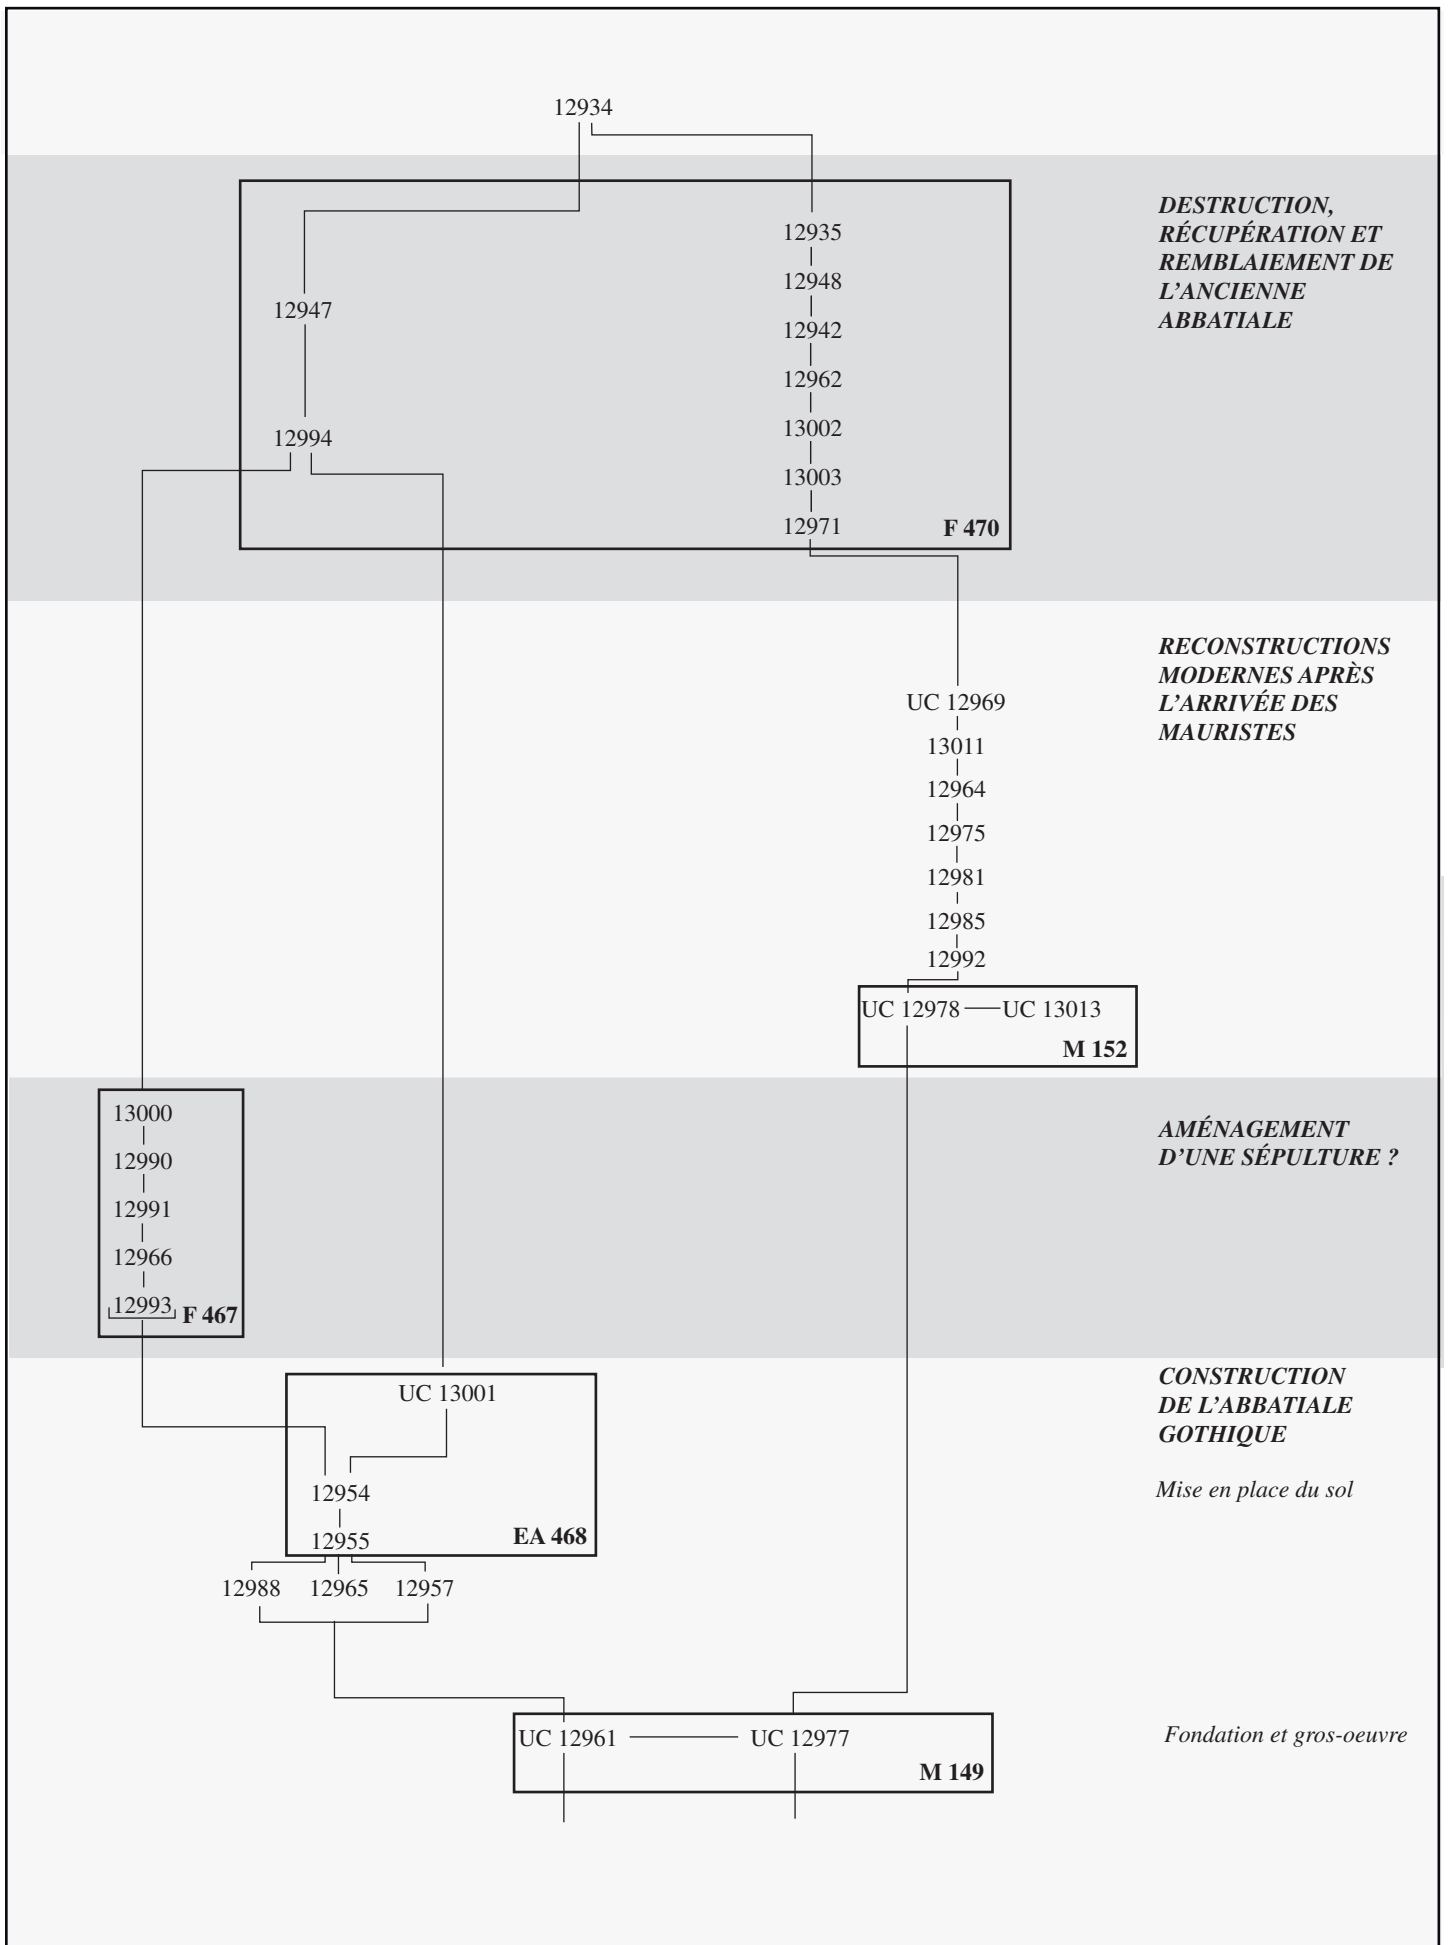
**Fig. 18**

Fig. 18 : Zone 1, secteur 21 ; diagramme stratigraphique.

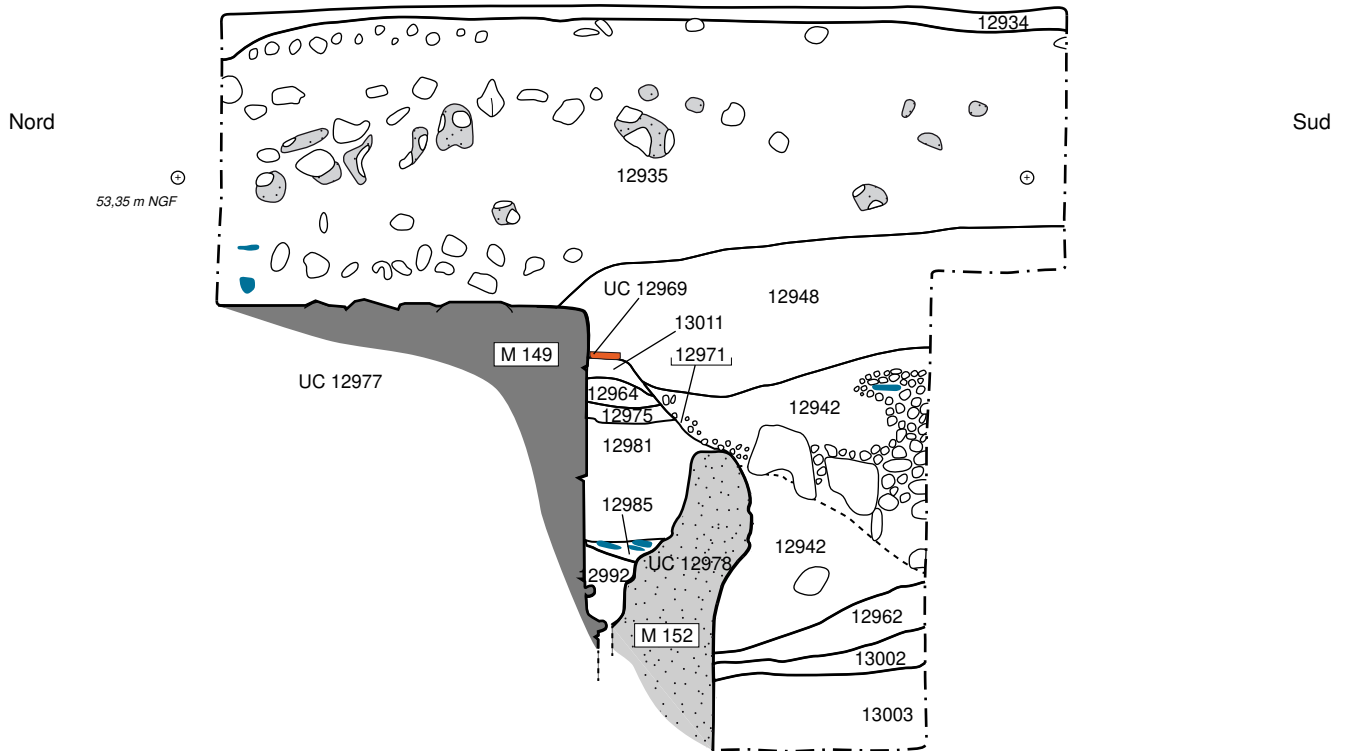
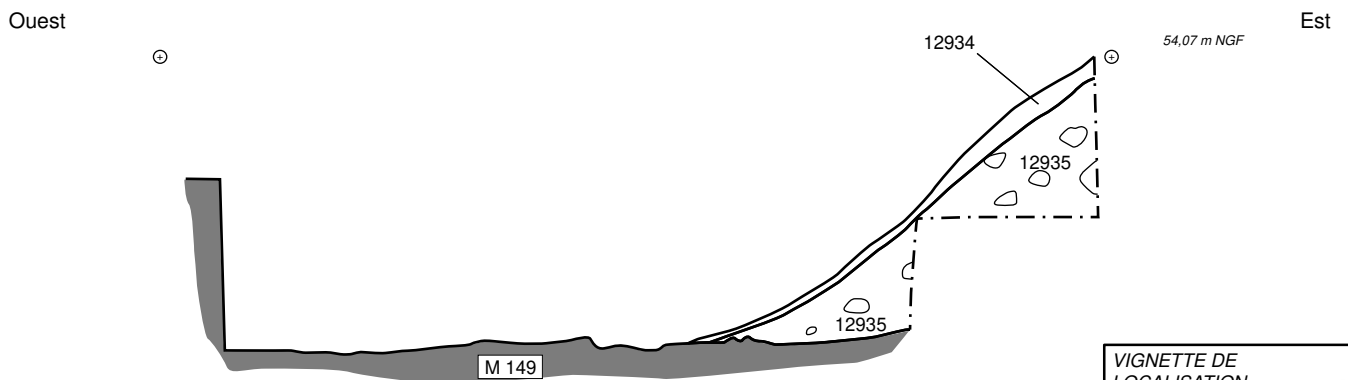
Fig. 19

Coupe Est (A/A')

Coupe Nord (B)

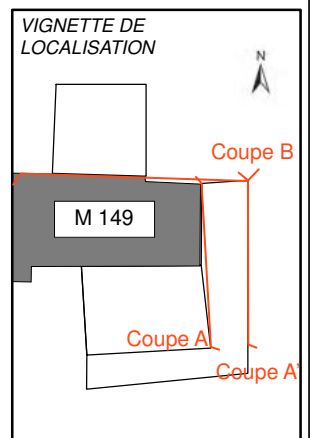
Fig. 19 : Zone 1, secteur 21 ; coupes Est et Nord.

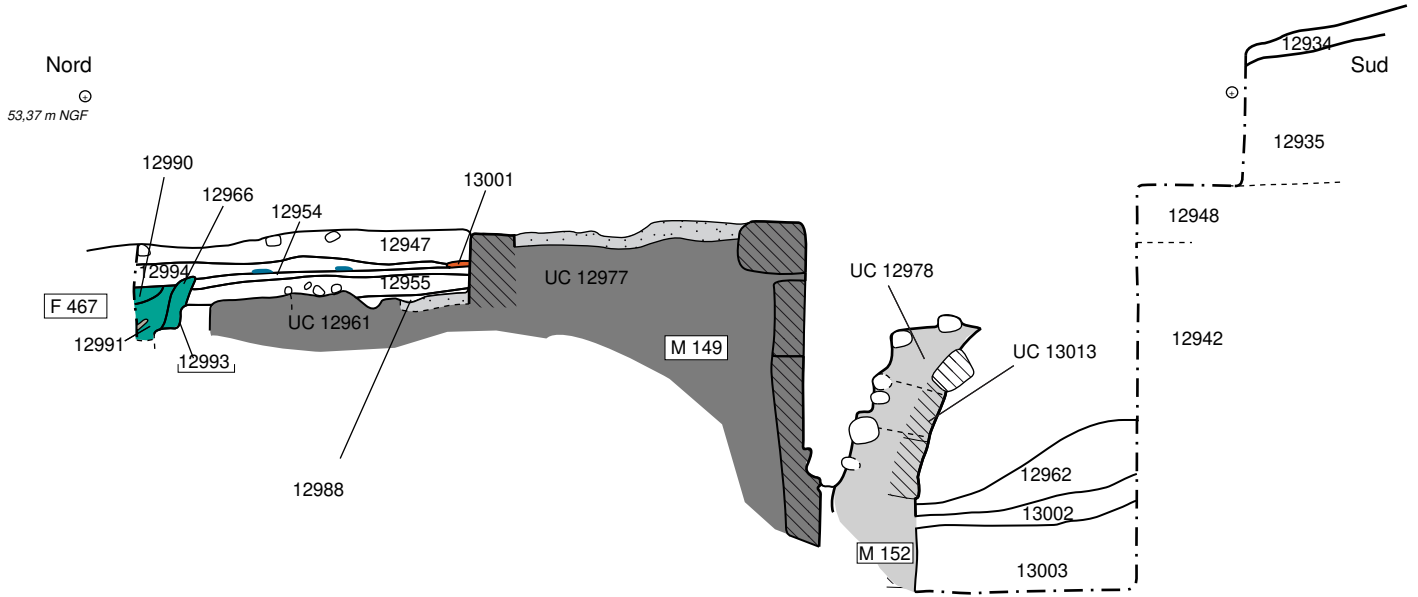
Fig. 20

### Coupe Est (A)

### Coupe Nord, 21 Intérieur (B)

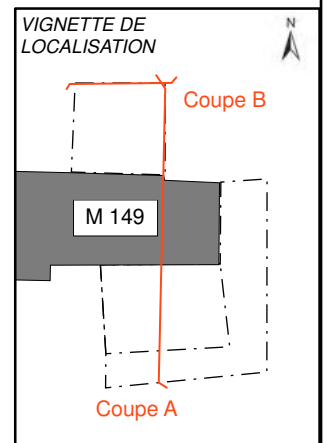
Fig. 20 : Zone 1, secteur 21 ; coupe Est intermédiaire et coupe nord du sondage intérieur.

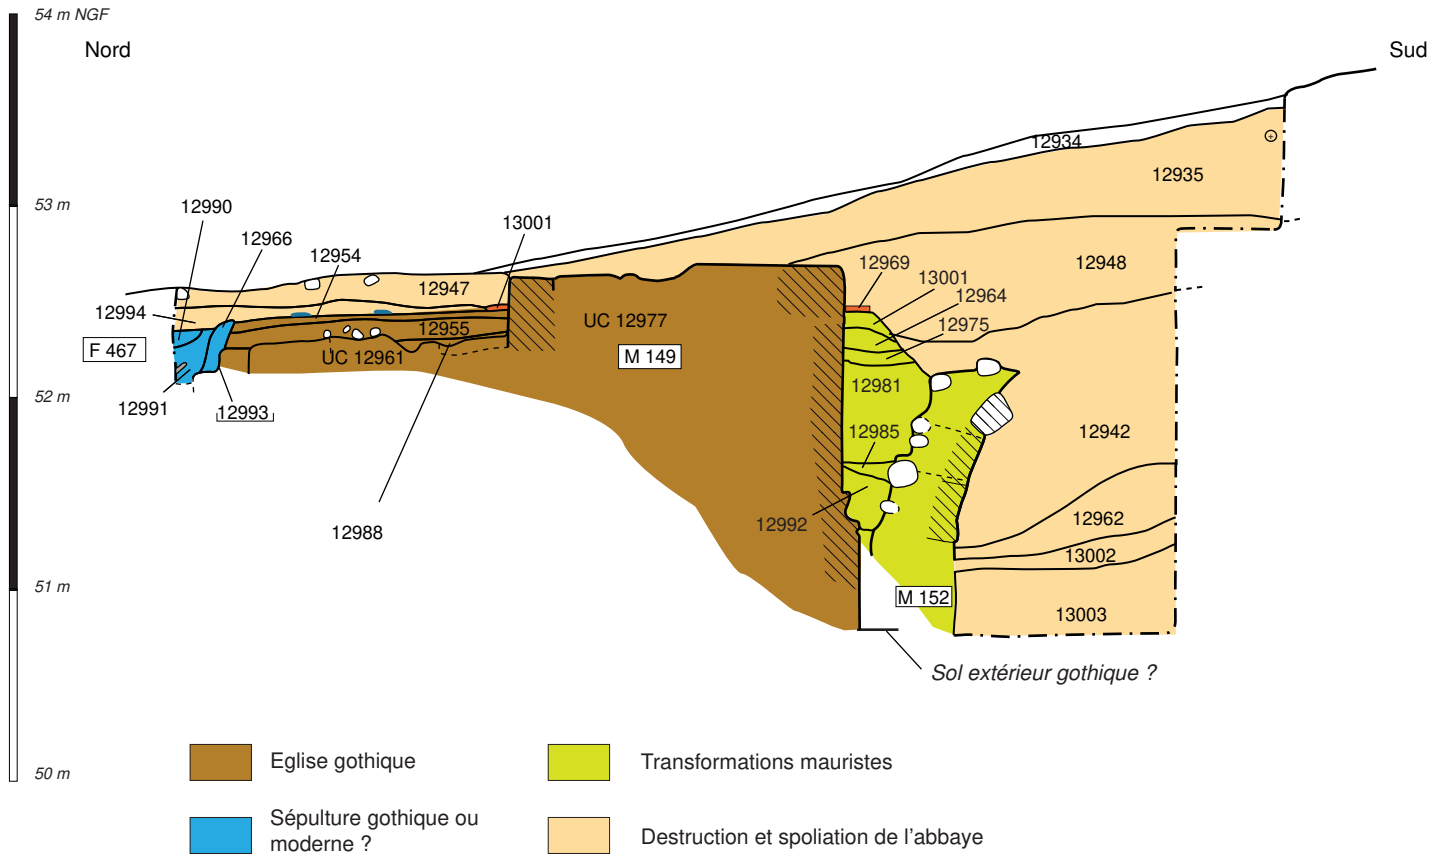
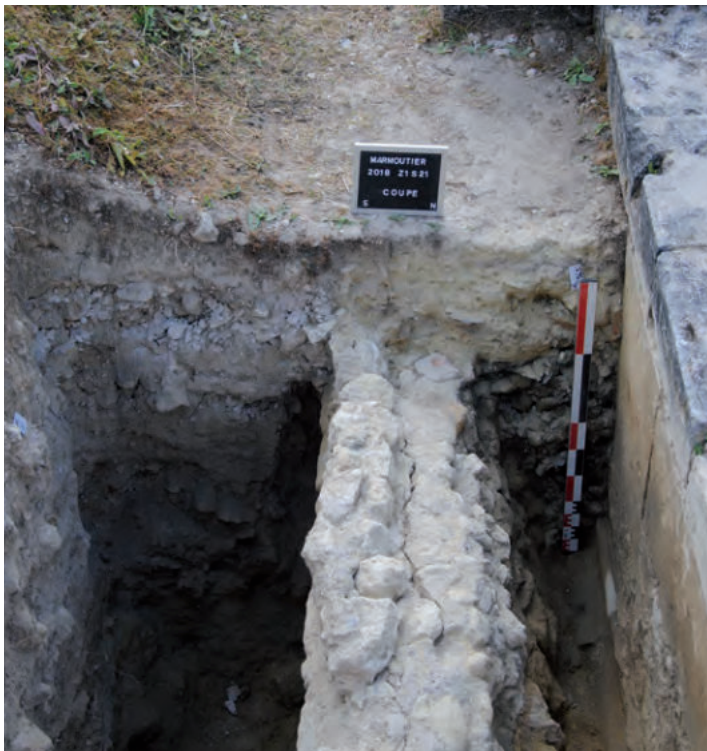
**Tours site 17 - Marmoutier 2018**

*Coupe Est intermédiaire restituée avec proposition de phasage*

*Vue générale de la coupe extérieure ouest*

Restitution du phasage général et détail de la coupe extérieure Ouest.

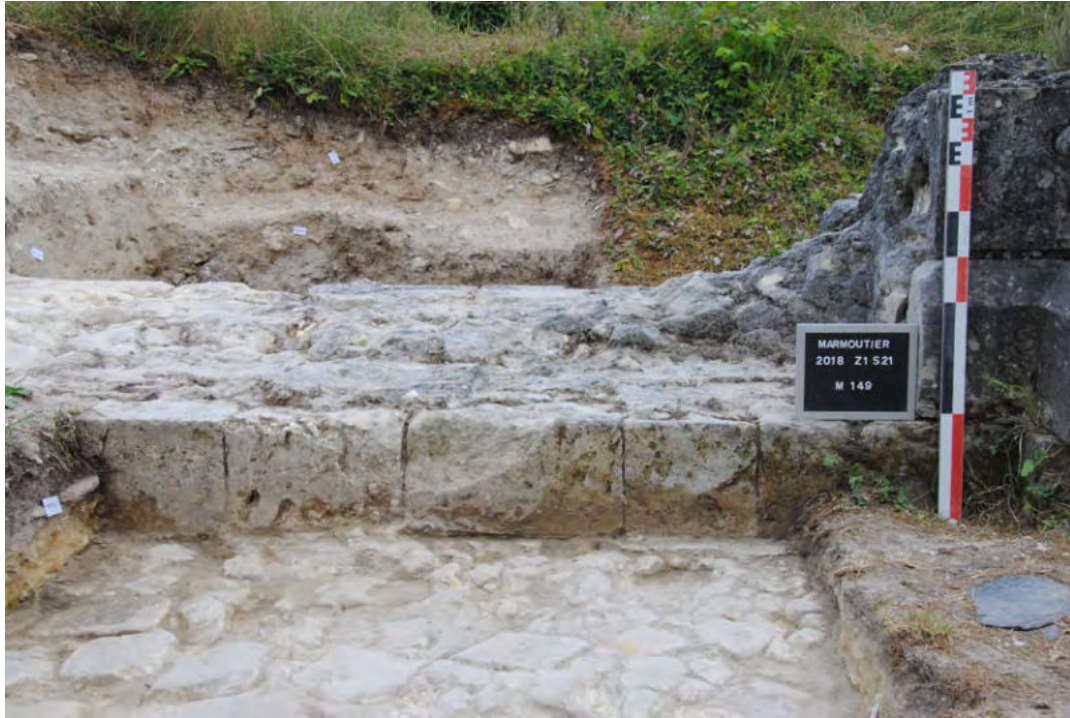
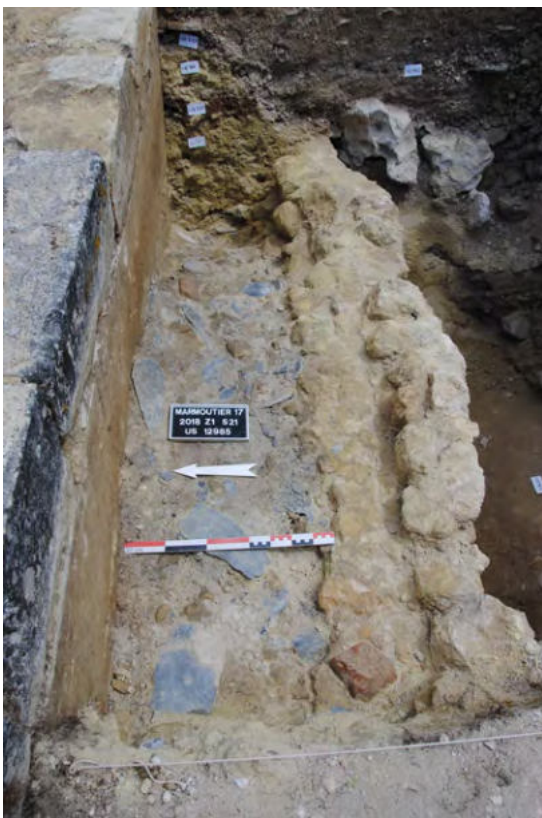
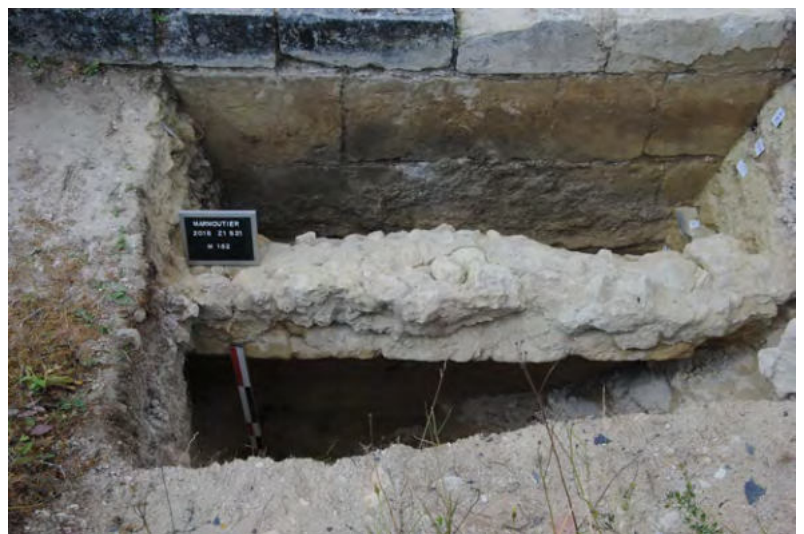
**Tours site 17 - Marmoutier 2018**

*Élévation intérieure du mur gouttereau sud (M 149) et détail de la fondation débordante (UC 12961)*

*Apparition de l'US 12985*

*La galerie voûtée construite à l'époque des mauristes (M 152)*

A l'époque moderne, lors de la reconstruction des bâtiments conventuels, une galerie voûtée au-dessus de laquelle se trouvait un sol de carreaux a été construite contre le mur gouttereau sud. Tout le secteur est alors remblayé de manière à obtenir partout une altitude homogène. Le mobilier archéologique permet de situer ces transformations dans la seconde moitié du 17<sup>e</sup> s., c'est-à-dire à l'époque de l'installation des mauristes.

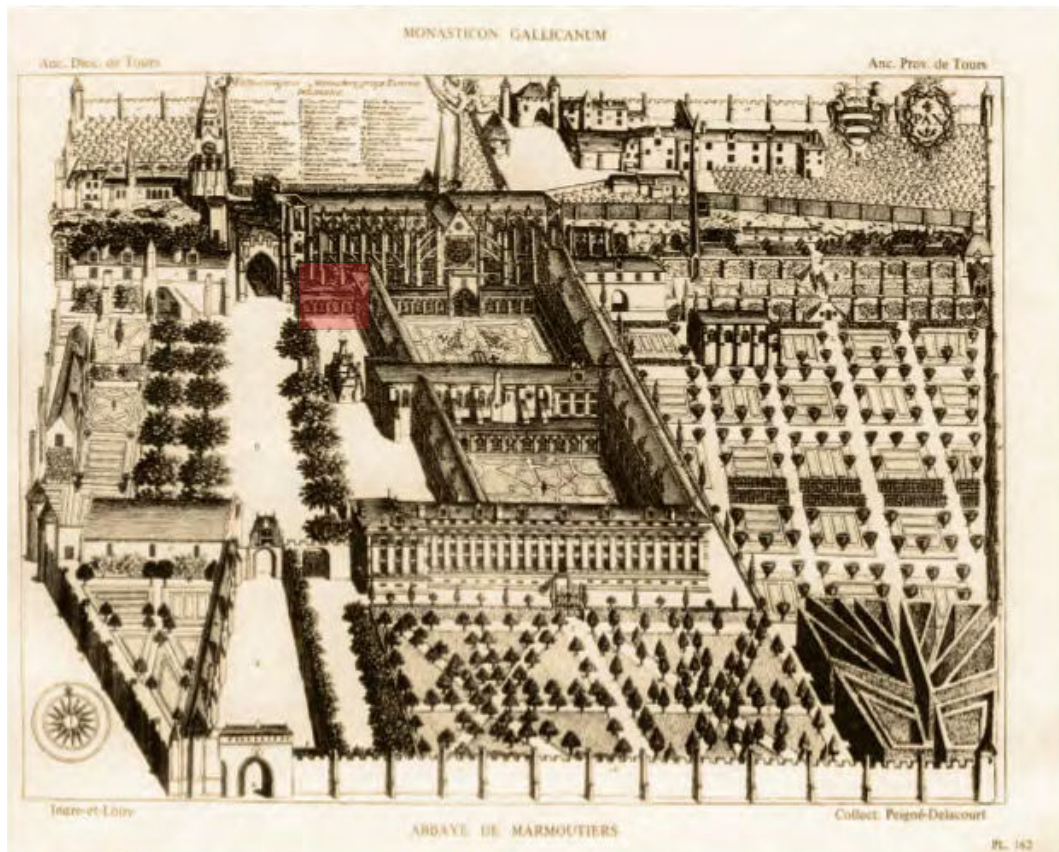
Vue cavalière du monastère dessinée depuis le sud, après 1637 (Monasticon Gallicanum, Bnf)  
Le secteur fouillé est indiqué en rouge

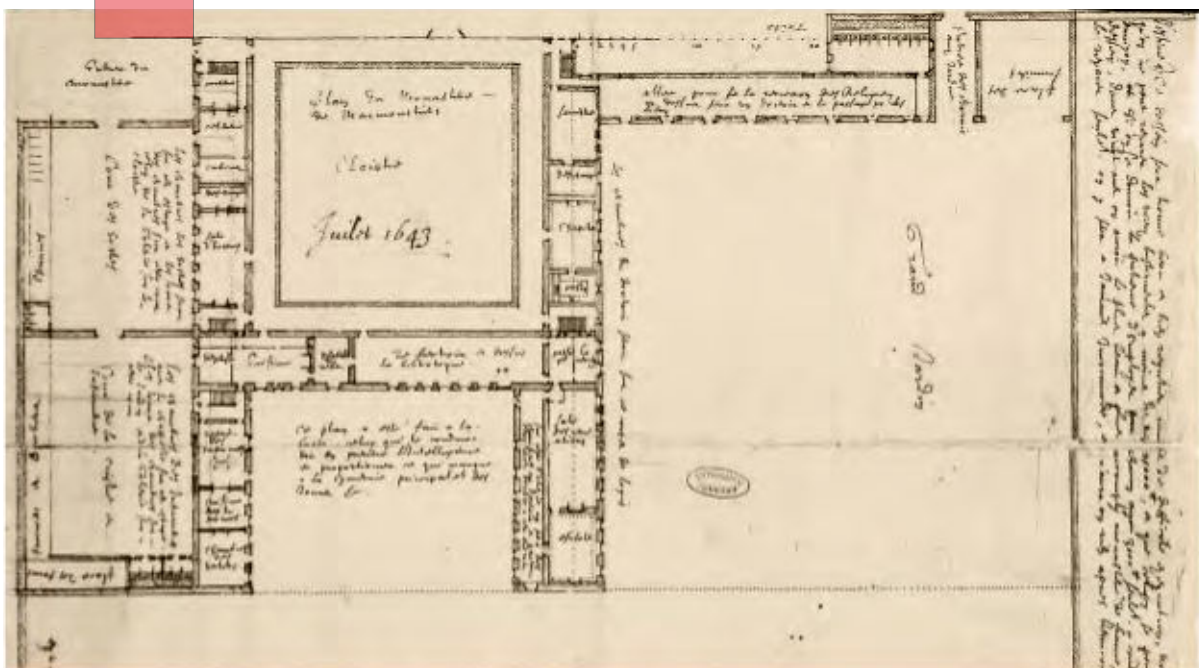
Plan des bâtiments dressé en 1643 (Archives Nationales).  
Le secteur fouillé est indiqué en rouge
