Rapport BCSF (2014) - Séisme de Barcelonnette (Alpes-de-Haute-Provence) du 7 avril 2014

Rapport BCSF

Séisme de Barcelonnette (Alpes-de-Haute-Provence)
du 7 avril 2014, à 19h27 TU
Magnitude : 5,2 (ML RéNaSS)

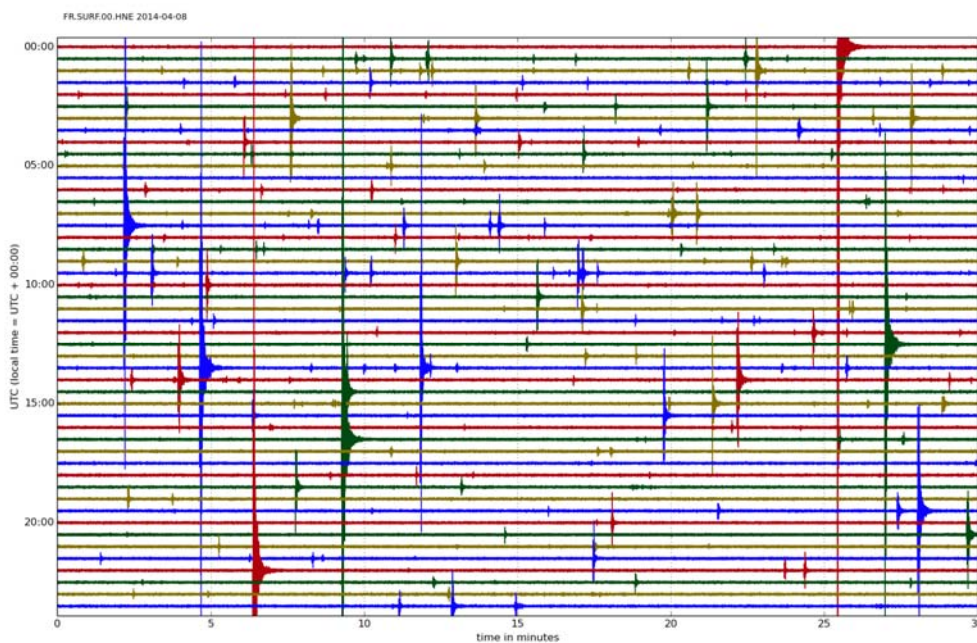
Fig.7 - 24 heures d'enregistrement - 08 avril 2014 - à la station SURF (Saint-Ours, Meyronnes, Alpes de Haute-Provence) sur la composante Est-Ouest.

Sur les figures ci-après, on observe l'enregistrement du séisme principal suivi des nombreuses répliques qui se sont produites dans la nuit du 07 au 08 avril et le 8 avril (ISTerre).

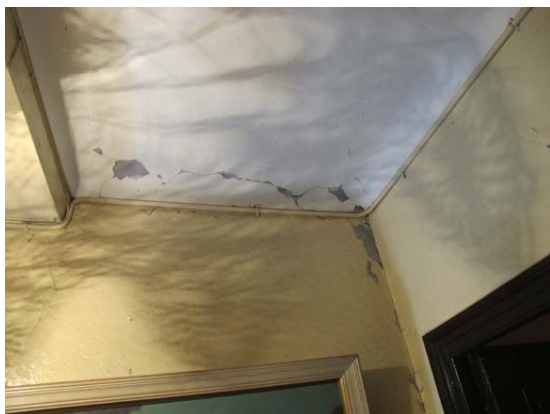
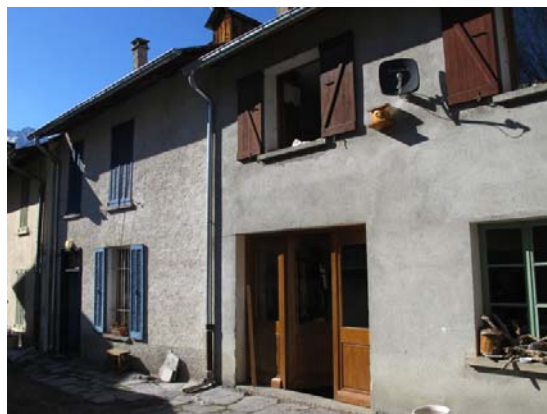
Photo SP1 - SP2 - Dommages de degré 1 – Les Gleizolles

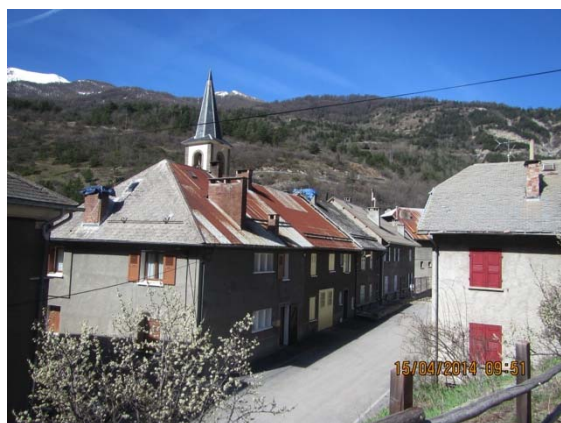
Photo C1 - cheminées tombées et sécurisées (centre du village)

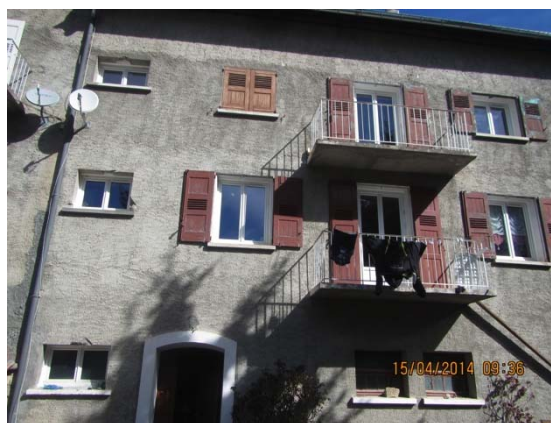
Photo C2 - bâtiment de vulnérabilité A, route de Sainte-Anne, fissures fines non traversantes dans les coins intérieurs du bâtiment et au plafond du 2eme étage.

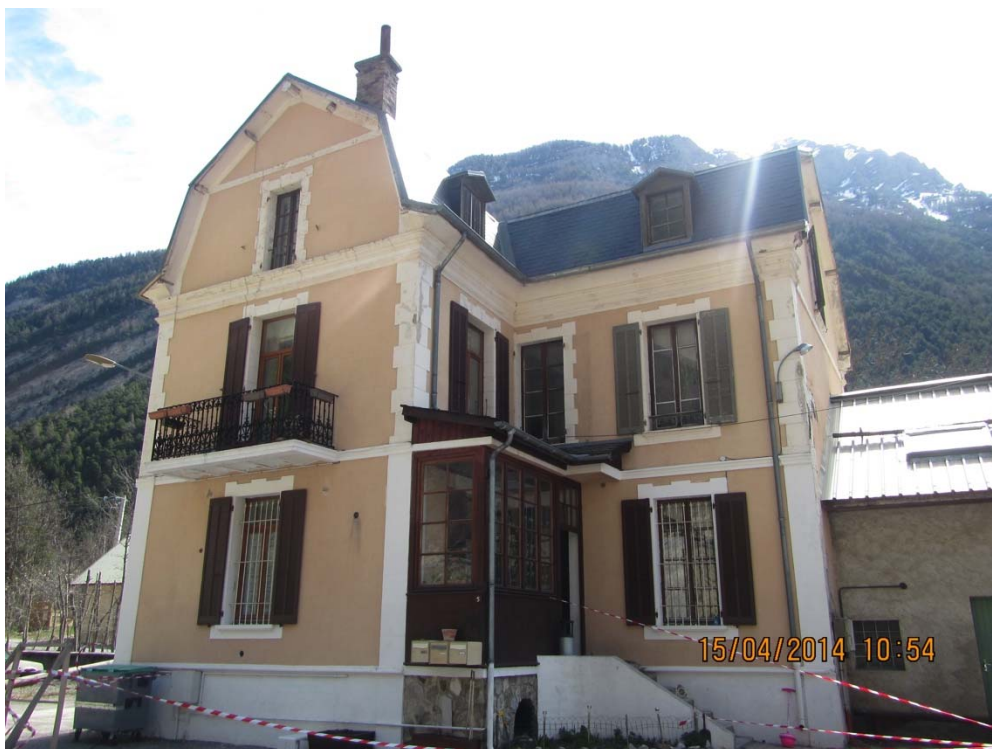
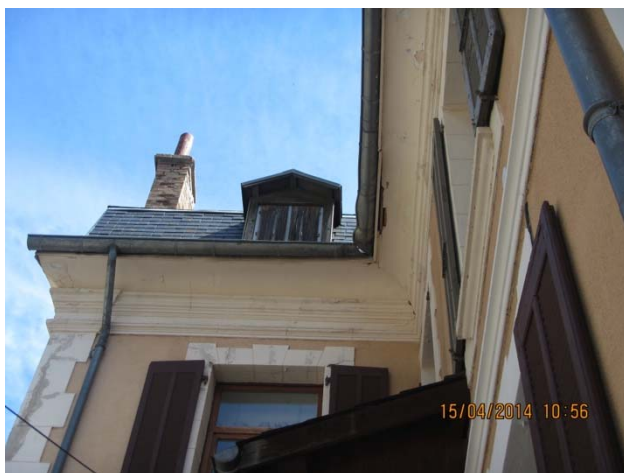
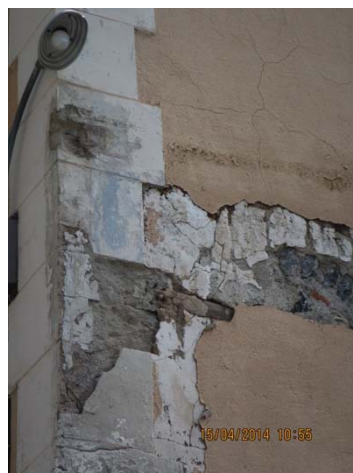
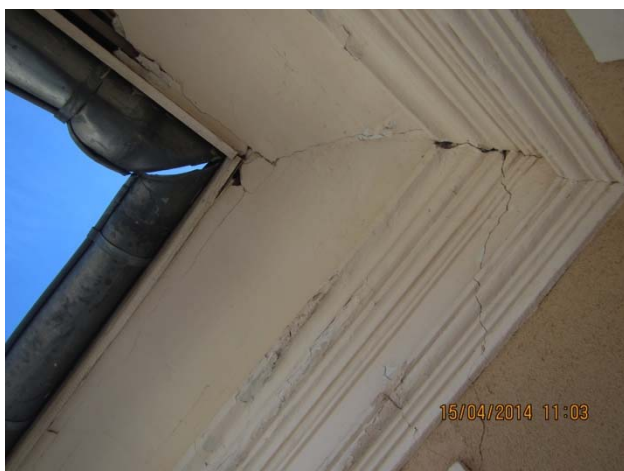
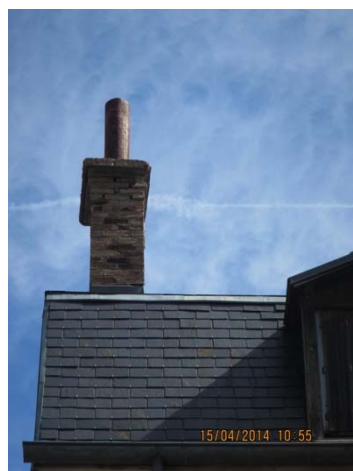
Photos C3 à C7 - En contrebas de la Condamine, maison du champ Fellez de vulnérabilité A (tout venant), plancher en bois, cave poutre métalliques.

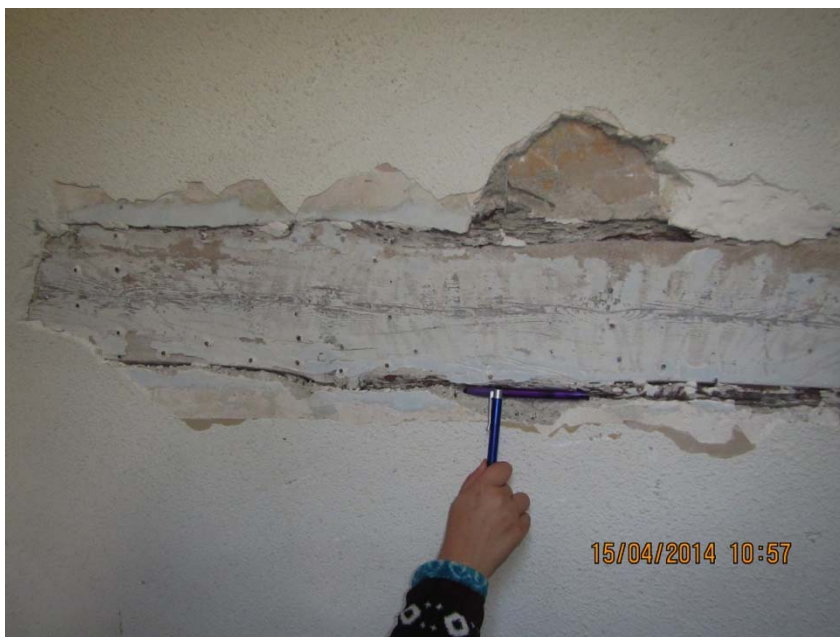
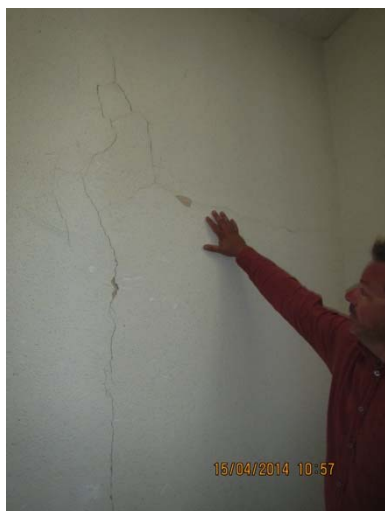
Photos C7 à C8 - Fissures intérieures ou extérieures sur de nombreux murs.

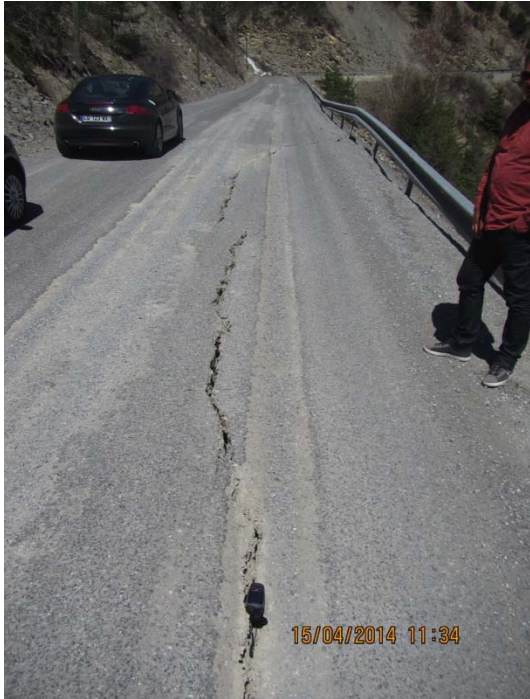
Photo C11 - Tassement de la partie droite de la chaussée avec ouverture du revêtement supérieur sur la route de Sainte-Anne. (préexistence possible).

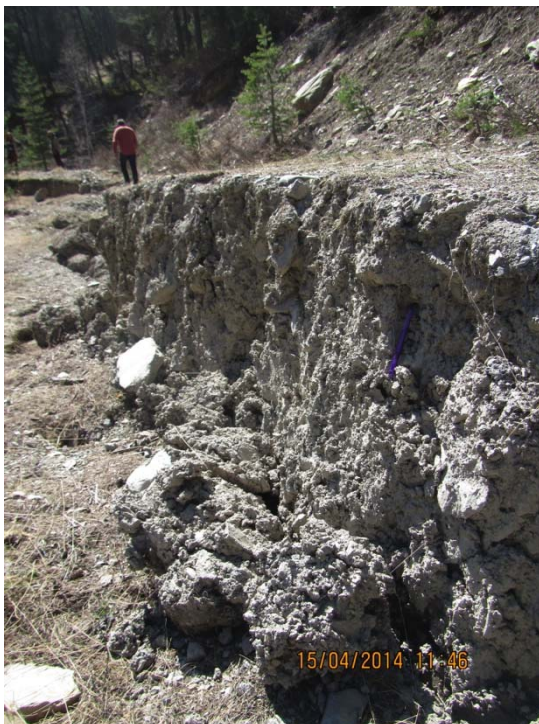
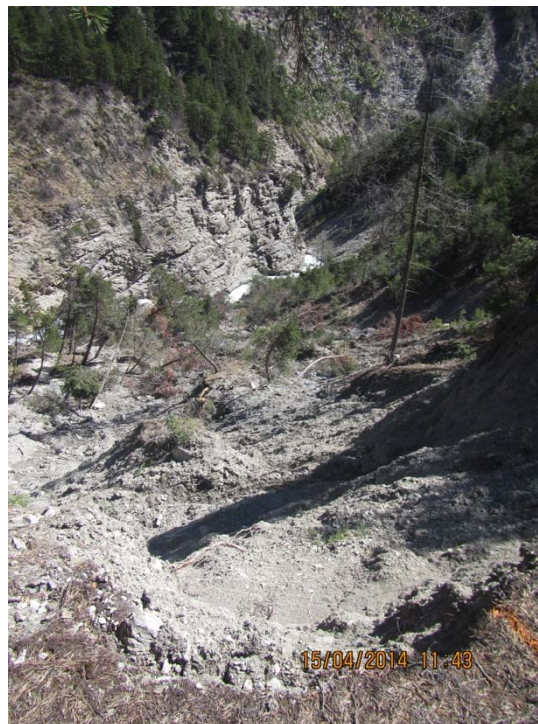
Photo C12 - C13 - glissement de Parpaillon (décalage de 80cm par rapport à avant le séisme)

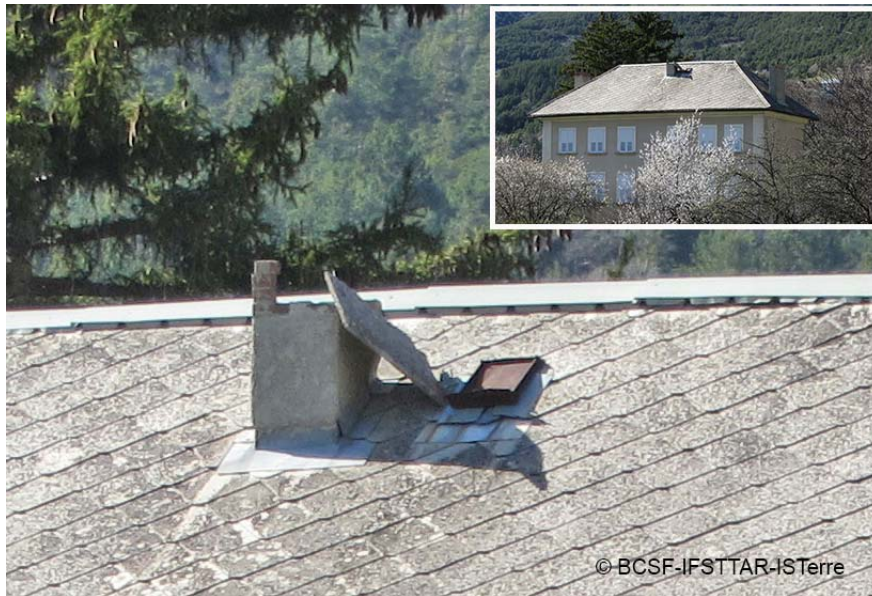
Photo J1 – Chute du chapeau de cheminée

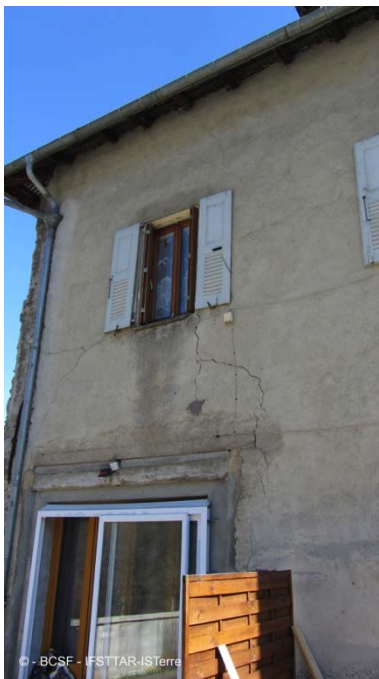
*Photo J2 - Dommages de degré 2
Maçonnerie en pierres brutes – dégât structural léger.*

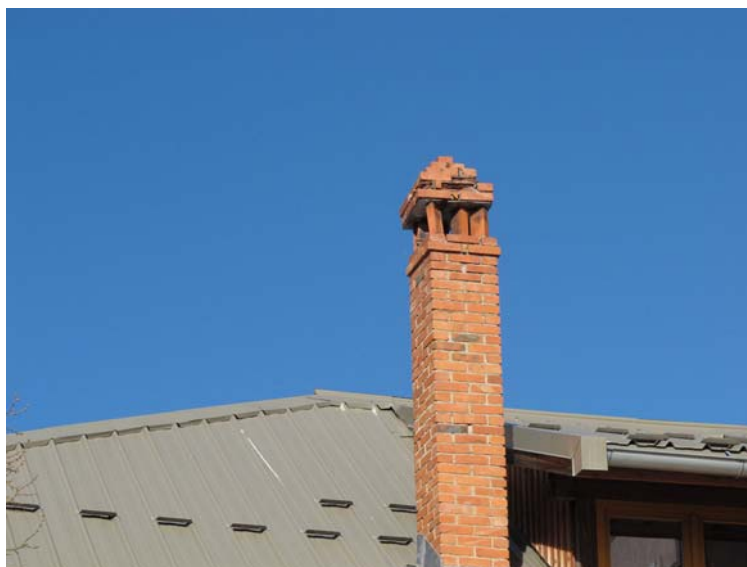
Photo FB1 - Chapeau de cheminée déséquilibré (centre de Faucon-de-Barcelonnette) (BCSF).

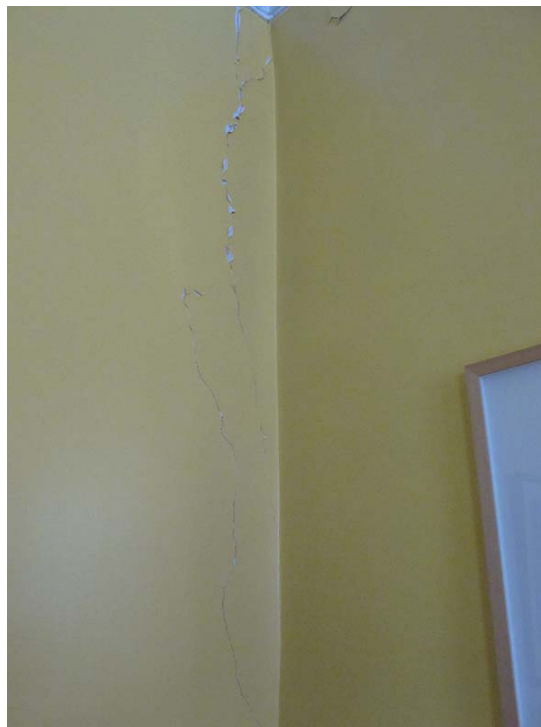
Photo B1 - Fissure (longueur métrique, ampleur millimétrique) à l'angle d'un mur porteur, Villa mexicaine (Musée = Villa la Sapinière). Exemple de dégât cumulé. La fissure de droite est due au séisme de février 2012, celle de gauche au séisme d'avril 2014.

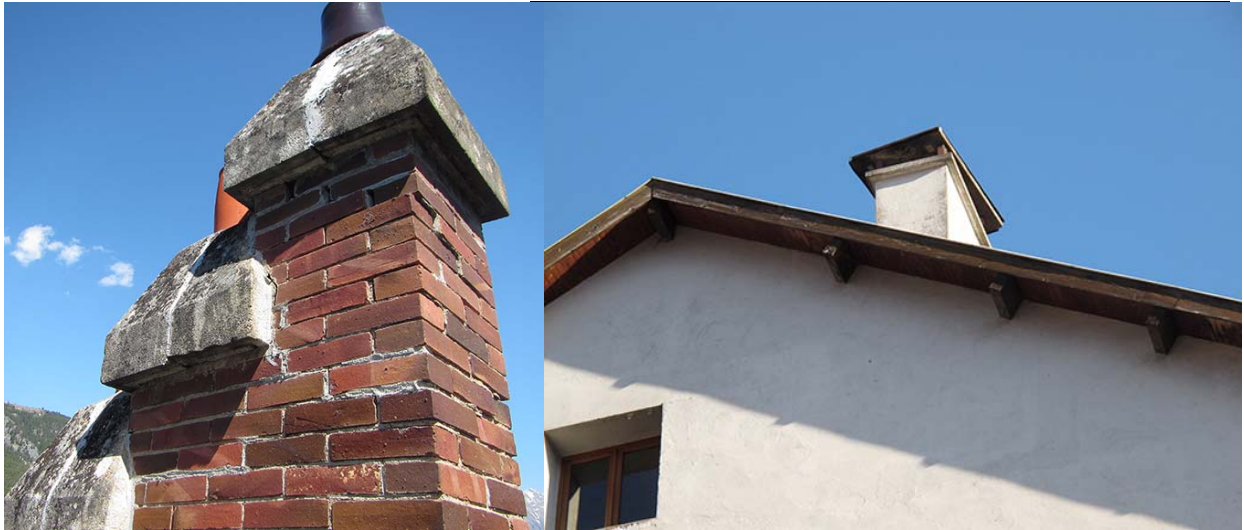
Photo B2 et B3 - Exemples d'effet de torsion sur cheminée : Photo de gauche : Torsion sur la partie haute en brique avec glissement centimétrique, ville mexicaine sous préfecture. Photo de droite : torsion du chapeau en équilibre sur le haut de la cheminée.

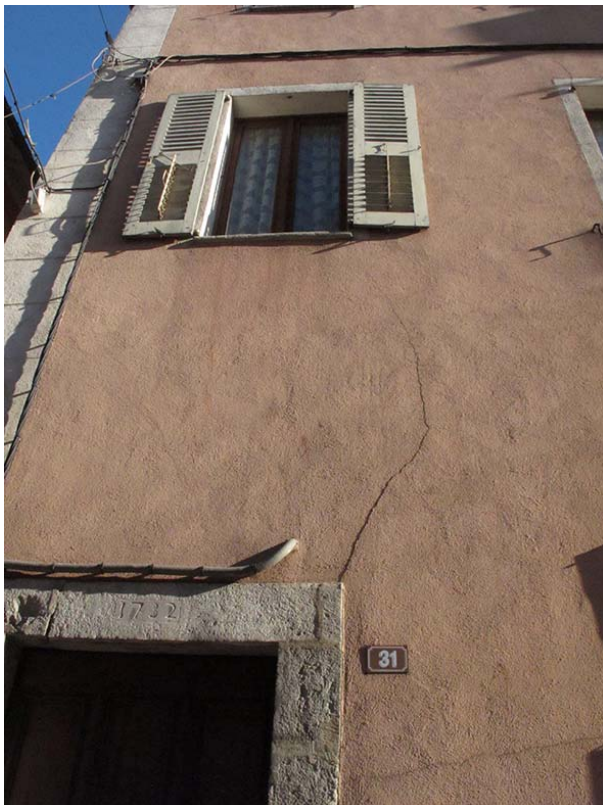
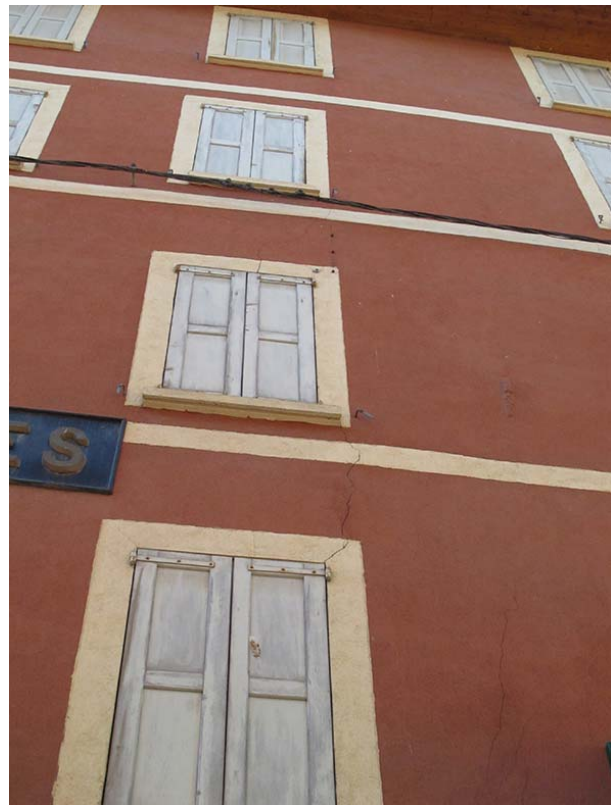
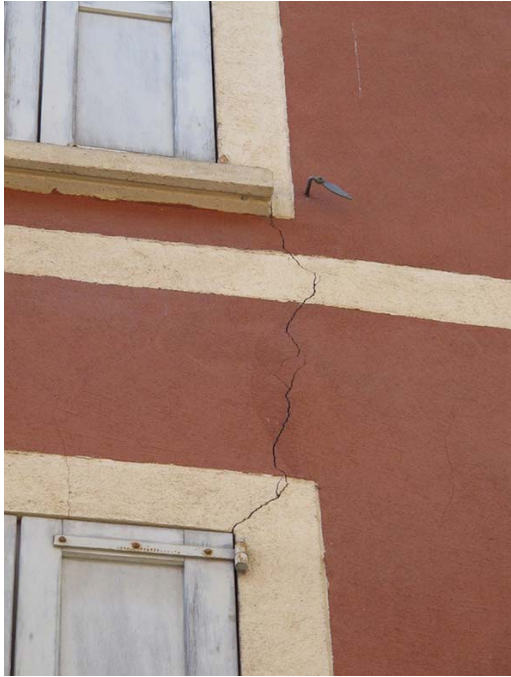
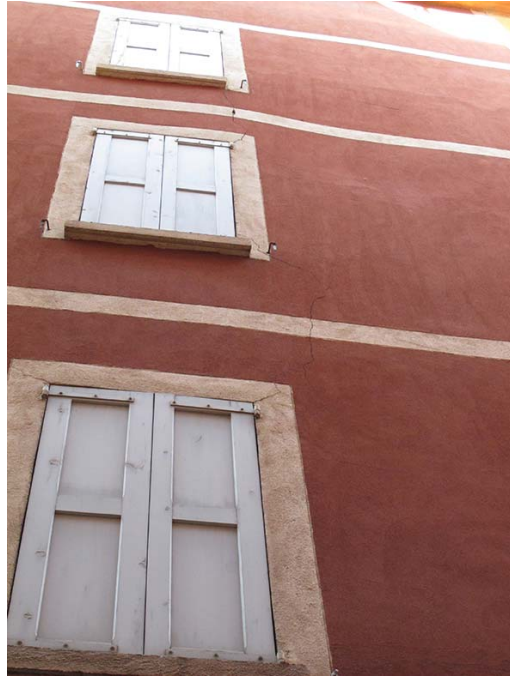
Photos B4 à B7 - Exemples de fissures sur les murs de façade de maisons fraîchement rénovées, centre historique (Rue J. Beraud et Rue Manuel).

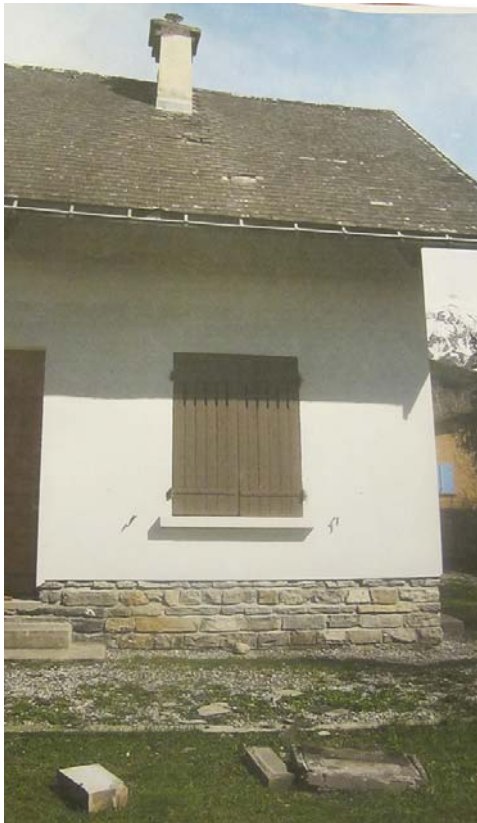
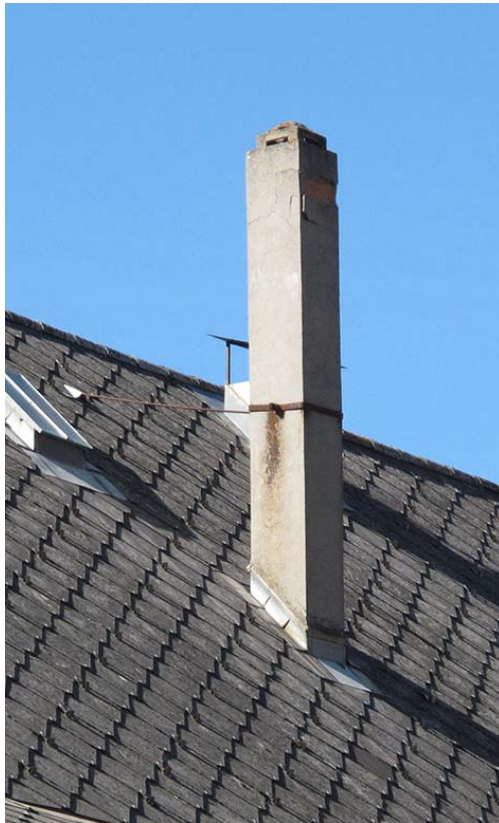
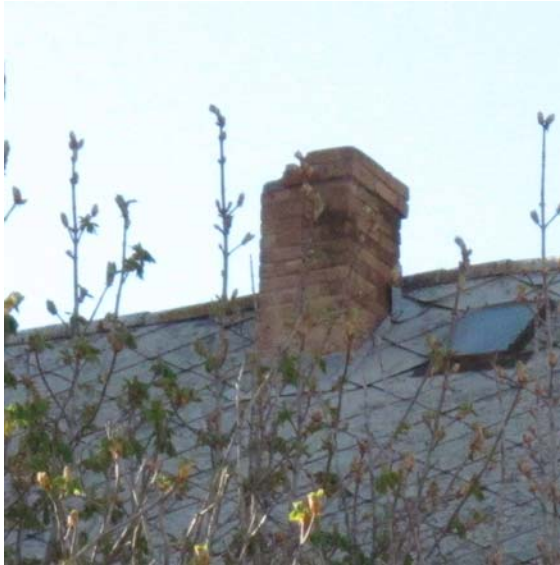
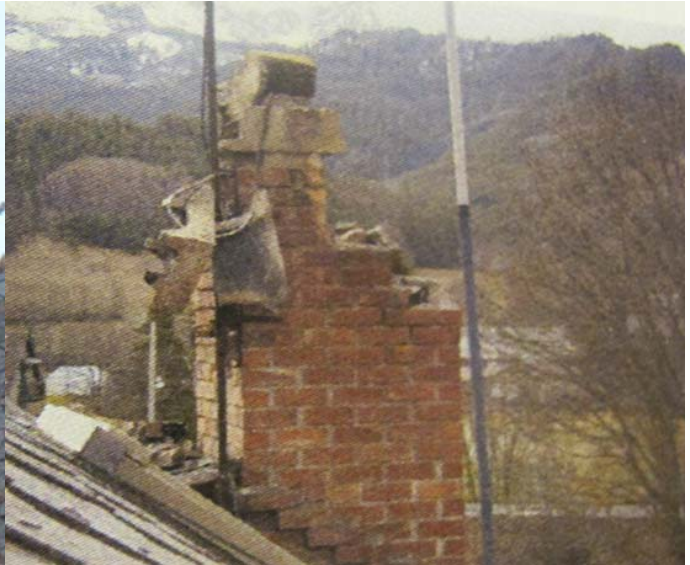
Photos B8 à B11 Exemples de cheminées endommagées (chute partielle ou partie endommagée démontée par les sapeurs pompiers par mesure de sécurité)

Un des effets qui a le plus marqué le centre-ville est le dommage aux cheminées. Ils est à associer à des dégâts de degré 2 (effondrement partiel de cheminée ou endommagement parfois important nécessitant leur démontage pour une mise en sécurité) et non pas à du degré 3 (fracture à la jonction du toit et chute de la cheminée) en dehors de quelques cas particuliers. Certaines parties de cheminées ont endommagé la toiture en tombant. Leur fréquence est importante dans la partie historique de la commune et concerne une proportion entre 10 à 30% des cheminées du secteur. Il n'y a que de rares impacts sur les cheminées en-dehors du centre historique et de la zone sédimentaire. La vulnérabilité importante de certaines cheminées ne peut expliquer qu'en partie cette différenciation géographique, mais au vu des autres indicateurs, il apparaît clairement une secousse plus importante dans la zone sédimentaire certainement liée à des effets de sites.

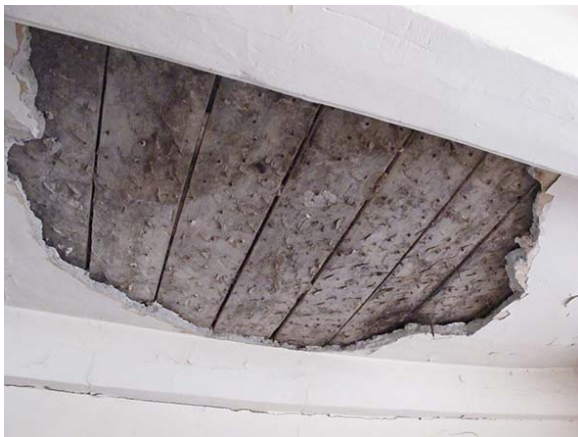
Photo B12 - Chute de partie importante de plâtre (habitation vulnérabilité A, centre historique).

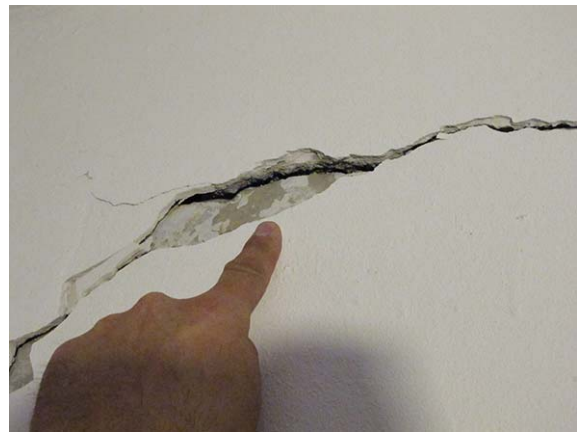
Photo B13 fissure sur le haut d'une porte sans traverse (habitation vulnérabilité A, centre historique).

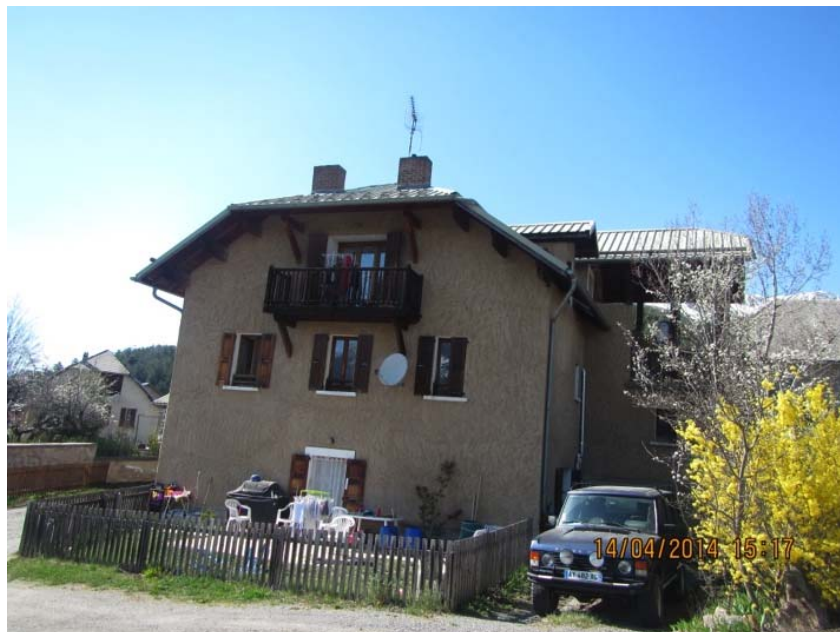
Photo SP01 - cheminée de gauche: déplacement du chapeau de cheminée, enlevé après le choc.

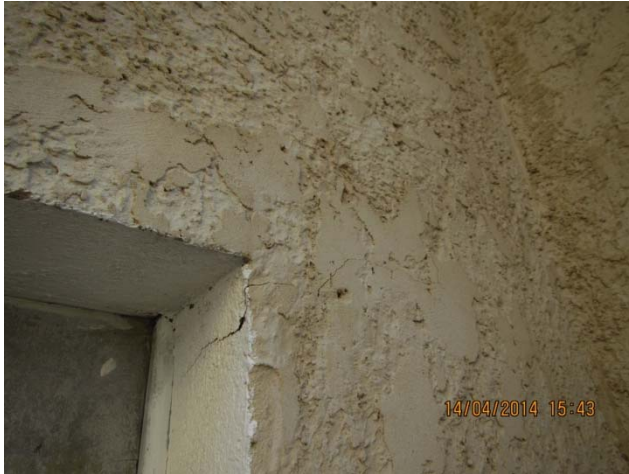
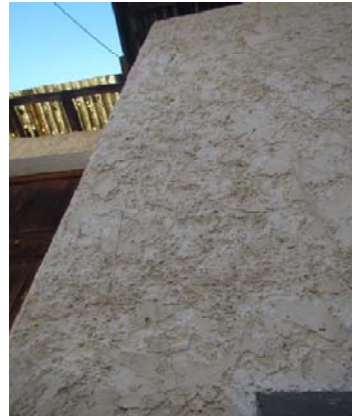
Photo SP02 - Fissures fines dans les murs extérieurs de vulnérabilité A – « Le Village ».

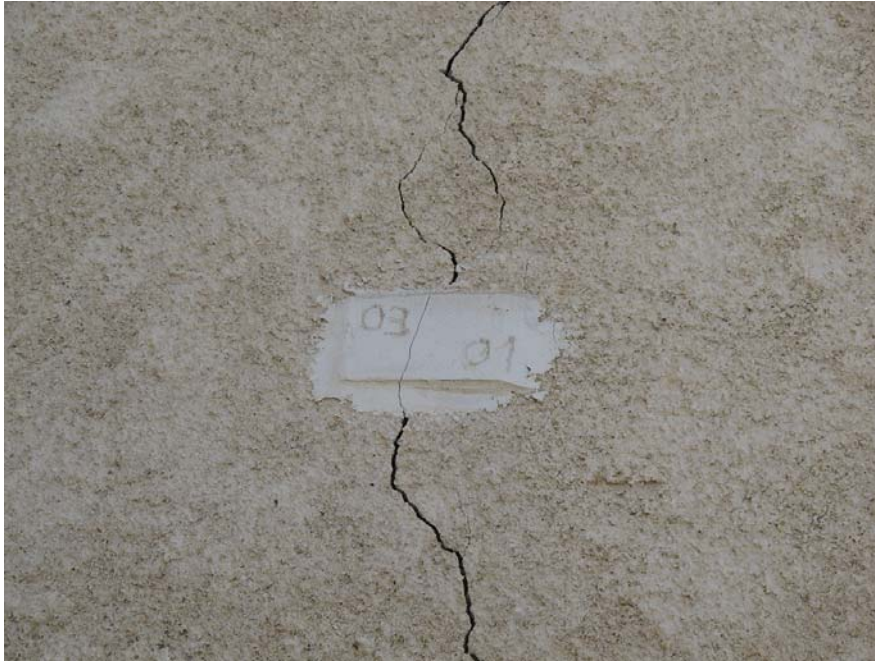
Photo M1 - Fissure pré existante sur front de l'église avec plot de contrôle (Mars 2001) reprise par une fissure fine d'ampleur millimétrique (fissure dans le plot).

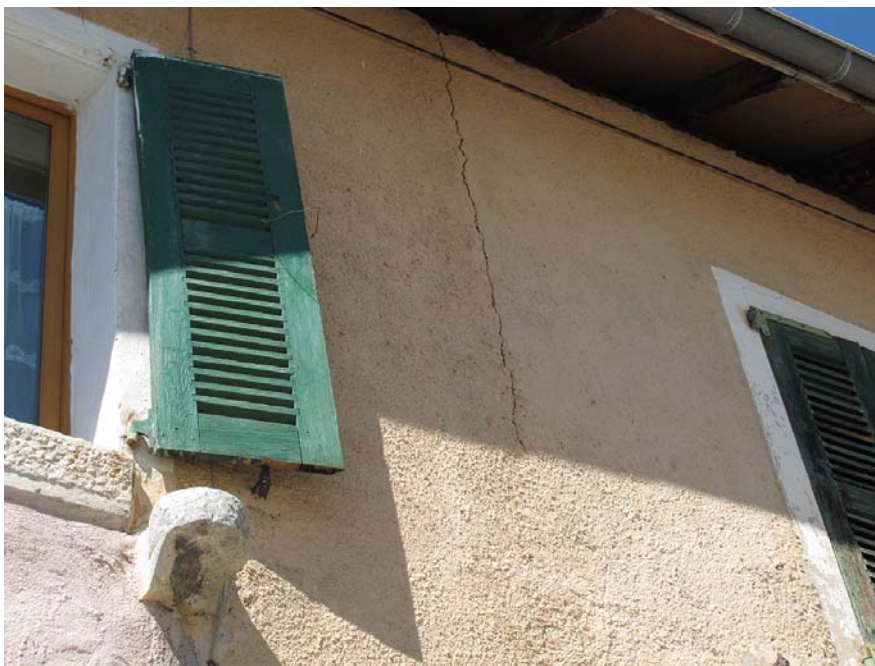
Photo M2 - Fissure fine dans la partie haute du bâtiment.

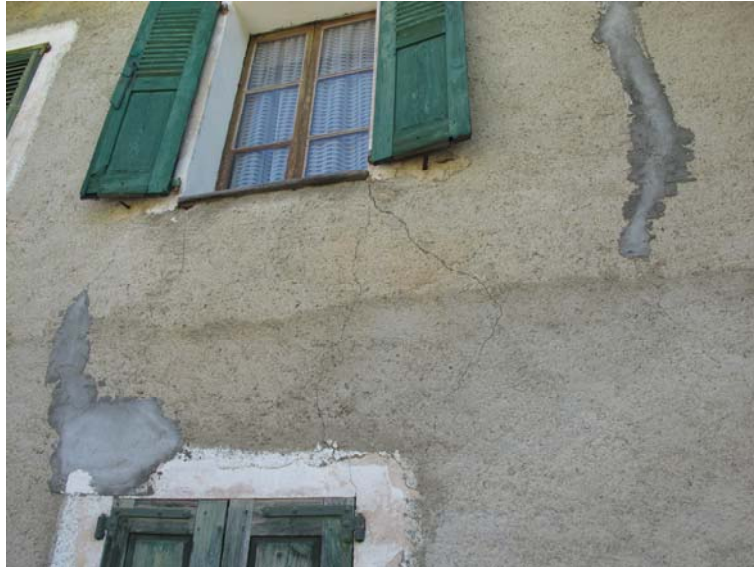
Photo M2 - Vue de la façade avec des fissures pré-existantes rebouchées et des fissures fines récentes.

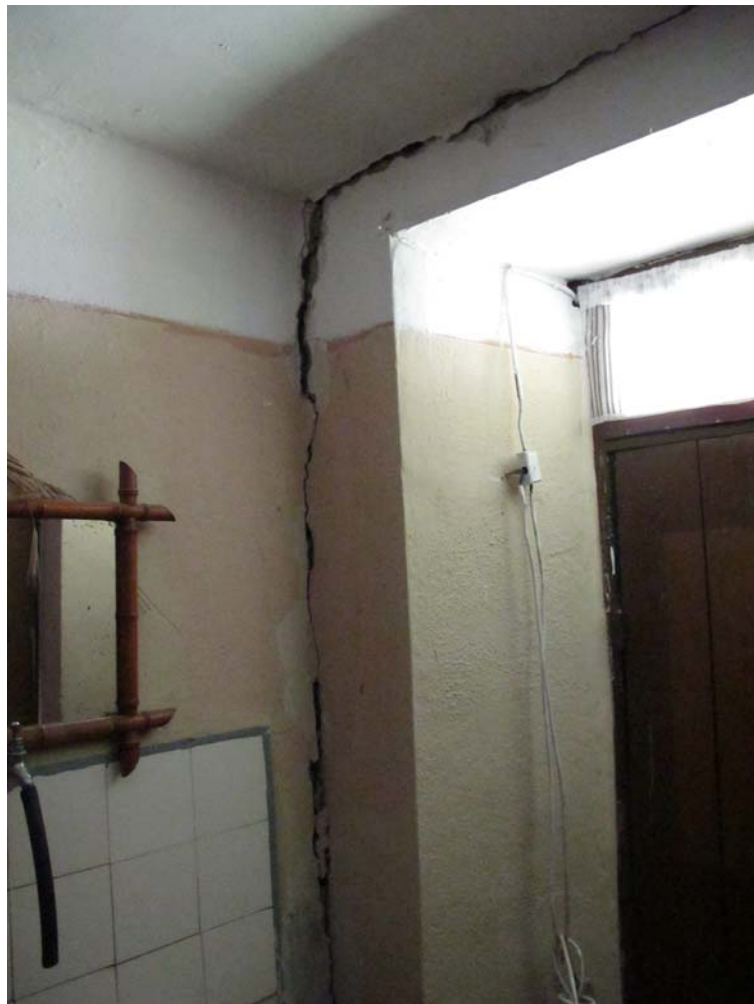
Photo M3 - Fissures avec ouverture centimétrique à la liaison mur intérieur/extérieur ou dalle/mur extérieur.

Les effets sur les bâtiments ont été très rares sauf au lieu-dit Rioclar. Un bâtiment de 1903 (RDC + 1 étage) et de vulnérabilité A y a été affecté de fissures ouvertes de taille centimétrique notamment aux liaisons entre les murs intérieurs (murs porteurs) et murs extérieurs ainsi que les planchers et les murs extérieurs mais ces fissures ne sont souvent pas visibles de l'extérieur car elles n'affectent pas les murs extérieurs. C'est le seul bâtiment de la commune avec des dégâts de degré 2. Ce bâtiment comportait des fissures préexistantes parfois rebouchées qui ont localement été reprises (photo M1 à M3). L'Eglise avec des renforts (barre acier et croix) qui portait des fissures préexistantes (avec plots de contrôle, Photo M1) a vu ses fissures élargies de quelques millimètres. Des fissures fines centimétriques avec chute de plâtre sont visibles par endroits. Des morceaux de pierres mal scellées en sont tombés au coin de l'édifice. Les autres bâtiments à proximité n'ont pas été particulièrement affectés. Des fissures fines ainsi que des chutes de plâtre ont été observées mais sur seulement quelques bâtiments de classe de vulnérabilité A (degré 1).

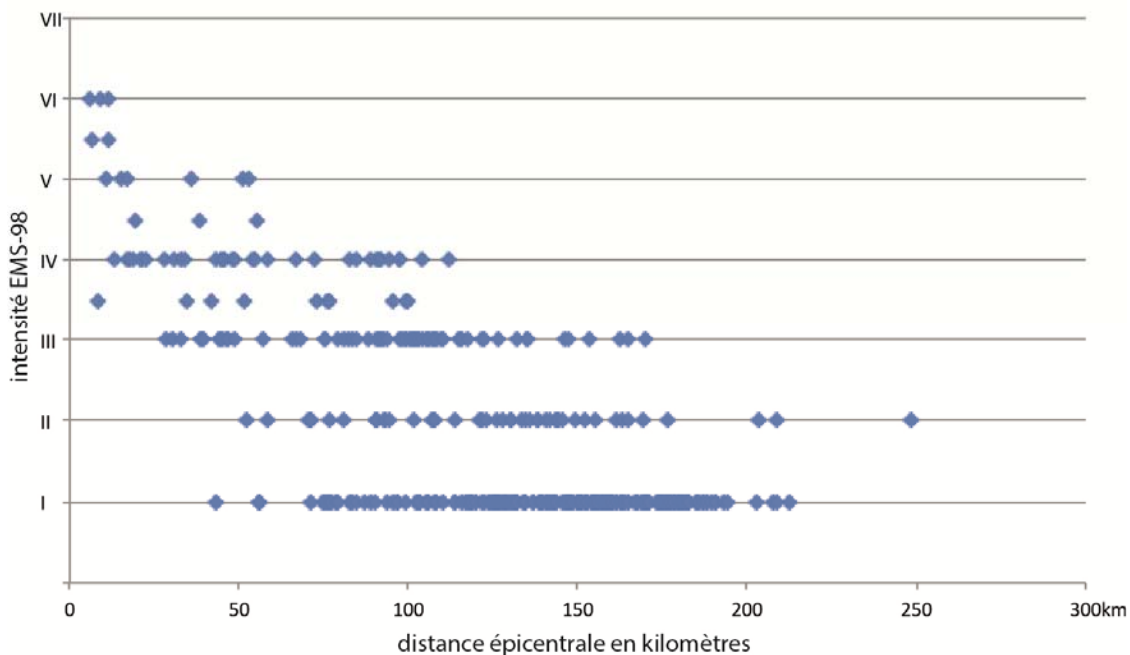
Fig. 19 – Répartition des intensités communales par distance épacentrale, tous départements confondus

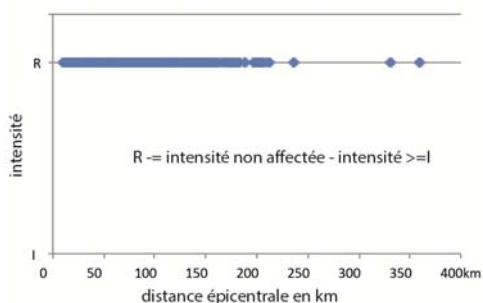
Fig. 20 – Répartition par distance épacentrale des ressentis (sans estimation d'intensités).

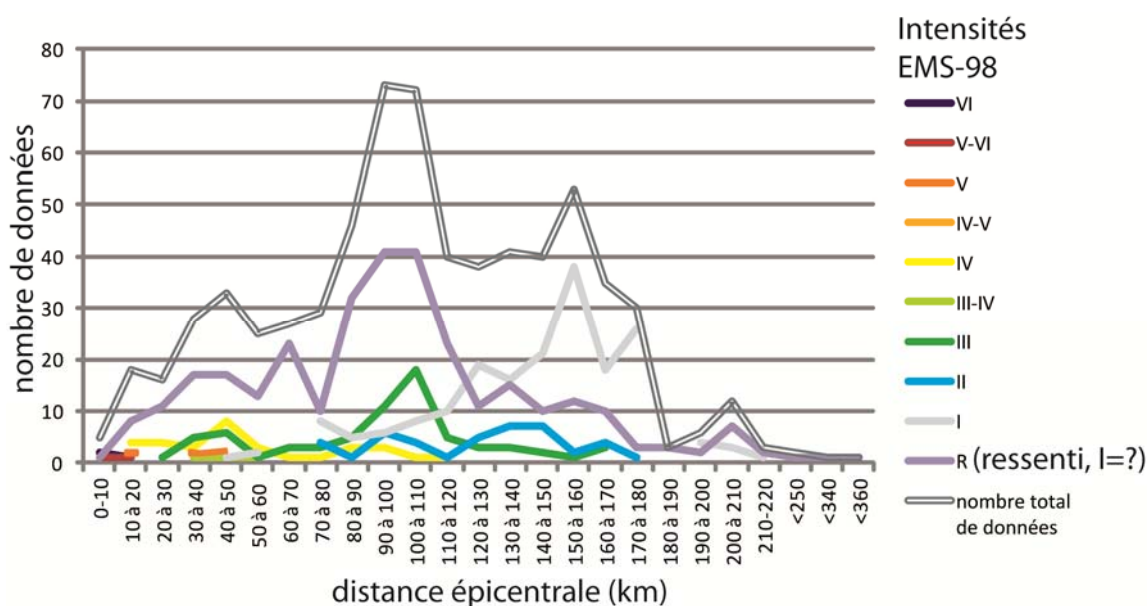
Fig. 21 – Nombre de données par classe d'intensités selon la distance épacentrale
