Habitation la Sucrierie : Fouille du four à chaux. La Martinique, les Anses d'Arlets

Fouille du four à chaux

Rapport final d'opération Mai 2015
Fouille archéologique

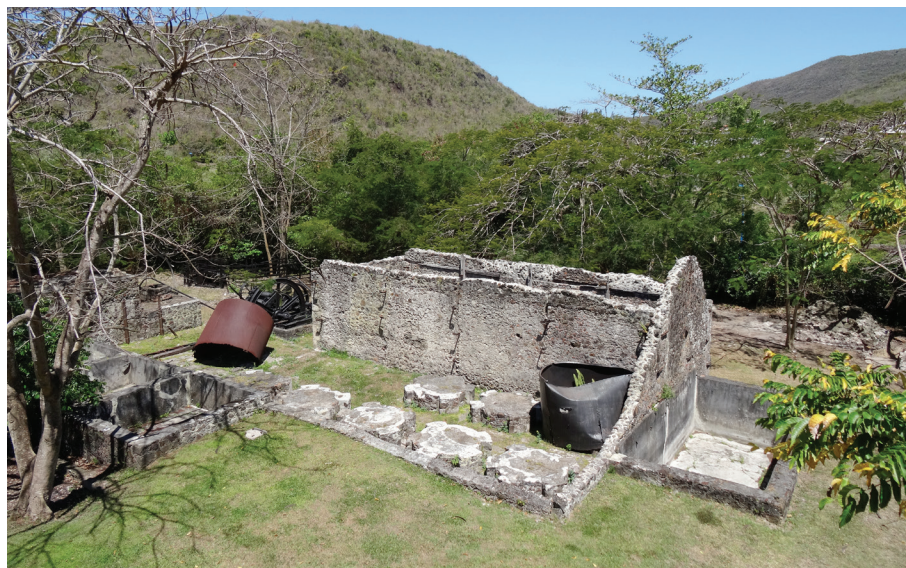
Figure 3 : vue depuis le sud-est de la distillerie, avec à droite le four à chaux (OMAT-FOTO).

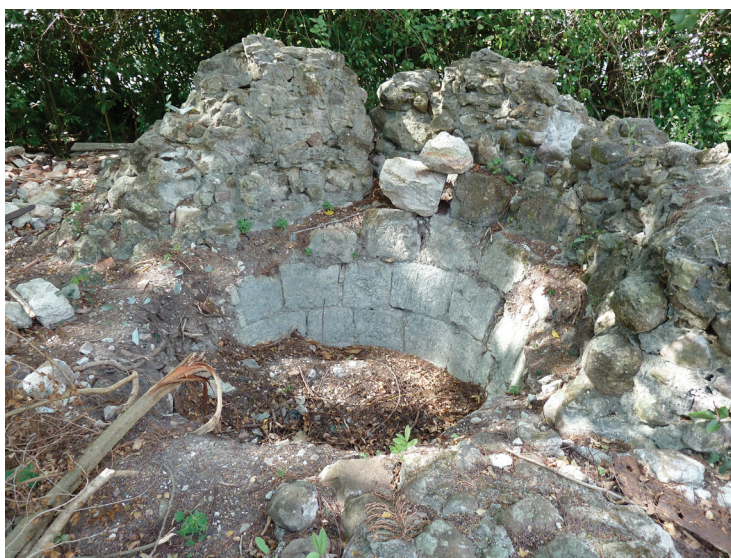
Figure 5 : le four à chaux.

dule, un chemisage de basalte taillées et posées en tronc de cône inversé. Très ruiné, le four ne dépassait pas 1,50 m de hauteur par rapport au sol actuel et l'intérieur était entièrement comblé de terre végétale (fig. 5).

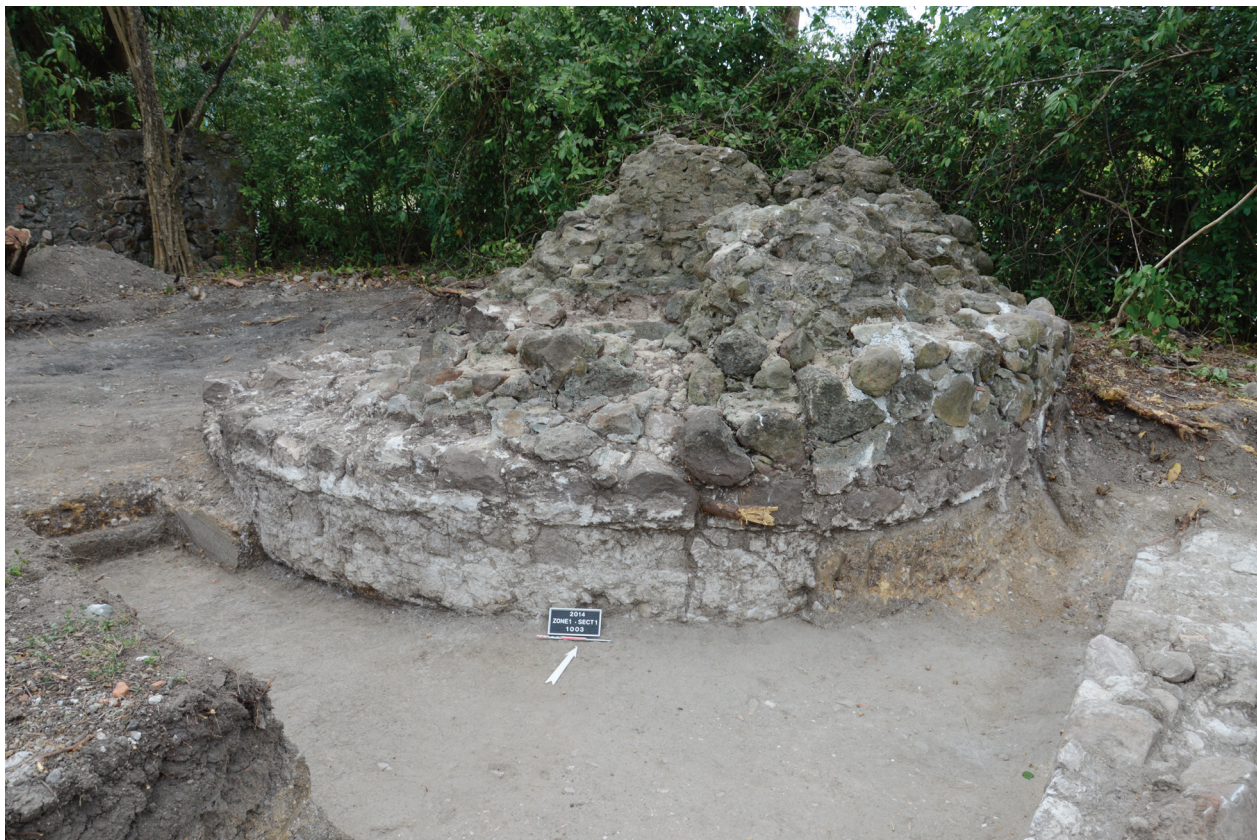
Figure 7 : vue d'ensemble du four à chaux : la fondation, dégagée, est limitée par un bourrelet de mortier.

Le corps principal MR1001 (fig. 7, 8 et 11) mesure 4,92 m de diamètre depuis le parement extérieur. De 1,70 m d'épaisseur, il présente une hauteur moyenne conservée de 2,20 m avec un parement interne de profil tronconique. L'ensemble est solidement installé sur une fondation légèrement plus large (de 5 cm en moyenne) profonde de 40 cm environ. L'élévation présente deux parements de traitement différent : le parement externe est construit en appareil irrégulier de gros moellons de basaltes calés avec des éclats plus petits et liés avec un mortier de chaux contenant beaucoup de morceaux de corail. A la base du parement, un bourrelet de chaux (fig. 9) est visible au niveau du sol de circulation (SL1008). Le parement interne est construit en pierres réfrac-

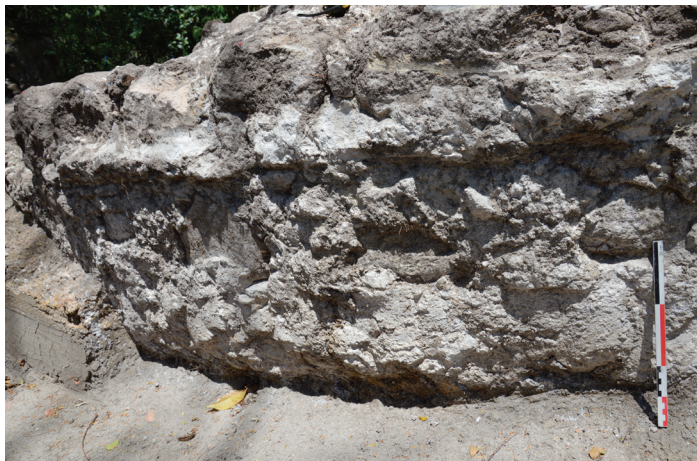
Figure 9 : détail de la fondation du mur MR1002.

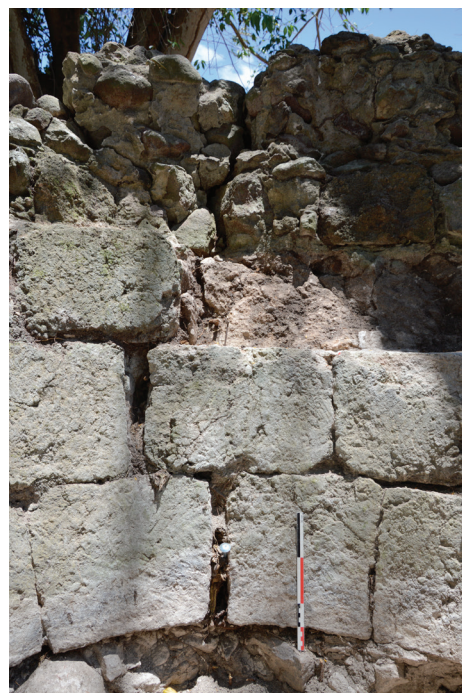
Figure 10 : détail du parement interne du mur MR1002.

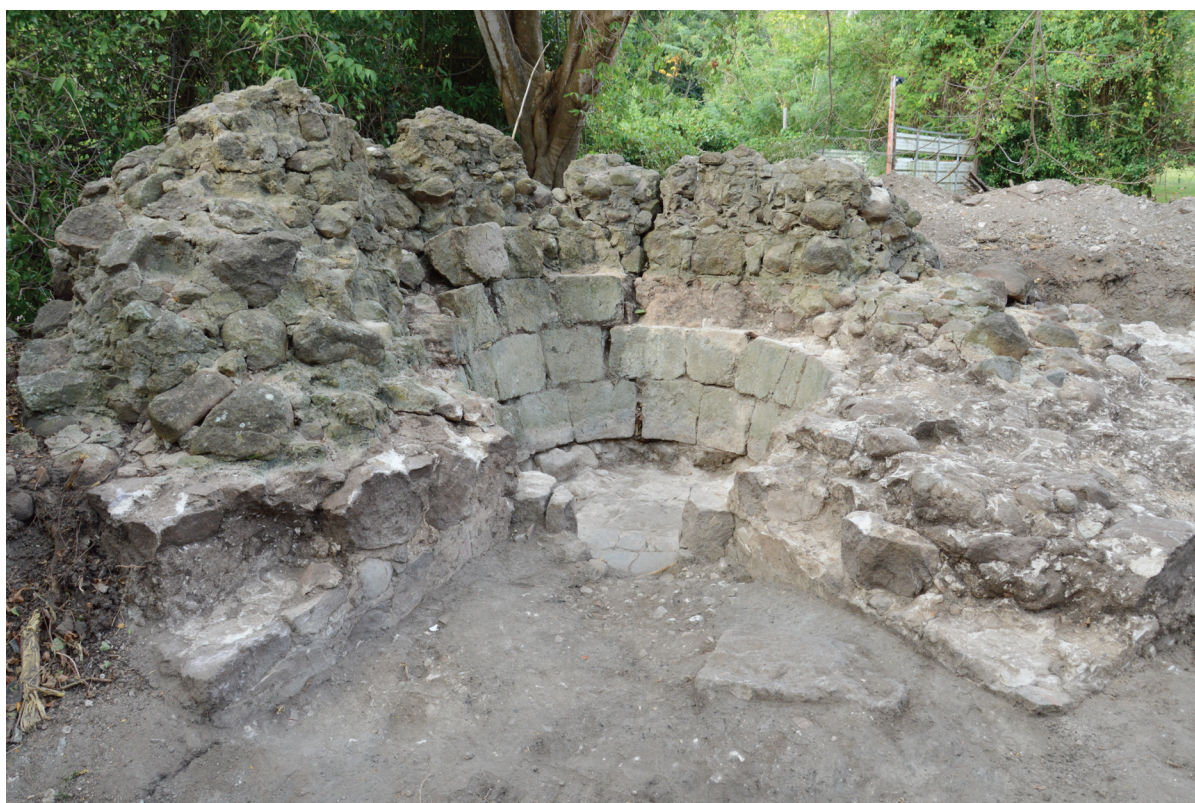
Figure 11 : vue générale du four à chaux avec au premier plan, la porte du foyer.

Le mur cylindrique est percé à l'ouest par une porte, PR1029 dont la partie supérieure a disparu (fig. 11 et 12). Le seuil en basalte et les piédroits en pierres réfractaires sont en place mais très abîmés (pierres fendues sous l'action du feu) (fig. 14 et 15). Le seuil repose sur une chape de chaux (US1014) commune au dallage du four. Le piédroit sud possède encore les traces d'enduit à la chaux, appliqué à l'extérieur du four. Les deux sont taillés en arrondi vers l'intérieur du four (fig. 31). La porte est précédée par un large ébrasement parementés et enduit qui vient butter sur l'encadrement de la porte.

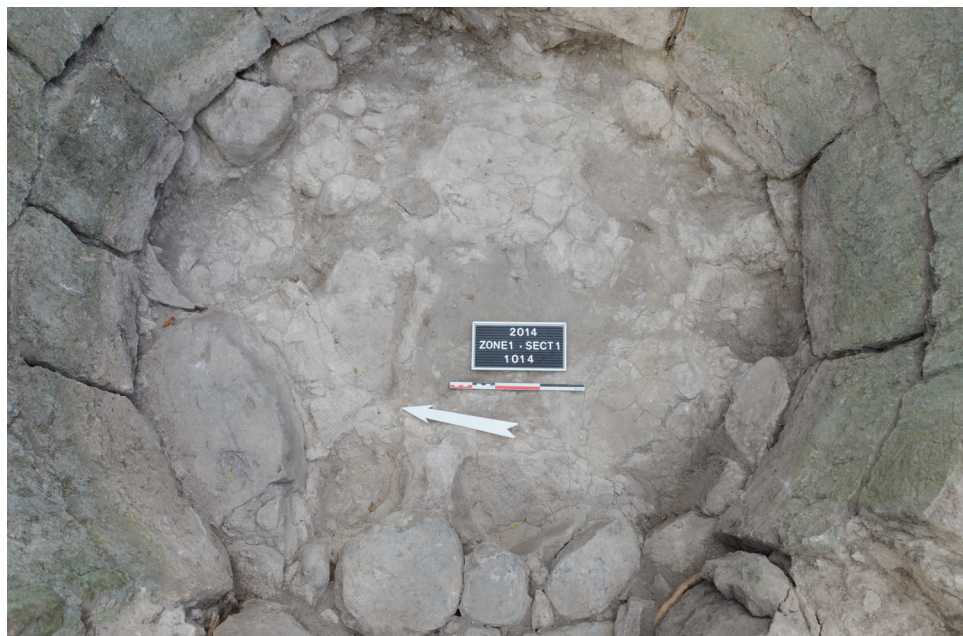
Figure 12 : sol dallé du foyer.

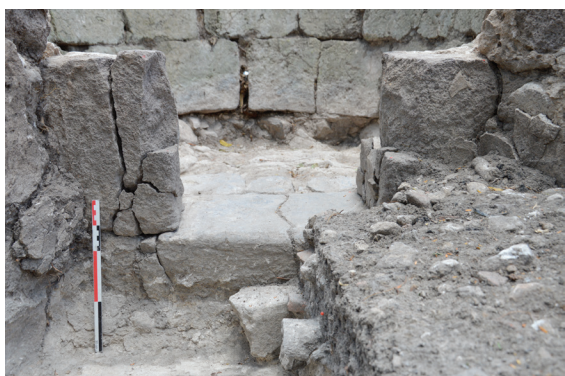
Figure 14 : porte du foyer, vue depuis l'extérieur.

La porte du four a été bâtie dès les premières assises du chaufour. Constituée de piédroits en pierres réfractaires et d'un seuil en basalte, installé au même niveau que le fond de la chambre de cuisson. Elle possède sans doute un linteau droit, probablement en pierre réfractaire. Au-devant de cette porte, l'aire de travail est installée dans un espace évasé vers l'extérieur. Par comparaison avec d'autres chaufours conservés en Martinique (poterie d'Alet aux Trois-Îlets par exemple), il est possible de restituer une voûte en plein cintre au-dessus de cet espace.

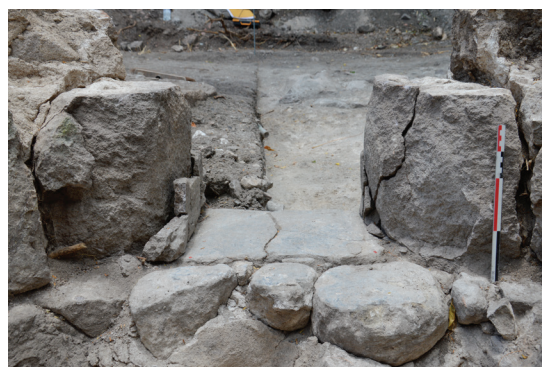
Figure 15 : porte du foyer, vue de l'intérieur.

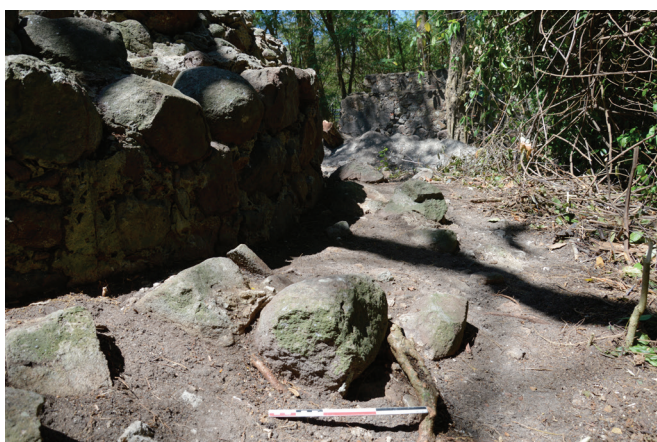
Figure 16: rampe d'accès au sommet du four, parement est.

Les restes d'une rampe d'accès à la partie sommitale pour le chargement du four à chaux ont été découverts au nord de ce dernier. Elle est constituée par deux murets de moellons liés au mortier de chaux contenant un remblai de terre et de cailloux (fig. 16). La structure est fortement détériorée (longueur conservée : 50 cm). Au niveau de la jonction entre le parement ouest de la rampe et celui du four, un trait vertical avait été tracé dans l'enduit (fig. 17). Cette marque est sans doute un trait de construction. Elle confirme que la construction de la rampe est intervenue après celle du cylindrique du four. Ce constat est confirmé par l'absence d'arrachement dans la maçonnerie à la jonction entre la rampe et le four.

Au nord du four, une rampe a été construite pour accéder au sommet. Composée de deux parements en moellons de basalte liés à la chaux, elle est simplement appuyée contre le chaufour, sans liaison. Les vestiges repérés lors de la fouille n'ont pas permis de savoir si un escalier avait été construit sur cette rampe.

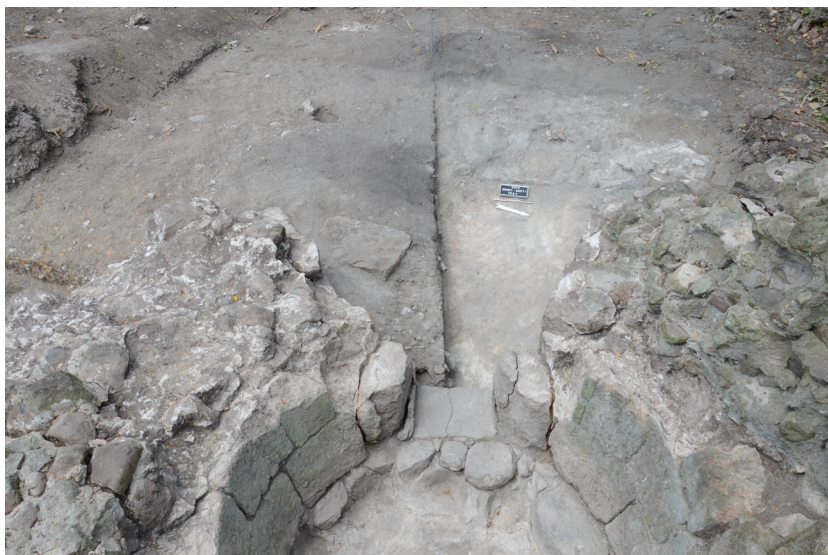
Figure 18 : vue depuis l'est de l'aire de travail dont le comblement a été fouillé de moitié.

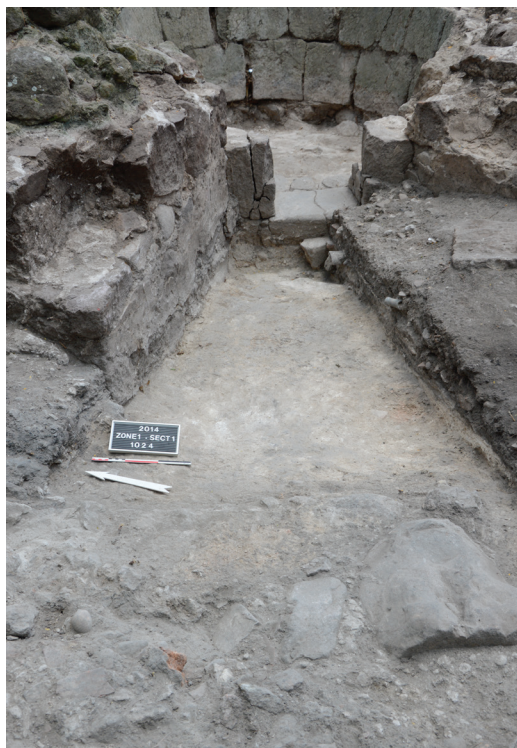
Figure 20 : aire de travail du four : au premier plan arase du mur MR1025 et première surface chollée.

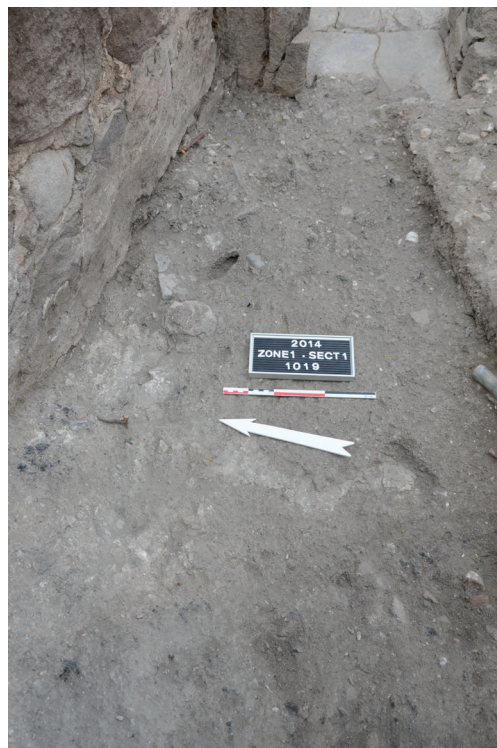
Figure 21 : aire de travail du four : niveau de comblement en cours de fouille.

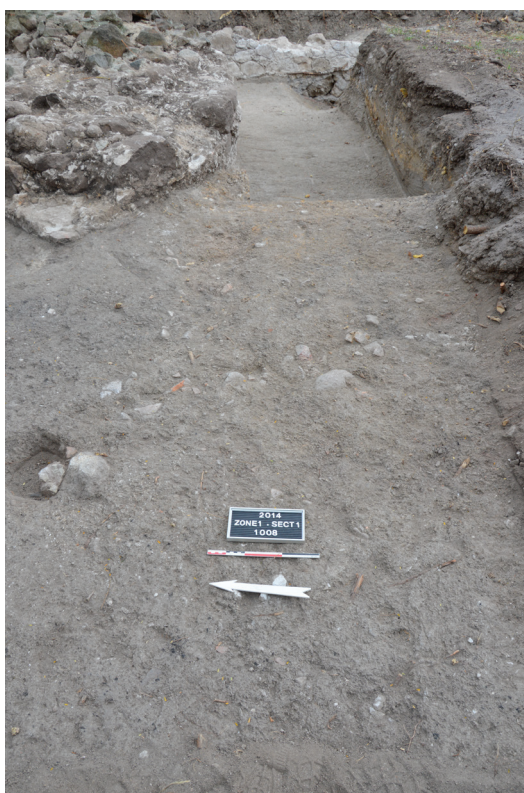
Figure 22 : sol d'usage du four à chaux SL1008.

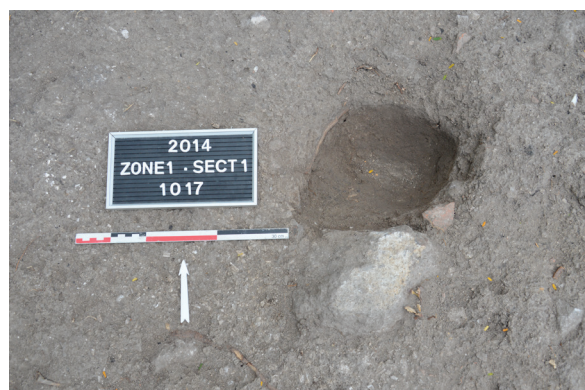
Figure 23 : sol d'usage du four à chaux : trou de poteau.

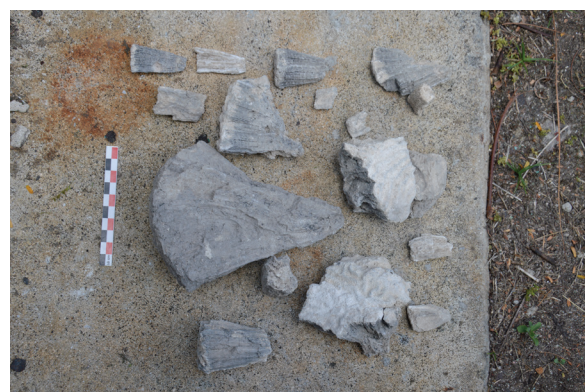
Figure 24 : fragments de coraux provenant de la couche US1019.

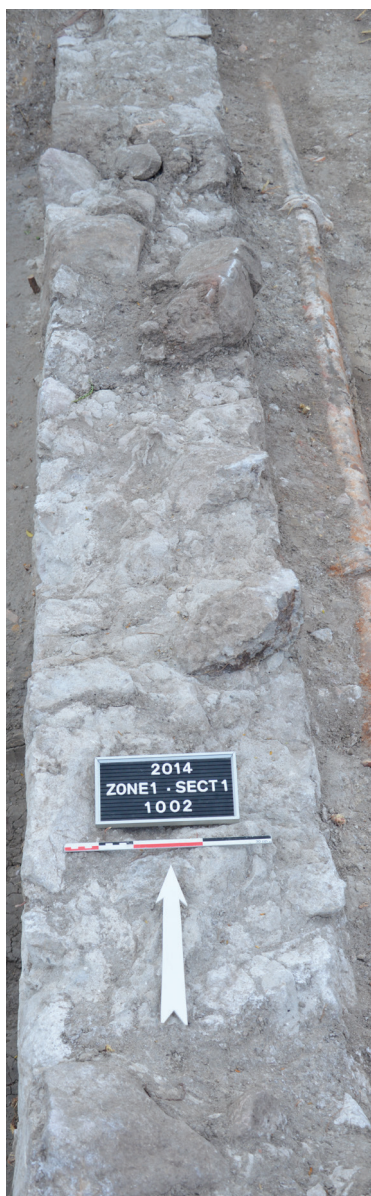
Figure 25 : mur MR1002, vue depuis le sud.

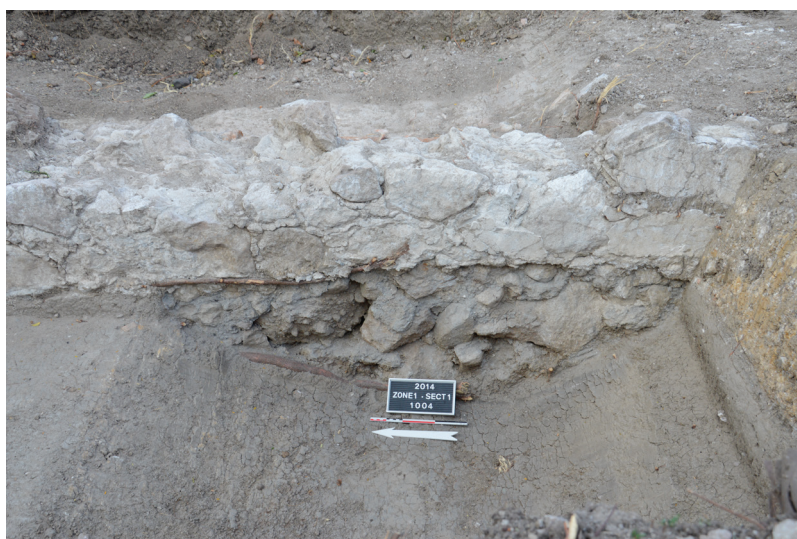
Figure 26 : mur MR1002, parement ouest, fondation et élévation.

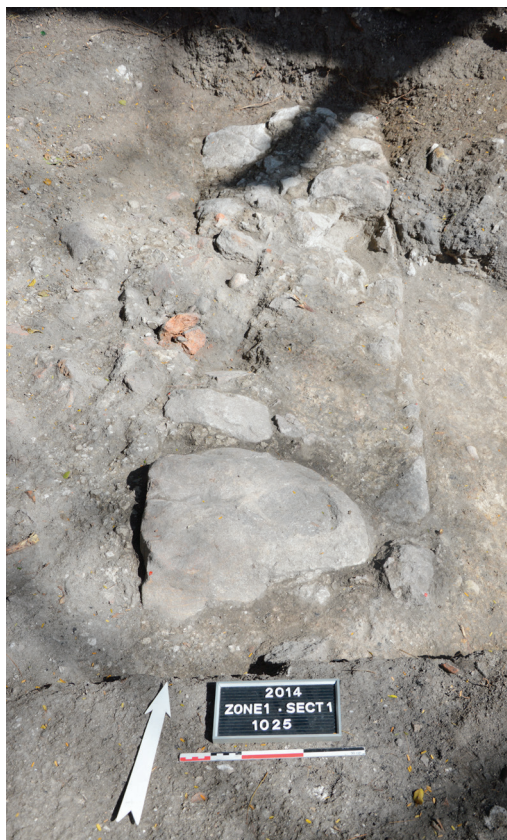
Figure 27 : arase du mur MR1025.

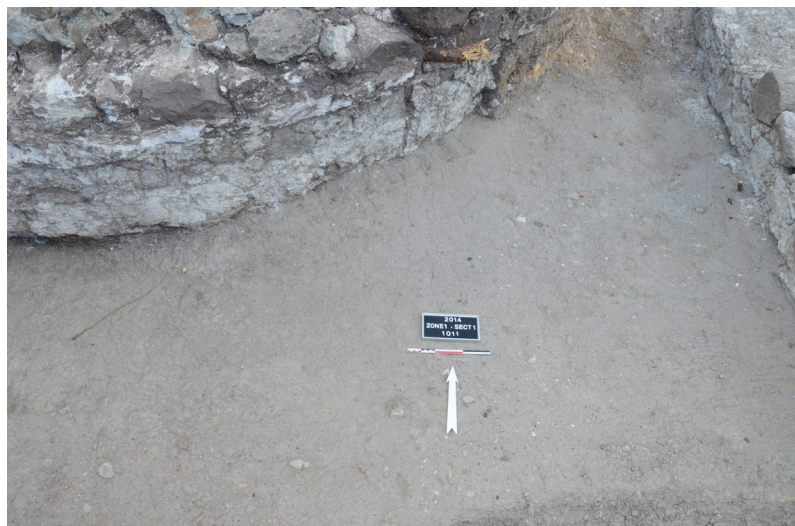
Figure 28 : sol contemporain du mur MR1001 (Phase 1).

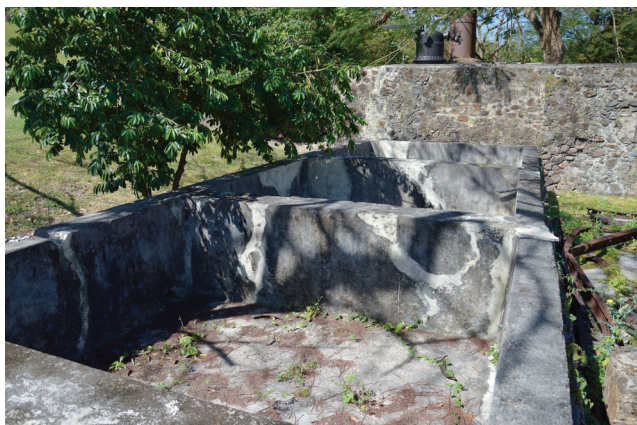
Figure 35 : cuves.

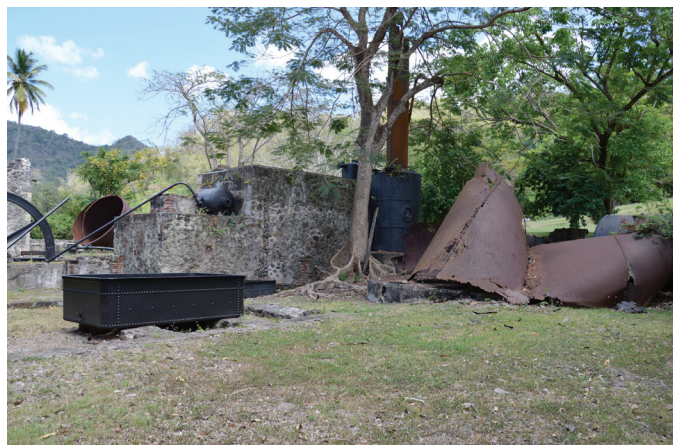
Figure 36 : à l'ouest de la chaudière : cheminée et citerne d'eau effondrée.

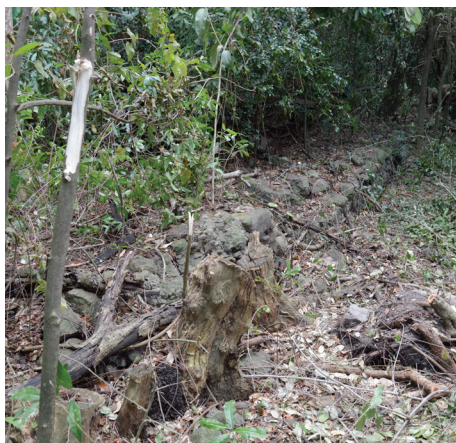
Figure 40 : mur sud limitant un sol caladé, à l'ouest de la grande citerne.

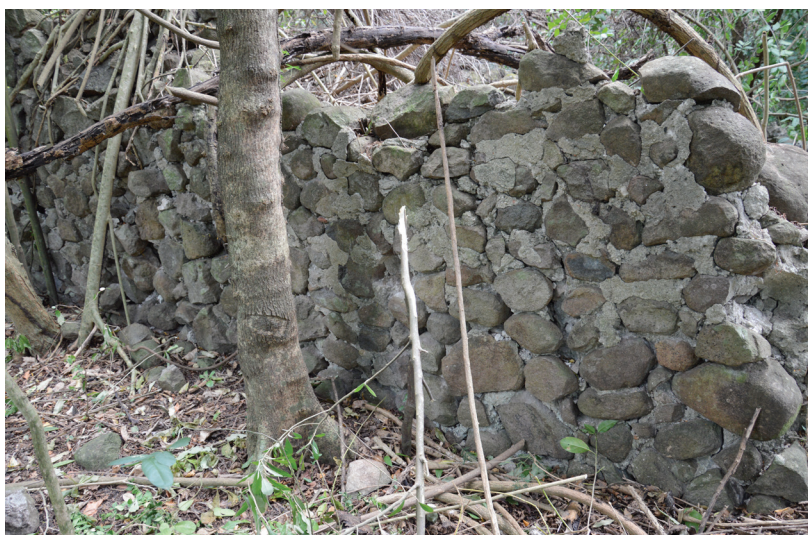
Figure 42 : détail du mur est du bâtiment rectangulaire.

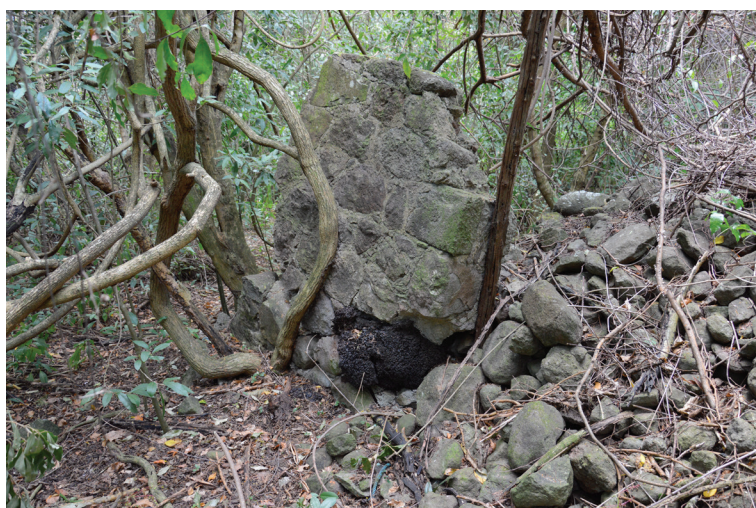
Figure 43 : bâtiment rectangulaire, mur disloqué.
