## La chapelle de la commanderie Saint-Jean-des-Prés à Montbrison (Loire). Étude préliminaire

# COMMANDERIE SAINT-JEAN-DES-PRÉS

CAMPAGNE DE FOUILLES 2005

RAPPORT FINAL D'OPÉRATION  
SÉRIE MOYEN ÂGE

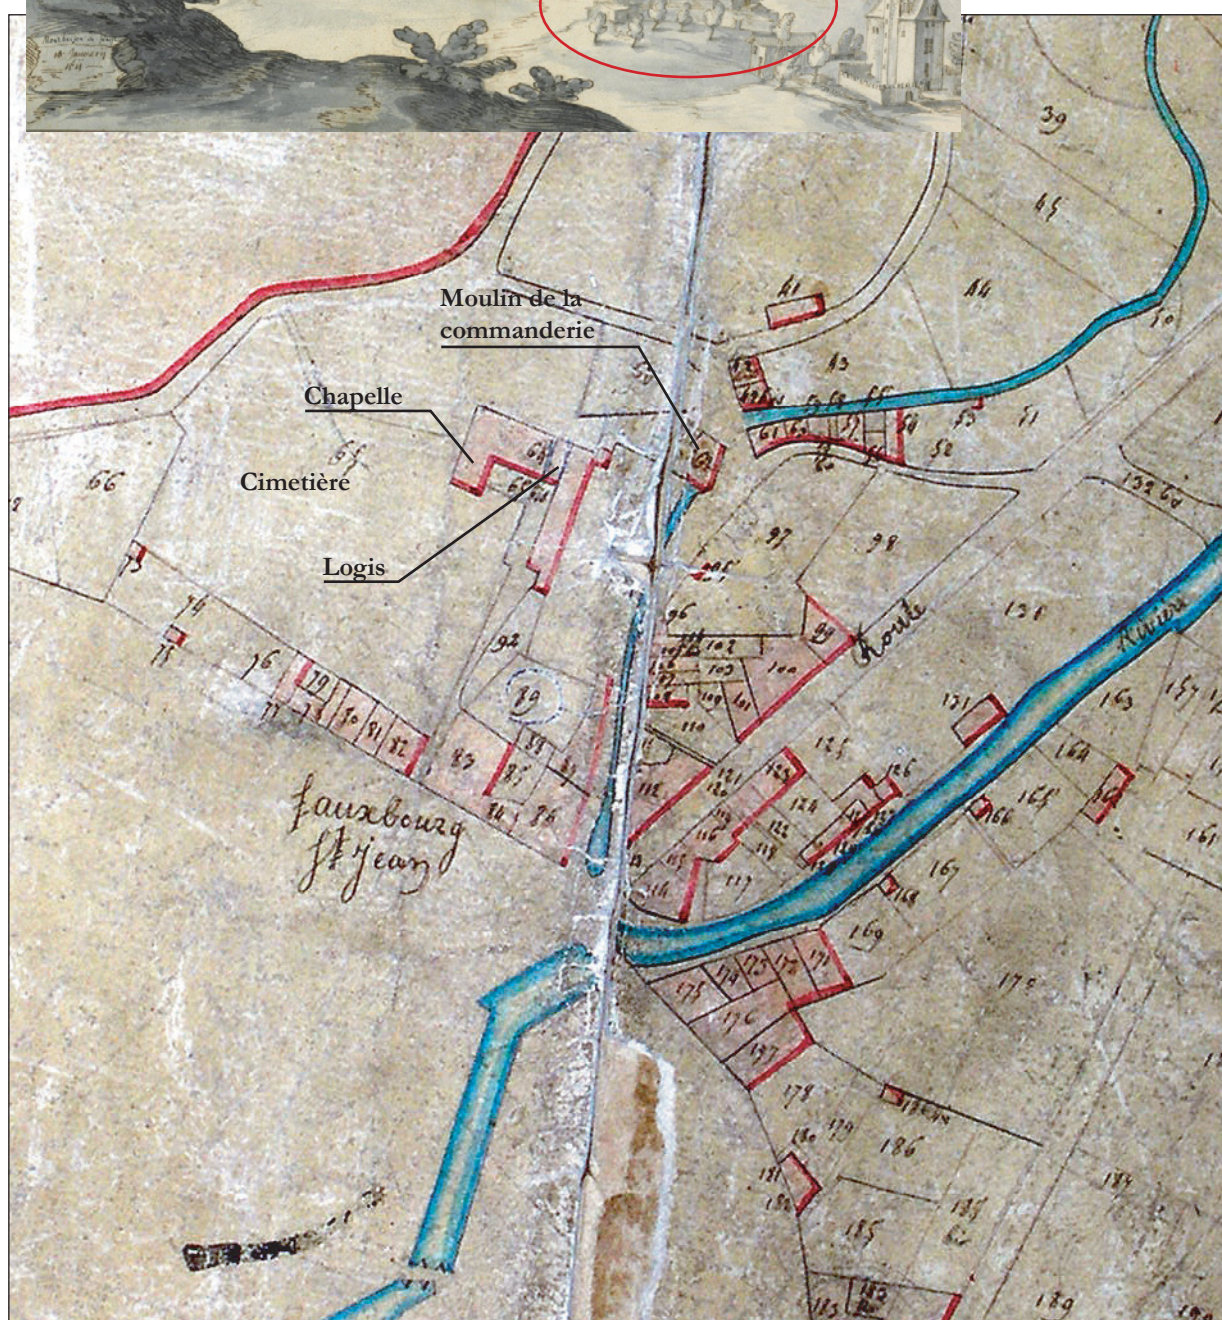
Fig. 5 : Doc. L. D'Agostino. Le site de la commanderie Saint-Jean-des-Prés sur le cadastre napoléonien (Mairie de Montbrison).

Les bâtiments de la commanderie Saint-Jean-des-Prés étaient organisés en quadrilatère autour d'une cour centrale (fig. 4 et 8 et pl. 3). Ils occupaient trois côtés de la cour, au nord, à l'est et au sud. Elle possédait deux accès, le premier à l'est, où l'on pénétrait dans la cour par un passage voûté aménagé dans les bâtiments, le second à l'ouest. Elle était bordée du côté de la chapelle, au nord et à l'ouest, par son cimetière<sup>14</sup>. Un bief dérivé du Vizézy alimentait le moulin de la commanderie situé au sud-est de l'enceinte.

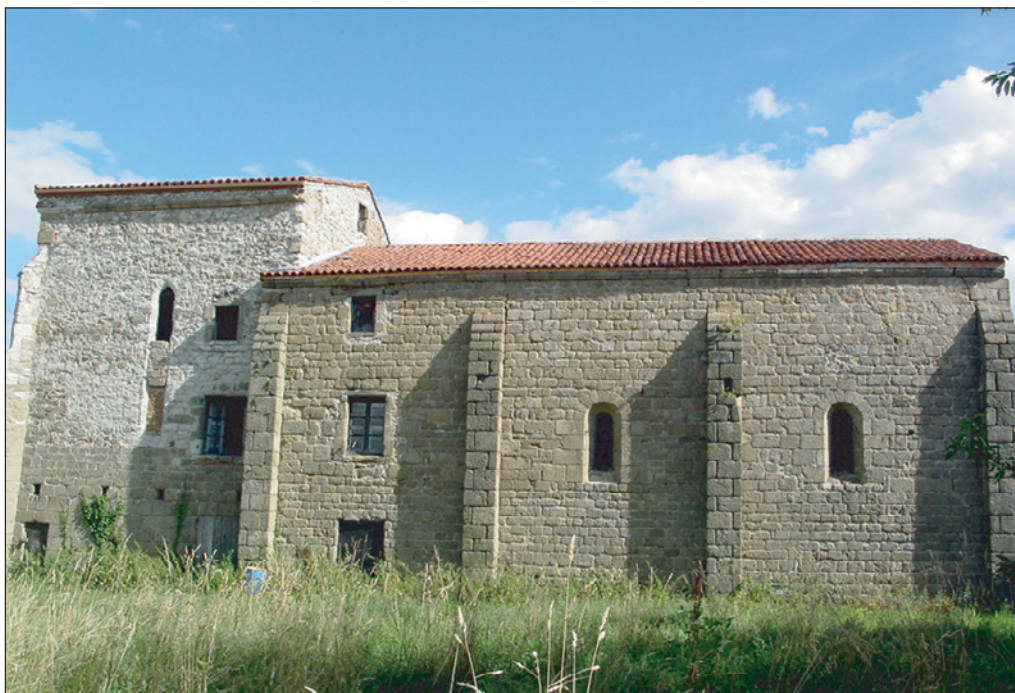
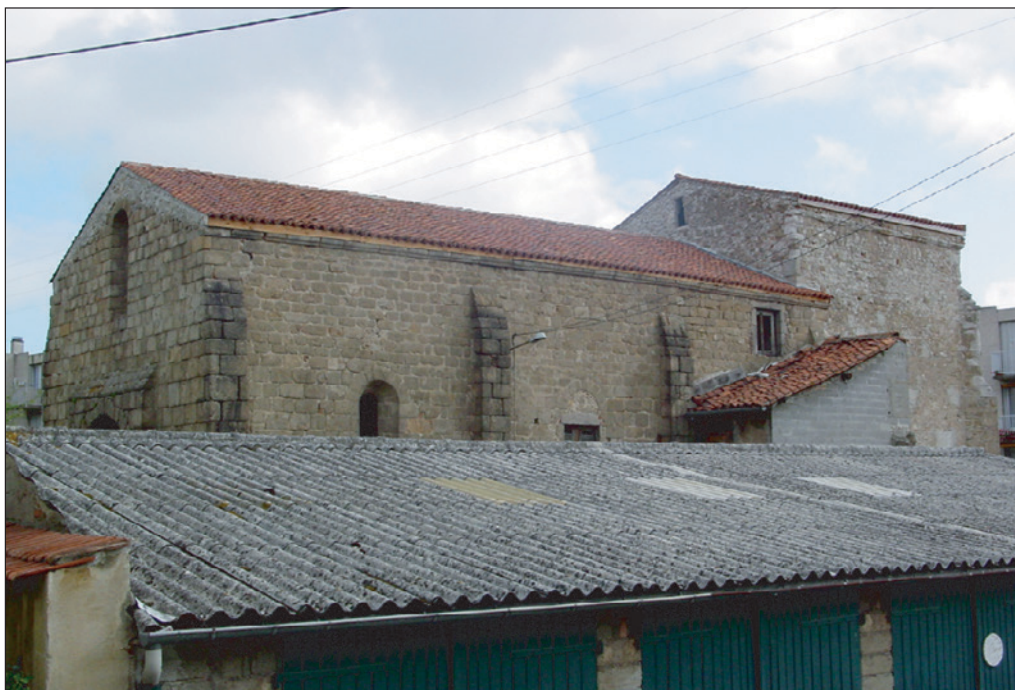
Fig. 9 : la chapelle, vues extérieures. Clichés : L. D'Agostino.

Vue du mur nord de la chapelle. La parcelle en friche qui borde l'édifice correspond au cimetière de la commanderie.

Vue du mur sud de la chapelle. Une série de garages des années 1970 occupe l'emplacement des bâtiments conventuels.

La chapelle de la commanderie Saint-Jean-des-Prés est conservée intégralement du point de vue de ses maçonneries (pl. 4 et 5, fig. 9). La voûte gothique du chœur est également conservée. Seul le mode de couverture d'origine de la nef est inconnu, mais était constitué d'une voûte en pierre, puis a été remplacé par une charpente. Les toitures ont été rénovées entièrement en 2002-2003 par *La Diana*, à la suite du rachat du site. Il s'agit du plus ancien édifice conservé de la ville de Montbrison, datant de la deuxième moitié du XII<sup>ème</sup> siècle, et mérite en tant que tel une étude approfondie et des dispositions de conservation adaptées.

La face nord du mur gouttereau de la nef (M 1006) soulève moins de difficultés et révèle au contraire une grande homogénéité (**fig. 9, pl. 11**). Classiquement, le moyen appareil domine au niveau des contreforts et de l'encadrement des baies. On le retrouve également en parement, associé à un petit appareil régulier. Les traces de tailles correspondent bien aux principes établis pour les parties internes. Le pic, ou smille, est essentiellement réservé au parement tandis que le marteau taillant reste dévolu au moyen appareil des contreforts et des ouvertures. L'examen des claveaux en signale également la présence et des distinctions sont donc à opérer en regard de la qualité des matériaux, de leur mise en œuvre, et de l'outillage employé. On remarque la présence fréquente de fragments de terre cuite au niveau des joints de mortier et seule la troisième travée montre l'adjonction d'ouvertures tardives. Dans l'ensemble, l'élévation admet deux système de mise en œuvre. En partie basse, une assise de contreforts règle deux assises de parement ou deux assises de contrefort règlent trois assises de parement. Le montage des murs est alors conditionné par le montage des supports. Au niveau supérieur, les assises du parement sont réglées par l'encadrement des baies en plein cintre et procèdent également souvent par courts dédoublements, impliquant de nombreux décalages à l'approche des contreforts.

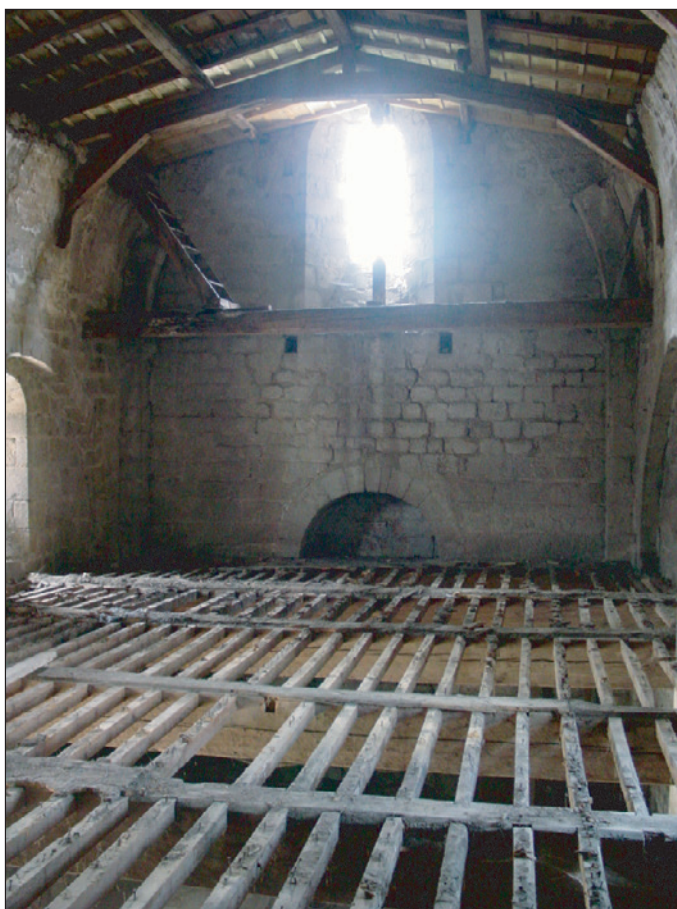
**Fig. 10 : la chapelle, vues intérieures de la nef avant et après démontage du plancher. Clichés : L. D'Agostino.**

Etat du plancher de la nef en 2003.

La nef avant le début de l'intervention après démontage partiel du plancher, juin 2004.

Ses dimensions de 27,40 m sur 10,60 m en font un édifice atypique dans le contexte des chapelles hospitalières, et plus encore pour les édifices romans conservés du Forez. La nef romane est conservée totalement en élévation, à l'exception de la voûte (fig. 10). Il s'agit d'une nef unique composée de trois travées, sans collatéraux. Les travées sont articulées par des pilastres engagés surmontés d'impôstes qui ont soutenu une voûte au moment de la construction du bâtiment. A l'extérieur, quatre contreforts viennent soutenir chacun des murs gouttereaux. La façade orientale (fig. 11) est percée d'un vaste portail couvert d'un linteau droit monolithe qui soutient le tympan où se devinent des traces de peintures ; l'archivolte du portail est soulignée par trois voussures. L'ensemble forme saillie sur la façade et le portail est surmonté d'une baie en plein cintre. Le dessin de la ville de Montbrison réalisé par Etienne Martellange en 1611 (fig. 4) montre nettement le clocher-mur qui couronnait la façade occidentale, élément confirmé par les procès-verbaux de visite de l'époque moderne<sup>20</sup>. On y accédait par un escalier en bois qui se trouvait dans la première travée de la nef. Une seconde porte, aujourd'hui bouchée, était aménagée du côté sud dans la troisième travée de la nef. L'appareillage en pierres de taille des maçonneries dénote un grand soin apporté à la construction, et surtout l'homogénéité de la nef qui n'a guère subi de modifications, à l'exception de l'ouverture de petites fenêtres destinées aux appartements du XIX<sup>ème</sup> siècle. En revanche, les parties romanes sont totalement dénuées de décor sculpté ou historié. L'édifice est caractérisé par son grand dépouillement décoratif, fréquent dans les chapelles hospitalières. Le mur gouttereau sud de la nef présente une particularité intéressante. Une série de corbeaux en pierre, ainsi que la présence d'un larmier incliné à mi-hauteur du mur et de trous d'engagement de poutres dans les contreforts démontrent la présence dès la période romane d'une galerie courant le long du bâtiment, dont ces éléments servaient à recevoir la toiture (fig. 12). Ce dispositif appartient au programme primitif de l'édifice, et il faut souligner la rareté de ce type d'aménagement conservé dans les commanderies de la région.

alors assuré par un seul niveau de baies en plein cintre à ébrasements, inscrites sous les grands arcs (fig. 10, 21). Les travées sont séparées par des supports quadrangulaires à larges pilastres engagés sur dossierets. Ces dossierets sont surmontés de simples impostes moulurées précédant le départ des grands arcs aveugles. Le large pilastre se prolonge quant à lui au niveau des écoinçons des grandes arcades et s'achève par une imposte moulurée en doucine. Il est à noter que ces rares éléments moulurés emploient le même granit brun à grains irréguliers. Au-dessus de ces impostes, quelques claveaux des anciens arcs-doubleaux rythmant la voûte en berceau sont encore en place. Une partie des départs de la voûte est aussi conservée et montre une utilisation exclusive de petit appareil régulier dressé au pic, du moins en intrados. Pour la première travée, les parements internes montrent exclusivement un moyen appareil soigné assemblé à joints minces dont les faces de parement sont dressées au pic. Au Nord, la correspondance s'opère parfaitement entre le piédroit de la première grande arcade aveugle et celui du grand formeret occidental. Les blocs sont alors bien chaînés entre eux. Par contre, de très nombreux décalages apparaissent à la jonction avec le parement. Celui-ci est traité en petit et moyen appareil régulier. Les assises basses utilisent majoritairement le moyen appareil régulier et les hauteurs d'assises tendent à se réduire au-dessus, jusqu'au niveau de la baie. Les faces de parement sont dressées au pic. Au niveau de la jonction avec la première pile sur dossieret portant le doubleau de la voûte, les blocs sont également chaînés, mais les mêmes décalages de hauteur d'assise se repèrent. Le chaînage utilise la plupart du temps toute la hauteur de la pierre, mais peut aussi être réalisé sur la moitié de la hauteur du bloc. À l'approche du premier pilastre engagé sur dossieret, une baie quadrangulaire à ébrasements a été aménagée tardivement. Les mêmes difficultés de jonction existent entre le parement de petit appareil régulier et les assises du support séparant la seconde travée. Les mêmes remarques peuvent être faites pour le mur méridional avec une attention particulière pour les supports et des difficultés de jonction avec le parement. Près de l'angle Sud-Ouest du bâtiment, on remarque un négatif bouché d'encastrement de poutre, qui entre en correspondance avec un trou de poutre ménagé en revers de la façade. Ces négatifs semblent signaler la présence d'un escalier en bois permettant d'accéder à la tribune occidentale. Les blocs montrent des faces de parement interne dressées au pic et l'examen des zones altérées du parement externe révèle l'emploi du même outillage pour les autres faces. Les décalages de niveau se repèrent classiquement à la jonction du support avec un chaînage à bloc entier ou demi-bloc. Pour ce support Nord, un seul signe lapidaire est observé. Le motif est celui du B inversé ; la gravure a été réalisée à la broche fine, et le signe se présente au centre de la face de parement dressée au taillant pour une hauteur de 5 à 6 cm de haut.

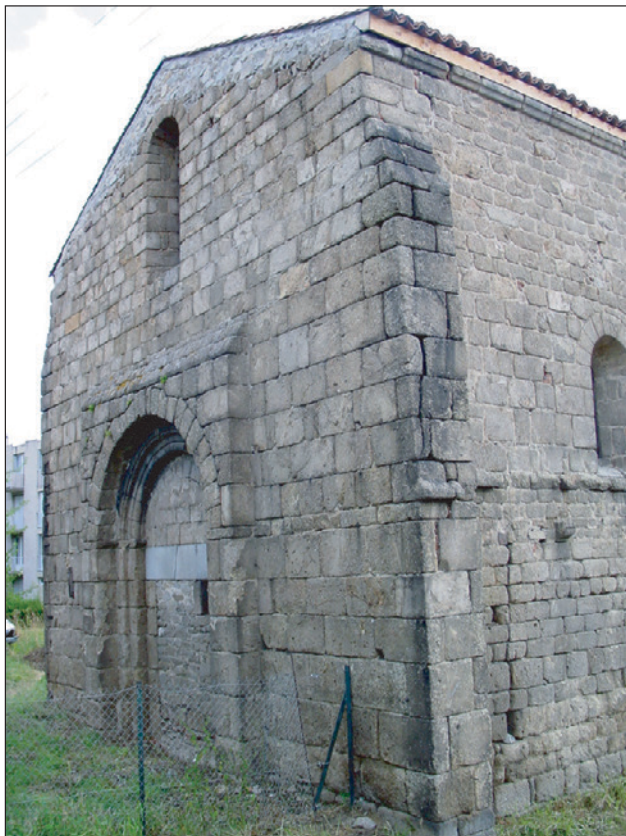
Façade occidentale de la chapelle. Le portail est aménagé dans un massif rectangulaire en saillie sur la façade. Le clocher-mur qui couronnait la façade a disparu.

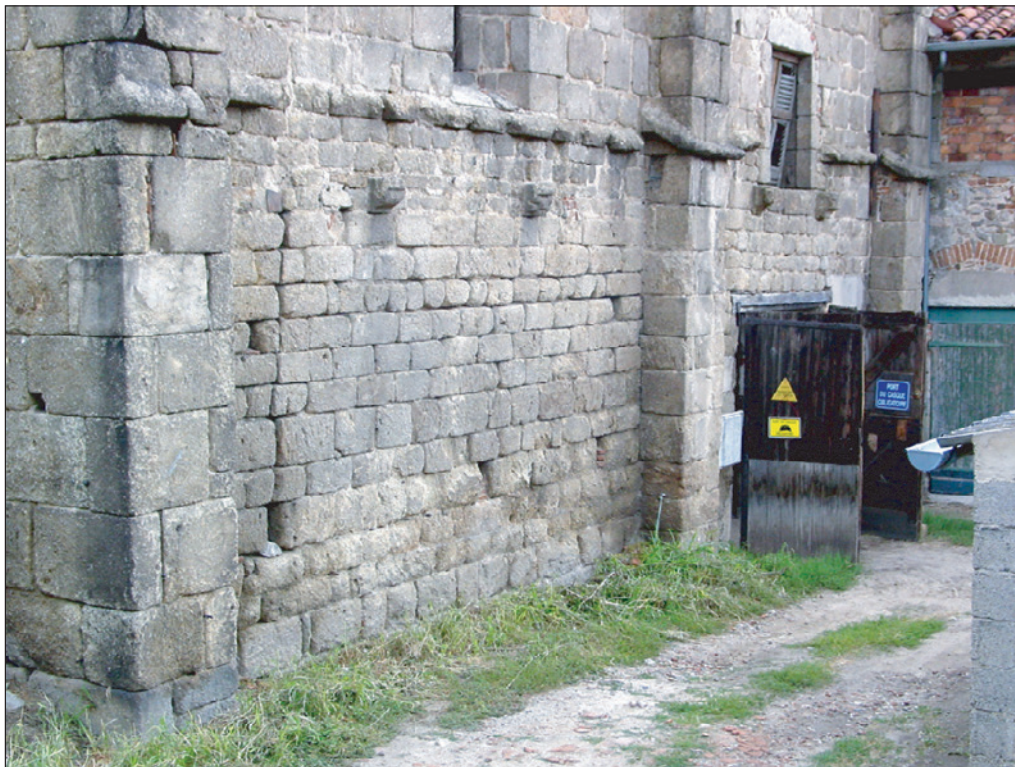
Aménagements liés à la toiture d'une galerie le long du mur gouttereau sud de la chapelle.

**Fig. 12 :** la chapelle, traces d'une galerie de circulation le long du mur gouttereau sud de la nef. Clichés : L. D'Agostino.

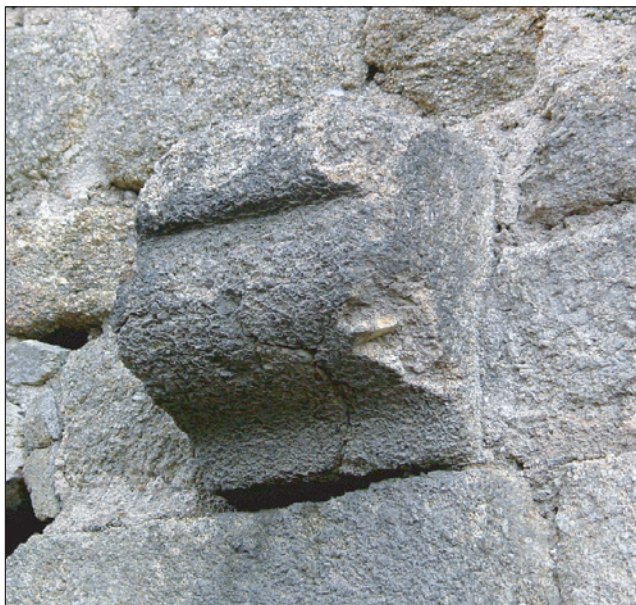
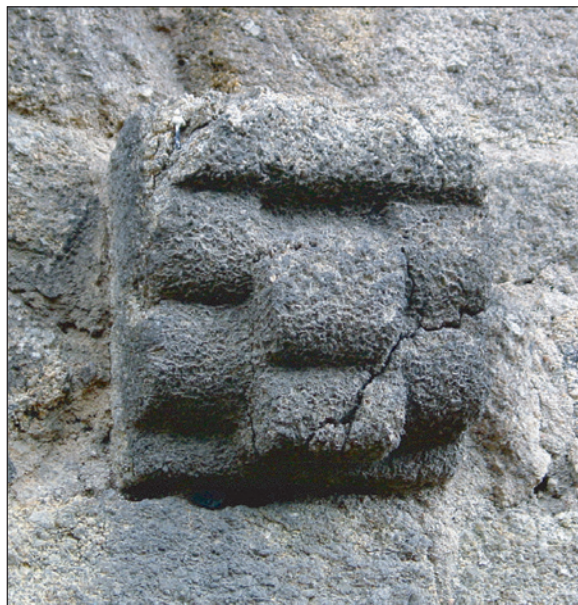
Corbeau de la galerie du gouttereau sud de la chapelle.

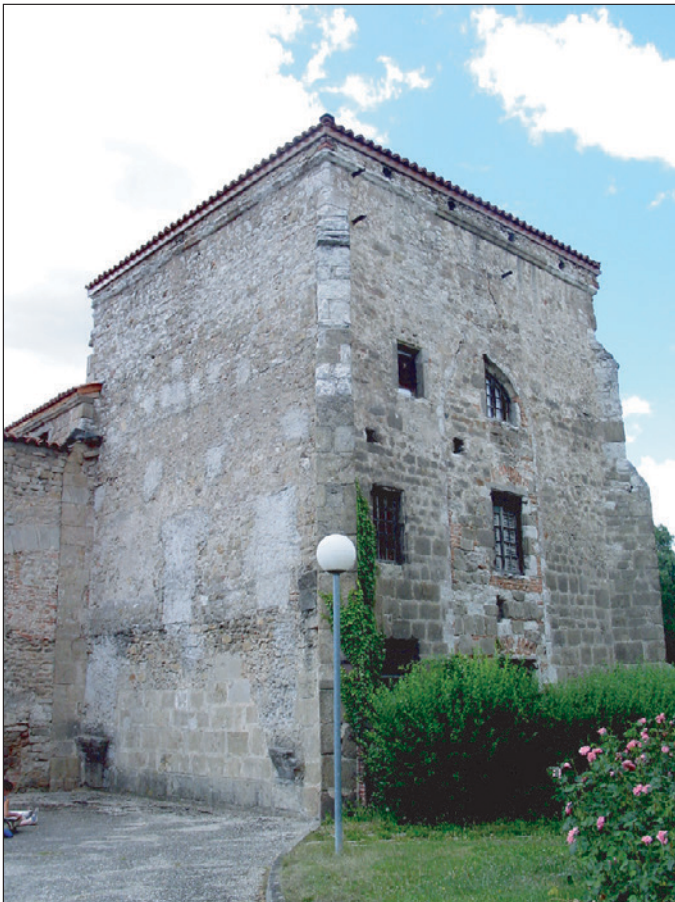
Vue du chevet de la chapelle. Le mur sud du chœur montre les traces d'un bâtiment résidentiel de la commanderie.

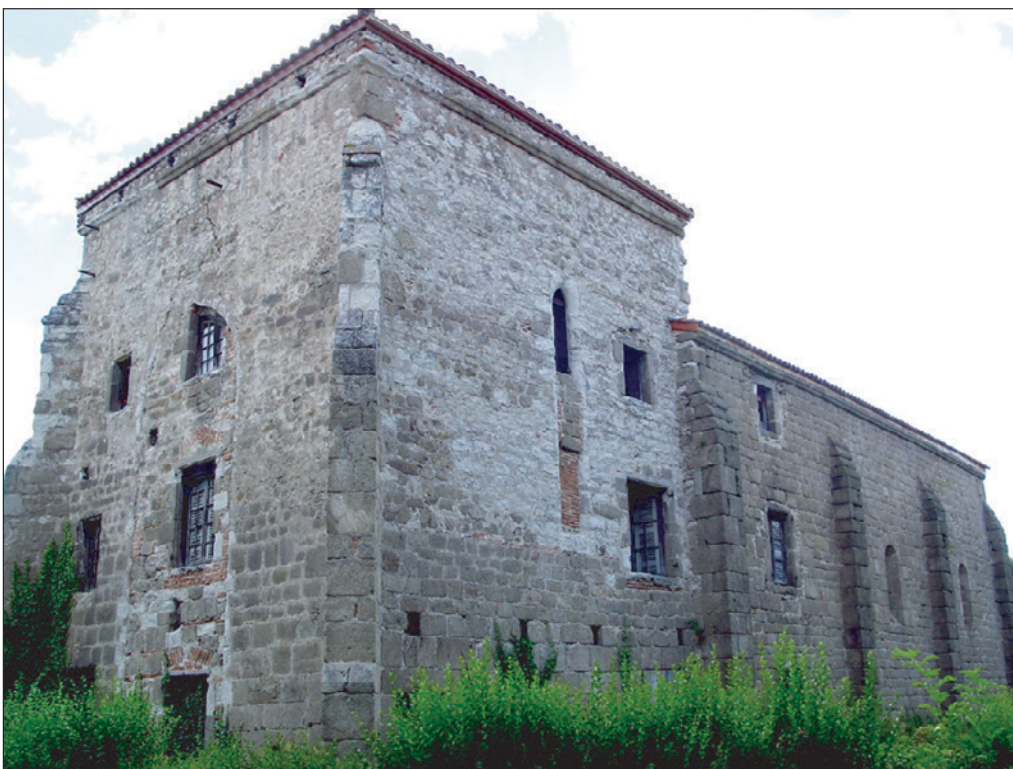
Vue du chevet depuis le nord-est. La baie axiale et la lancette nord ont été largement altérées depuis la sécularisation du bâtiment.

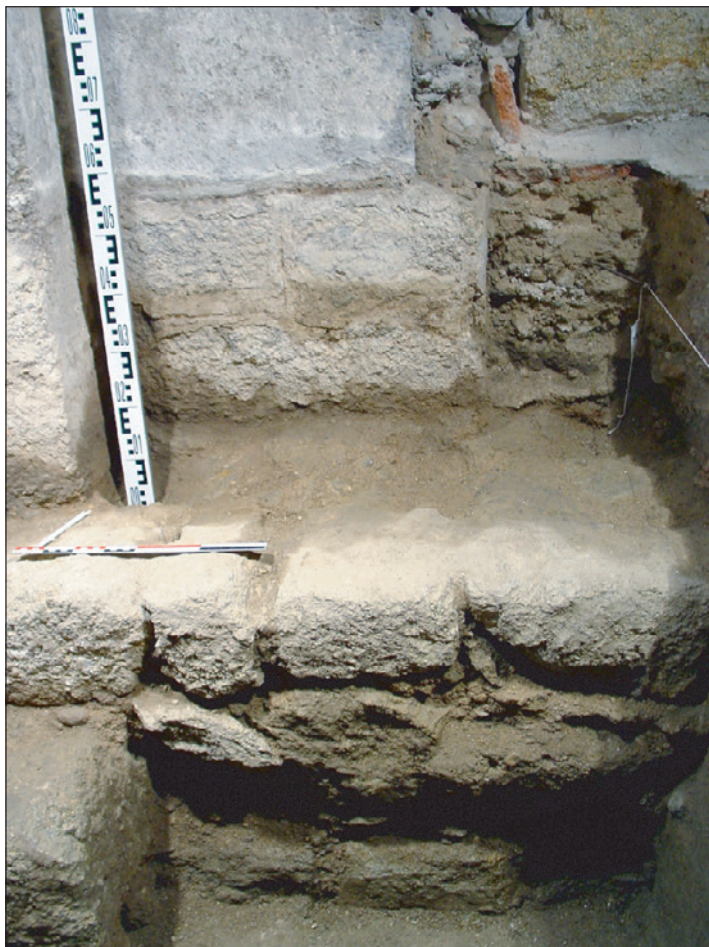
Sondage 2. Joints lissés soulignés au fer de l'élévation romane.

Sondage 2. Fondation de l'édifice romain.

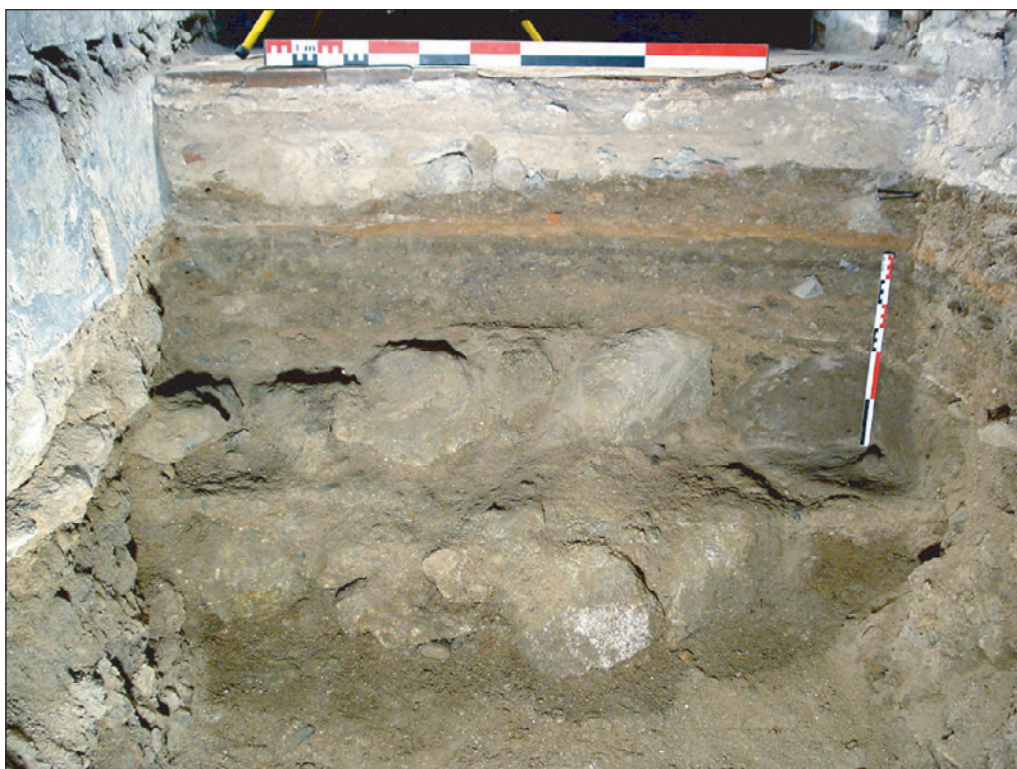
Sondage 1. Coupe stratigraphique orientale du sondage, où sont visibles l'arrachement de la fondation du chœur romain et les niveaux de sol postérieurs à sa démolition.

Ce sol, probablement très dégradé comme le suggèrent l'absence de nombreuses tomettes, a été remblayé (US 13005/13013) et rehaussé pour former un nouveau dallage de tomettes sur lit de mortier de chaux (US 13008/13009), qui était bien en place au début de notre intervention (SOL 1301, **fig. 18**). Ce sol, que l'on retrouve dans les deux travées orientales à partir du mur de refend central (M 1087), est clairement associé à la construction des murs de refend et des cloisons installées dans la partie orientale de la chapelle après la Révolution. En revanche, il n'est pas observable dans les deux travées occidentales où n'est visible qu'un sol de terre battue.

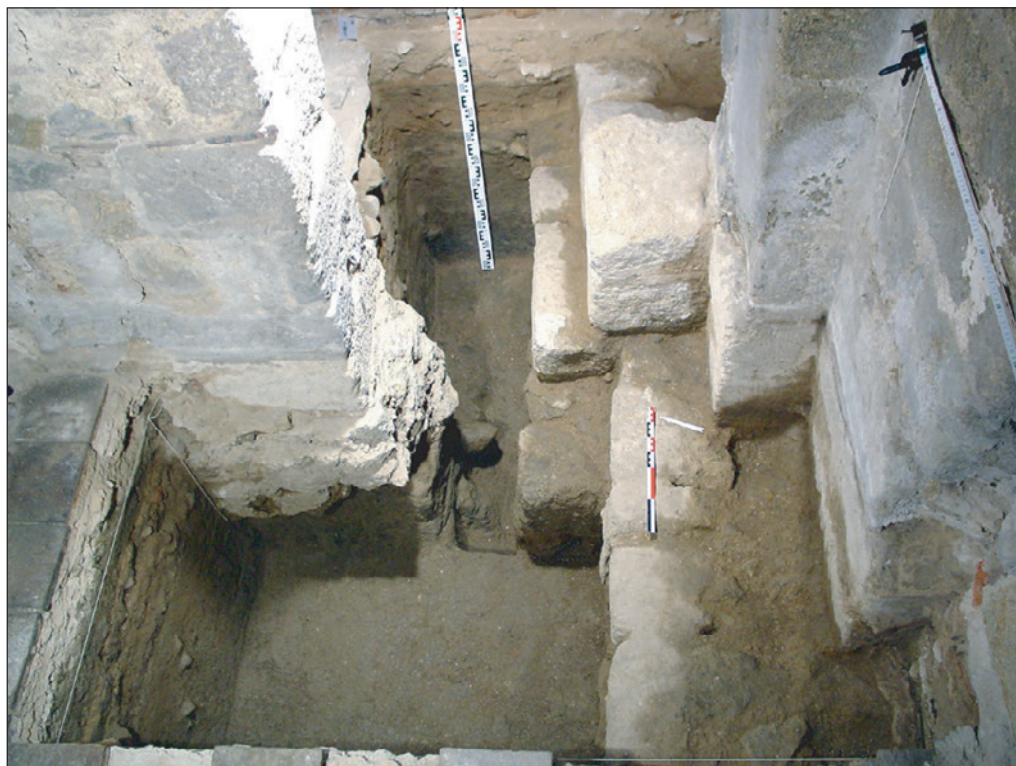
Sondage 2. Fondations de la nef et du choeur roman.

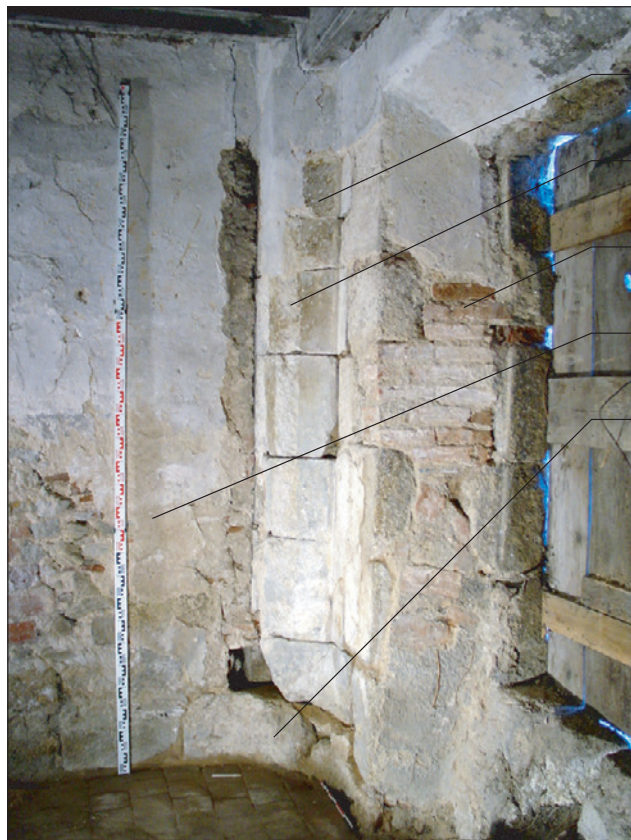
- Pile gothique
- Bûchage de la colonnette gothique
- Fenêtre ouverte au XIXème siècle
- Cloison
- Assise en place du choeur roman

Articulation entre les parties romanes et gothiques, côté nord.

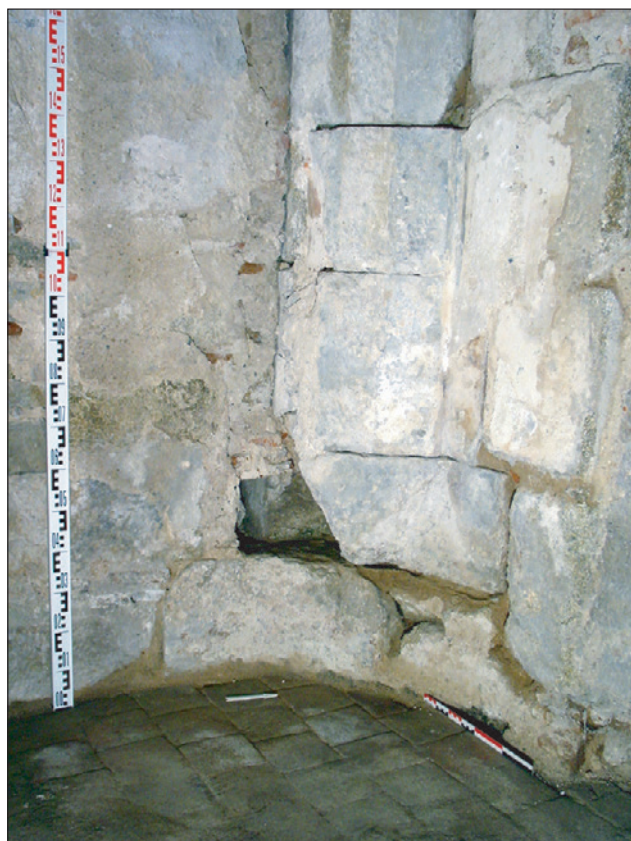
Fig. 16 : pilastre nord à l'articulation entre la nef romane et le choeur gothique. Clichés : L. D'Agostino.

Articulation entre les parties romanes et les parties gothiques, côté nord.

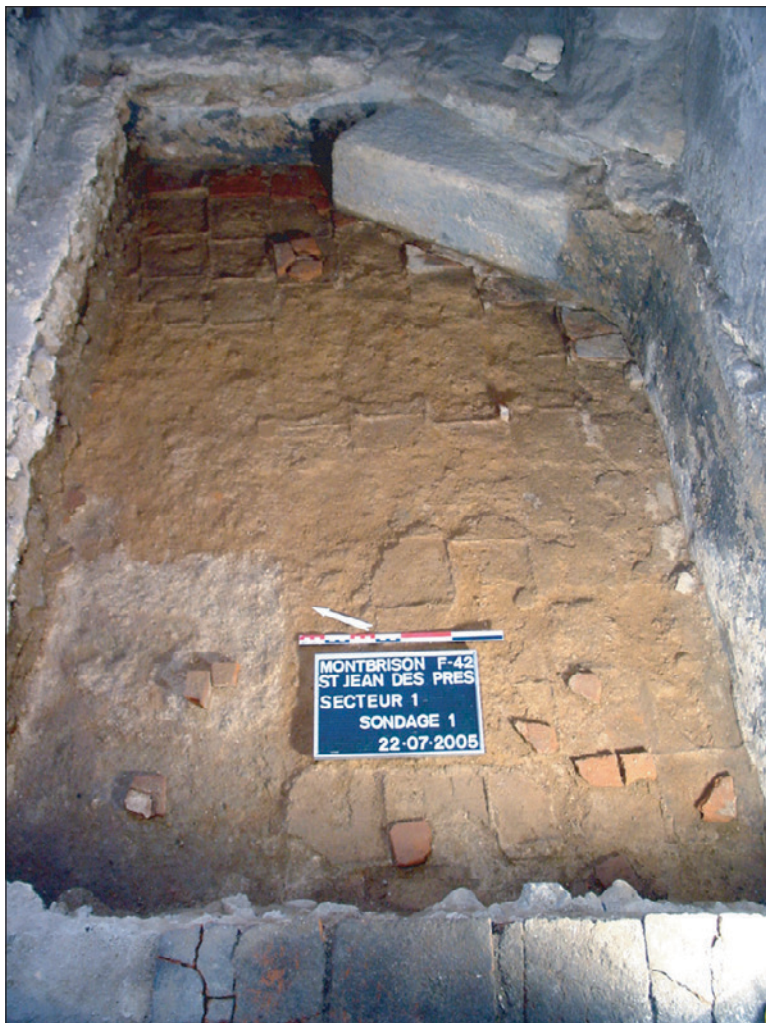
Sondage 1. Détail des négatifs du sol de tomettes du choeur gothique.

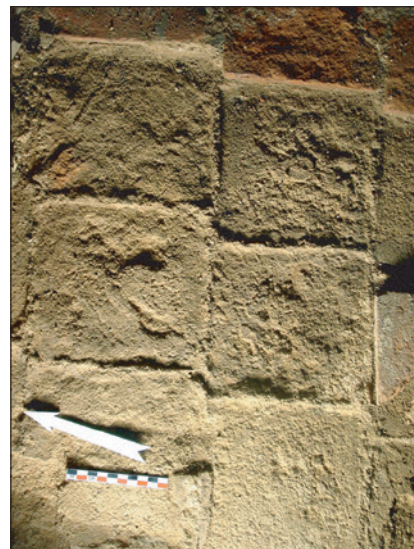
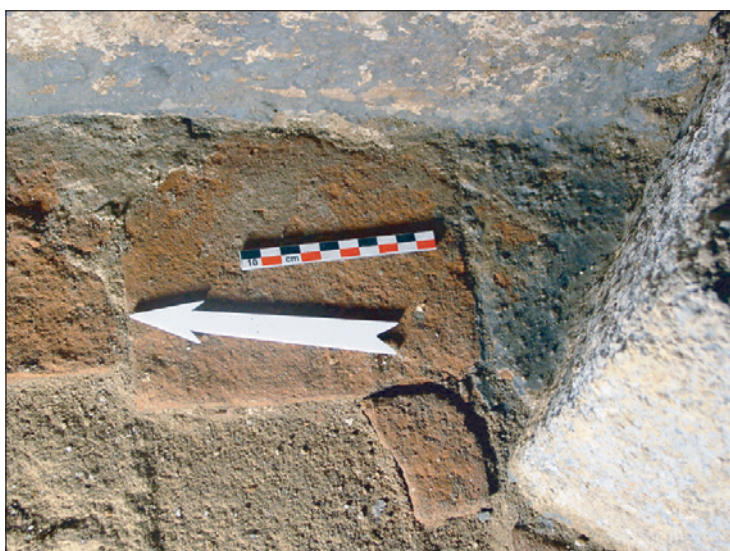
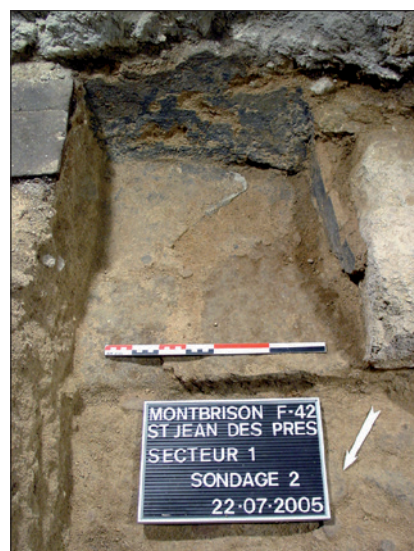
Fig. 17 : Sondages 1 et 2, vestiges du sol de tomettes SOL 1305. Clichés : L. D'Agostino.

Sondage 1. Négatif de sol de tomettes du choeur gothique.

Sondage 1. Détail du sol de tomettes du choeur gothique. Celui-ci est antérieur à la pose d'un enduit et d'une couche de peinture bleu-gris sur les parties basses du choeur.

Sondage 2. Enduit gris-bleu END 1302 couvrant l'arase de l'abside romane démolie.

Le niveau de démolition est recouvert de plusieurs niveaux de travail en terre battue, puis par un sol de mortier épais sur lequel étaient conservées par endroits quelques tomettes de terre cuite (SOL 1303) dans le Sondage 1, ainsi que de nombreux négatifs des tomettes dans le mortier (**fig. 17**). À ce sol correspond un enduit de chaux peint en gris bleu / noir (END 1302) qui recouvre le mur sud du chevet M 1003 et le mur oriental (M 1004) et déborde en partie sur le sol de tomettes, démontrant leur contemporanéité. Ce sol semble donc correspondre à la reconstruction gothique du chevet. En outre, dans le Sondage 2, ont été observés deux négatifs rectangulaires délimités à l'ouest par une bande de carreaux de terre cuite vernissés (US 13017, SOL 1305). Ces carreaux sont de formes variées, souvent triangulaires, et l'un d'eux de forme carrée est décoré d'une fleur de lys ; la glaçure varie quant à elle du jaune au vert. Les deux négatifs signalent la présence d'une structure probablement saillante au niveau du sol ; sa position au droit du pilastre séparant les deux travées orientales, à l'entrée du chœur gothique, suggère sans doute une barrière de chœur maçonnée. Le sol de tomettes n'est en revanche pas observable à l'ouest, au niveau de la travée orientale de la nef, ce qui suggère un traitement différent des espaces.

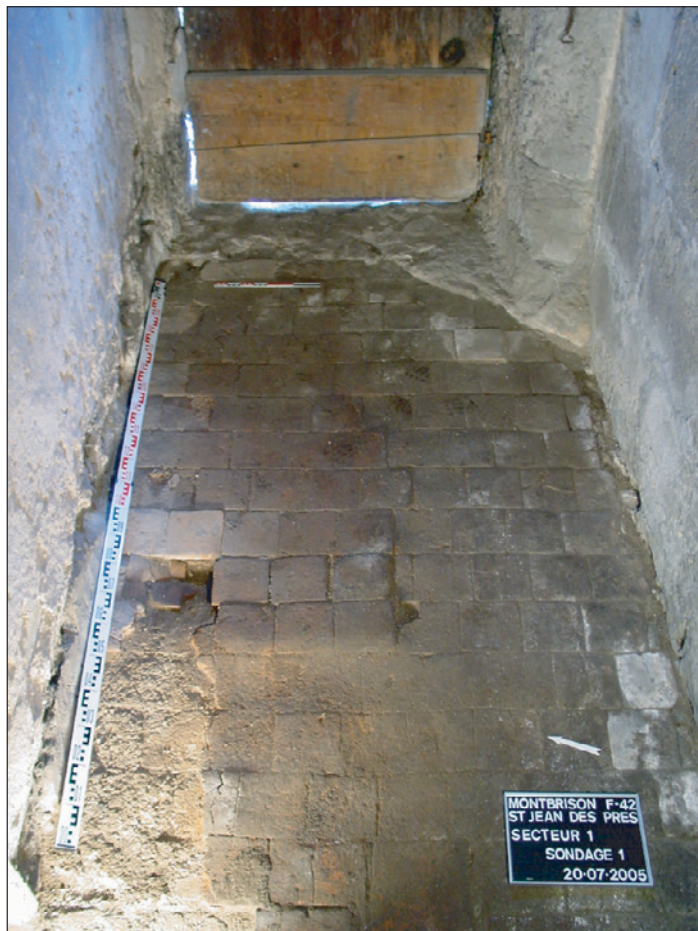
Sondage 1. Etat du sol de tomettes avant intervention, après nettoyage.

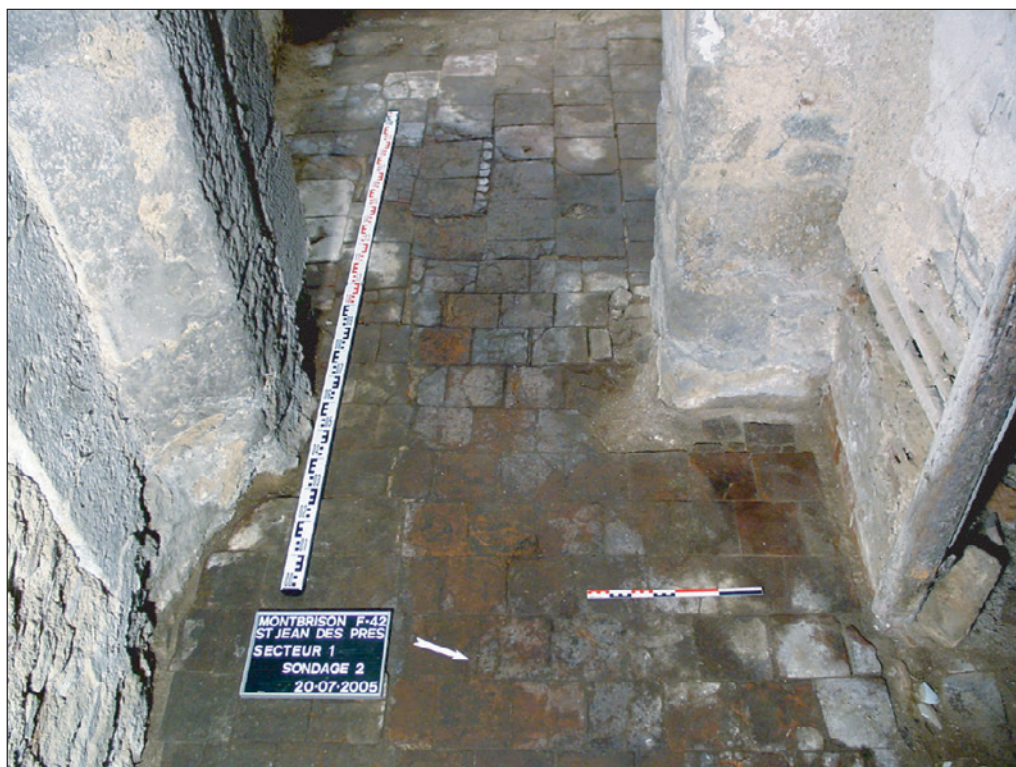
Fig. 18 : Sondages 1 et 2, sol de tomettes SOL 1301 avant intervention. Clichés : L. D'Agostino.

Sondage 2. Etat du sol de tomettes avant intervention, après nettoyage.

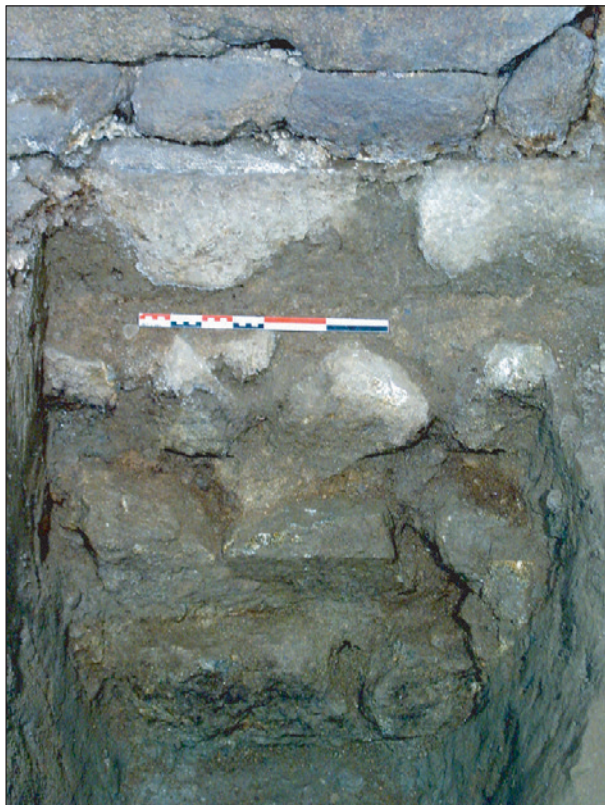
Sondage 3. Fondation de la façade occidentale, côté est. La fondation du mur est constituée de blocs bruts assisés et présente trois ressauts successifs.

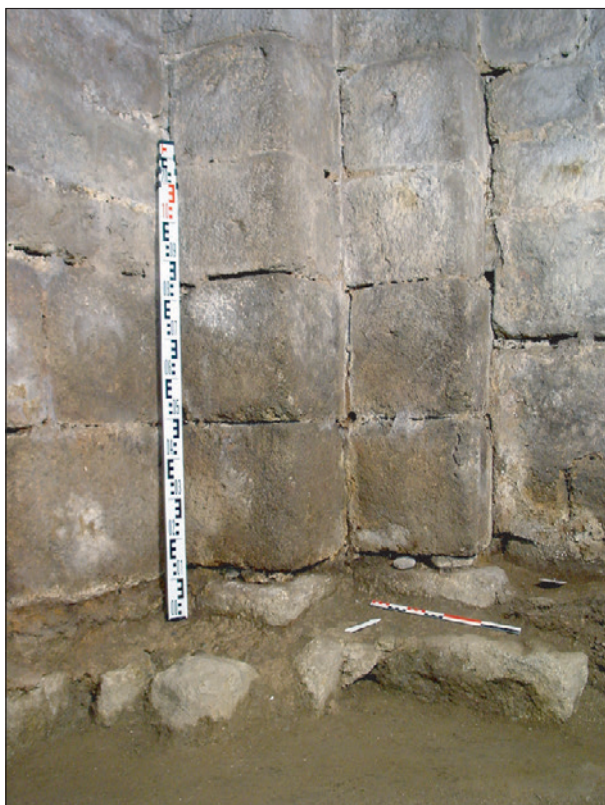
Sondage 3. Niveau de préparation de sol probablement lié à la construction romane, conservé dans l'angle nord-ouest de l'édifice. Aucun niveau de sol ancien n'a pu être identifié dans la nef.

Malgré une surface de sondage relativement restreinte, les informations obtenues mettent en évidence les substructions de la chapelle sur un terrain alluvionnaire formé par l'accumulation des dépôts du Vizézy. Cette couche de terrain naturel (US 13021) se caractérise par des limons dont l'humidité et surtout la couleur gris-vert résultent de constant battements de nappes.

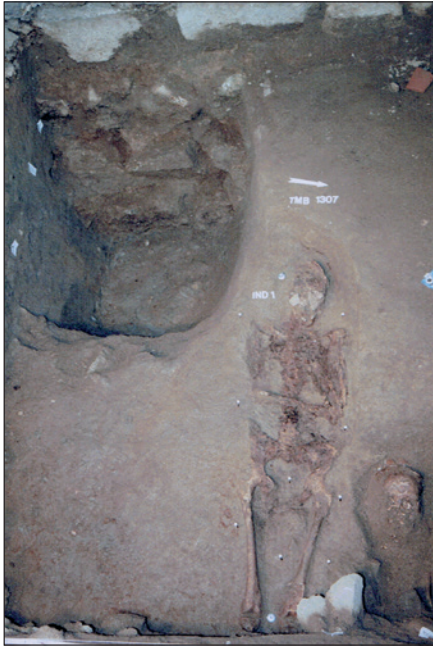
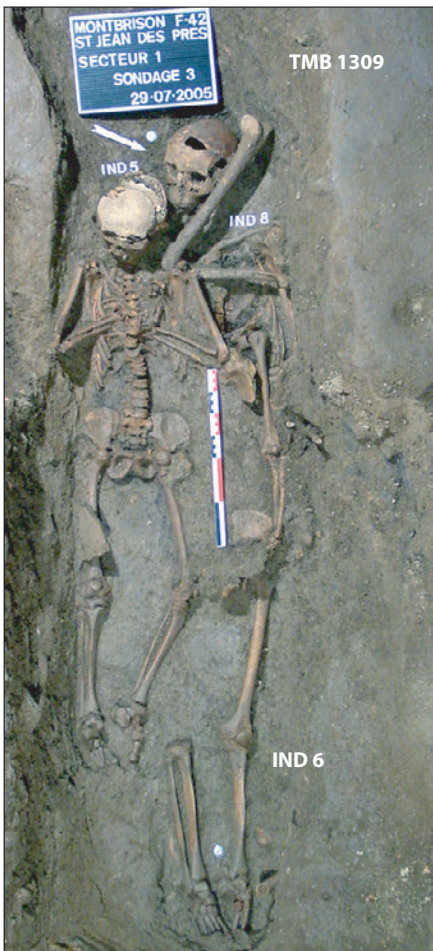
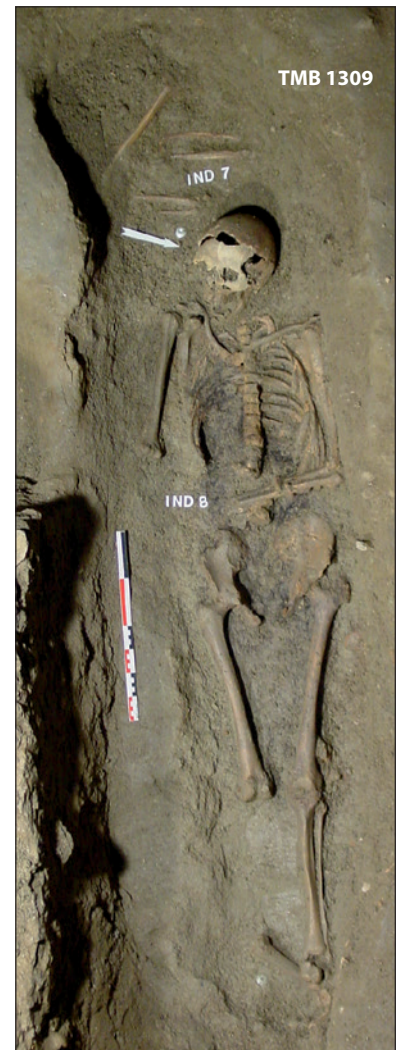
Fig. 20 : Sondage 3, les inhumations. Clichés : L. D'Agostino.

Sondage 3. Tombe 1307, IND 1.

Sondage 3. Vue de trois inhumations successives dans la tombe TMB 1309, dont une d'individu immature (IND 5), démontrant la forte densité d'inhumations dans la nef.

Sondage 3. Vue de la tombe TMB 1309 et de l'individu IND 8 en fin de fouille, après démontage des individus IND 4 et 5. Un quatrième squelette (IND 7) non fouillé est visible en haut du cliché.

Le Sondage 3 a mis au jour les squelettes de huit individus qui documentent en partie les fonctions funéraires de la nef (**fig. 20**). Si la fouille a été menée par Karen Jeantelet selon les principes de l'anthropologie funéraire, le budget de l'opération n'a pas permis de mettre en œuvre une analyse anthropologique détaillée ; bien que celle-ci ait été entamée, elle n'a jamais pu être menée à terme. Nous ne proposerons donc qu'une interprétation très sommaire de ces structures, sans détermination de sexe, d'âge ou de pathologies.

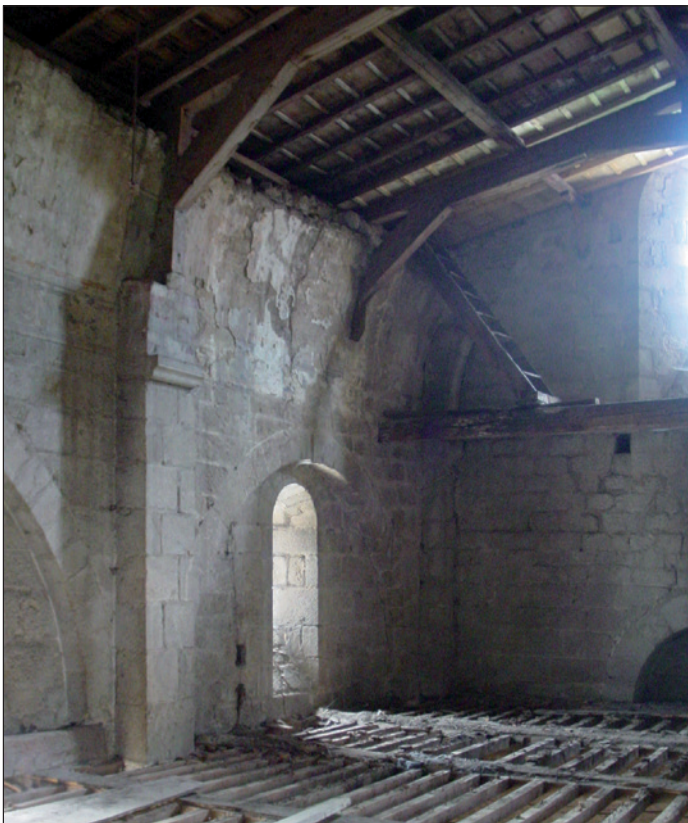
Intérieur de la nef, vue de la voûte effondrée et des pilastres.

En partie interne, les dispositions romanes sont bien visibles pour les 2 premières travées de la nef. L'élévation se contente d'un seul niveau de grandes arcades aveugles en plein cintre. L'éclairage est

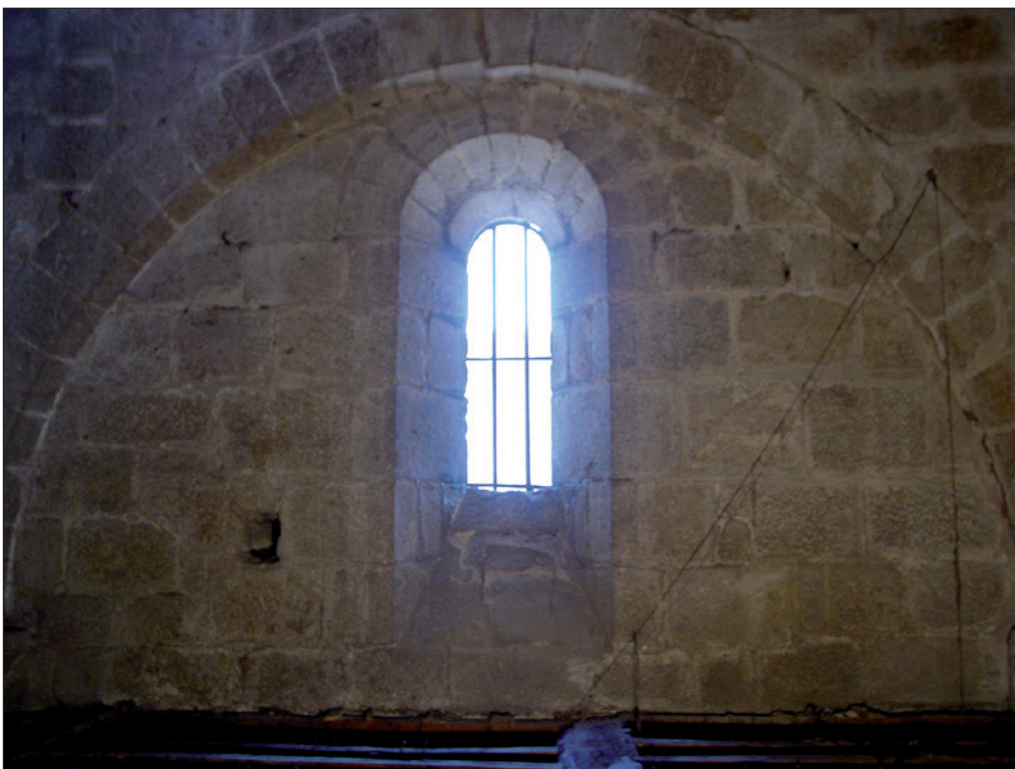
Détail de la baie sud de la travée occidentale (BAI 1018) et de la grande arcade.

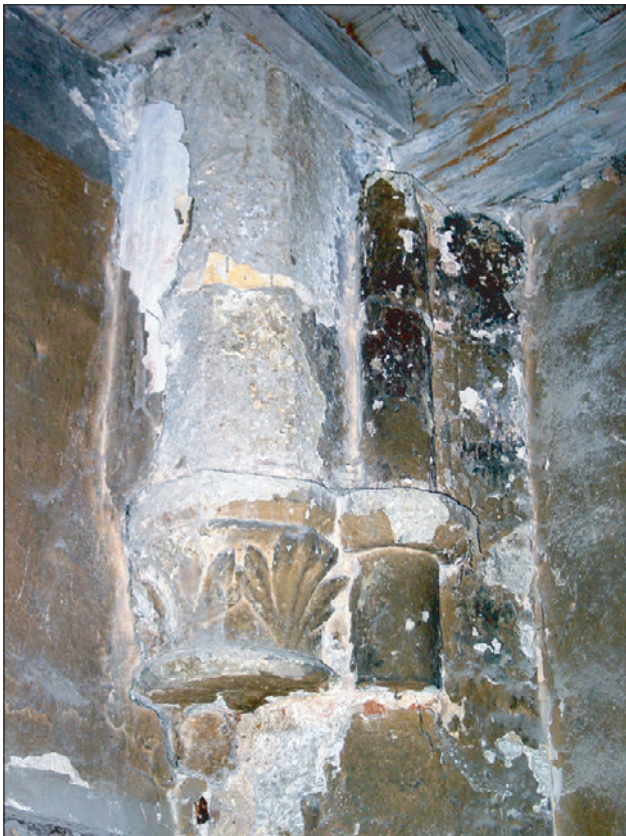
Chapiteau et colonnette de l'arc triomphal gothique, côté nord. Les retombées verticales des colonnettes ont été bûchées lors de la construction des cloisons du XIXème siècle.

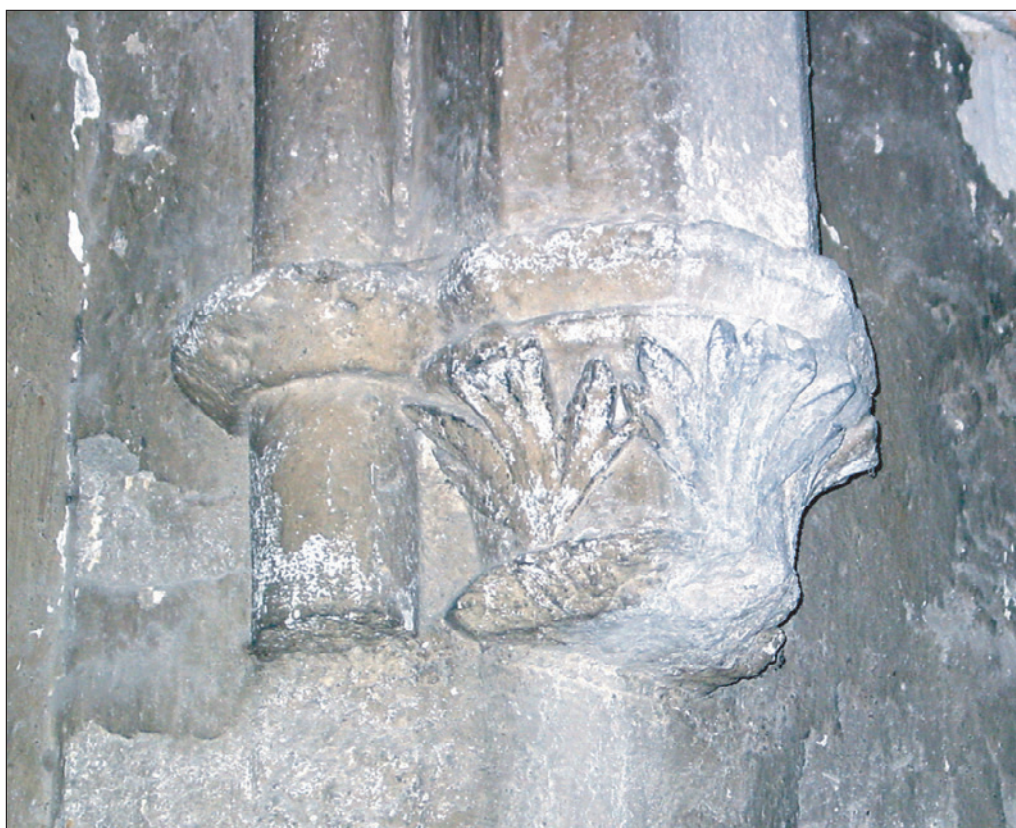
Chapiteau et colonnette de l'arc triomphal gothique, côté sud.

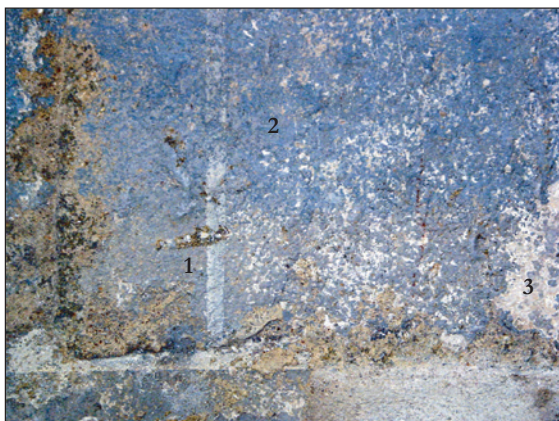
Plusieurs couches picturales successives ont pu être identifiées à l'ouest de la porte romane bouchée :

1. un faux appareil blanc sur fond gris-bleu
2. un badigeon de couleur bleue
3. au moins deux couches de badigeon de chaux blanc, postérieurs à la sécularisation de la chapelle.
