## La chapelle de la commanderie Saint-Jean-des-Prés à Montbrison (Loire). Étude préliminaire

# COMMANDERIE SAINT-JEAN-DES-PRÉS

CAMPAGNE DE FOUILLES 2005

RAPPORT FINAL D'OPÉRATION  
SÉRIE MOYEN ÂGE

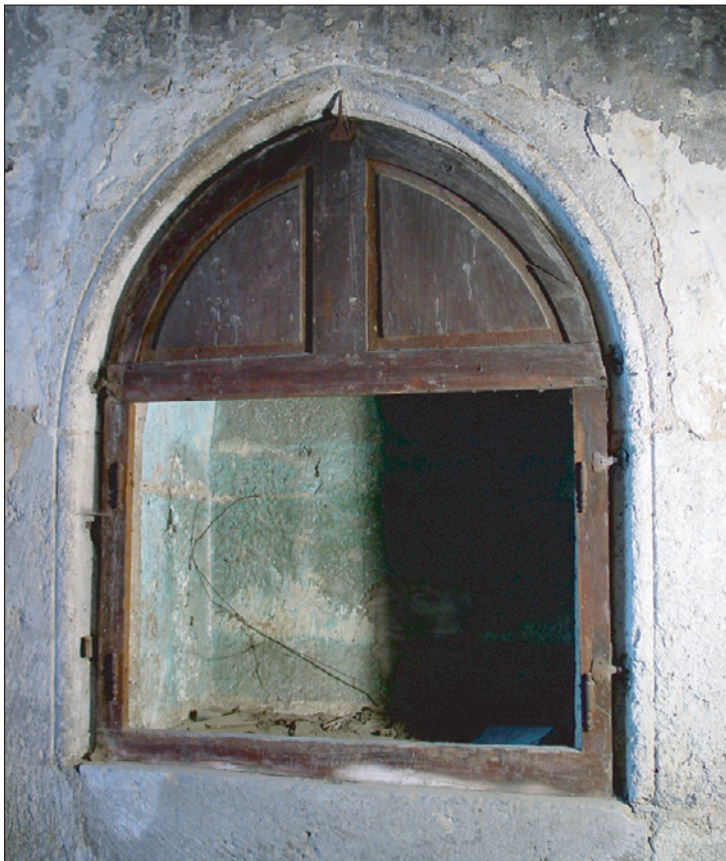
Lavabo liturgique du choeur gothique, état avant intervention.

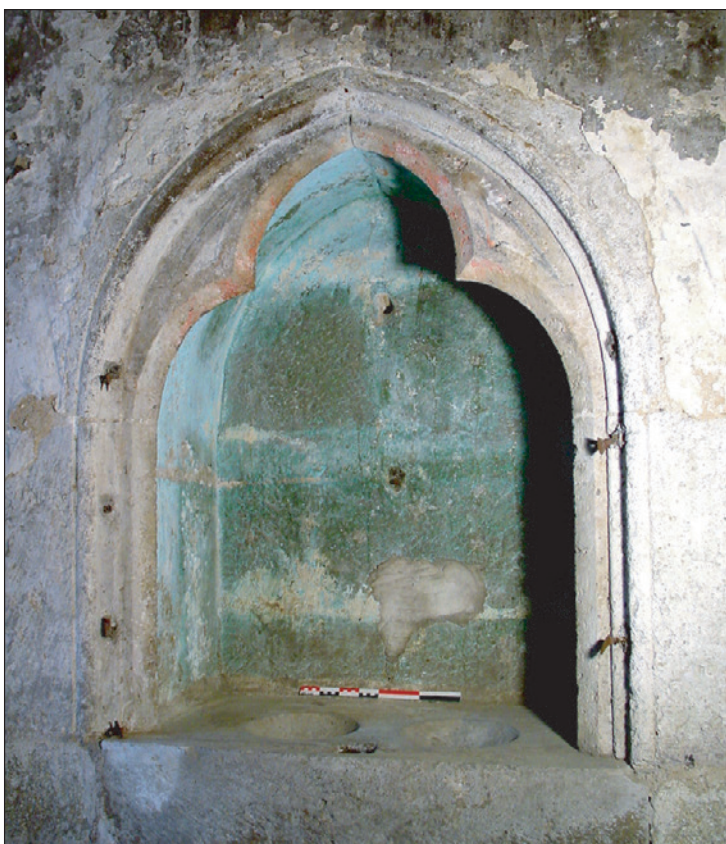
**Fig. 24 : lavabo liturgique gothique aménagé dans le mur sud du choeur. Clichés : L. D'Agostino.**

Lavabo liturgique du choeur gothique. L'architecture est soulignée d'un décor polychrome vert, rouge et noir ; les couches picturales sont directement posées sur le parement. Un second décor constitué d'une frise de grisaille peinte sur un enduit blanc vient encadrer le lavabo.

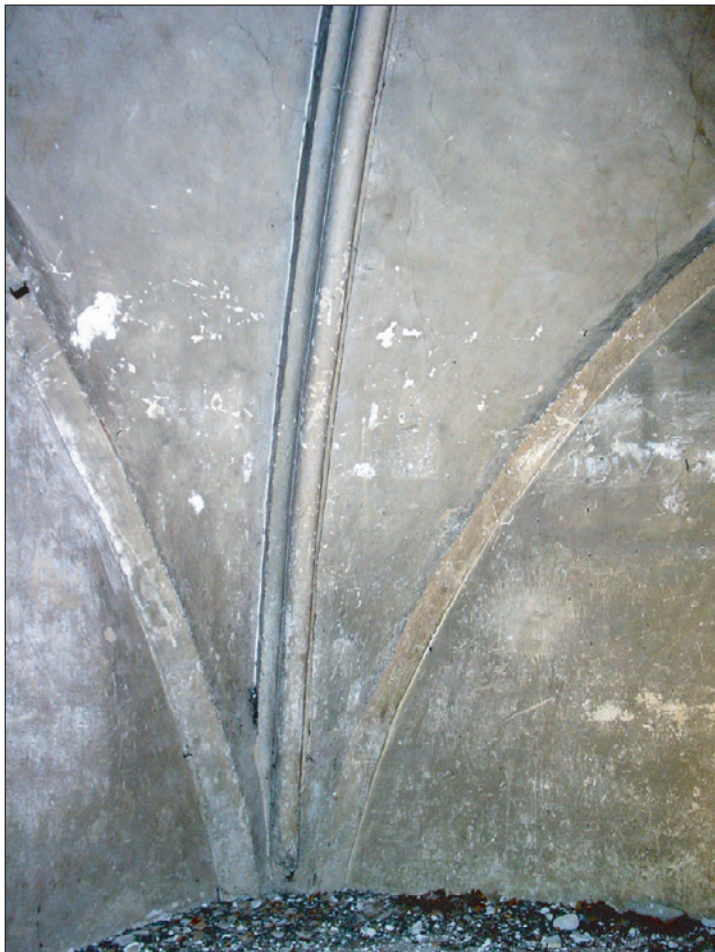
Nervures de la voûte d'ogive du choeur gothique.

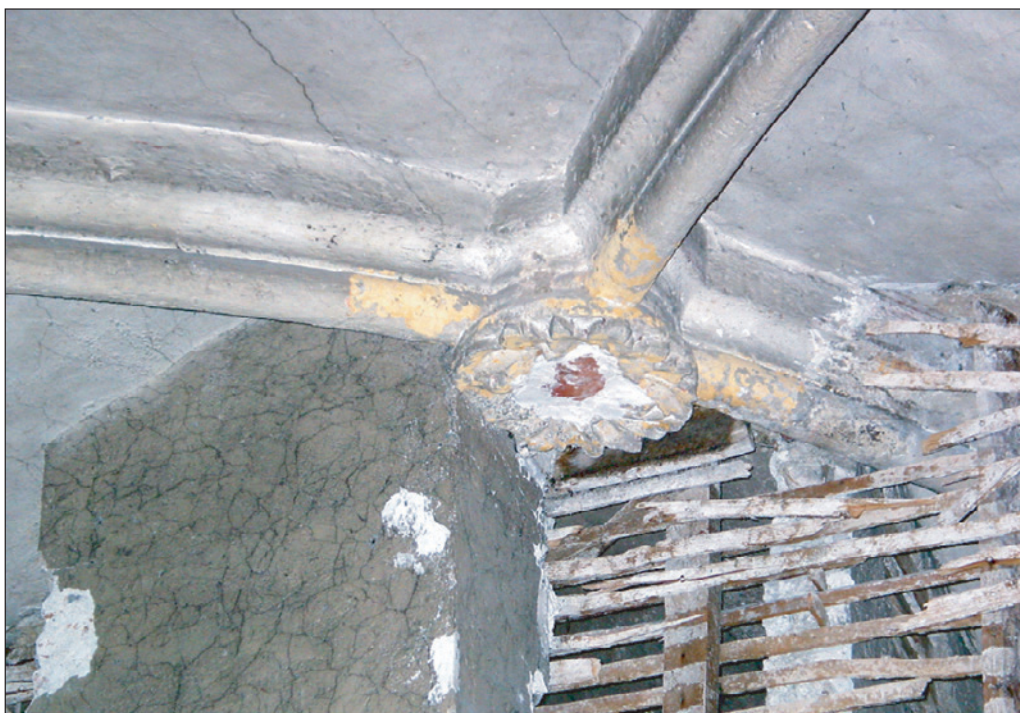
**Fig. 25 : nervures et clé de voûte du choeur gothique. Clichés : L. D'Agostino.**

Clef de voûte du choeur gothique, prise dans les cloisonnements du XIXème siècle.

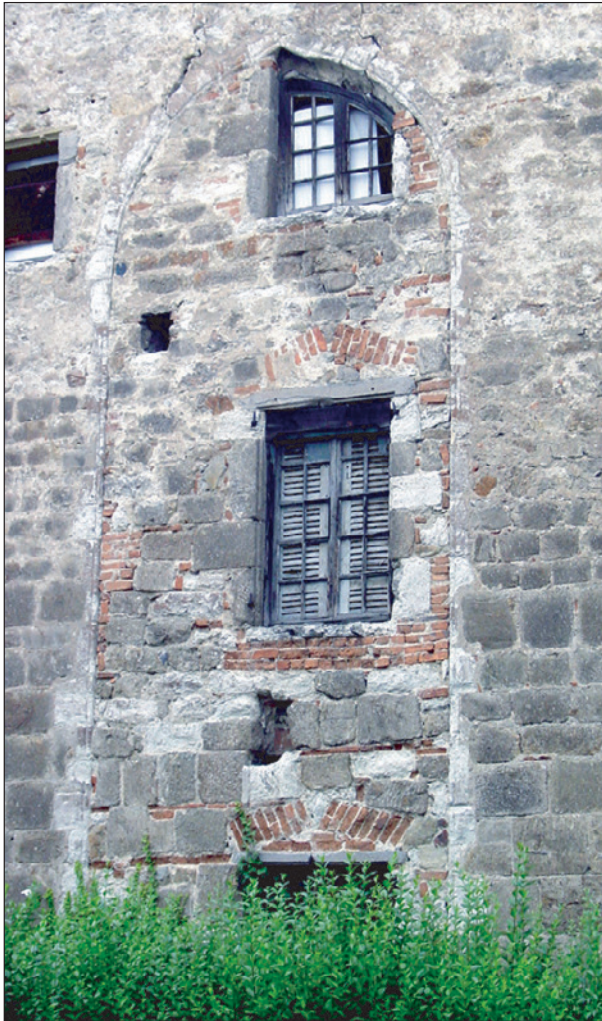
Baie axiale du chevet gothique de la chapelle.

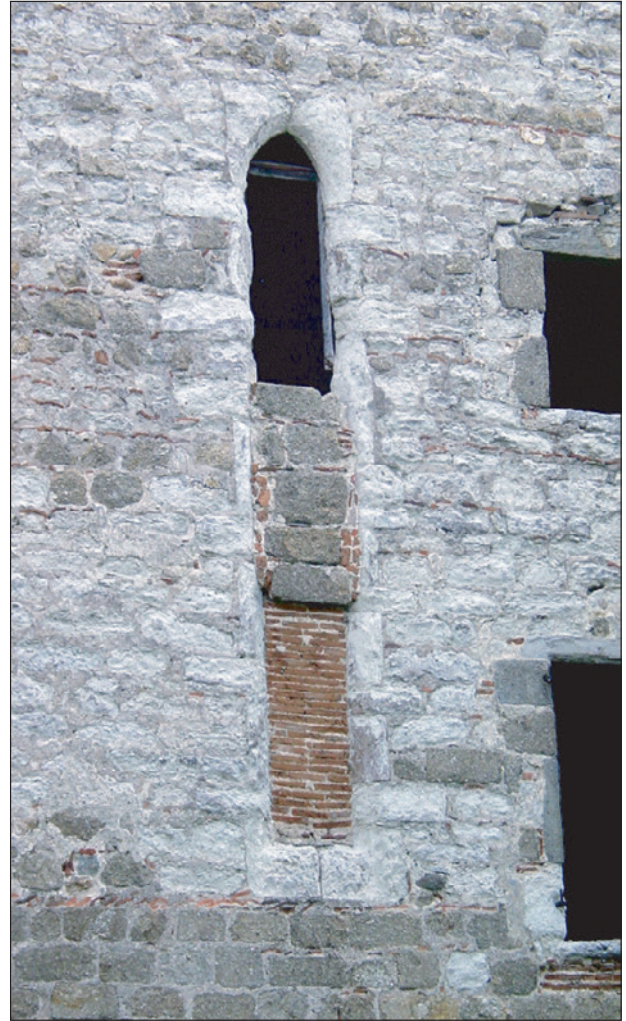
Lancette du mur nord du choeur.

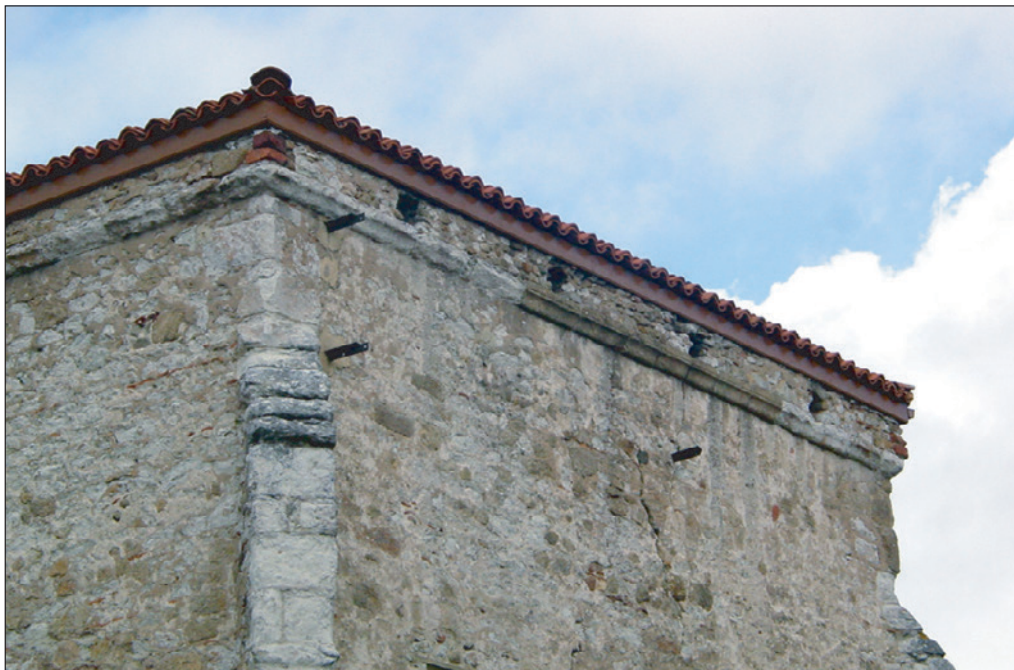
Couronnement du chevet et trous de séchage des reins des voûtes.

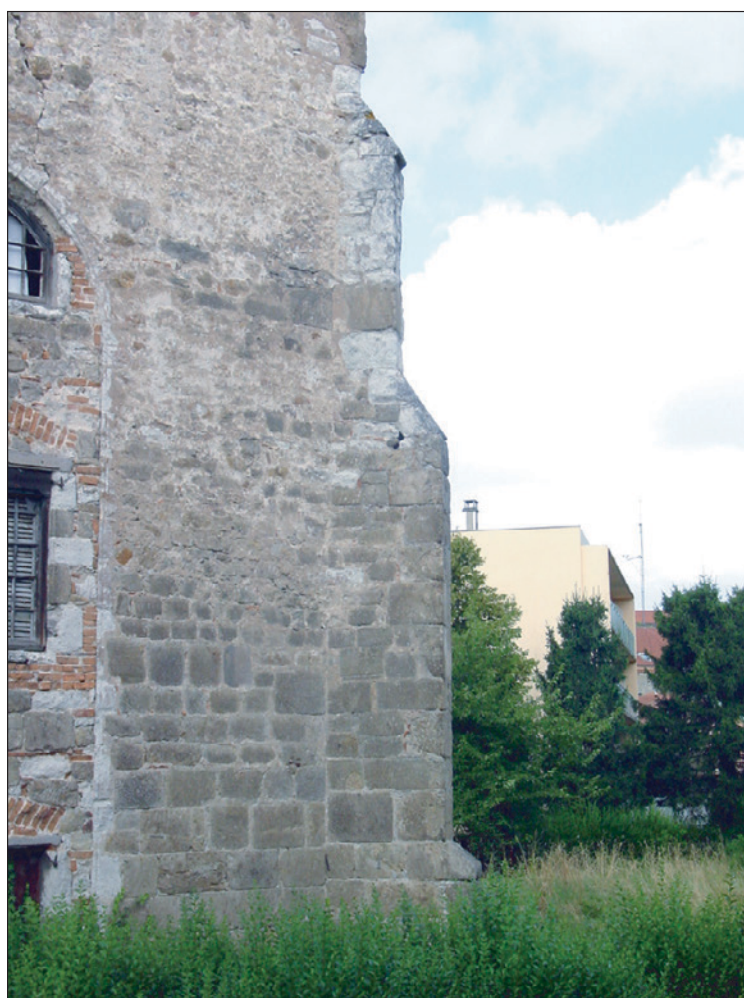
Contrefort biais à ressauts de l'angle nord-est du chevet. Comme le chevet en lui-même, les contreforts sont constitués de matériaux hétérogènes : granit en emploi provenant probablement du chevet primitif pour la partie basse et calcaire plus tendre pour la partie haute.

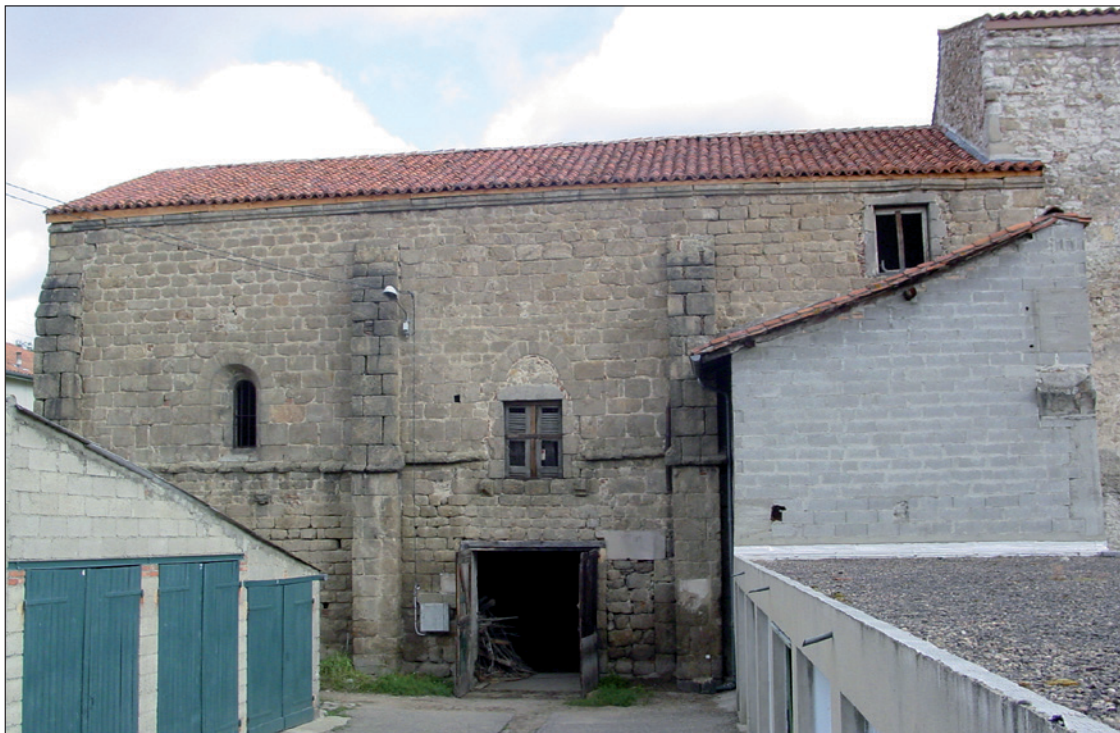
Mur gouttereau sud de la nef (M 1001).

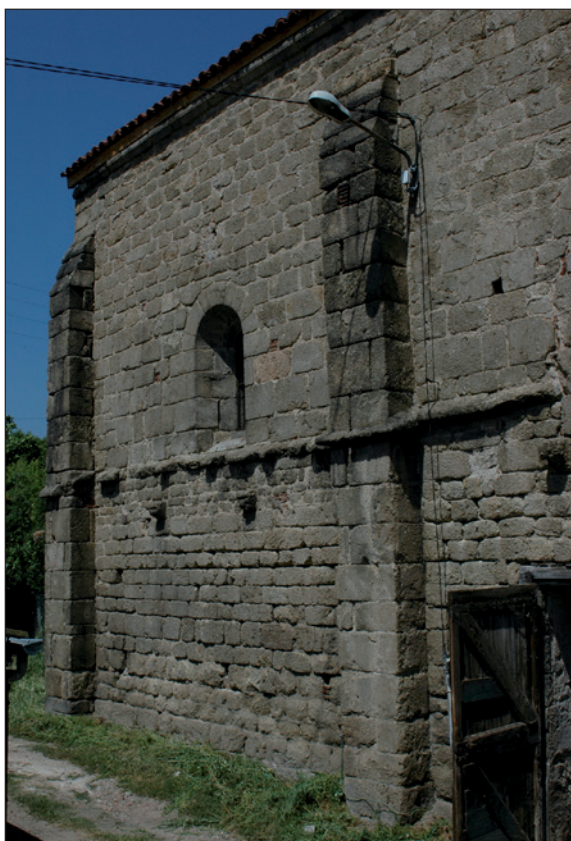
Élévation extérieure de la travée occidentale.

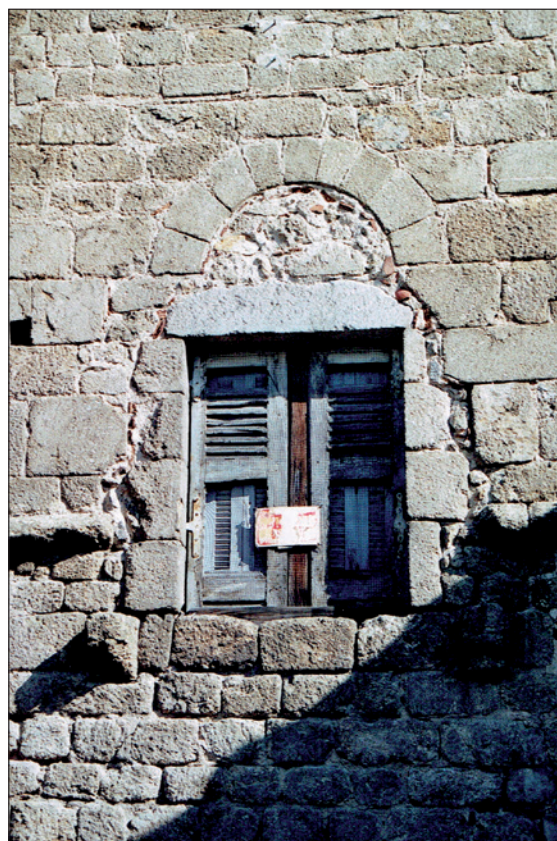
Fig. 28 : mur gouttereau sud de la nef. Clichés : L. D'Agostino et J.-F. Lefranc.

Baie romane de la deuxième travée (BAI 1039) transformée en fenêtre (FEN 1040).

La face sud du mur gouttereau de la nef (M 1001) présente les mêmes caractéristiques, avec des contreforts à courts glacis et des encadrements de baies où prédomine le moyen appareil régularisé au marteau taillant (**fig. 28, pl. 12**). Pour la première travée, le petit appareil régulier se retrouve ainsi en partie basse, à l'approche de la couverture et de chaque côté de la baie centrale. Les blocs sont alors travaillés au pic et les hauteurs d'assise sont réglées par l'ouverture ou les contreforts latéraux. Une corniche intermédiaire formant larmier signale la présence d'un ancien versant d'une toiture probablement destinée au cloître ou à un bâtiment annexe. Deux trous d'encastrement de poutre sont encore visibles sur les faces latérales des contreforts, auxquels il faut ajouter les deux corbeaux conservés en milieu de parement. Pour la deuxième travée, le premier niveau apparaît considérablement remanié, surtout pour le premier niveau. L'ouverture d'un large portail est venue perturber la maçonnerie, mais les principes établis pour la travée précédente apparaissent maintenus à hauteur du second contrefort. Une assise de moyen appareil du contrebutement vient régler deux ou trois assises de parement. Les traces de taille sont nettement différenciées et on retrouve alors le marteau taillant réservé au moyen appareil et le pic réservé au petit appareil. Une plaque portant probablement une épitaphe a été insérée dans la maçonnerie, vraisemblablement assez tardivement, et présente une réelle similitude avec la plaque préservée, complétant un enfeu aménagé dans la seconde travée. L'inscription n'est malheureusement plus lisible<sup>24</sup>. À l'approche du troisième contrefort, la présence d'un linteau droit en granit paraît signaler la présence d'une baie originelle (POR 1046), déjà attestée par les quelques claveaux visibles en partie interne. Ce linteau n'est toutefois pas surmonté d'un arc et il est par ailleurs recoupé par le portail actuel (POR 1047). Cette baie apparemment aménagée au XII<sup>ème</sup> siècle, a été bouchée à l'aide de simples moellons, contrairement au bouchage de l'ouverture romane de la troisième travée où la continuité des assises a davantage été respectée tout en signalant une condamnation plus ancienne. Au-dessus du grand portail central, les assises de petit appareil régulier sont dédoublées et donc réglées par l'assise de moyen appareil des contreforts. En milieu de parement, on retrouve deux corbeaux, complétant deux traces d'encastrement de poutre sur les faces latérales des contreforts ; l'ensemble correspondant au système de couverture déjà envisagé pour la première travée. Le larmier formant la corniche intermédiaire a été ici en partie bûché pour laisser place à une baie quadrangulaire moderne. Néanmoins, des traces subsistent encore de la baie romane et on constate l'emploi du moyen appareil en encadrement, du petit appareil en parement et la présence de deux trous de boulins taillés dans le bloc signalant un niveau d'échafaudage. Ce niveau de platelage correspond alors bien au niveau de boulins observé sur la première travée et renforce l'idée d'une progression horizontale des travaux. Le système clavé de la baie est également préservé et seule

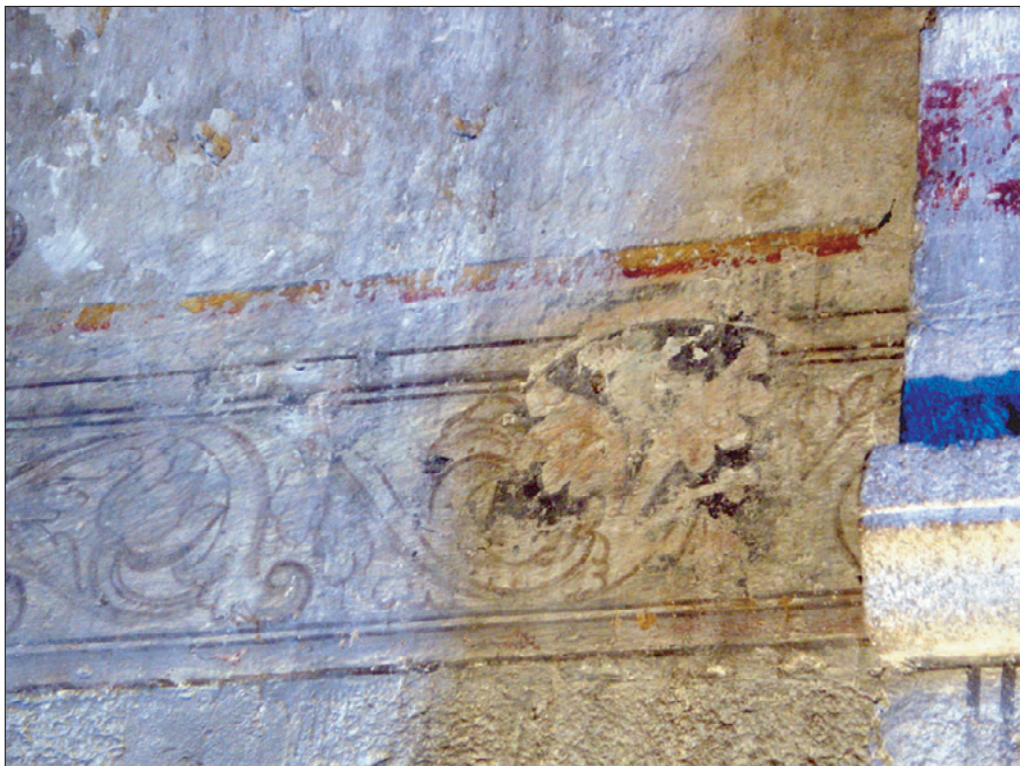
Vue du décor du départ de la voûte de la nef, deuxième travée côté sud. Deux frises successives sont visibles. La plus ancienne est une frise polychrome constituée de deux bandeaux ocre et rouge et d'une série de tondos noirs à feuillages ; elle peut être datée de la fin du XV<sup>ème</sup> ou du XVI<sup>ème</sup> s. Une frise de décors végétaux en grisaille surmontée de vases a été peinte par dessus la précédente vraisemblablement au XVII<sup>ème</sup> s.

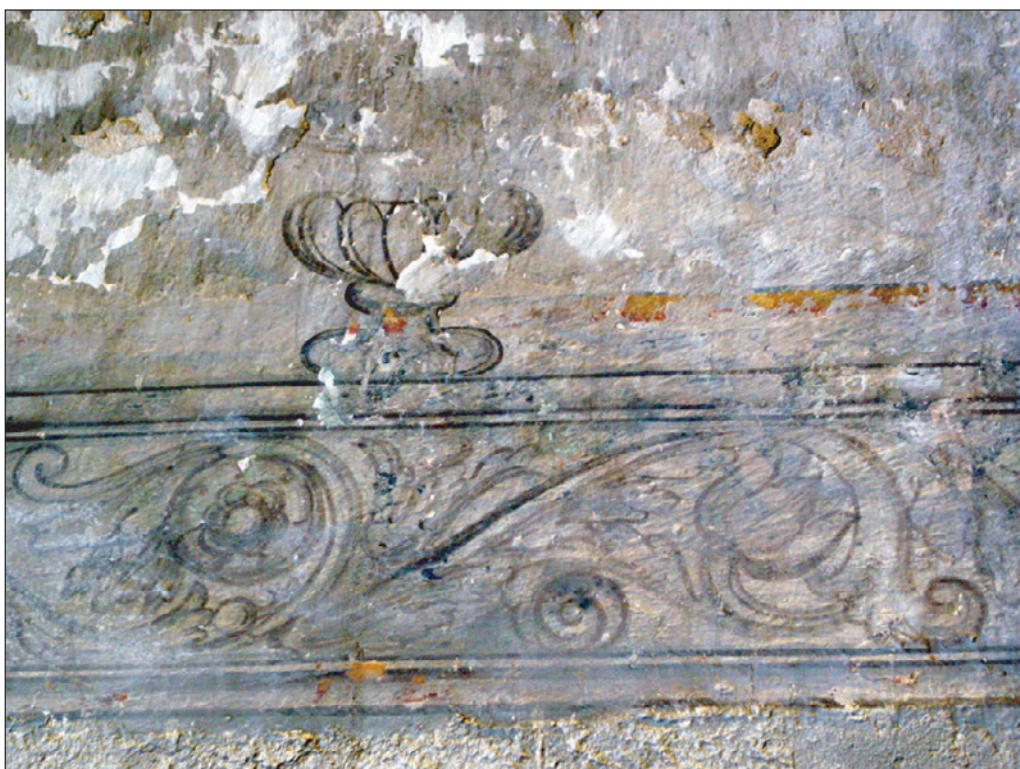
Détail du décor de la frise en grisaille.

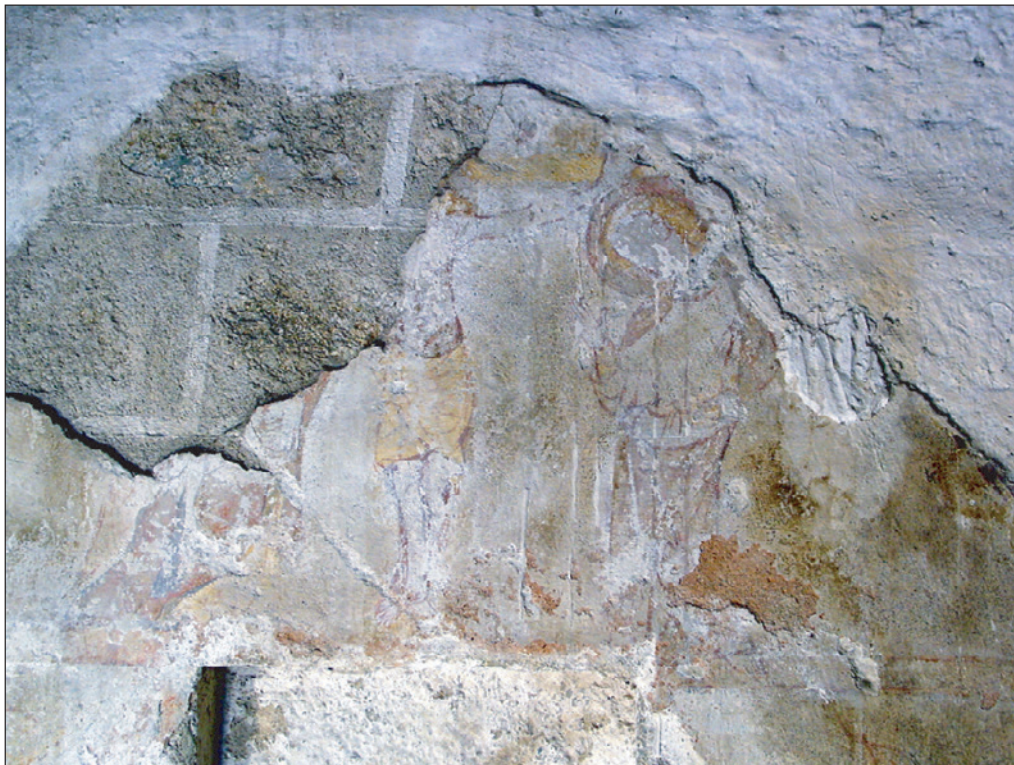
Peinture de l'enfeu ENF 1077, couvrant le faux appareil de joints blancs.

Les lacunes opèrent à différents niveaux et connaissent plusieurs causes. Ainsi, à cause de l'humidité, de nombreuses parties ont connu des décollements partiels (couche d'enduit blanc préparatoire), comme dans la parties inférieure gauche de saint Jean, ou totaux, le quart supérieur droit de la

peinture et la base de celle-ci, (jusqu'au parement). Au-delà de l'humidité, les salissures jouent également un rôle important dans le mauvais état de conservation de l'œuvre, ainsi, le fond de la scène n'est plus perceptible. La pose d'un enduit blanc moderne qui recouvrait l'intégralité de l'œuvre a également beaucoup influé sur le mauvais état de conservation, l'enlèvement de celui-ci semble être à l'origine de certaines lacunes de la couche picturale supérieure, de plus, certaines zones de la peinture restent recouvertes par cet enduit. De plus, des tentatives de recollement au plâtre dans la partie médiane droite de la peinture ont créé des coulures qui masquent certaines zones.

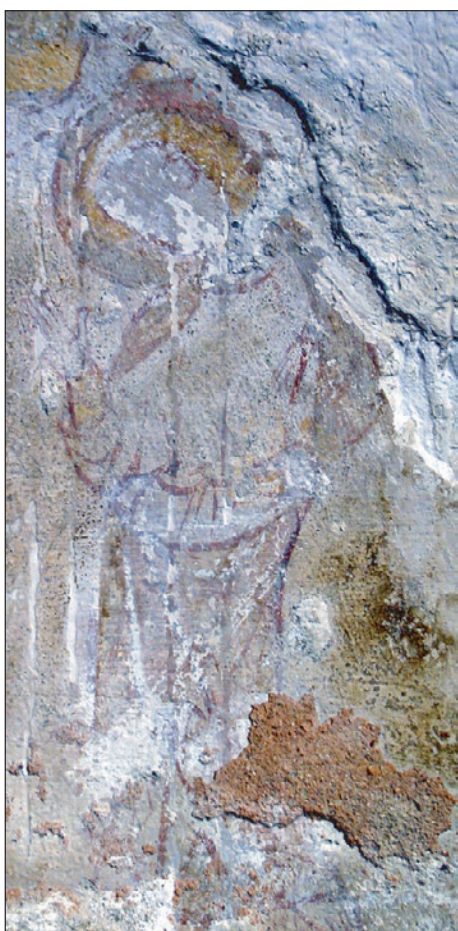
**Fig. 32 : Peintures de l'enfeu ENF 1077, attribuable au commandeur de Saint-Jean-des-Prés Arnoul. Clichés : L. D'Agostino.**

Peinture de l'enfeu, détail. La couche picturale est déposée sur un enduit préparatoire de mortier de tuileau de couleur rose. Le badigeon de chaux blanc déposé sur les murs de la nef jusqu'au niveau du plancher a en partie coulé sur la peinture.
