La chapelle de la commanderie Saint-Jean-des-Prés à Montbrison (Loire). Étude préliminaire

COMMANDERIE SAINT-JEAN-DES-PRÉS

CAMPAGNE DE FOUILLES 2005

RAPPORT FINAL D'OPÉRATION
SÉRIE MOYEN ÂGE

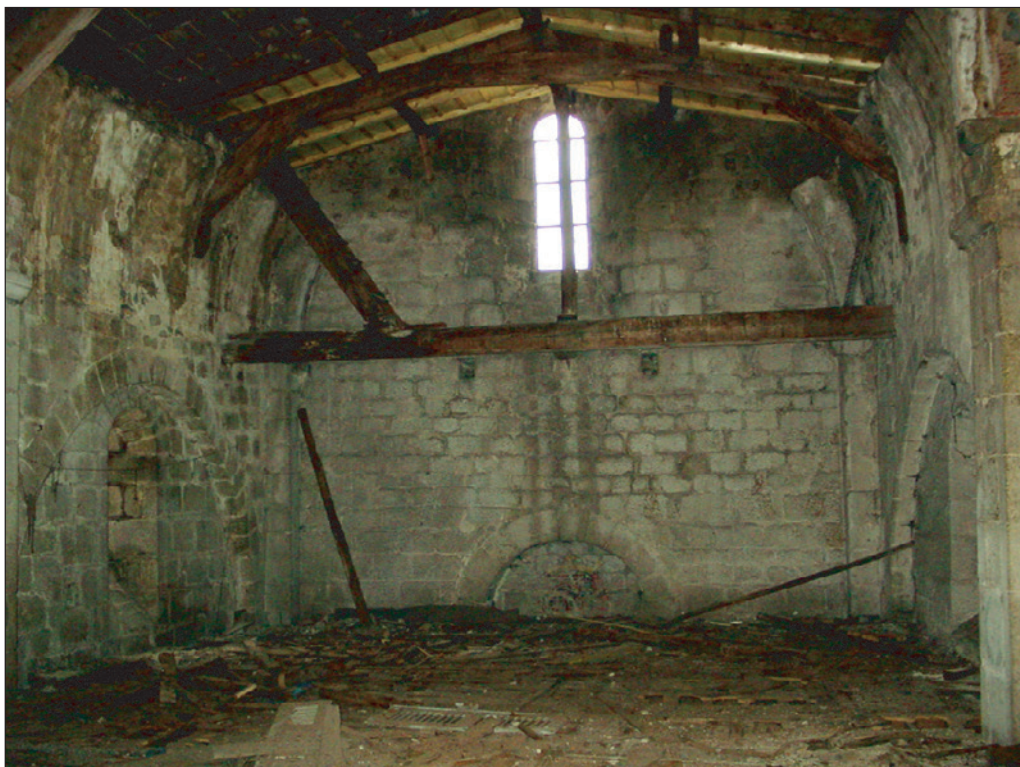
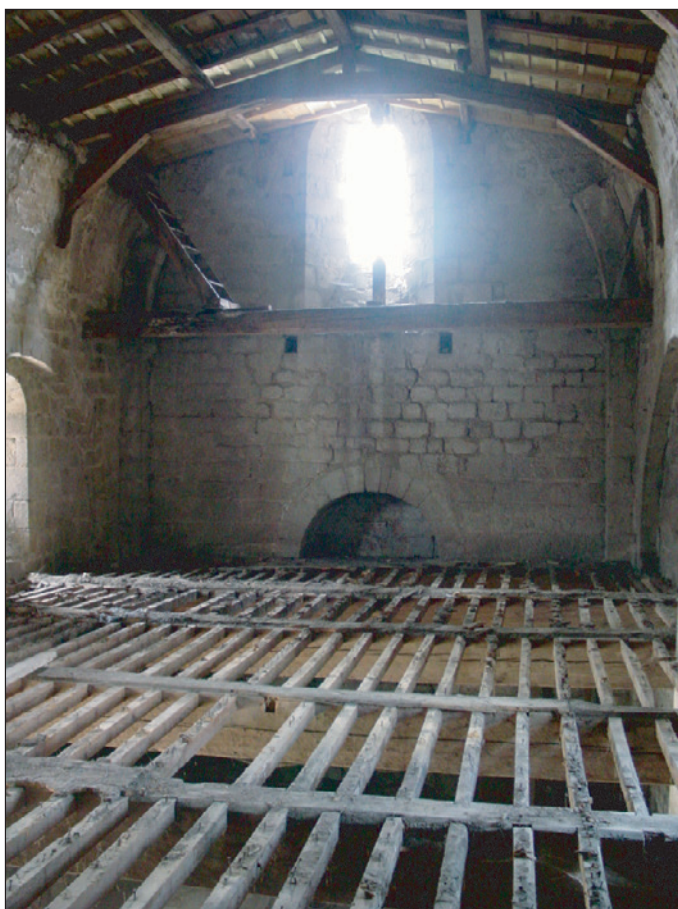
Fig. 10 : la chapelle, vues intérieures de la nef avant et après démontage du plancher. Clichés : L. D'Agostino.

Etat du plancher de la nef en 2003.

La nef avant le début de l'intervention après démontage partiel du plancher, juin 2004.

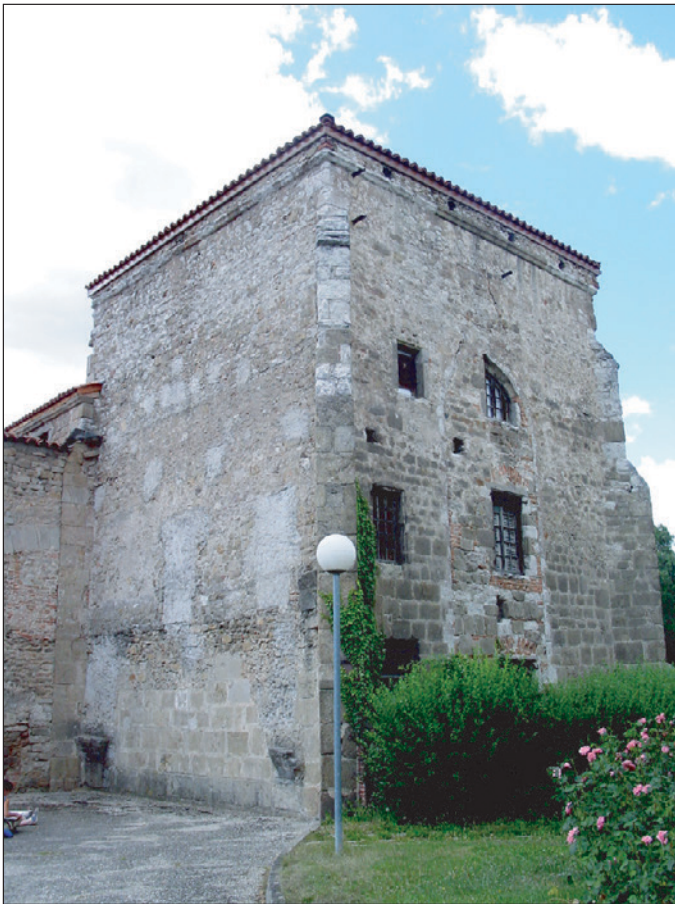
Vue du chevet de la chapelle. Le mur sud du chœur montre les traces d'un bâtiment résidentiel de la commanderie.

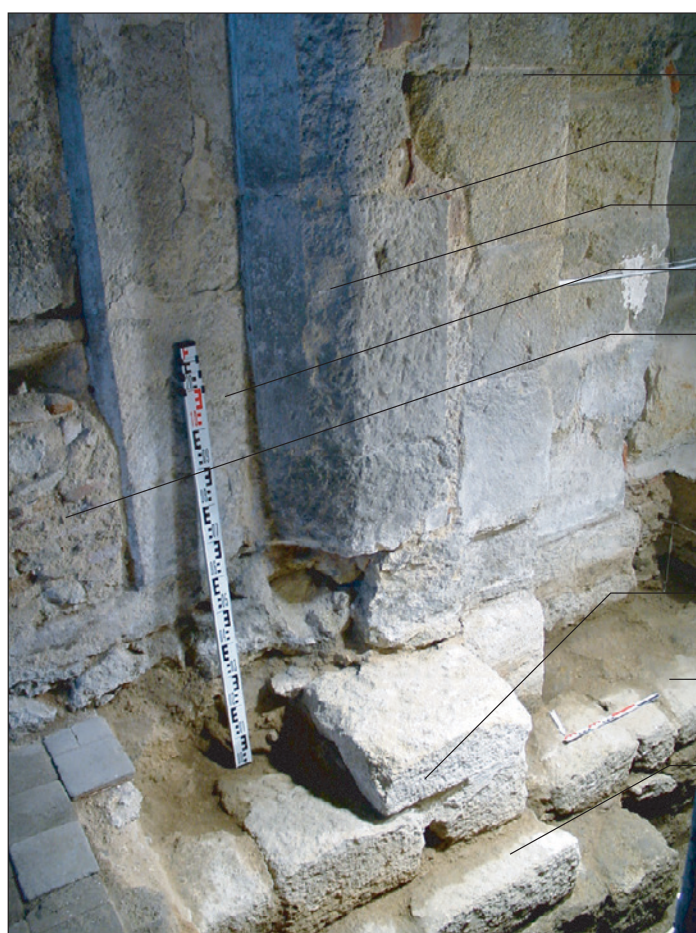
Fig. 15 : Sondage 2. Clichés : L. D'Agostino.

- Pilastre roman
- Pile gothique
- Bûchage de la colonnette de la pile gothique
- Parement du choeur gothique
- Porte ou placard du choeur gothique
- Premières assises de parement du choeur roman
- Fondation de la nef romane
- Fondation du choeur roman

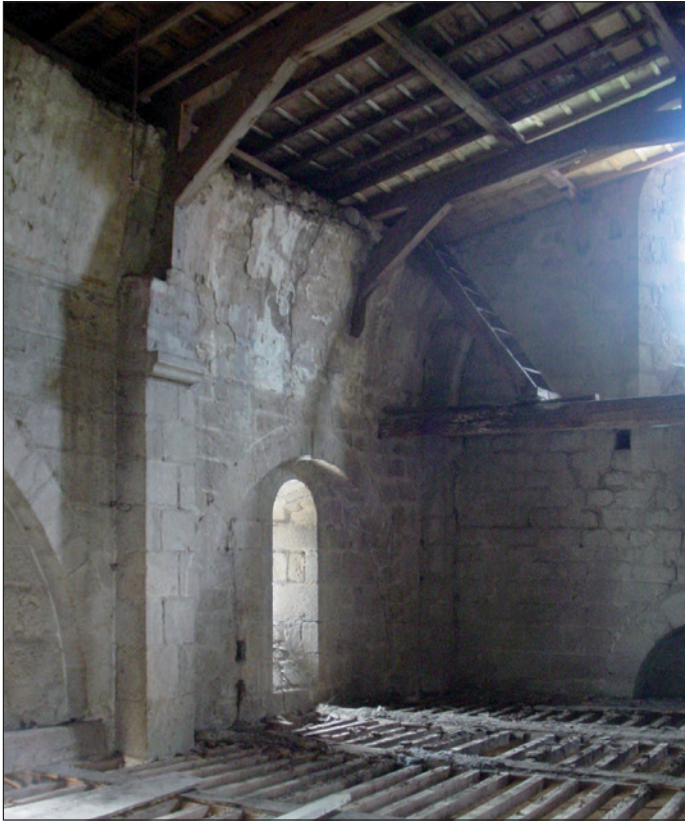
Intérieur de la nef, vue de la voûte effondrée et des pilastres.

En partie interne, les dispositions romanes sont bien visibles pour les 2 premières travées de la nef. L'élévation se contente d'un seul niveau de grandes arcades aveugles en plein cintre. L'éclairage est

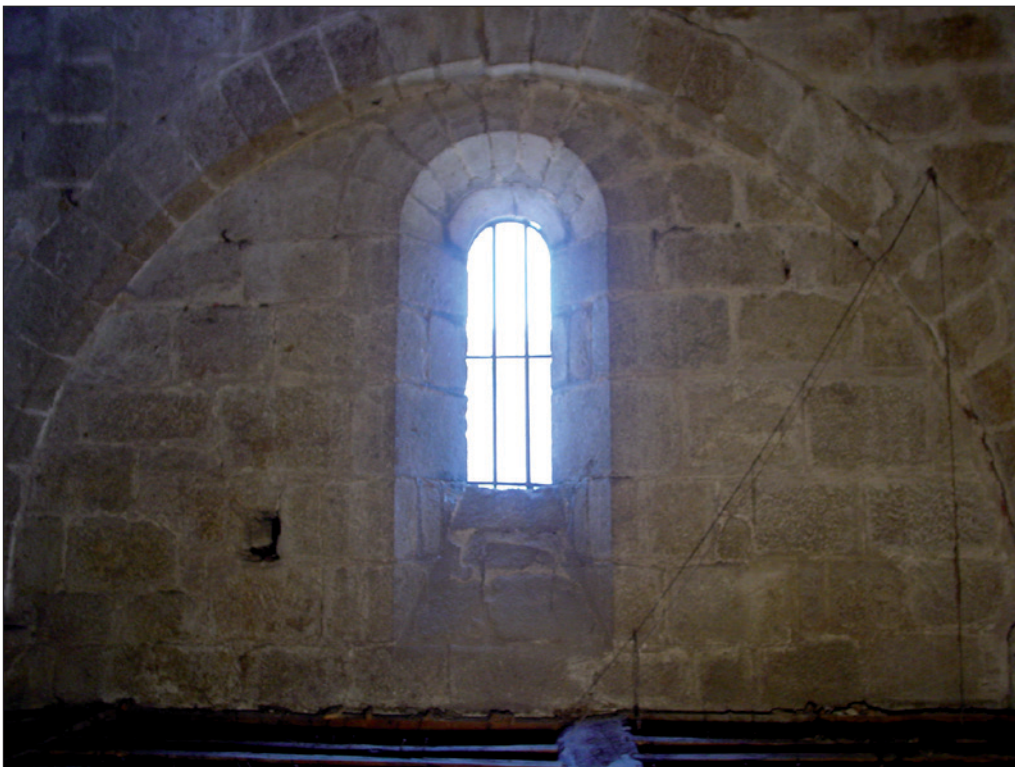
Détail de la baie sud de la travée occidentale (BAI 1018) et de la grande arcade.

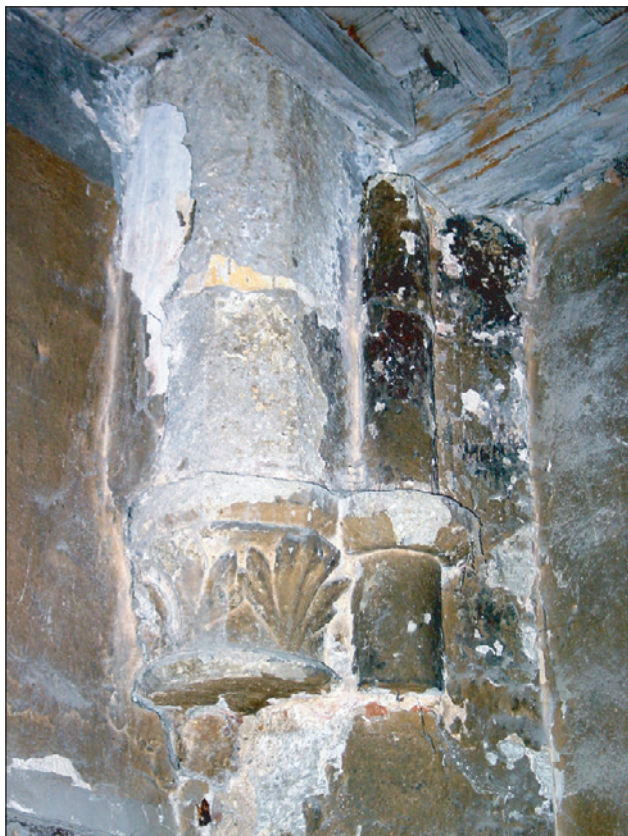
Chapiteau et colonnette de l'arc triomphal gothique, côté nord. Les retombées verticales des colonnettes ont été bûchées lors de la construction des cloisons du XIXème siècle.

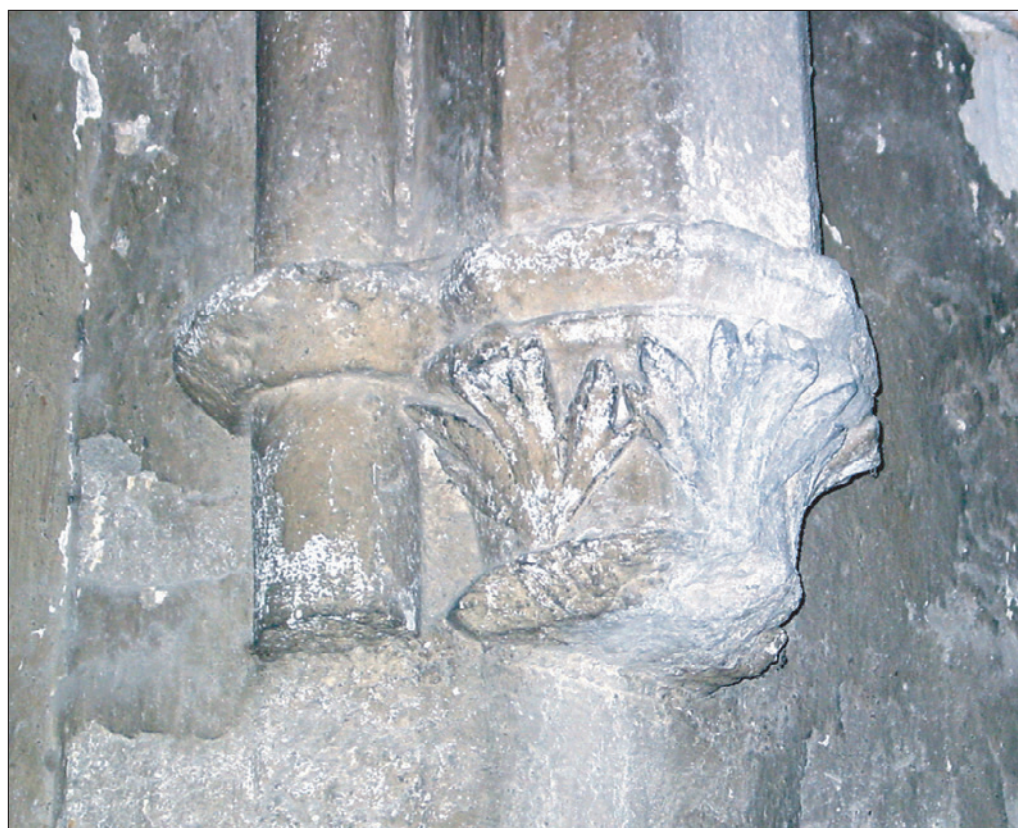
Chapiteau et colonnette de l'arc triomphal gothique, côté sud.

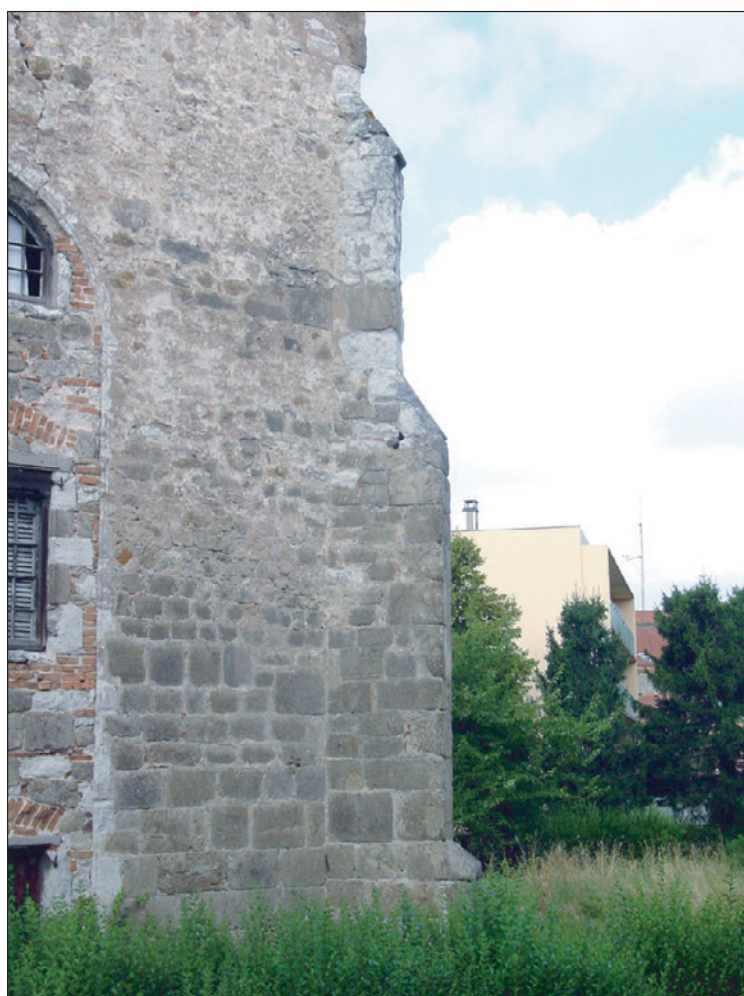
Contrefort biais à ressauts de l'angle nord-est du chevet. Comme le chevet en lui-même, les contreforts sont constitués de matériaux hétérogènes : granit en emploi provenant probablement du chevet primitif pour la partie basse et calcaire plus tendre pour la partie haute.

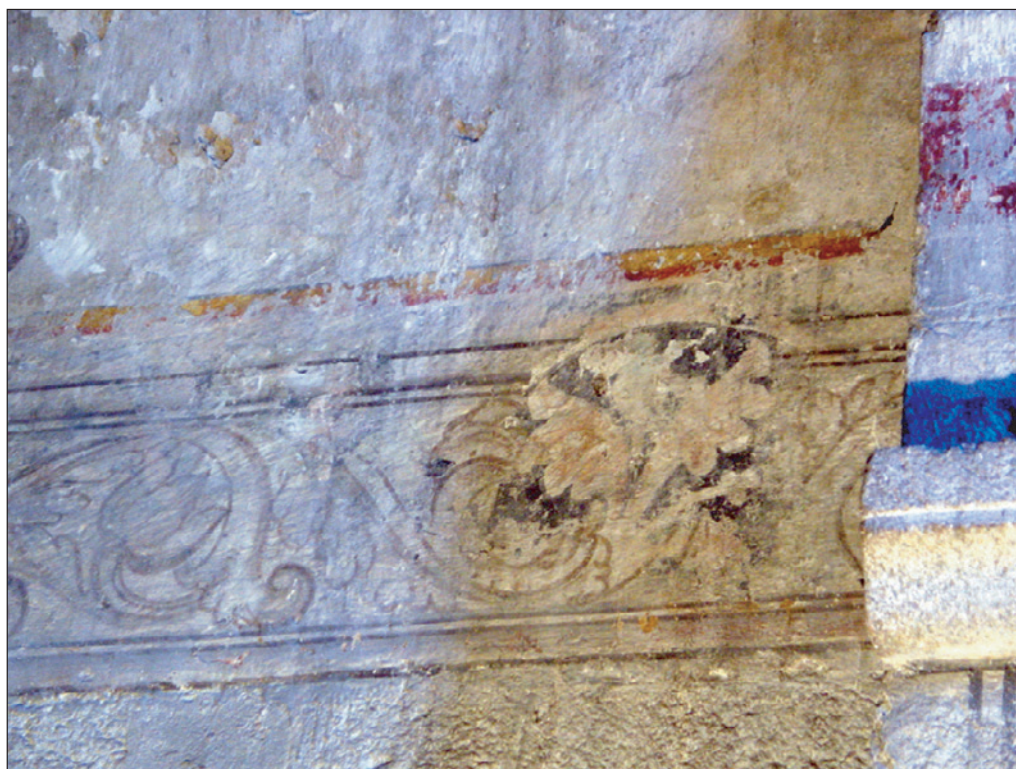
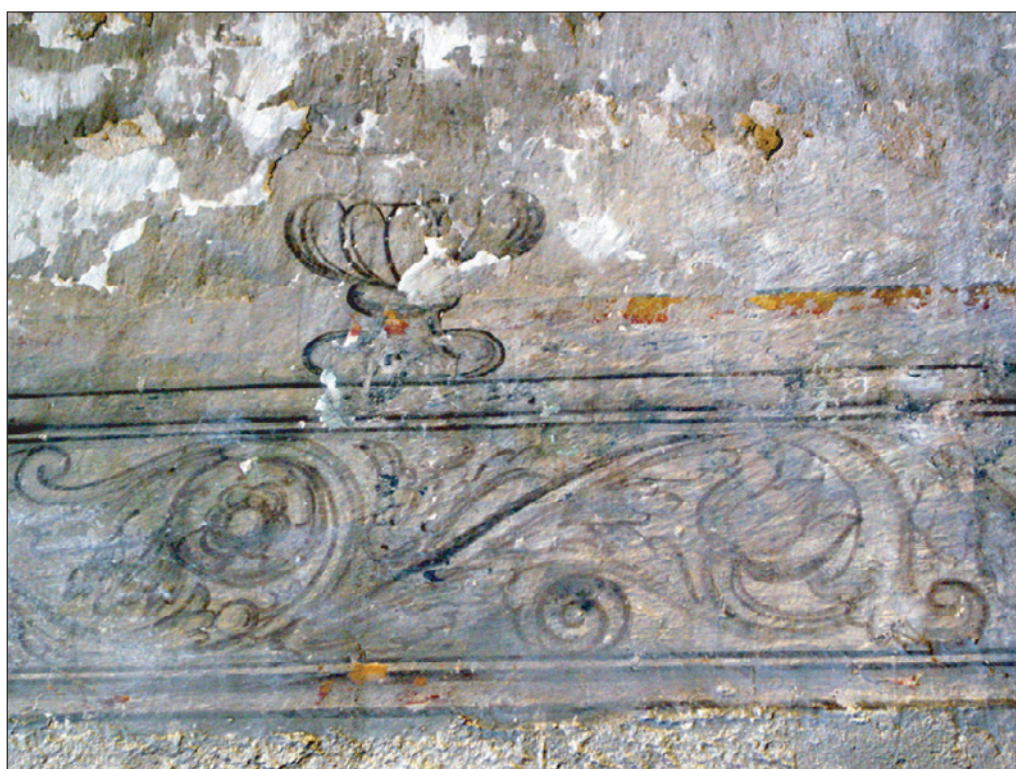
Vue du décor du départ de la voûte de la nef, deuxième travée côté sud. Deux frises successives sont visibles. La plus ancienne est une frise polychrome constituée de deux bandeaux ocre et rouge et d'une série de tondos noirs à feuillages ; elle peut être datée de la fin du XV^{ème} ou du XVI^{ème} s. Une frise de décors végétaux en grisaille surmontée de vases a été peinte par dessus la précédente vraisemblablement au XVII^{ème} s.

Détail du décor de la frise en grisaille.

Concernant le décor, seules quelques observations peuvent être proposées ; les témoins restant peu nombreux. L'édifice du XII^{ème} siècle ne semble conserver que quelques traces de joints soulignés au fer, tant en partie interne qu'en partie externe. Par la suite semble intervenir un décor de bandes rouges et noires sur fond blanc à l'intérieur desquelles courent de fins rinceaux noirs. Ce décor apparaît dans l'encadrement des baies hautes du XII^{ème} siècle et recouvre directement les joints soulignés au fer. Par ailleurs, il apparaît également sur l'intrados de l'arc triomphal. Au-dessus de ce décor, on retrouve une alternance de carreaux jaunes et rouges, également repérés sur l'arc triomphal. Un autre décor consiste en un faux appareil à joints blancs sur fond gris-clair, que l'on observe régulièrement sur le parement de la nef, sur les claveaux conservés des arcs-doubleaux et sur le parement Sud de la troisième travée, hormis la zone de bouchage de la porte en plein cintre. Dans cette zone apparaît précisément un enduit gris-bleu, couvrant l'intégralité du parement (bouchage compris) et qui semble associé à une frise à bandes jaunes et rouges dont les tracés noirs sont complétés de médaillons à fond vert (**fig. 29**). Ce vert se retrouve sur les aménagements liturgiques des parties orientales, complété également de jaune et de rouge. Un nouveau décor peut se remarquer sur le départ des arcs-doubleaux de la nef, consistant en une alternance de carreaux blancs et rouges, directement implanté sur le faux appareil à joints blancs sur fond gris. Enfin vient la frise baroque à motifs floraux et décor de vases visible en partie haute de la nef.

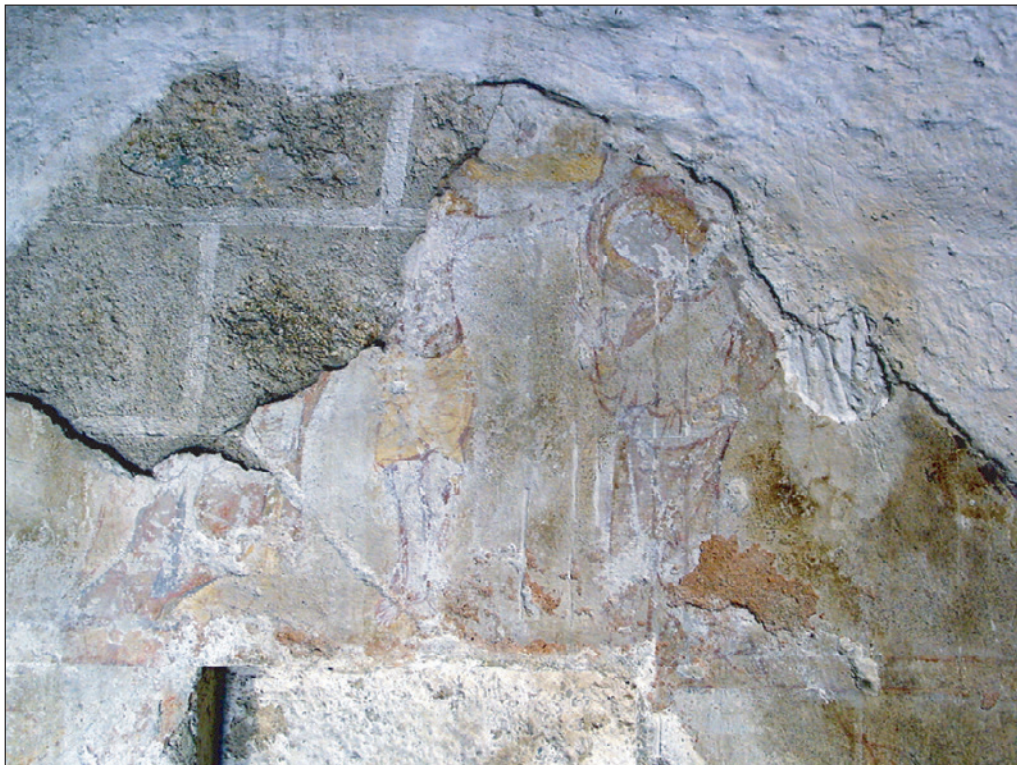
Peinture de l'enfeu ENF 1077, couvrant le faux appareil de joints blancs.

Les lacunes opèrent à différents niveaux et connaissent plusieurs causes. Ainsi, à cause de l'humidité, de nombreuses parties ont connu des décollements partiels (couche d'enduit blanc préparatoire), comme dans la parties inférieure gauche de saint Jean, ou totaux, le quart supérieur droit de la

peinture et la base de celle-ci, (jusqu'au parement). Au-delà de l'humidité, les salissures jouent également un rôle important dans le mauvais état de conservation de l'œuvre, ainsi, le fond de la scène n'est plus perceptible. La pose d'un enduit blanc moderne qui recouvrait l'intégralité de l'œuvre a également beaucoup influé sur le mauvais état de conservation, l'enlèvement de celui-ci semble être à l'origine de certaines lacunes de la couche picturale supérieure, de plus, certaines zones de la peinture restent recouvertes par cet enduit. De plus, des tentatives de recollement au plâtre dans la partie médiane droite de la peinture ont créé des coulures qui masquent certaines zones.
