Informe-Memoria de excavación arqueológica del cuarto hospital de Benasque (Huesca)

INFORME - MEMORIA DE EXCAVACIÓN ARQUEOLÓGICA. CUARTO HOSPITAL II CAMPAÑA

PLAN DEL HOSPITAL
BENASQUE

Nº Expediente: 247/2007

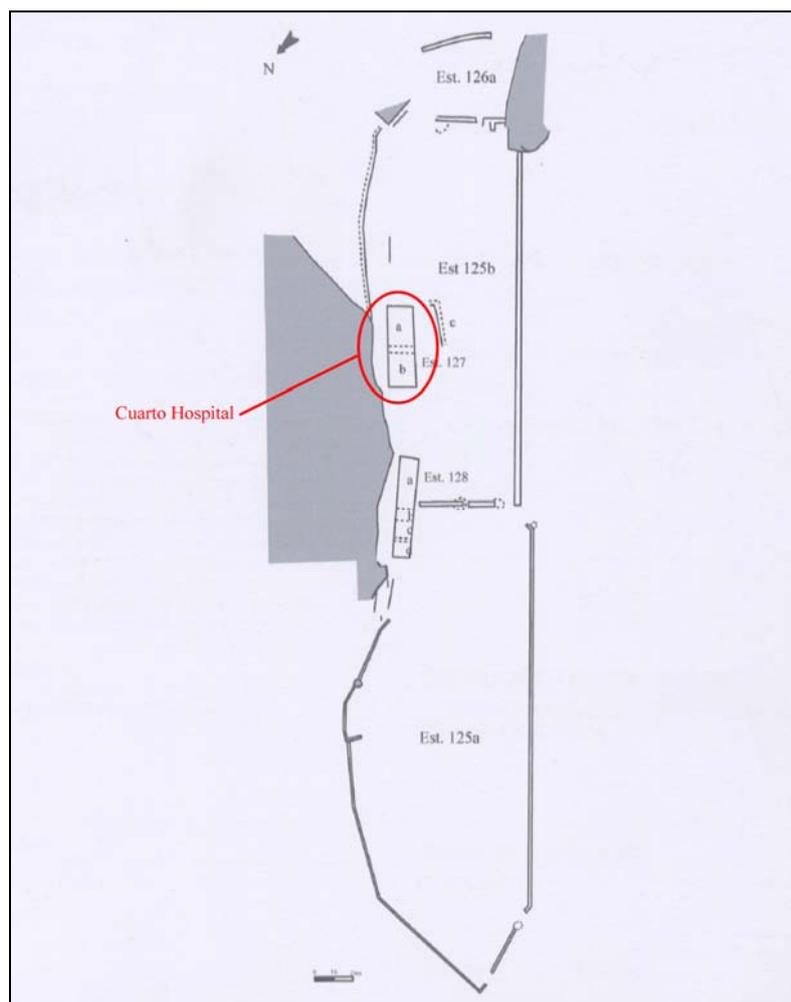
Croquis del yacimiento arqueológico del fondo del prado del Llanos del Hospital de Benasque¹

Las prospecciones realizadas en 2004 han mostrado un conjunto de edificio ruinado al fondo del prado del *Llanos del Hospital*. (Cf Croquis pagina 9 del presente informe)

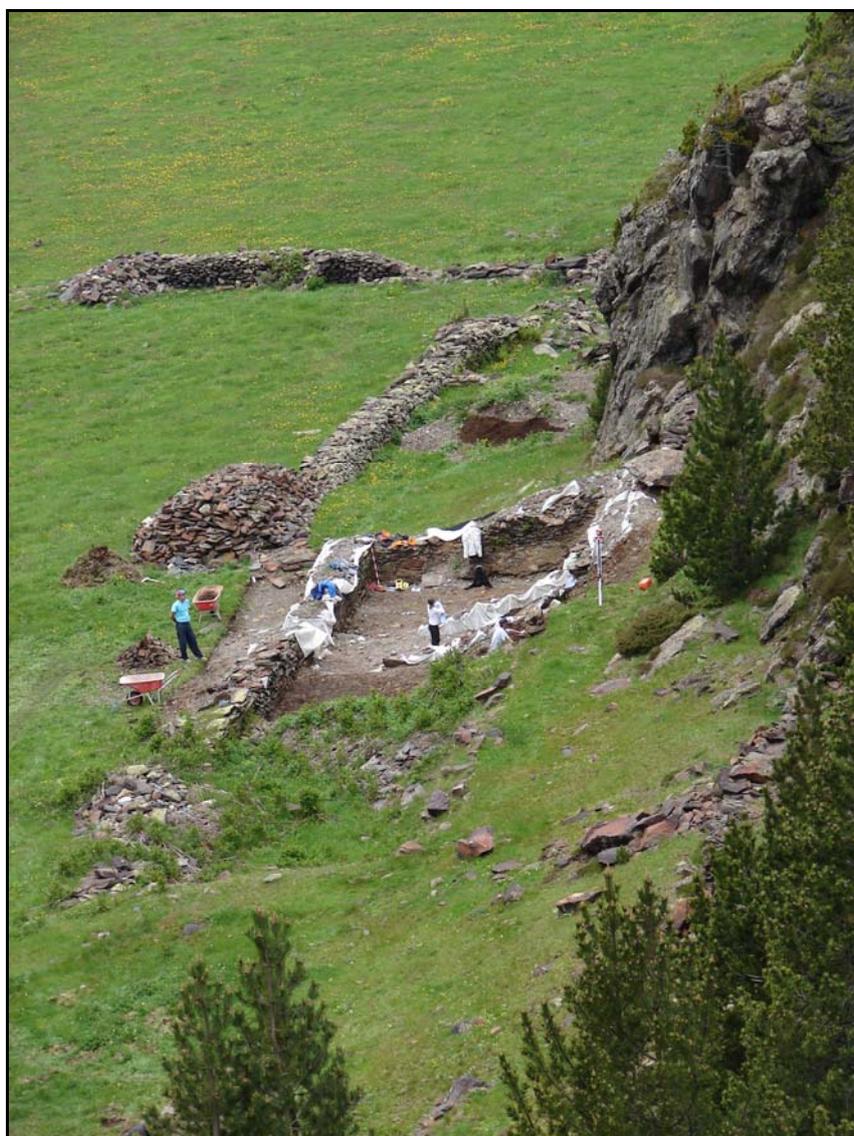
Situación del Cuarto hospital (junio 2007)

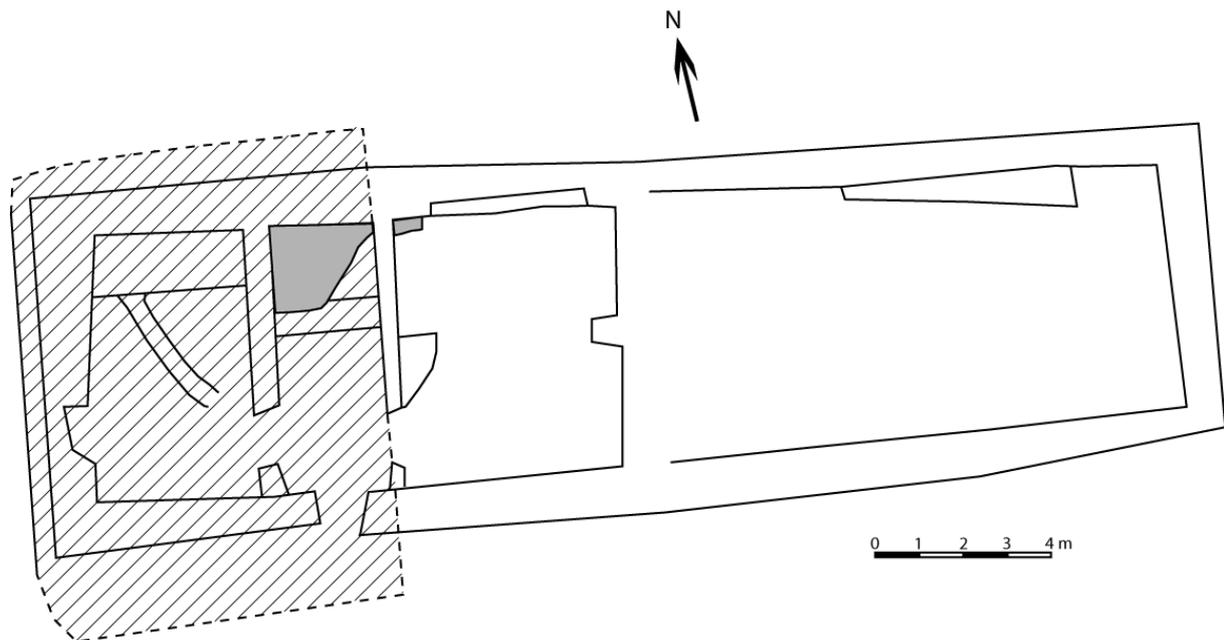
Cata 2006

Localización de la cata de la campaña de 2006

Se planteo una cata sobre los restos del edificio emplazado más a oriente. Las dimensiones rectangulares de la cata eran de 9 m. de ancho por 11 m. de largo. La excavación se llevo a cabo en una superficie total de 99 m², con una potencia arqueológica diferenciada acorde con los condicionantes topográficos del emplazamiento del edificio.

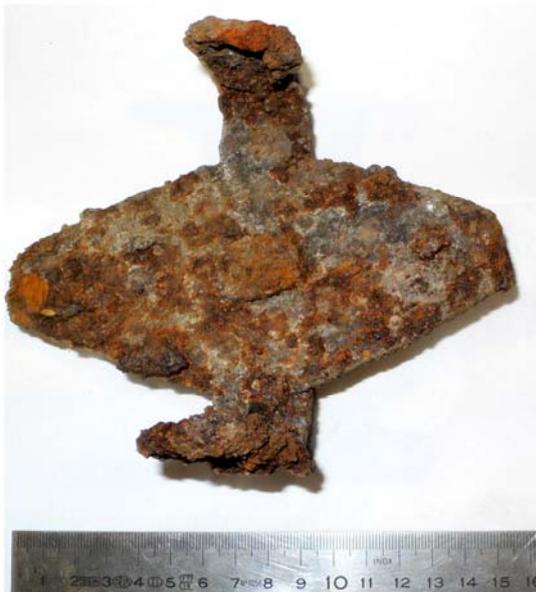
Crampón descubierto en el Cuarto Hospital

El material arqueológico dado a la luz es del siglo XIX. El uso de este edificio como “casa” de alta montaña está confirmado por el descubrimiento de numerosos huesos de ovejas/cabras (con marca de carnicería – raya del filo de cuchillo), de cerámica común (ollaría de Naval) y de cerámica fina (francesas, del pueblo de Saint-Gaudens). También se confirma el uso en relación del edificio con el pyreneísmo y las ascensiones hacia el Aneto por la descubierta de un crampón de hierro fechado por la primera mitad del siglo XIX.

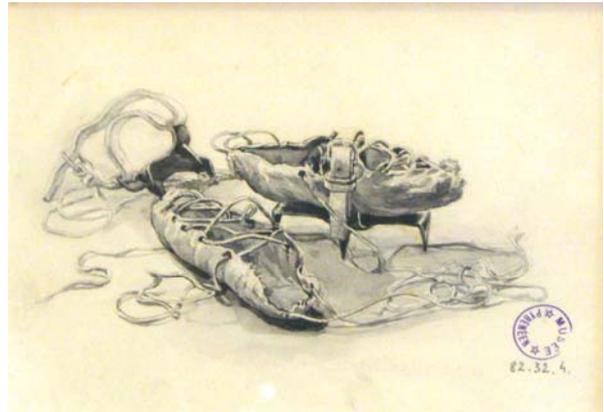
Dibujo conservado en el Musée Pyrénéen de Lourdes

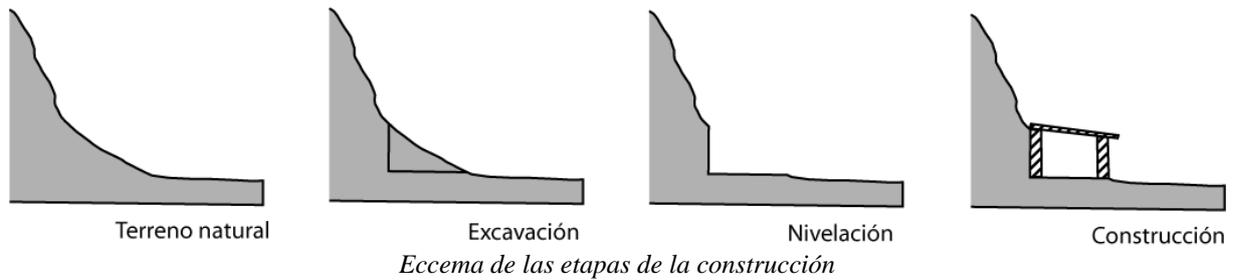
Esta obra debería ser muy duro y han concernido muchas gentes porque el edificio era una construcción rectangular de 27 metros de largo por 8 metros de ancho (medidas exteriores) y por 3,50 metros de altura. Eso significa que han tenido que arrancar 756 metro cúbicos del geológico.

Par construir el Cuarto Hospital han elegido una zona de establecimiento que era más hacia el este del tercero Hospital, al pie de una roca de esquisto, orientado al sur. Este lugar implicaba que han tenido que excavar el terreno natural (UE 1037 y UE 1059) y nivelarlo (UE 1016) antes de construir el edificio.

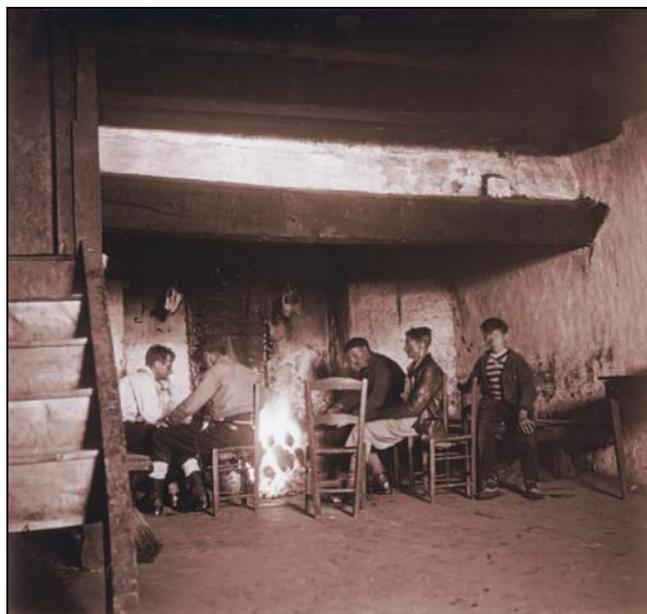
*Interior del Cinto Hospital – 1926-1934 – CEC
(Colección de la Fundación “Hospital de Benasque”)*

Es el mismo tipo de chimenea que fue construido en el Cinto Hospital.

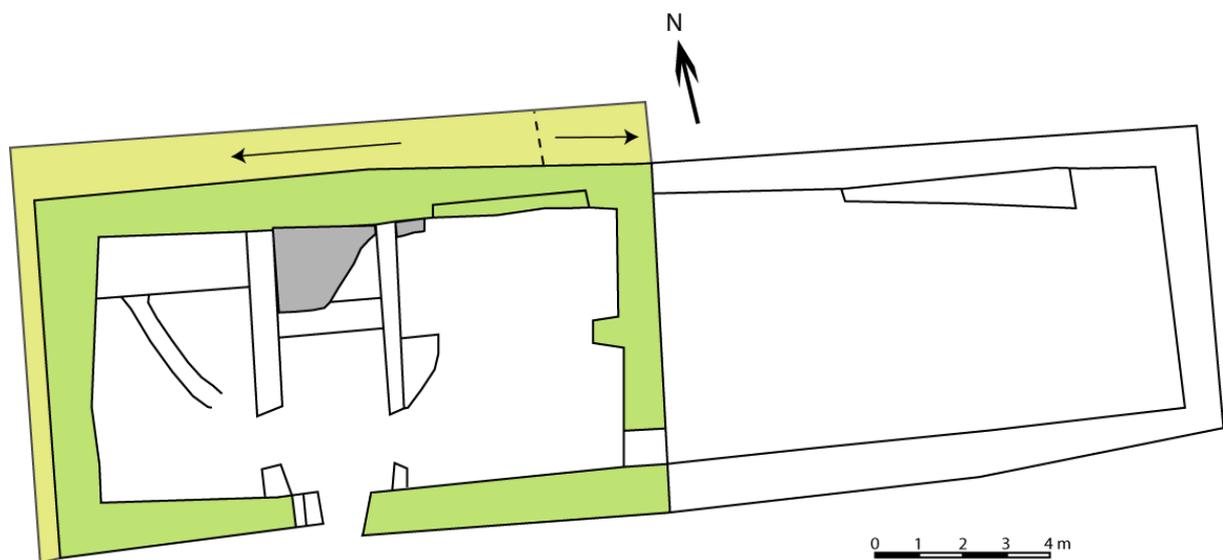
Primera construcción

- = Paredes e instalaciones interiores
- = Desagüe exterior
- = Dirección del desagüe

La primera construcción era compuesta de una grande sala de 12,20 metros de largo por 8,20 metros de ancho (medidas interiores). Todos los paredes eran construido con piedras de los alrededores (esquisto, caliza, mármol, granito) y mortero de cal. Pusieron después, al interior del edificio, una capa de revocó en todos los paredes. En el mortero de cal hemos encontrado trozos de cerámica y huesos. Eso nos deja pensar que han utilizado tierra de los alrededores, tierra del yacimiento del Secundo Hospital o que han aprovechando la tierra del derrumbe del Tercero Hospital para hacer el mortero.

La puerta era en el centro de la pared sur. Era limitada por un desagüe de madera (una rama cortada por la mitad y excavada). A la derecha de esta sala (hacia el este, era la chimenea y al la izquierda, hacia el oeste, un espacio de quien no sabemos el uso exacto.

Al norte del edificio construyeron un desagüe exterior de dos aguas una hacia el este y la otra hacia el oeste. Este desagüe fue construido con piedras de tamaño pequeño puesteadas de canto para asear el edificio y conducir el agua de la lluvia que chorrea de la roca de esquisto al exterior del edificio.

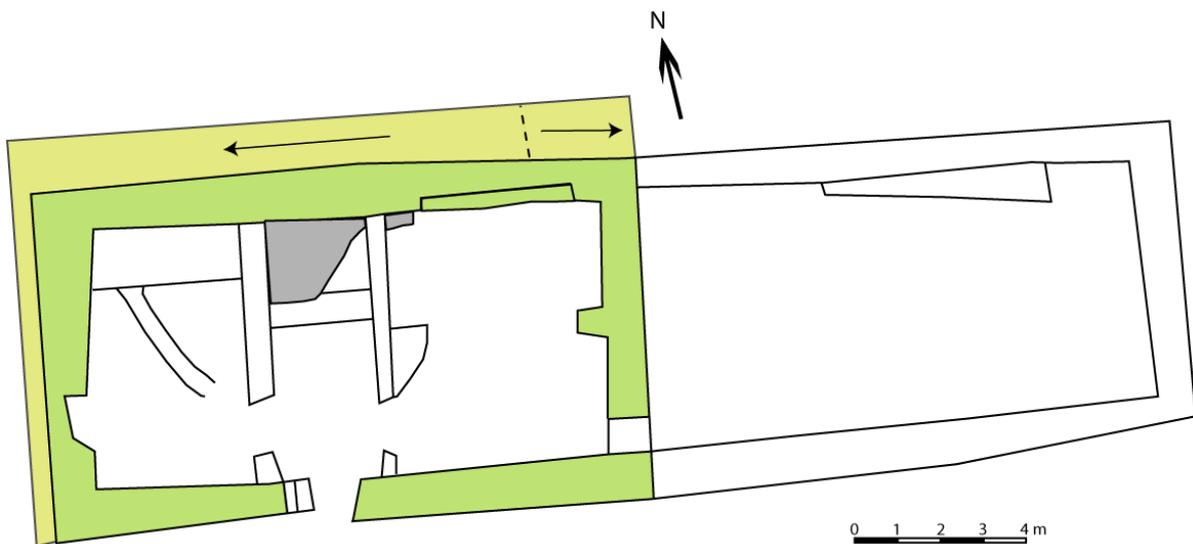
Primera reforma : construcción de una alacena

La primera reforma que hemos podido ver es la construcción de una alacena en el muro oeste (UE 26, 27 y 28 de las excavaciones de 2006). Es una alacena de 1 metro de largo por 0,50 metro de ancho. Han sacado una parte de las piedras que constituyan la pared oeste par hacer el espacio de la alacena y han puesteado revoco al interior de ella. No conocemos la altura exacta de esta alacena.

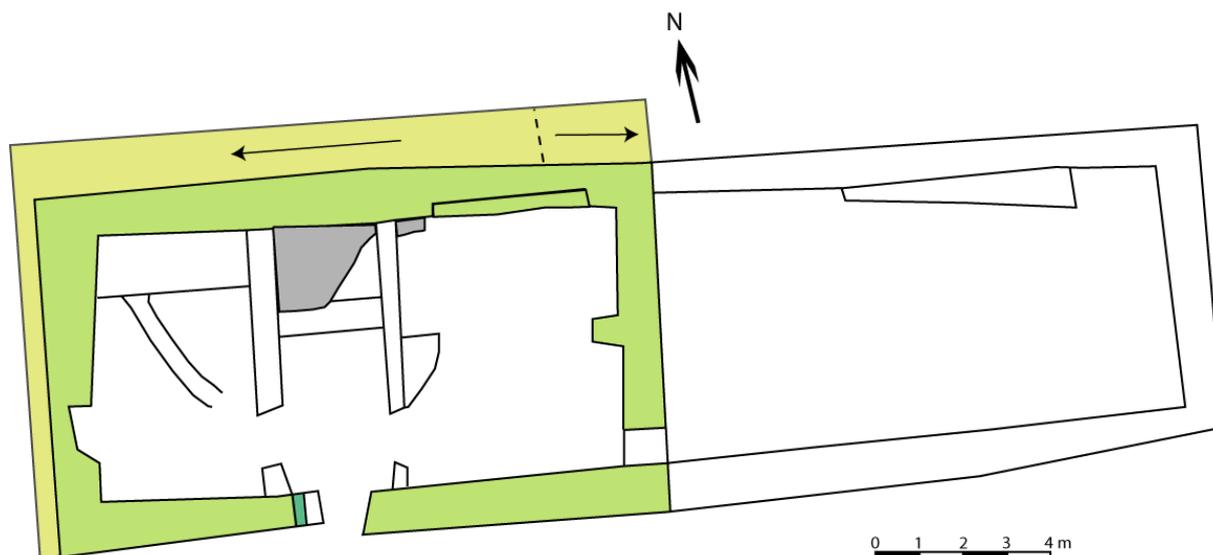
Secunda reforma : reducción de la puerta

- = Construcción inicial
- = Secunda reforma

La segunda reforma concernía la reducción del tamaño de la puerta. Izaron una reconstrucción parcial del pared sur y ampliaron este mas hacia el este (UE 9 de las excavaciones de 2006). Esta ampliación tenía como consecuencia una reducción de la anchura de la puerta. Ella pasara de 2 metros a 1,30 metros de anchura.

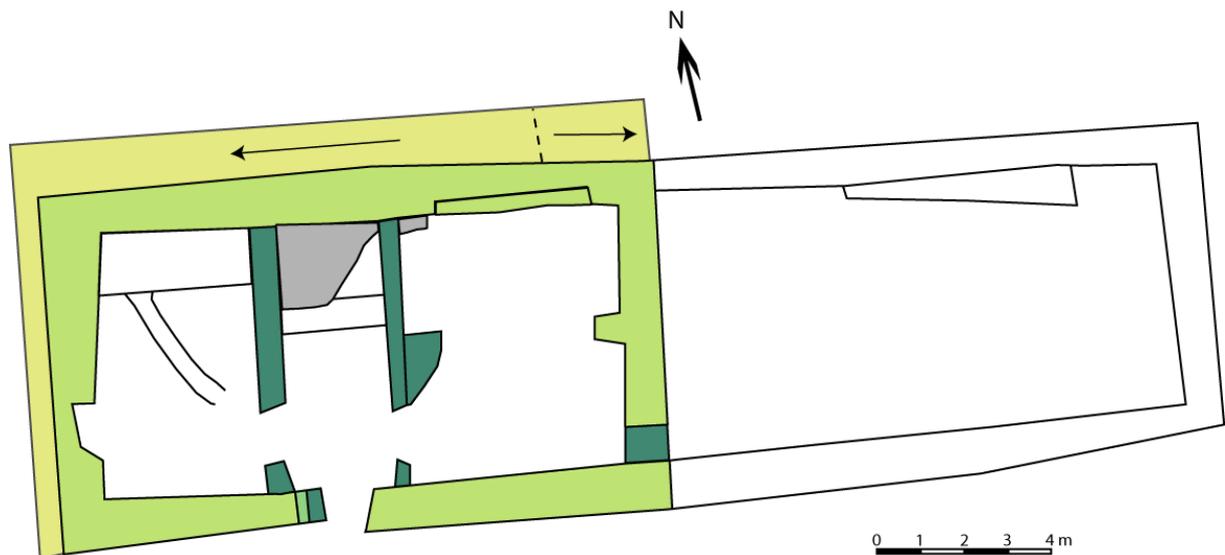
Tercera reforma : reorganización interior

- = Construcción inicial
- = Segunda reforma
- = Tercera reforma

Esta reforma corresponde a la partición del interior del Cuarto hospital en tres partes. Por eso izaron dos paredes (UE 17 y 18 de las excavaciones de 2006) paralelos a la pared norte (paredes de 4,20 metros de largo por 0,50 metro de ancho) y dos otros paredes (UE 61 y 66 de las excavaciones de 2006) pegados a la pared sur (paredes de 0,50 metro de largo por 0,50 metro de ancho). Estas paredes fueron construidas con piedras de los alrededores (caliza, esquisto, granito) selladas con mortero de cal.

Estas paredes delimitaron dos puertas de 1,30 metros de ancho por la parte hacia el oeste i de 1,80 metros de ancho por la pared interior este. Esta ultima entrada tenia un umbral hecho con placas de cal puesteadas horizontalmente (UE 66 de las excavaciones de 2006).

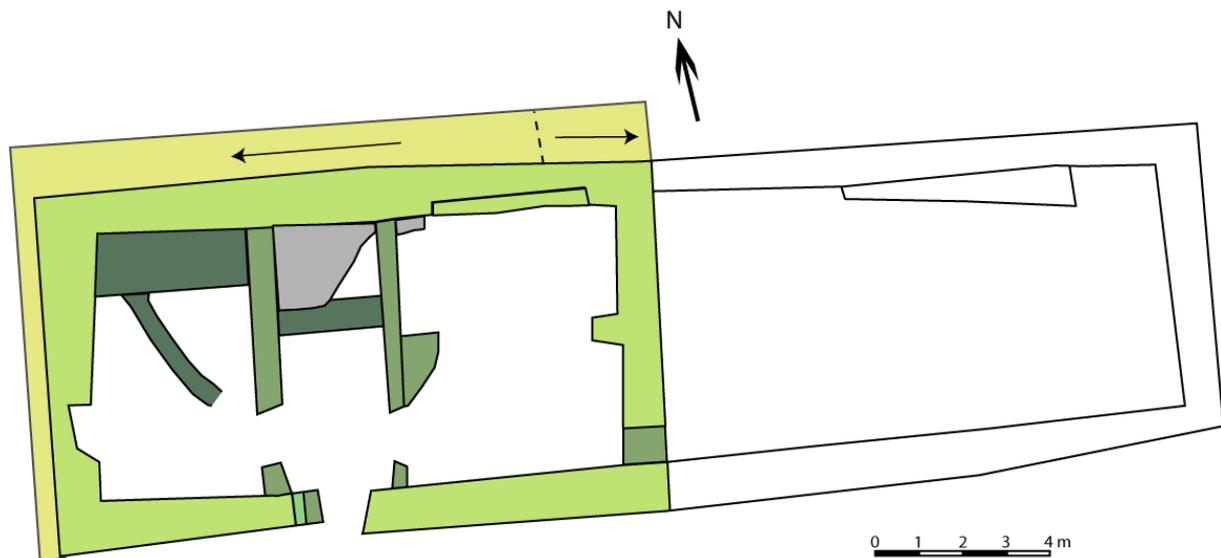
Cuarta reforma : reorganización interior

| = Construcción inicial | = Tercera reforma |
| = Segunda reforma | = Cuarta reforma |

Izaron una pared (UE 29 de las excavaciones de 2006) entre las dos paredes interiores. Todavía no se sabe el destino de esta pared. No sabemos porque lo han hecho así y aquí. Puede ser para aislar la roca madre del resto del edificio. Pero también puede ser para hacer una nueva sala o para hacer un pasillo de entrada.

Construyeron también un banco (UE 20 de las excavaciones de 2006) en la sala más al oeste. Es un banco de 3,90 metros de largo por 13 metros de ancho y 0,80 metros de alto. Este banco ocupa todo el fondo de la sala. Está construido con grandes bloques de esquisto sellados con mortero de cal. No hemos podido definir el uso exacto de este banco. El material arqueológico que ha salido en esta sala no permite de ver una utilización especial o diferente de las otras salas. Hay que perseguir las investigaciones y ver con las informaciones de los archivos para intentar de definir este uso.

Por cuestión de salubridad del edificio izaron un desagüe interior (UE 55, 52, 49 y 54 de las excavaciones de 2006). Este desagüe se hizo abajo del banco y va hacia la puerta.

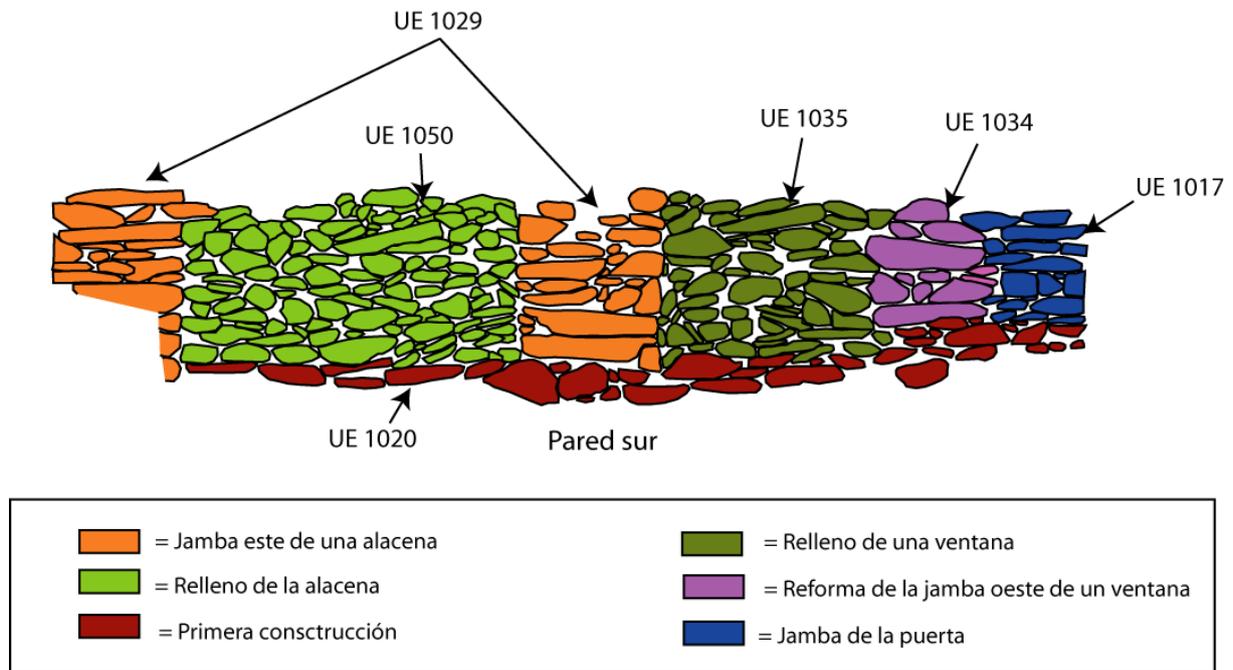
Al principio la pared sur parecía forma un bloque único hasta la puerta (UE 1020). Una destrucción (natural o antropica ¿) parece que ha arrancado la casi totalidad de la pared. Es difícil de ver una diferencia de cronología entre las dos acciones surgentes: la construcción de la jambas este de la puerta (UE 1017) y la construcción de una grande alacena mas hacia el este (UE 1029). Al oeste de la alacena había una ventana. Esta venta fue rellena o reducida (UE 1034). Después han relleno la alacena (UE 1050) y la ventana (UE 1035).

Es muy difícil de asociar la evolución de esta pared a la historio de las modificaciones de la arquitectura del Cuarto hospital. Entonces no hemos podido fechar esta evolución e incluirla en el desarrollo de la vida del Cuarto Hospital.

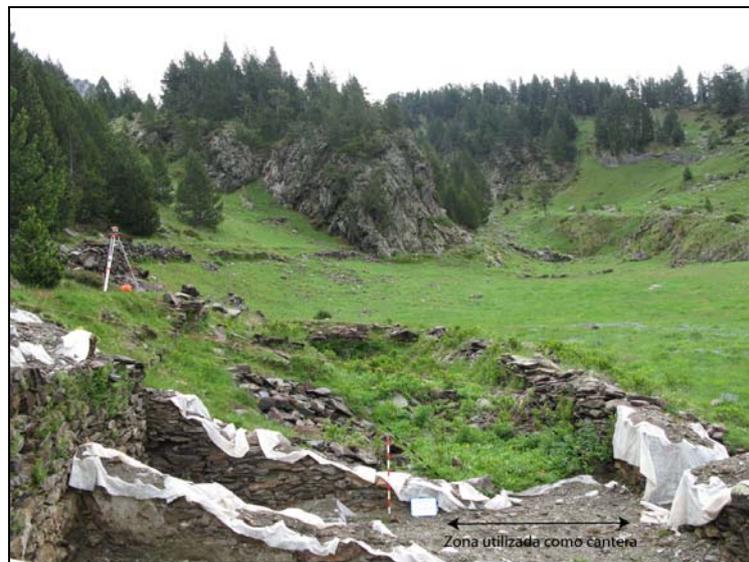
Zona de cantera

La última utilización del Cuarto Hospital fue después su abandono, cuando era una ruina (UE 1068). Las piedras de los escombros, las losas y las pizarras fueron aprovechadas para utilizar para construir otros edificios. La zona donde han recuperado las piedras se limita a la parte sur del interior del Cuarto Hospital. En efecto, se veía un desnivel entre la parte norte y la parte sur ; en esta zona no se ha encontrado un nivel de derrumbe como en el resto del edificio.
