# ANNECY (74), MUSÉE-CHÂTEAU

## Façades nord : de la Tour du Trésor à la Tour Saint-Pierre

### VOLUME 2/2 - ILLUSTRATIONS

Rapport final d'opération archéologique (fouille préventive)

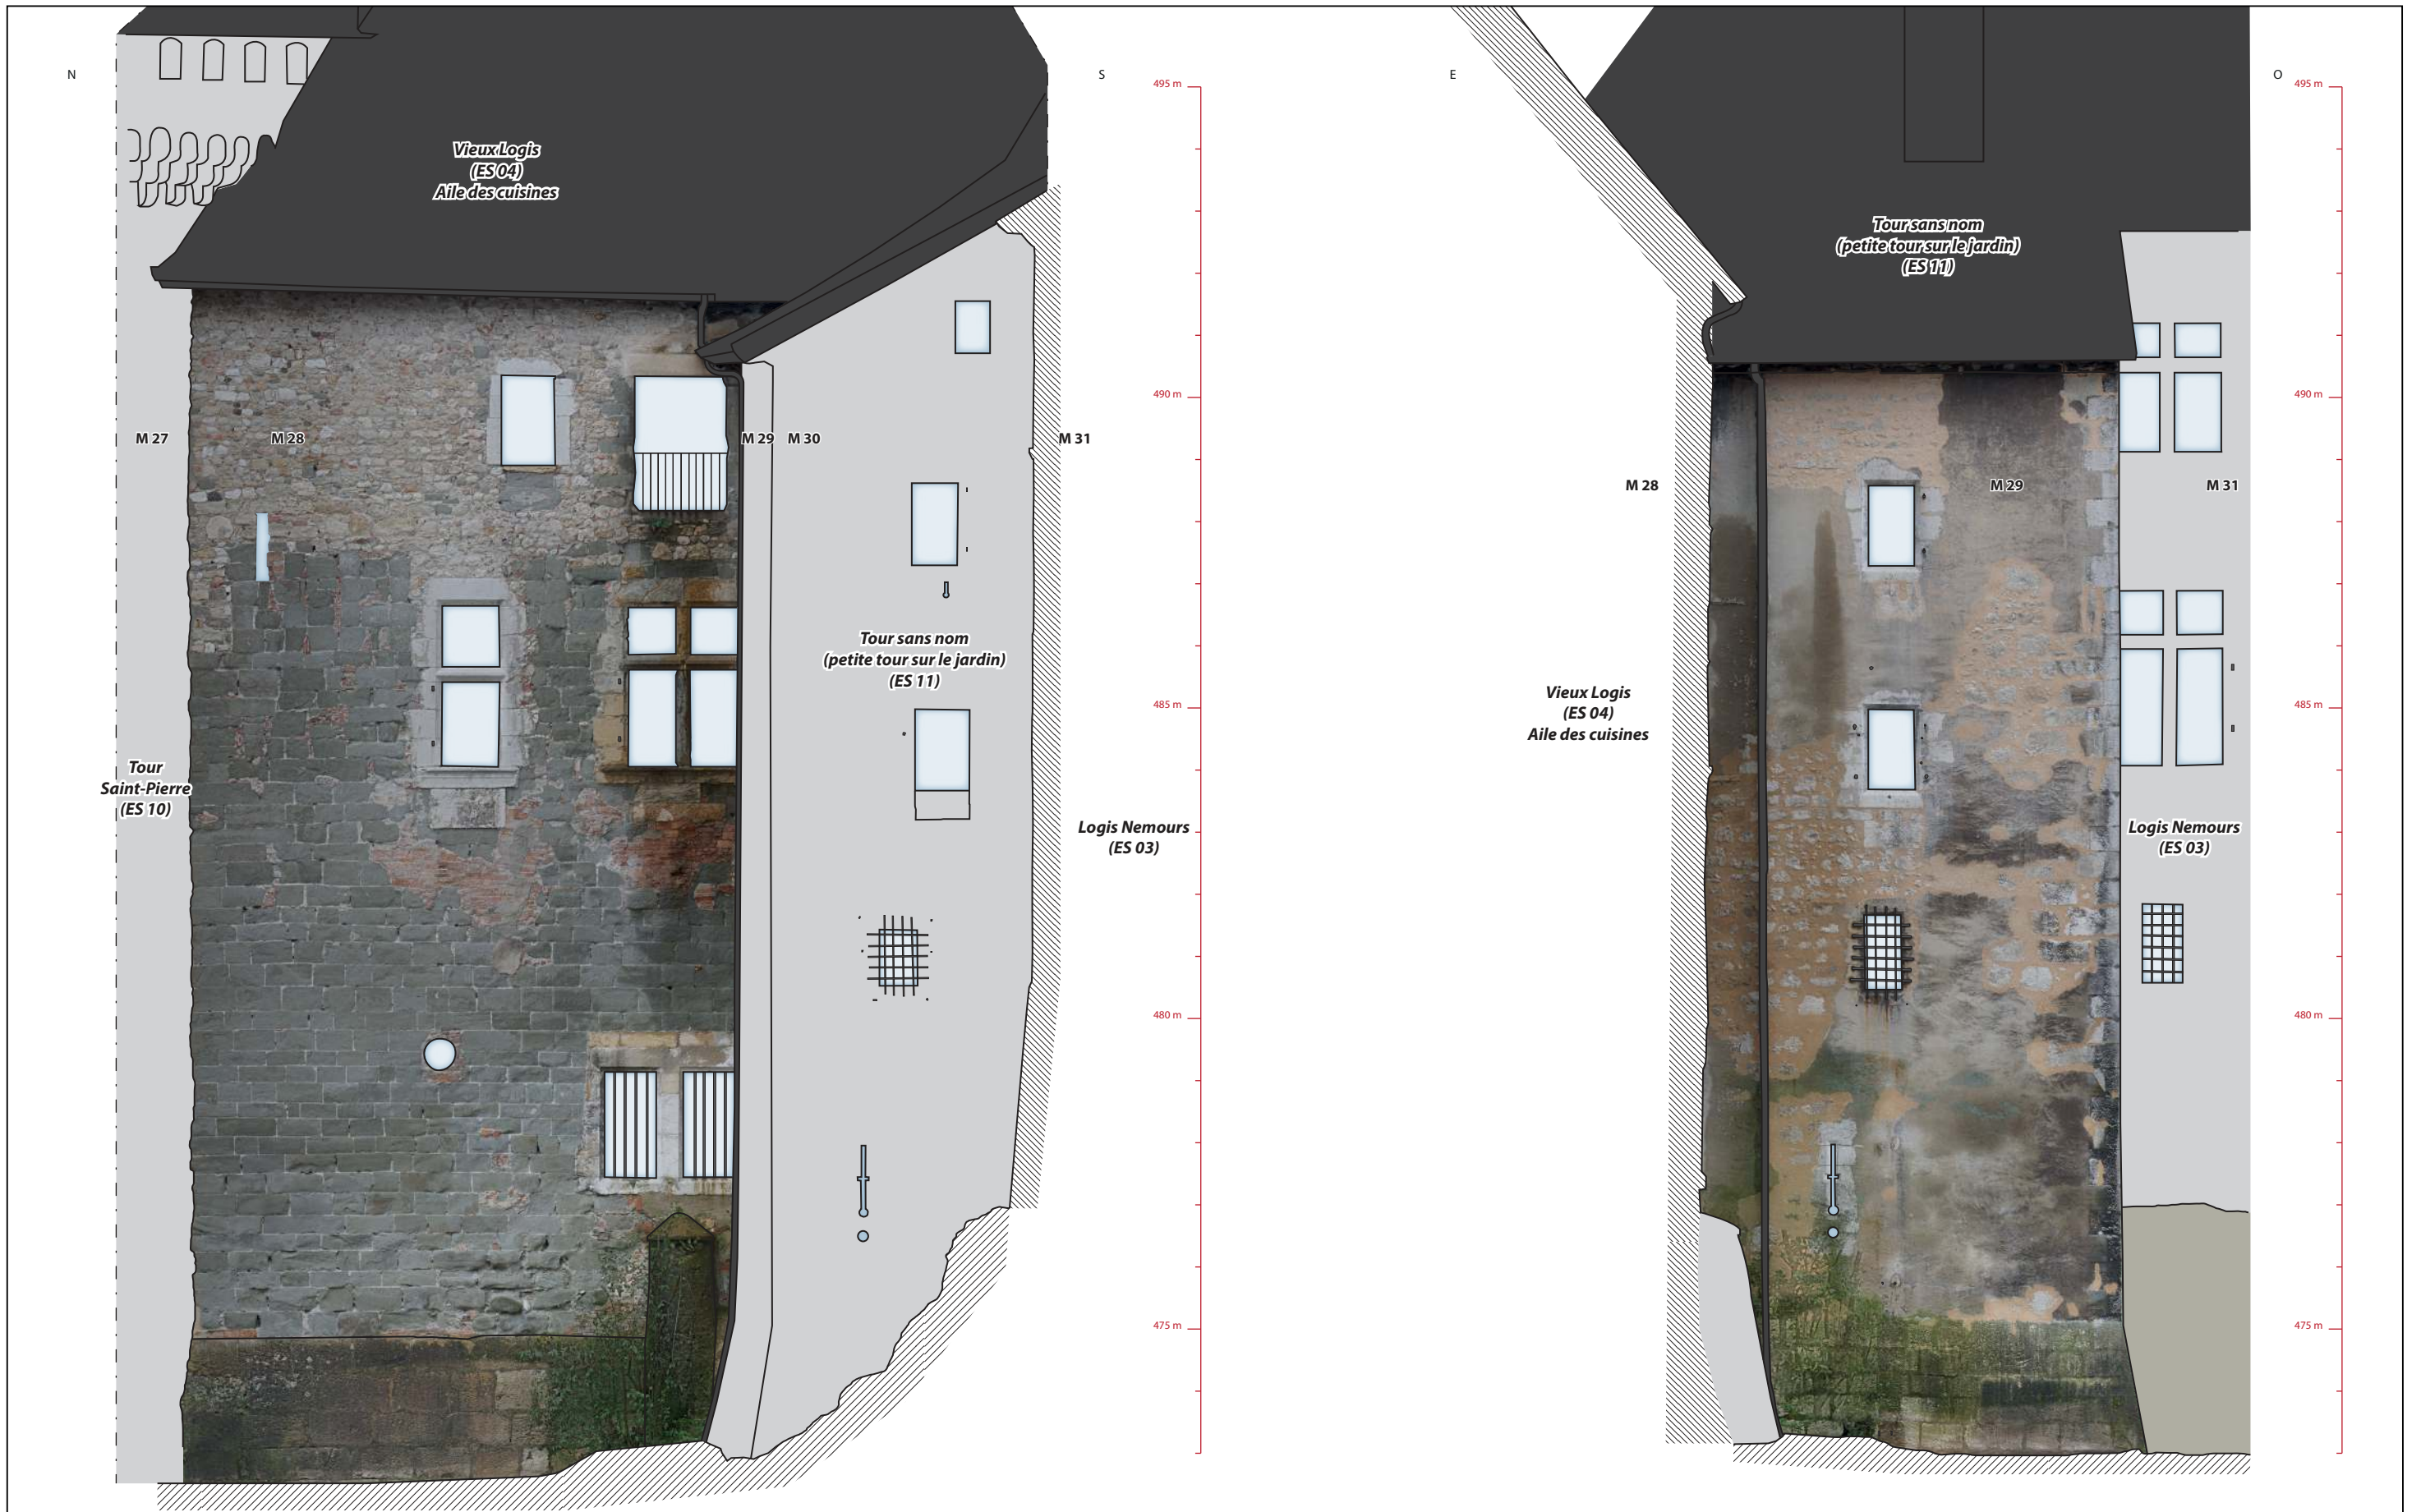
Château d'Anney, façades nord. Etat des lieux.

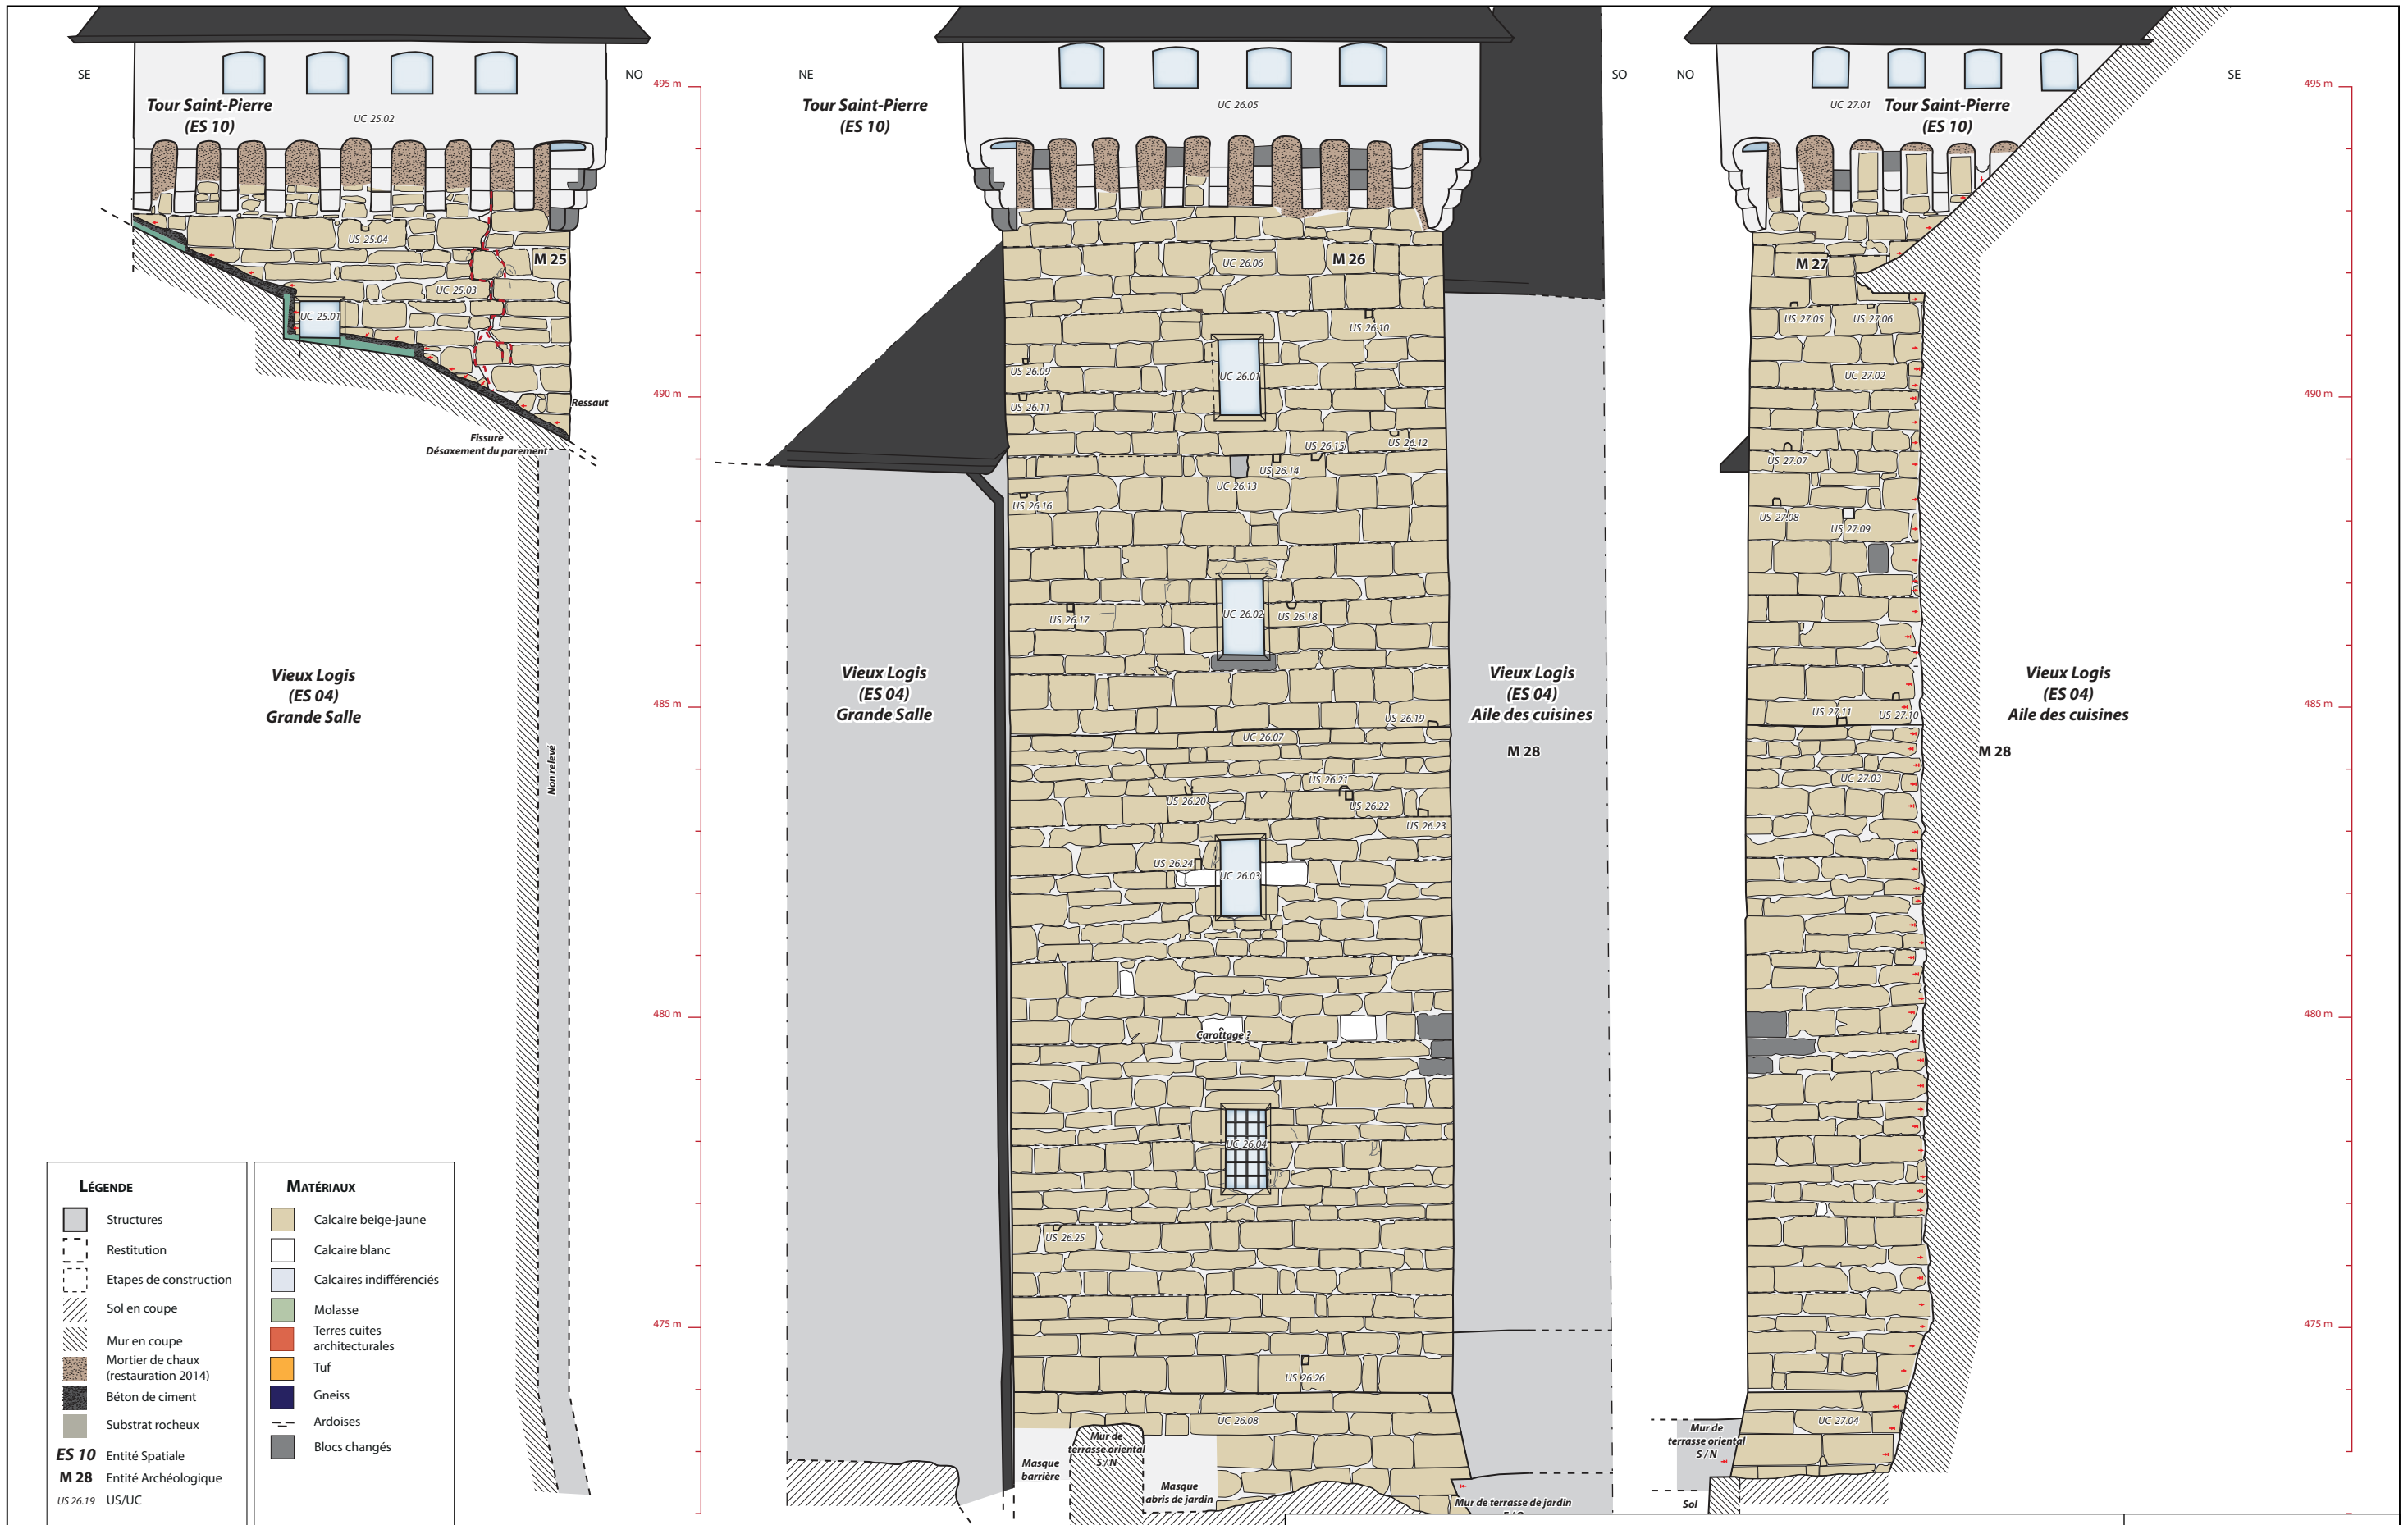
Château d'Anney, façades nord. Analyse archéologique et matériaux de construction.

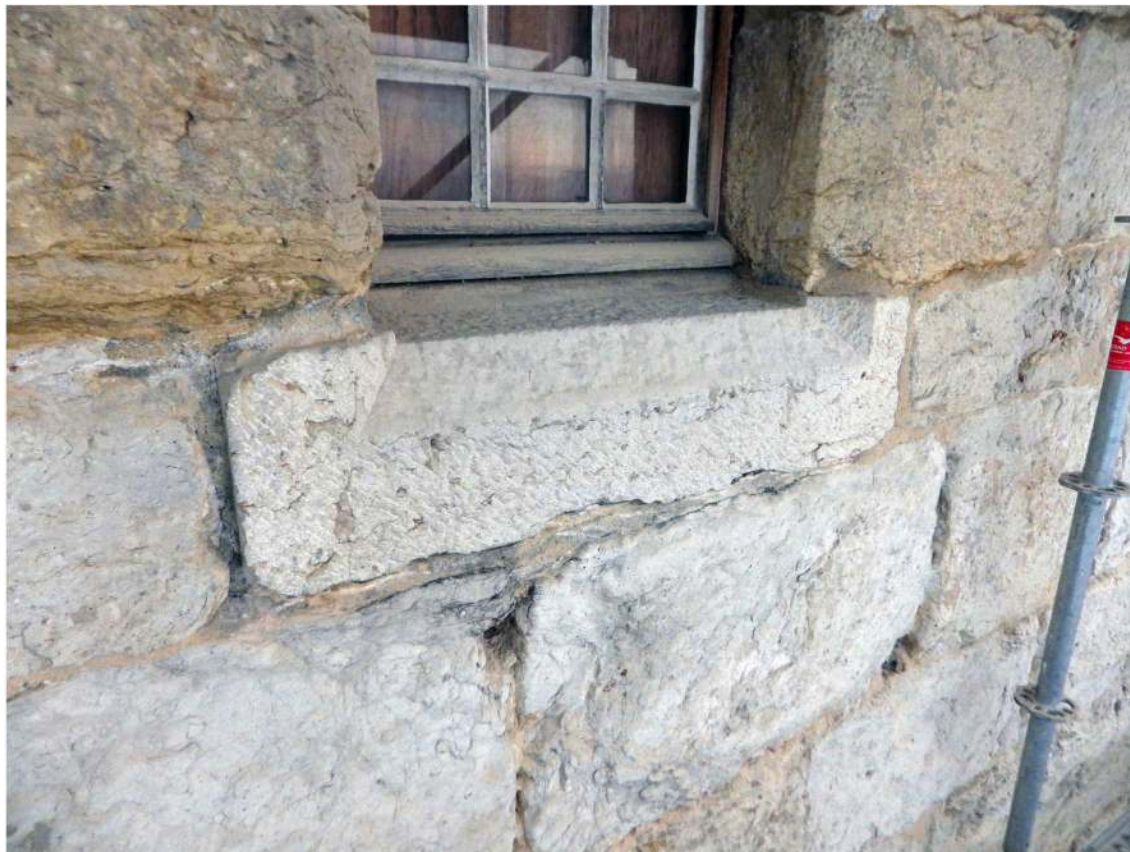
**Planche n° 29**

*Tour Saint-Pierre, blocs changés lors de restaurations antérieures (1973 et 2014).*

- Planche n° 29 – Tour Saint-Pierre. Blocs changés lors de restaurations antérieures (1973 et 2014).
- Planche n° 30 – Tour Saint-Pierre. Variations des calcaires mis en œuvre.

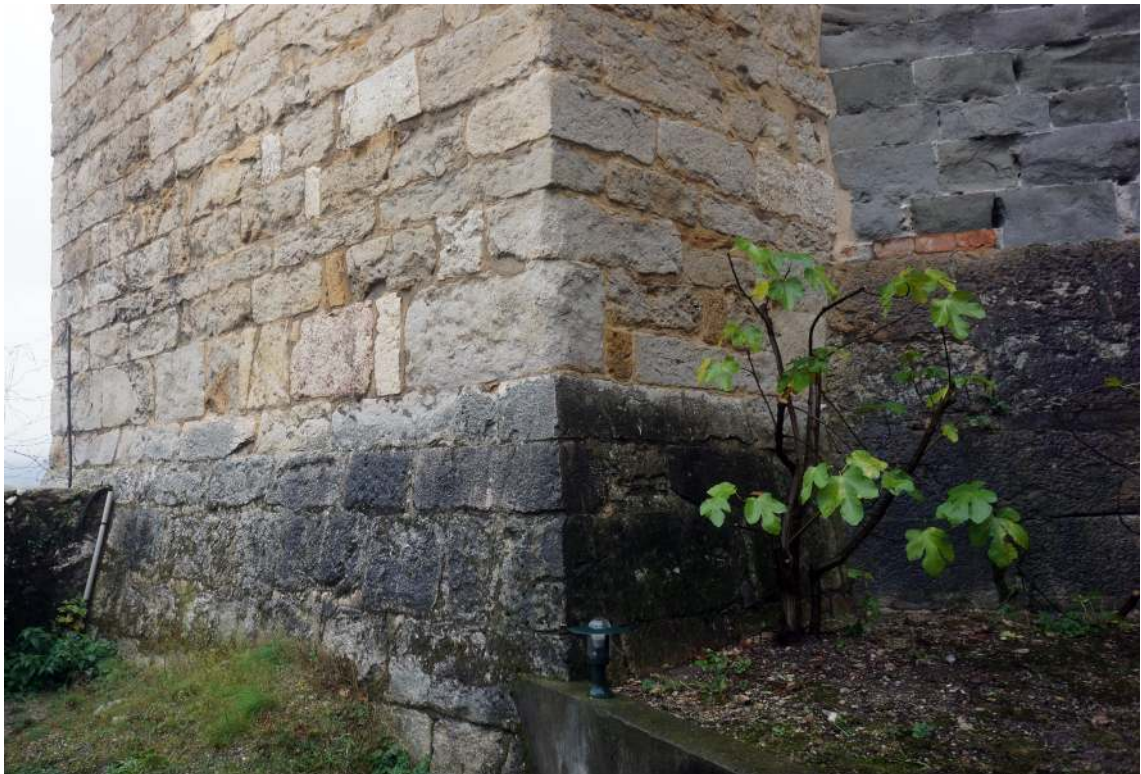
*Tour Saint-Pierre. Glacis (UC 26.08/27.04) et  
parement des deux premiers niveaux (UC 26.07/27.03)*

- Planche n° 31 – Tour Saint-Pierre. Glacis (UC 26.08/27.04) et parement des deux premiers niveaux (UC 26.07/27.03).
- Planche n° 32 – Tour Saint-Pierre. Fenêtres UC 26.03 du premier niveau (en bas) et UC 26.04 du deuxième niveau (en haut).

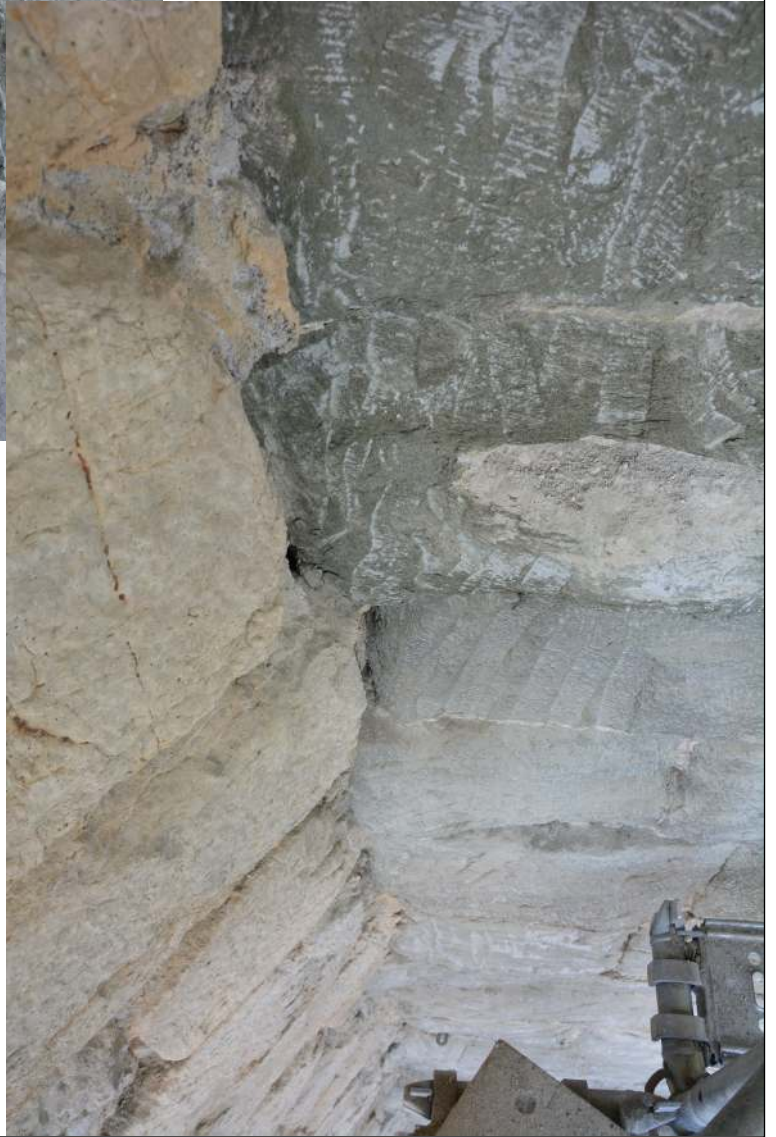
**Planche n° 33**

*Tour Saint-Pierre. Appui du parement de la tour (en calcaire à gauche)  
contre le mur des cuisines (M28, en molasse à droite)*

- Planche n° 33 – Tour Saint-Pierre. Appui du parement de la tour (en calcaire à gauche) contre le mur des cuisines (M28, en molasse à droite).
- Planche n° 34 – Tour Saint-Pierre. Changement d'appareil entre le niveau 2 et le niveau 3 (en haut) et fenêtres UC 26.01 et 26.02 (en bas).

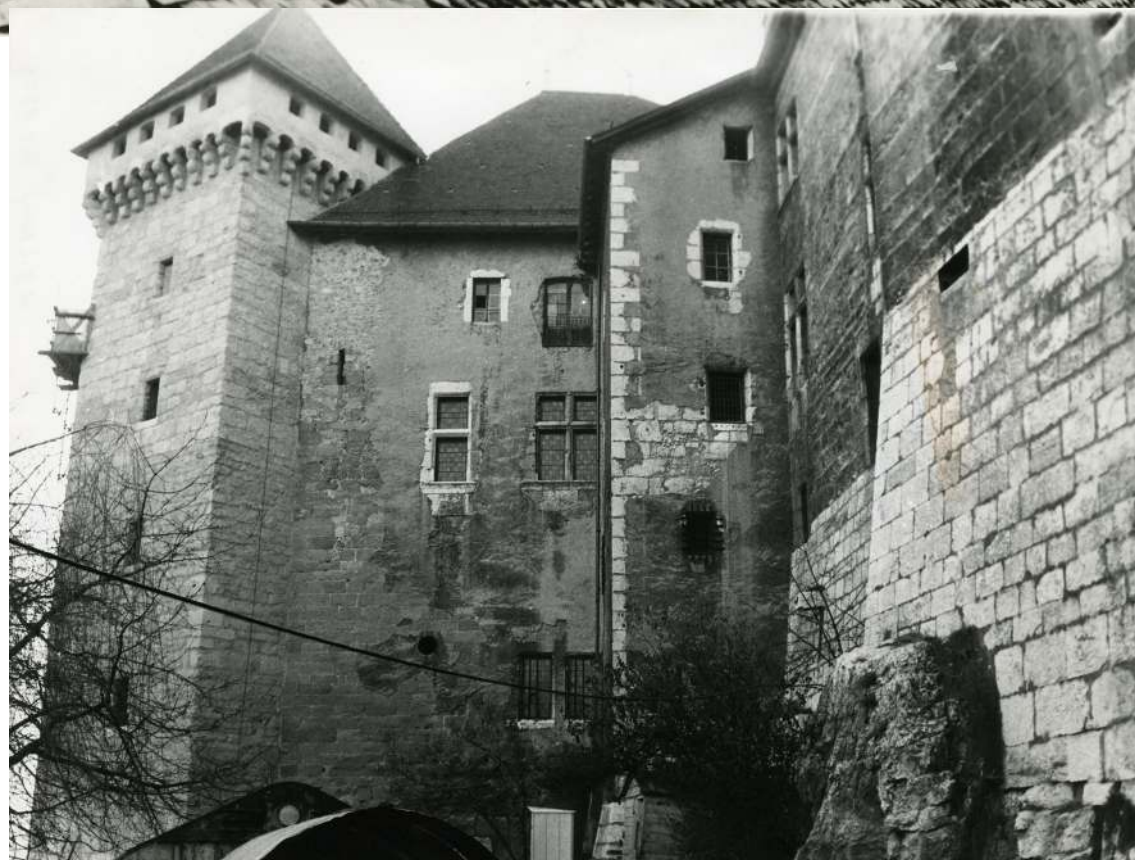
**Planche n° 40**

*Tour Saint-Pierre. Travaux de restauration de 1973.*

- Planche n° 39 – Tour Saint-Pierre. Vues anciennes de la tour au début du xx<sup>e</sup> siècle (en haut) et en 1942 (en bas).
- Planche n° 40 – Tour Saint-Pierre. Travaux de restauration de 1973.

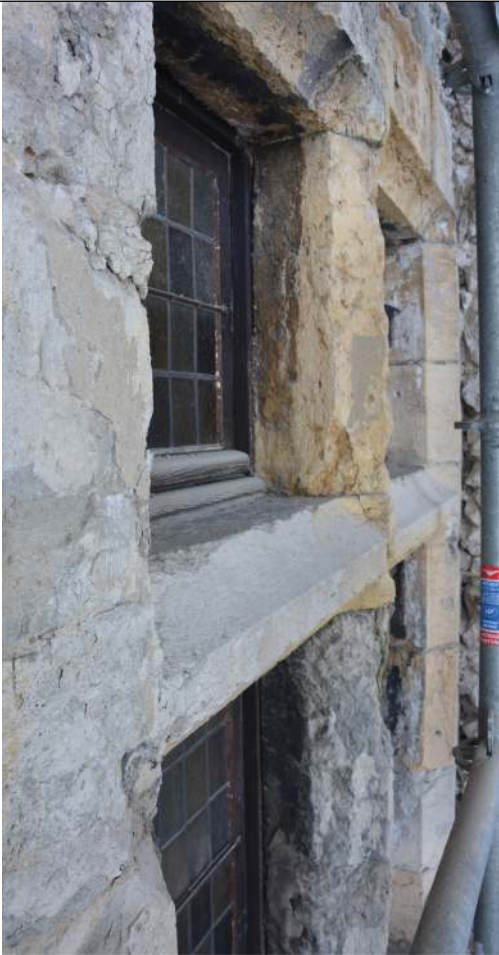
Décor de gorge et dégradation du calcaire  
Dégradation du congé du piédroit nord

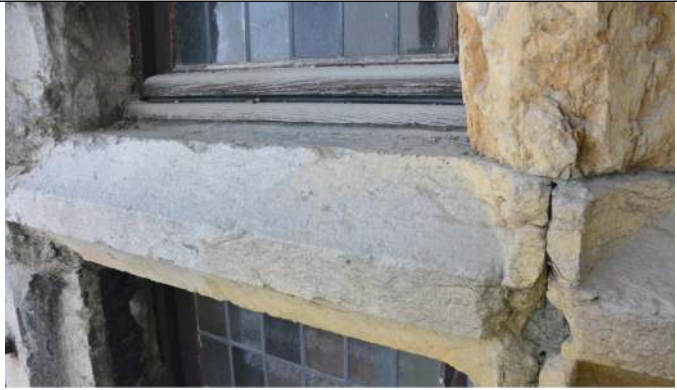
Calcaire beige-jaune et trou d'ancrage de grille

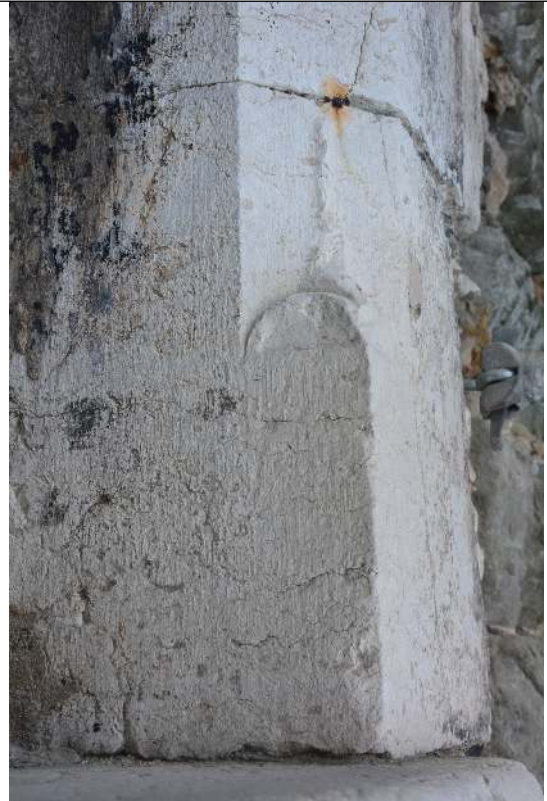
Piédroit sud, congé dégradé

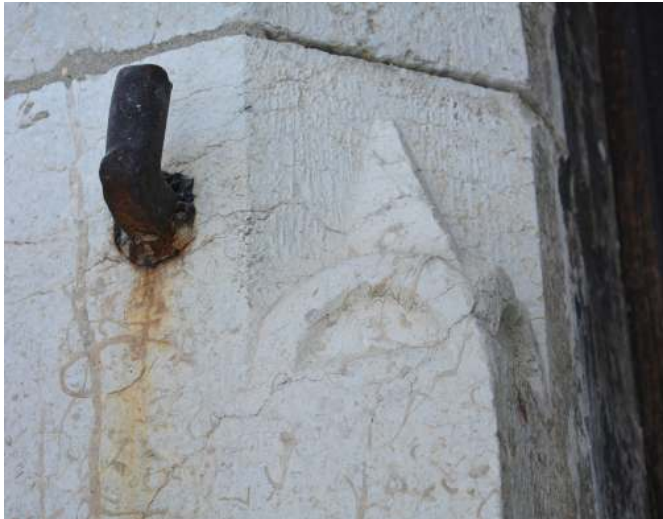
Piédroit nord, congé en fleur de lys stylisé

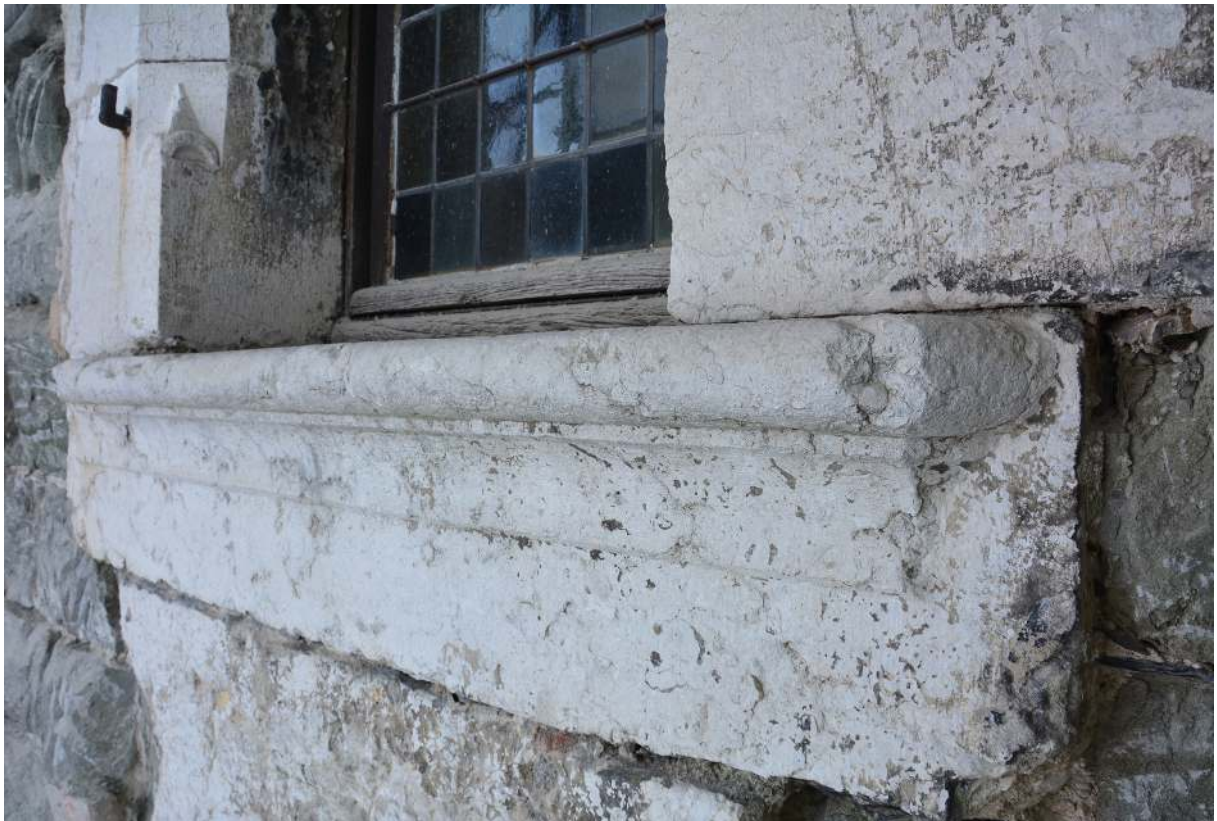
**Planche n° 52**

*Fenêtre à demi croisée (UC 28.04) du mur du Vieux Logis (M28).*

- Planche n° 52 – Fenêtre à demi croisée (UC 28.04) du mur du Vieux Logis (M28).
- Planche n° 53 – Fenêtre (UC 28.04) visible dans la chambre comtale.
- Planche n° 54 – Percement du parement pour modifier la fenêtre UC 28.02 du mur du Vieux Logis (M28).

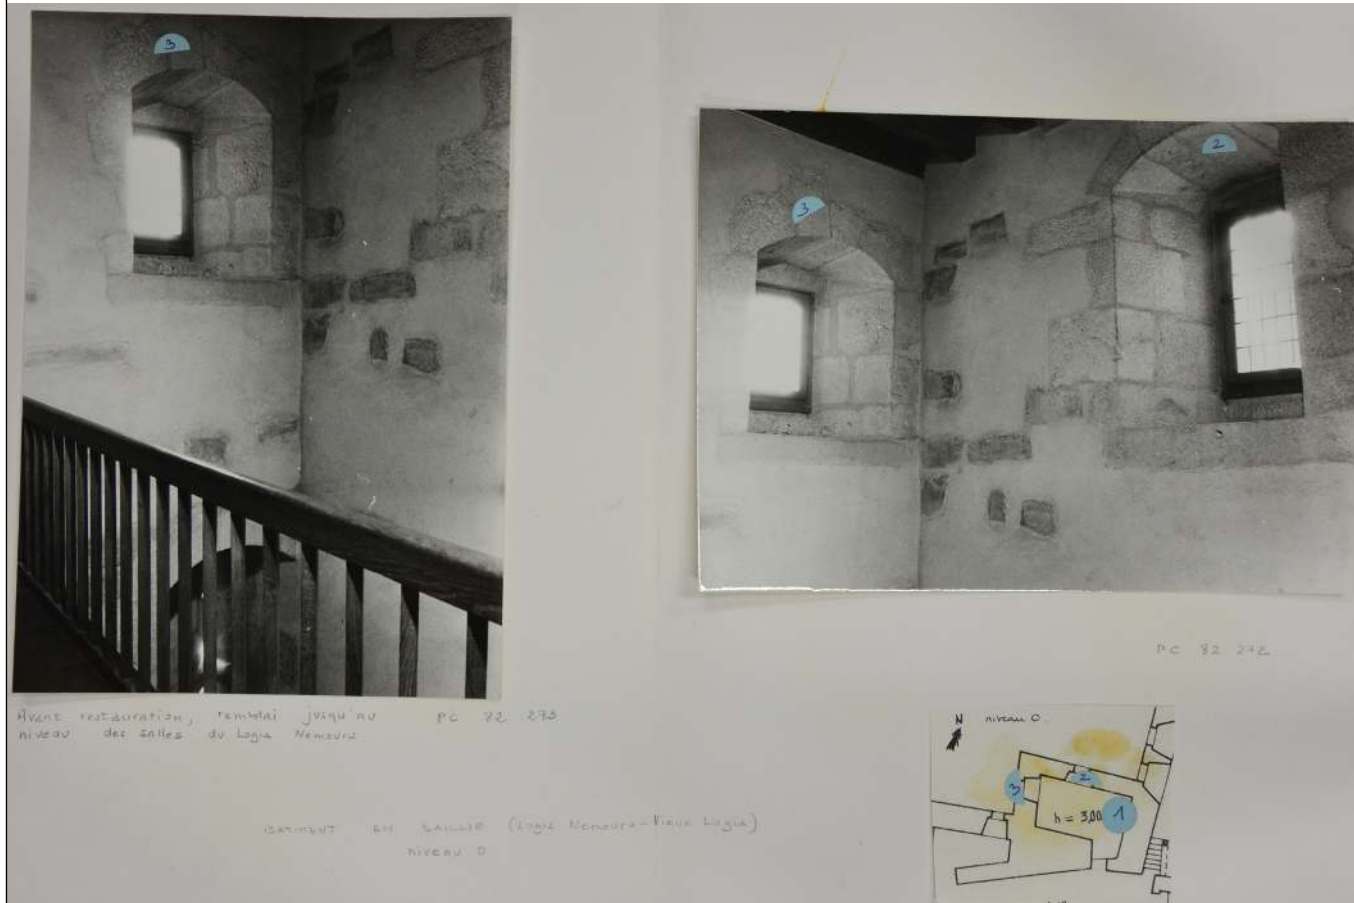
Fenêtres UC 29.03 et UC 30.04 visibles sur des clichés anciens.  
 Vue impossible aujourd'hui à cause de l'encombrement de la pièce.

*Fenêtres des murs (M 29 et M 30) au second niveau de la Tour sans nom.*

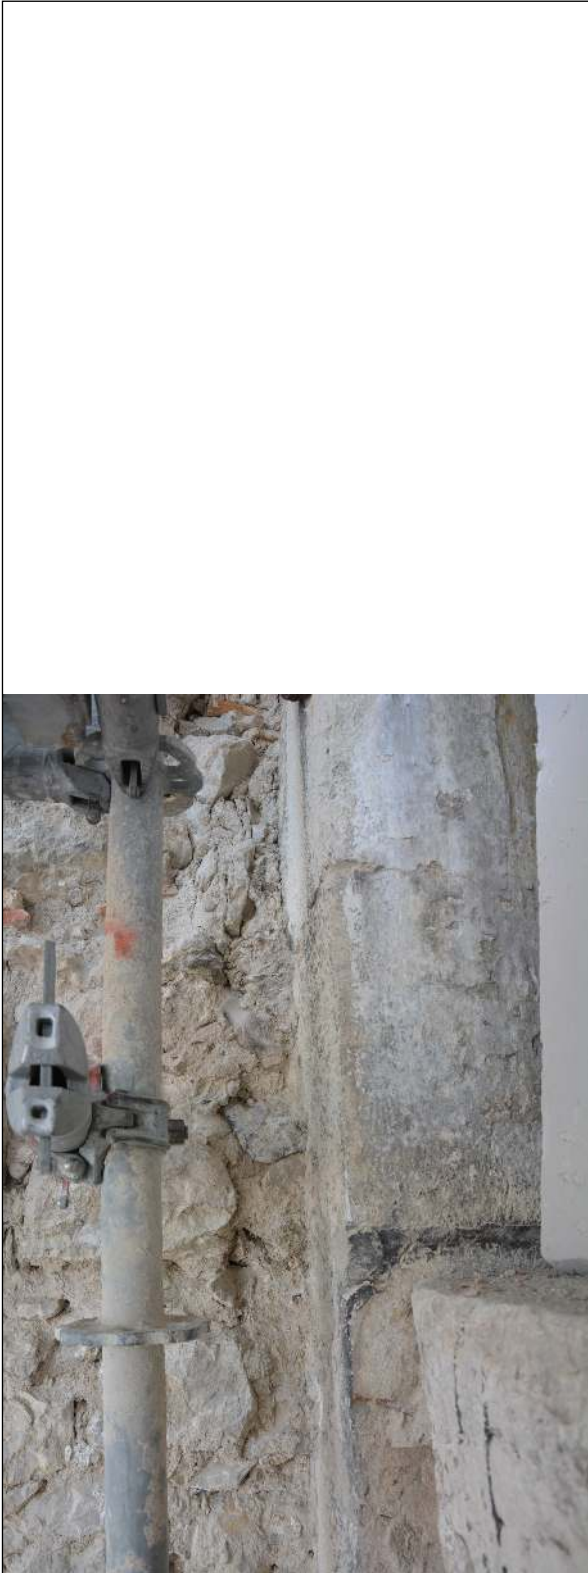
Plusieurs zones de reprise (UC 30.08) du parement UC 30.06  
du mur ouest (M 30) à la jonction avec le mur M 31 du logis adjacent

*Reprises du parement de la Tour sans nom à la jonction avec le Logis Nemours.*

- Planche n° 63 – Fenêtre (UC 29.01) du mur (M29) du dernier niveau de la Tour sans nom.
- Planche n° 64 – Reprises du parement de la Tour sans nom à la jonction avec le Logis Nemours.

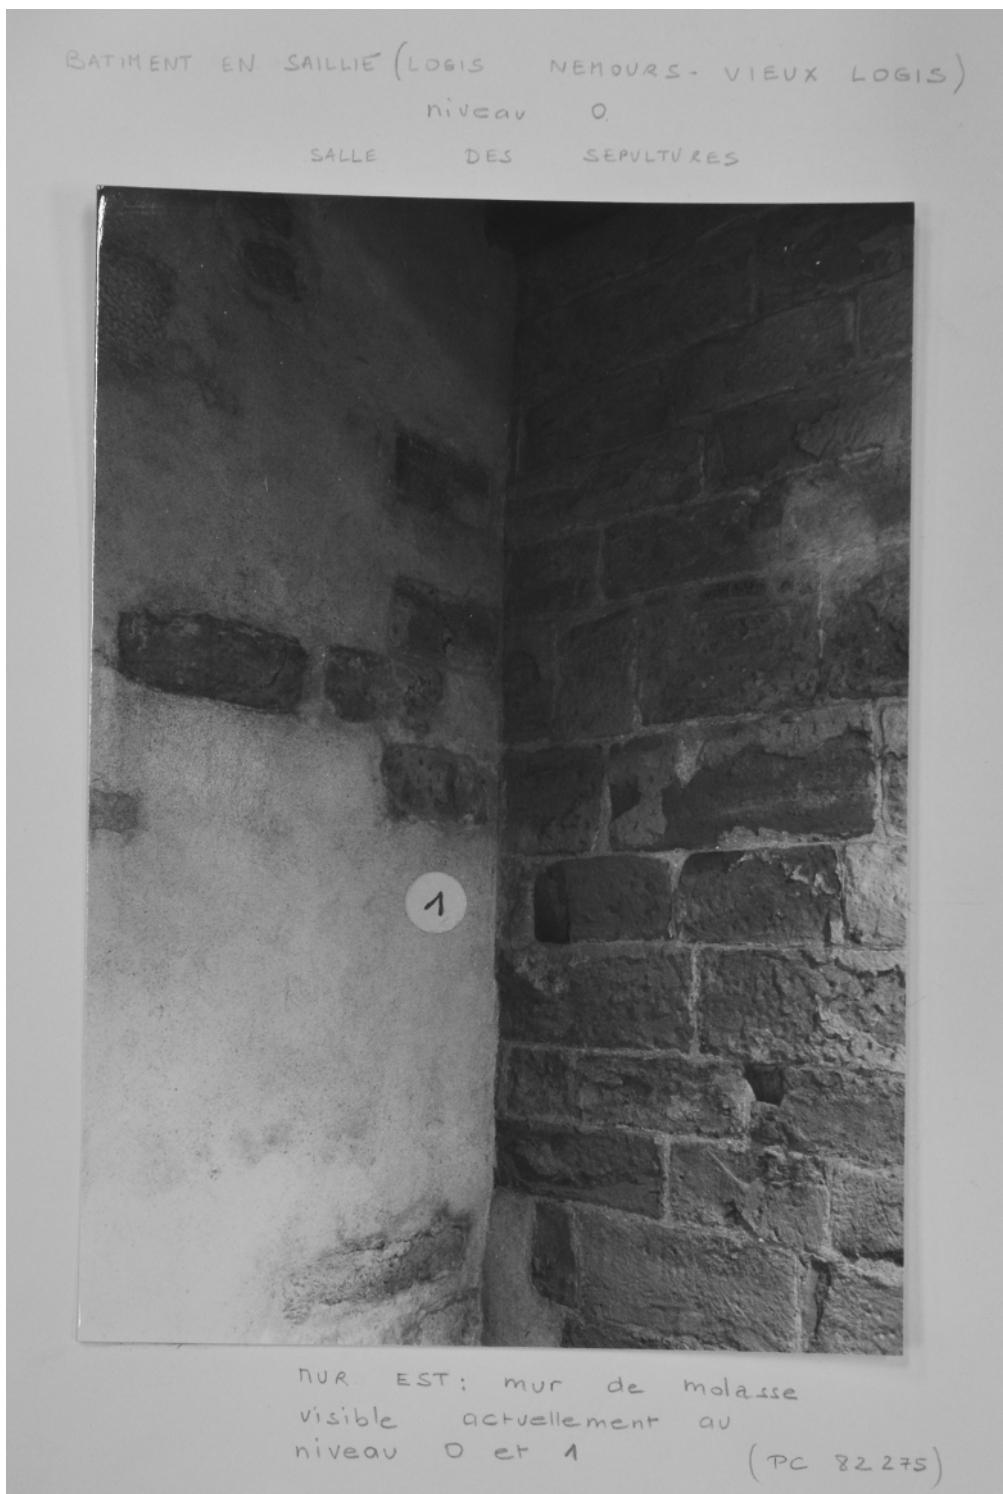
Parement en molasse visible sur un cliché ancien depuis la Tour sans nom

*Parement en molasse du mur M 28 du Vieux Logis.*

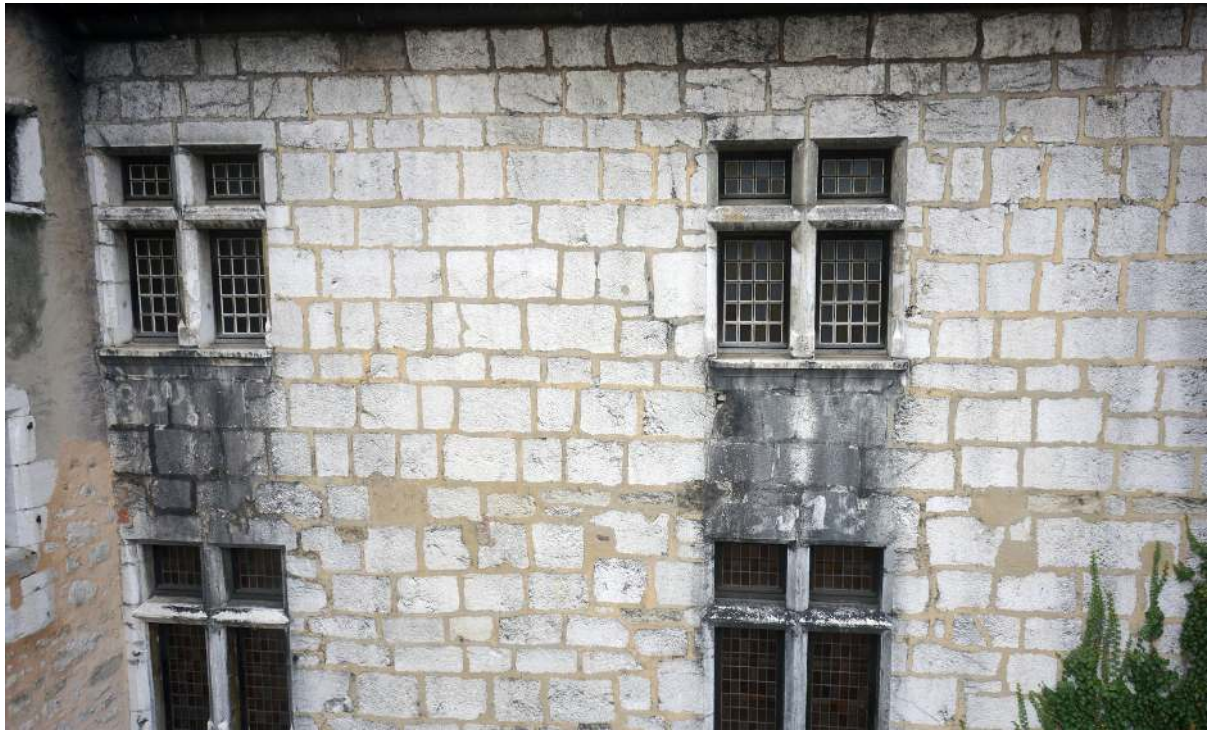
**Planche n° 72**

*Logis Nemours. Appareil de la façade nord  
et croisées des premier et deuxième étages*

- Planche n° 72 – Logis Nemours. Appareil de la façade nord et croisées des premier et deuxième étages.
- Planche n° 73 – Logis Nemours. Corniche en quart-de-rond au sommet de M31.

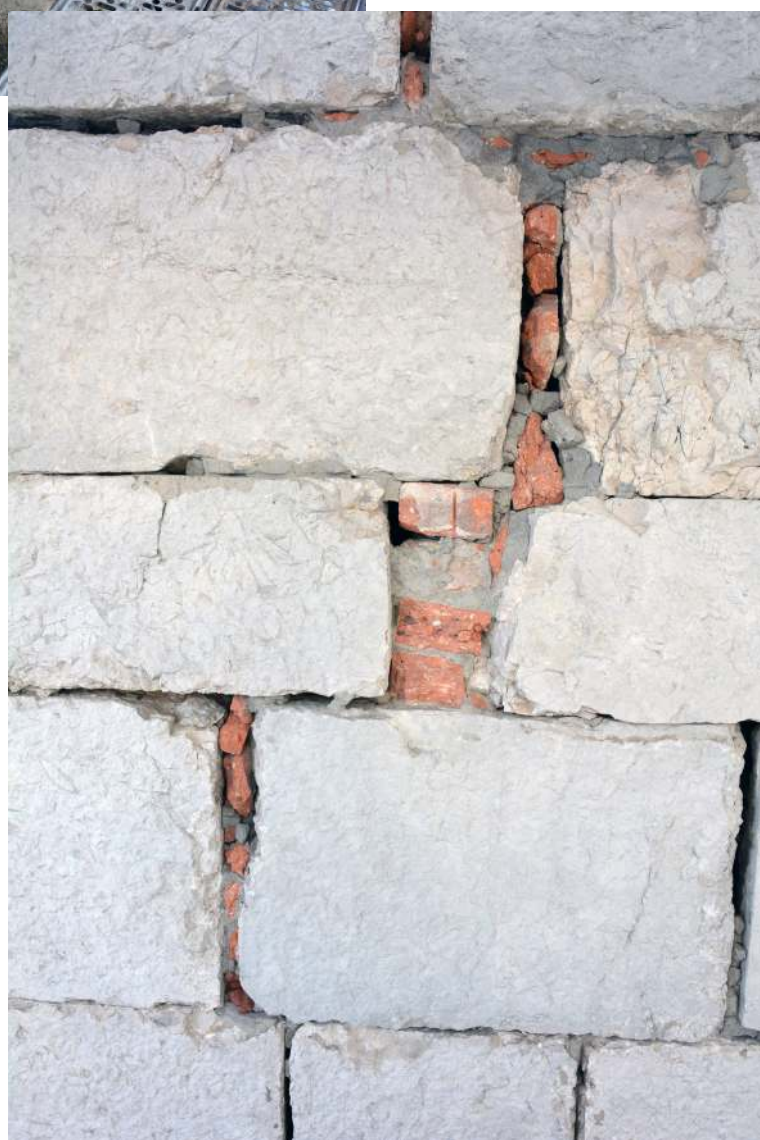
Fissure bouchée par des fragments de terre cuite sur le mur ouest (M34)

- Planche n° 85 – Tour du Trésor. Mode de construction.
- Planche n° 86 – Tour du Trésor. Détails du rez-de-chaussée.
- Planche n° 87 – Tour du Trésor. Désordres dans les parements extérieurs.

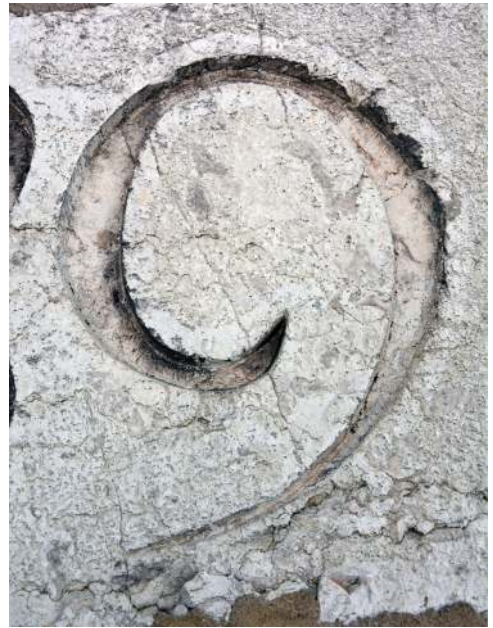
Traces de taille au ciseau, à la gradine (peut-être boucharde?) et badigeon rouge dans les chiffres
