## La maison forte du Châtelet (Saint-Gervais-Mont-Blanc, Haute-Savoie)

Laurent d'Agostino, Liliana Ceci, Sylvain Coutterand, Christophe Guffond, Mylène Navetat. La maison forte du Châtelet (Saint-Gervais-Mont-Blanc, Haute-Savoie) : Rapport de sondages archéologiques. [Rapport de recherche] Conseil général de la Haute-Savoie. 2009. hal-02023301

Rapport final d'opération archéologique

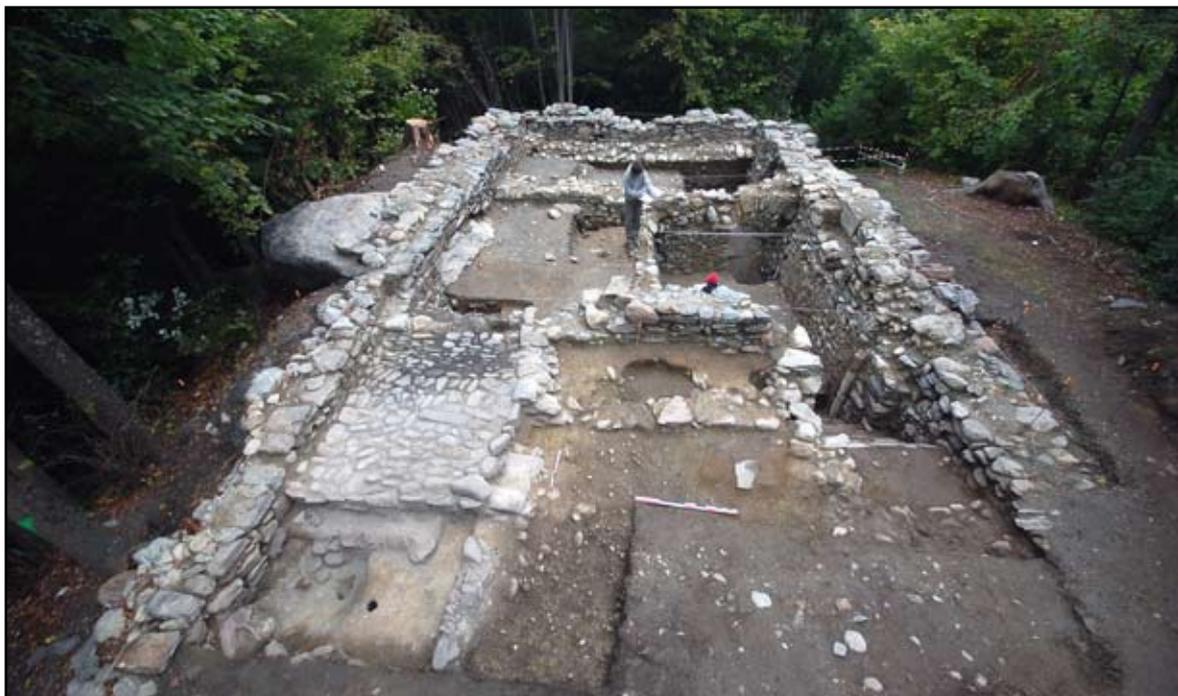
*Le Châtelet, vue d'ensemble de la tour nord (Bâtiment 1).*

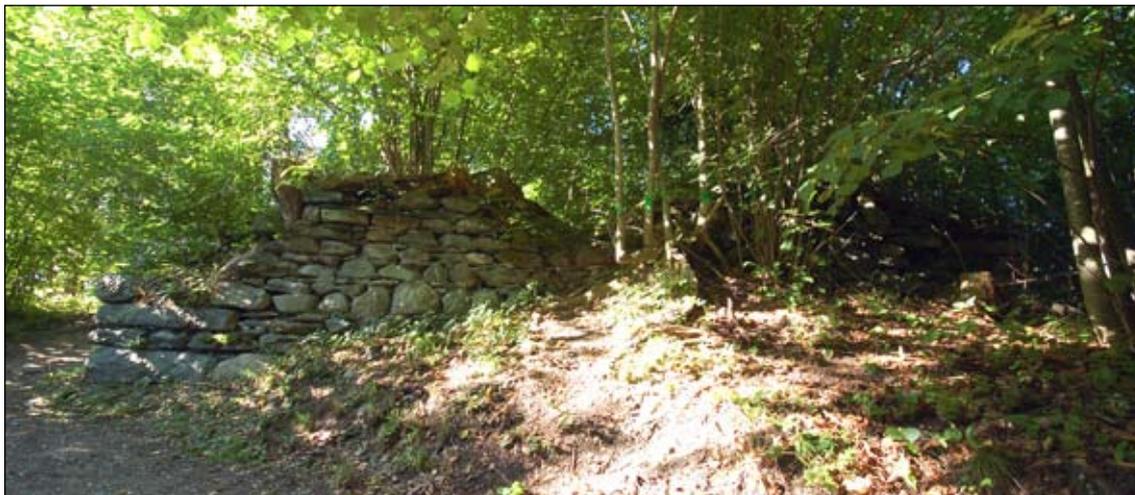
Fig. 5 : Vue des maçonneries affleurantes avant intervention. Cliché : L. D'Agostino, SDAHS, 2008.

Installé sur un mamelon de forme oblongue dominant la rive ouest des gorges du Bonnant à l'extrémité nord du petit plateau des Nerey [Fig. 3], le site du Châtelet apparaît très isolé du reste de l'habitat ; aujourd'hui, le site est complètement déserté [Fig. 4]. Recouverts par une végétation dense de taillis et de forêt, très peu de vestiges étaient visibles avant le début de l'intervention archéologique, mises à part quelques arases de murs affleurant dans l'humus du sous-bois [Fig. 5].

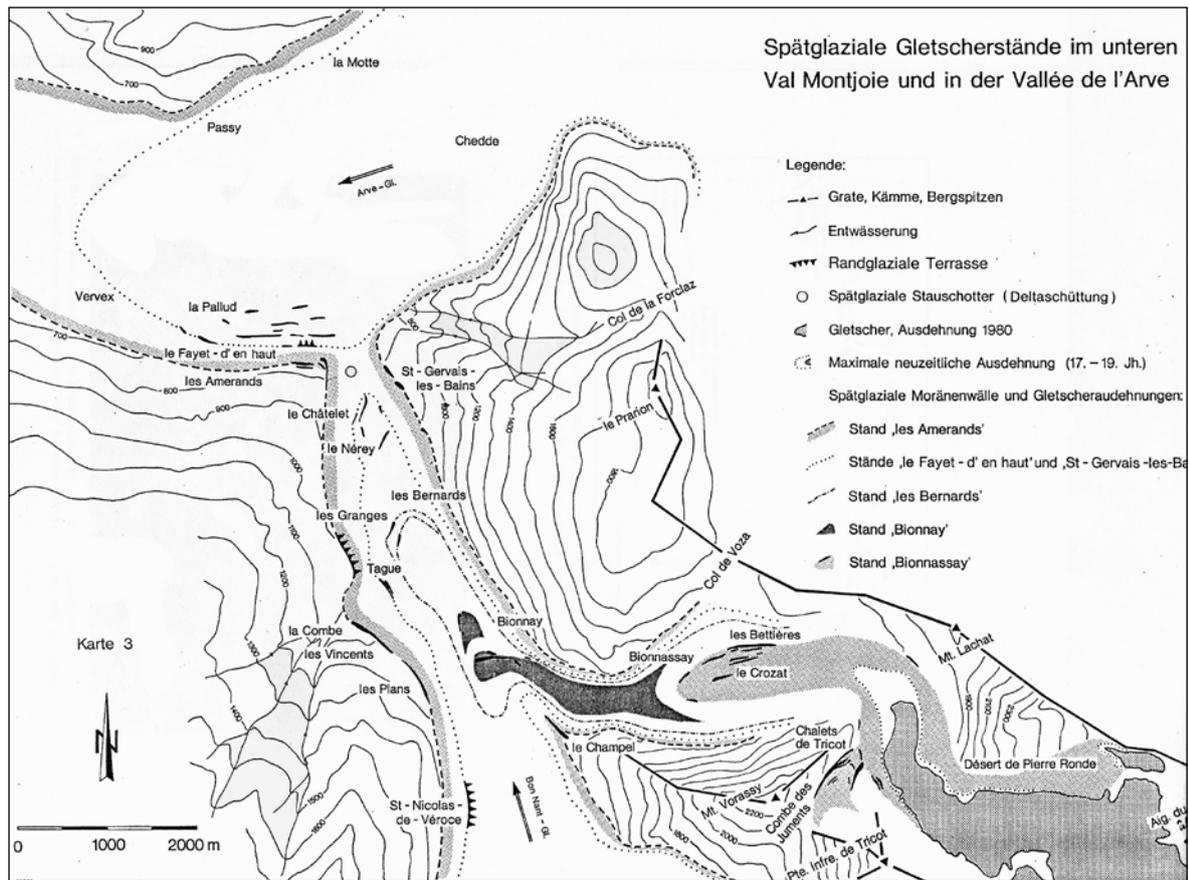
**Fig. 6 :** Cartographie des étapes du retrait des glaciers de l'Arve et du Bon-Nant. WETTER W., *Spät- und postglaziale Gletscherschwankungen im Mont-Blanc – Gebiet Utere vallée de Chamonix-Val Montjoie*, thèse de doctorat, Institut de Géographie de l'Université de Zürich, Physique Géographie, 22, 1987.

Ils sont parsemés d'erratique, la matrice est sableuse et le matériel cristallin abondant. Mis à part le site du Châtelet, les conditions d'affleurement sont déplorables car la zone est entièrement construite. C'est en 1987 que l'on doit à Wetter une étude des moraines et du glacier du Bonnant : il cartographie plusieurs cordons morainiques, dont celui du Châtelet [Fig. 6]<sup>2</sup>.

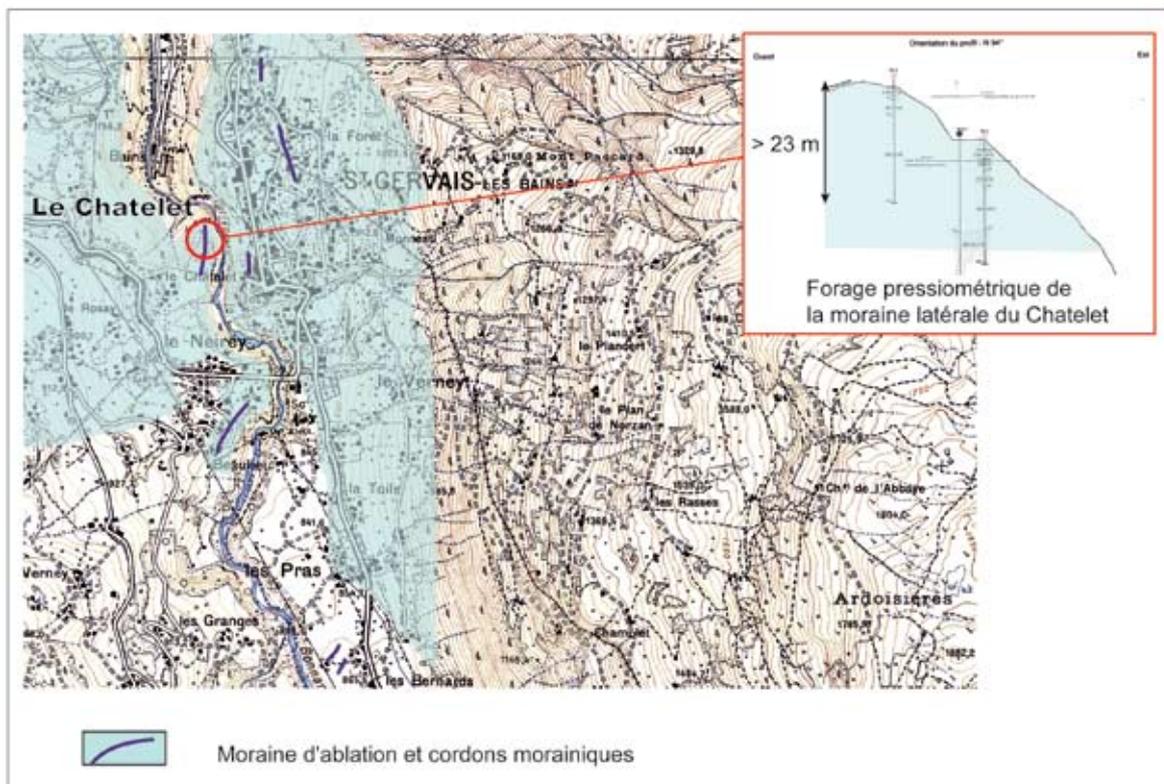
**Fig. 7 :** Carte géomorphologique des formations d'origine glaciaire à Saint-Gervais, emplacement du forage pressiométrique de la moraine du Châtelet. DAO : S. Coutherand, 2009.

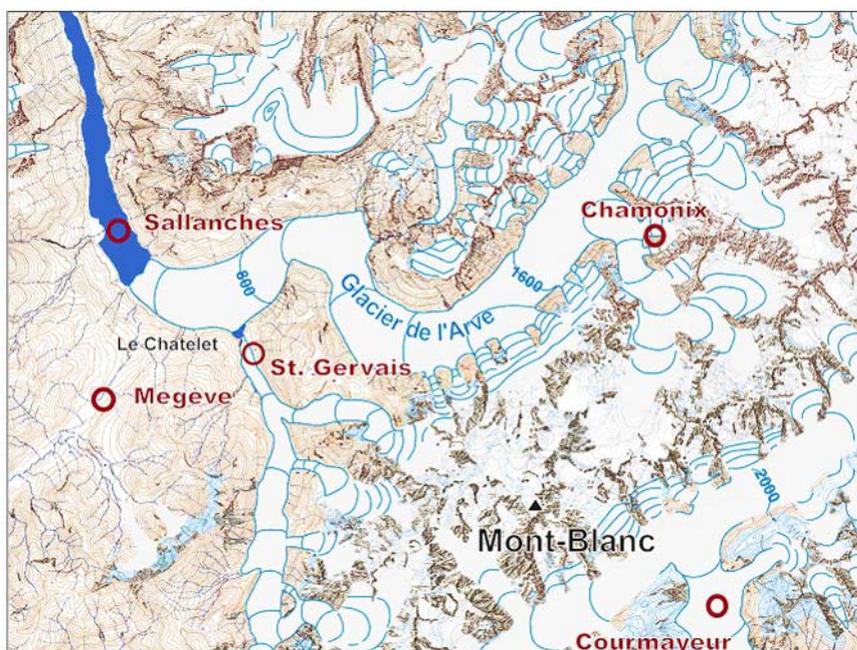
Fig. 8 : Carte paléogéographique des stades du Fayet du Milieu (glacier de l'Arve) et du stade de Saint-Gervais (glacier du Bonnant). DAO : S. Coutterand, 2009.

Pendant le Tardiglaciaire ancien, le glacier du Bonnant se déconnecte du glacier de l'Arve. La basse vallée du Bonnant fait place au lac d'obturation du Fayet. L'existence du plan d'eau est liée à la présence du glacier de l'Arve, qui détermine un barrage glaciaire au débouché de la basse vallée du Bonnant. L'émissaire de celui-ci entretenait alors un delta dont il nous reste une coupe haute de 80 m, produit de l'incision post glaciaire. Au moment de l'édification de la crête morainique du Châtelet, on peut imaginer une langue glaciaire étroite plongeant dans la gorge du Bonnant, occupée alors par le lac du Fayet [Fig. 8].

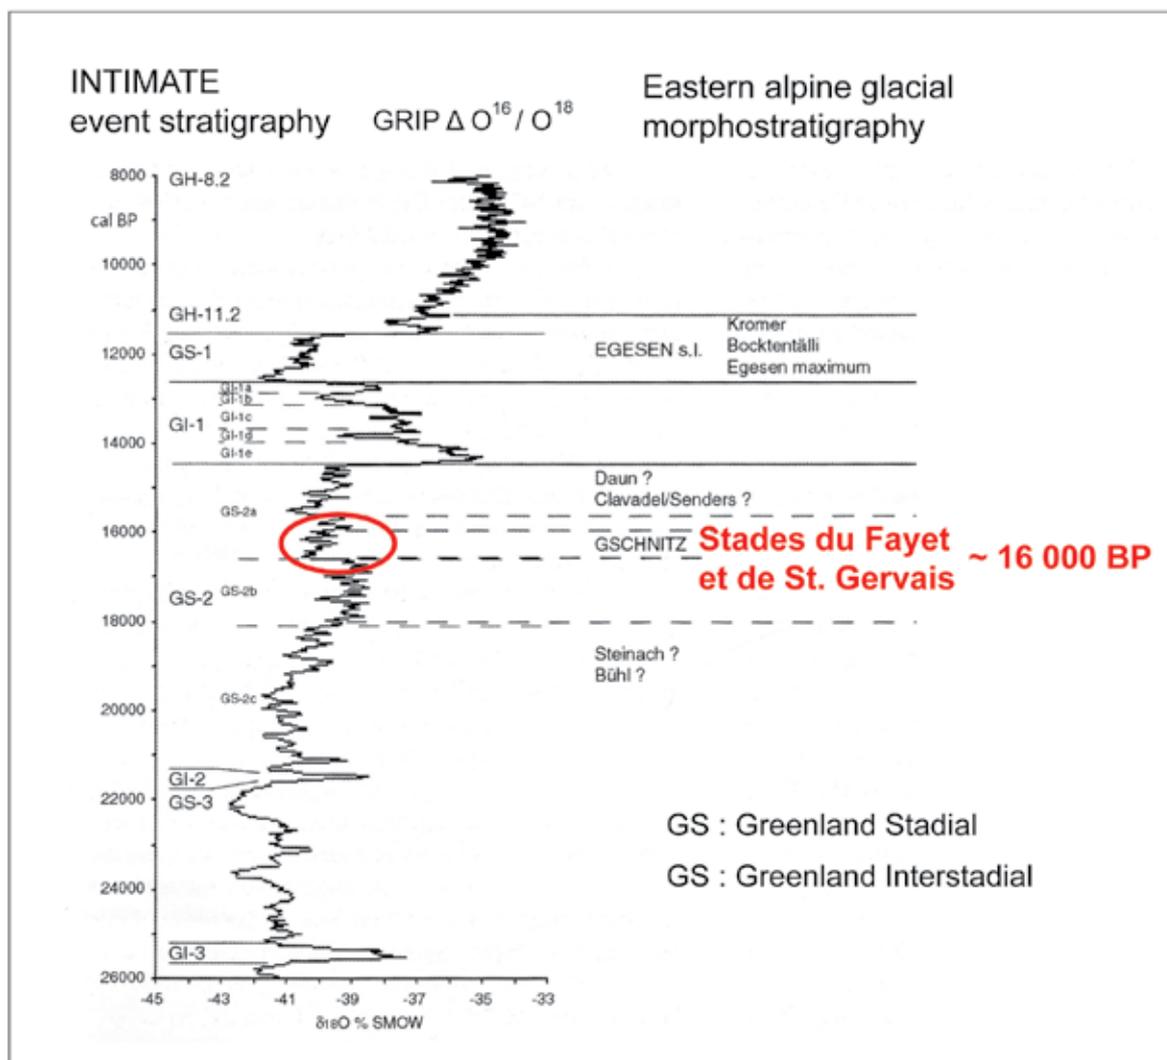
**Fig. 9 :** Tentative de calage chronologique des stades de retrait des glaciers du Bon-Nant et de l'Arve avec la courbe GRIP du Groenland, l'âge serait de ~16000 BP. DAO : S. Couterrand, 2009.

Ainsi, par extrapolation, on peut envisager un âge identique pour le stade du glacier du Bonnant responsable de la mise en place de la moraine du Châtelet.

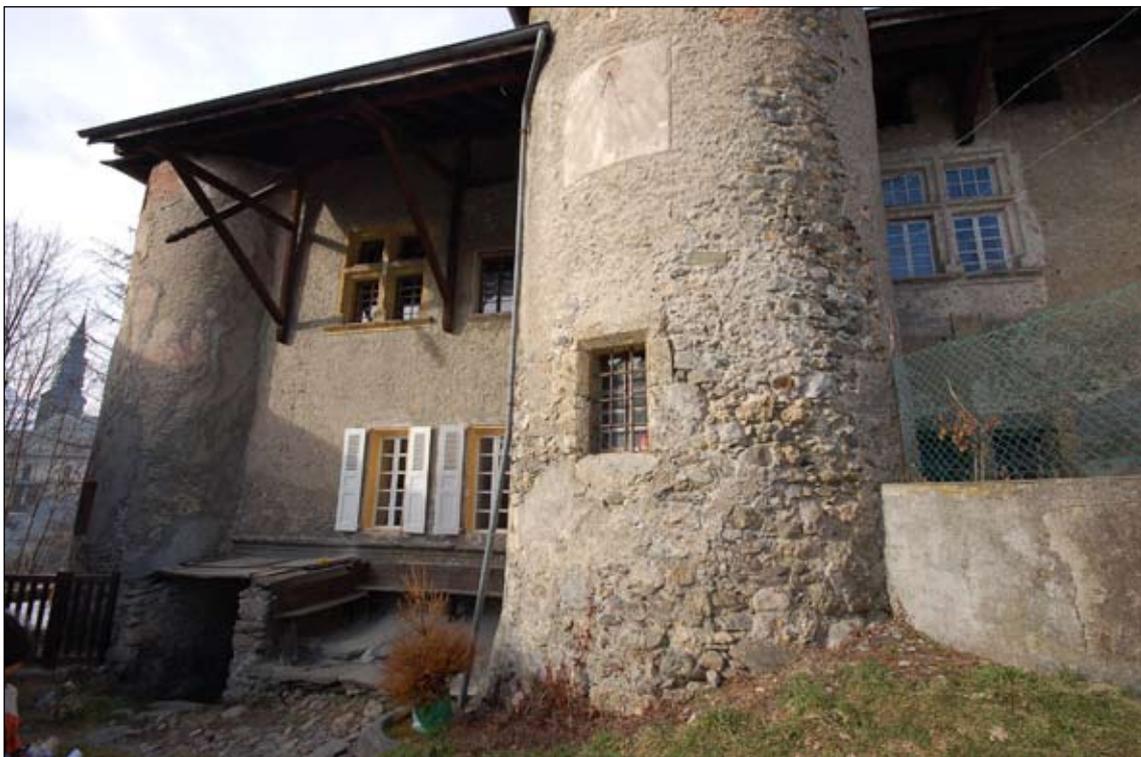
Fig. 11 : Vue de la façade orientale, sur cour, de la maison forte de la Comtesse à Saint-Gervais. Cliché : C. Guffond, SDAHS, 2009.

Situé en contrebas de l'église paroissiale la maison forte de la Comtesse [Fig. 11] est dans un remarquable état de conservation. Si l'on reprend la thèse d'Henri Baud qui pense qu'elle aurait accueilli le siège de la châtellenie de Montjoie, il s'agit d'une maison déjà existante en 1371 et réaménagée à cette date. Elle comprend, une fois les travaux achevés, salle de gardes, salle voûtée pour les archives, salle de cour, chambre pour le Seigneur et dépendances, le tout entouré de solides murailles<sup>28</sup>. Elle connaît de nombreux travaux à la fin du XVI<sup>e</sup> siècle et vraisemblablement l'adjonction de la tour d'entrée qui porte encore le blason de la famille Du Fresney assorti du millésime 1578<sup>29</sup>. Après être restée entre les mains d'une branche de la famille Du Fresney jusqu'en 1698, elle passe au début du XVIII<sup>e</sup> siècle à la famille Octenier<sup>30</sup>.

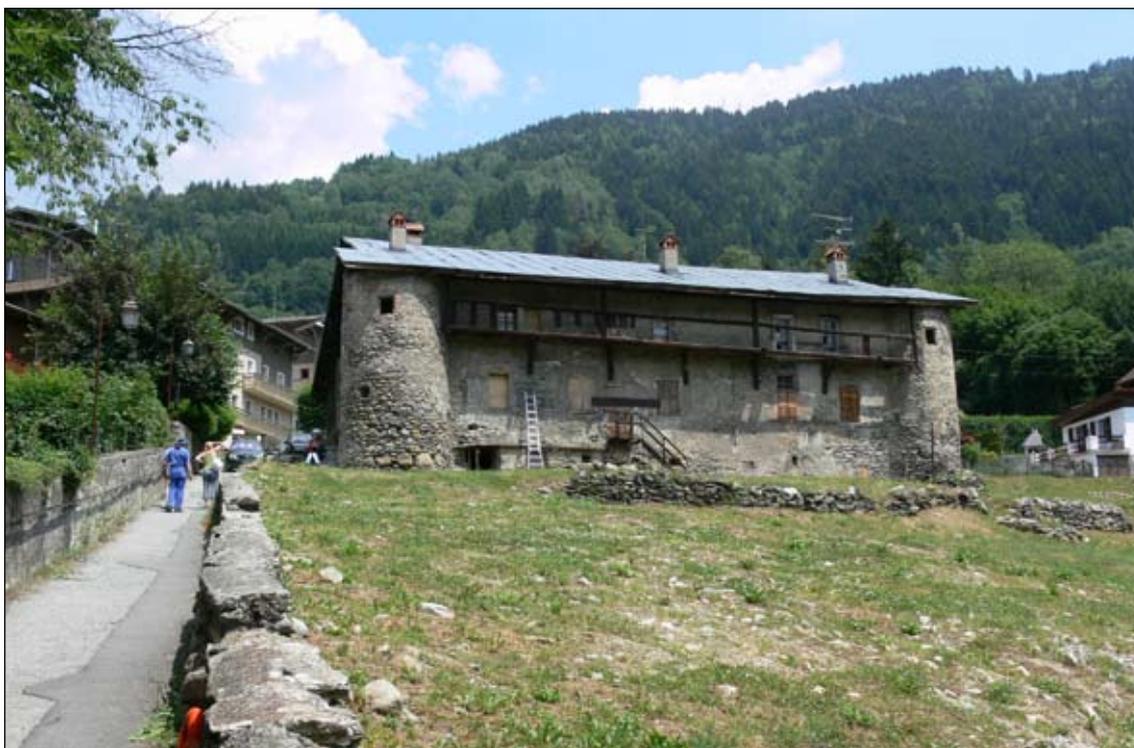
Fig. 12 : Vue de la façade occidentale de la maison forte de Hautetour. Cliché : J. Serralongue, SDAHs, 2008.

La maison forte de Hautetour [Fig. 12] a fait récemment l'objet d'une étude archéologique<sup>31</sup> qui évoque pour certaines parties une existence dès le XIII<sup>e</sup> siècle tout en mettant en évidence, avec certitude, une succession de modifications et agrandissements à partir du XV<sup>e</sup> siècle. Elle surplombe l'entrée septentrionale de Saint-Gervais, laquelle constitue le seul accès jusqu'au XIX<sup>e</sup> siècle en provenance du Fayet. Cette maison forte, attestée pour la première fois en 1603, est aux mains de la famille des Du Fresney<sup>32</sup> qui la cède au comte de Montjoie au début du XVIII<sup>e</sup> siècle. Au XIX<sup>e</sup> siècle, et jusqu'en 1905, elle accueille une école congréganiste. Passée alors aux mains de la commune de Saint-Gervais elle fait aujourd'hui l'objet d'un projet de restauration visant à lui donner un rôle culturel.

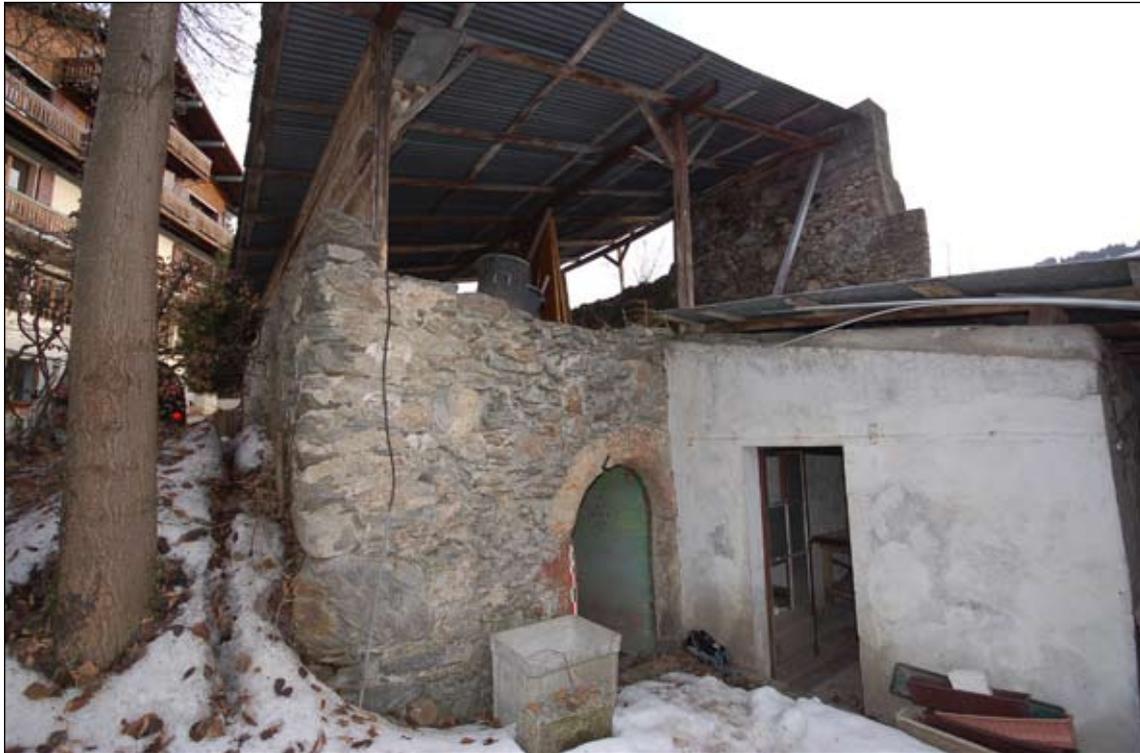
Fig. 13 : Vue de la façade septentrionale des vestiges de la tour de Bongain. Cliché : L. D'Agostino, SDAHS, 2009.

La tour de Bongain [Fig. 13] est parfaitement placée, au sud-ouest de Saint-Gervais, au Nerey, pour commander le chemin qui descend de Mégève ainsi que la rive occidentale du Pont du Diable. Attestée pour la première fois au XVI<sup>e</sup> siècle comme étant alors aux mains de la famille de Bongain, cette tour n'a connu sa ruine véritable qu'au cours du XX<sup>e</sup> siècle<sup>33</sup>. Il n'en reste désormais que quelques murs cachés derrière l'Hôtel Liberty, situé sur la route du Mont-D'Arbois.

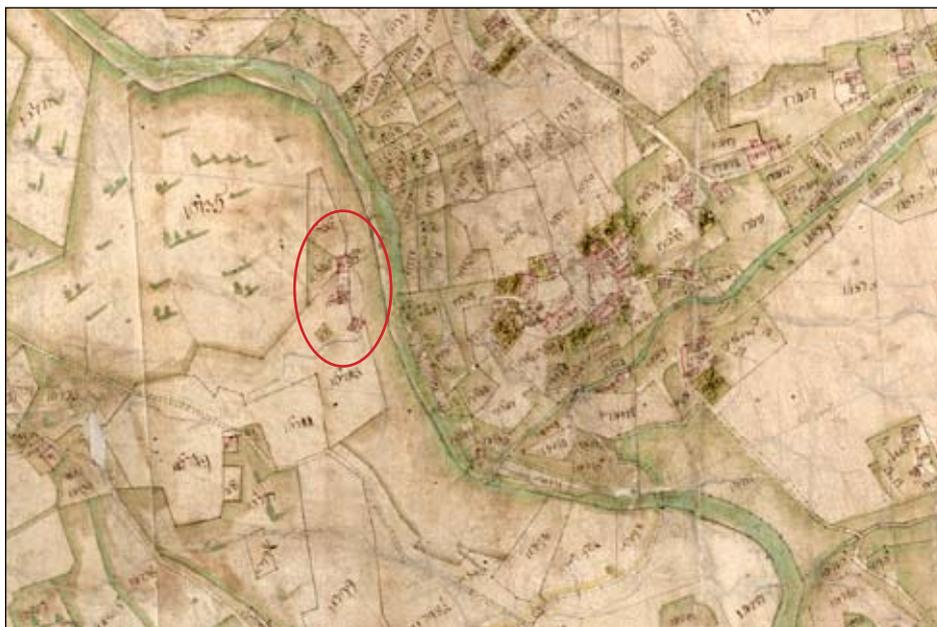
**Fig. 15** : Détail de la mappe de Saint-Gervais (1730) – Archives Départementales de la Haute-Savoie, cote I c d Saint-Gervais.

La mappe sarde [Fig. 15], réalisée vers 1733, témoigne de l'existence de deux bâtiments (16737 et 16738) situés sur le site même et séparés par une cour dite « place » (16739). Sur ce document, la première représentation graphique disponible du site, ressort bien son caractère isolé. Pas même le chemin qui le dessert n'y est figuré.

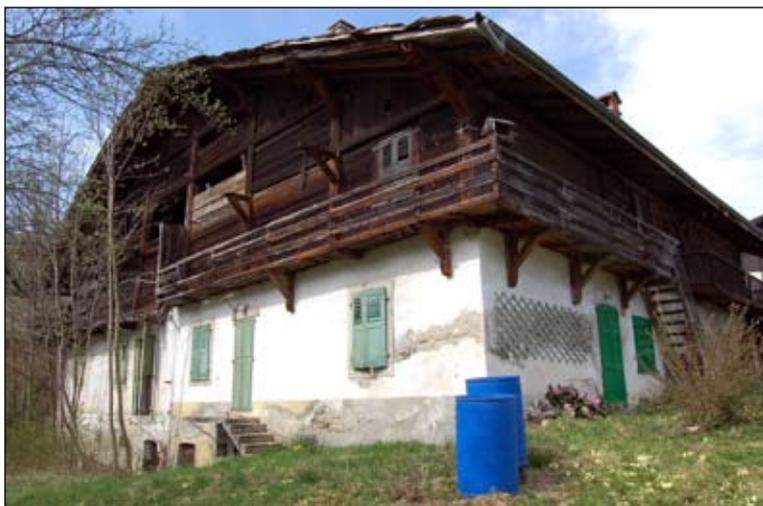
**Fig. 16** : La ferme du Châtelet, bâtie au début du XIXe s. Cliché : L. D'Agostino, SDAHs, 2009.

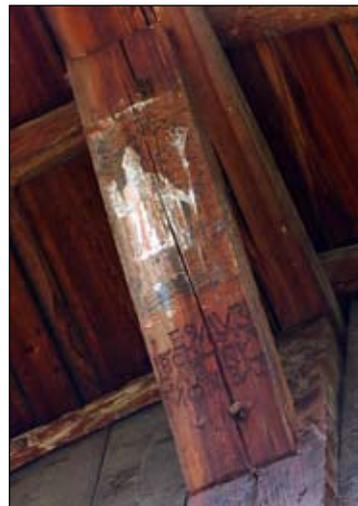
**Fig. 17** : La ferme du Châtelet, détail d'un bois de la charpente décoré et millésimé. Cliché : L. D'Agostino, SDAHs, 2009.

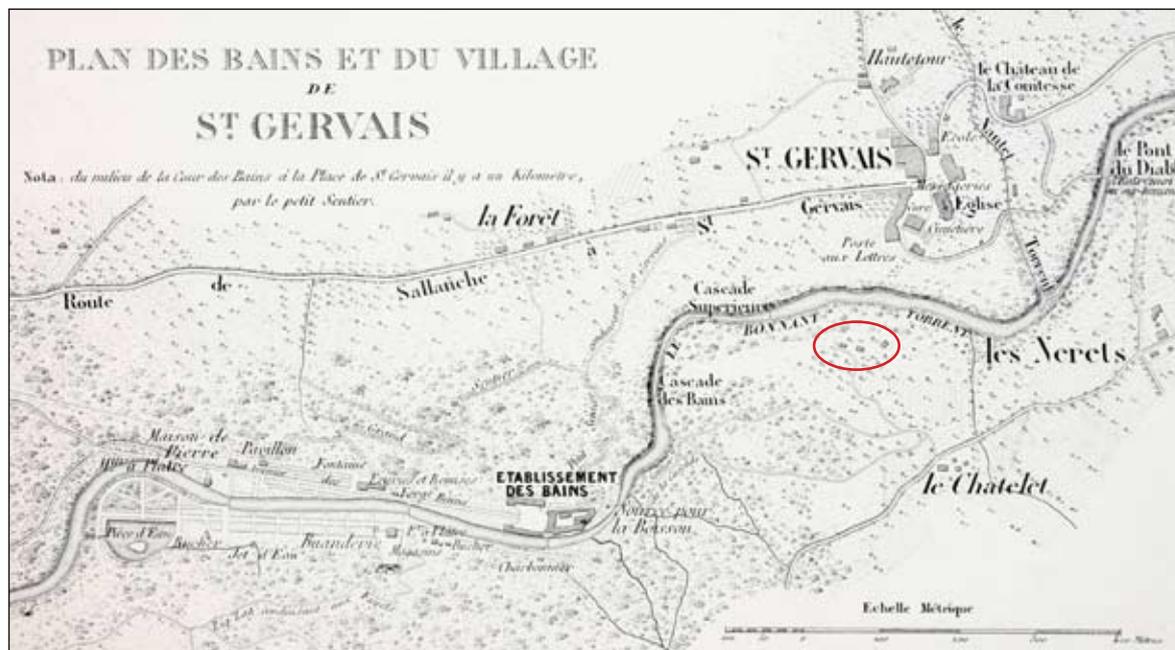
**Fig. 22** : Extrait de PAYEN Jean-François (1800-1870), *Carte topographique et routière de la vallée de Montjoie et des environs des bains de Saint-Gervais*, Paris, lithographie Kaeppllin, 1856 - Collection Bibliothèques municipales de Chambéry - cote CAR SAV B 133.

livre un état des bâtiments du Châtelet similaire à celui de la mappe.

La maison 16738, la mesure 16737 et la grange 16746 sont représentées dans la même disposition qu'en 1730. La fiabilité de cette carte ne peut être mise en doute puisque sa légende précise qu'elle a été dressée « sur des travaux inédits communiqués par le Dépôt de la Guerre et complétée d'après des reconnaissances faites sur les lieux en 1854-1855 ». Ce document livre donc une approche originale du secteur pour le milieu du XIX<sup>e</sup> siècle. Il est par ailleurs notable de constater que la mesure de la mappe n°16739 est encore représentée, alors même que, curieusement, elle n'est pas mentionnée dans l'acte de vente de 1792.

Pour ce qui concerne le réseau viaire, la carte de Payen, dont la vocation est d'abord touristique, représente l'ensemble des sentiers qui rayonnent autour des thermes. Une fois de plus, ce réseau de chemins ne favorise pas le Châtelet, qui est pour le coup, dans un véritable cul de sac.

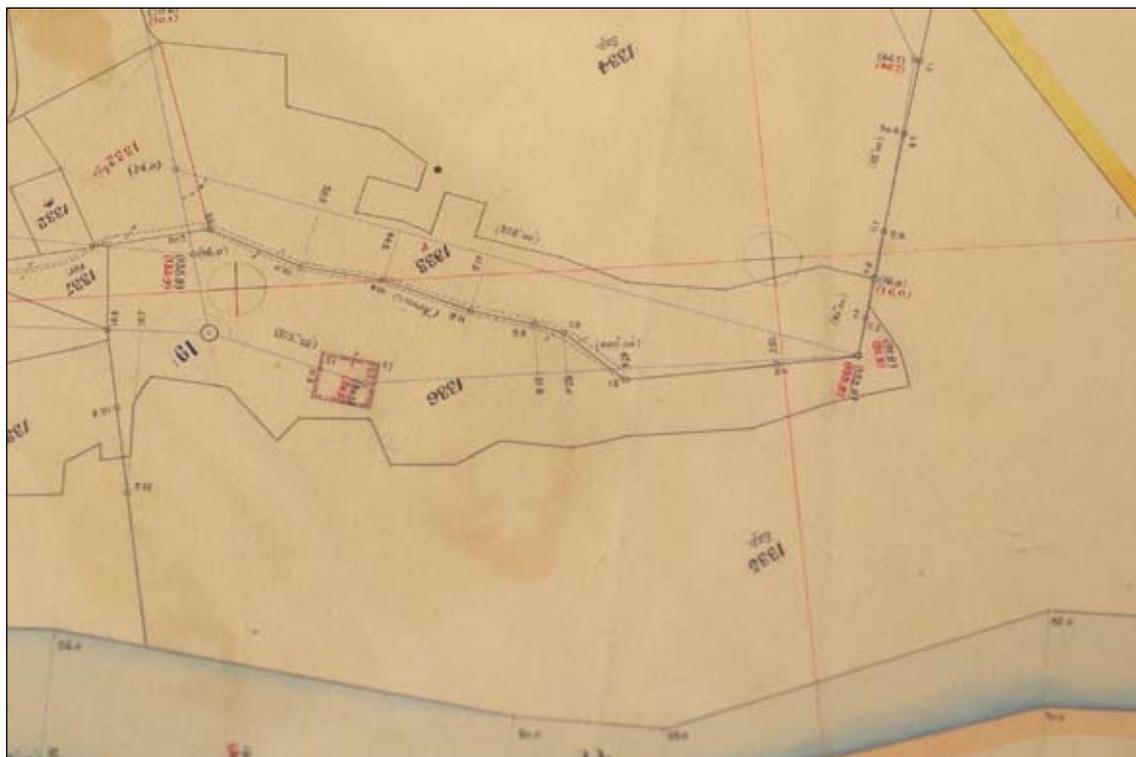
Fig. 23 : Détail du cadastre français de Saint-Gervais (1899) – Archives Départementales de la Haute-Savoie cote 3 P 3, section I (feuille I 8). Cliché : C. Guffond, SDAHs, 2008.

Le plan cadastral de 1899 [Fig. 23], quant à lui, ne porte plus que le bâtiment septentrional, situé sur la parcelle 1336 de la section I (feuille I 8). La nature de cette parcelle est dite « terre » et, d'une surface de 32 ares et 63 centiares, elle appartient à Hortense Garny, femme de François Orset<sup>60</sup>. Bien que l'emprise d'un bâtiment soit représentée, aucune allusion n'est faite à son existence dans les matrices. Ce bâtiment est donc à l'état de ruine et celui qui était à l'état de mesure en 1730 (sous le n° 16737), bien qu'encore représenté sur la carte de 1856, n'y figure plus.

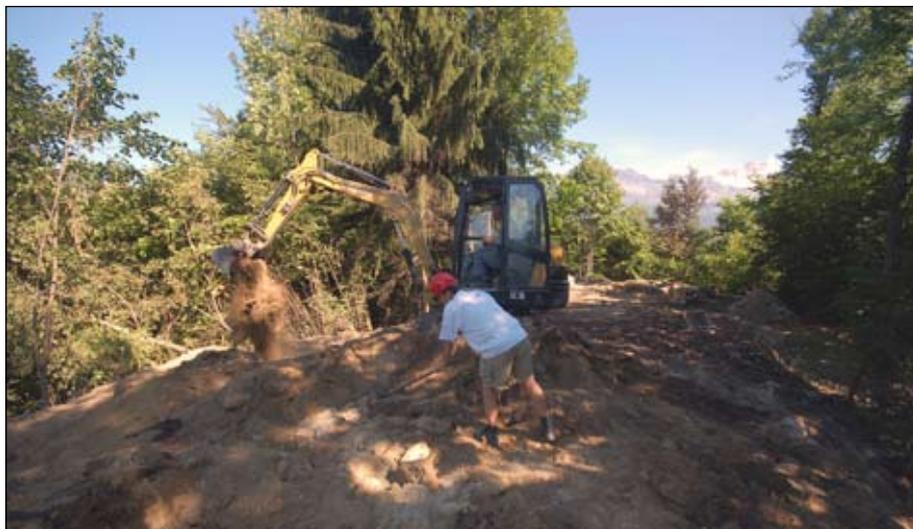
Fig. 24 : Terrassements sur la plate-forme sommitale. Cliché : L. D'Agostino, SDAHS 2008.

réalisé au moyen d'une pelle mécanique de 4,5 t équipée d'un godet de curage [Fig. 24] ; les terres ont été évacuées de la plate-forme sommitale, où l'espace de stockage était insuffisant. Le déboisement et les terrassements ont été confiés à l'entreprise Tronchet, de Cordon. Une partie des déblais ont en outre été utilisés pour créer une rampe d'accès à la plate-forme sommitale, dont l'accès était de prime abord trop raide pour les engins mécaniques. Ce premier décapage a permis d'identifier le plan général de la maison forte et des édifices qui la composaient. L'ensemble des maçonneries mises au jour, fortement fragilisées par la végétation et les racines des arbres, nourries de la chaux que contenait le mortier des murs, ensuite été nettoyé manuellement [Fig. 25 et 26].

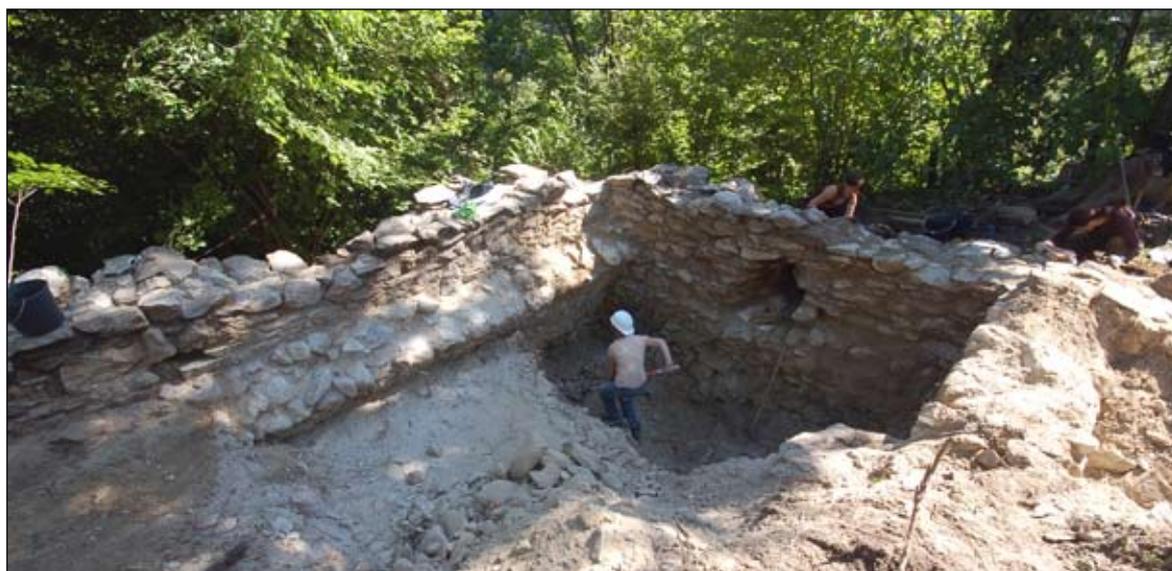
Fig. 25 : Nettoyage des sondages après terrassements. Cliché : L. D'Agostino, SDAHS 2008.

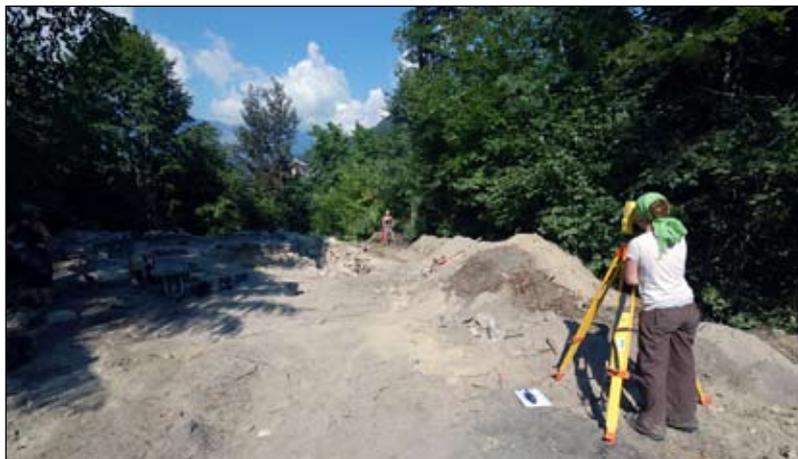
Fig. 28 : Relevé des structures au tachéomètre. Cliché : L. D'Agostino, SDAHS 2008.

Les relevés réalisés regroupent des levés topographiques au tachéomètre laser (Leica Builder R100M) pour les plans d'ensemble [Fig. 28] et des relevés manuels pour les plans, les coupes stratigraphiques et les élévations [Fig. 29]. Ces relevés manuels ont été dessinés à l'échelle 1/20<sup>ème</sup> sur du film polyester pour assurer leur conservation à long terme.

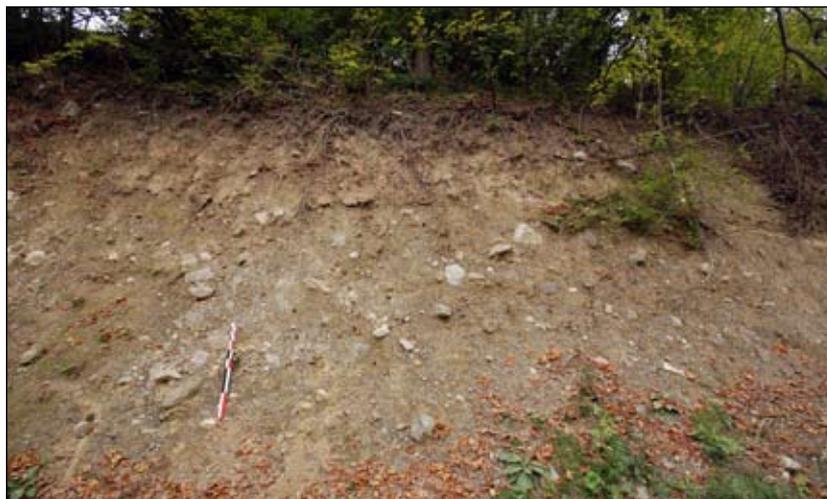
Fig. 30 : Coupe de la moraine sur le flanc oriental de l'éperon portant les bâtiments. Cliché : L. D'Agostino, SDAHs 2008.

La maison forte du Châtelet montre un plan largement conditionné par la topographie naturelle de l'éperon morainique [Fig. 30] qui porte les bâtiments. Le cordon morainique affecte en effet une morphologie assez longiligne d'orientation générale sud-sud-ouest / nord-nord-est et un sommet relativement plat d'environ 40 m de longueur pour 10 à 12 m de largeur. La plate-forme sommitale (SECTEUR 1), bordée de pentes abruptes

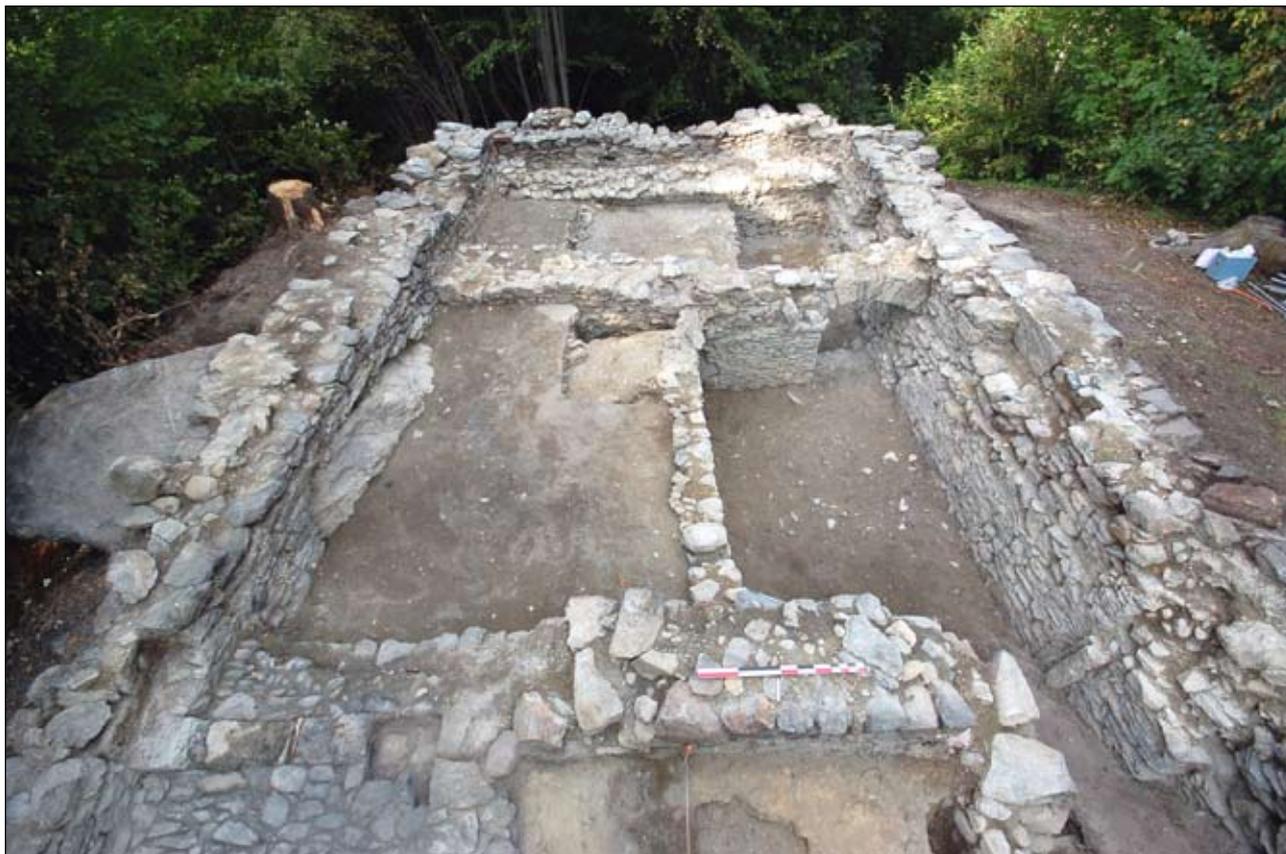
Fig. 31 : Le BÂTIMENT 1 vu du sud. Cliché : L. D'Agostino, SDAHS 2008.

L'état de conservation de l'édifice est assez bon [Fig. 31], même si les élévations sont arasées à une très faible hauteur, en moyenne entre les cotes 804,37 m au nord pour le mur M1 [Fig. 32] et 805,15 m à l'ouest pour le mur M 4, tandis qu'en périphérie les sols actuels sont autour des cotes 802,32 m au nord, 804,89 m à l'ouest et 804,07 à l'est. À l'intérieur, les hauteurs d'élévations observables sont plus importantes au regard des niveaux de sols anciens : de 0,80 m à 1,00 m de hauteur à l'ouest, où les décapages préliminaires ont été arrêtés autour de la cote 803,82 m, mais jusqu'à 2,20 m de hauteur à l'est, où deux caves ont été creusées dans le substrat (Esp 1.1 et 1.2).

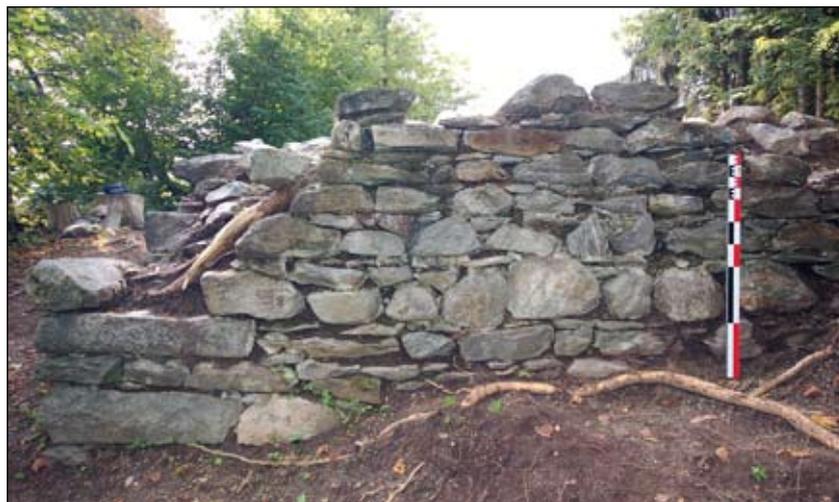
Fig. 33 : Détail de l'appareil du parement nord de M 1. Cliché : L. D'Agostino, SDAHs 2008.

Le mode de construction est assez homogène pour les murs périphériques (M 1, M 2, M 3 et M 4) [PLANCHES X et XI]. Les parements extérieurs sont constitués en majorité de gros blocs de gneiss dont les faces arrondies et très lisses démontrent l'origine glaciaire [Fig. 33], tandis que le blocage emploie des chutes de taille ou des blocs bruts de plus petit calibre. Les blocs usés par l'érosion et probablement prélevés dans des pierriers ou des

moraines ont été grossièrement équarris avant leur mise en œuvre, en particulier sur les faces de parement. Aucune trace d'outil n'a pu être identifiée formellement du fait de l'usure et du caractère stratifié de la roche, mais il est probable que les blocs aient été pour la plupart équarris au pic. L'appareil irrégulier à assises réglées montre que la construction s'est faite selon une progression horizontale, par assises successives, entre lesquelles s'intercalent de fines assises de réglage constituées de petites pierres de calage en gneiss ou en ardoise. Les modules, très irréguliers, varient pour les assises principales de 5 cm de hauteur par 15 cm de longueur à 25 cm de hauteur par 40 cm de longueur. Les chaînes d'angles, plus soignées, sont constituées de gros blocs bruts ou grossièrement équarris de gneiss, dont les modules varient de 75 cm de longueur par 10 cm de hauteur à 100 cm de longueur par 40 cm de hauteur ; les hauteurs de ces blocs, formant un harpage vertical

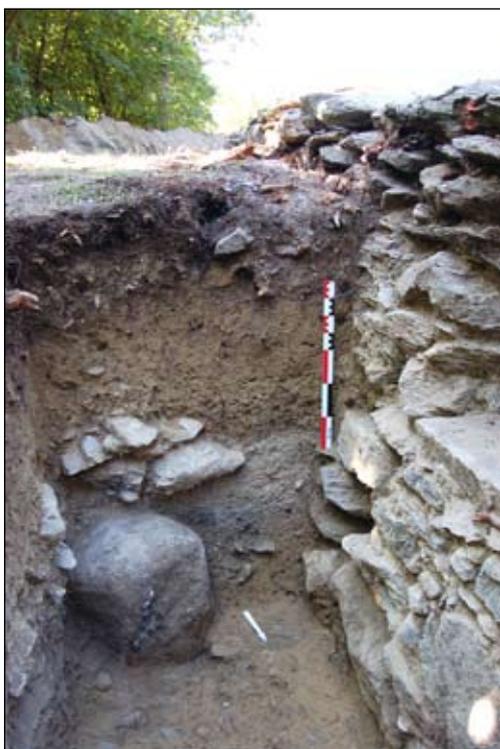
Fig. 34 : Sondage I, coupe stratigraphique sud. Cliché : L. D'Agostino, SDAHs 2008.

Au niveau du Sondage I, implanté à l'est du BÂTIMENT 1 le long du mur M 2, seul a pu être observé le niveau d'ouverture de la tranchée creusée dans les limons et les sables de l'éperon (US 1012), autour de la cote 802,75 m [PLANCHE XI] ; dans ce secteur, elle avoisine une largeur de 0,12 à 0,15 m avant de rapidement devenir pleine [Fig. 34].

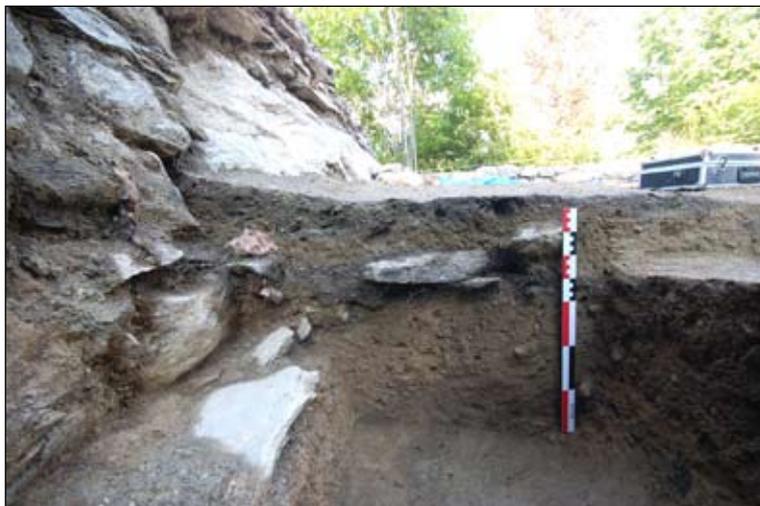
Fig. 35 : Sondage VII, coupe stratigraphique nord. Cliché : L. D'Agostino, SDAHS 2008.

Dans le Sondage VII, les limons sableux de l'éperon sont entaillés par une tranchée aveugle de 0,20 m de largeur, entièrement remplie par la fondation (US 1076) du mur M 4, formant la façade ouest de l'édifice [Fig. 35]. Les fondations du mur apparaissent ici à la cote 803,66 m et sont matérialisées par un net ressaut [Fig. 36]. Pour le mur oriental (M 2), les fondations sont complètement à nu du fait de l'aménagement des deux caves Esp 1.1 et Esp 1.2 à l'intérieur de l'édifice : là aussi, un net ressaut marque la liaison entre la fondation

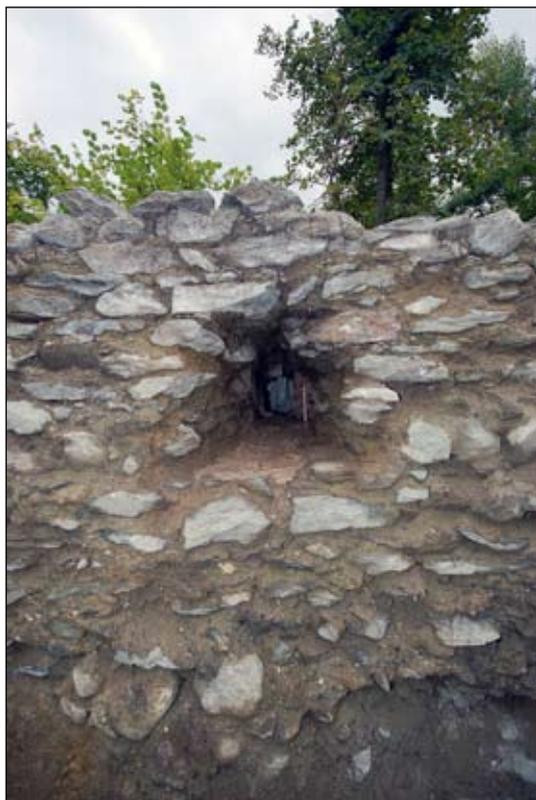
**Fig. 37** : Parement ouest de M 2 au niveau de la fenêtre OUV 18. Cliché : L. D'Agostino, SDAHS 2008.

Plus au nord, dans la pièce Esp 1.1, il apparaît encore plus nettement que le creusement des caves n'est pas contemporain de la construction de l'édifice, mais résulte bien d'une campagne d'aménagement postérieure. En effet, à cet endroit, la fondation du mur M 2 (US 1124) est totalement à nu jusqu'à la semelle, laissant même apparaître le substrat morainique sur près de 0,40 à 0,50 m par endroits [PLANCHE X]. Le mur, sous le niveau du ressaut qui est là aussi bien observable, est très dégradé et la construction peu soignée, laissant voir le blocage d'une fondation réalisée en tranchée aveugle ; les blocs sont disposés de manière irrégulière et le mortier est peu abondant [Fig. 37].

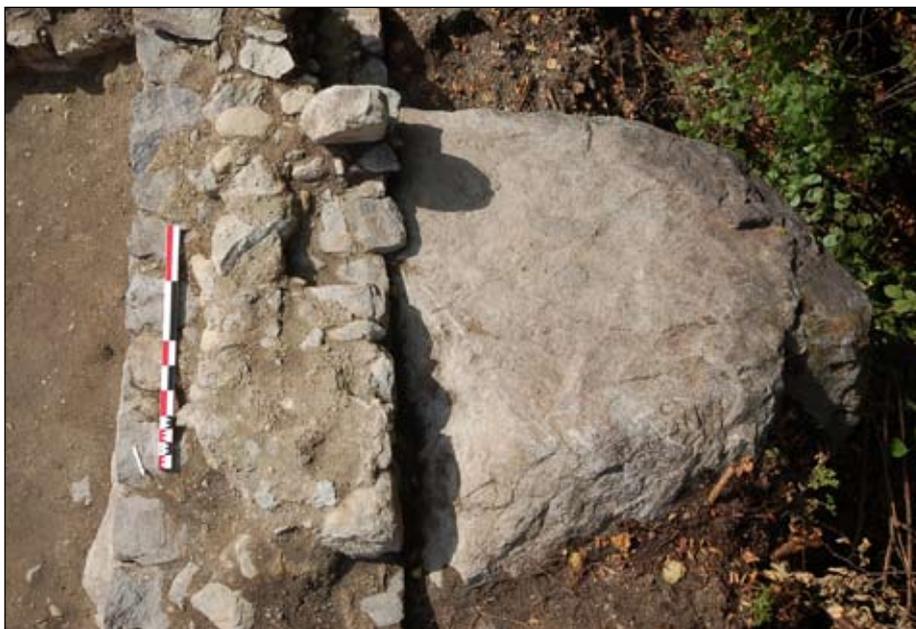
**Fig. 38** : Bloc erratique de gneiss (US 1140) affleurant sur la plateforme sommitale au niveau du mur M 4. Cliché : L. D'Agostino, SDAHS 2008.

À l'ouest, le premier affleure actuellement à la surface du sol (US 1140) [Fig. 38] ; le mur M 4 est bâti en partie sur ce rocher et s'adapte largement à sa forme. Sur le parement interne du mur, le bloc erratique montre une face verticale plane qui semble avoir été retaillée pour laisser libre l'espace intérieur du bâtiment [Fig. 39]. Ce bloc de gneiss, de près de 3,30 m de longueur pour 2,20 m de largeur et une épaisseur d'au moins 0,70 m, peut peser au minimum environ 13 tonnes<sup>67</sup>. Sans doute trop difficile à tailler pour être utilisé lors du chantier de construction, il a tout simplement été laissé en place.

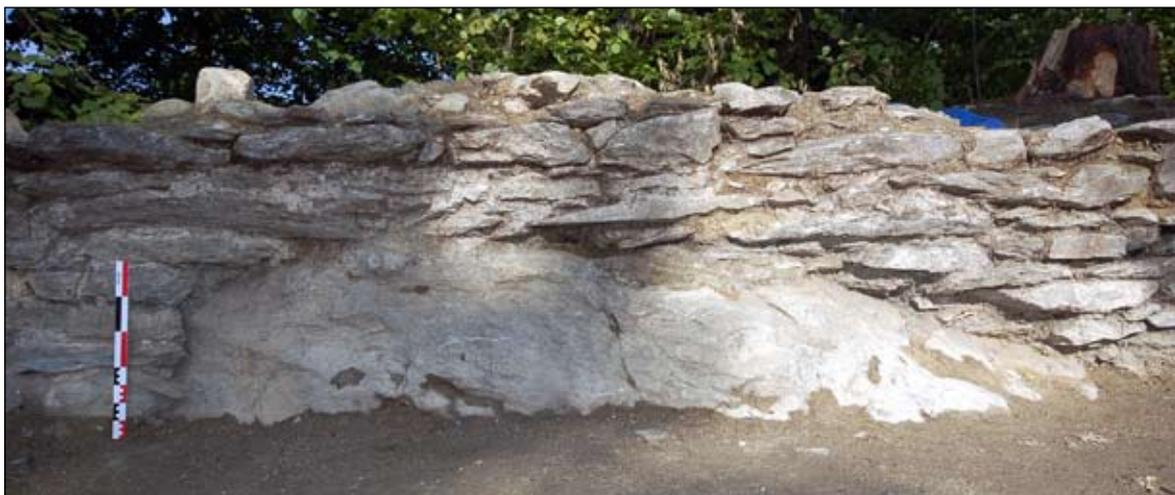
Fig. 39 : Parement oriental de M 4 et adaptation de la construction sur le bloc erratique (US 1140). Cliché : L. D'Agostino, SDAHS 2008.

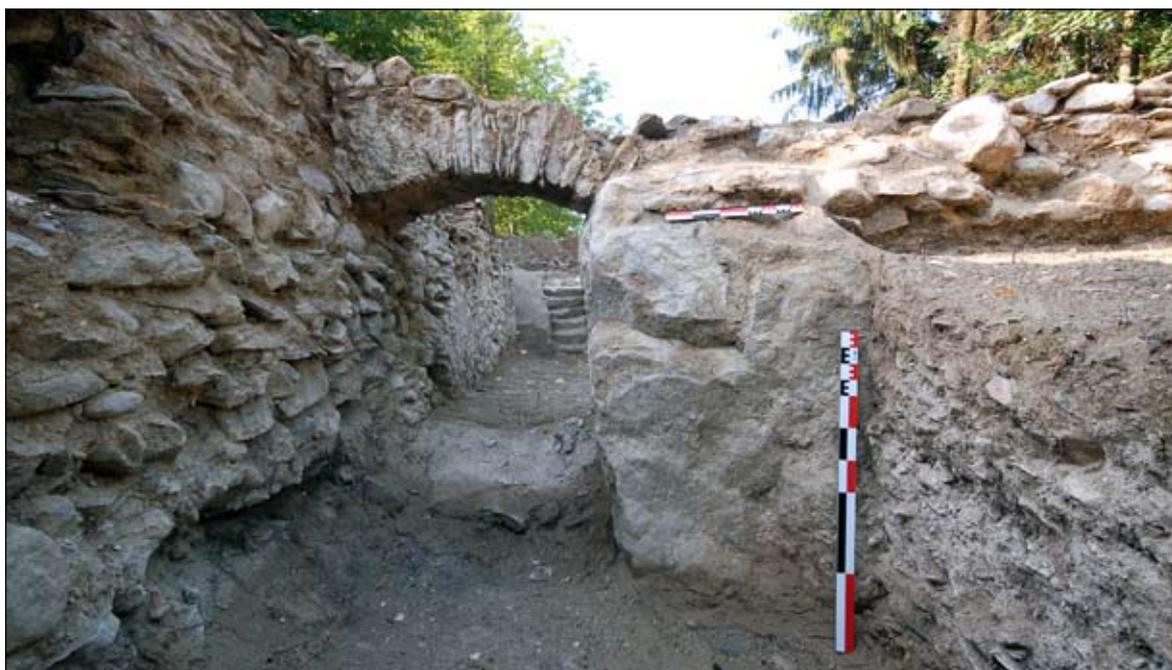
Fig. 40 : Bloc erratique de gneiss (US 1136) utilisé dans la construction du mur de refend M 5. Cliché : L. D'Agostino, SDAHS 2008.

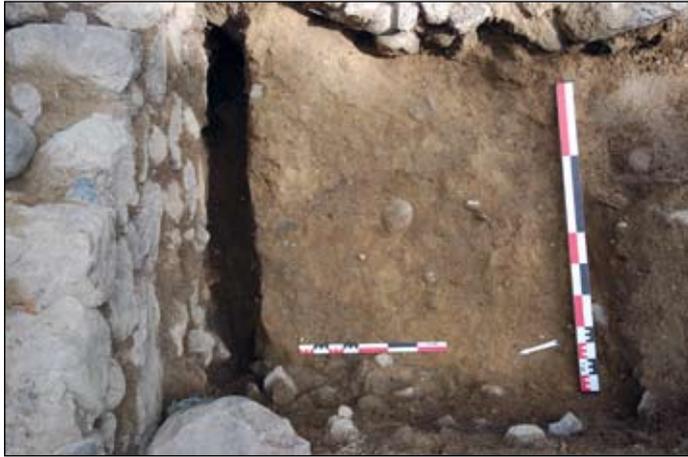
Fig. 41 : Sondage III, substrat entaillé pour la construction du mur de refend M 5. Cliché : L. D'Agostino, SDAHS 2008.

Un premier mur de refend (M 5) [PLANCHE XI], épais de 0,70 m en moyenne, divise l'espace intérieur de l'édifice dans le sens est-ouest. Il s'appuie à l'ouest sur le parement interne du mur M 4 et à l'est sur le mur M 1 sans chaînages ; M 5 est donc postérieur à la construction des murs gouttereaux. Sa construction a en outre profondément entaillé le substrat, ainsi qu'il a pu être observé dans le Sondage III [Fig. 41].

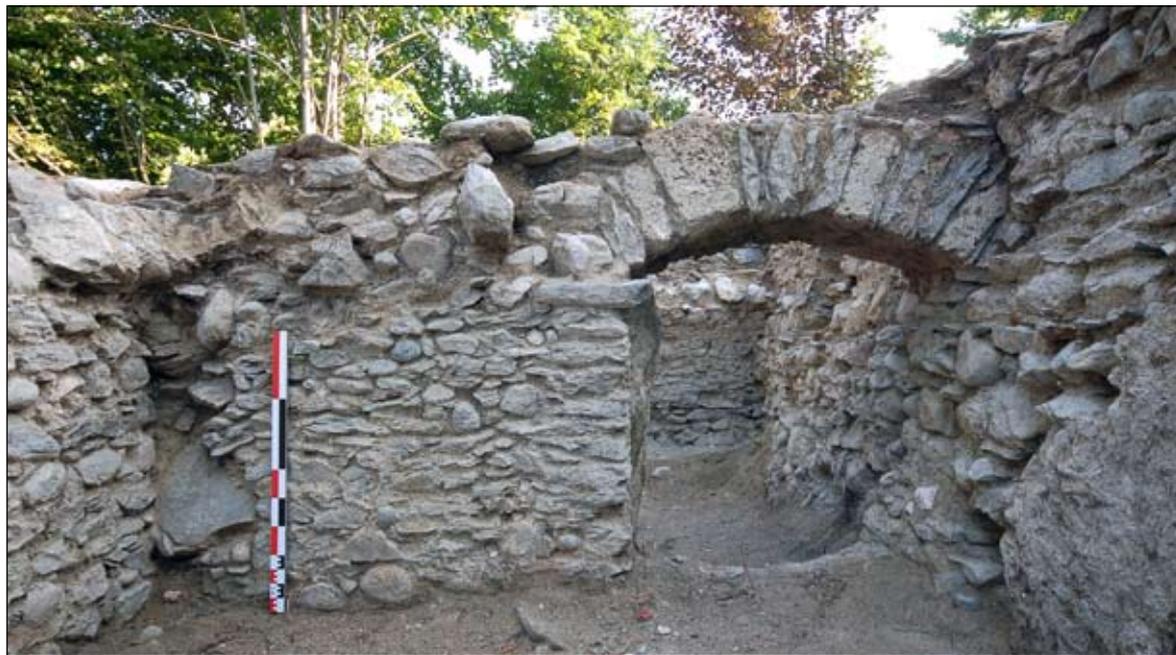
Fig. 42 : Parement sud de M 5 et porte POR 16. Cliché : L. D'Agostino, SDAHS 2008.
