## La maison forte du Châtelet (Saint-Gervais-Mont-Blanc, Haute-Savoie)

Laurent d'Agostino, Liliana Ceci, Sylvain Coutterand, Christophe Guffond, Mylène Navetat. La maison forte du Châtelet (Saint-Gervais-Mont-Blanc, Haute-Savoie) : Rapport de sondages archéologiques. [Rapport de recherche] Conseil général de la Haute-Savoie. 2009. hal-02023301

Rapport final d'opération archéologique

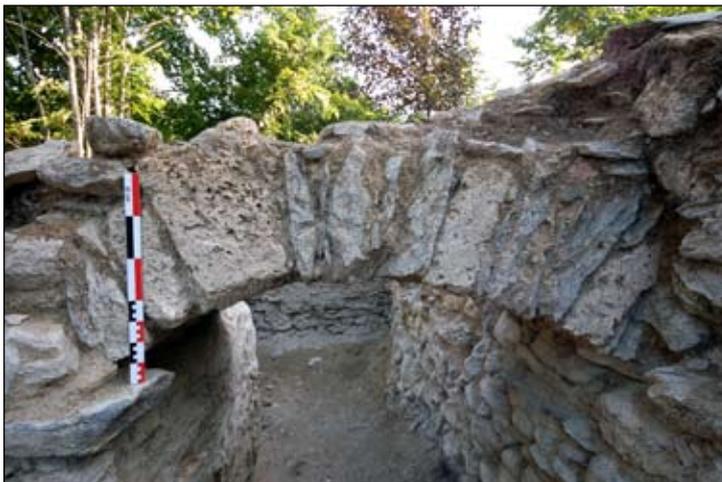
Fig. 44 : Détail de l'appareil de l'arc surbaissé de la porte POR 16 ; alternance de claveaux de tuf et de gneiss. Cliché : L. D'Agostino, SDAHS 2008.

comme il a été évoqué, un bloc erratique de gneiss (US 1136) pris dans le substrat morainique a été grossièrement équarri et utilisé pour la construction du mur. Il forme ainsi le piédroit ouest d'une porte (POR 16) servant de communication entre les caves Esp 1.1 et 1.2 ; sur sa face sud, le bloc est simplement habillé par un parement de petits blocs (US 1135) [Fig. 43]. La porte POR 16, bien conservée, est couverte d'un arc surbaissé composé de claveaux de cargneule, une roche sédimentaire dont la structure caverneuse résulte d'une érosion chimique, bien taillés et de blocs de gneiss [Fig. 44]. Les éléments en cargneule sont vraisemblablement en remploi, comme en témoigne la présence d'un chanfrein visible sur l'un des claveaux.

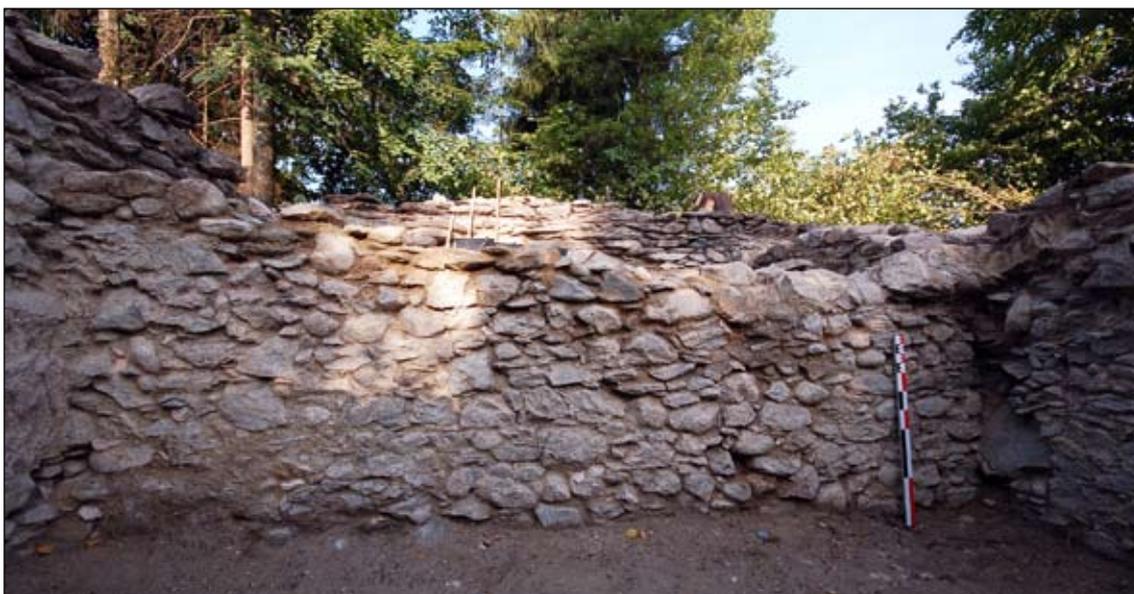
Fig. 45 : Parement oriental du mur de refend M 6. Cliché : L. D'Agostino, SDAHS 2008.

Un second mur de refend (M 6) [PLANCHE XI], d'orientation nord-sud, vient simplement s'appuyer sur les parements du mur de façade M 3 au sud et du refend M 5 au nord. Il mesure 4,45 m de longueur pour une épaisseur de 0,40 m. Seule sa face orientale est parementée, tandis que du côté ouest, le mur vient s'appuyer contre la moraine entaillée verticalement par le creusement des caves. Cet aménagement vient ici délimiter une dénivellation d'environ 1,40 m entre les niveaux d'apparition du substrat dans les pièces sud-ouest (Esp 1.3 à 803,38 m) et sud-est (Esp 1.2 à 802,02 m). Le mode de construction est là aussi assez peu soigné, montrant un *opus incertum* de petits blocs bruts ou éclatés noyés dans un mortier très débordant [Fig. 45].

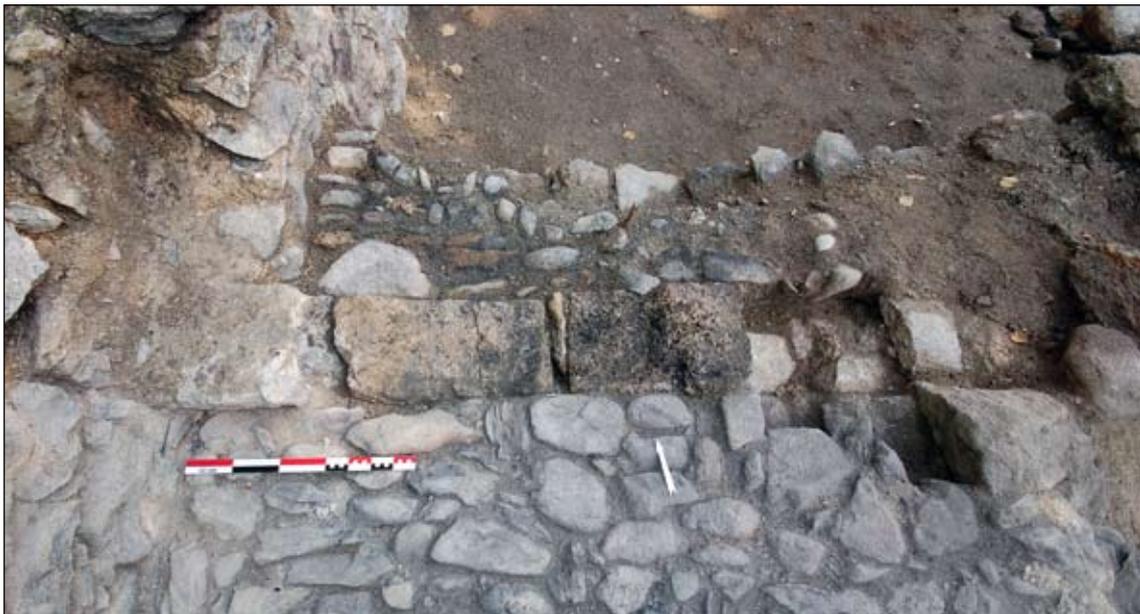
Fig. 46 : Seuil de la porte POR 17, aménagé à l'angle sud-ouest de M 3. Cliché : L. D'Agostino, SDAHs 2008.

La porte POR 17 permettait d'accéder au rez-de-chaussée à l'angle ouest de la façade, donnant directement dans la pièce sud-ouest du bâtiment (ESP 1.3). Seul le seuil de la porte, composé de dalles de cargneule soigneusement taillées et portant de fortes traces d'usure due aux passages répétés, est bien conservé [Fig. 46]. Le lit de pose du piédroit occidental est encore visible au niveau de la liaison entre les murs sud (M 3) et ouest (M 4), tandis que, pour le piédroit oriental, seul un arrachement rectangulaire dans le parement du mur M 3 permet de restituer sa position. Ces observations permettent de restituer une largeur de porte de 1,10 m environ, avec un seuil de 0,25 m de largeur.

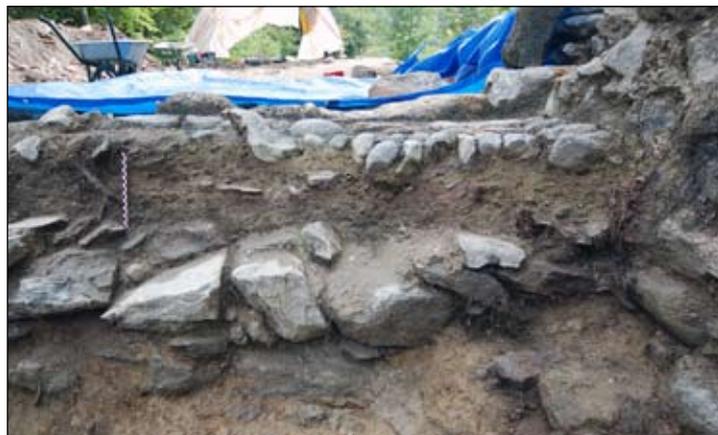
Fig. 47 : Lit de pose du sol de galets au nord du seuil. Cliché : L. D'Agostino, SDAHs 2008.

Dans l'épaisseur du mur M 3, au niveau de la porte POR 17, une calade de petits galets (SOL 41) vient former le seul vestige de sol construit identifié au niveau de la pièce sud-ouest ; situé à une altitude de 804,51 m, ce sol est constitué de galets d'un calibre variant de 4 cm par 5 cm à 12 cm par 5 cm en moyenne. Pour surprenant que cela paraisse, cette calade repose sur une couche de terre sablonneuse qui occupe l'épaisseur du mur M 3 [Fig. 47], sans qu'aucune liaison stratigraphique n'ait pu être établie entre cet aménagement et l'occupation de la pièce ESP 1.3.

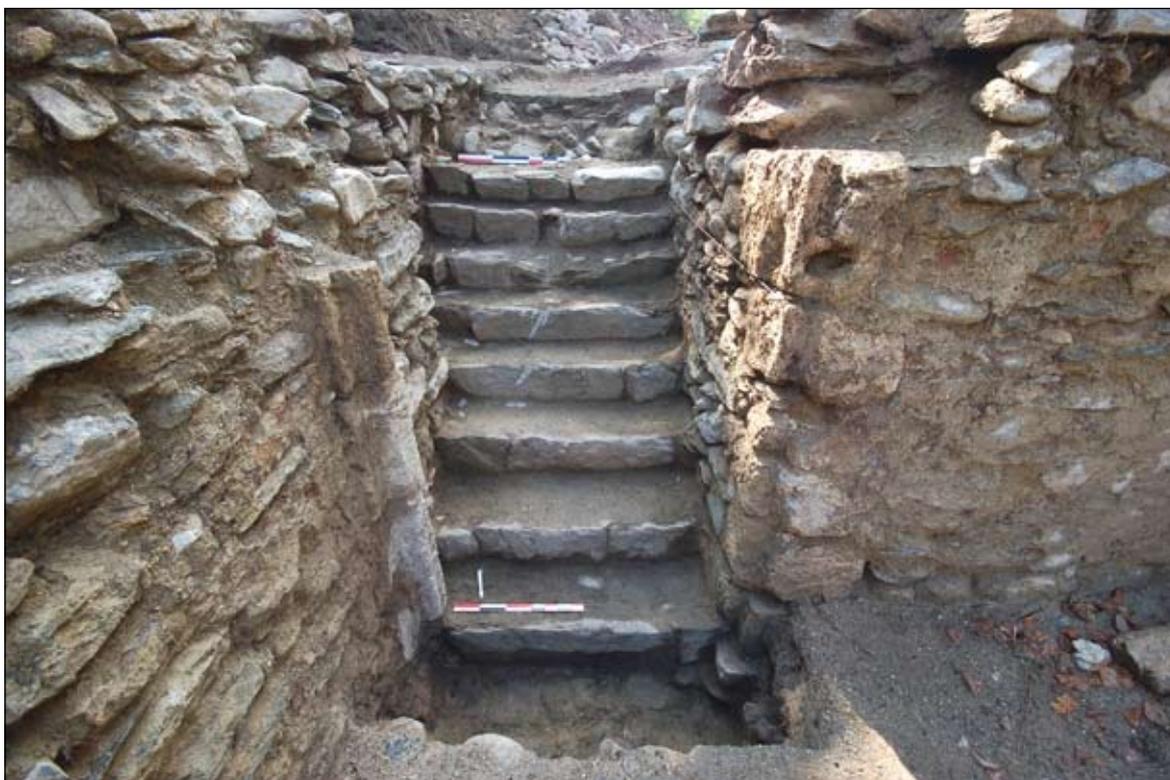
Fig. 48 : La porte d'accès aux caves (POR 16) et son escalier droit (ESC 15). Cliché : L. D'Agostino, SDAHS 2008.

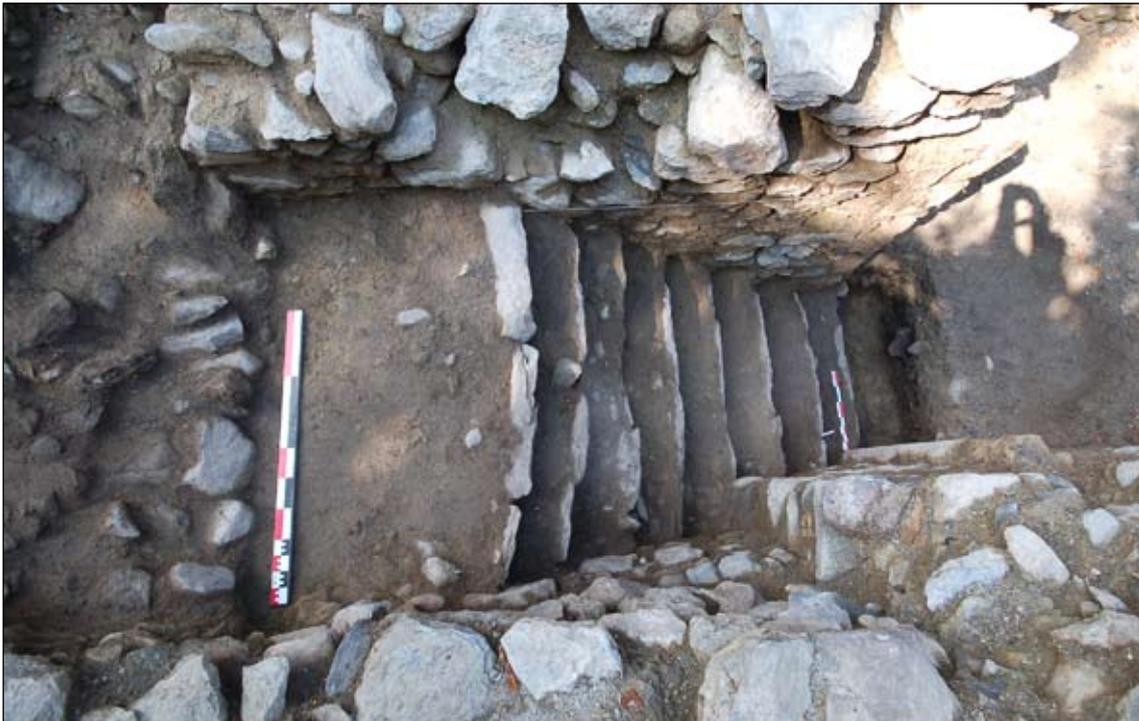
Fig. 49 : Vue en plan de l'escalier ESC 15. Cliché : L. D'Agostino, SDAHS 2008.

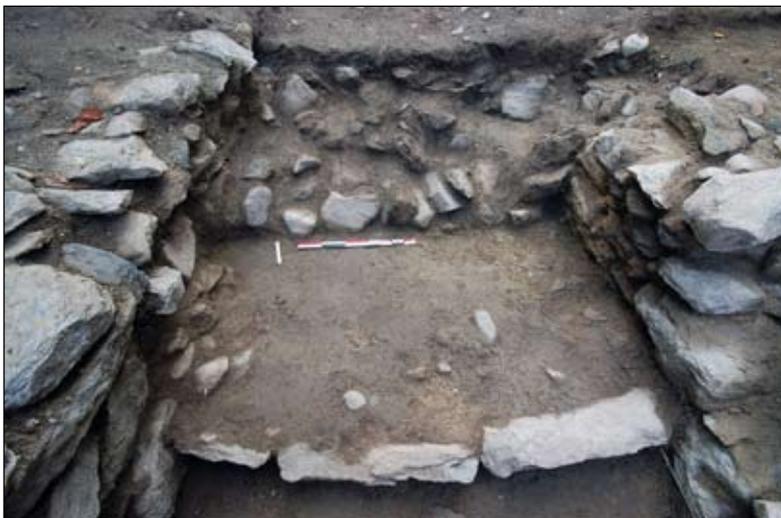
Fig. 50 : Détail du massif maçonné (US xxxx) à l'entrée de l'escalier. Cliché : L. D'Agostino, SDAHS 2008.

À l'entrée sud de l'escalier, un massif maçonné assez mal conservé forme un premier palier à la cote 803,59 m pour absorber la dénivellation entre le niveau de circulation de la cour (US 1104) et le sommet de l'escalier [Fig. 50].

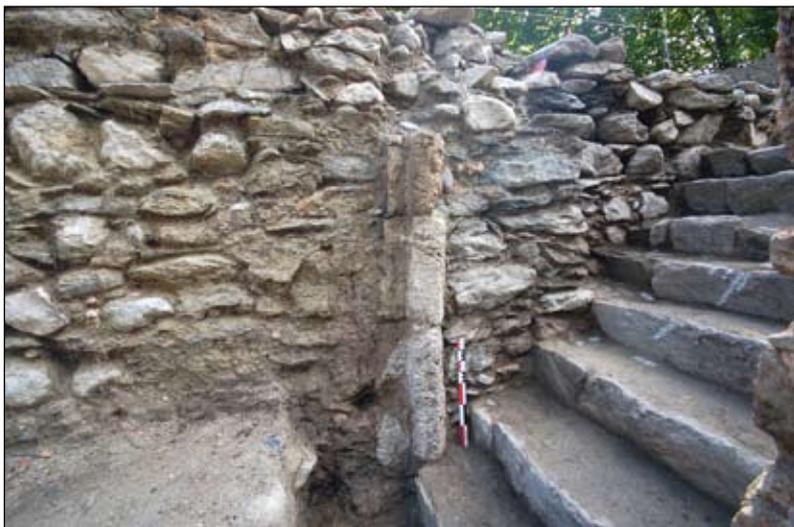
Fig. 51 : Piédroit oriental de la porte POR 16 aménagé dans M 2. Cliché : L. D'Agostino, SDAHS 2008.

La porte en elle-même est en bon état de conservation et observable sur près de 1,55 m d'élévation. Le piédroit oriental, décoré d'un simple chanfrein, est formé de moellons de cargneule soigneusement taillés et engagés dans le parement du mur M 2 [Fig. 51]. Le piédroit ouest est

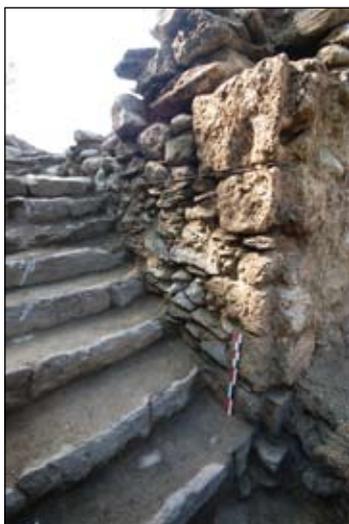
Fig. 52 : Piédroit occidental de la porte POR 16 à l'angle de M 3 et M 9. Cliché : L. D'Agostino, SDAHS 2008.

quant à lui constitué par la chaîne d'angle de moellons de cargneule équarris à face dressée à la jonction entre le mur de façade (M 3) et le muret de soutènement de l'escalier (M 9). Seule une feuillure de 5 cm de largeur est taillée à l'angle [Fig. 52]. Aucun élément ne permet de restituer le mode de couverture de la porte, par un arc ou par un linteau. Comme le montre l'absence de symétrie entre les deux piédroits, cet ensemble apparaît peu homogène malgré l'emploi de moellons de cargneule soigneusement taillés.

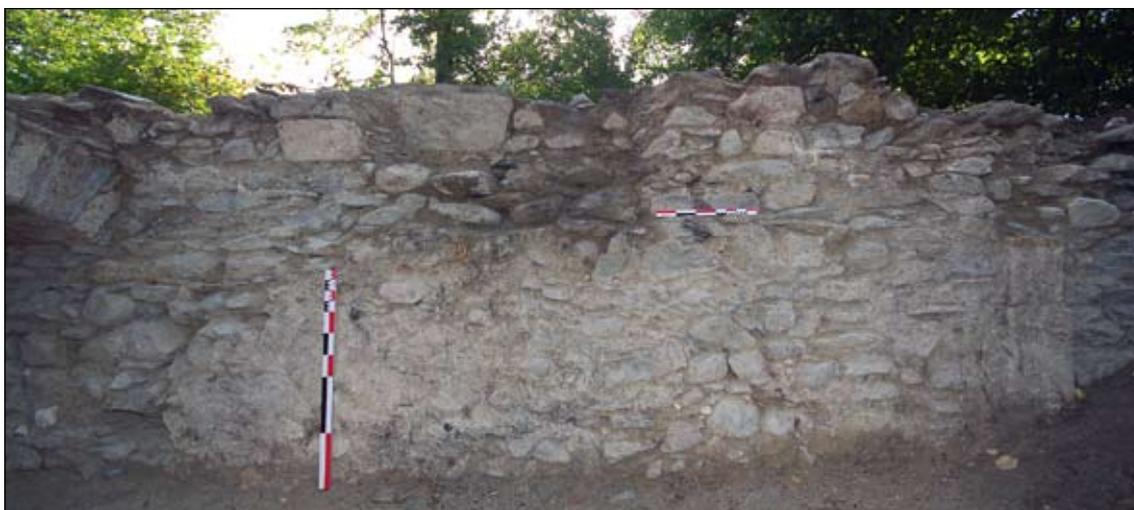
Fig. 53 : Parement ouest de M 2 au niveau de la cave ESP 1.2. Cliché : L. D'Agostino, SDAHS 2008.

Les parements situés au voisinage de la porte sont enduits d'un abondant mortier beige-jaune (US 1026) qui rend difficile l'identification d'éventuelles reprises [PLANCHE X]. Néanmoins, on peut observer une réfection partielle du parement ouest de M 2 autour du piédroit de la porte POR 14 (US 1128). Par ailleurs, une forte épaisseur de mortier (US 1126) couvre le parement et semble indiquer une consolidation liée à l'aménagement des caves [Fig. 53]. En effet, nous l'avons évoqué, l'élévation interne du mur M 2 montre un net ressaut situé, dans la pièce Esp 1.2, autour de la cote 803,70 m. L'altitude de ce ressaut est très voisine de celle du ressaut de fondation

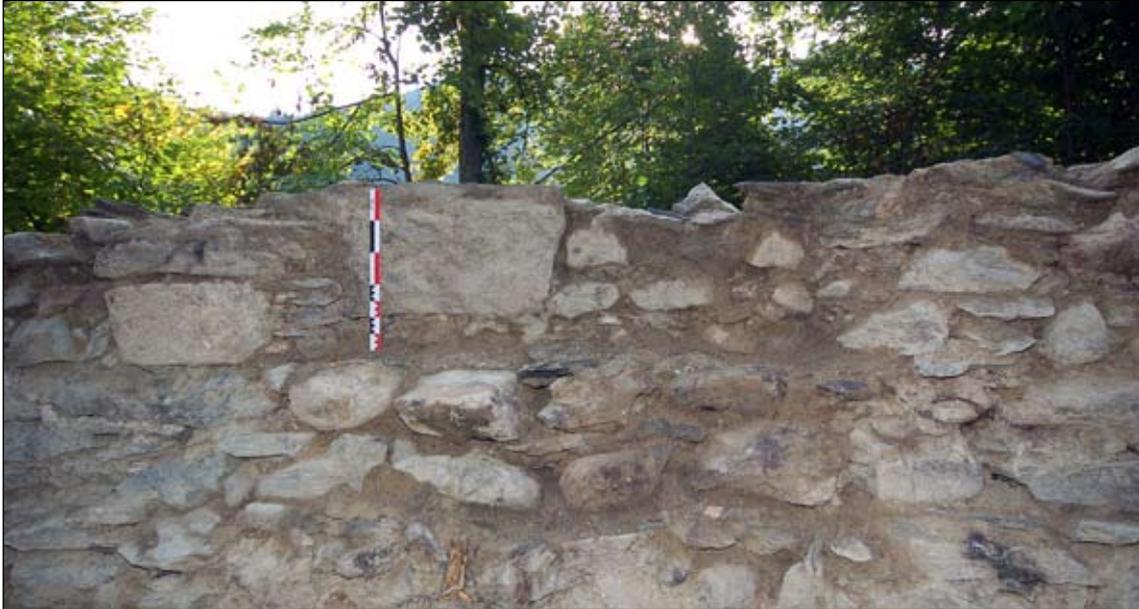
Fig. 54 : Niche ou fenêtre aménagée dans M 2 en partie sommitale. Cliché : L. D'Agostino, SDAHs 2008.

Une seconde observation tend à confirmer cette hypothèse. Au-dessus du ressaut du mur M 2, un aménagement est bien visible sur le parement interne : une niche de plan trapézoïdal délimitée par des piédroits mêlant moellons de cargneule et blocs de gneiss est aménagée dans l'épaisseur du mur [Fig. 54]. Les dimensions de cette niche, conservée sur une hauteur de 0,50 m, sont de 1,70 m de largeur au niveau du parement pour 1,40 m de largeur à l'intérieur du mur ; la profondeur de la niche atteint 0,35 m. Le fond de l'aménagement est marqué par une grande dalle de gneiss posée de chant et formant une large partie du parement. Si l'état de conservation de la structure ne permet pas d'être affirmatif, les piédroits obliques et l'absence de rainure destinée à accueillir des étagères tendent à exclure une fonction de placard mural ; en revanche et pour les mêmes raisons, cet aménagement peut être interprété comme la partie basse d'une fenêtre sous niche. Les dimensions permettent de même d'envisager une fenêtre assez large, peut-être dotée de petits coussièges sur les côtés, sans qu'il soit possible d'être plus affirmatif. La partie inférieure de la baie autorise enfin la restitution d'un niveau de circulation correspondant à son fonctionnement autour de la cote 804,04 m. Au moment des terrassements préliminaires, cet aménagement était entièrement bouché par un pan de maçonnerie lié de mortier de chaux gris-beige ; très dégradé, ce bouchage a été démonté au moment des terrassements. La baie était donc condamnée dans le dernier état de l'édifice. Au regard du niveau de circulation de la cave, situé à la cote 802,02 m, il est vraisemblable que le sol du rez-de-chaussée ait été rehaussé au moment de l'aménagement des caves, entraînant de fait l'abandon de certains aménagements du rez-de-chaussée ou, du moins, leur modification.

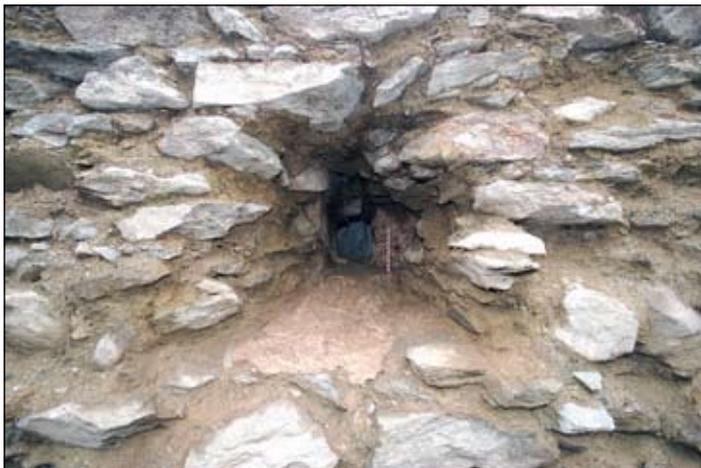
Fig. 55 : Détail du soupirail (OUV 18) percé dans M 2 au niveau de la cave ESP 1.1. Cliché : L. D'Agostino, SDAHS 2008.

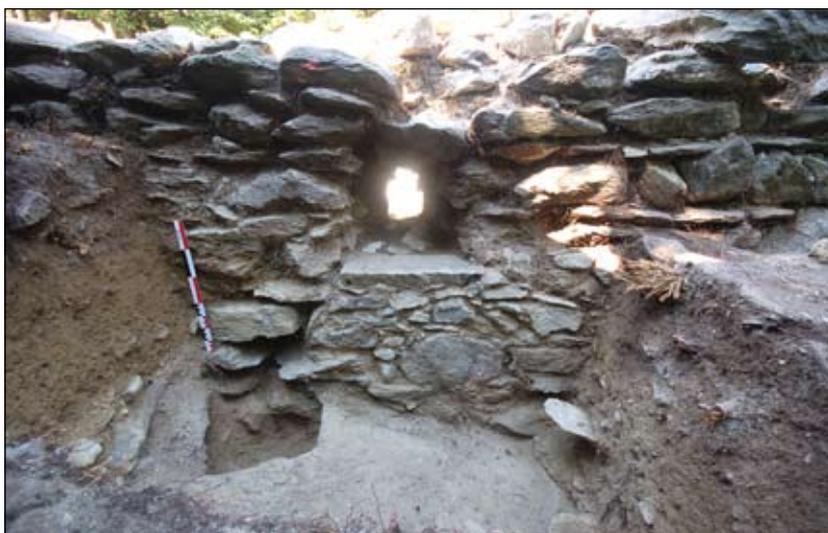
Fig. 56 : Vue du parement est de M 2 et du soupirail OUV 18. Cliché : L. D'Agostino, SDAHS 2008.

Toujours sur le mur oriental, un petit jour (OUV 18) est percé dans l'épaisseur du mur [Fig. 55]. Le percement a été réalisé dans le parement et dans le blocage de la maçonnerie sans beaucoup de soin et n'a consisté qu'en un simple démontage des assises, sans reconstruction d'une véritable baie maçonnée. Le percement est simplement habillé par un mortier assez épais (US 1125), conservé essentiellement sur l'appui et au niveau de l'encadrement de la lucarne ; ce mortier de couleur blanc-rosé a été coffré pour réaliser une feuillure encore visible et vraisemblablement destinée à accueillir une huisserie en bois. Ce jour, que l'on peut identifier comme un soupirail d'éclairage mais aussi de ventilation de la cave, s'ouvrait à la cote 803,50 m, soit environ 0,75 m au-dessus du niveau d'apparition du substrat morainique identifié à l'est du bâtiment dans le Sondage I [Fig. 56].

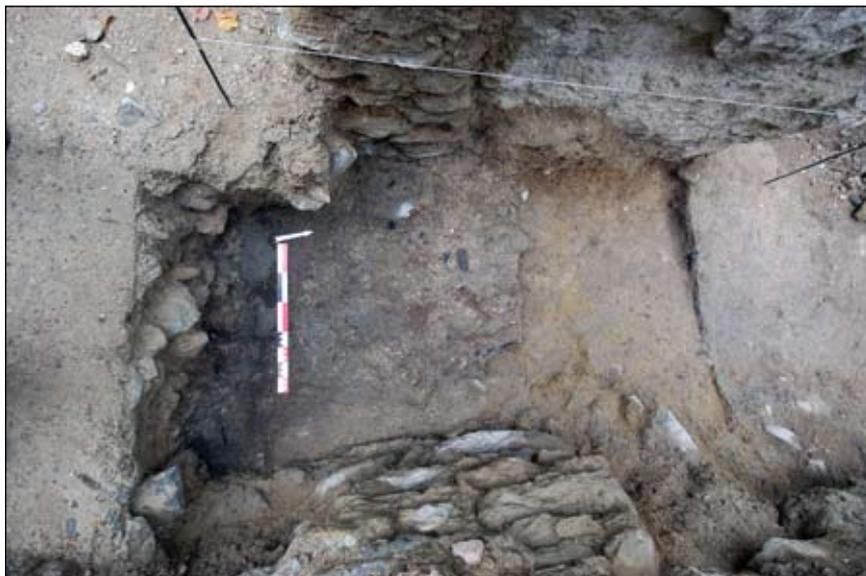
**Fig. 57** : Détail du sol de mortier (US 1106) couvrant le substrat morainique au niveau du Sondage X. Cliché : L. D'Agostino, SDAHS 2008.

Au niveau du Sondage X, le sol de la cave apparaît à la cote 802,06 m ; il est constitué par une couche de mortier de chaux épaisse de 3 à 4 cm (US 1106), recouvrant le substrat morainique sous-jacent (US 1107) [Fig. 57]. La hauteur du passage entre les deux caves est donc de seulement 1,68 m, ce qui est assez faible et imposait de franchir le passage en étant courbé.

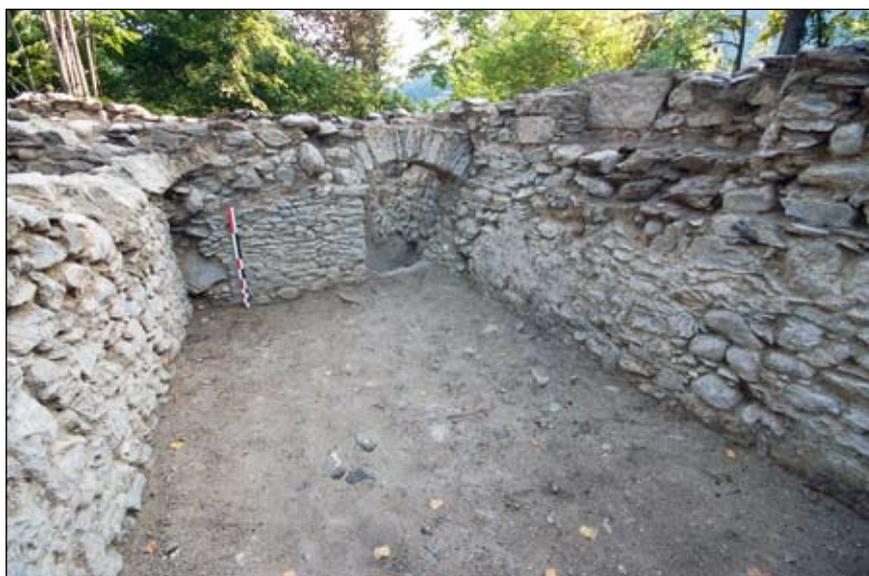
**Fig. 58** : Vue d'ensemble de la cave Esp 1.2 en direction du nord. À droite, le ressaut de fondation (?) du mur M 2 ; à gauche, le départ d'un voûtain (?) sur l'arase de M 6. Cliché : L. D'Agostino, SDAHS 2008.

Les parements de la cave sud-est ne livrent guère d'informations. Le niveau du ressaut de M 2, situé plus bas que l'arc couvrant la porte POR 16, et sa largeur (environ 10 cm) ne permettent pas d'envisager qu'il ait pu servir à installer un plancher de bois servant de plafond à la cave [Fig. 58]. La hauteur sous plafond aurait dans tous les cas été inférieure à 1,70 m, ce qui ne paraît

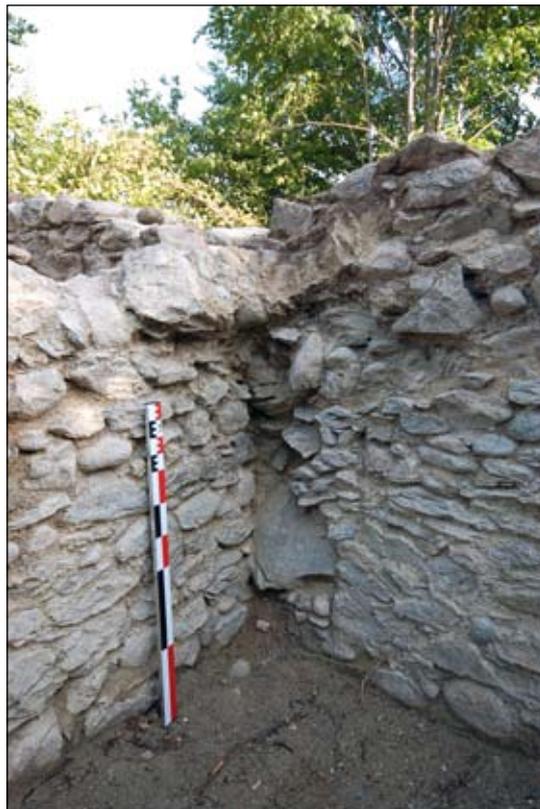
Fig. 59 : Détail de l'arrachement du voûtain VOU 46. Cliché : L. D'Agostino, SDAHS 2008.

pas fonctionnel. Par ailleurs, aucun trou d'ancrage de poutres aménagé dans les parements des murs périphériques n'est identifiable sur les élévations conservées. Un élément conservé partiellement dans l'angle nord-ouest de la pièce laisse cependant envisager l'hypothèse d'un voûtement au moins partiel de la pièce : en effet, le négatif d'un arrachement de voûte est visible sur le parement sud du mur de refend M 5 (VOU 46) sur 0,45 m de longueur [PLANCHE XI]. Cette voûte semble avoir pris naissance sur le parement oriental du mur M 6, où son négatif est visible sur une longueur d'1,60 m [Fig. 59] ; pourtant, plus au sud, le parement de ce mur est conservé sur une hauteur plus importante (au moins 0,40 m) et aucune trace attribuable à cette voûte n'est observable. On ne peut donc affirmer avec certitude qu'elle a bien été construite en entier ; les constructeurs ont pu en effet abandonner ce projet en cours de construction ou encore n'en réaliser qu'une partie. Pourtant, nous penchons en faveur de la première hypothèse, la construction d'une simple portion de voûte sur une partie de la pièce nécessitant de l'appuyer sur un second mur. Or, aucune trace de muret de soutènement intermédiaire n'a été identifiée et aucune trace n'est observable sur le parement du mur M 2.

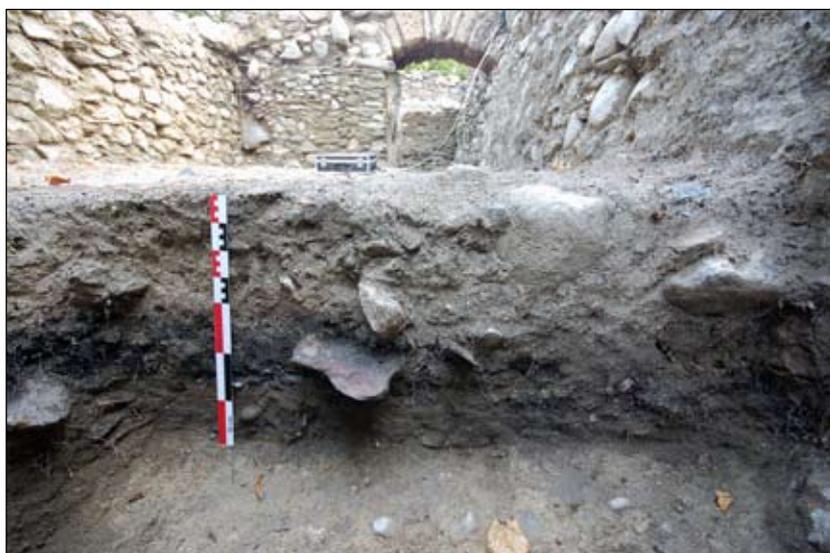
Fig. 60 : Coupe stratigraphique partielle au droit de la porte POR 16 dans la cave ESP 1.2. Cliché : L. D'Agostino, SDAHS 2008.

Quelle était donc la nature du plafond de cette cave ? L'examen de la stratigraphie permet d'envisager une hypothèse crédible. Dans la cave sud-est, au droit de la porte POR 14, le niveau d'apparition du substrat (US 1107) a été identifié à l'altitude 802,02 m [PLANCHE XII et Fig. 60]. Une couche de terre argilo-limoneuse brune (US 1108) d'une dizaine de centimètres d'épaisseur, contenant quelques blocs de pierres, peut correspondre à un niveau d'occupation de la cave résultant de l'apport

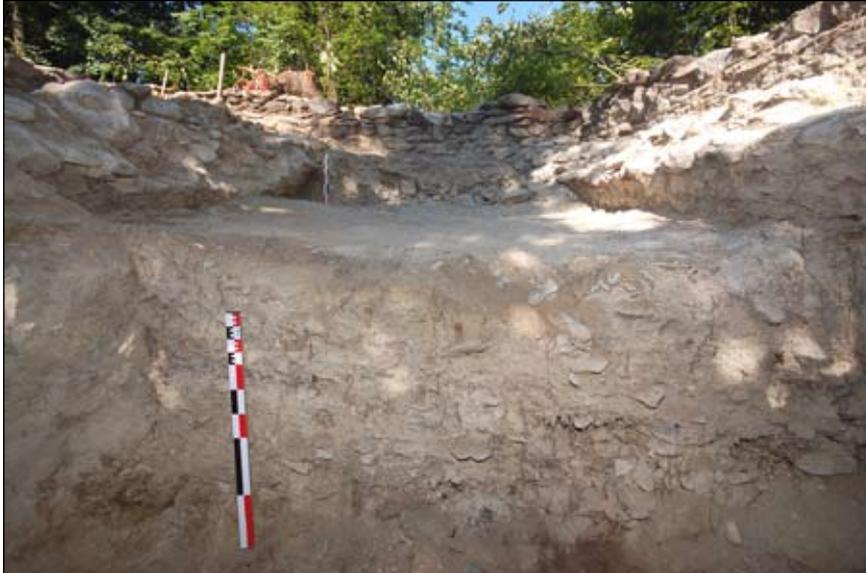
**Fig. 61** : Vue de l'arrachement de la voûte de la cave ESP 1.1 (VOU 22) et du comblement de matériaux de construction (US 1007). Cliché : L. D'Agostino, SDAHS 2008.

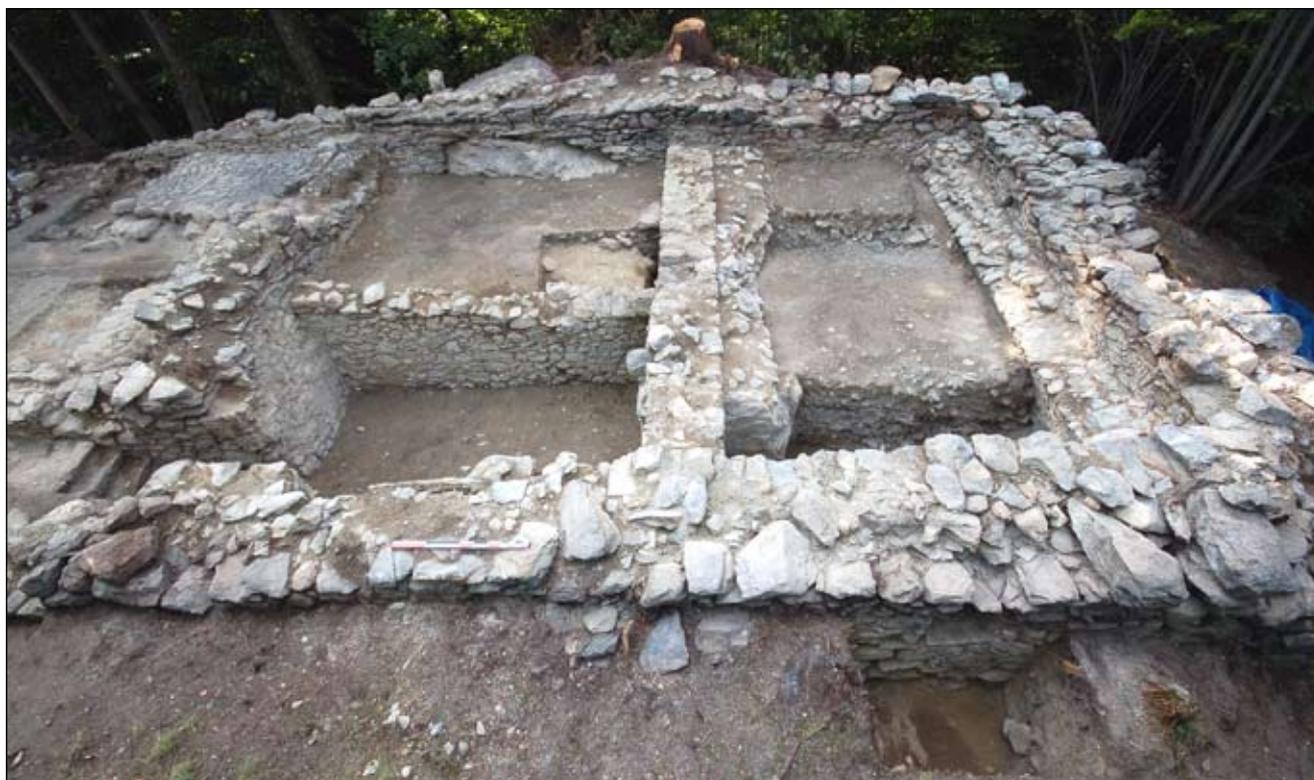
Fig. 62 : Vue d'ensemble du BÂTIMENT 1 depuis l'est. Cliché : L. D'Agostino, SDAHS 2008.

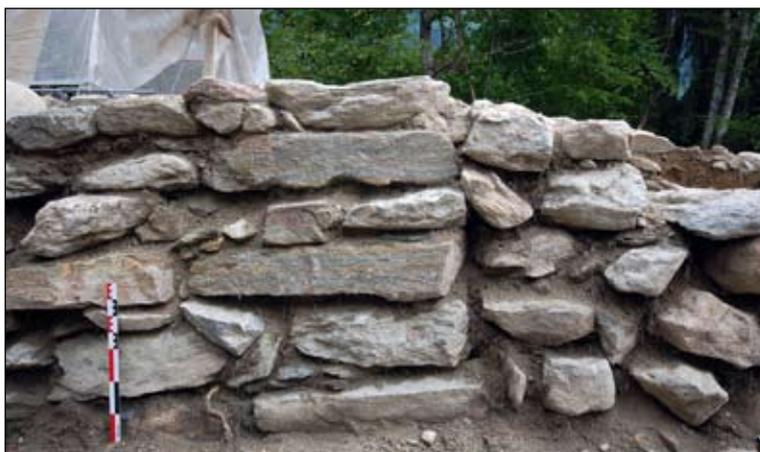
Fig. 63 : Chaîne d'angle sud-ouest de la COUR 3 (à gauche), à la jonction avec le BÂTIMENT 2 (à droite). Cliché : L. D'Agostino, SDAHS 2008.

Les murs périphériques sont très arasés, notamment au niveau du parement extérieur du mur ouest, effondré en grande partie dans la pente. Il en résulte que les parements n'ont pu être observés que sur de très faibles surfaces, uniquement au niveau du Sondage VI (emprise du BÂTIMENT 4) et au niveau de l'extrémité sud du mur ouest (M 7). À l'est, l'extrémité sud du mur M 8/M 44 est très dégradée, ainsi que sa jonction avec le BÂTIMENT 2.

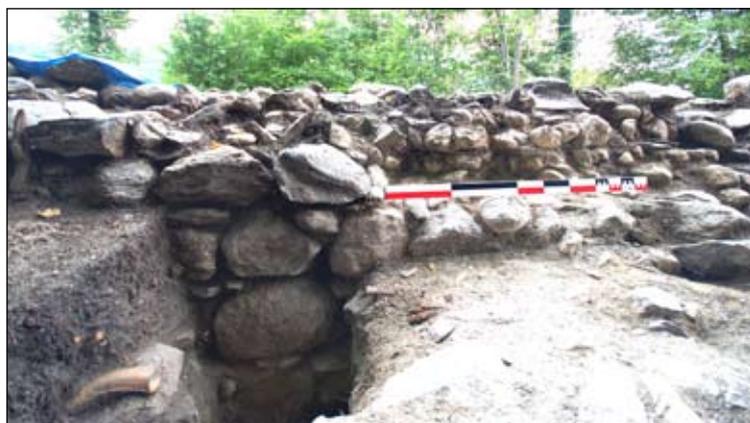
Fig. 64 : Parement ouest du mur M 7. Cliché : L. D'Agostino, SDAHS 2008.

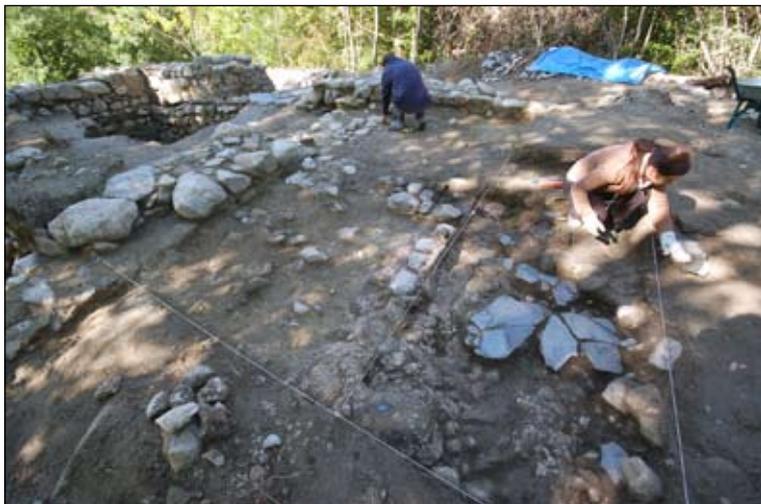
Fig. 65 : Sondage VIII en cours de fouille. Cliché : L. D'Agostino, SDAHS 2008.

Si la partie centrale de cette cour n'a pu être sondée car elle constituait une zone de stockage des terres et de circulation, deux sondages ont pu être ouverts au nord (Sondage II) et au sud (Sondage VIII) [Fig. 65], à proximité des BÂTIMENTS 1 et 2. Ils ont livré des vestiges très différents, entre lesquels il est difficile de faire le lien ; néanmoins, dans les deux cas, la stratigraphie s'est révélée d'une très faible puissance.

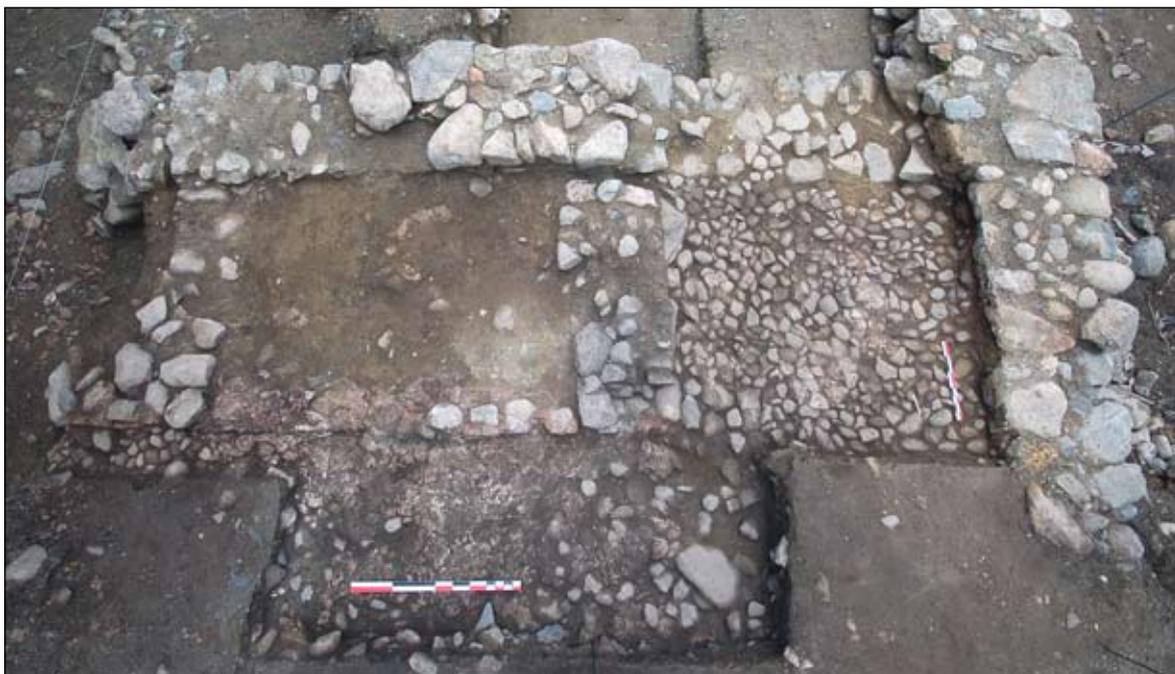
Fig. 66 : Vue d'ensemble du Sondage VIII à l'extrémité sud de la Cour 3. Cliché : L. D'Agostino, SDAHS 2008.

Au sud, au niveau du Sondage VIII [PLANCHE XIV et Fig. 66], l'emplacement d'une porte aménagée dans le mur M 13 a pu être reconnu à proximité de l'extrémité ouest de M 13. Large de 1,50 m environ, cette porte n'est plus identifiée que par quelques blocs et moellons équarris appartenant à son piédroit ouest (US 1158) [Fig. 67] et par l'arrachement de son piédroit oriental (US 1159). Le seuil n'est plus représenté que par son lit de pose dans l'épaisseur du mur M 13.

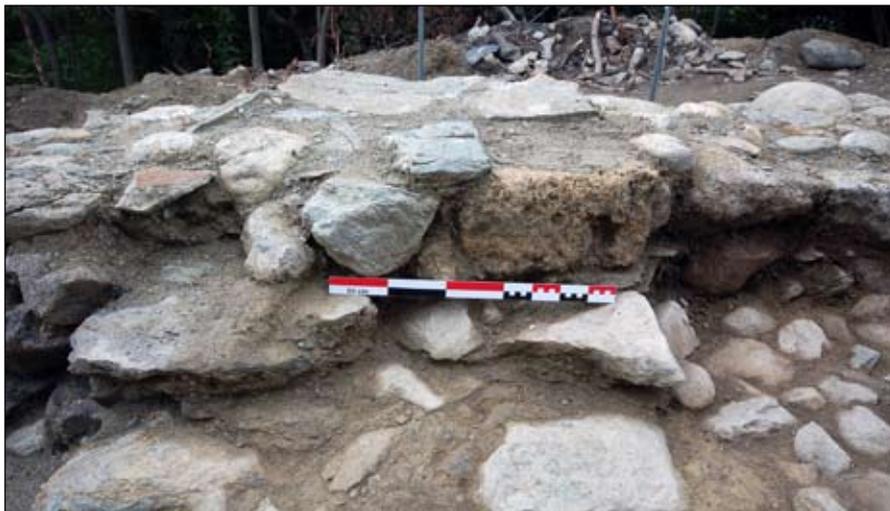
**Fig. 67** : Vestiges du piédroit ouest de la porte POR 42, aménagée dans le mur M 13. Cliché : L. D'Agostino, SDAHS 2008.

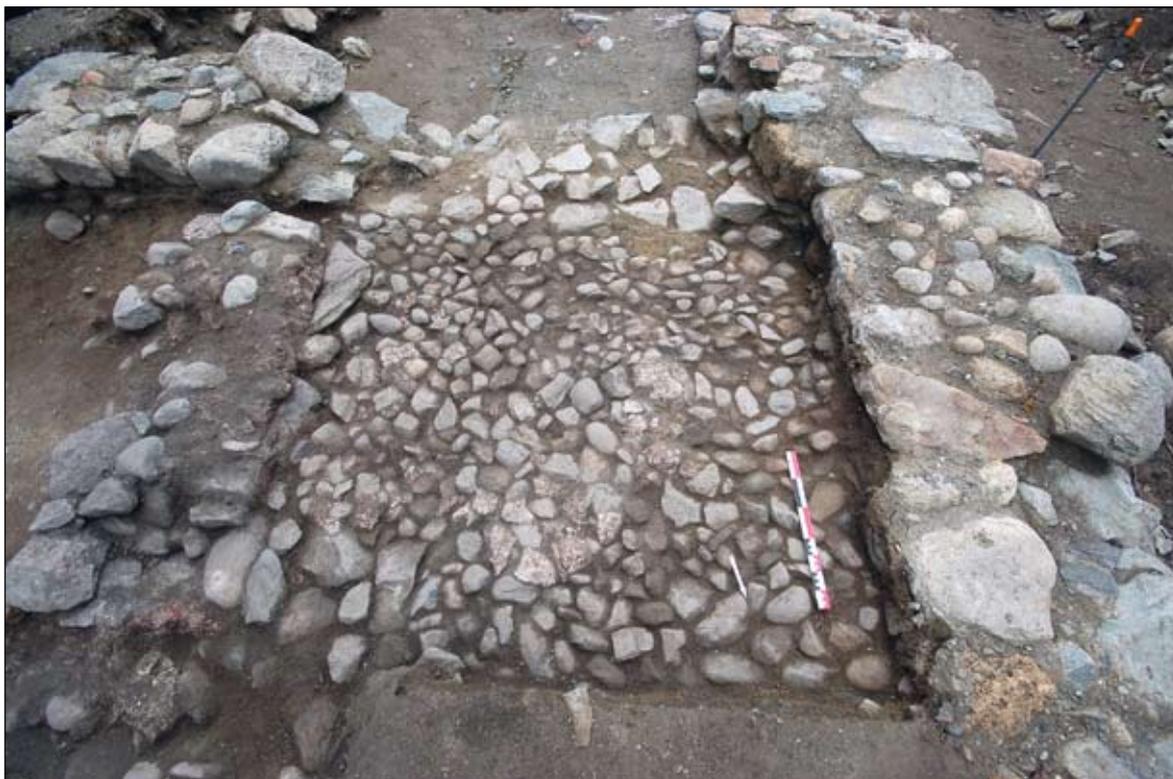
**Fig. 68** : Détail du radier formant le lit de pose du SOL 35. Cliché : L. D'Agostino, SDAHS 2008.

de blocs éclatés (US 1088) recouvert d'une chape de mortier de chaux et sable rosé contenant des fragments de terre cuite pilée (US 1087). Très dégradée, cette chape de mortier n'est plus représentée que par plaques par endroits, mais devait recouvrir la totalité de la surface du radier, autour de la cote 804,49 m [Fig. 68]. Ce sol, dont le mortier de tuileau devait assurer l'étanchéité, était probablement associé à un espace couvert ; en effet, il est peu probable qu'un sol de mortier ait été destiné à un espace extérieur, exposé aux intempéries.

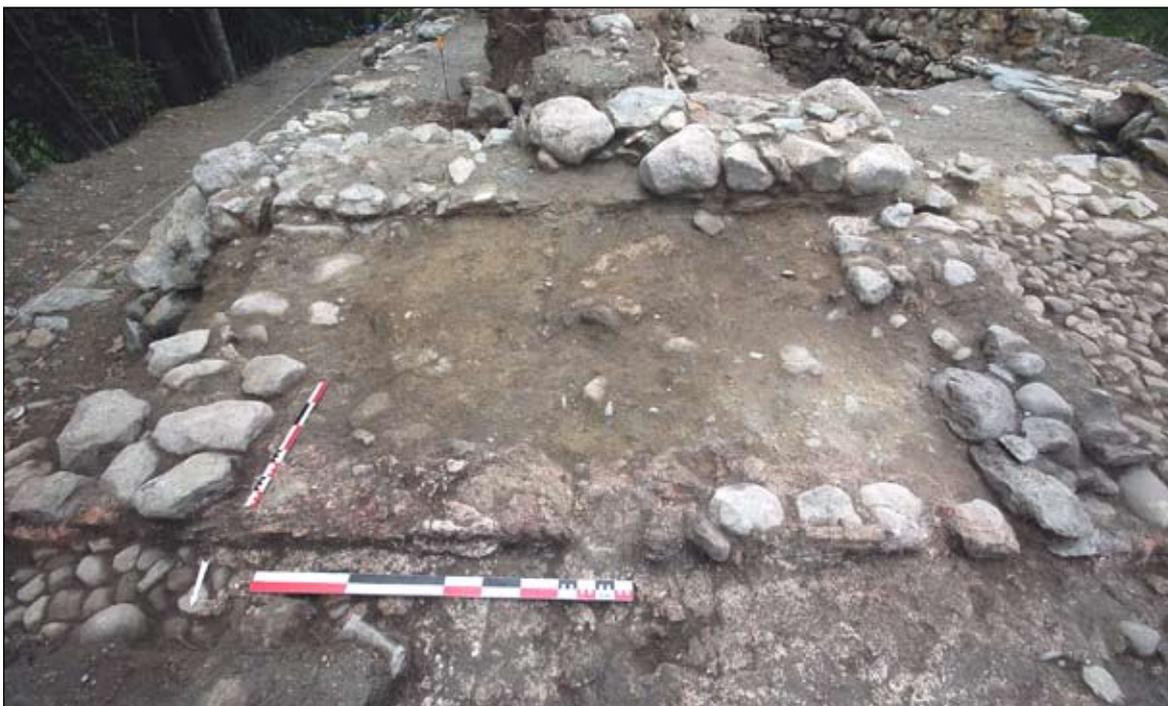
Fig. 69 : Détail de l'édicule maçonné appuyé contre le mur sud (M 13) de la COUR 3. Cliché : L. D'Agostino, SDAHS 2008.

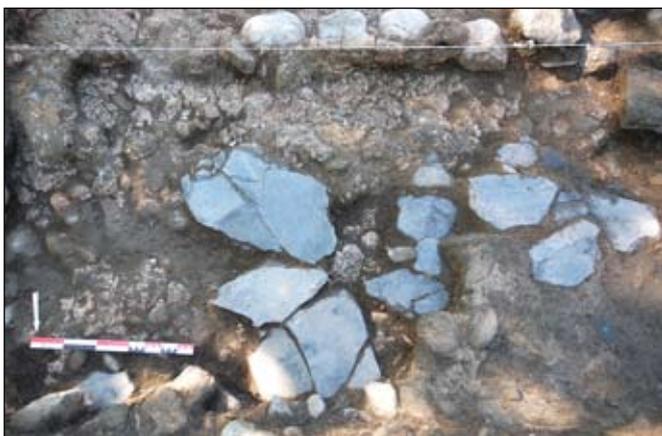
Fig. 70 : Toiture d'ardoises effondrée sur le SOL 35. Cliché : L. D'Agostino, SDAHS 2008.

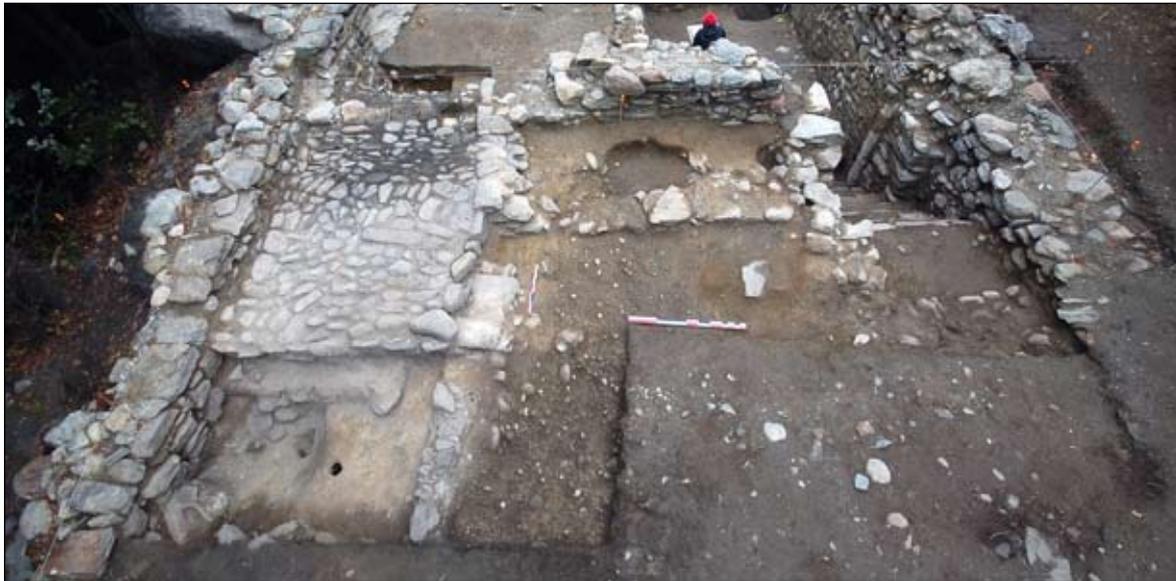
Fig. 71 : Vue d'ensemble du Sondage II au nord de la COUR 3. Cliché : L. D'Agostino, SDAHS 2008.

Au nord, la situation est totalement différente, vraisemblablement du fait des travaux de réaménagement des pièces et des circulations dans le BÂTIMENT 1 [PLANCHE IX et Fig. 71].

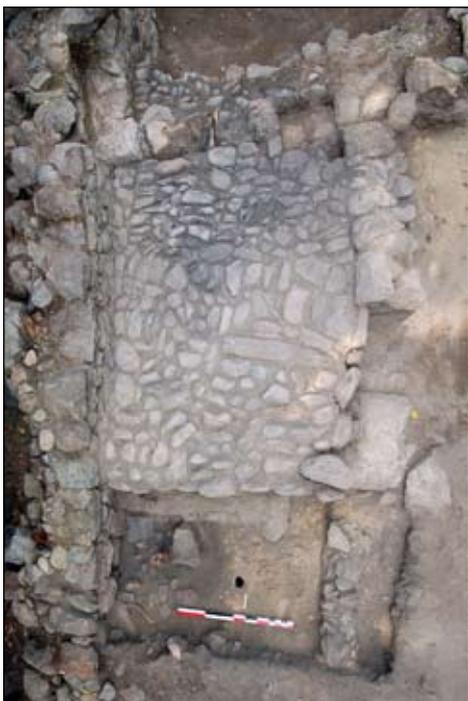
**Fig. 72** : Le SOL 21 et le dispositif d'accès à la porte POR 17 du BÂTIMENT 1. Cliché : L. D'Agostino, SDAHS 2008.

Au droit de la porte POR 17 permettant d'accéder au rez-de-chaussée de la tour nord, un sol de galets (SOL 21) prend place entre le mur M 45 et le mur ouest de la COUR 3 [Fig. 72] ; il est conservé sur une surface d'environ 4,75 m<sup>2</sup>. Lié à la terre, le premier état de ce sol (US 1111) est composé de petits galets ou blocs équarris de forme allongée disposés pour l'essentiel dans le sens est-ouest. Son altitude est proche de celle du seuil de la porte POR 17, à la cote 804,55 m.

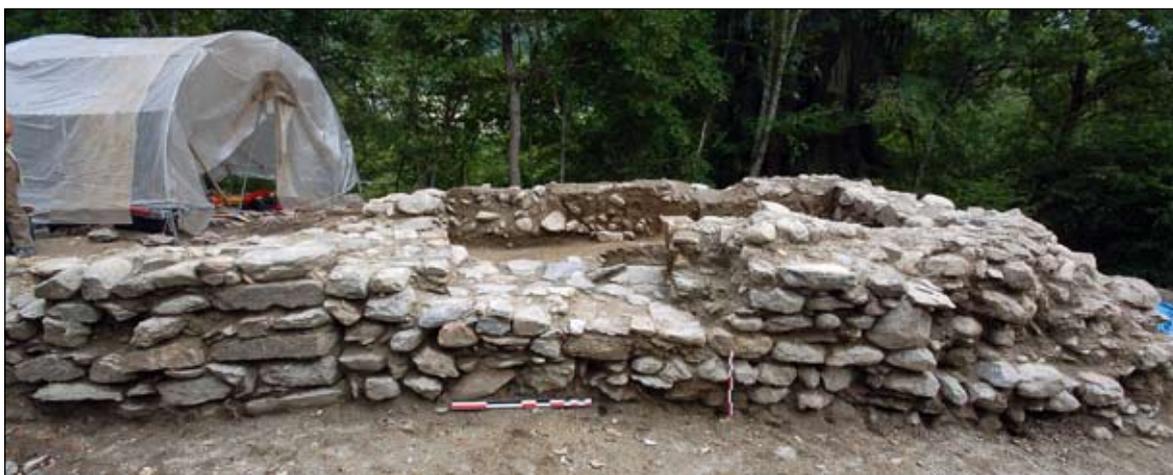
**Fig. 73** : Jonction du mur M 10 du BÂTIMENT 2 (à droite) et de la COUR 3 (à gauche). Cliché : L. D'Agostino, SDAHS 2008.

À l'extrémité sud du site, le Bâtiment 2 se trouve dans le même axe que le BÂTIMENT 1 et la COUR 3 [PLANCHES XIV et XV]. Il mesure 7,00 m de largeur nord-sud et 8,30 m de largeur est-ouest, soit une surface au sol de 58 m<sup>2</sup>. L'édifice vient s'appuyer sur le mur sud de la COUR 3 (M 13) sans chaînage : à l'ouest, le mur M 10 du BÂTIMENT 2 vient simplement prendre appui sur l'angle sud-ouest de la cour [Fig. 73] ; à l'est, le mur M 12 vient quant à lui prendre appui sur M 13 légèrement en retrait de l'angle sud-est de la cour. Le BÂTIMENT 2 apparaît donc très nettement comme une construction postérieure à la COUR 3.

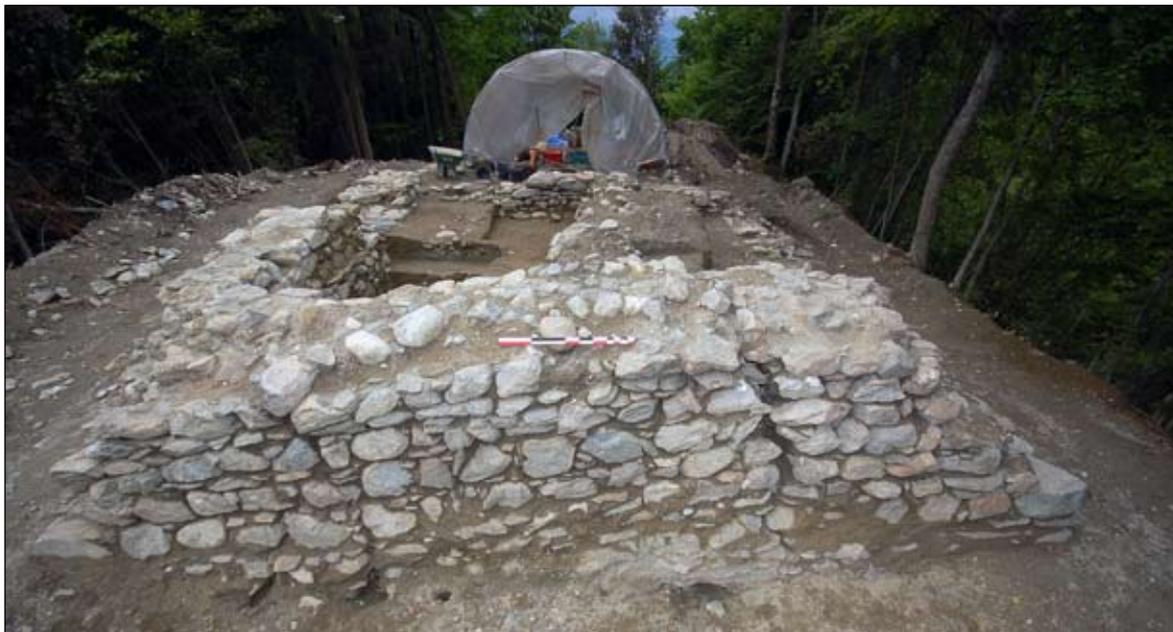
**Fig. 74** : Vue du BÂTIMENT 2 depuis le sud et parement du mur M 11. Cliché : L. D'Agostino, SDAHS 2008.

d'éclats de taille servant de calage [Fig. 74 et 75]. Sur la façade sud (M 11), le parement est taluté afin de renforcer la stabilité de l'édifice. L'ensemble est assez arasé et le niveau supérieur de conservation varie entre les cotes 803,28 m et 804,80 m. Les modules employés dans la construction atteignent fréquemment 0,40 m par 0,30 m, avec des calages de l'ordre de 0,10 m par 0,10 m à 0,15 par 0,05 m, tandis que le nombre d'assises par mètre d'élévation avoisine 5 assises par mètre. Le liant de mortier montre l'utilisation d'un sable roulé assez grossier, dont l'origine est vraisemblablement morainique au regard de l'abondance du matériau sur place.

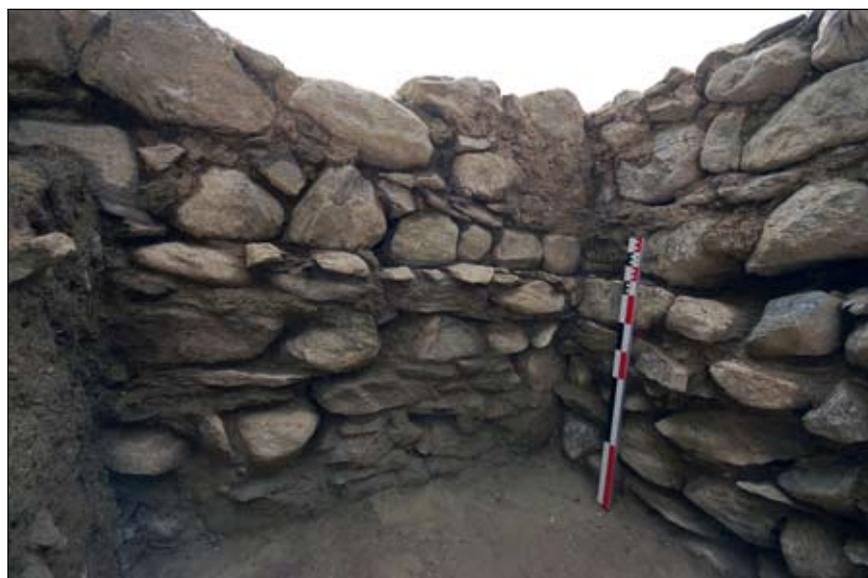
**Fig. 75** : Parement interne et fondation des murs M 11 et M 10. Cliché : L. D'Agostino, SDAHS 2008.

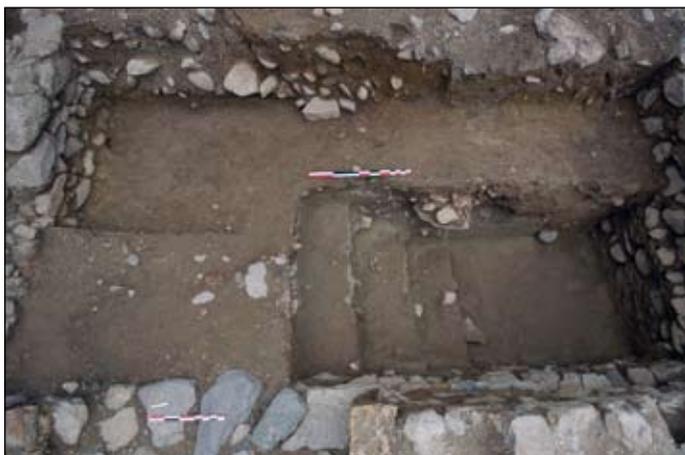
**Fig. 76** : Vue d'ensemble du Sondage IX. Cliché : L. D'Agostino, SDAHS 2008.

Les fondations de l'édifice sont installées dans le substrat morainique (US 1044), qui montre des alternances de sédiments limoneux et de couches plus sableuses apparaissant autour de la cote 804,10 m [PLANCHE XVI]. Le Sondage IX [Fig. 76], pratiqué dans l'angle sud-ouest à l'intérieur de l'édifice, a montré que la transition entre les fondations des murs M 10 et M 11 et leurs élévations était marquée par un ressaut peu net mais large de
