## La maison forte du Châtelet (Saint-Gervais-Mont-Blanc, Haute-Savoie)

Laurent d'Agostino, Liliana Ceci, Sylvain Coutterand, Christophe Guffond, Mylène Navetat. La maison forte du Châtelet (Saint-Gervais-Mont-Blanc, Haute-Savoie) : Rapport de sondages archéologiques. [Rapport de recherche] Conseil général de la Haute-Savoie. 2009. hal-02023301

Rapport final d'opération archéologique

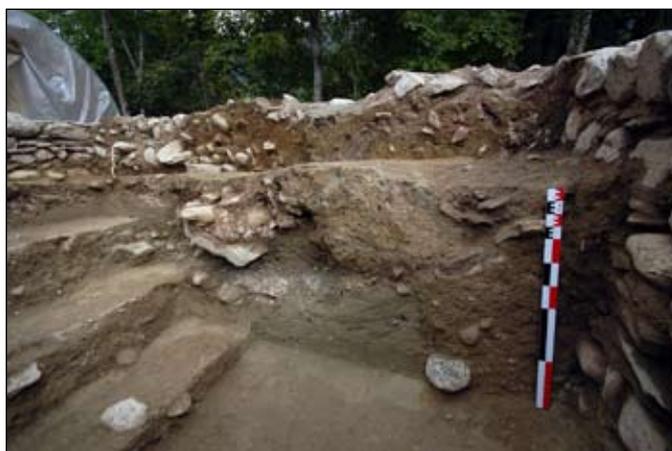
**Fig. 77** : Sondage IX, coupe stratigraphique est. Cliché : L. D'Agostino, SDAHS 2008.

La partie supérieure de la stratigraphie est pour le moins décevante. Aucune trace de sol construit n'a pu être identifiée à l'intérieur de l'édifice : les niveaux de démolition recouvrent en effet directement le substrat, sans aucune couche d'occupation intermédiaire [Fig. 77]. Il faut probablement en déduire que, là aussi, les niveaux de circulation étaient constitués soit du substrat morainique aplani, soit de planchers en bois dont toute trace a disparu du fait des conditions de conservation. Après une fine couche d'abandon constituée de terre argilo-limoneuse mêlée de fragments d'enduit (US 1042) couvrant le substrat, un premier niveau d'effondrement (US 1040), constitué pour la majeure partie de blocs de gneiss et de mortier désagrégé, recouvre l'essentiel de la surface de l'édifice [Fig. 78]. La surface de cette couche est irrégulière et présente un pendage du nord-ouest vers le sud-est. Un second niveau, constitué pour l'essentiel de sédiments argilo-limoneux et de quelques blocs de pierre (US 1041) semble correspondre à une sédimentation naturelle

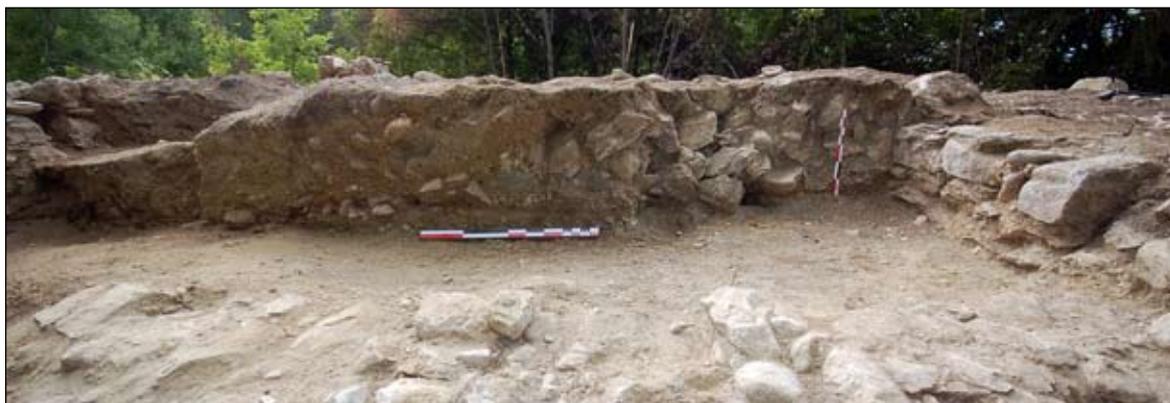
**Fig. 78** : Coupe stratigraphique sud-nord dans l'axe du BÂTIMENT 2. Cliché : L. D'Agostino, SDAHS 2008.

10 cm environ, identifié à la cote 804,00 m. Les fondations semblent avoir été installées dans des tranchées aveugles, aucune trace de tranchée large n'ayant été mise en évidence. Il est à noter que les sondages pratiqués n'ont pas permis d'atteindre la semelle de fondation, ce qui aurait risqué de déstabiliser un bâtiment déjà passablement fragilisé : deux importantes fissures sont en effet visibles dans le mur sud (M 11) et, si l'angle sud-est est resté bien en place, l'angle sud-ouest du bâtiment s'est affaissé, comme en témoignent les assises très obliques des murs sud (M 11) et ouest (M 10).

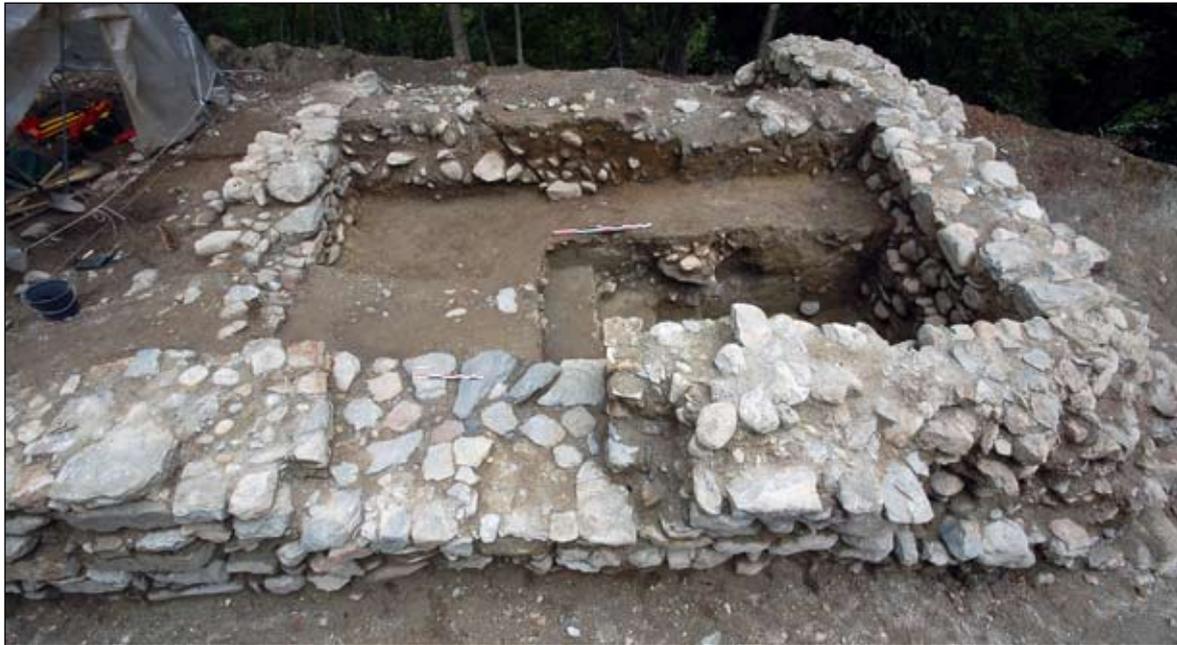
Fig. 79 : Vue d'ensemble du BÂTIMENT 2 depuis l'ouest et localisation de la porte POR 43. Cliché : L. D'Agostino, SDAHS 2008.

Néanmoins, le niveau du sol du rez-de-chaussée de l'édifice peut être restitué grâce à deux informations concordantes. En premier lieu, comme il a déjà été évoqué, la surface des sédiments morainiques avoisine la cote 804,10 m à l'intérieur du bâtiment ; le niveau de sol, s'il a pu être constitué d'un plancher, devait donc se trouver entre 10 et 30 cm au-dessus de cette cote, soit autour de 804,20 m à 804,40 m. En second lieu, les vestiges d'une porte (POR 43) ont pu être observés dans le mur ouest (M 10) [Fig. 79] : l'arrachement du piédroit nord et une partie du piédroit sud (en cargneule) sont encore visibles, ainsi que le seuil ou son lit de pose, constitué d'un massif maçonné horizontal dans l'épaisseur de la maçonnerie [Fig. 80] ; ce dernier, situé à la cote 804,40 m, correspond bien à l'altitude restituée pour le sol intérieur de l'édifice.

Cette porte constitue le seul accès identifié pour pénétrer dans les bâtiments de la maison forte depuis l'extérieur. Si le niveau de sol ancien extérieur au droit de cette porte est mal connu, il est probable qu'une rampe d'accès permettait de parvenir au pied du bâtiment en venant depuis le sud. Située non pas dans l'axe de l'accès mais sur le côté ouest de l'enceinte, elle n'était donc pas immédiatement visible pour les arrivants et devait probablement bénéficier d'un dispositif de protection, par exemple une bretèche ou un hourd surplombant la porte POR 43. Il fallait ainsi pénétrer

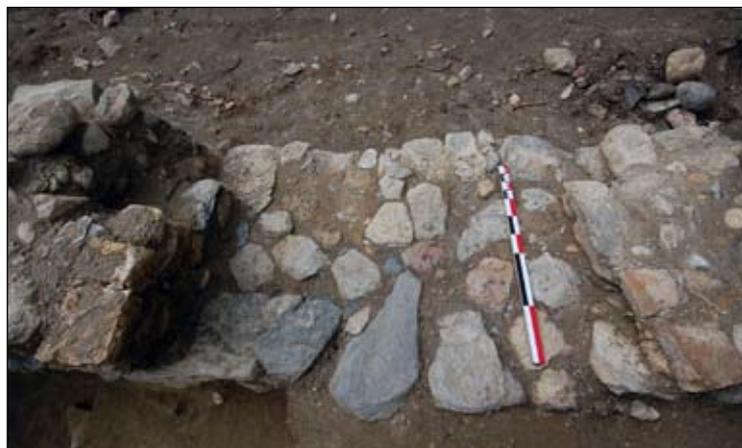
Fig. 80 : Détail de la porte POR 43. Cliché : L. D'Agostino, SDAHS 2008.

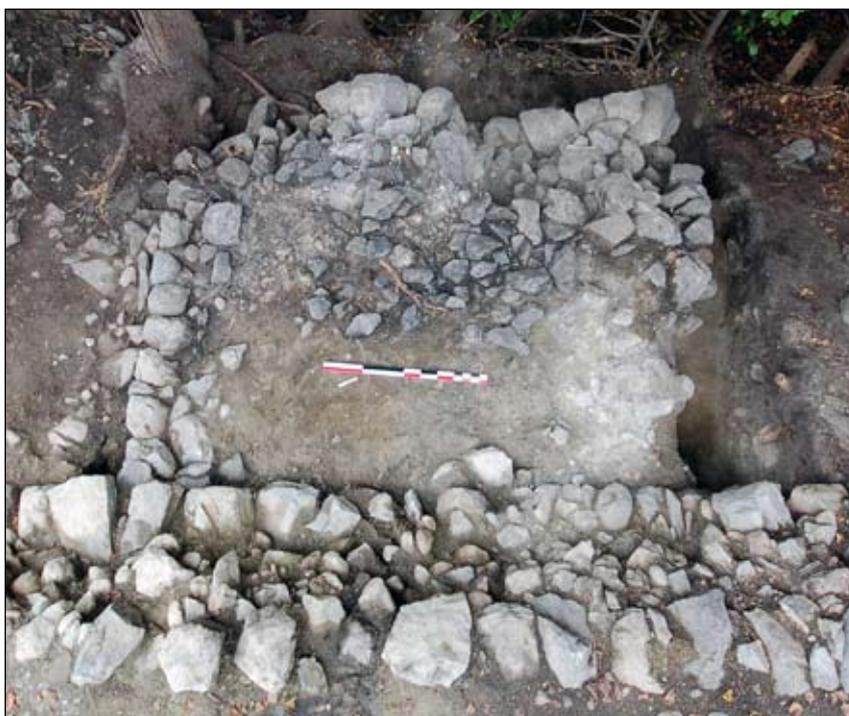
**Fig. 81** : Vue d'ensemble du BÂTIMENT 4 en appui contre le mur M 7 de la COUR 3. Cliché : L. D'Agostino, SDAHS 2008.

Si l'état de conservation de cet édifice ne permet pas d'être très disert, il apparaît néanmoins comme une construction relativement sommaire constituée de trois murs de 0,60 m d'épaisseur en moyenne, sans chaînage avec le mur de la cour [**Fig. 81 et 82**]. L'édifice mesure 3,20 m de longueur nord-sud par 2,90 m de largeur est-ouest et la base de la construction est entièrement remplie par un massif maçonné lié de mortier de chaux. Aucun niveau de sol construit n'est conservé, ce qui limite les hypothèses.

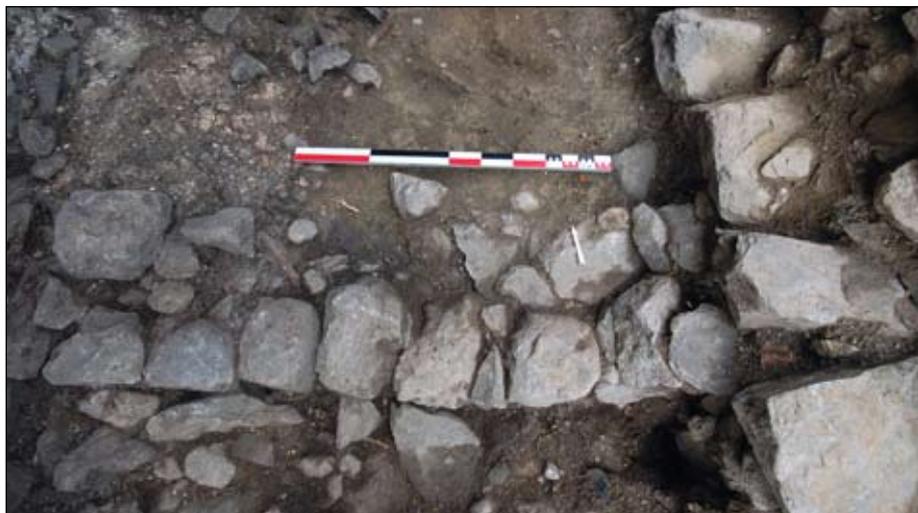
Fig. 82 : BÂTIMENT 4, détail du mur sud (M 29).  
Cliché : L. D'Agostino, SDAHS 2008.

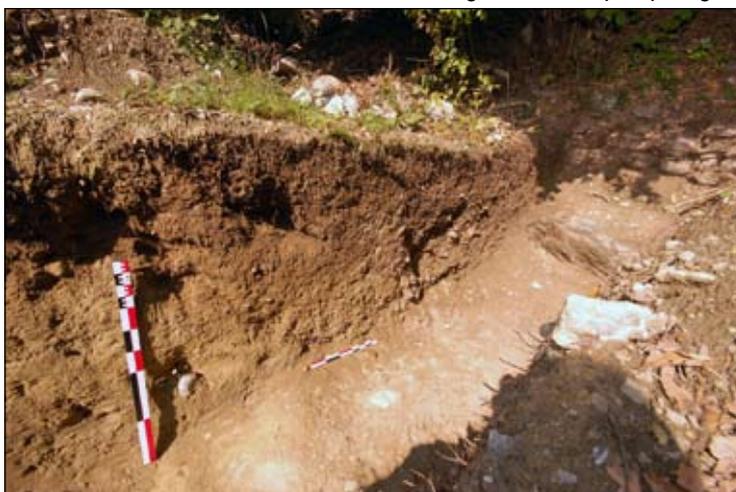
Fig. 83 : Sondage IV, coupe stratigraphique ouest au niveau du fossé. Cliché : L. D'Agostino, SDAHS 2008.

Le Sondage IV [Fig. 83], implanté à proximité du point le plus haut de ce secteur, a montré que le substrat morainique (US 2003, constitué de sédiments limoneux avec des lentilles de sables et gravillons et quelques gros blocs erratiques de gneiss) affleurerait à 10 cm environ sous la surface du sol actuel (US 2002). Au pied de la pente de l'éperon, un creusement de profil en auge (US 2006) a été pratiqué dans la moraine sur une largeur de 4,50 m et une profondeur maximale de 1,20 m. Si les éléments de datation manquent pour ce fossé, il semble avoir été comblé tardivement par deux remblais successifs : le premier (US 2005), composé de terre, gravillons et galets et chargé en ossements animaux, vient remplir le

fond du fossé sur une épaisseur de 0,10 m à 0,60 m ; le second (US 2004), un sédiment limoneux, vient combler la partie supérieure du fossé et s'appuyer contre le parement sud du muret M 40. Ce dernier, composé de blocs de gneiss bruts ou grossièrement équarris montés en pierre sèche, est installé au sommet du fossé et n'a aucune fonctionnalité défensive ; tout au plus peut-on envisager que sa construction était destinée à retenir les terres de l'éperon, probablement lessivées par le ruissellement. Il ne s'agit en tout cas pas d'un empiècement destiné à conforter la contrescarpe.

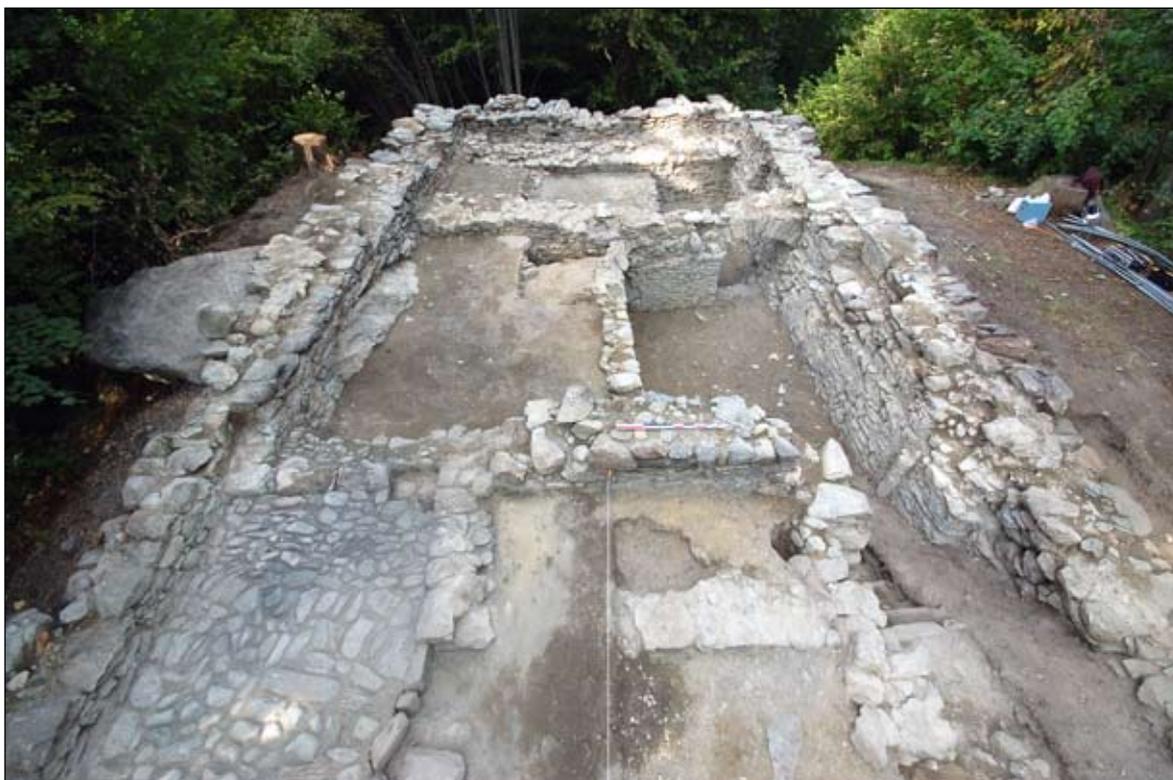
**Fig. 84** : Vue d'ensemble du BÂTIMENT 1 et des aménagements d'accès depuis le sud. Cliché : L. D'Agostino, SDAHS 2008.

La première phase de construction identifiée (**Phase 1a**) est représentée par le BÂTIMENT 1, situé à l'extrémité nord de l'éperon morainique [Fig. 84]. Cet édifice rectangulaire de 11,10 m par 8,80 m aux murs épais de 1,20 m peut vraisemblablement être identifié comme une tour, dont la représentation nous est parvenue à travers la peinture de Bacler d'Albe à la fin du XVIII<sup>e</sup> siècle [Fig. 85]. À cette date, elle possédait encore au moins trois niveaux d'élévation, ainsi qu'une toiture à quatre pans, vraisemblablement couverte d'ardoises comme en témoignent les exemples découverts lors de la fouille et l'absence totale de fragments de tuiles.

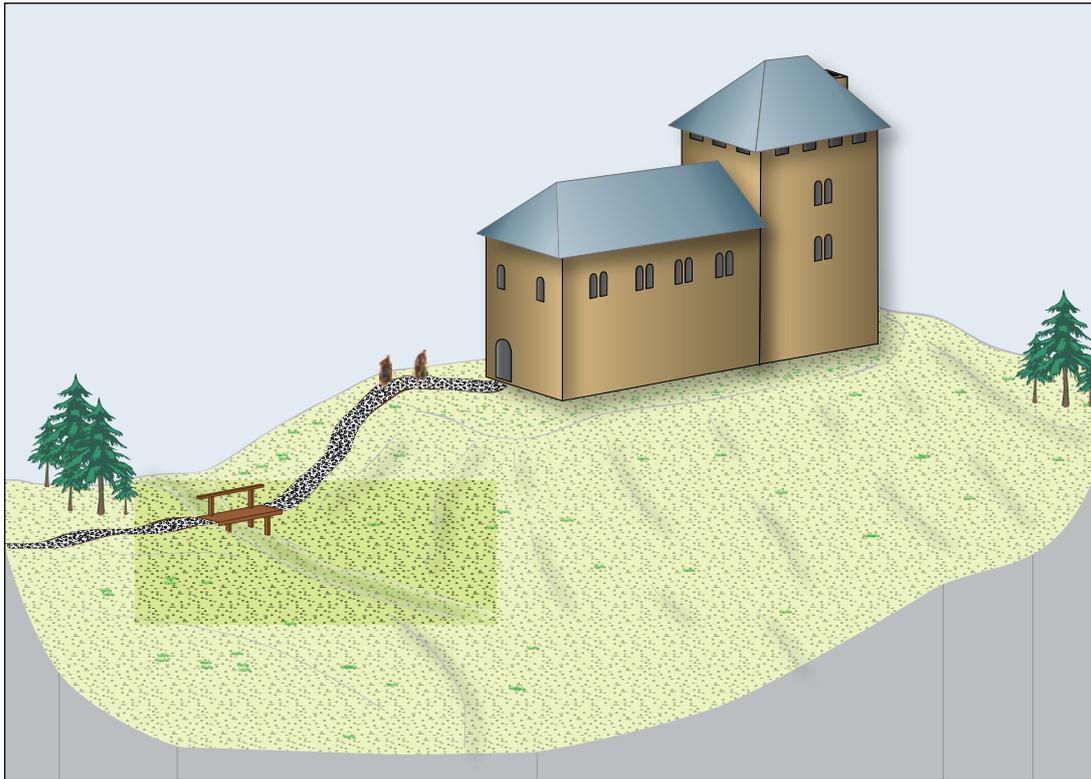
Fig. 86 : Proposition de restitution de l'architecture de la maison forte (Phase 1). DAO : L. D'Agostino, SDAHs 2009.

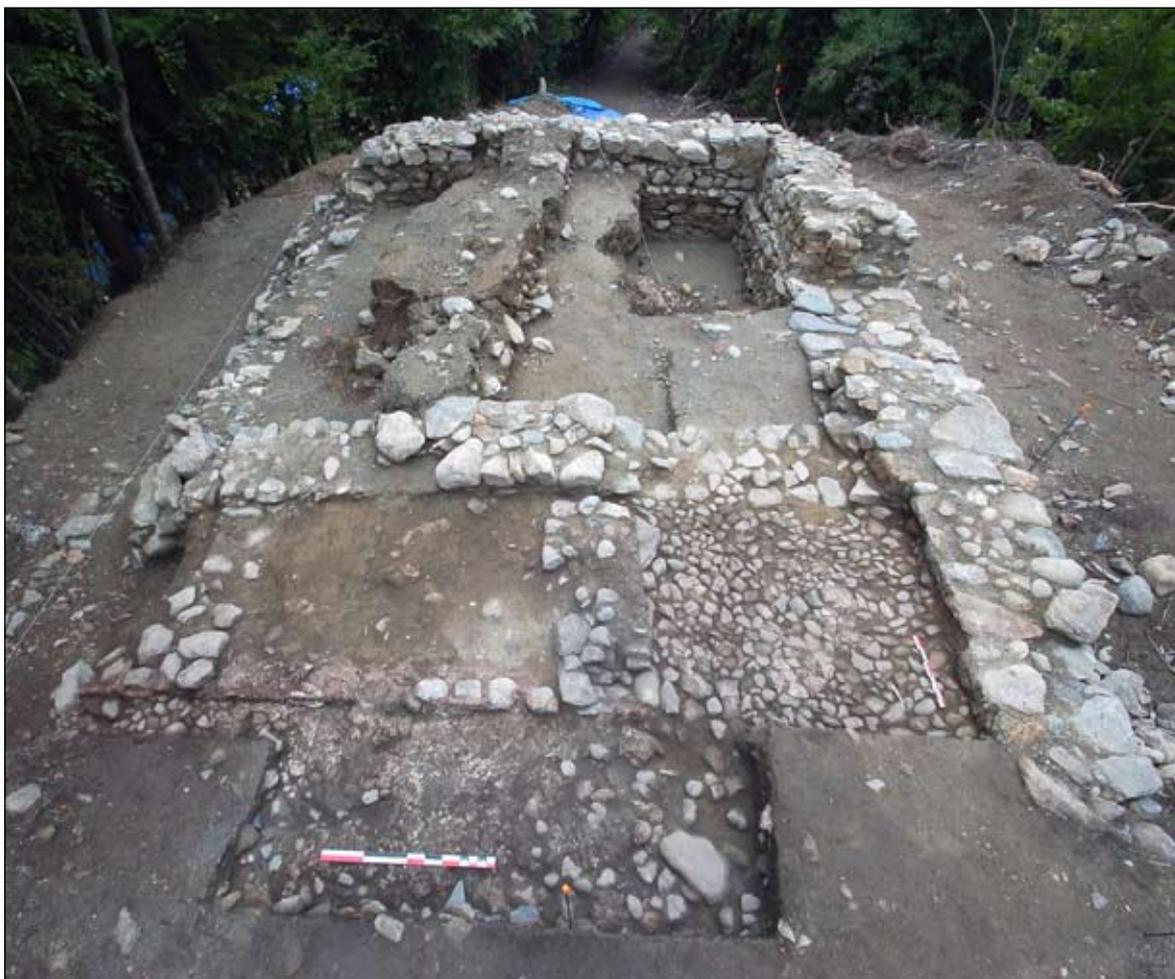
Fig. 87 : Vue d'ensemble du BÂTIMENT 2 et des aménagements sud de la COUR 3 depuis le nord. Cliché : L. D'Agostino, SDAHS 2008.

Une nouvelle tour (BÂTIMENT 2) presque carrée de 8,30 m par 7,00 m est en effet ajoutée à l'extrémité sud de la plate-forme sommitale, venant ainsi barrer l'accès au site [Fig. 87]. Cet édifice, dont les murs épais de 1,40 m viennent témoigner de sa fonction défensive et de son développement relativement important en hauteur,

vient s'appuyer contre le mur sud du bâtiment central (COUR 3) et lui est donc postérieur (**Phase 2**). Le mode de construction bien que similaire à celui des constructions de la Phase 1 – de gros moellons bruts ou équarris disposés en assises réglées avec de nombreuses cales servant de réglage – diffère sensiblement par les hauteurs d'assises plus importantes, dont la moyenne atteint 5 assises par mètre d'élévation, contre 8,8 pour le BÂTIMENT 1. Cette observation semble témoigner d'un certain décalage dans le temps entre les deux phases de construction, même si cet intervalle reste difficile à estimer avec précision.

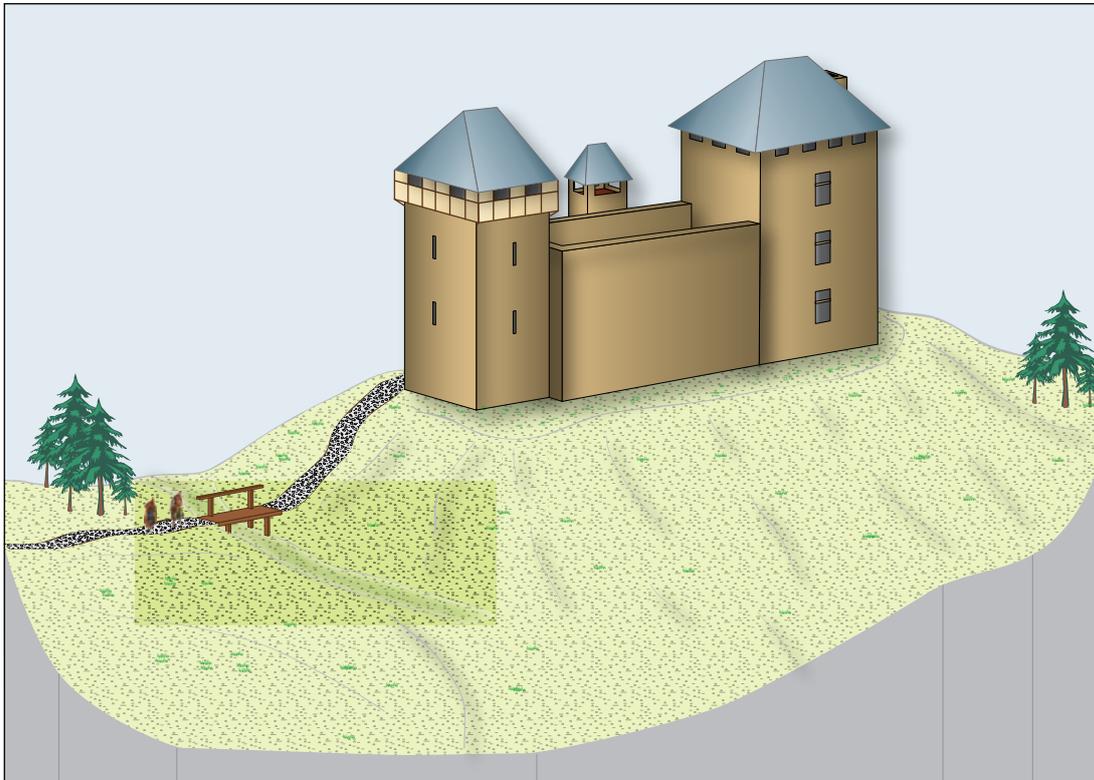
Fig. 88 : Proposition de restitution de l'architecture de la maison forte (Phase 2). DAO : L. D'Agostino, SDAHs 2009.

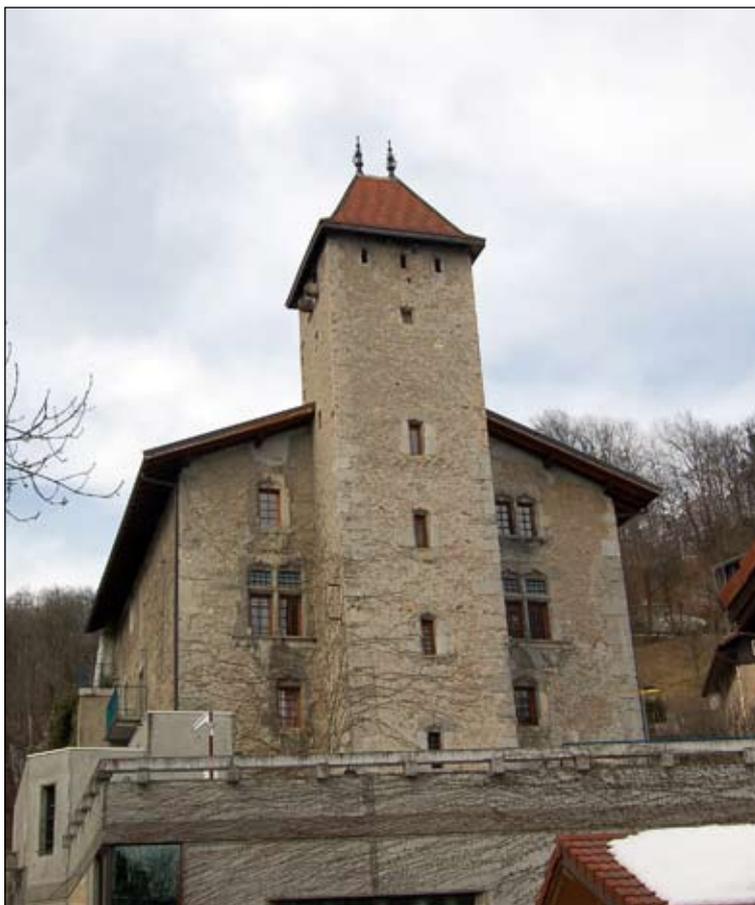
Fig. 89 : Maison forte des Rubins (Sallanches). Cliché : L. D'Agostino, SDAHS 2009.

des châteaux : Châtillon, Cluses, Charousse à Passy, La Motte à Cordon, Saint-Michel-du-Lac aux Houches et Montjoie ; il faut peut-être leur ajouter le château de Menthon à Saint-Gervais et Montrosset à Sallanches, mais l'attribution comme siège de mandement paraît douteuse, même si l'existence d'une fortification est attestée. Les 16 sites restants semblent identifiables à des maisons fortes, même si les dénominations varient considérablement dans le temps. Néanmoins, malgré une tradition tenace, des édifices comme les Rubins à Sallanches [Fig. 89] ne peuvent être qualifiés typologiquement de châteaux.

Âge, les édifices fréquemment recoupés par un mur de refend deviennent encore plus vastes : si Les Rubins à Sallanches, dont l'état actuel témoigne d'une construction au XVe siècle, reste dans un module proche des modèles antérieurs avec 14,95 m par 13,90 m, la maison de Loche à Magland [Fig. 95], dont l'état actuel date de 1438-1439<sup>98</sup>, atteint 21,20 m par 17,50 m, de même que La Frasse à Sallanches, datée du début du XVIIe siècle<sup>99</sup> et mesurant 22 m par 16 m. Les autres édifices conservés restent dans des proportions identiques, mais leurs datations sont plus floues.

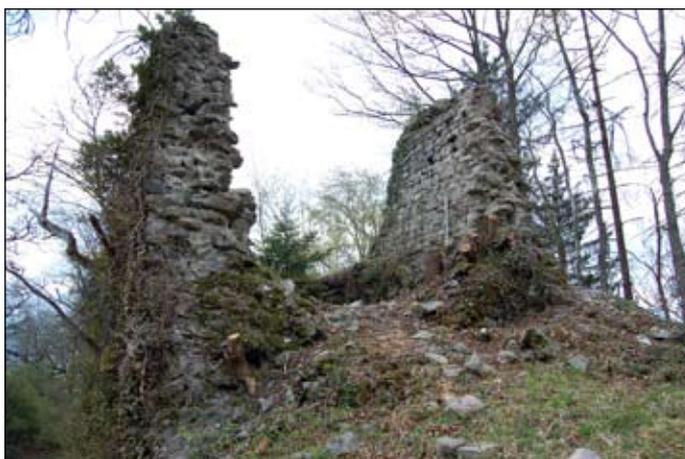
Fig. 91 : Château de Châtillon (Châtillon-sur-Cluses), la tour maîtresse. Cliché : L. D'Agostino, SDAHS 2009.

Les plus anciennes attestées ou supposées sont relativement étroites : au château de Châtillon-sur-Cluses<sup>94</sup>, la tour maîtresse réputée romane ne dépasse pas 7,70 m par 6,60 m pour des murs épais de 1 m [Fig. 91] ; au château de

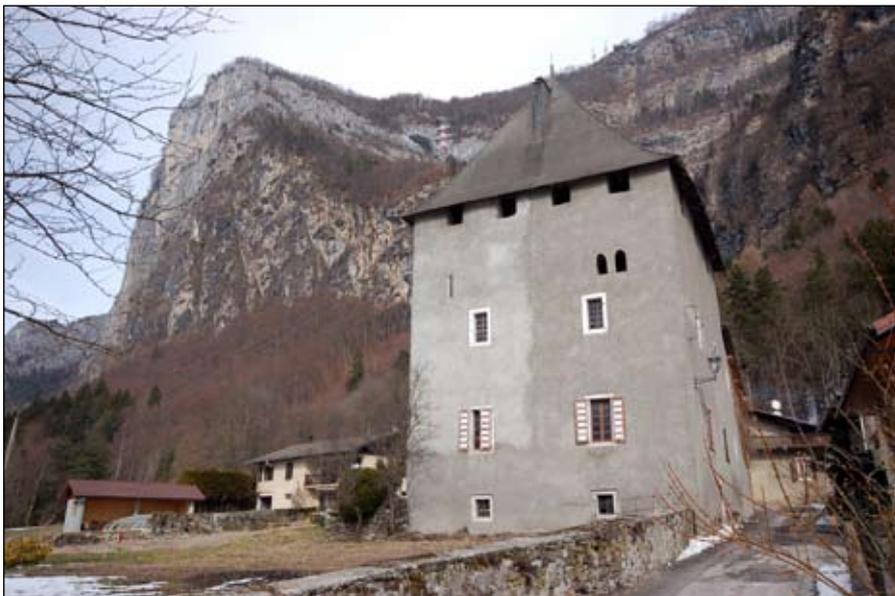
**Fig. 93** : Maison forte de Bellegarde (Magland).  
Cliché : L. D'Agostino, SDAHS 2009.

atteindre 13,45 m par 11,50 m pour Bellegarde [Fig. 93], ou 14,5 m par 13,5 m pour Les Thurals à Magland, datée par dendrochronologie de 1318<sup>96</sup>, et jusqu'à 17,10 m par 16,50 m pour la Tour de Dingy à Passy [Fig. 94], datée elle aussi par dendrochronologie des années 1311-1312 pour le corps principal<sup>97</sup>. Vers la fin du Moyen

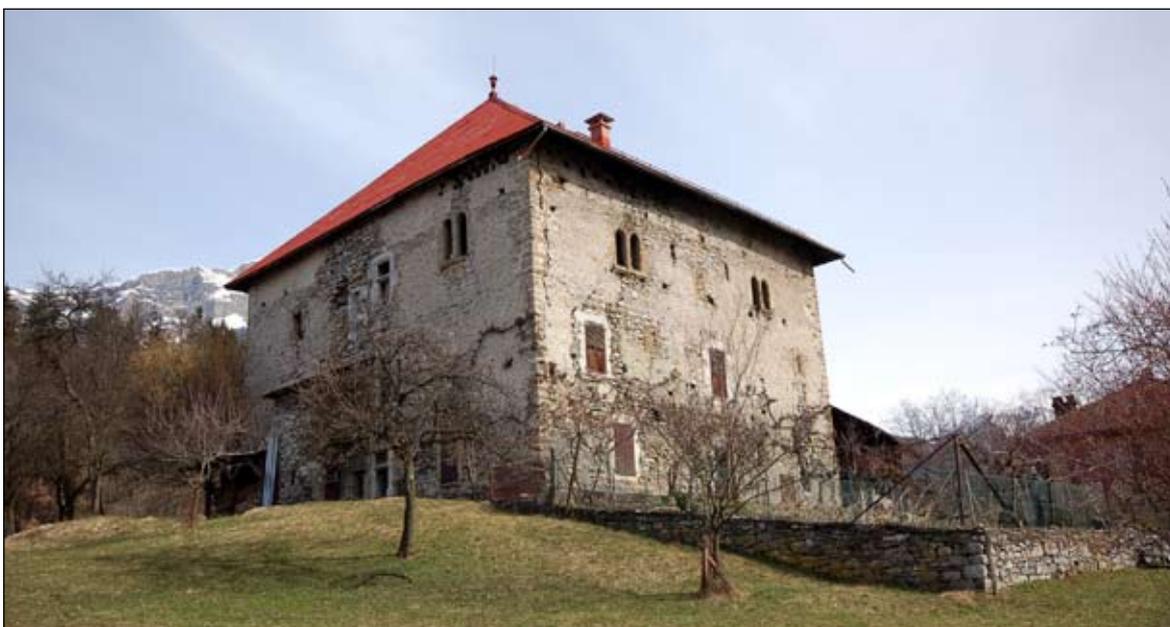
**Fig. 94** : Tour de Dingy (Passy), depuis le sud-ouest. Cliché : L. D'Agostino, SDAHS 2009.

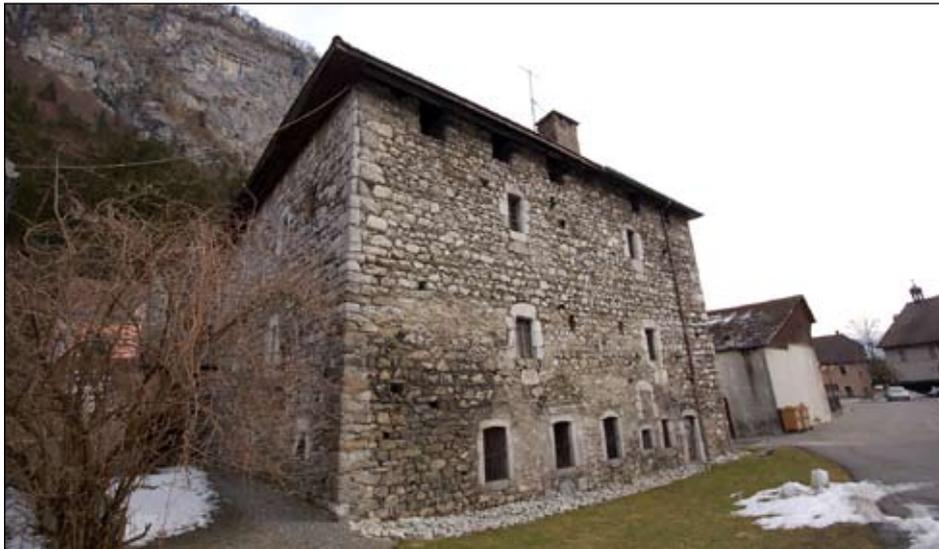
**Fig. 95** : Maison forte de Loche (Magland), depuis le nord-ouest. Cliché : L. D'Agostino, SDAHS 2009.

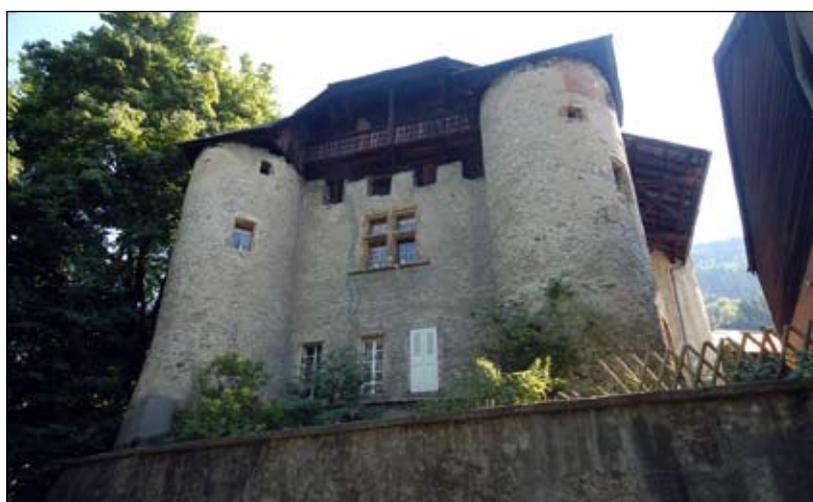
**Fig. 103** : Maison forte de La Comtesse (Saint-Gervais-les-Bains), façade ouest. Cliché : L. D'Agostino, SDAHS 2009.

Dans plusieurs cas, le couronnement des murs est ajouré d'ouvertures rectangulaires à la manière de créneaux et merlons. Ce système architectural est encore visible à Disonche, à Loche, à La Comtesse [Fig. 103] et à la Tour de Dingy. Il est cependant difficile en l'état des observations réalisées d'affirmer que ce système a pu contribuer à la défense des maisons fortes ou servir simplement à l'aération des combles.

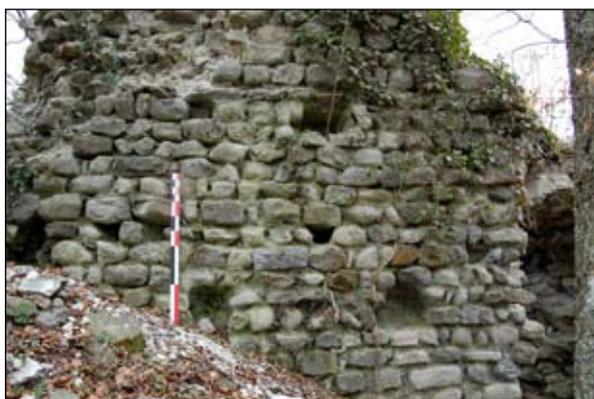
Fig. 104 : Château de Châtillon (Châtillon-sur-Cluses), appareil de la tour maîtresse. Cliché : L. D'Agostino, SDAHS 2009.

Les modes de construction apparaissent très homogènes sur tous les édifices conservés. À l'exception du château de Châtillon dont la tour maîtresse montre un petit appareil de moellons soigneusement équarris à assises régulières [Fig. 104] pouvant appartenir à un mode de construction antérieur au milieu du XIIIe siècle, tous les bâtiments étudiés possèdent des parements constitués de blocs bruts ou grossièrement équarris disposés en assises réglées ajustées par de nombreuses cales. Cette méthode met à profit les matériaux locaux disponibles en abondance dans les pierriers ou les moraines de cette région de haute montagne, sans

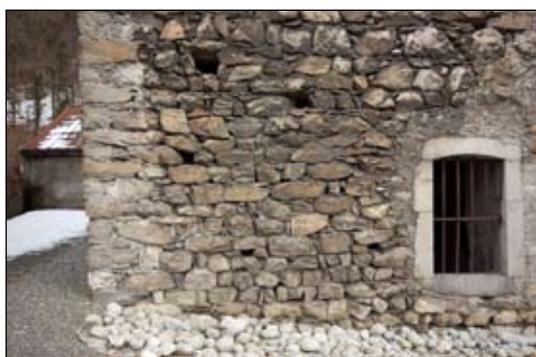
Fig. 105 : Maison forte de Loche (Magland), détail de l'appareil du mur ouest. Cliché : L. D'Agostino, SDAHS 2009.

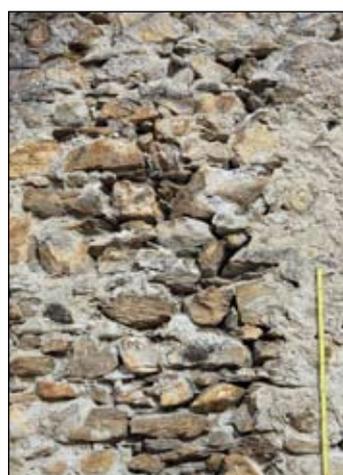
Fig. 106 : Maison forte des Thurals (Magland), détail de l'appareil. Cliché : L. D'Agostino, SDAHS 2009.

d'élévation contre 5,76. Pour les bâtiments du XIVe siècle, la différence est identique avec 9 assises/m pour les Thurals [Fig. 106] contre 6,5 pour la Tour de Dingy [Fig. 107]. La moyenne est

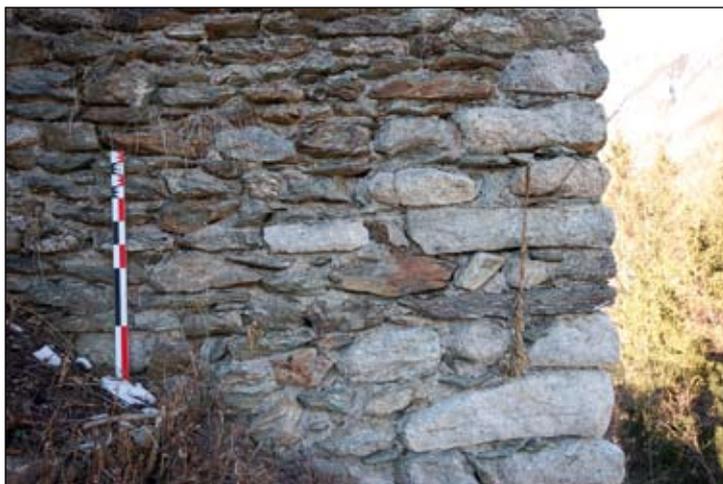
Fig. 108 : Saint-Michel-du-Lac (Les Houches), détail de l'appareil du logis. Cliché : L. D'Agostino, SDAHS 2009.

de 7,3 assises/m au château de Saint-Michel-du-Lac, attribué à la fin du XIII<sup>e</sup> siècle [Fig. 108]. Aucune évolution ne semble donc pouvoir être déduite de ces observations et les deux tours du Châtelet, avec 5,3 assises/m pour la tour résidentielle nord (Bâtiment 1) et 5 assises/m pour la tour sud (Bâtiment 2), s'intègrent dans ces moyennes sans pour autant privilégier une quelconque période pour l'une ou pour l'autre. Il faut noter en outre que le calcul de ces hauteurs moyennes d'assises est très aléatoire. Seules des comparaisons avec des édifices très proches géographiquement ou, *a contrario*, avec un corpus plus étoffé, pourraient peut-être fournir des éléments plus pertinents ; cependant, les édifices proches sont en majorité enduits et l'étude préliminaire de Hautetour ne fournit que des données hétérogènes sur les modes de construction malgré de nombreuses datations dendrochronologiques qui livrent une chronologie fine de l'évolution du bâtiment<sup>105</sup>.

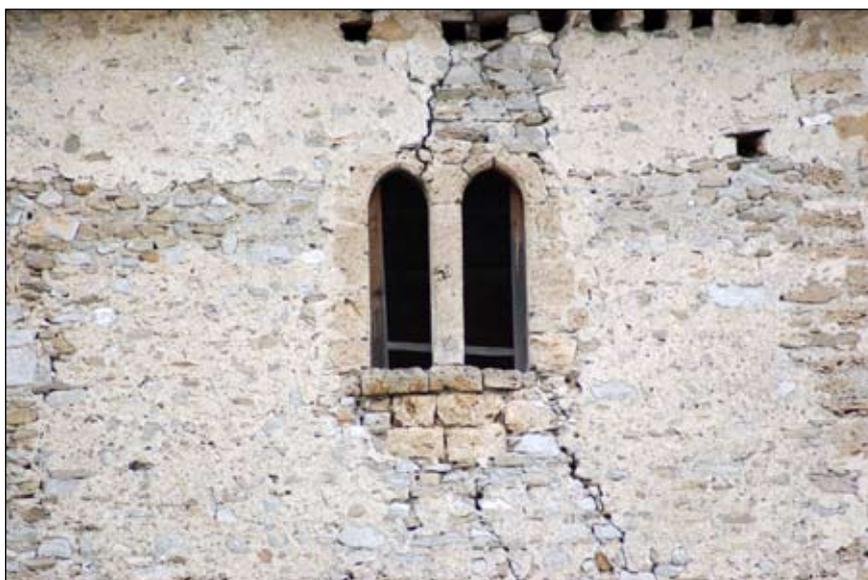
Fig. 109 : Tour de Dingy (Passy), détail d'une baie du mur ouest. Cliché : L. D'Agostino, SDAHS 2009.

Plus fiable semble néanmoins l'observation des chaînes d'angles et des encadrements de baies et portes, qui mettent en œuvre des matériaux plus variés. Dans le Val Montjoie, la cargneule, une roche calcaire très poreuse et facile à tailler, est exclusivement employée pour les encadrements d'ouvertures de tous les édifices et, à La Comtesse, pour les chaînes d'angles. C'est aussi le cas dans les

parties du XIV<sup>e</sup> siècle de la Tour de Dingy [Fig. 109]. À La Comtesse et à Hautetour, les ouvertures des XV<sup>e</sup> et XVI<sup>e</sup> siècles sont en revanche en cargneule. Plus bas dans la vallée, la cargneule est absente de tous les aménagements à partir du XV<sup>e</sup> siècle : les édifices utilisent un calcaire blanc très fin de manière systématique pour les baies et les portes, comme à Loche [Fig. 110] ou aux Rubins [Fig. 111] ; la Tour de Dingy possède

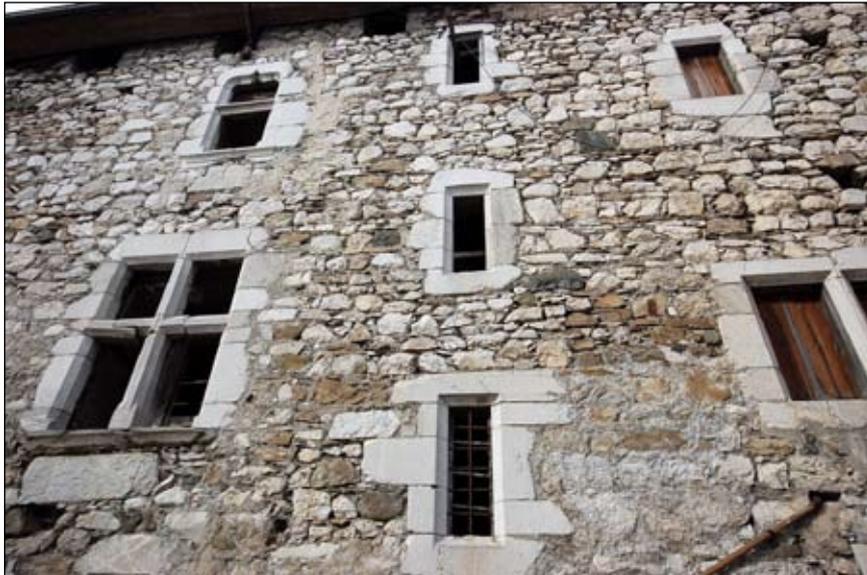
**Fig. 110** : Maison forte de Loche (Magland), détail des ouvertures de la façade sud. Cliché : L. D'Agostino, SDAHS 2009.

également des ouvertures similaires en calcaire blanc pour les remaniements du XVe siècle. Par ailleurs, la maison des Rubins emploie ce calcaire pour les chaînes d'angles, tandis que la maison de Loche ne montre que de gros blocs bruts ou équarris de forme allongée en calcaire d'origine morainique.

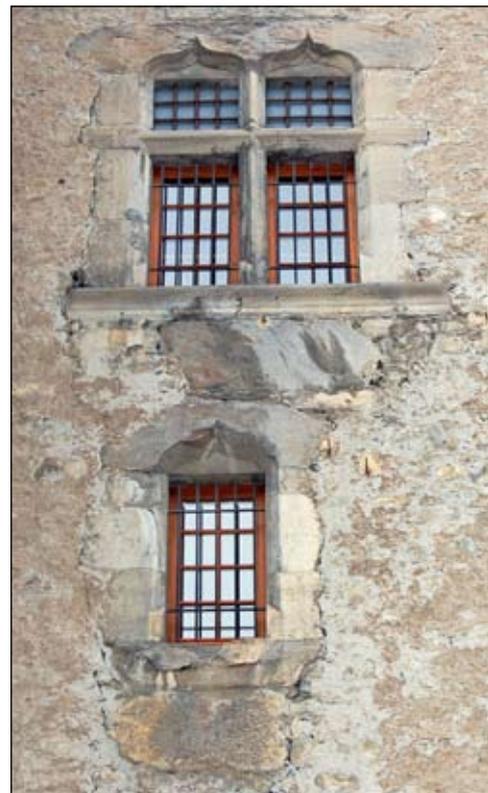
**Fig. 111** : Maison forte des Rubins (Sallanches) détail des baies du mur est. Cliché : L. D'Agostino, SDAHS 2009.

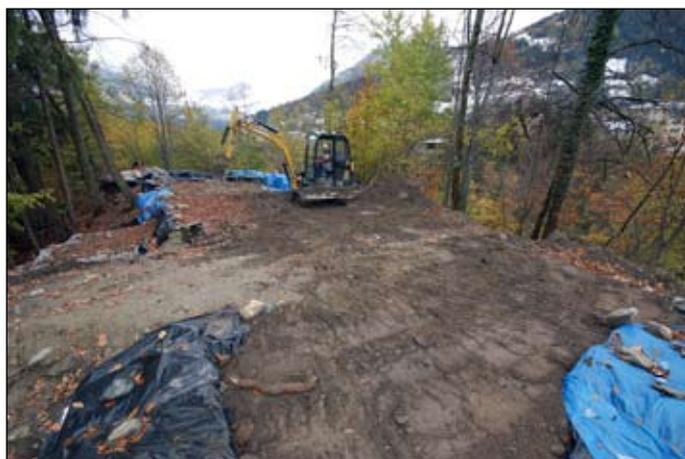
**Fig. 113** : État du site après protection des maçonneries et rebouchage des sondages. Cliché : L. D'Agostino, SDAHS 2008.

Le chemin reste long néanmoins et les difficultés nombreuses pour la conservation et la mise en valeur du site, même si le processus est d'ores et déjà engagé par la commune de Saint-Gervais et le Conseil Général de la Haute-Savoie. Il faut ici insister sur la fragilité des vestiges, mis à mal par un terrain sableux et peu stable qui a occasionné des fissures importantes dans le bâtiment sud et par la végétation qui a rongé le mortier des murs.

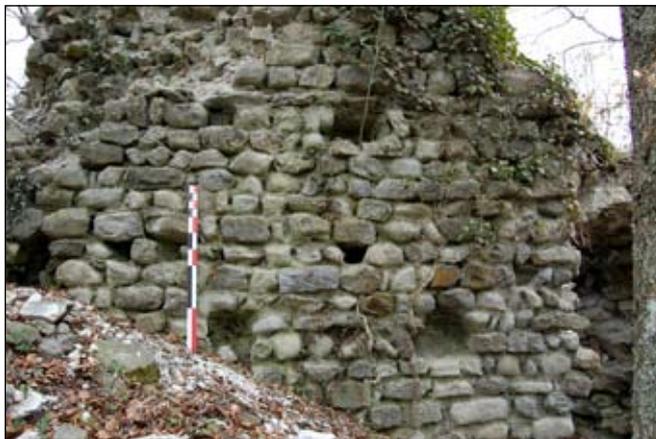
Fig. 6 : Châtillon, appareil de la tour maîtresse. Cliché : L. D'Agostino, SDAHS 2009.

irrégulier mais très soigneusement assisé [Fig. 6]. Les moellons de calcaire ou de grès, équarris ou bruts, sont assemblés à joints gras, le mortier comblant abondamment les interstices entre les blocs. Les pierres de calage sont rares entre les assises. Les chaînes d'angles sont partiellement constituées de moellons à face dressée de cargneule.

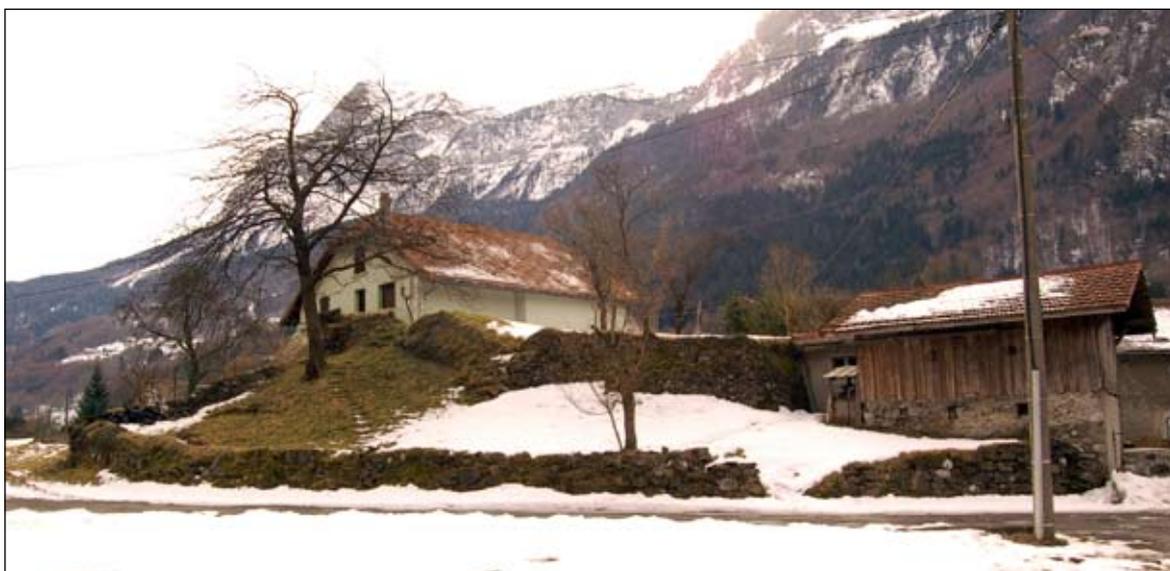
L'emplacement probable de l'édifice est identifiable à l'est du hameau de la Tour Noire, à proximité de l'actuelle autoroute, dans un méandre de l'Arve [Fig. 10]. Il est identifiable par une petite éminence dominant les maisons actuelles, délimitée par des maçonneries imposantes par leur mode de construction formant un rectangle de 18 m par 11 m, avec une épaisseur de murs atteignant 1,70 m et conservées sur 2,30 m de hauteur au maximum [Fig. 11].

Fig. 11 : La Tour Noire, vue des vestiges de la maison forte. Cliché : L. D'Agostino, SDAHS 2009.

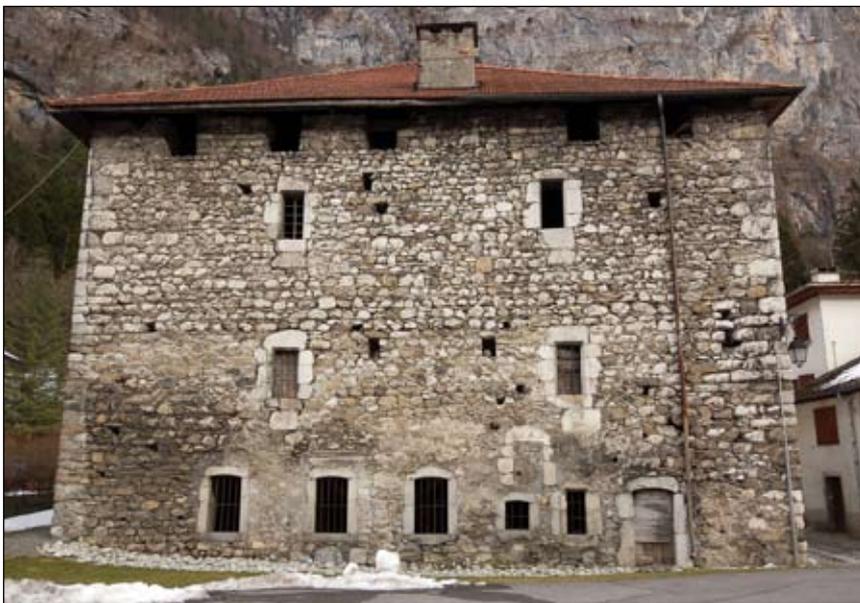
Fig. 14 : Loche, vue de la façade ouest. Cliché : L. D'Agostino, SDAHS 2009.

et merlons ouvrant sur les combles [Fig. 14]. Ce système, que l'on repère également à la maison forte de Bellegarde (Magland) ou de Disonche (Sallanches), peut également correspondre à un simple système d'aération des combles.

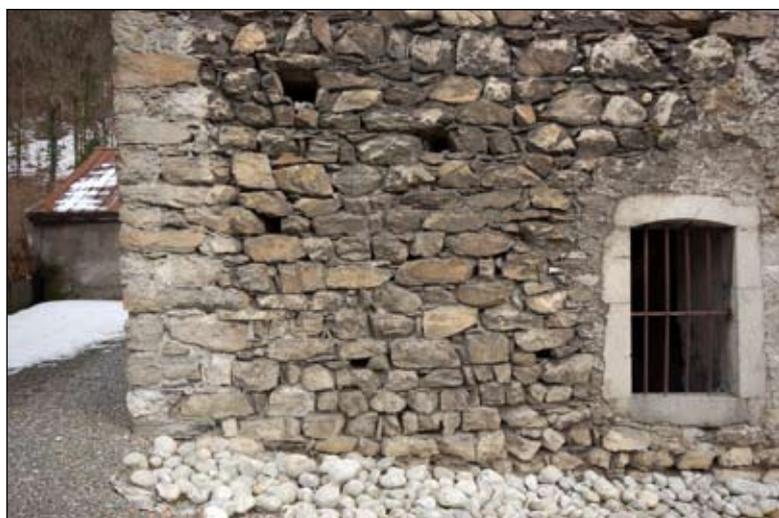
Les murs sont épais de 1,54 m et les parements montrent un appareil soigné de blocs de calcaire bruts ou grossièrement équarris disposés en assises réglées intercalées de nombreuses cales [Fig. 16]. Les encadrements des ouvertures sont en calcaire blanc soigneusement taillé.

**Fig. 16** : Loche, détail de l'appareil du mur ouest. Cliché : L. D'Agostino, SDAHS 2009.

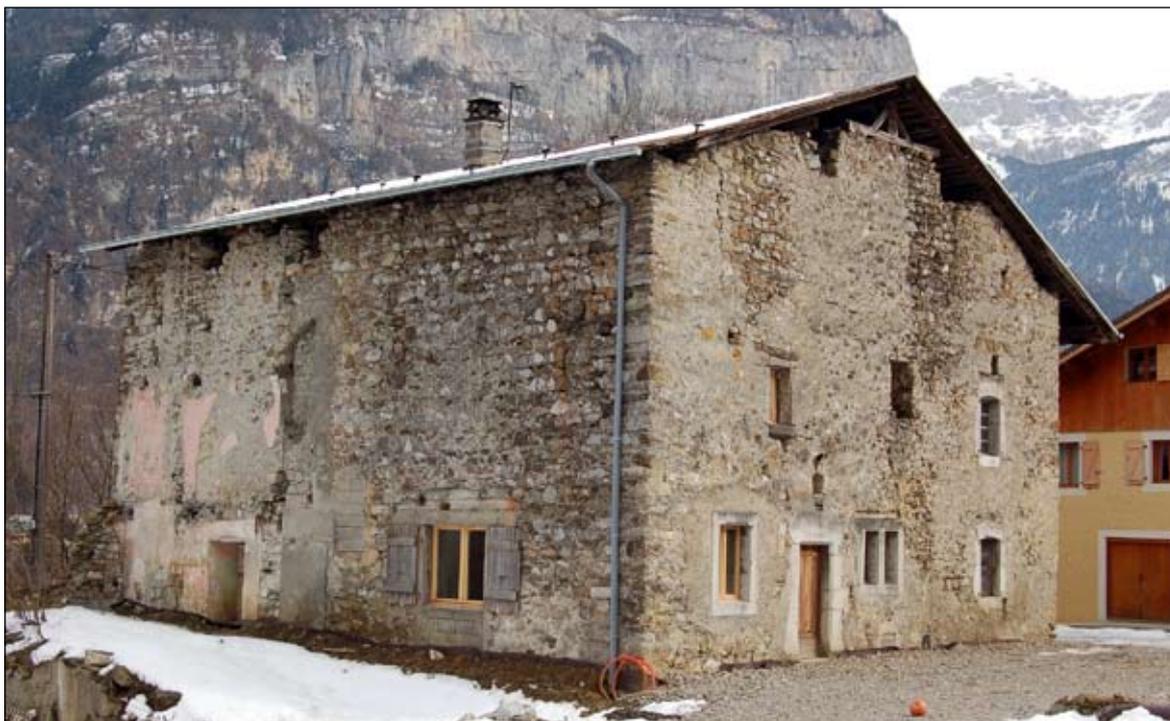
Fig. 19 : Les Thurals, vue depuis le nord-ouest. Cliché : L. D'Agostino, SDAHS 2009.

L'édifice, de plan rectangulaire [Fig. 18], mesure 13,50 m par 14,50 m et possède encore trois niveaux d'élévation ; le sommet de l'édifice est au moins en partie dérasé [Fig. 19]. Deux ouvertures semblent encore appartenir à la construction primitive. La première, sur la façade ouest, est une baie à l'origine géminée couverte d'un linteau délardé d'arcs trilobés caractéristiques de la fin du XIIIe ou du début du XIVe s. ; le linteau est formé de deux moellons de grès jointifs, indiquant qu'ils étaient soutenus par une colonnette centrale, aujourd'hui

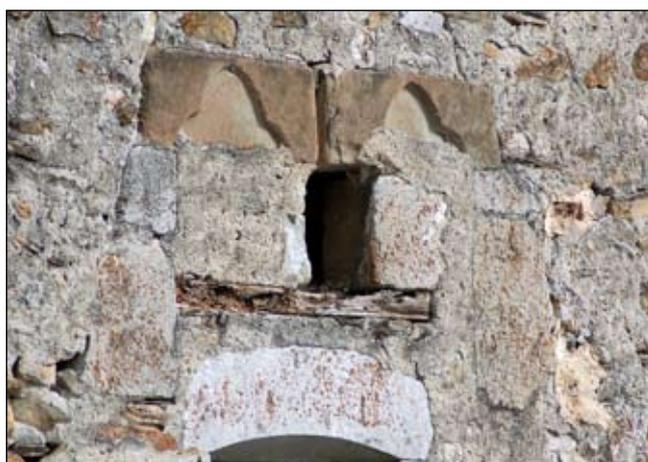
Fig. 20 : Les Thurals, détail de la baie de l'étage, façade ouest. Cliché : L. D'Agostino, SDAHS 2009.

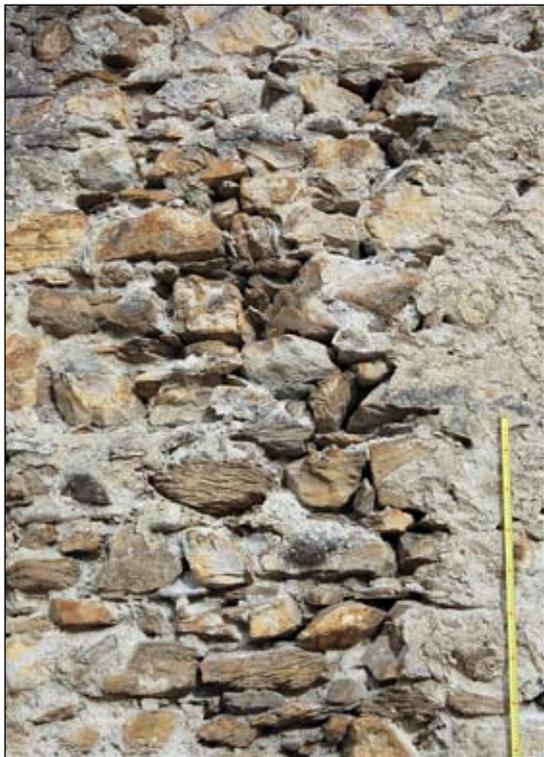
Fig. 21 : Les Thurals, détail de l'appareil. Cliché : L. D'Agostino, SDAHS 2009.

Les chaînes d'angle sont composées de blocs calcaire bruts ou grossièrement équarris très allongés, tandis que les parements montrent des blocs bruts ou équarris de calcaire disposés en assises réglées avec de nombreuses pierres de calage entre les assises [Fig. 21].

<b>Modules des parements</b>	Minimum	Moyenne	Maximum
Longueur (cm)	11	15	27
Hauteur (cm)	6	8	11

Nombre d'assises / m d'élévation : 9

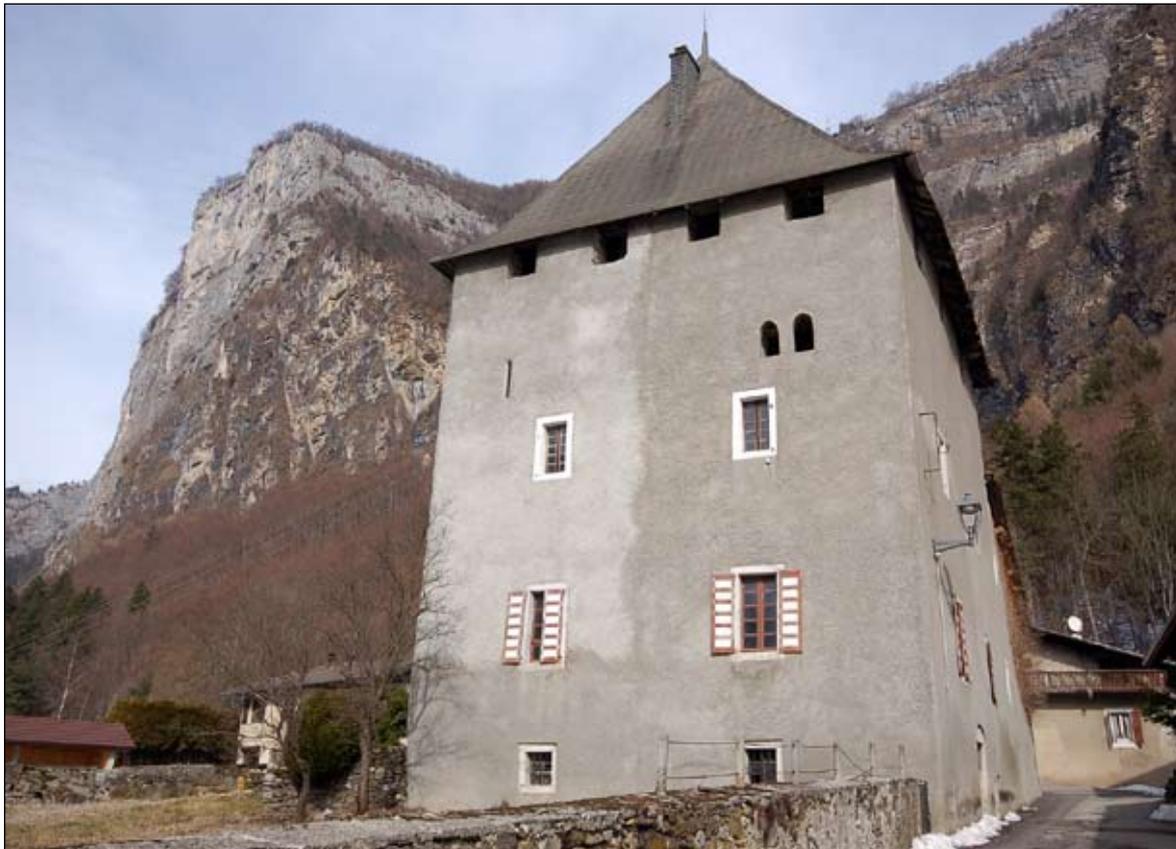
Fig. 23 : Maison forte de Bellegarde. Cliché : L. D'Agostino, SDAHS 2009.

La maison forte de Bellegarde a conservé une silhouette caractéristique des édifices médiévaux de la vallée. Bien que remaniée dans ses ouvertures, la tour rectangulaire de 13,45 m par 11,50 m semble avoir conservé

son élévation primitive avec cinq niveaux [Fig. 23]. Seule une baie géminée couverte d'arcs en plein cintre et divisée par un épais trumeau, ainsi qu'une fente de jour semblent encore appartenir à l'architecture primitive. Le sommet de l'élévation est caractérisé par des ouvertures rectangulaires séparées d'épais merlons destinées à l'aération des combles. Toutes les autres ouvertures en calcaire semblent appartenir à des remaniements du XIXe s. L'ensemble est malheureusement enduit de ciment, interdisant toute lecture plus détaillée de l'architecture, ainsi qu'une datation autre que médiévale au sens large, vraisemblablement autour des XIIIe-XIVe s.
