## La maison forte du Châtelet (Saint-Gervais-Mont-Blanc, Haute-Savoie)

Laurent d'Agostino, Liliana Ceci, Sylvain Coutterand, Christophe Guffond, Mylène Navetat. La maison forte du Châtelet (Saint-Gervais-Mont-Blanc, Haute-Savoie) : Rapport de sondages archéologiques. [Rapport de recherche] Conseil général de la Haute-Savoie. 2009. hal-02023301

Rapport final d'opération archéologique

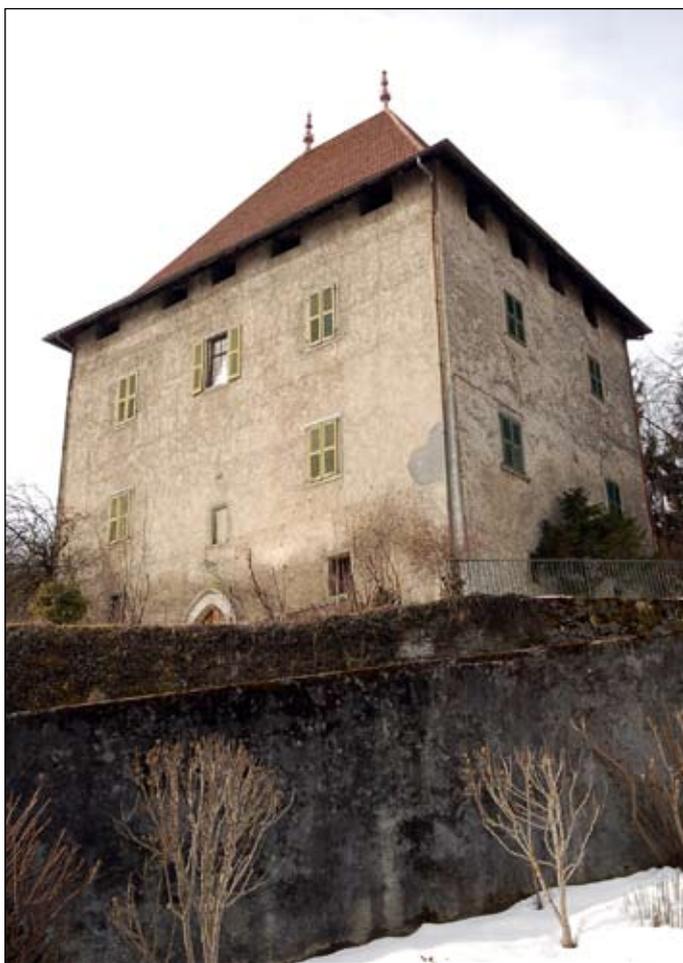
**Fig. 27** : Maison forte de Disonche. Cliché : L. D'Agostino, SDAHS 2009.

La maison forte de Disonche [Fig. 27] est encore constituée par une grosse tour rectangulaire de 17 m par 12,60 m [Fig. 28], flanquée en façade ouest, à l'opposé de l'entrée, par un petit édicule carré de 3,50 m de côté, probablement à vocation de latrines. Sous la toiture sont visibles des ouvertures rectangulaires servant probablement à l'aération des combles ; elles témoignent de la conservation intégrale de l'élévation avec quatre niveaux. Les parements sont intégralement enduits, interdisant toute analyse du mode de construction. À l'exception de la porte d'entrée couverte d'un arc brisé, toutes les ouvertures semblent résulter de remaniements tardifs.

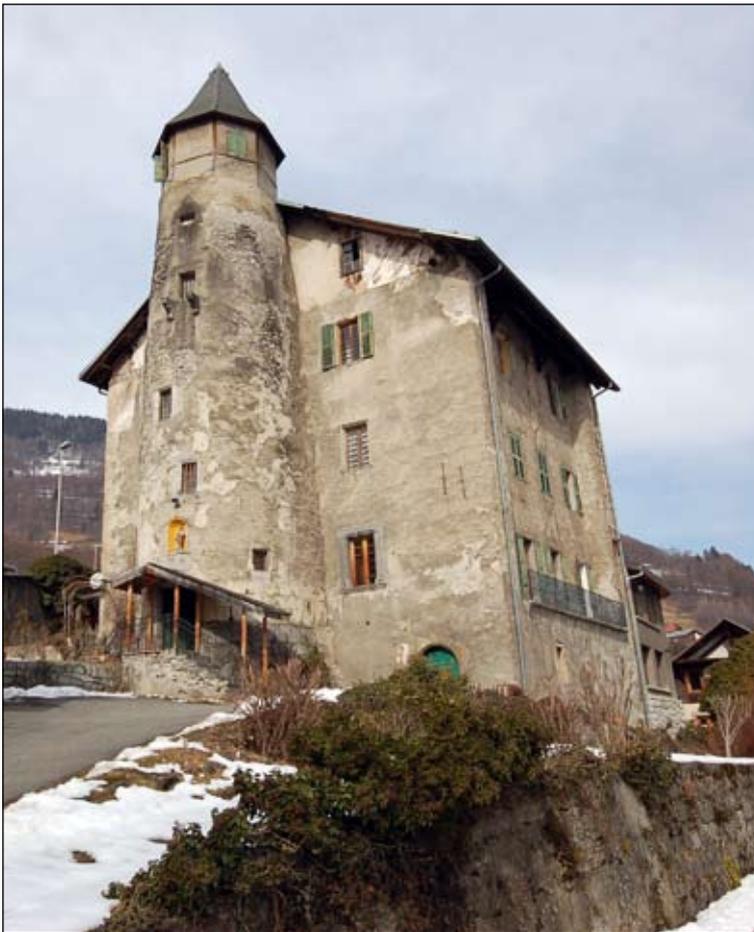
**Fig. 30** : Maison forte de La Frasse. Cliché : L. D'Agostino, SDAHS 2009.

sud [Fig. 28 et 30]. La tour d'escalier est coiffée d'un édicule octogonal en pan de bois. L'ensemble est enduit de toute part, à l'exception de la tour d'escalier dont une partie de l'enduit est tombé. Elle laisse apercevoir en partie basse un grand appareil régulier de calcaire, tandis que la partie haute est constituée d'un *opus incertum* de blocs bruts ou grossièrement équarris. Au niveau des combles, les murs pignons sont construits en pan de bois.

Les quelques ouvertures qui n'appartiennent pas au XIXe s. sont construites en calcaire blanc ou gris soigneusement taillé. Une baie sur la façade sud montre un décor d'arcs en accolade festonnés déladés dans le linteau droit. Les jours de la tour d'escalier sont quant à eux décorés de larges chanfreins terminés par un congé triangulaire. Faute d'accessibilité, aucun module n'a pu être mesuré.

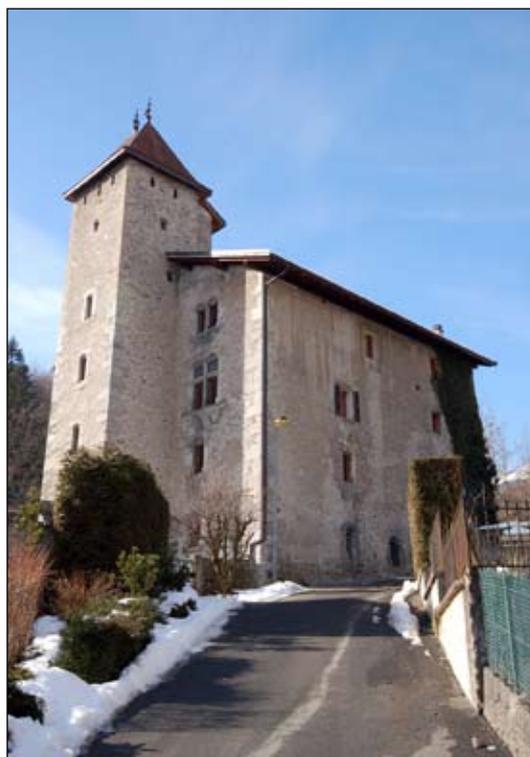
**Fig. 32 :** Maison forte des Rubins. Cliché : L. D'Agostino, SDAHS 2009.

Bien que dénommée aujourd'hui « château », Les Rubins apparaît bien comme une maison forte par sa typologie [Fig. 32]. Légèrement à l'écart à l'ouest de la ville, l'édifice est une tour rectangulaire 13,90 m nord-sud par 14,95 m est-ouest, flanquée en façade orientale d'une tour d'escalier rectangulaire de 3,20 m par 4,65 m [Fig. 33]. Les murs sont de 1,00 m d'épaisseur en moyenne. Le corps principal possède encore cinq niveaux d'élévation, mais il semble avoir été dérasé comme en témoignent les six niveaux de la tour d'escalier. L'édifice est éclairé par de larges baies, alternant croisées, baies géminées et baies simples, toutes couvertes de linteaux droits déladrés d'arcs en accolade [Fig. 34]. Les croisées sont dotées de cordons d'appui moulurés. Ces éléments de décor, tous bien intégrés aux maçonneries sans reprises visibles, caractérisent la seconde moitié du XVe s. et il est bien difficile de reconnaître des éléments pouvant appartenir au XIVe s. comme l'indique la bibliographie... Tous les éléments architecturaux sont soigneusement taillés dans un calcaire blanc.

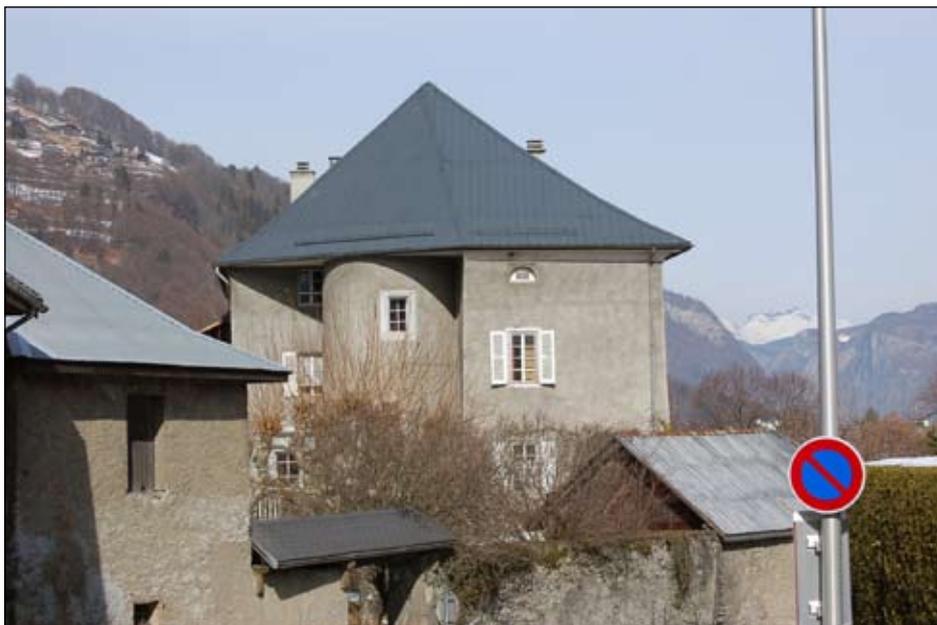
**Fig. 37** : Château de Montrosset à Sallanches. Cliché : L. D'Agostino, SDAHS 2009.

Si l'aspect massif de cet ensemble de bâtiments situé sur une terrasse soutenue de maçonneries dominant le sud de la ville est encore bien visible [Fig. 37], il est difficile de reconnaître de prime abord un édifice médiéval dans le corps principal d'habitation de trois niveaux, couvert d'une énorme toiture de tôle qui prive cet ensemble de toute lisibilité. En effet, c'est non pas une mais trois constructions qui sont ainsi recouvertes : la tour carrée principale [Fig. 38] mentionnée par L. Blondel, de 15 m de côté, une seconde tour carrée, de 6,50 m de côté, au sud qui se greffe sur l'angle sud-est de la première tour et, enfin, une tour ronde qui se greffe dans l'angle formé par les deux premières [Fig. 39]. Le tout est enduit de ciment gris et l'on reconnaît avec peine deux fenêtres décorées de chanfreins et une inscription au-dessus de la porte d'entrée de la tour d'escalier :

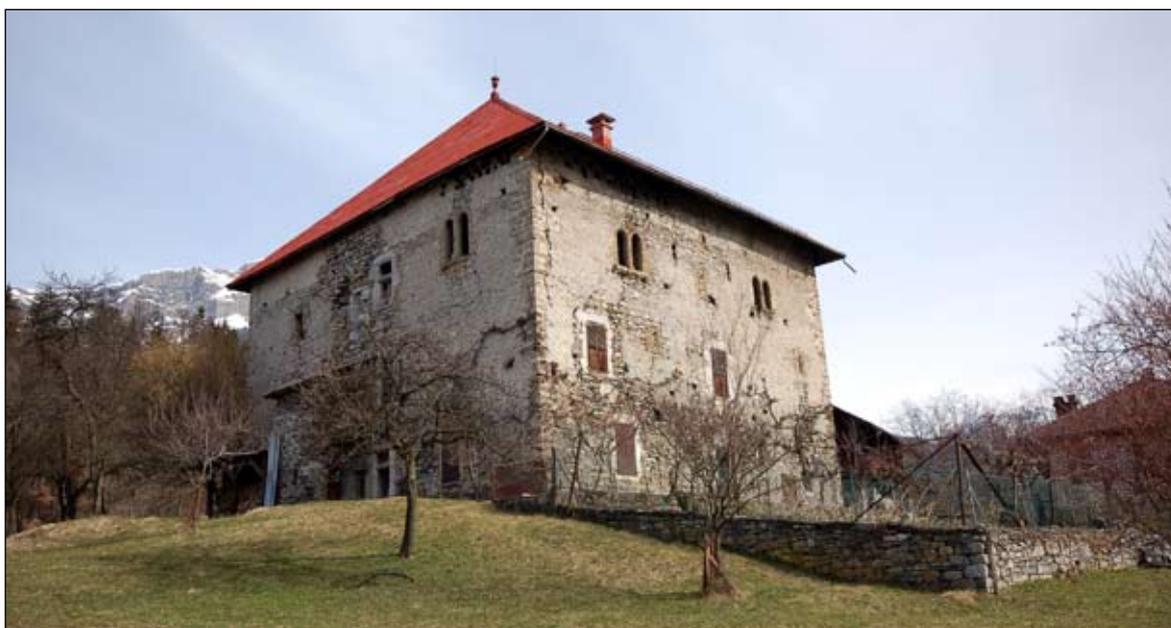
**Fig. 48 :** Tour de Dingy. Cliché : L. D'Agostino, SDAHS 2009.

La Tour de Dingy [Fig. 48] est un rare exemple de maison forte en bon état de conservation qui montre encore un dispositif attribuable au début du XIV<sup>e</sup> s. malgré des remaniements du XV<sup>e</sup> s. Située sur un petit mamelon dominant la vallée, elle affecte un plan rectangulaire de 16,50 m est-ouest par 17,10 m pour une hauteur conservée de 12,10 m [Fig. 49] ; trois niveaux sont conservés. Une tour d'escalier

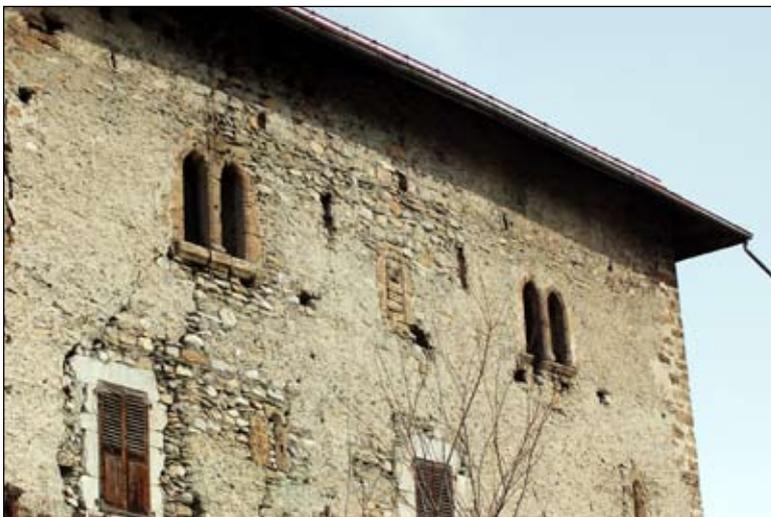
Fig. 50 : Tour de Dingy, baies de la façade sud. Cliché : L. D'Agostino, SDAHS 2009.

Le corps principal est le plus ancien et montre encore une série de baies construites en cargneule et alternant d'étroits jours chanfreinés dont les linteaux sont amortis par des consoles et des baies géminées en tiers-point décorées de chanfreins et de cordons d'appui moulurés [Fig. 50]. L'une de ces baies géminées, sur la façade orientale, et plus finement décorée : les baies sont couvertes d'arcs trilobés finement chanfreinés et elles sont extradossées d'un arc de décharge mouluré encore visible malgré l'enduit [Fig. 51]. Ces ouvertures sont vraisemblablement datables de la même période que le plafond du rez-de-chaussée, des années 1311-1312.

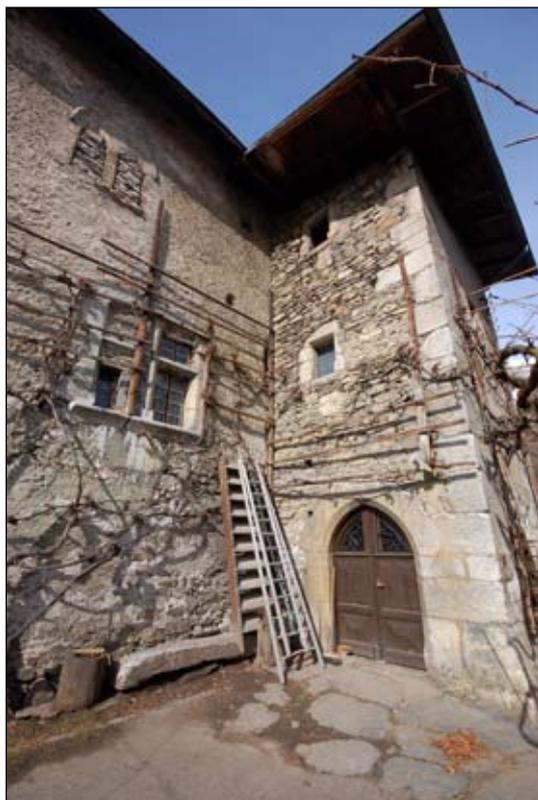
Fig. 52 : Tour de Dingy, façade orientale et tour d'escalier. Cliché : L. D'Agostino, SDAHS 2009.

d'appui moulurés et d'arcs en accolade déladés dans les linteaux droits. La tour d'escalier hors œuvre semble appartenir également à cette phase de remaniements [Fig. 52]. Enfin, de menues modifications sont apportées au XIX<sup>e</sup> siècle avec le percement de nouvelles fenêtres.

La tour d'escalier possède de fortes chaînes d'angle en moellons de calcaire blanc soigneusement équarris à face dressée. En revanche, le corps principal montre un mode de construction différent : les chaînes d'angle sont en moellons de cargneule soigneusement équarris à face dressée, tandis que les parements

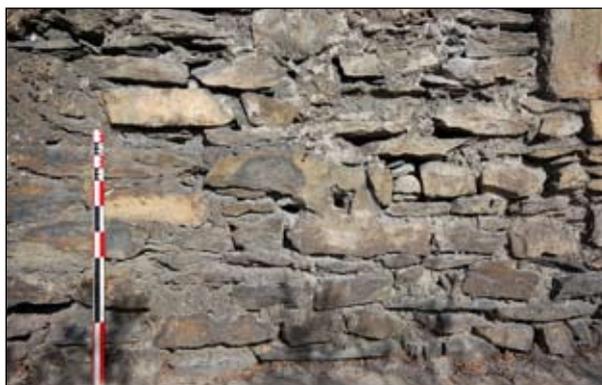
Fig. 53 : Tour de Dingy, détail de l'appareil. Cliché : L. D'Agostino, SDAHS 2009.

sont constitués de blocs de calcaire et de gneiss bruts ou grossièrement équarris disposés en assises réglées avec de nombreuses cales [Fig. 53].

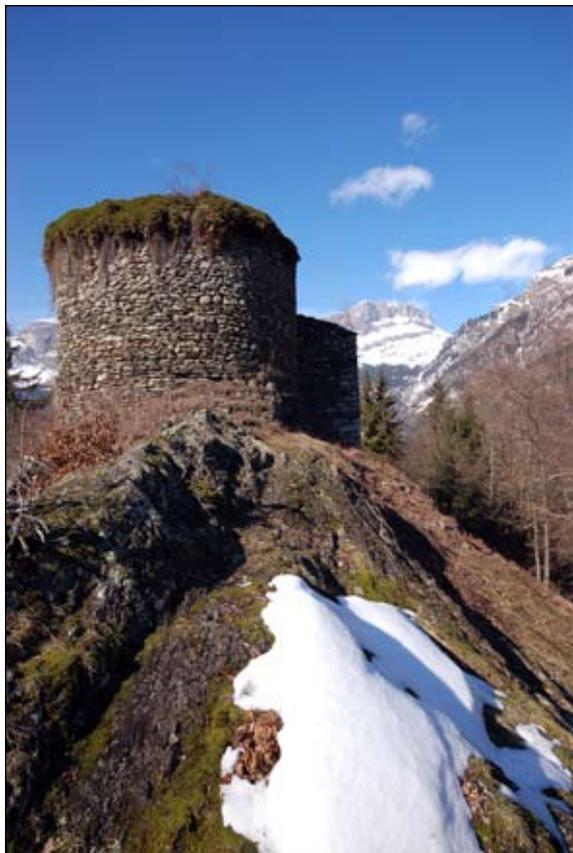
Fig. 57 : Saint-Michel-du-Lac, tour ronde. Cliché : L. D'Agostino, SDAHS 2009.

Le site ne semble guère avoir évolué depuis la description de L. Blondel [Fig. 56]. On reconnaît la tour ronde [Fig. 57] qui occupe l'extrémité sud de l'éperon rocheux qui porte le château, dominant le cours de l'Arve, ainsi qu'un bâtiment rectangulaire de 30 m sur 11 m d'orientation nord-sud dont les murs sont épais de 1,30 m [Fig. 58] ; les dimensions relevées sur le terrain diffèrent un peu de celles données par L. Blondel. Les dimensions internes de ce qui semble constituer le rez-de-chaussée du corps de logis atteignent 27,45 m de longueur par 8,40 m de largeur. La partie conservée possède encore quatre archères à

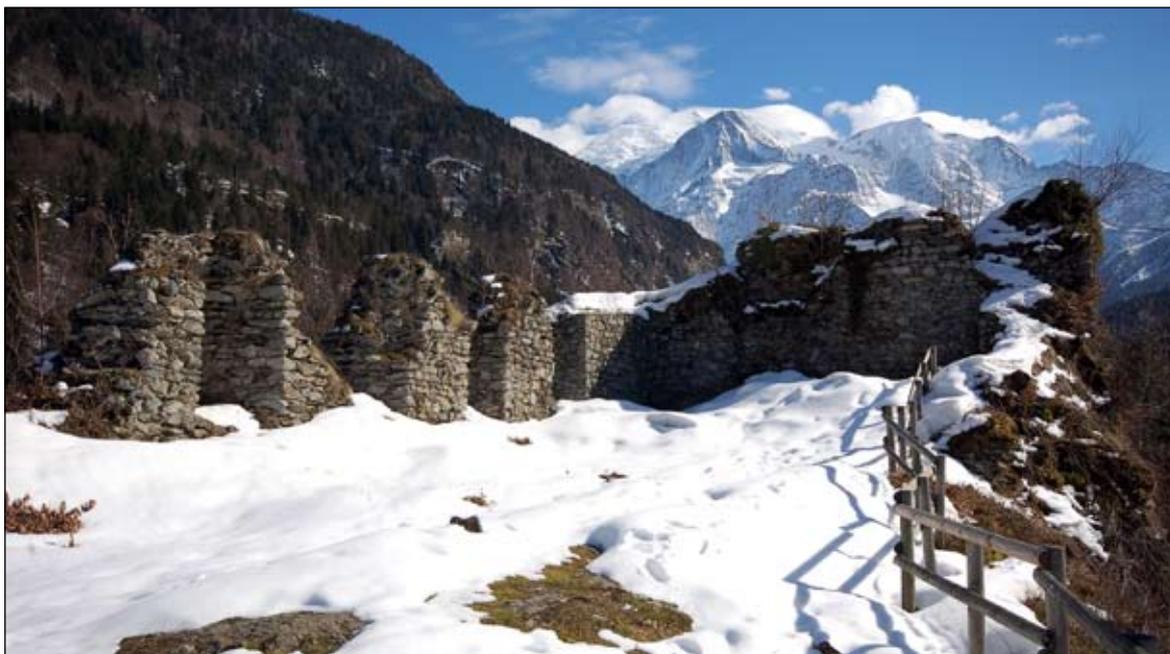
Fig. 58 : Saint-Michel-du-Lac, le logis depuis le nord. Cliché : L. D'Agostino, SDAHS 2009.

ébrasement simple ; elles mesurent 1,26 m de large pour 1,80 m de hauteur, tandis que la fente de tir mesure 20 cm de largeur.

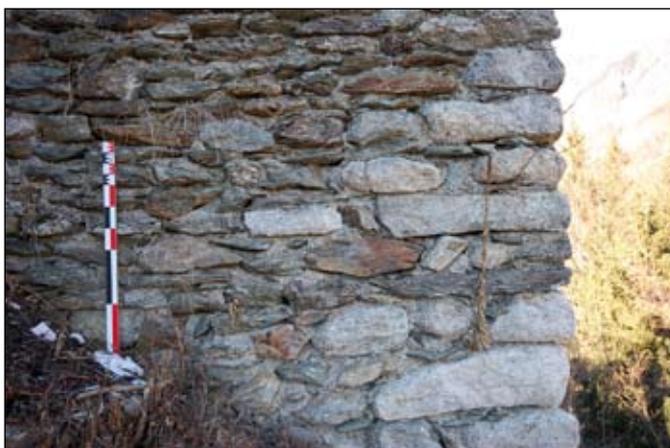
Fig. 59 : Saint-Michel-du-Lac, détail de l'appareil du logis. Cliché : L. D'Agostino, SDAHS 2009.

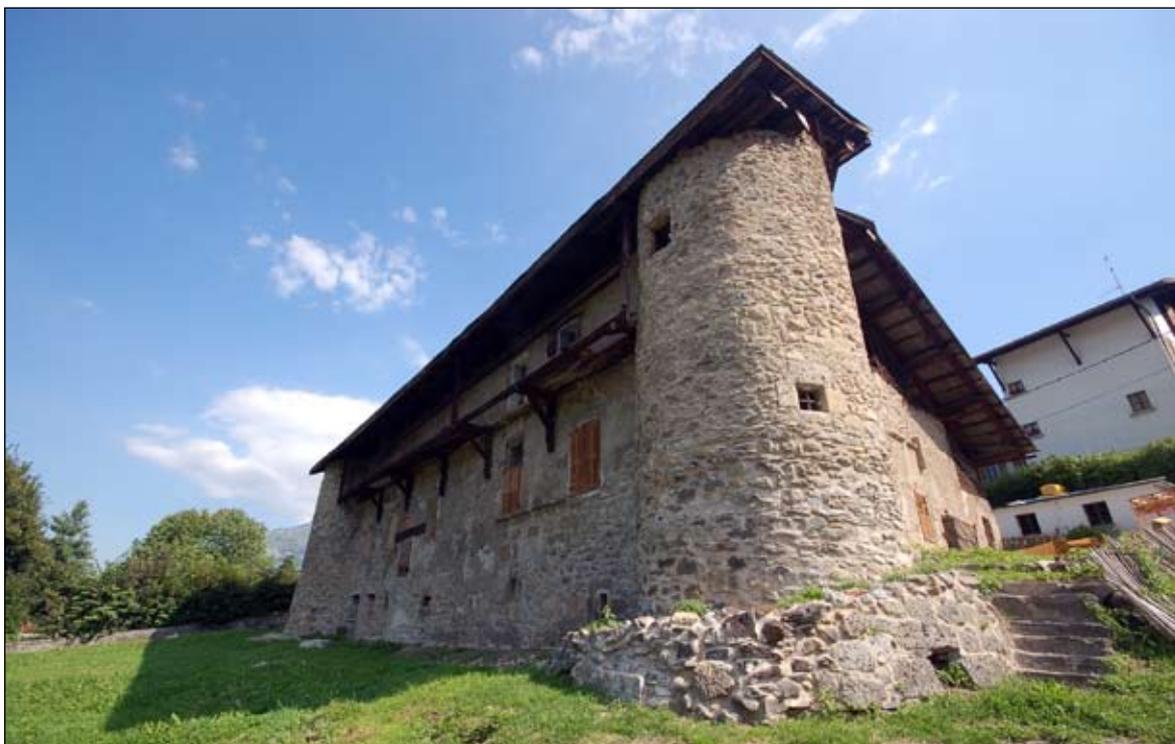
**Fig. 61** : Hautetour, vue depuis le sud. Cliché : L. D'Agostino, SDAHS 2009.

L'édifice actuel mesure 19,80 m par 14,60 [Fig. 61].

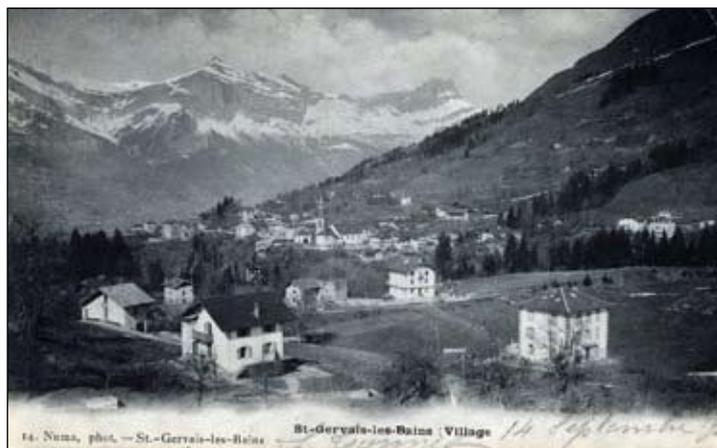
**Fig. 63 :** Les Nerey et la maison forte de Bongain au début du XXe s. Collection de l'association Saint-Gervais Patrimoine Vivant.

Les cartes postales anciennes montrent un édifice de plan carré d'au moins deux niveau d'élévation [Fig. 63]. Une de ces cartes postales<sup>2</sup> montre encore la tour couverte de sa toiture à quatre pans avec un corps de ferme accolé au nord-ouest.

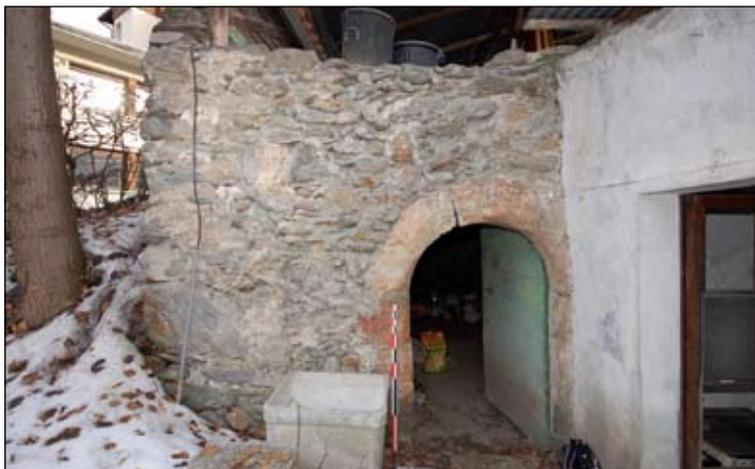
Fig. 64 : Bongain, façade nord. Cliché : L. D'Agostino, SDAHS 2009.

La cave et une partie du rez-de-chaussée du bâtiment subsistent au Nerey, dans le terrain de l'Hôtel Liberty [Fig. 64]. L'édifice mesure 8,60 m nord-sud par 8,10 m est-ouest, avec des murs

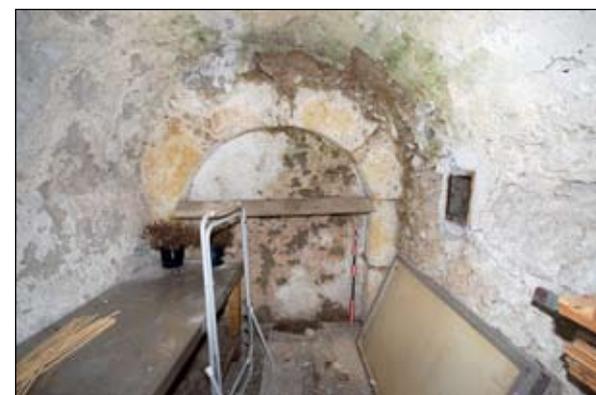
Fig. 66 : Bongain, édicule nord. Cliché : L. D'Agostino, SDAHS 2009.

Au nord-est, contre le mur de soutènement qui sépare la parcelle du parking voisin, un petit édicule voûté vient s'appuyer contre les mur nord de la tour. Une porte en plein cintre, bouchée, identique à celle de la cave est visible à cet endroit dans le mur de soutènement [Fig. 66]. Peut-être appartenait-elle au deuxième corps de bâtiment qu'on voit sur les photographies anciennes. Ce bâtiment se développait donc à l'emplacement du parking de l'immeuble voisin.

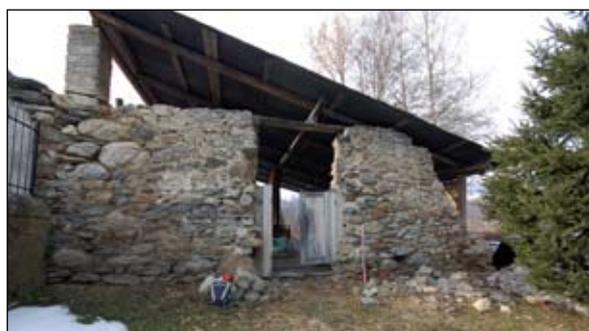
Fig. 67 : Bongain, façade sud. Cliché : L. D'Agostino, SDAHS 2009.

La maçonneries sont très dégradées ou enduites et il est difficile de reconnaître avec précision les reprises. Les parements montrent un *opus incertum* de blocs bruts ou grossièrement équarris de gneiss d'origine morainique [Fig. 67]. Les modules sont très irréguliers et on suit avec difficulté quelques assises de réglage.

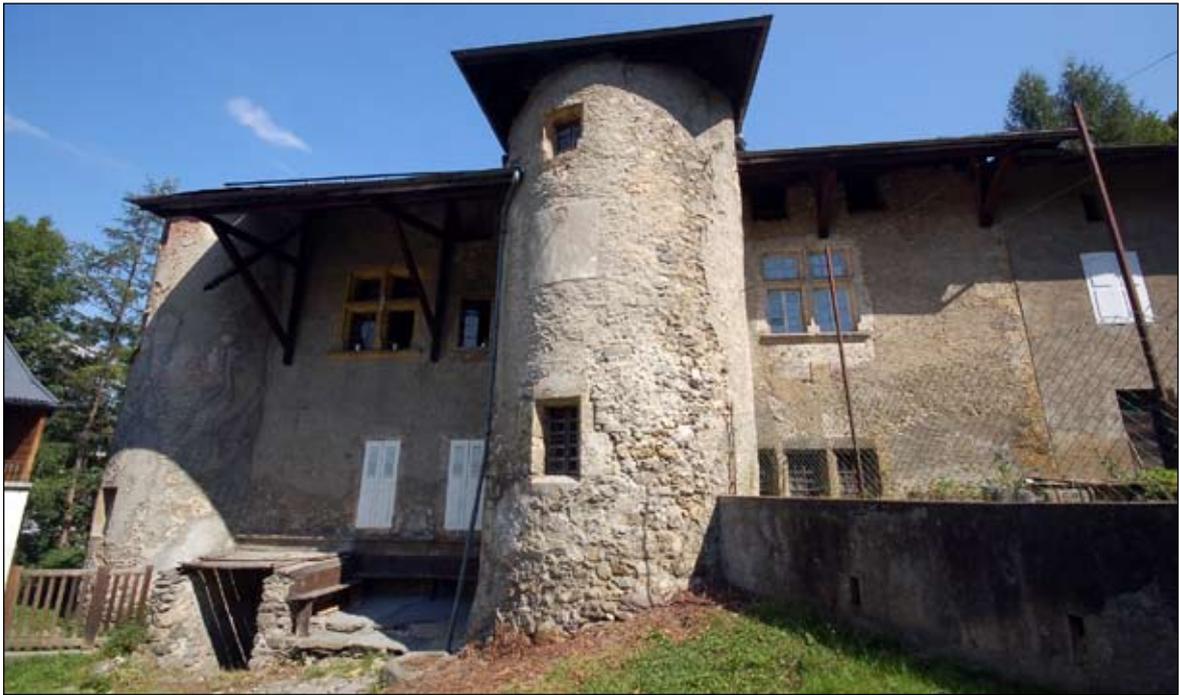
Fig. 69 : La Comtesse, vue de la façade sud. Cliché : L. D'Agostino, SDAHS 2009.

L'édifice possède un corps principal de plan rectangulaire de 20 m par 11,50 m, flanqué à l'ouest de deux tours circulaires de 4 m de diamètre et au sud d'une tour d'escalier circulaire de 4 m de diamètre également. L'édifice possède encore trois niveaux, auxquels il faut ajouter un niveau de caves. À l'ouest, la maçonnerie se termine par une série de merlons intercalés de jours rectangulaires destinés à l'aération des combles [Fig. 70].

La maison forte de la Comtesse est dans un état de conservation remarquable [Fig. 69].

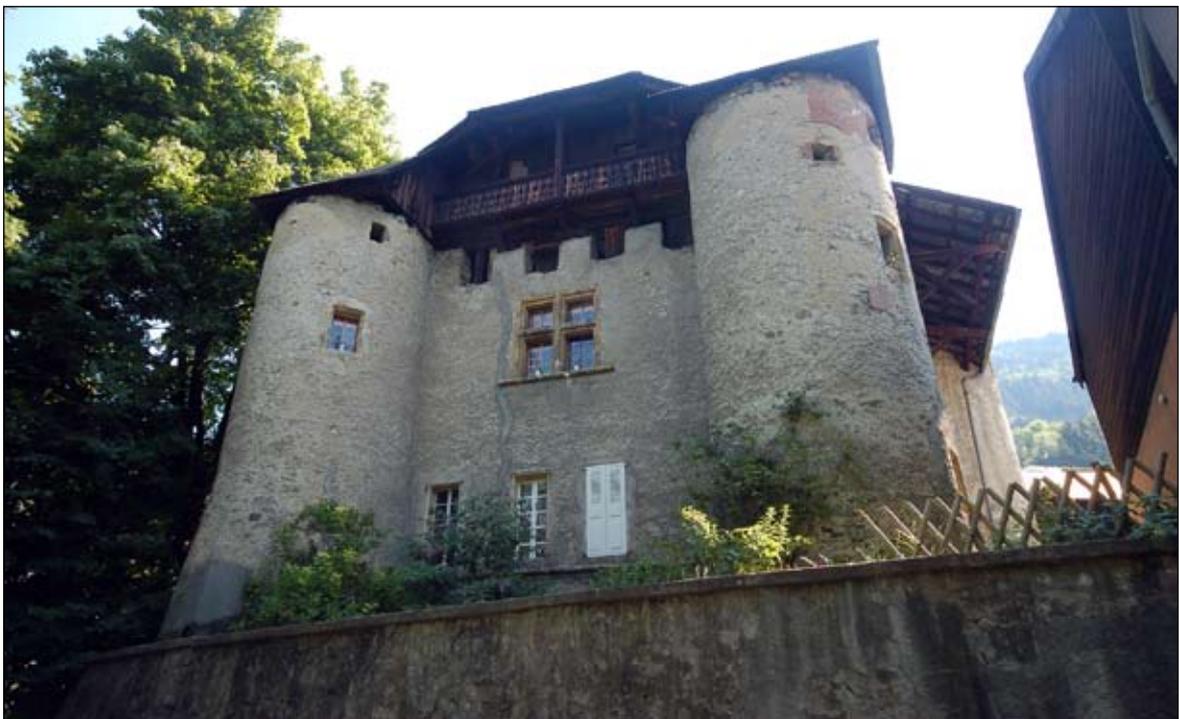
Fig. 70 : La Comtesse, vue de la façade ouest. Cliché : L. D'Agostino, SDAHS 2009.

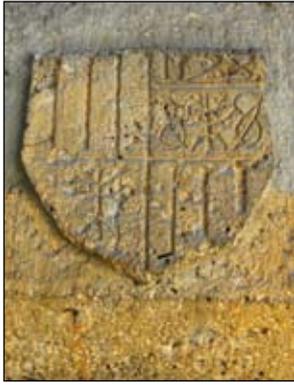
**Fig. 71** : La Comtesse, blason de la famille du Fresney et millésime 1578 sur la porte d'entrée de la tour d'escalier. Cliché : L. D'Agostino, SDAHS 2009.

Si l'essentiel de l'édifice est enduit, on peut reconnaître des chaînes d'angle de moellons de cargneule soigneusement équarris à face dressée. Les ouvertures sont également toutes en cargneule. Pour le corps principal, les pièces sont éclairées de larges croisées décorées de gorges et de cordons d'appui moulurés. La tour d'escalier montre quant à elle un *opus incertum* de blocs bruts ou équarris de gneiss ; ses ouvertures sont décorées de chanfreins simples ou de gorges terminées par des congés triangulaires. Des travaux sont engagés au XVI<sup>e</sup> s., date probable de l'adjonction de la tour d'escalier circulaire sur la façade sud, dont la porte est sculptée du blason de la famille du Fresney et du millésime 1578 [Fig. 71].

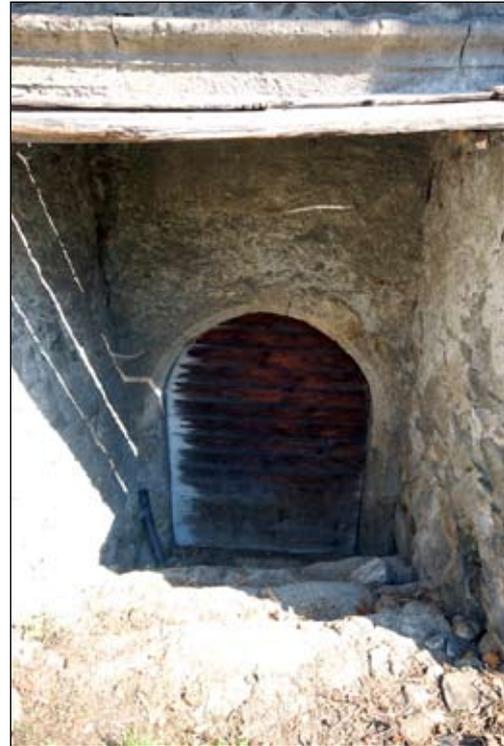
La cave est accessible par un escalier droit très raide et par une porte couverte d'un arc en plein cintre appareillé décoré d'un large chanfrein [Fig. 72].

**Fig. 72** : La Comtesse, entrée de la cave. Cliché : L. D'Agostino, SDAHS 2009.

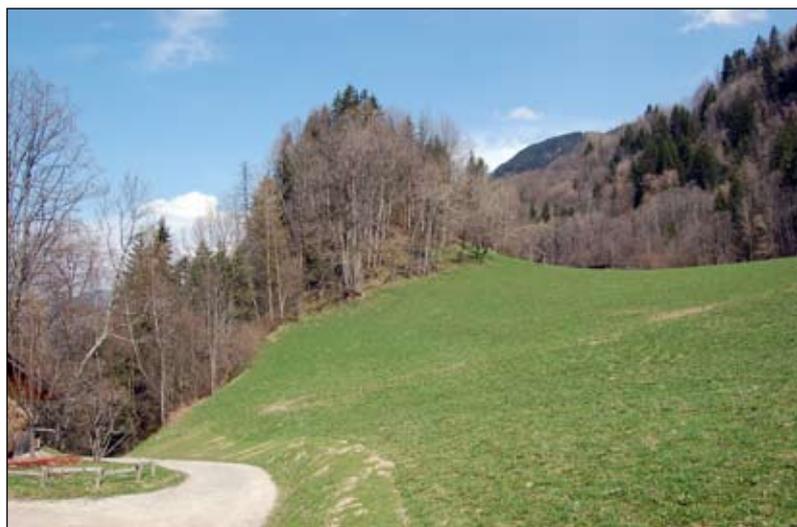
Le site se trouve au lieu-dit « Le château » au nord du hameau de la Villette. L'ancien château de Menthon occupe un éperon rocheux d'orientation nord-sud bordé de falaises à l'ouest et très escarpé à l'est [Fig. 74]. La plate-forme sommitale, relativement plane, a été aménagée comme en témoignent les maçonneries sub-affleurantes [Fig. 75]. L'ensemble de l'éperon est aujourd'hui boisé.

**Fig. 74 :** La Villette, éperon rocheux qui portait le château de Menthon. Cliché : L. D'Agostino, SDAHs 2009.

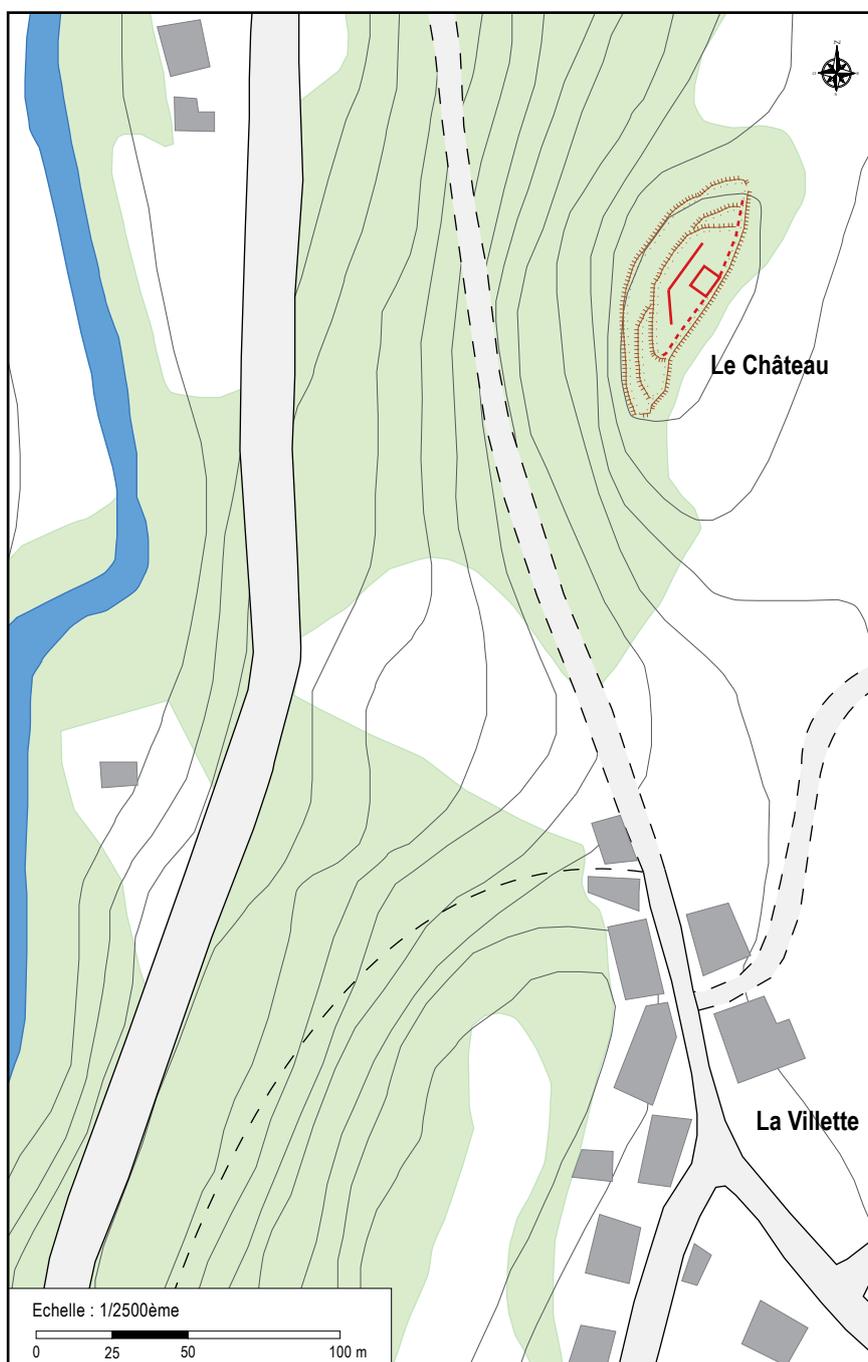
**Fig. 75 :** Plan schématique du site du château de Menthon, d'après la carte IGN 1/25000ème et relevés de terrain. DAO : L. D'Agostino, SDAHs 2009.

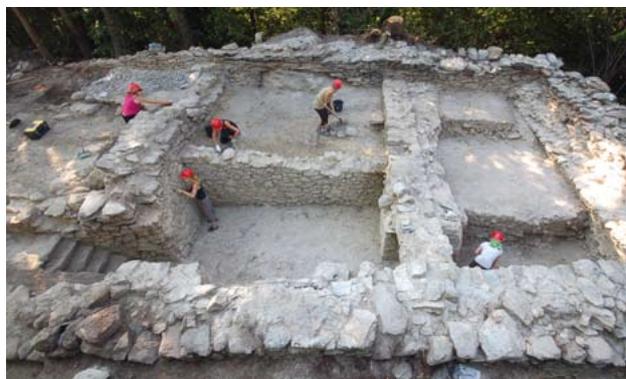
Fig. 4 : La tour résidentielle en cours de fouille.

fondations des bâtiments qui constituaient l'ancienne maison forte (Fig. 4). Couvrant une surface d'environ 400 m<sup>2</sup>, les anciens bâtiments s'organisaient le long du relief naturel, sur une quarantaine de mètres de longueur. Une tour carrée de 10 m de côté, dont la vocation résidentielle ne fait guère de doute, occupait l'extrémité nord de l'éperon et dominait l'ensemble; ces vestiges sont les mieux conservés, en particulier les caves de l'édifice dont l'escalier d'accès, les portes et une partie des voûtes sont encore visibles. Au sud, une seconde tour carrée de 8 m de côté défendait l'accès au site. Une cour cernée de murailles, dont la surface atteignait 200 m<sup>2</sup>, séparait les deux tours; enfin, une troisième petite tour, mal conservée, flanquait quant à elle l'enceinte à l'ouest et permettait probablement de surveiller l'ancienne route menant à Megève. Si ces vestiges architecturaux restent difficiles à dater de façon précise, le mode de construction et le mobilier archéologique découvert évoquent la fin du Moyen Âge, en particulier, la fin du XIV<sup>e</sup> siècle ou le début du XV<sup>e</sup> siècle.
