**MONTFERRAND,
PLACE MARCEL SEMBAT
Clermont-Ferrand
(Puy-de-Dôme)
*Château des comtes d'Auvergne***

**Rapport d'opération archéologique
Périodes Médiévale et Moderne**

**MONTFERRAND,
PLACE MARCEL SEMBAT
Auvergne
Puy-de-Dôme
Clermont-Ferrand**

**Rapport d'opérations archéologiques
Périodes Médiévale et Moderne
2007**

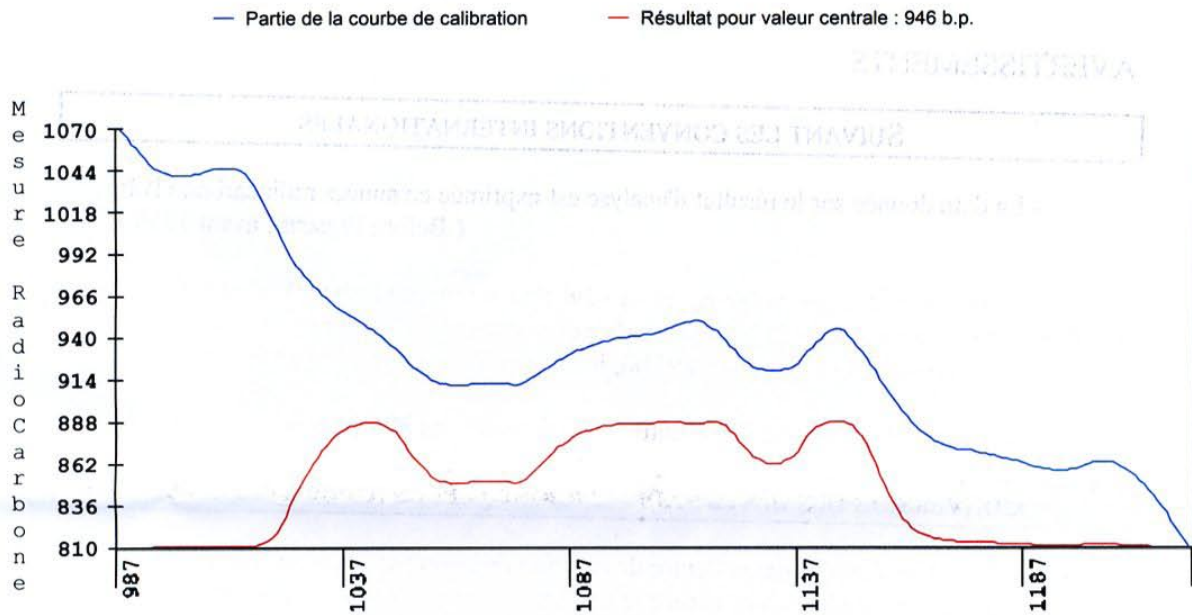
CHATEAU DES COMTES D'AUVERGNE MUR 136
Code laboratoire : Lyon-3484 Date 14C BP: 946±30 BP

Age calibré : de 1022 à 1161 ap. J.-C.

Date calibrée
Dates les plus probables (proba décroissantes) : 1117
Intervalle 95 % de confiance : [1022, 1161] ap. J.-C.

Deux datations ¹⁴C ont été réalisées sur des charbons contenus dans les mortiers des murs M 135 et M 136⁷². Celles-ci ont livré deux dates homogènes⁷³ : pour le mur M 135, l'intervalle de probabilité se situe entre 990 et 1115 après J.-C., avec un pic de probabilité en 1021 ; pour le mur M 136, l'intervalle de probabilité se situe entre 1022 et 1161 après J.-C., avec un pic de probabilité en 1117. Les deux murs étant contemporains au regard des indices archéologiques, on peut resserrer l'hypothèse de datation à une fourchette se situant entre 1022 et 1115. Cette datation, qui corrobore largement les données textuelles, apparaît cohérente avec le plan du bâtiment conservé et sa typologie ; il s'agit bien ici d'une partie des vestiges du château assiégé en 1126 par Louis VI le Gros.

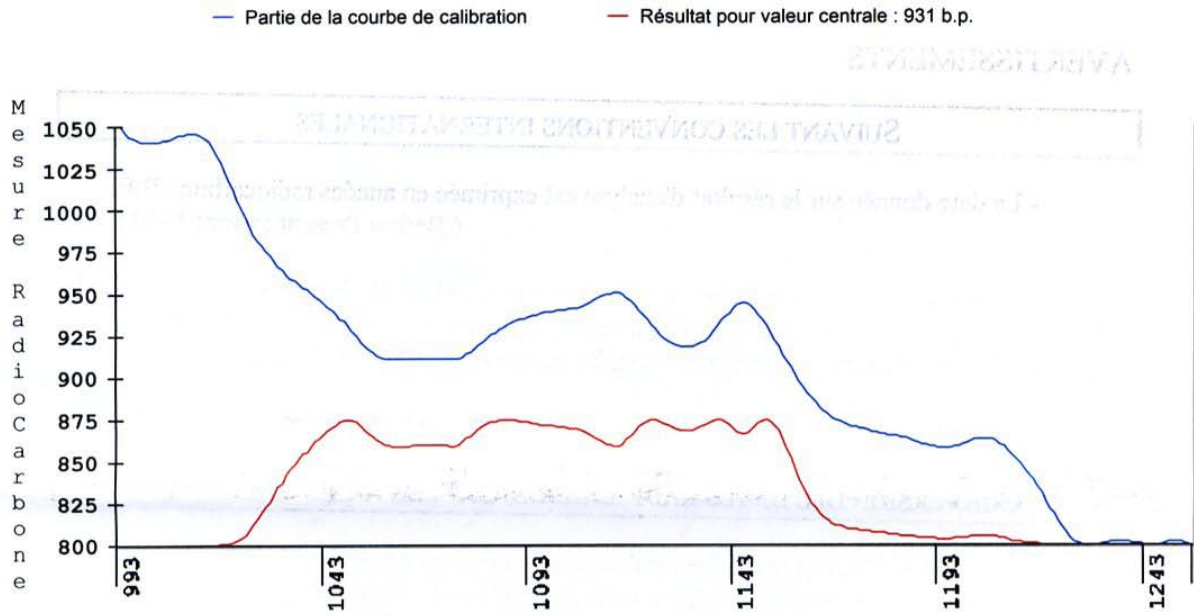
CHATEAU DES COMTES D'AUVERGNE MUR 154
Code laboratoire : Lyon-3485 Date 14C BP: 931±29 BP

Age calibré : de 1025 à 1168 ap. J.-C.

Date calibrée
Dates les plus probables (proba décroissantes) : 1048 1150 1138 1122
Intervalle 95 % de confiance : [1025, 1168] ap. J.-C.
