## **POUR UNE SOLUTION DURABLE DU RENFORCEMENT DES INFRASTRUCTURES PAR GRILLES EN FIBRE DE VERRE**

### **FOR SUSTAINABLE REINFORCEMENTS OF INFRASTRUCTURES WITH GLASS FIBER GRIDS**

Cyrille CHAZALLON<sup>1</sup>, Eric GODARD<sup>2</sup>, Daniel DOLIGEZ<sup>3</sup>, Maïssa GHARBI<sup>4</sup>, Pierre HORNYCH<sup>4</sup>,  
Armelle CHABOT<sup>4</sup>, Mai-Lan NGUYEN<sup>4</sup>, Hervé PELLETIER<sup>1</sup>

**ABSTRACT** – The use of glass fiber grids for the reinforcement of bituminous pavements and the fight against the rise of cracks is a solution used successfully and in full development. The SolDuGri ANR project brings together industrialists and public researchers in order to contribute to the optimization of the choice and the use of these grids for a better efficiency. This article presents the outline of the project and the first results obtained which consist in the study and the modeling of the in situ damage of the grids, the effect of their presence on the bonding with the asphalt layers.

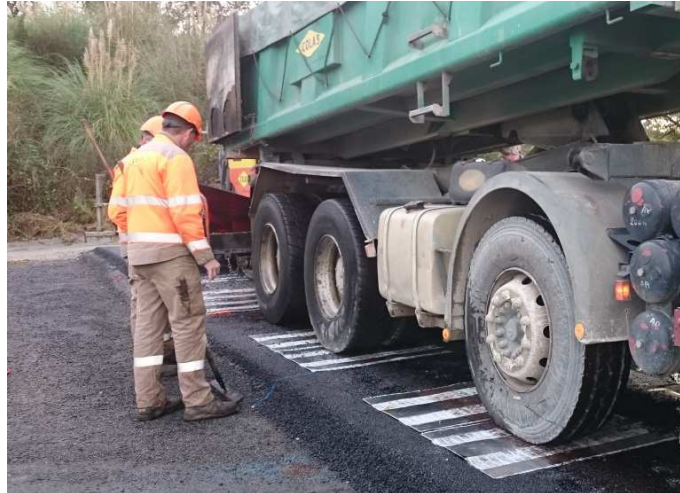
Figure 1 : Réalisation des planches expérimentales : circulation de camion sur les grilles.

Pour cette étude, six planches expérimentales ont été réalisées sur le site de l'IFSTTAR Centre de Nantes. Parmi ces planches, une planche a été utilisée pour l'étude de l'endommagement des grilles in-

situ. Elle comprend quatre différents types de grilles qui ont été placées sur deux types de surface différente : une surface rabotée (pour simuler le renforcement de chaussées anciennes) et une surface normale (pour le cas de construction neuve). Les parties de grille qui seront pincées par les mors du dynamomètre ont été protégées par des plaques d'aluminium (figure 1 et 2). Ce support étant glissant, il est possible les mouvements des granulats lors du compactage soient amplifiés. Les planches expérimentales ont été réalisées avec du matériel courant de construction routière. Les grilles ont été alors affectées par le trafic lors de la construction et/ou par le poinçonnement des granulats lors du compactage de toute la surface des couches d'enrobé au-dessus. Après la construction des planches, des plaques d'enrobé ont été prélevées pour récupérer des échantillons de grilles pour estimer l'endommagement éventuel causé par la mise en œuvre.
