## POUR UNE SOLUTION DURABLE DU RENFORCEMENT DES INFRASTRUCTURES PAR GRILLES EN FIBRE DE VERRE

### FOR SUSTAINABLE REINFORCEMENTS OF INFRASTRUCTURES WITH GLASS FIBER GRIDS

Cyrille CHAZALLON<sup>1</sup>, Eric GODARD<sup>2</sup>, Daniel DOLIGEZ<sup>3</sup>, Maissa GHARBI<sup>4</sup>, Pierre HORNYCH<sup>4</sup>,  
Armelle CHABOT<sup>4</sup>, Mai-Lan NGUYEN<sup>4</sup>, Hervé PELLETIER<sup>1</sup>

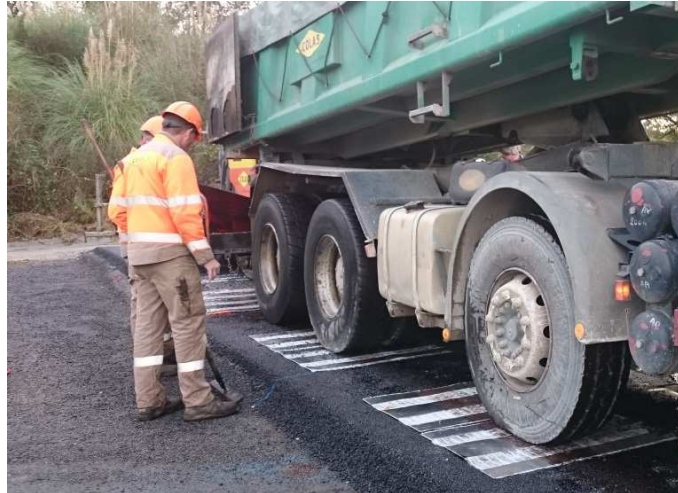
Figure 1 : Réalisation des planches expérimentales : circulation de camion sur les grilles.

situ. Elle comprend quatre différents types de grilles qui ont été placées sur deux types de surface différente : une surface rabotée (pour simuler le renforcement de chaussées anciennes) et une surface normale (pour le cas de construction neuve). Les parties de grille qui seront pincées par les mors du dynamomètre ont été protégées par des plaques d'aluminium (figure 1 et 2). Ce support étant glissant, il est possible les mouvements des granulats lors du compactage soient amplifiés. Les planches expérimentales ont été réalisées avec du matériel courant de construction routière. Les grilles ont été alors affectées par le trafic lors de la construction et/ou par le poinçonnement des granulats lors du compactage de toute la surface des couches d'enrobé au-dessus. Après la construction des planches, des plaques d'enrobé ont été prélevées pour récupérer des échantillons de grilles pour estimer l'endommagement éventuel causé par la mise en œuvre.

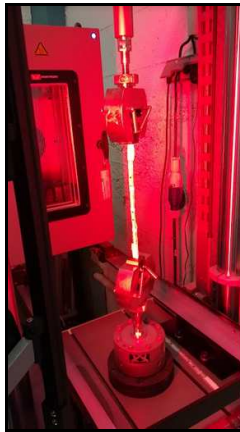
Figure 5 : Dispositif d'essais de fatigue en traction sur fils. Les mesures des déformations sont réalisées par un extensomètre sans contact

Les pertes en résistance mécanique, respectivement en module élastique initial, étant supérieurs à 50% (respectivement 20%) (figures 3 et 4), avec une forte dispersion des résultats sur l'ensemble des grilles testées, nous avons poursuivi l'étude afin de savoir quels étaient les propriétés résiduelles en fatigue lors d'un essai de traction sur les fils (figure 5).

Ces essais sont menés à température ambiante, à 10Hz ou 25Hz, sur des grilles récupérées in situ, les résultats obtenus à ce jour sur les grilles de 50kN/m montrent une limite d'endurance de 150N ou de 0.1% (mesure avec extensomètre sans contact) pour 10 millions de cycles réalisés.

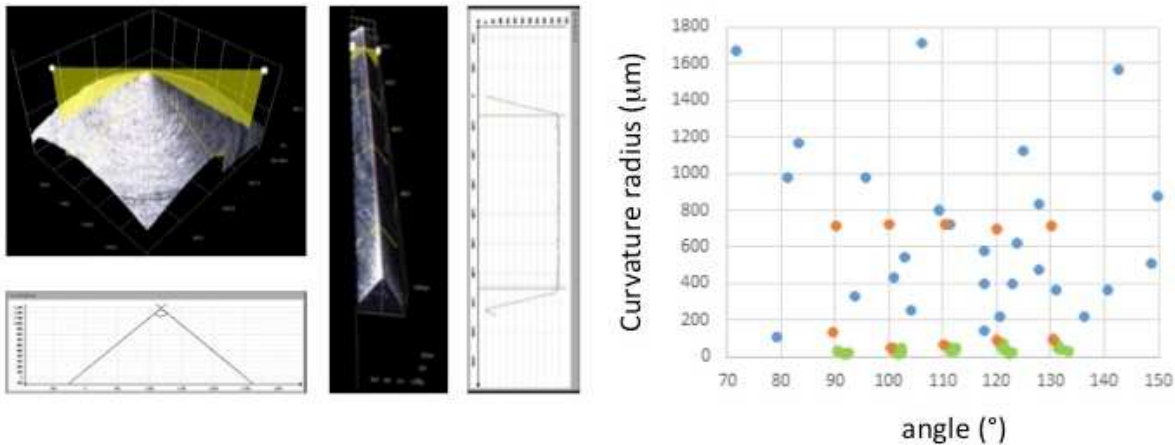
Figure 6 : Les formes géométriques des indenteurs dimensionnés pour l'étude (points rouges pour les indenteurs coniques et les points verts pour des indenteurs en forme de dièdre). Les points bleus sont des mesures de la surface inférieure de la couche d'enrobé indentant la grille.

Un objectif important du projet SolDuGri est de progresser sur la connaissance de cet endommagement, en laboratoire et in situ. La reproduction de cet endommagement in situ par des indenteurs artificiels est en cours et est réalisé en laboratoire. L'analyse qui a été menée a porté sur les formes et dimensions des indenteurs, à cette fin, les mesures ont été réalisées par microscopie numérique (HIROX RH 2000) sur les faces inférieures de bloc de béton bitumineux provenant des couches bitumineuses en contact avec les grilles (figure 6).

Les indentations ont été réalisées, en laboratoire, à 110°C à l'aide d'une machine Bruker UMT Tribolab, en considérant une profondeur d'indentation de 40% ou de 60% de l'épaisseur du fil considéré.
