POUR UNE SOLUTION DURABLE DU RENFORCEMENT DES INFRASTRUCTURES PAR GRILLES EN FIBRE DE VERRE

FOR SUSTAINABLE REINFORCEMENTS OF INFRASTRUCTURES WITH GLASS FIBER GRIDS

Cyrille CHAZALLON¹, Eric GODARD², Daniel DOLIGEZ³, Maissa GHARBI⁴, Pierre HORNYCH⁴,
Armelle CHABOT⁴, Mai-Lan NGUYEN⁴, Hervé PELLETIER¹

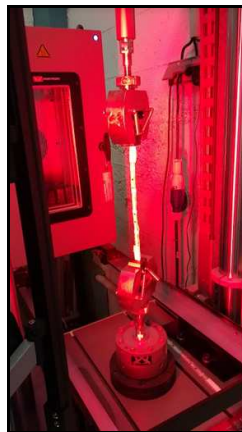
Figure 5 : Dispositif d'essais de fatigue en traction sur fils. Les mesures des déformations sont réalisées par un extensomètre sans contact

Les pertes en résistance mécanique, respectivement en module élastique initial, étant supérieurs à 50% (respectivement 20%) (figures 3 et 4), avec une forte dispersion des résultats sur l'ensemble des grilles testées, nous avons poursuivi l'étude afin de savoir quels étaient les propriétés résiduelles en fatigue lors d'un essai de traction sur les fils (figure 5).

Ces essais sont menés à température ambiante, à 10Hz ou 25Hz, sur des grilles récupérées in situ, les résultats obtenus à ce jour sur les grilles de 50kN/m montrent une limite d'endurance de 150N ou de 0.1% (mesure avec extensomètre sans contact) pour 10 millions de cycles réalisés.

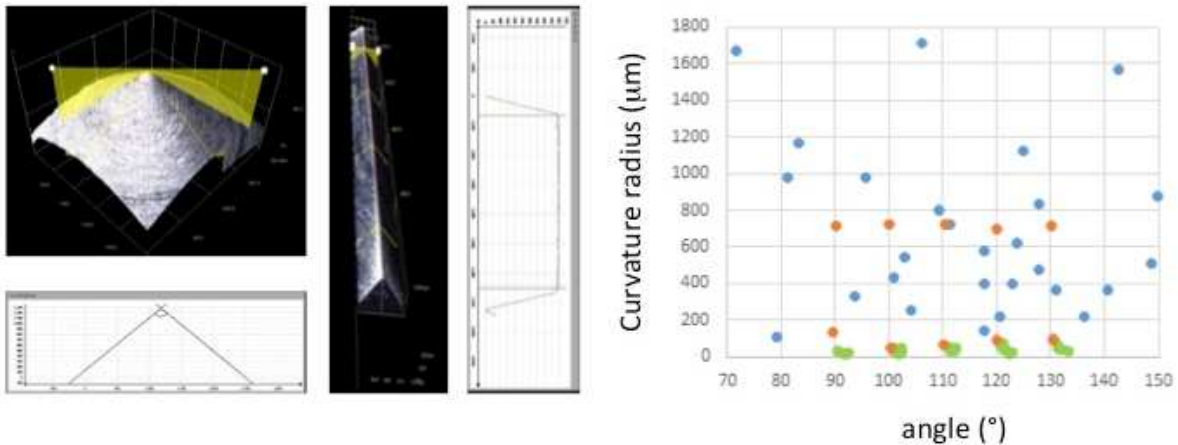
Figure 6 : Les formes géométriques des indentateurs dimensionnés pour l'étude (points rouges pour les indentateurs coniques et les points verts pour des indentateurs en forme de dièdre). Les points bleus sont des mesures de la surface inférieure de la couche d'enrobé indentant la grille.

Un objectif important du projet SolDuGri est de progresser sur la connaissance de cet endommagement, en laboratoire et in situ. La reproduction de cet endommagement in situ par des indenteurs artificiels est en cours et est réalisé en laboratoire. L'analyse qui a été menée a porté sur les formes et dimensions des indenteurs, à cette fin, les mesures ont été réalisées par microscopie numérique (HIROX RH 2000) sur les faces inférieures de bloc de béton bitumineux provenant des couches bitumineuses en contact avec les grilles (figure 6).

Les indentations ont été réalisées, en laboratoire, à 110°C à l'aide d'une machine Bruker UMT Tribolab, en considérant une profondeur d'indentation de 40% ou de 60% de l'épaisseur du fil considéré.
