## Organisation spatiale et circulations dans les abbayes augustiniennes d'Abondance et de Sixt (ancien diocèse de Genève, XIIIe ~ XVIIe s.)

Sous la direction d'Anne Baud

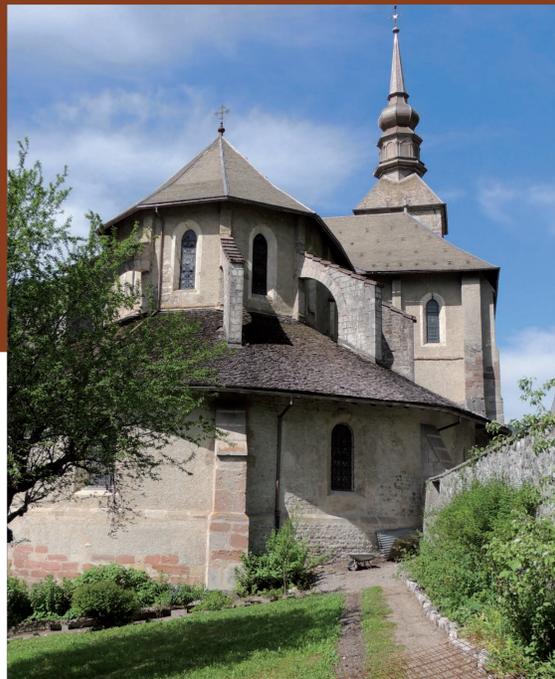
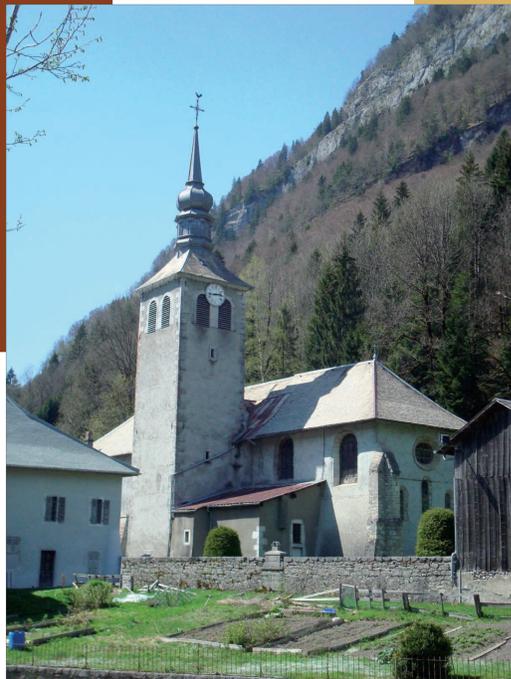
De g. à dte : Le chevet de l'église d'Abondance. L'église et l'aile sud de l'abbaye de Sixt. © S. Bochaton

**Abondance** (g.) est presque totalement conservée. L'église possède un superbe chevet développé et le cloître gothique des peintures murales du XVe siècle.

**Sixt** (dte) a en revanche perdu son cloître et les ailes latérales du bâtiment conventuel. Seules l'église et l'aile sud sont conservées. Cette dernière a été étudiée par Hadès entre 2011 et 2014.
