SOLVL - Les sols des aires de circulation dans les bâtiments des vaches laitières : évaluation sanitaire, environnementale et économique.

SOLVL - Les sols des aires de circulation dans les bâtiments des vaches laitières : évaluation sanitaire, environnementale et économique

Abstract: The flooring systems in the walking area of dairy free-stall barns : a sanitary, environmental and economic study

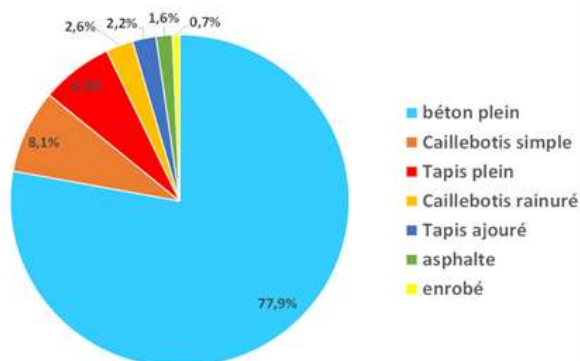
Figure 1 : Nature des sols uniques dans 579 élevages (source : Données issues du projet SOLVL).

Pour les sols uniques (Figure 1), le béton est le matériau dominant avec 77,9% des élevages. Les caillebotis et les revêtements synthétiques représentent respectivement 10,7% et 9,1%. Les sols à base de bitume (asphalte et enrobés) sont beaucoup moins fréquents.
