## **SOLVL - Les sols des aires de circulation dans les bâtiments des vaches laitières : évaluation sanitaire, environnementale et économique**

## **Abstract: The flooring systems in the walking area of dairy free-stall barns : a sanitary, environmental and economic study**

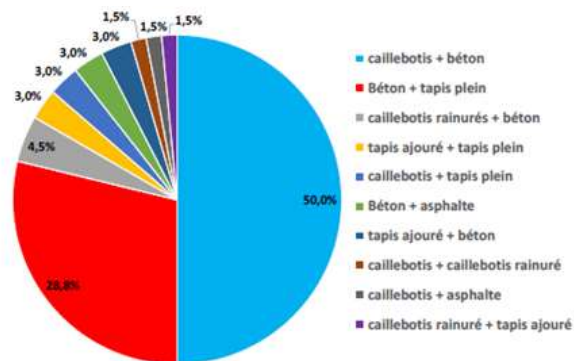
**Figure 2** : Nature des sols mixtes dans 66 élevages (source : Données issues du projet SOLVL).

Les sols mixtes, différents selon les couloirs par exemple, sont en moyenne plus récents que les précédents. Les sols mixtes les plus fréquents sont présents dans des stabulations qui combinent un couloir en caillebotis et un couloir en béton plein (50% des sols mixtes) (Figure 2). Les stabulations avec sol plein qui associent béton et tapis sont en deuxième position et représentent 28,8% de l'échantillon. Des combinaisons beaucoup moins fréquentes ont aussi été repérées, par exemple l'association de béton avec de l'asphalte (2 élevages).

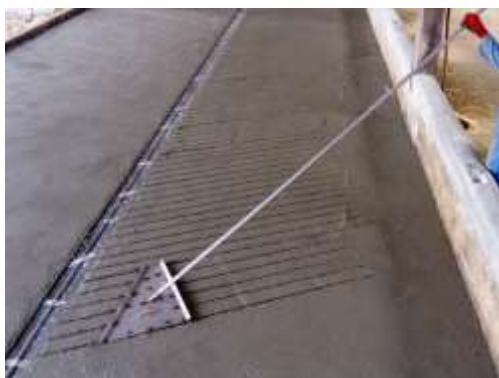
**Figure 5 :** Empreintes en arrêtes de poisson sur béton frais avec pentes transversales vers le canal.

Compte-tenu des difficultés de réalisation, ces finitions avec empreintes sont à envisager avec des professionnels spécifiquement équipés et entraînent un surcoût (en 2017) de l'ordre de 3 € H.T./m<sup>2</sup>, ce qui est moins coûteux qu'un rainurage mécanique.

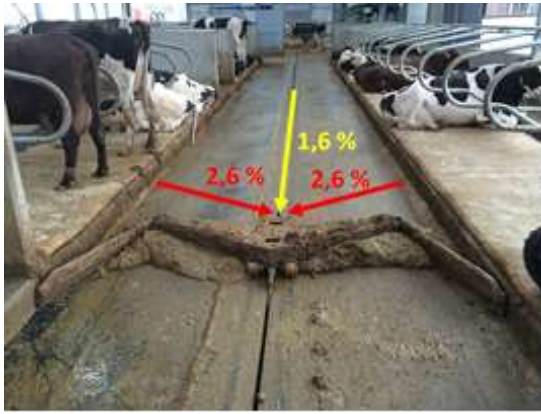
**Figure 7 :** Combinaison de pentes transversales (flèches rouges) et longitudinale (flèche jaune) sur la ferme de l'Institut de Genech (Gervais, à paraître <sup>e</sup>). Racleur à corde en W (marque CRD) pour capter le lisier par demi-couloir et limiter le passage de lisier dans le canal central lors du raclage.

Par ailleurs, la réalisation de pentes transversales (Figure 7) permet un écoulement rapide vers la partie centrale des couloirs et est un bon moyen d'éliminer l'humidité. Les pentes transversales recommandées sont de 2,5 à 3 % et sont combinées à une pente longitudinale de 1,5 % à 2 % si possible, pour une bonne évacuation des liquides dans le canal central.
