La maîtrise de l'eau au sein des édifices romains de spectacle : l'amphithéâtre nîmois

Alain Veyrac

Alain Veyrac. La maîtrise de l'eau au sein des édifices romains de spectacle : l'amphithéâtre nîmois. Cahier des thèmes transversaux ArScAn, 2008, VIII, pp.13-22. hal-02201668

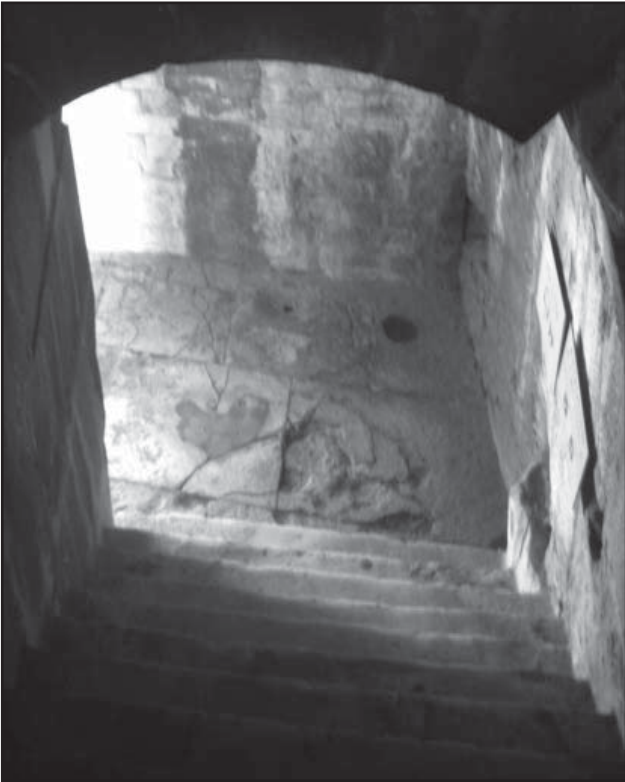
Fig. 2 – Implantation des latrines pour hommes

de ces urinoirs (56) étaient implantés dans les paliers du deuxième entresol, dont une moitié vis à vis les escaliers montant à la galerie du second étage (fig. 2) et l'autre moitié enfermée dans de petits recoins à l'abri du regard des passants, vraisemblablement pour l'usage des femmes (fig. 3). Sous chacun de ces urinoirs s'ouvrait un conduit de 33 cm de diamètre et d'une hauteur totale d'environ 10 m. Ceux-ci étaient insérés par paire dans la maçonnerie des piliers situés de part et d'autre des escaliers permettant d'accéder de la galerie extérieure du rez-de-chaussée au premier entresol. Parvenues grâce à ces deux conduits au rez-de-chaussée, les eaux usées suivaient, en parallèle, un cheminement identique qui les amenait par une auge de pierre vers un puisard de forme demi-cylindrique, puis, via une deuxième conduite de même nature, vers le remblai-drain. Les descentes par paire de ces conduits

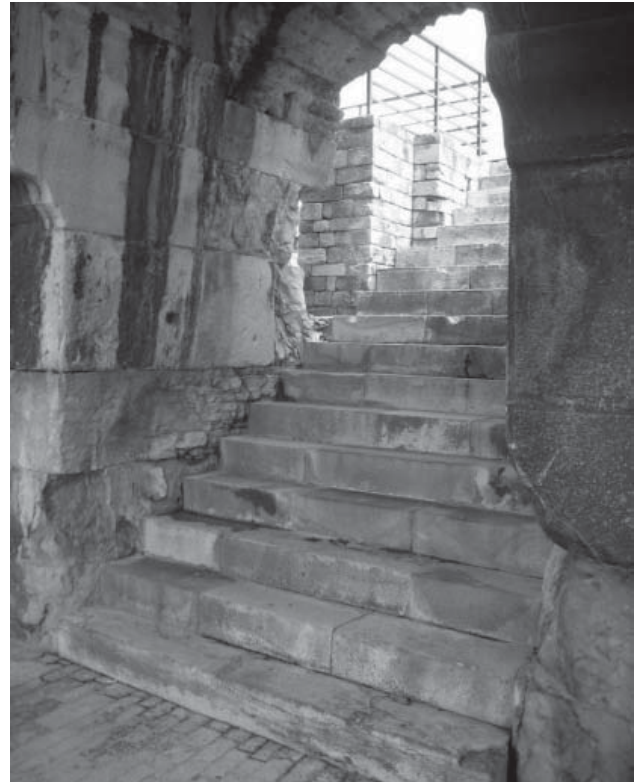
Fig. 3 – Implantation des latrines pour femmes

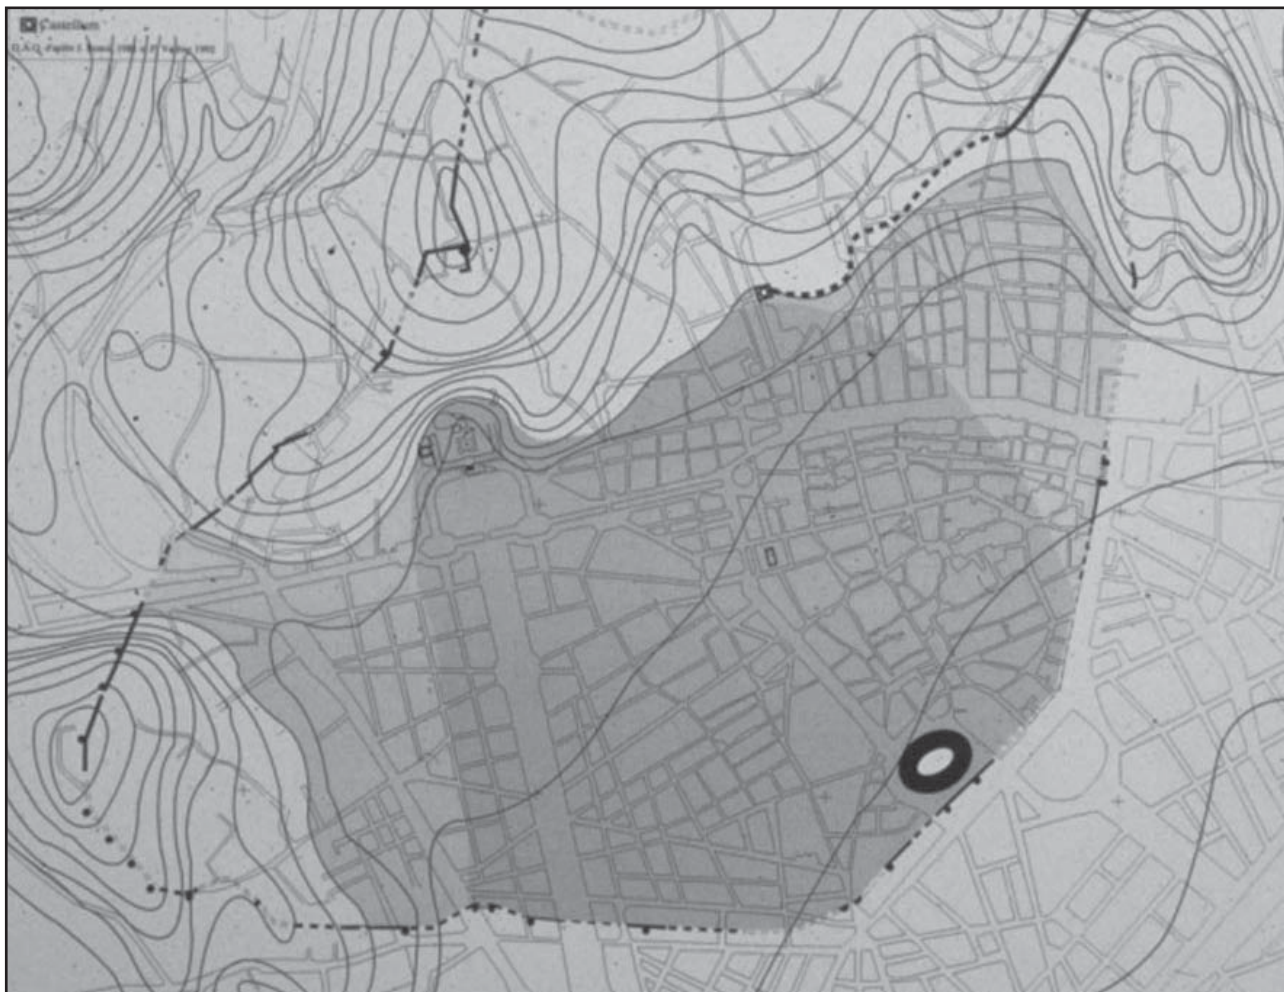
Fig. 8 – Plan de la ville antique de Nîmes sur trame moderne avec en grisé les zones alimentées par l'aqueduc d'Uzès à Nîmes
