## Un centre domanial dans la vallée de la Tave : la villa de Mayran (Saint-Victor-la-Coste, Gard)

Loïc Buffat, Hervé Petitot, Laurent Vidal, Josselyne Guerre, Aurélie  
Masbernat-Buffat, Elie Pélaquier

Loïc Buffat, Hervé Petitot, Laurent Vidal, Josselyne Guerre, Aurélie Masbernat-Buffat, et al.. Un centre domanial dans la vallée de la Tave : la villa de Mayran (Saint-Victor-la-Coste, Gard). *Revue archéologique de Narbonnaise*, 2006, 38-39, pp.225-282. hal-02267017

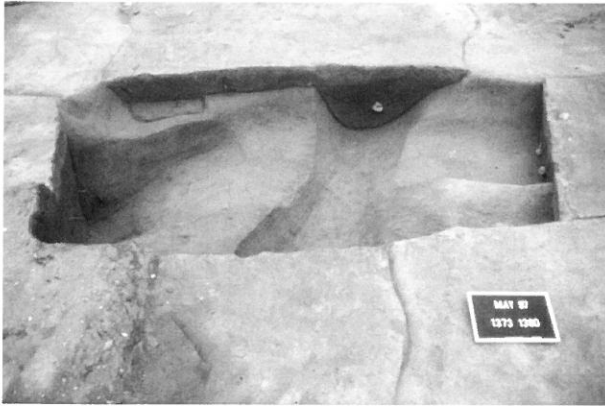
Fig. 10. Vue de l'intersection entre les fossés 1373 et 1374 (cliché L. Buffat).

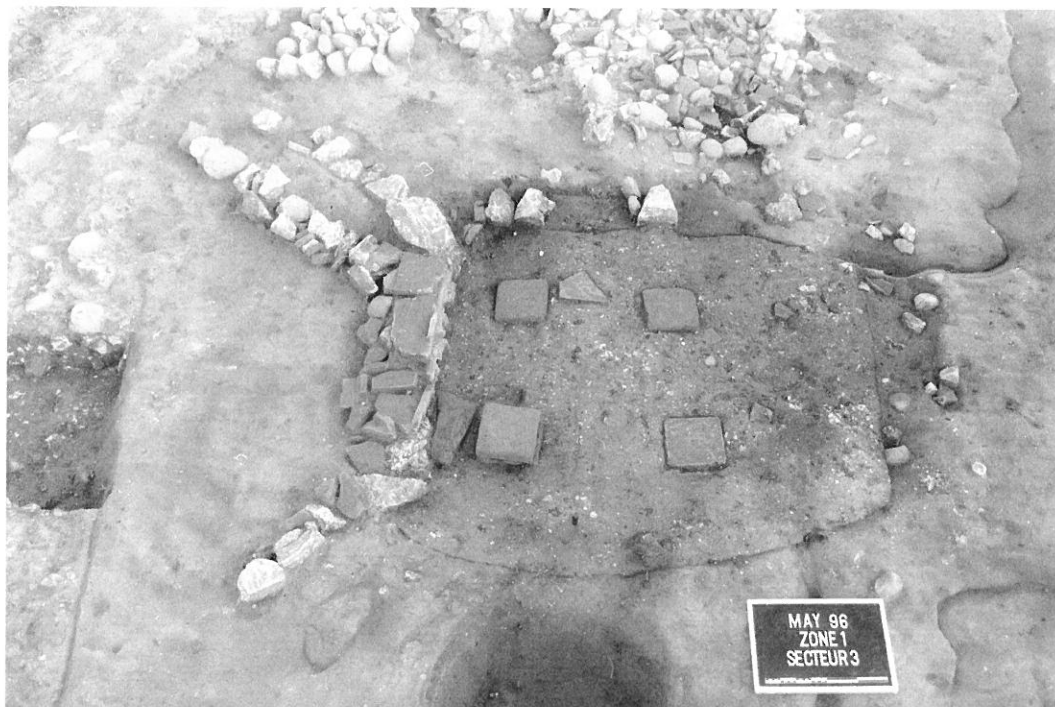
Fig. 17. L'hypocauste à canaux vu du nord (cliché L. Buffat).

Au nord de la pièce, on trouve un petit hypocauste (fig. 15 et 17). Il comporte 4 séries de pilettes (pâte calcaire brun-rouge) installées dans une excavation de forme sub-rectangulaire (1384). À l'est, sont conservées les traces de deux canaux. Le mieux conservé (1306) est constitué de deux petits murets construits avec de petits blocs calcaires, des galets et des fragments de tuiles liés à la terre. Vers l'ouest, le dispositif a manifestement été détruit par les travaux agricoles, mais il est logique de restituer un dispositif similaire (fig. 15). Ce système de chauffage s'apparente à un hypocauste mixte, à canaux et à pilettes. Ces systèmes sont représentés à partir du III<sup>e</sup> s., notamment en Aquitaine. On en a très peu d'exemples dans la région. Le seul qui soit clairement attesté en Languedoc a été reconnu sur la *villa* de Loupian. Durant le dernier état (IIIb), daté de la fin du IV<sup>e</sup> ou du début du V<sup>e</sup> s., la partie résidentielle comprend une grande salle tri-conque. L'abside sud de ce tri-conque est chauffée par un hypocauste mixte (Pellecuer 2000, 489, fig. 51-11). En Provence, ce type d'hypocauste est connu sur l'établissement d'Eyguières (Bouches-du-Rhône), pour le chauffage

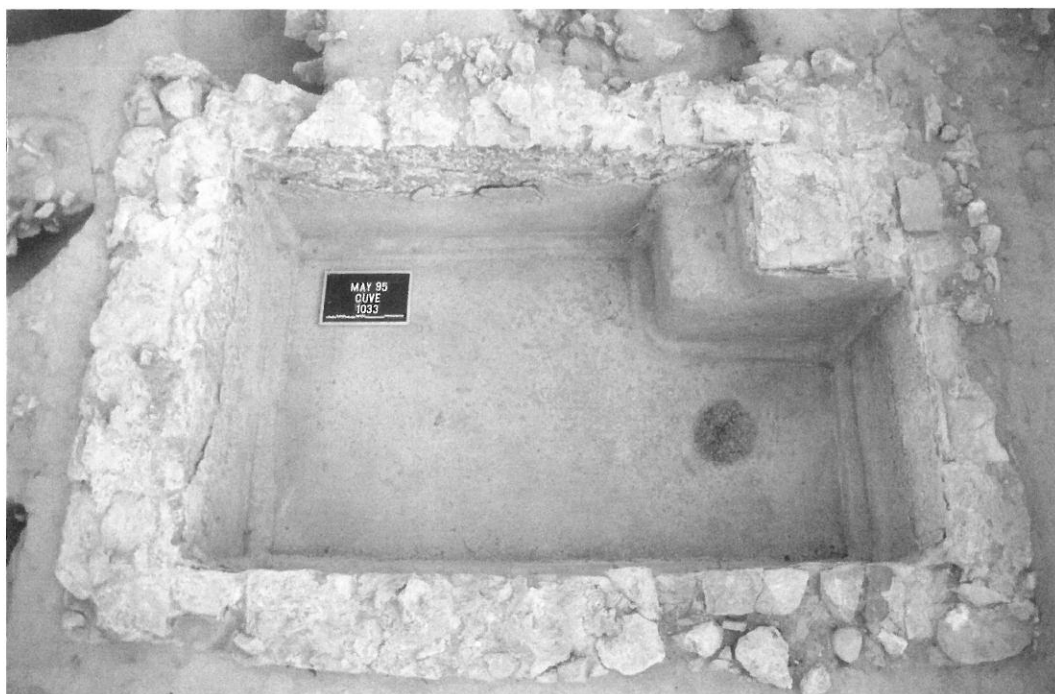
Fig. 24. La cuve 1033 vue du nord (cliché H. Petitot).

de tuiles assisées et liées au mortier. Ses parois internes sont enduites d'un béton hydraulique granuleux (éclats de tuiles inférieurs au centimètre). Chaque arête est renforcée par un boudin anguleux. L'escalier (1148), situé à l'angle sud-ouest, comporte deux marches d'une quarantaine de cm de hauteur. Autour de cette cuve, un espace libre, en forme de "L", correspond soit à une zone de circulation permettant d'accéder au bassin, soit à l'emplacement des

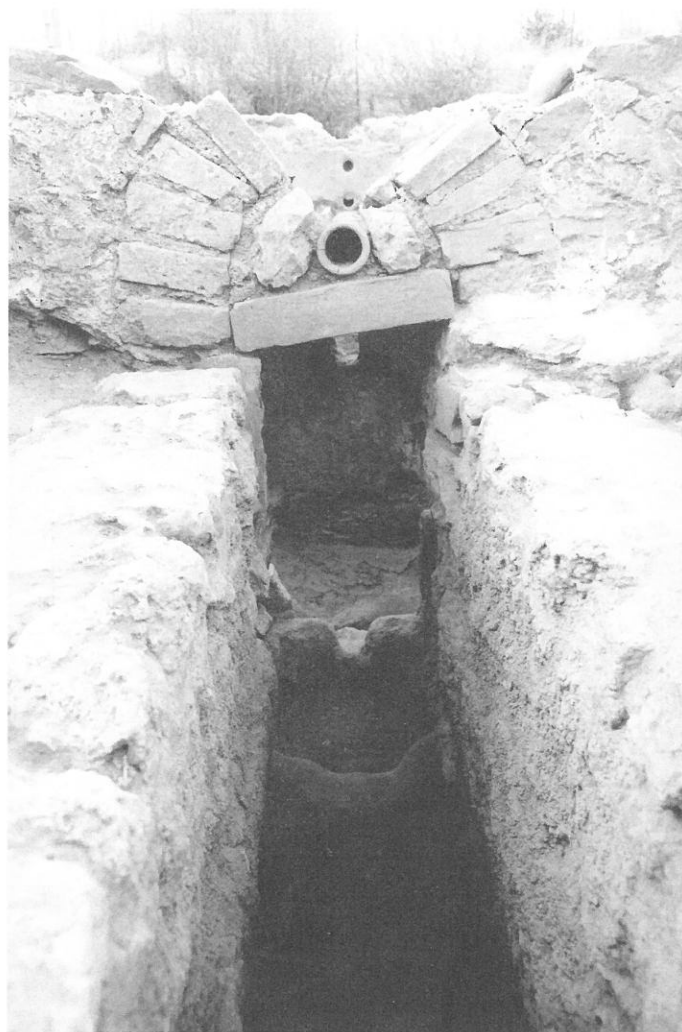
Fig. 41. Les aménagements présents à la terminaison de la section souterraine de l'aqueduc vus du sud. En bas, la *meta* remployée (état 1). En haut, les constructions du bassin avec l'embouchure coiffée d'un arc en plein cintre (état 2). Cet arc a été postérieurement bouché, l'arrivée d'eau étant désormais assurée par un simple tuyau en céramique.
