Un centre domanial dans la vallée de la Tave : la *villa* de Mayran (Saint-Victor-la-Coste, Gard)

Loïc BUFFAT, Hervé PETITOT, Laurent VIDAL

Résumé : L'archéologie de la *villa* connaît depuis une décennie un regain d'intérêt dans le département du Gard. La publication des fouilles et prospections réalisées à Mayran (Saint-Victor-la-Coste) tente de rendre compte du dynamisme de cette recherche thématique. Dans ce cas, un des aspects les plus intéressants est certainement de pouvoir suivre l'histoire du site sur la longue durée, du I^{er} s. av. J.-C. jusqu'à nos jours. A l'époque romaine, la *villa* se présente comme un ensemble important, qui sera doté, au Bas-Empire, d'installations vinicoles et d'un aqueduc à la morphologie peu commune. La *villa* sera occupée tout au long du haut Moyen Âge (VI^e-X^e s.), puis au Moyen Âge médian (XI^e-XIII^e s.). Mayran illustre ainsi une caractéristique importante des *villae* de la région : leur rôle durable dans l'organisation des campagnes.

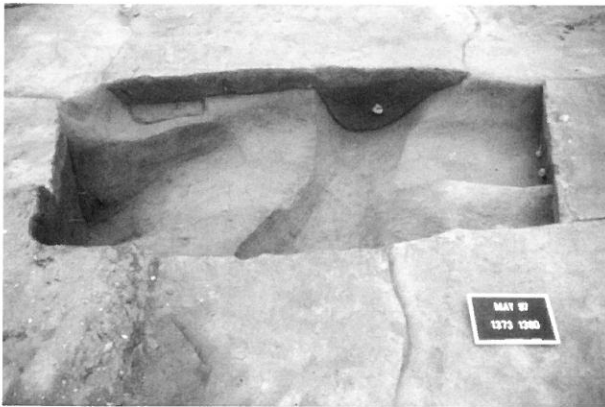
Fig. 10. Vue de l'intersection entre les fossés 1373 et 1374 (cliché L. Buffat).

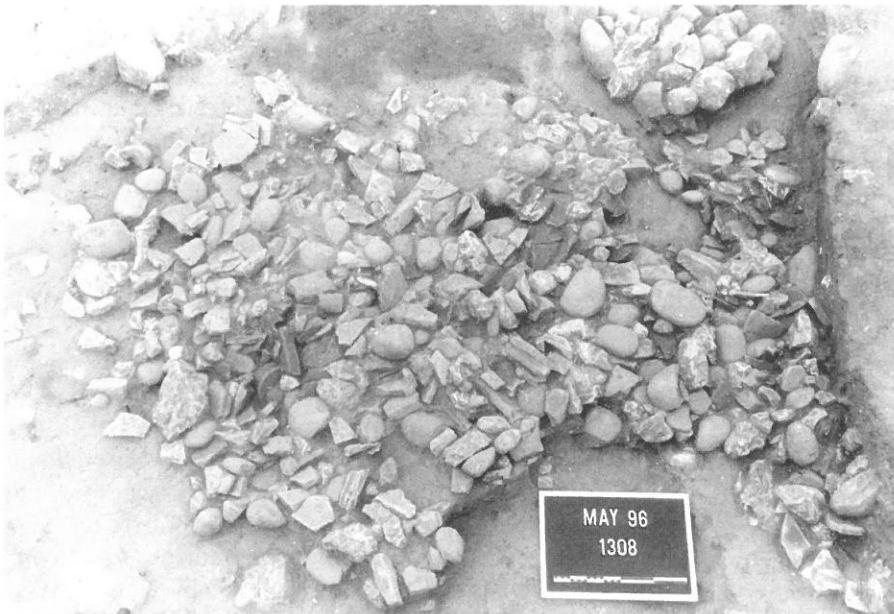
Fig. 16. Le radier 1308 vu du sud (cliché L. Buffat).

galets liés à la terre. Au sud du bâtiment, on trouve deux aménagements assez arasés : un radier de sol (1308) fait de matériaux divers (tuiles, galets, blocs calcaires, *dolium* et blocs de tuileau), et une base de pilier (1307), constituée de galets et de blocs calcaires liés à la terre. Le mobilier recueilli dans le radier 1308, situe le fonctionnement du bâtiment entre la seconde moitié du I^{er} s. et la fin du II^e s. (*cf.* inventaire).

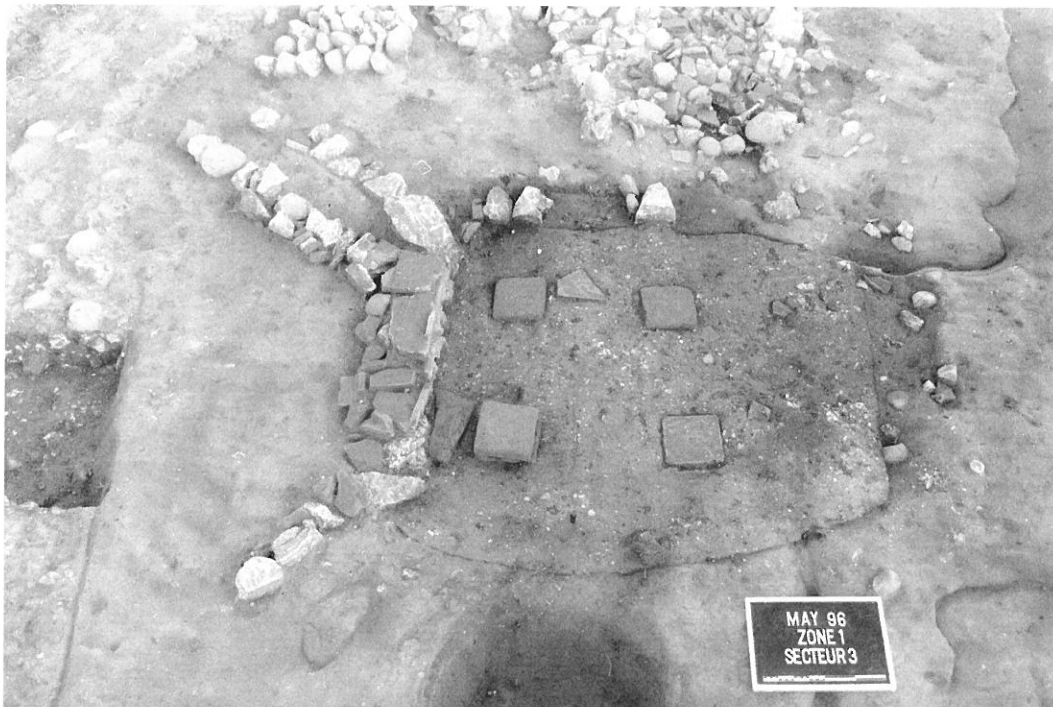
Fig. 17. L'hypocauste à canaux vu du nord (cliché L. Buffat).

Au nord de la pièce, on trouve un petit hypocauste (fig. 15 et 17). Il comporte 4 séries de pilettes (pâte calcaire brun-rouge) installées dans une excavation de forme sub-rectangulaire (1384). À l'est, sont conservées les traces de deux canaux. Le mieux conservé (1306) est constitué de deux petits murets construits avec de petits blocs calcaires, des galets et des fragments de tuiles liés à la terre. Vers l'ouest, le dispositif a manifestement été détruit par les travaux agricoles, mais il est logique de restituer un dispositif similaire (fig. 15). Ce système de chauffage s'apparente à un hypocauste mixte, à canaux et à pilettes. Ces systèmes sont représentés à partir du III^e s., notamment en Aquitaine. On en a très peu d'exemples dans la région. Le seul qui soit clairement attesté en Languedoc a été reconnu sur la *villa* de Loupian. Durant le dernier état (IIIb), daté de la fin du IV^e ou du début du V^e s., la partie résidentielle comprend une grande salle tri-conque. L'abside sud de ce tri-conque est chauffée par un hypocauste mixte (Pellecuer 2000, 489, fig. 51-11). En Provence, ce type d'hypocauste est connu sur l'établissement d'Eyguières (Bouches-du-Rhône), pour le chauffage

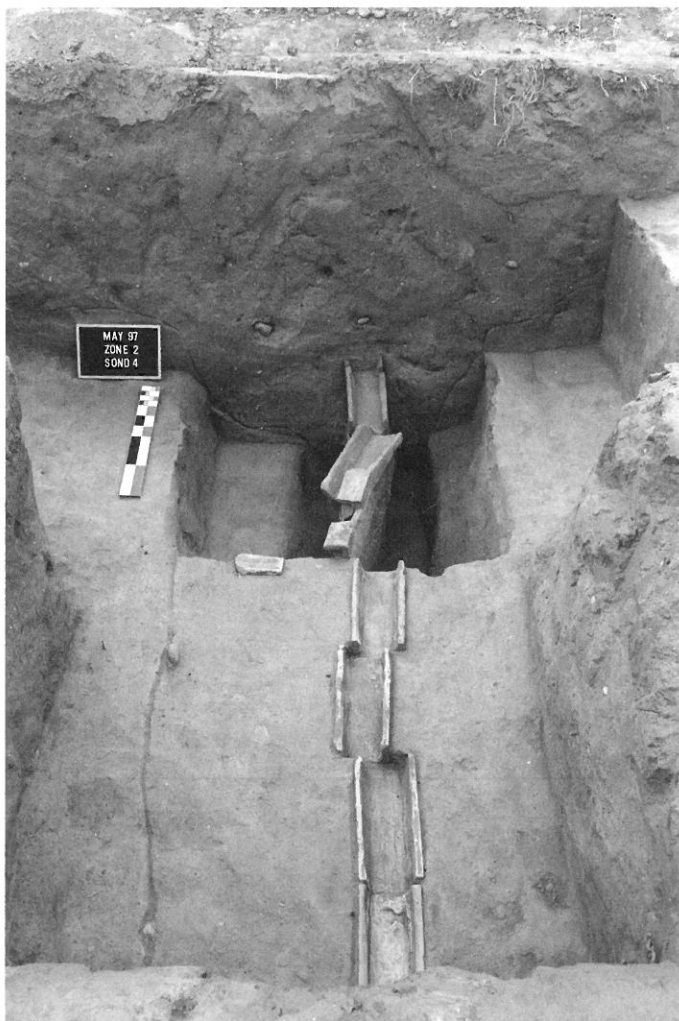
Fig. 43. Canalisation en terre cuite aménagée sur le comblement du fossé antérieur (cliché H. Petitot).

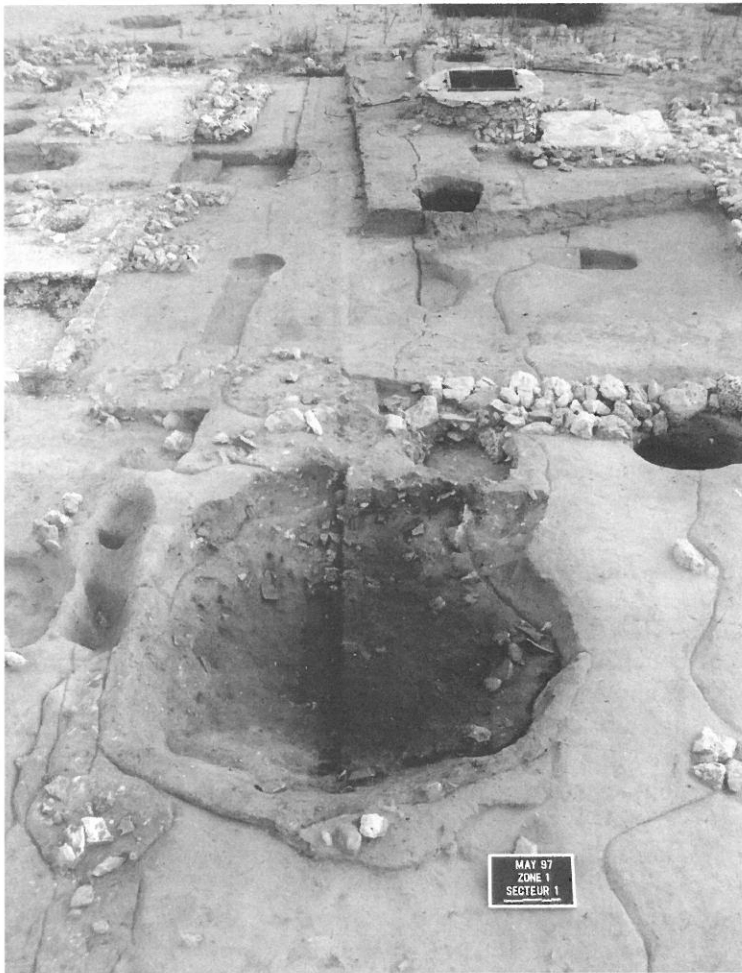
Fig. 48. La couche 1220 comblant une dépression sur la tranchée de l'aqueduc (cliché L. Buffat)
