Un database per studiare le riparazioni post-sismiche

Hélène Dessales, Agnès Tricoche

Hélène Dessales, Agnès Tricoche. Un database per studiare le riparazioni post-sismiche. *Archeologia dell'architettura*, 2018, 23, pp.19-24. hal-02291284

UN DATABASE PER STUDIARE LE RIPARAZIONI POST-SISMICHE

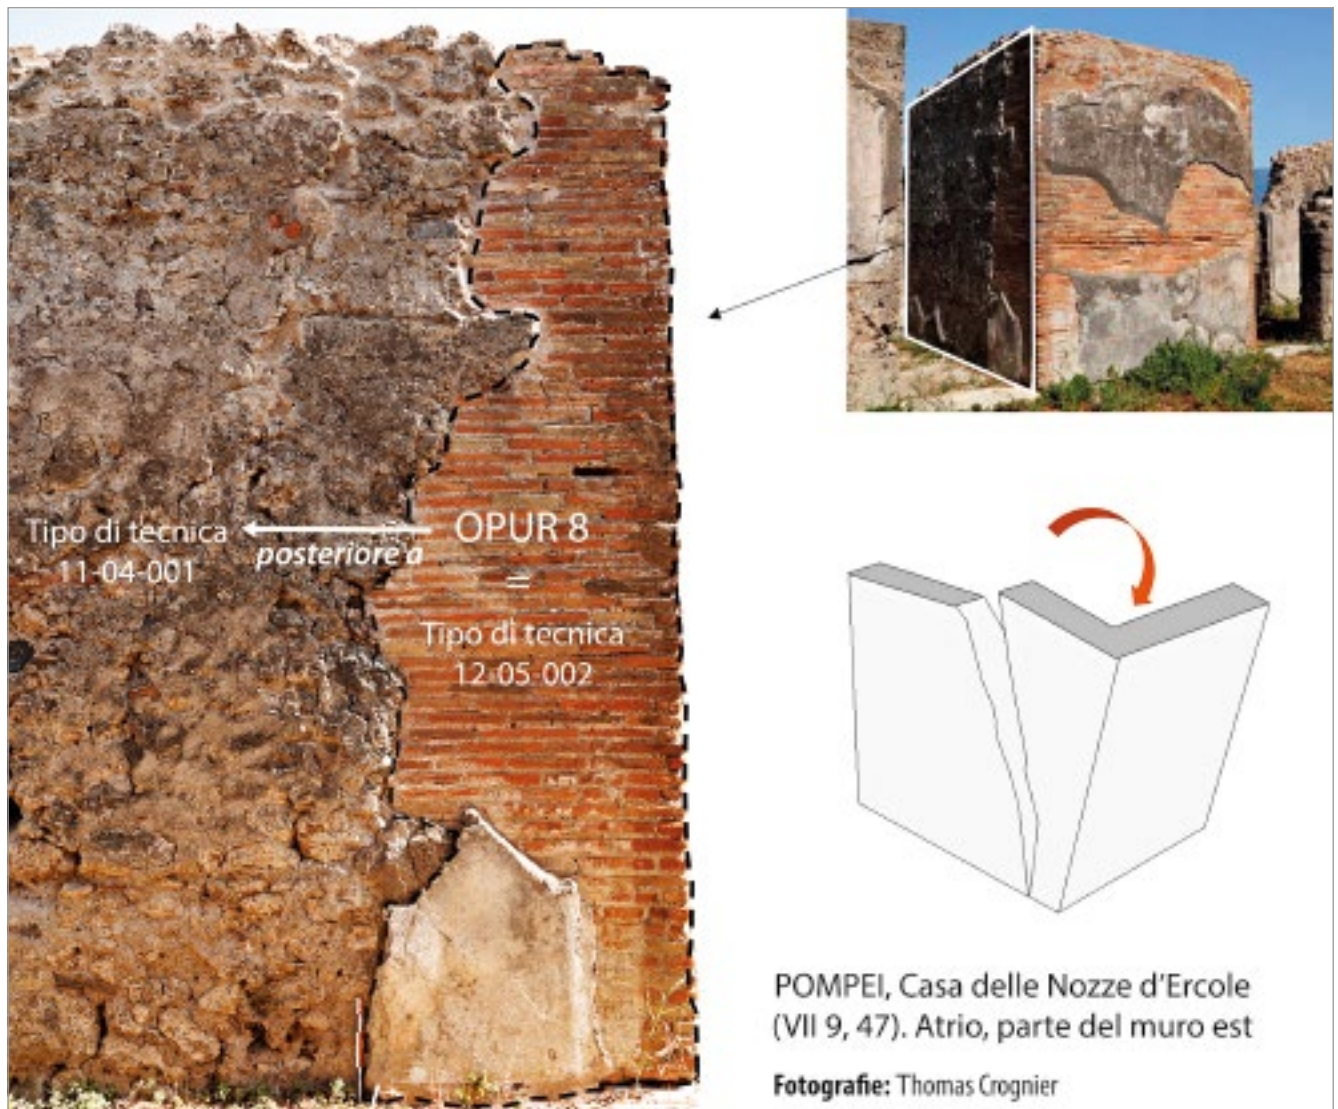
fig. 2 – Esempio di identificazione OPUR: rifacimento di seguito al ribaltamento del cantonale.

– In primo luogo, come già anticipato precedentemente, viene creato un collegamento esterno con il database ACOR (o qualsiasi altro riferimento che indica, mediante un codice, i tipi di tecniche di costruzione definiti) (cf. fig. 1). Pertanto, una riparazione può essere posteriore, anteriore, contemporanea di uno o più tipi di tecniche costruttive. La definizione di tali relazioni consente di sviluppare un approccio statistico sul tipo delle tecniche più danneggiate ma anche sul tipo di tecniche più diffuse per effettuare le riparazioni. Ad esempio, nel caso di Pompei, le murature con elementi in terracotta (frammenti di tegole principalmente)²⁰ sembrano essere preferite per le riparazioni dei muri, di pilastri e di colonne (40%) (fig. 2).
