Un database per studiare le riparazioni post-sismiche

Hélène Dessales, Agnès Tricoche

UN DATABASE PER STUDIARE LE RIPARAZIONI POST-SISMICHE

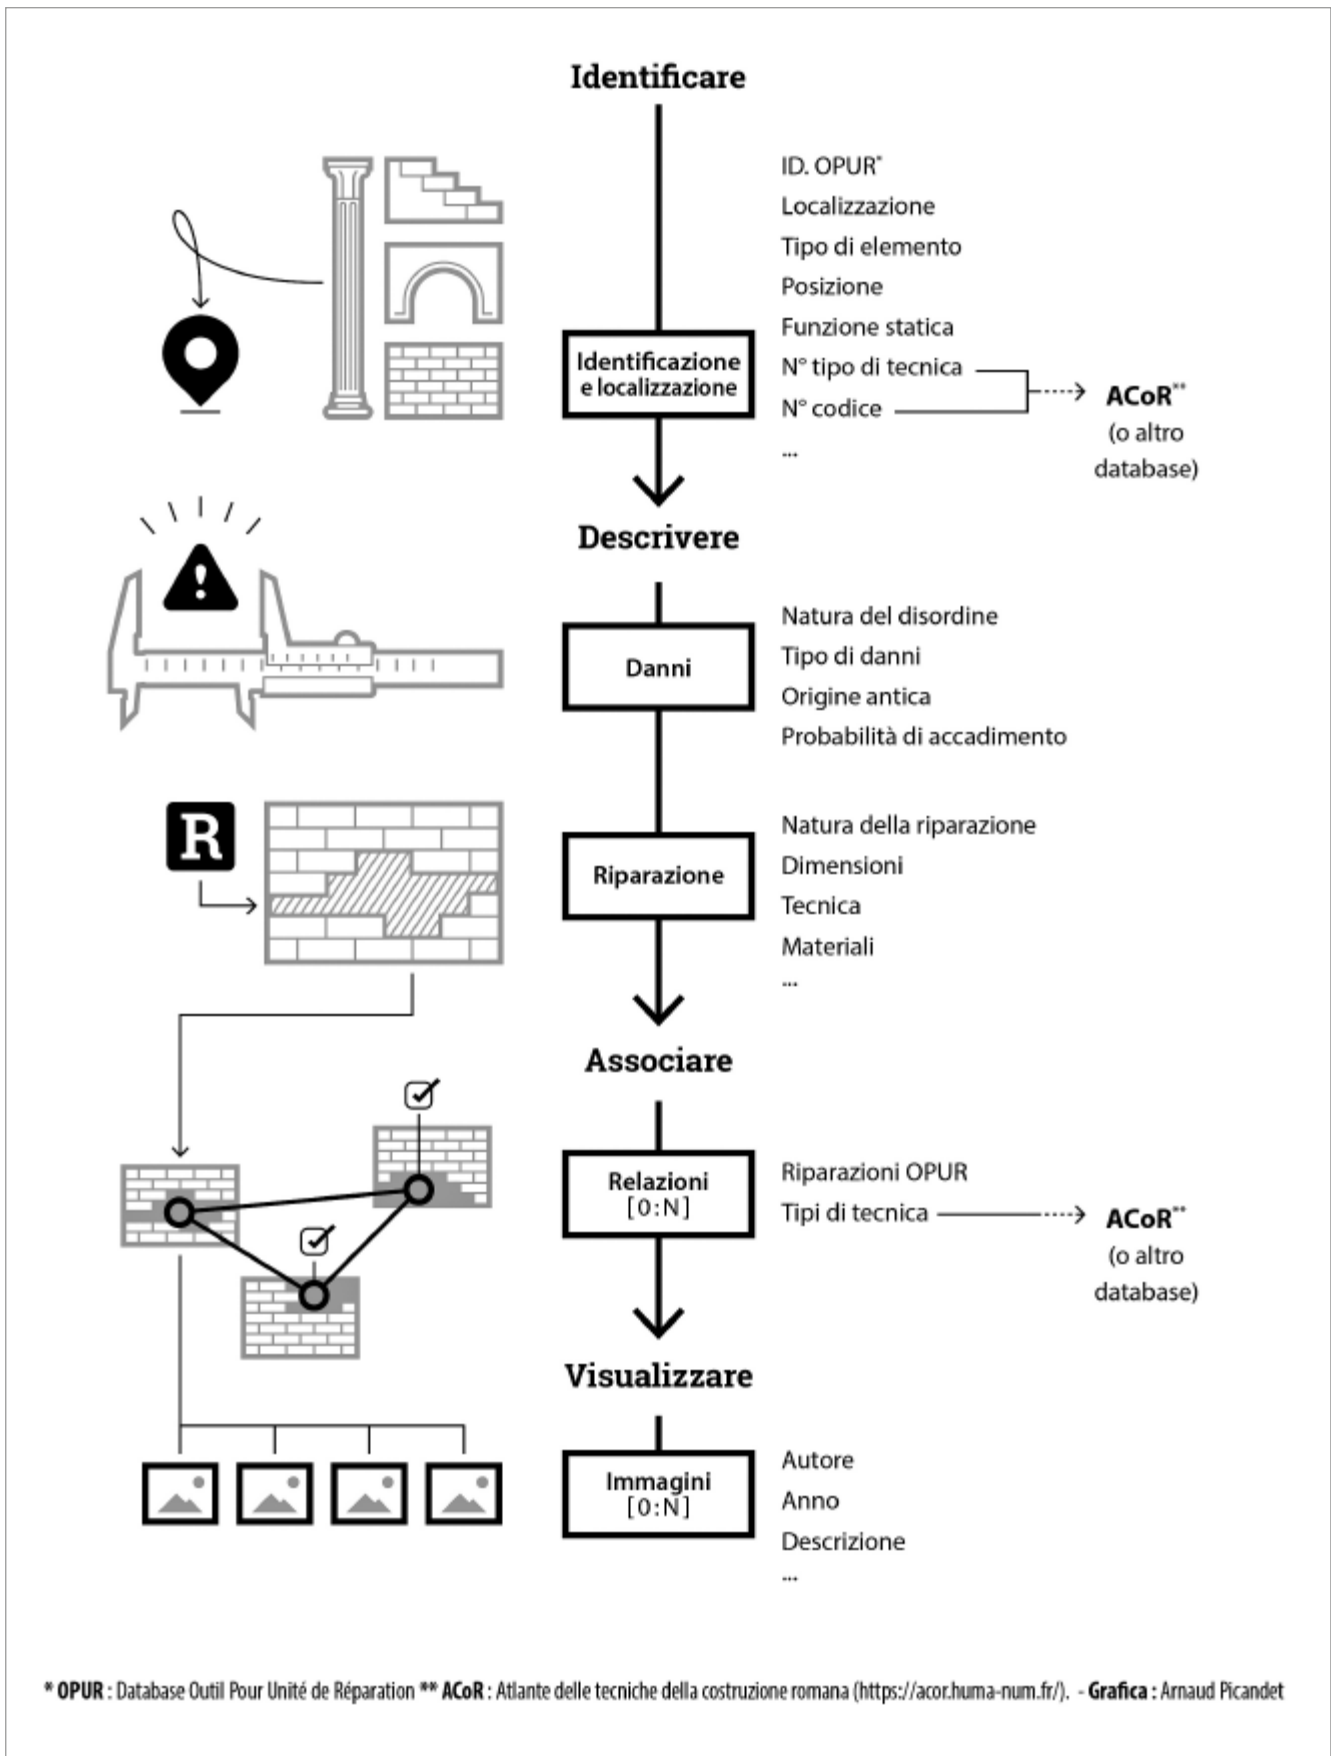
fig. 1 – Diagramma di organizzazione del database.

bancadati è stata associata a un GIS sviluppato da Julien Cavero, basato sulle piante gentilmente fornite dal Parco archeologico di Pompei¹⁶. D'ora in poi, nella sua versione definitiva, il database OPUR presenta per ciascuna riparazione un sistema di indicizzazione e di analisi organizzato secondo la *tab. 1*.
