Epave du CSS Alabama Le canon RML Blakely

Max Guérout

Groupe de recherche en archéologie navale – Laboratoire d'histoire et d'archéologie maritime FED 4124 (Sorbonne Université – Ecole Navale – Musée de la Marine - GRAN)

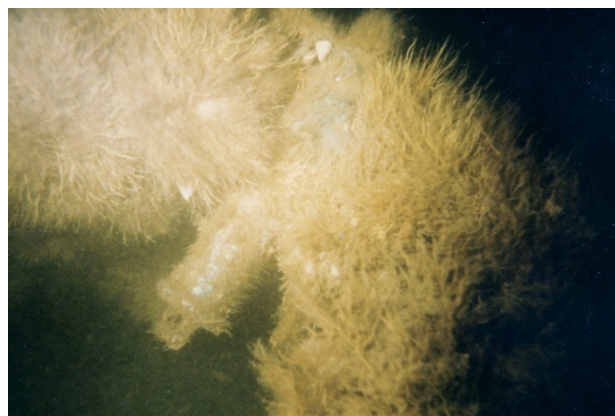
Figure 10 – Pivot arrière du châssis pivotant qui repose à l'envers

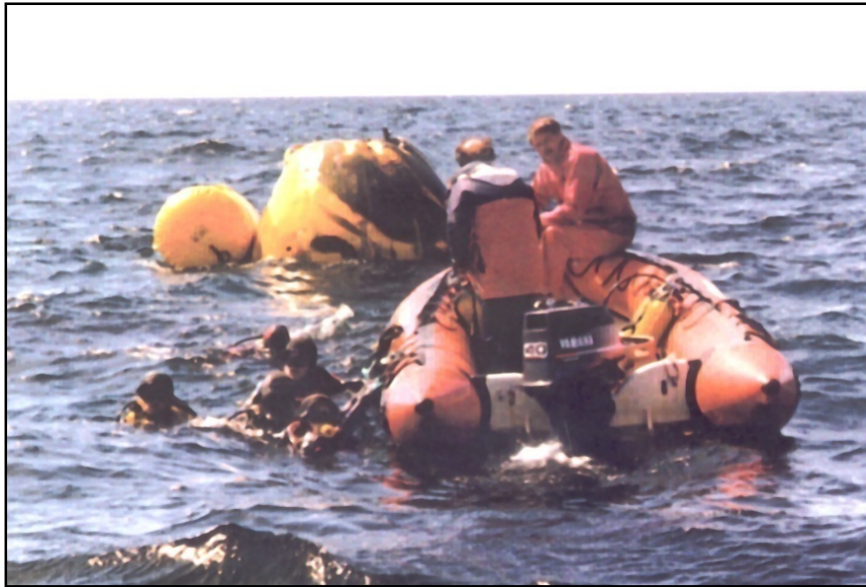
Figure 15 – L'unité de levage soutenant le canon, en surface.

2 - descente depuis l'embarcation pneumatique de l'unité de levage de 5000 litres et amarrage de celle-ci à l'extrémité du câble d'acier par 16 mètres de profondeur. Descente depuis la surface des bouteilles nécessaires au gonflage. En fin de manœuvre et après utilisation de trois bi-bouteilles pour gonfler l'unité de levage, le canon décolle du fond et se trouve en dérive à 40 mètres de profondeur sous l'unité de levage (Figure 15). Cette seconde opération a été réalisée en 13 minutes.

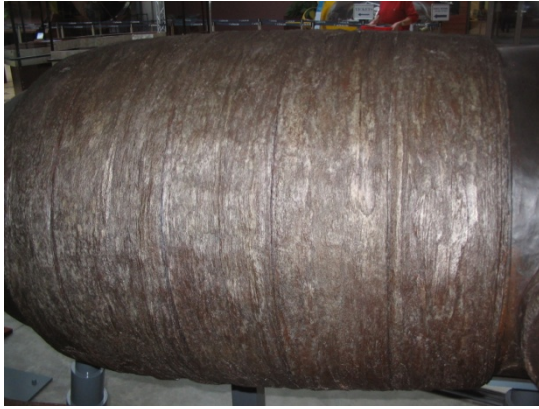
Figure 21 - Vue sur le côté droit des 5 frettes en fer forgé (photos J. Guesnon)

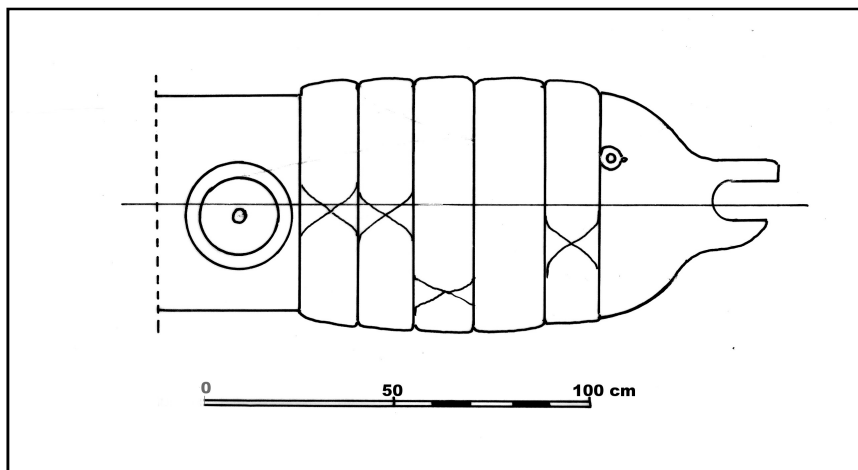
Figure 23 - Position des soudures. La soudure de l'avant-dernière frette est située sous le canon à 48 cm sous le plan médian. (Dessin M. Guérout)

Les frettes de renfort peuvent être fabriquées de plusieurs manières. Soit à l'aide de bandes de fer forgé soudées, soit à partir de loupes de fer, forgées en anneau puis laminées à l'aide de rouleaux verticaux, nous nous trouvons dans le premier cas.

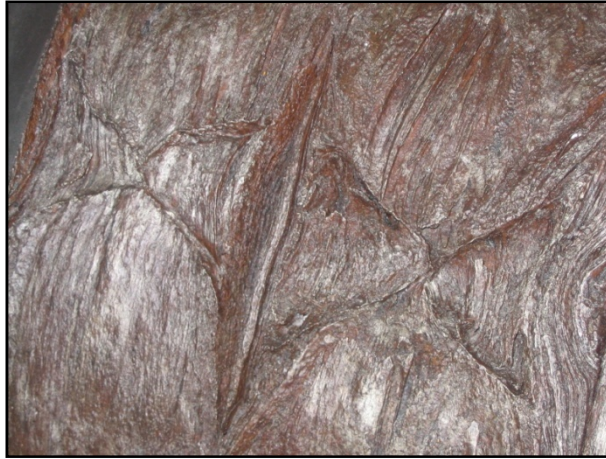
Figure 26 - Vue de la soudure en coin des deux frettes avant
(photo : J. Guesnon)

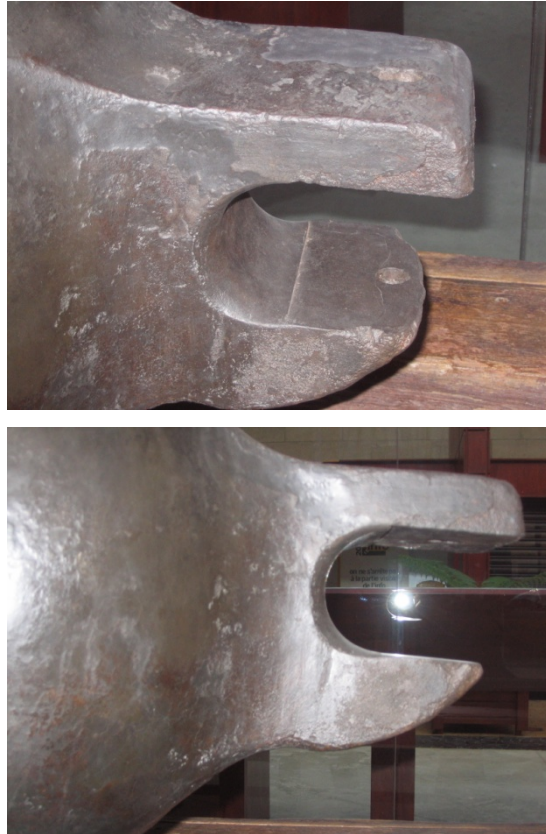
Figure 29 – Bouton et anneau de brague (photos J. Guesnon)

La culasse est hémisphérique. Le bouton massif est de section rectangulaire comporte un anneau de brague ouvert, mais la présence d'un logement destiné à une clavette indique que le coin amovible fermant habituellement l'anneau de brague s'est détaché.

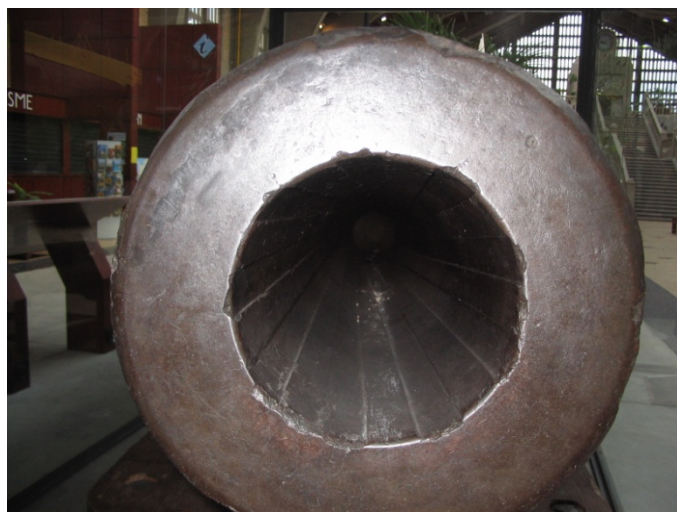
Figure 30 - Vue de la bouche et des rayures (Photo J. Guesnon)

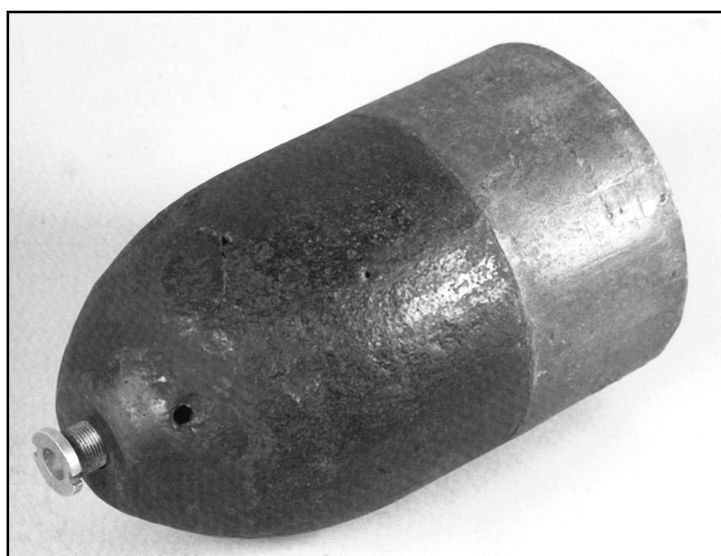
Figure 34 – Obus qui était resté engagé dans le tube du canon Blakely.

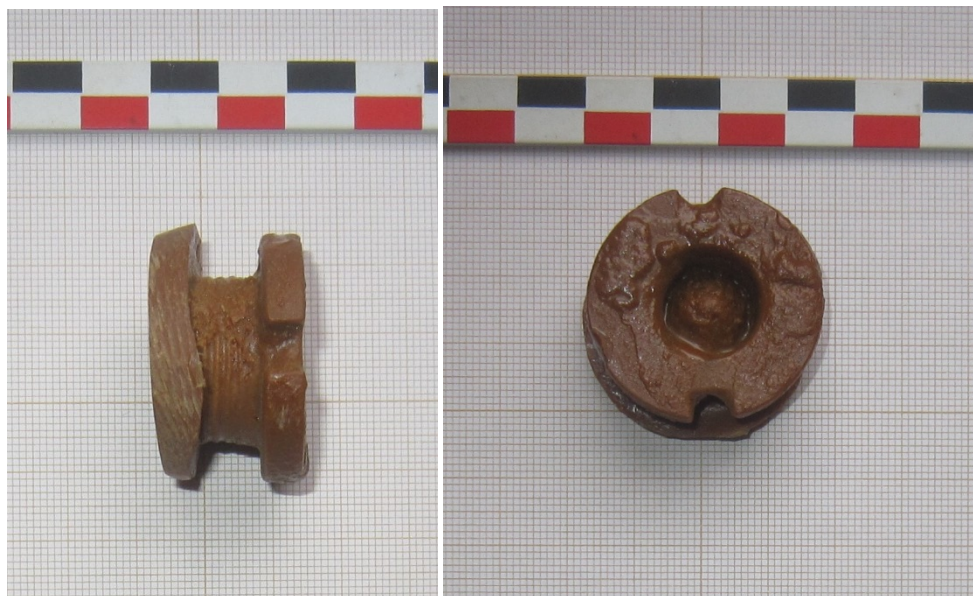
Figure 45 – Moulage de la fusée avant désamorçage

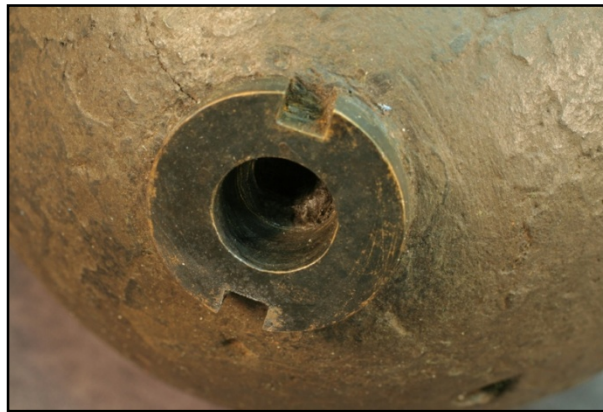
Figure 46 – Fusée vissée sur l'ogive de l'obus mis au jour en 2005

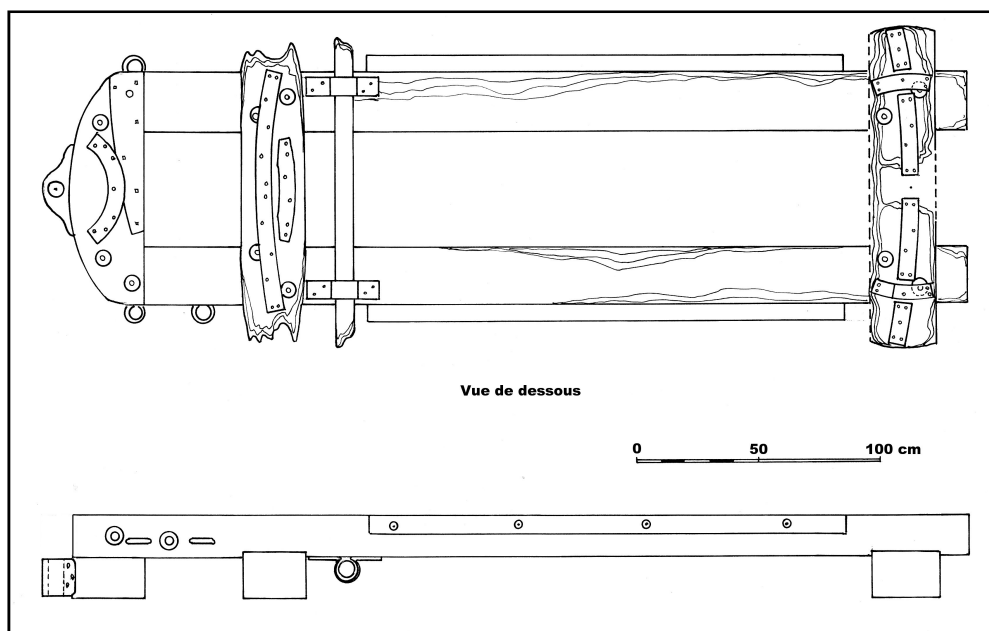
Figure 52 - Châssis pivotant ALS 143 (Dessin M. Guérout)

La traverse avant se trouve à 85 cm de l'avant, sa section mesure 26 cm par 20 cm d'épaisseur; ses deux extrémités sont dégradées et sa largeur d'origine ne peut être déterminée. Elle porte sur sa face inférieure deux chemins de glissement en cuivre. L'un d'eux centré sur le pivot arrière mesure 260 cm de rayon, le second centré sur le pivot avant à un rayon de 92 cm.

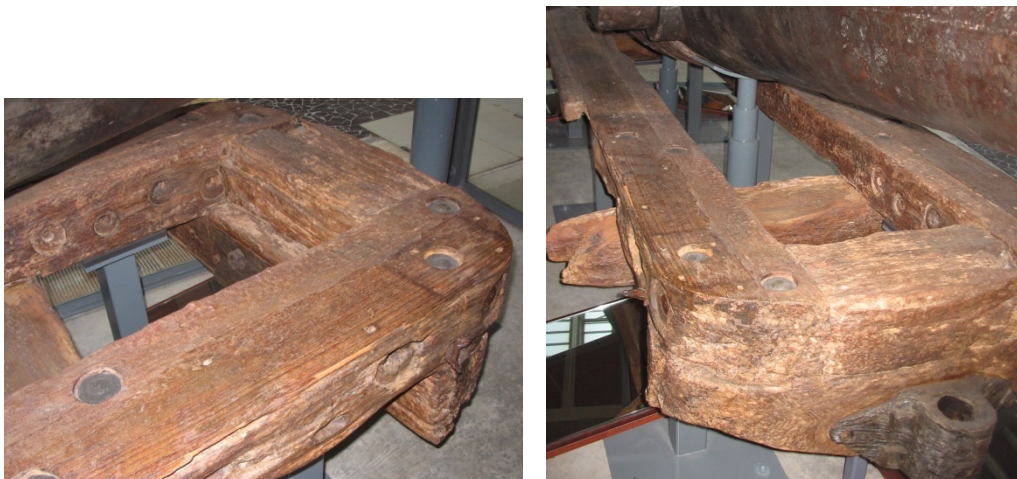
Figure 54 - Renfort avant (vue de l'arrière et de l'avant) (Photos J. Guesnon)

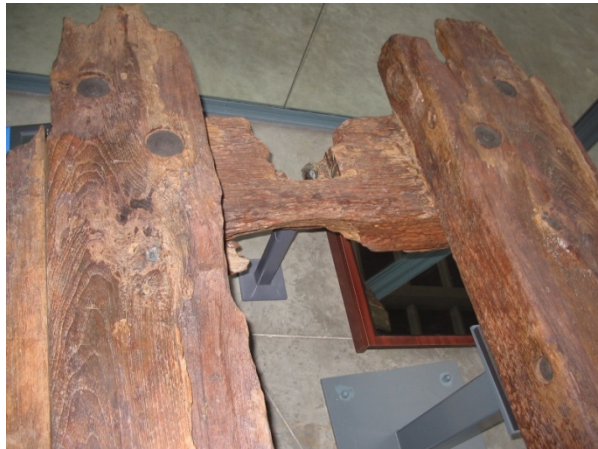
Figure 55 - Traverse arrière (photo J. Guesnon)

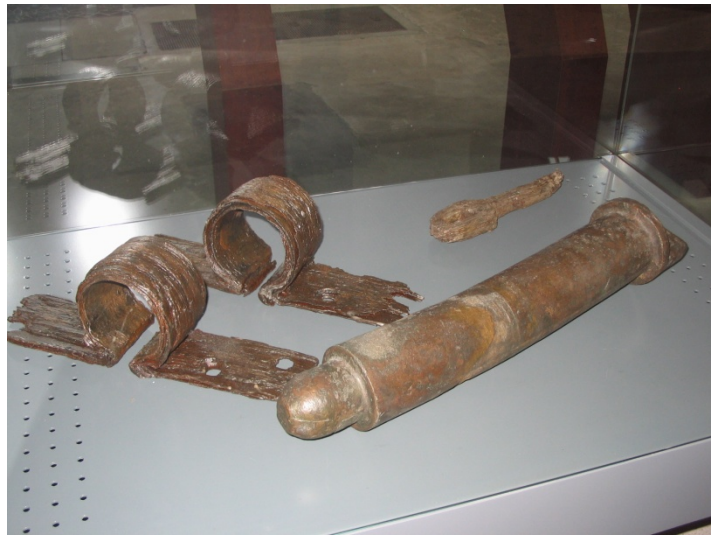
Figure 59 - Les deux porte-essieu et le pivot arrière.

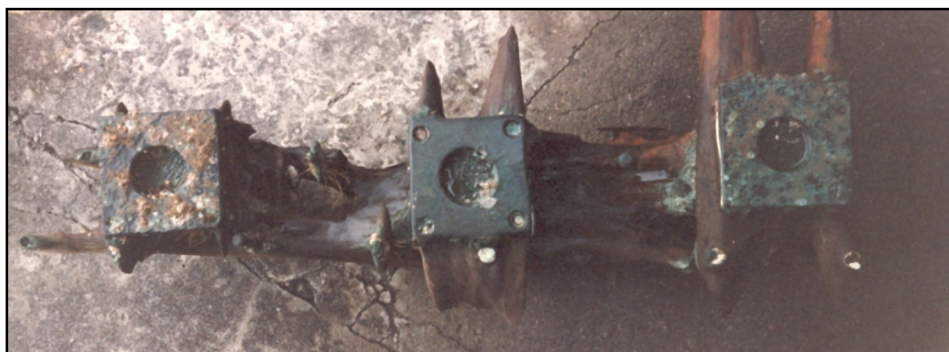
Figure 64 - ALS 150 : trois pivots obturés par un tampon de bois
