Epave du CSS Alabama Le canon RML Blakely

Max Guérout

Max Guérout. Epave du CSS Alabama Le canon RML Blakely. [Rapport de recherche] Groupe de recherche en archéologie navale (GRAN). 2019. hal-02326424

Groupe de recherche en archéologie navale – Laboratoire d'histoire et d'archéologie maritime FED 4124 (Sorbonne Université – Ecole Navale – Musée de la Marine - GRAN)

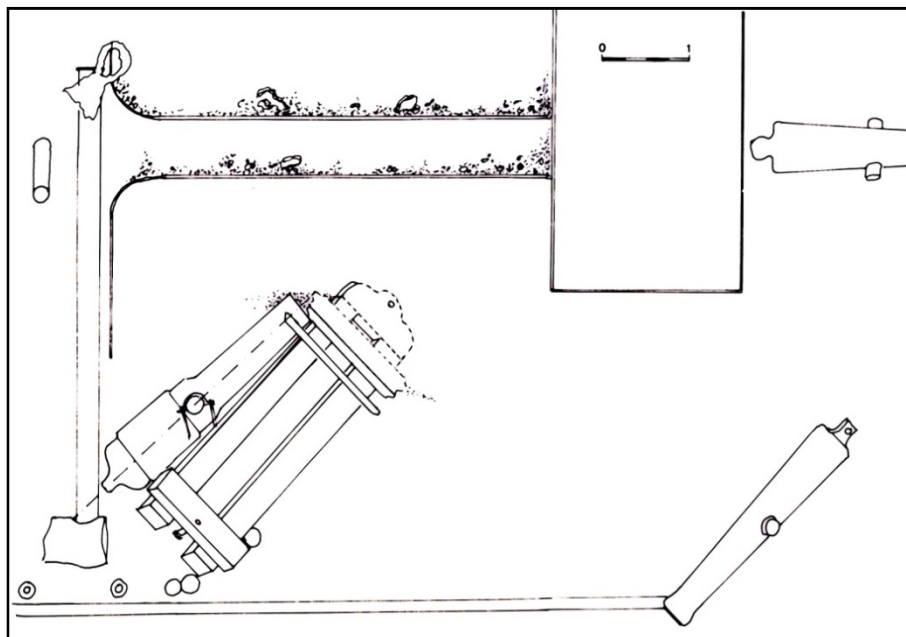
Figure 8 – Position initiale du canon et du châssis pivotant (vue de dessus) (Dessin M. Guérout)

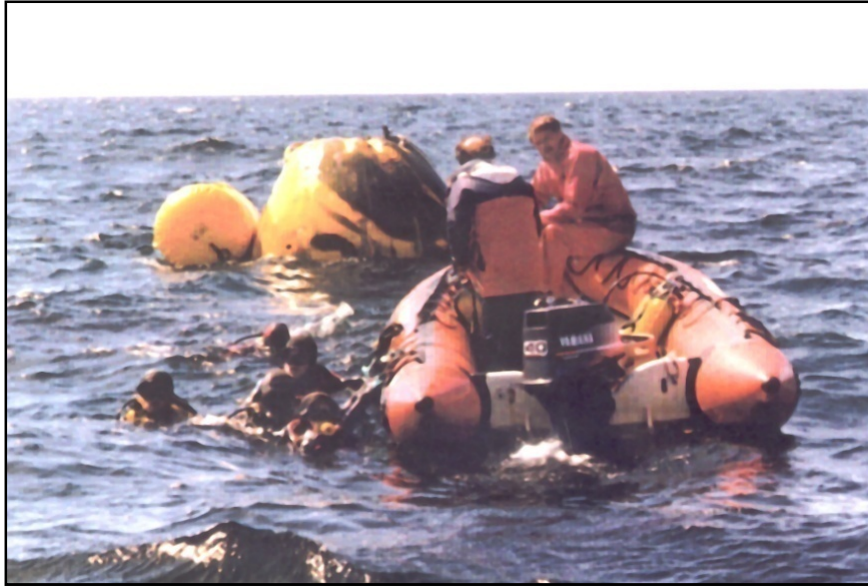
Figure 15 – L'unité de levage soutenant le canon, en surface.

2 - descente depuis l'embarcation pneumatique de l'unité de levage de 5000 litres et amarrage de celle-ci à l'extrémité du câble d'acier par 16 mètres de profondeur. Descente depuis la surface des bouteilles nécessaires au gonflage. En fin de manœuvre et après utilisation de trois bi-bouteilles pour gonfler l'unité de levage, le canon décolle du fond et se trouve en dérive à 40 mètres de profondeur sous l'unité de levage (Figure 15). Cette seconde opération a été réalisée en 13 minutes.

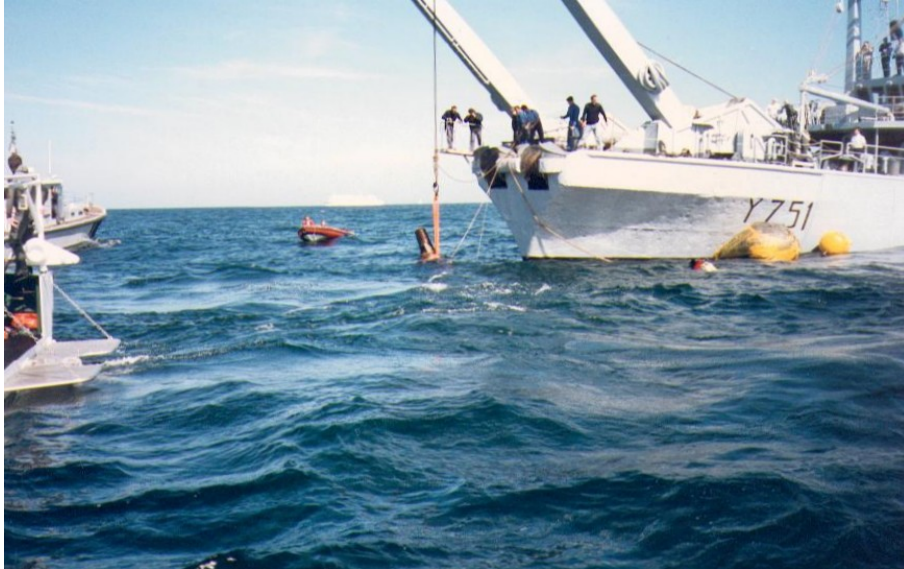
Figure 17 – Hissage du canon à bord de la *Fidèle*.

5 - la gabare hisse le canon hors de l'eau et le pose sur sa plage avant (Figure 17). L'ensemble de l'opération a duré 1 h 31 entre le départ de la première équipe de plongeur et la sortie de l'eau du canon.

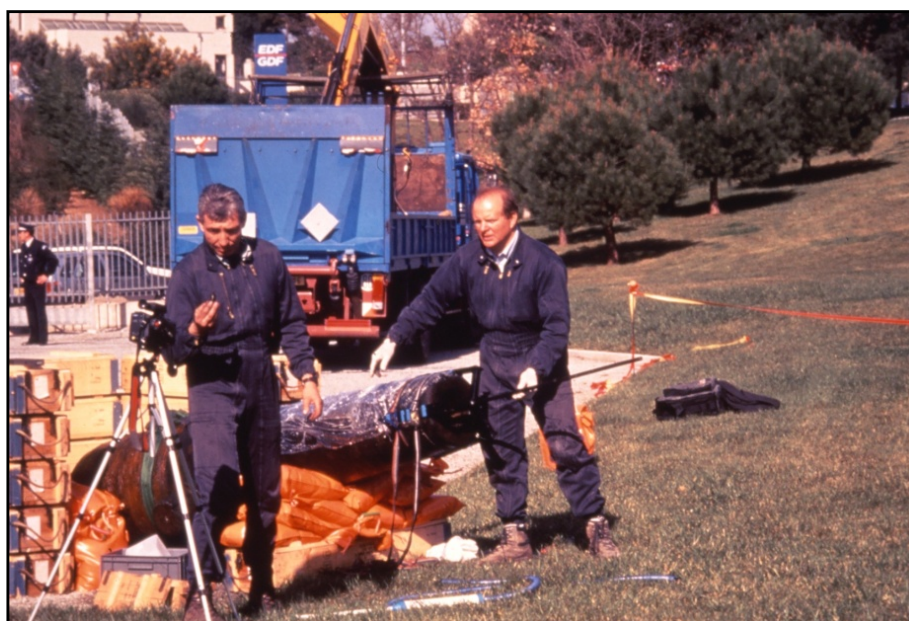
Figure 19 – Désamorçage de l'obus à Cannes

Ce désamorçage fut confié au service de déminage des Alpes Maritimes. Avant cette opération un moulage de la fusée fut effectué au laboratoire Archéolyse International nous permettant d'en connaître les caractéristiques : le diamètre de la tête est de 32 mm et son épaisseur de 5mm, deux encoches diamétralement opposées de 5,5 mm de large et de 4 mm de profondeur permettent de la visser sur l'ogive. Trois filetages (pas à gauche) d'un pas de vis de 22 mm de diamètre étaient apparents sous la tête de la fusée.

Un outil adapté à la fusée soudé à l'extrémité d'une tige maintenue centrée par un étrier fixé sur la bouche du canon fut fabriqué pour dévisser la fusée. Le canon transporté sur un terrain dégagé à proximité du laboratoire, fut entouré d'un mur de sac de sable, les maisons avoisinantes évacuées et la circulation interrompue. La fusée fut aisément dévissée, l'air mélangé aux gaz de décomposition de la poudre était en légère surpression et la poudre légèrement humide.

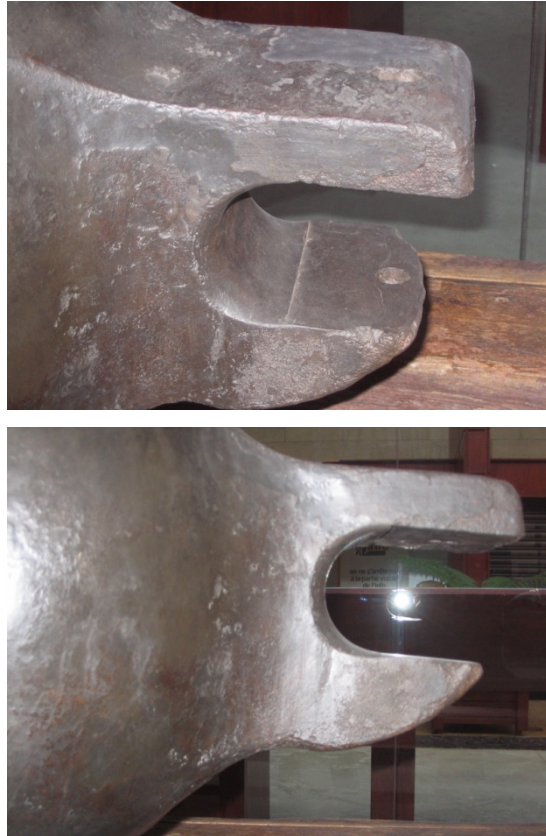
Figure 29 – Bouton et anneau de brague (photos J. Guesnon)

La culasse est hémisphérique. Le bouton massif est de section rectangulaire comporte un anneau de brague ouvert, mais la présence d'un logement destiné à une clavette indique que le coin amovible fermant habituellement l'anneau de brague s'est détaché.

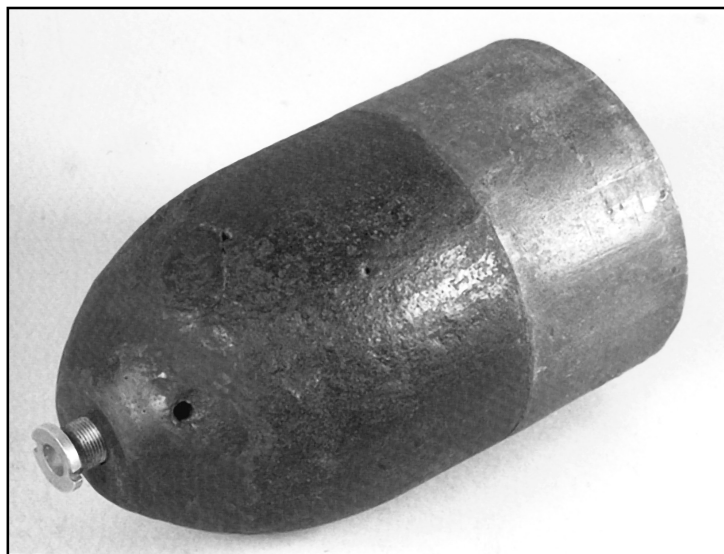
Figure 34 – Obus qui était resté engagé dans le tube du canon Blakely.

Trois obus du canon RML Blakely de 7 pouces sont parvenus jusqu'à nous, chacun d'entre eux ayant eu un « destin » particulier. Le premier, le plus connu, tiré lors du combat a atteint le *Kearsarge* sans exploser. Resté fiché dans l'étambot, il n'a pas explosé et a été ensuite récupéré (Figure 33). Le second mis au jour en 1994, était resté engagé dans le tube du canon, il en a été extrait lors du traitement de conservation (Figure 34). Le troisième a été retrouvé lors de la campagne de fouille 2005 dirigée par G. Watts, encore conditionné dans sa caisse de transport (Figure 35).

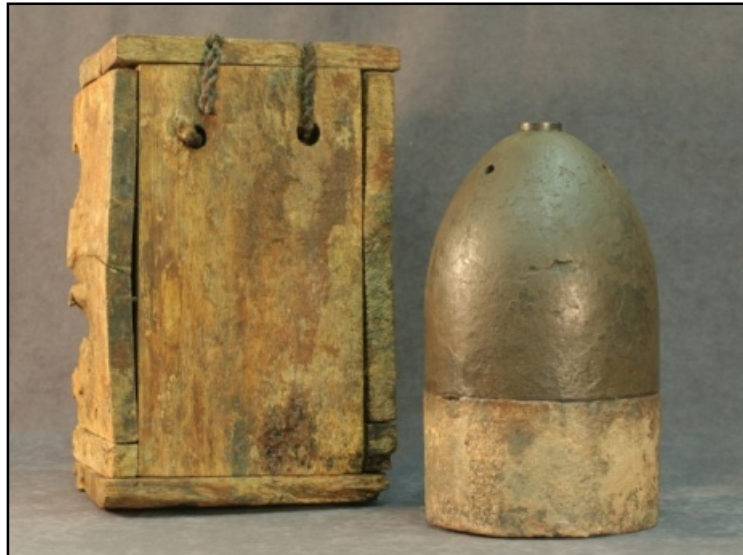
Figure 35 – Obus et sabot mis au jour en 2005

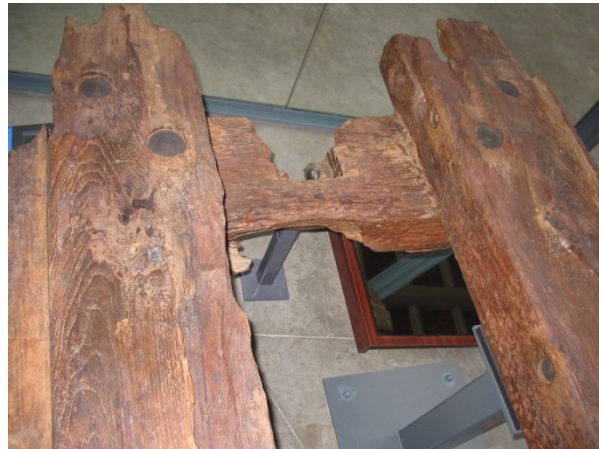
Figure 55 - Traverse arrière (photo J. Guesnon)

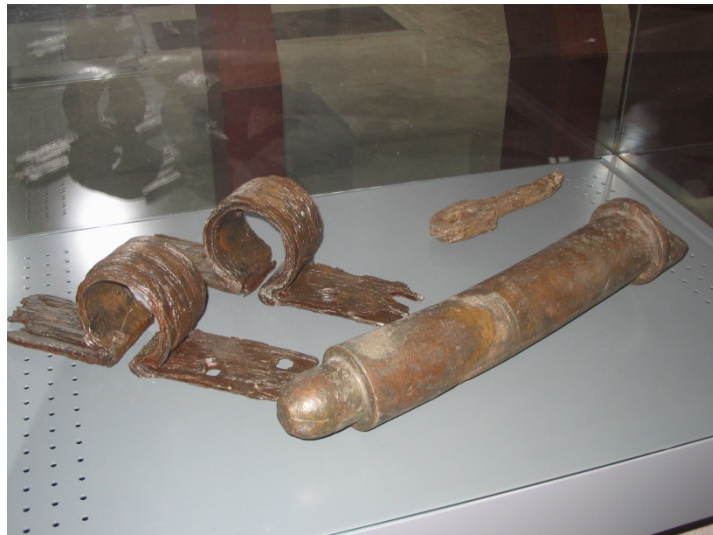
Figure 59 - Les deux porte-essieu et le pivot arrière.

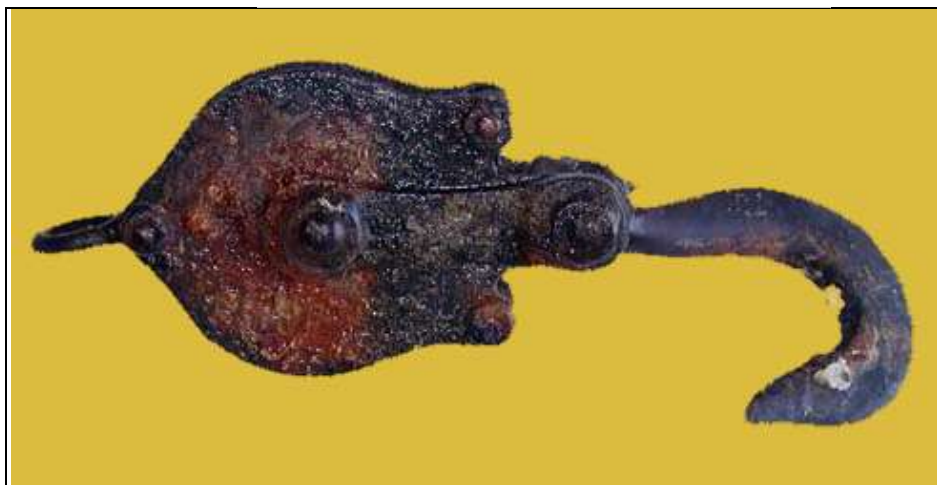
Figure 75 - Poulie simple en bronze (ALS 05 - 15) du palan de pointage d'un canon à pivot (Photo CCAS -15 retouchée)
