Epave du CSS Alabama Le canon RML Blakely

Max Guérout

Groupe de recherche en archéologie navale – Laboratoire d'histoire et d'archéologie maritime FED 4124 (Sorbonne Université – Ecole Navale – Musée de la Marine - GRAN)

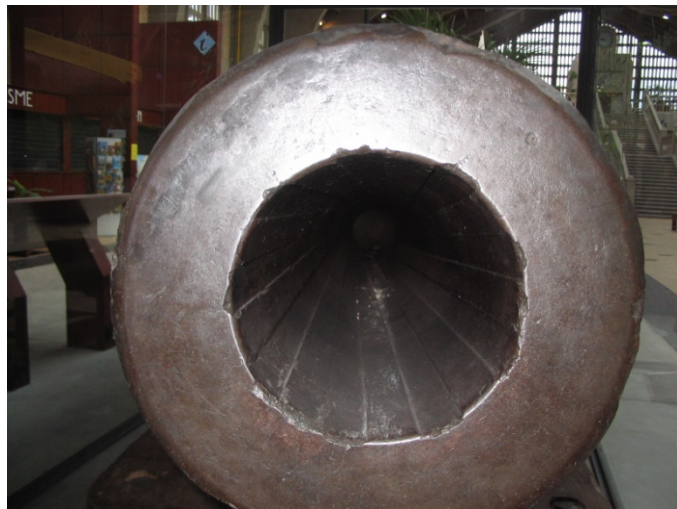
Figure 30 - Vue de la bouche et des rayures (Photo J. Guesnon)

L'âme du canon comporte 9 rayures (grooves) de 1 mm d'épaisseur et de 31 mm de large, l'espace compris entre les rayures (lands) a la même dimension. Le profil de ces rayures, presque rectangulaire, est représenté sur la figure.

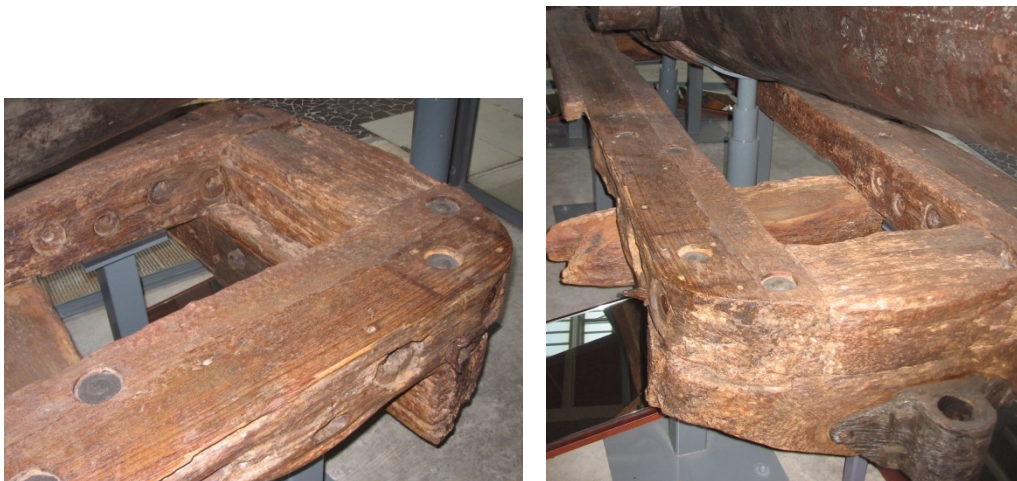
Figure 54 - Renfort avant (vue de l'arrière et de l'avant) (Photos J. Guesnon)
