Epave du CSS Alabama Le canon RML Blakely

Max Guérout

Max Guérout. Epave du CSS Alabama Le canon RML Blakely. [Rapport de recherche] Groupe de recherche en archéologie navale (GRAN). 2019. hal-02326424

Groupe de recherche en archéologie navale – Laboratoire d'histoire et d'archéologie maritime FED 4124 (Sorbonne Université – Ecole Navale – Musée de la Marine - GRAN)

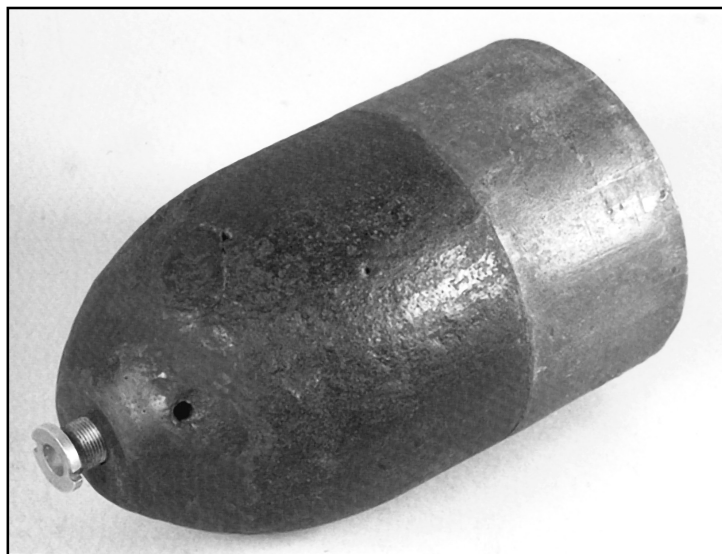
Figure 34 – Obus qui était resté engagé dans le tube du canon Blakely.

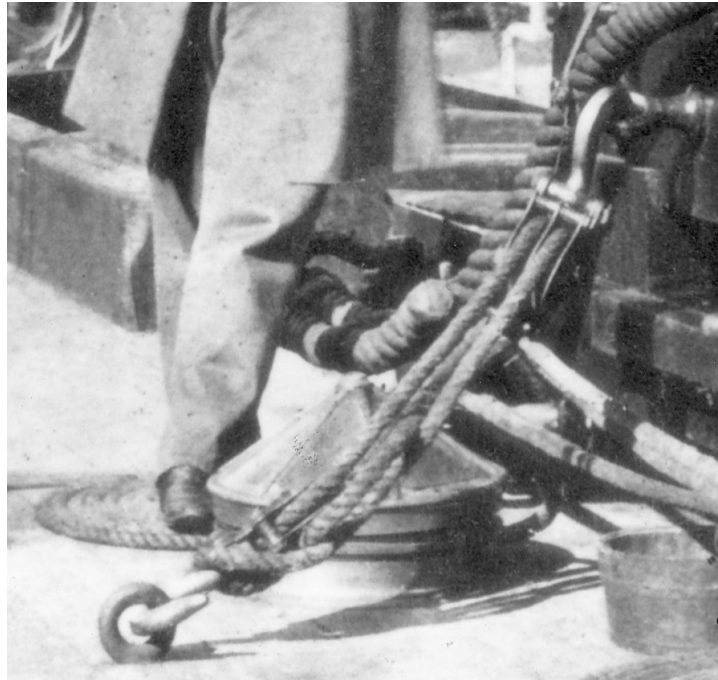
Figure 73 – Photographie prise à Capetown, montrant le palan de pointage du canon de 8 pouces.
