# Aménagement du Büech à La Faurie et à Aspremont: caractérisation des variantes d'aménagement vis à vis de la géomorphologie - Approche par le morphological quality index (MQI)

Guillaume Piton, Félix Philippe, Jean-Marc Tacnet

25 MAI 2018

IRSTEA - CENTRE DE GRENOBLE - UR ETNA  
2 rue de la papeterie  
38402 Saint Martin d'Hères

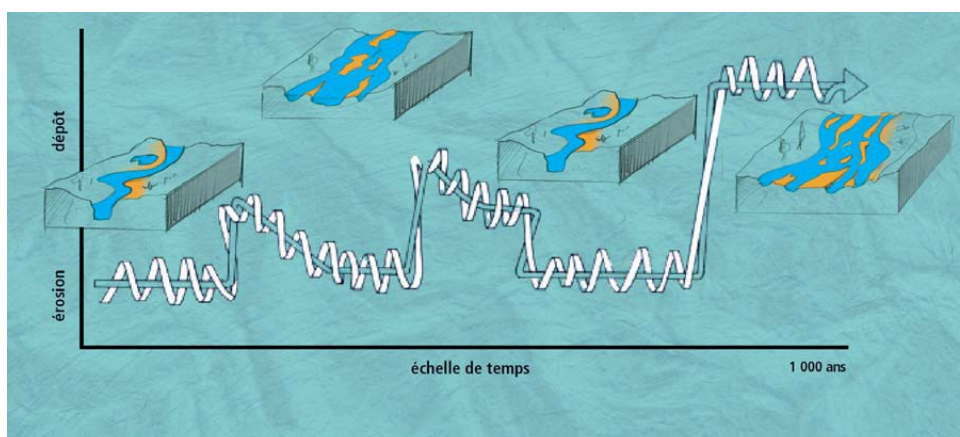
Figure 1: Evolution d'un cours d'eau sur le moyen-long terme, d'après Malavoi and Bravard (2010 p. 15)

Les auteurs de la méthode soulignent qu'il faut garder à l'esprit qu'il existe un certain temps d'adaptation dans les ajustements morphologiques d'un cours d'eau (Figure 1) et qu'il faut donc faire preuve de prudence vis-à-vis des conclusions tirées d'une application du MQIm (ou du MQI) immédiatement :

- à la suite d'une crue importante, typiquement celles qui dépassent un temps de retour de 10-20 ans (qui vient perturber la tendance moyenne : flèche verte sur la Figure 1, et engendre les fluctuations d'état dans la trajectoire réelle : le trait blanc) ou
- après la fin de travaux de restauration : les effets peuvent parfois être seulement temporaires sur certains aspects tel que représenté par la Figure 2).
