# La mise en œuvre d'une charpente à chevrons-formant-fermes du XIII<sup>e</sup> siècle : l'exemple expérimental de Guédelon

Frédéric Epaud

## La mise en œuvre d'une charpente à chevrons-formant-fermes du XIII<sup>e</sup> siècle : l'exemple expérimental de Guédelon.

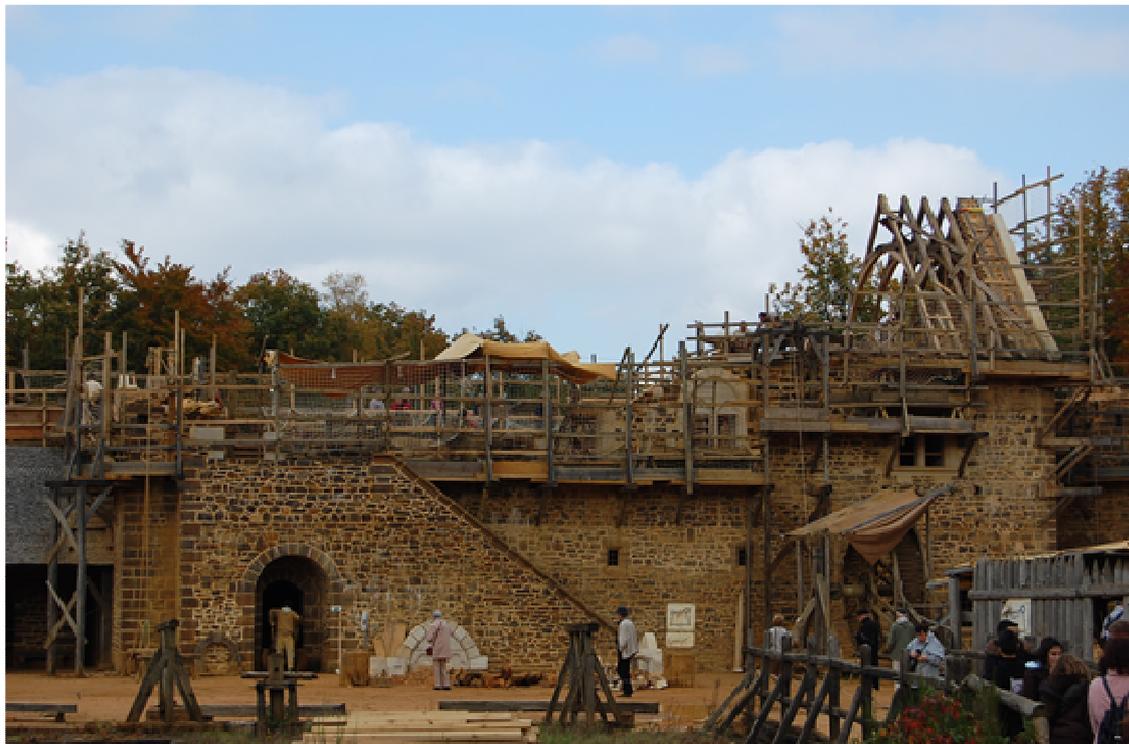
Fig. 1 : Construction du logis du château de Guédelon avec le levage de la charpente de la chambre (septembre 2008).

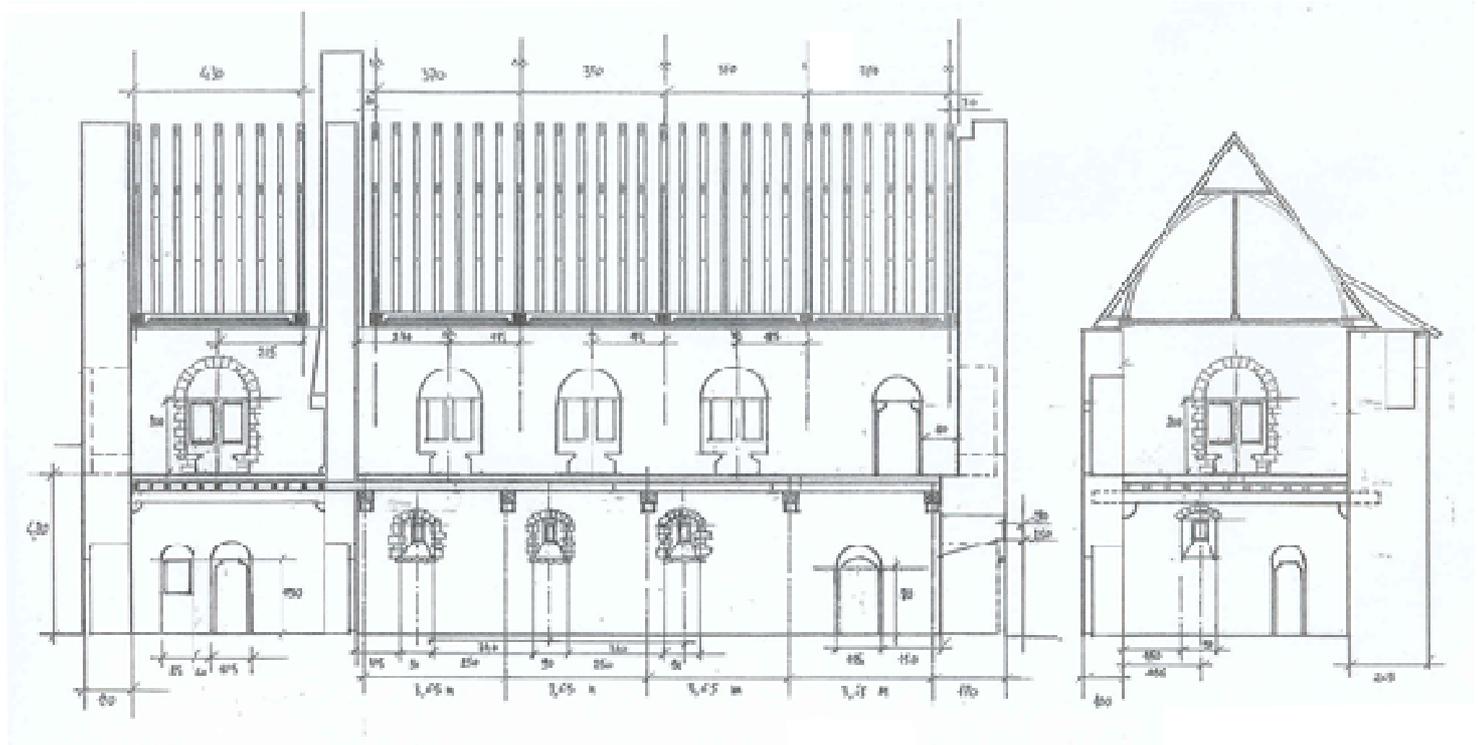
Fig. 2 : Plan de la charpente du logis, en coupe longitudinale, vue du nord, et transversale, côté grande salle.

Adossé à la courtine, le logis est de plan rectangulaire, de 24 x 8,80 m hors œuvre, avec un rez-de-chaussée subdivisé par un mur de refend en un vaste cellier et une cuisine à l'est, et un étage qui reprend la même compartimentation avec une grande salle de 15,50 x 5,80 m dans œuvre, accessible par un degré au sud, et une chambre de 5 m de long. A l'étage, la cheminée de la chambre est adossée au refend tandis que celle de la grande salle s'intègre dans la courtine nord, avec une trémie dans la charpente. Comme dans la plupart des logis castraux du second quart du XIII<sup>e</sup> siècle en Bourgogne, les salles hautes sont couvertes d'une charpente voûtée à chevrons-formant-fermes (**fig. 2**).

A partir de ces exemples, un dessin d'une charpente à chevrons-formant-fermes a été proposé en retenant l'ensemble des dispositifs structurels et des techniques d'assemblages en vigueur aux alentours des années 1240 (**fig. 2**). Cette charpente présente une structure subdivisée en travées de six fermes secondaires pour une ferme principale, excepté sur la chambre où l'unique travée comprend sept fermes secondaires. Les fermes principales sont constituées d'un entrait à la base, d'un couple de chevrons assemblés en tête par enfourchement et raidis par un faux entrait tenonnés aux extrémités et un couple d'aisseliers et de jambes de force courbes. Le profil voûté en tiers point des fermes est dessiné par la courbure naturelle des aisseliers et des jambes de force ainsi que par le chantournement entre assemblages des chevrons et entrails retroussés. Les aisseliers et les jambes de force, en tête, sont assemblés par de simples embrèvements à talon oblique, maintenus par des chevilles. Un faux poinçon assure la suspension de l'entrait en étant assemblé en tête par mi-bois à queue d'aronde au faux entrait et, en pied, à l'entrait par un tenon taillé en demi-queue d'aronde, bloqué par une cale, dite rossignol. Le poinçon de fond, assemblé en tête aux chevrons, ne se développera en effet qu'à partir du milieu du XIIIe siècle. Entre les assemblages, l'entrait et le poinçon ont leurs arêtes rabattues, terminées par des congés en cuillère et une bague moulurée. Les fermes secondaires reprennent la même disposition excepté l'entrait et le poinçon, avec en pied de chevron un blochet qui s'assemble ½ queue d'aronde bloqué par un rossignol dans une poutre de rive. C'est une forte entretoise qui s'assemble à tenon à dans le flanc des entrails. Attesté sur d'autres charpentes de cette période, cette poutre de rive et cet assemblage des blochets permettent de mieux résister aux poussées latérales des fermes secondaires qui tendent à s'écarter à leur base, d'où, aussi, la forte section des poutres de rive. Ces poutres de rive sont aussi moulurées sur leur arête inférieure intérieure par trois cavets se réunissant en cuillère. Blochets et poutres de rive reposent sur un cours continu de doubles sablières, reliées par des entretoises, avec des entailles à mi-bois à demi queue d'aronde pour les blochets au niveau de la chambre, puis l'assemblage se simplifie dans la aula où ils reposent simplement en appuis sur les sablières. Du côté nord, de longs coyaux de 3 m de long sont assemblés aux fermes afin de couvrir le passage extérieur longeant la courtine. Aucun dispositif longitudinal n'a été prévu pour contreventer ces fermes, seul le lattis de la couverture assurant la stabilité de la structure comme, là encore, dans la plupart des exemples des années 1240.

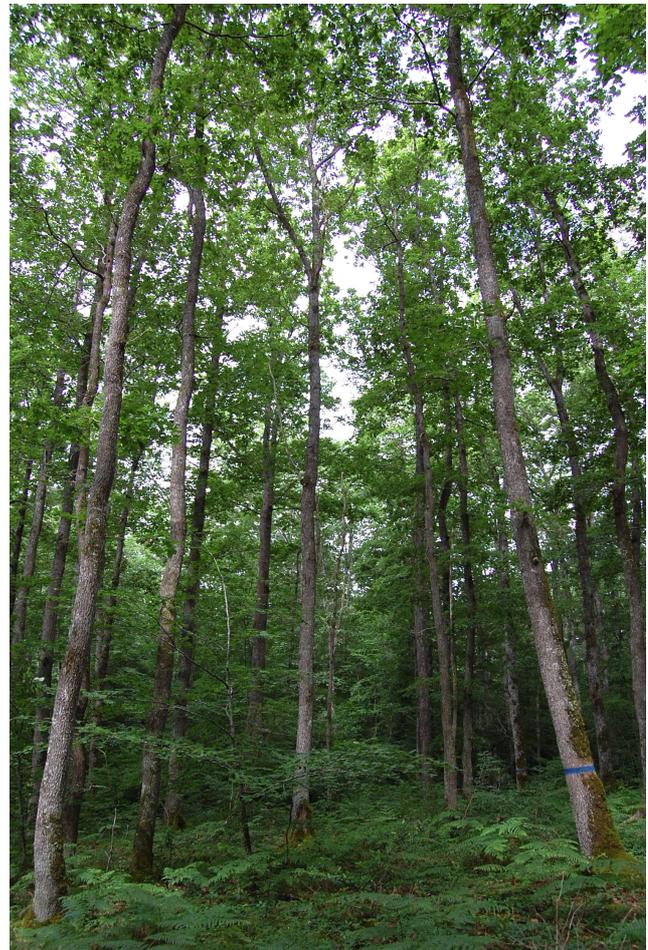
Fig. 3 : Forêt de Bellary (Nièvre), jeune chêne (au centre de la photo) correspondant aux mensurations d'un chevron du XIIIe siècle.

La première difficulté de la mise en œuvre de la charpente de Guédelon était donc de trouver une forêt susceptible de fournir une grande quantité de bois similaires à ceux utilisés au XIIIe siècle. Après de longues recherches, la futaie de Bellary dans la Nièvre a été retenue en raison d'une gestion sylvicole proche de celle d'une forêt des XIIe-XIIIe siècles. En effet, après une mise à blanc entre 1910 et 1915, ses 2000 hectares furent laissés en friche sans entretien pendant 60 ans, avant de connaître des cycles d'éclaircissement périodiques. Aujourd'hui, cette haute futaie présente des sujets de 100 ans pour un fût de 15 m de longueur exploitable et de 30 cm de diamètre à un mètre du pied (**fig. 3**). Si ces bois sont un peu trop âgés et d'un diamètre un peu supérieur à ceux recensés au XIIIe siècle, ils se rapprochent le plus de la qualité et des besoins recherchés. En tout état de cause, il est quasiment impossible de retrouver dans les forêts actuelles des bois d'œuvre exactement identiques à ceux du XIIIe siècle.

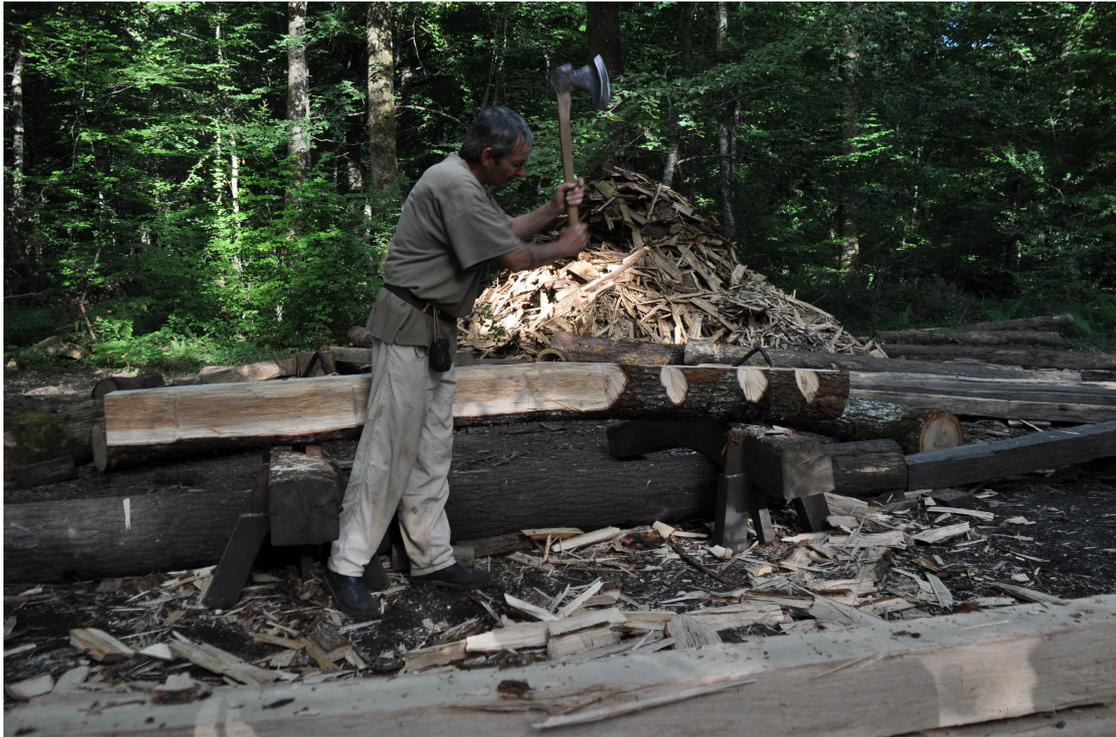
Fig. 4 : Equarrissage à la doloire suivant les encoches d'ébauchage.

Pour l'équarrissage, la bille est installée sur deux tréteaux et maintenue par des clameaux même si leur existence n'est pas archéologiquement prouvée pour le XIII<sup>e</sup> siècle en France (**fig. 4**). Si le fût est droit, l'équarrisseur pratique un ébauchage en faisant une série d'entailles espacées de 30-40 cm qui vont faciliter le retrait des dosses à la hache. Cette technique est en effet attestée pour le XIII<sup>e</sup> siècle en France septentrionale d'après les traces observées sur les bois d'œuvre. Une fois les deux faces verticales équarries, la bille est tournée à 90° pour blanchir les deux faces restantes. Pour les pièces courbes, l'équarrisseur utilise un gabarit sous la forme d'une planche découpée pour tracer la courbure sur la bille et garantir ainsi l'homogénéité de profil de ces pièces dans la charpente (**fig. 5**).

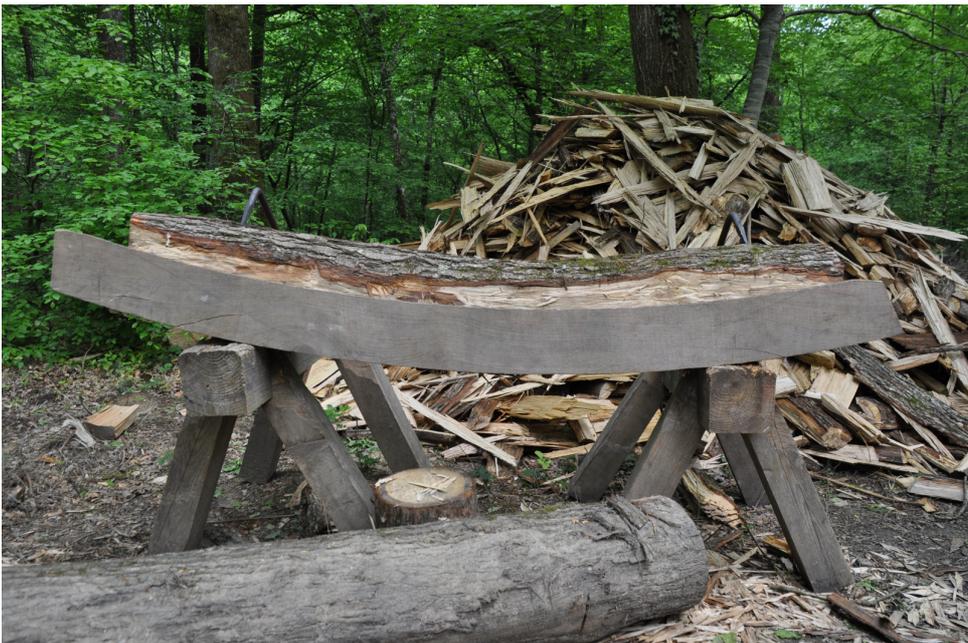
Fig. 5 : Utilisation d'un gabarit pour le tracé pour l'équarrissage d'une pièce courbe.

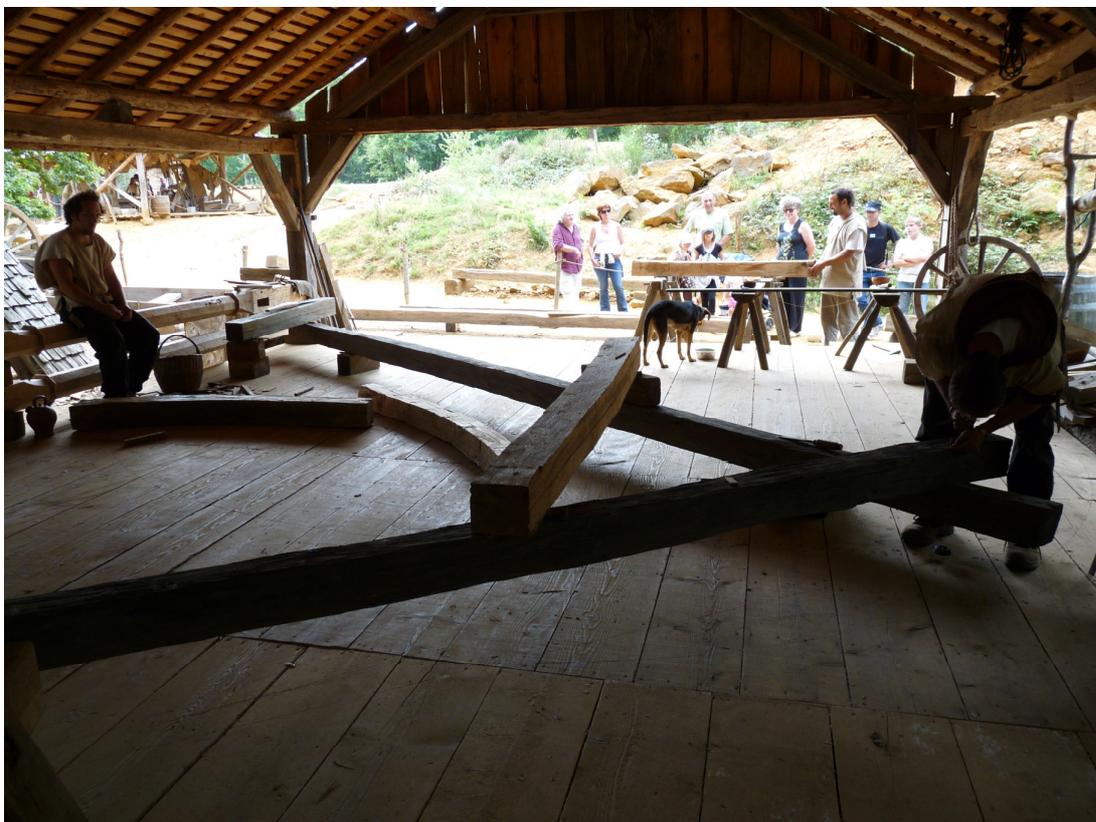
Fig. 6 : Piquage des bois disposés les uns sur les autres suivant les traits de l'épure.

L'atelier des charpentiers comprend une aire d'épure sur plancher de 60 m<sup>2</sup>, protégée par une toiture sur poteaux, sur laquelle sont tracées les épures des structures à réaliser (**fig. 6**). Trois épures superposées furent dessinées en 2007 à la pointe à tracer, rehaussée d'une pierre ocre par la suite lors des chantiers successifs. La première représente une ferme qui va servir à l'exécution des fermes principales et secondaires. La seconde épure fut celle du plan de la travée de la chambre, représentant l'agencement des entrails, des sablières, des blochets et des poutres de rive, par un ou deux traits correspondant aux flancs des pièces. Enfin, la troisième, tracée en connexion à la première, montre en coupe longitudinale, face interne, la poutre de rive avec les jambes de force de la travée et, en coupe, les deux entrails.

Les bois sont ensuite disposés sur l'épure en les superposant entre eux horizontalement à l'aide de cales, en les alignant précisément sur les tracés de l'épure à l'aide d'un fil à plomb. Dès lors, le piquage est réalisé en traçant au fil à plomb, à l'intersection des bois, des traits qui délimitent l'emplacement des assemblages à tailler. Là encore, ces piquages sont attestés au XIII<sup>e</sup> siècle sous la forme d'incisions faites à la pointe métallique. Une fois tracés, les bois sont déposés et les assemblages peuvent dès lors être taillés. Lorsque tous les assemblages sont taillés, les bois sont assemblés sur le tracé de l'épure pour vérifier leur bon ajustement (« mise-dedans ») et les trous de chevilles sont alors percés à la tarière.

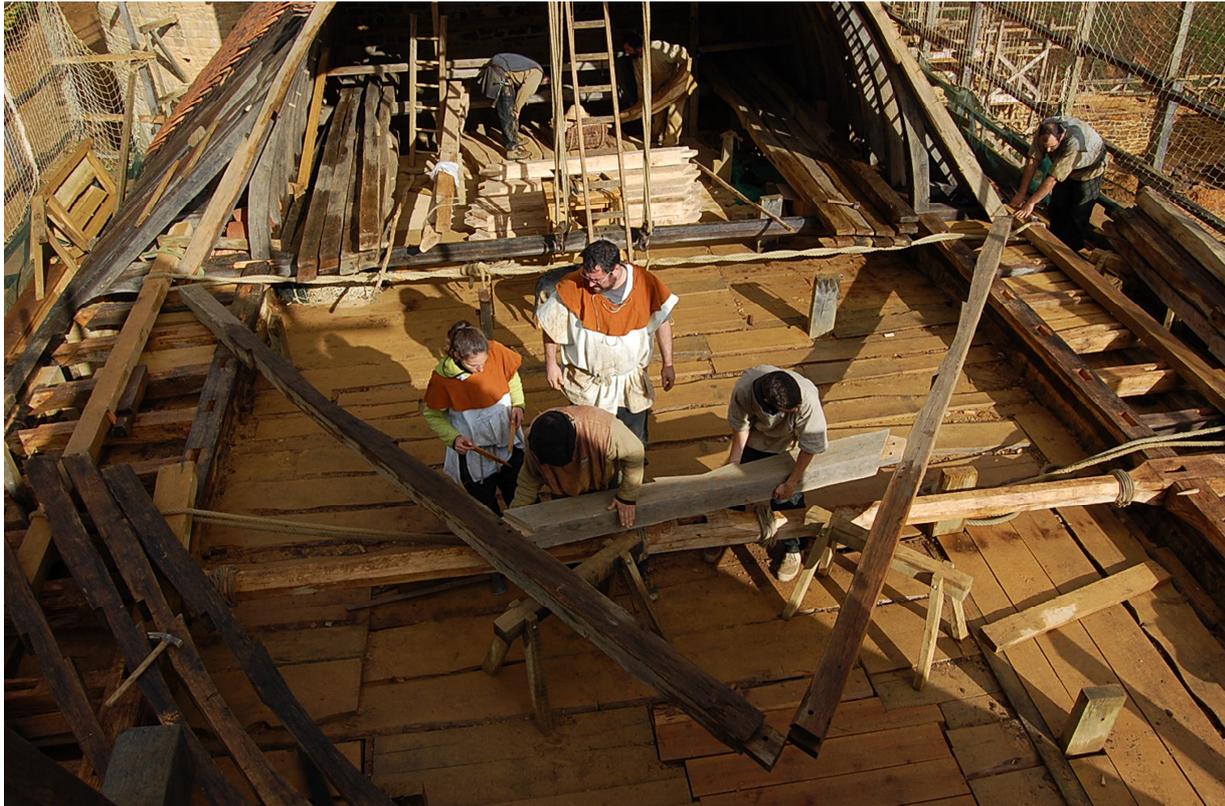
Fig. 7 : Réassemblage d'une ferme sur le plancher de travail.

Le montage s'opère donc par travée, suivie aussitôt après de sa mise hors d'eau par la pose de la couverture en tuiles. Les bois sont montés à la main pour les petits ou à la cage d'écureuil disposée au pied de l'édifice pour les plus gros, puis stockés par type de pièce. Pour chaque travée, le principe de montage est le même. Dans un premier temps, le carré de la travée est assemblé sur les murs avec les sablières, les deux entrants, les deux poutres de rives et les blochets, en respectant les marques d'assemblage. Vient ensuite le remontage des fermes. Chaque ferme est remontée à plat sur le plancher en respectant là aussi le marquage des bois. Les chevrons sont assemblés simultanément avec l'entrant retroussé et les assemblages sont chevillés en enfonçant les chevilles verticalement. Ce détail est important puisqu'une fois les fermes dressées, le sens d'enfoncement des chevilles indique le sens de progression du chantier. Pour les études de charpentes médiévales à chevrons-formant-fermes, les archéologues se référaient à la numérotation des marques des fermes pour retrouver le sens de progression du montage de la charpente alors que le sens d'enfoncement des chevilles est, selon ce principe de montage, bien plus fiable. En effet, quand les fermes sont numérotées de

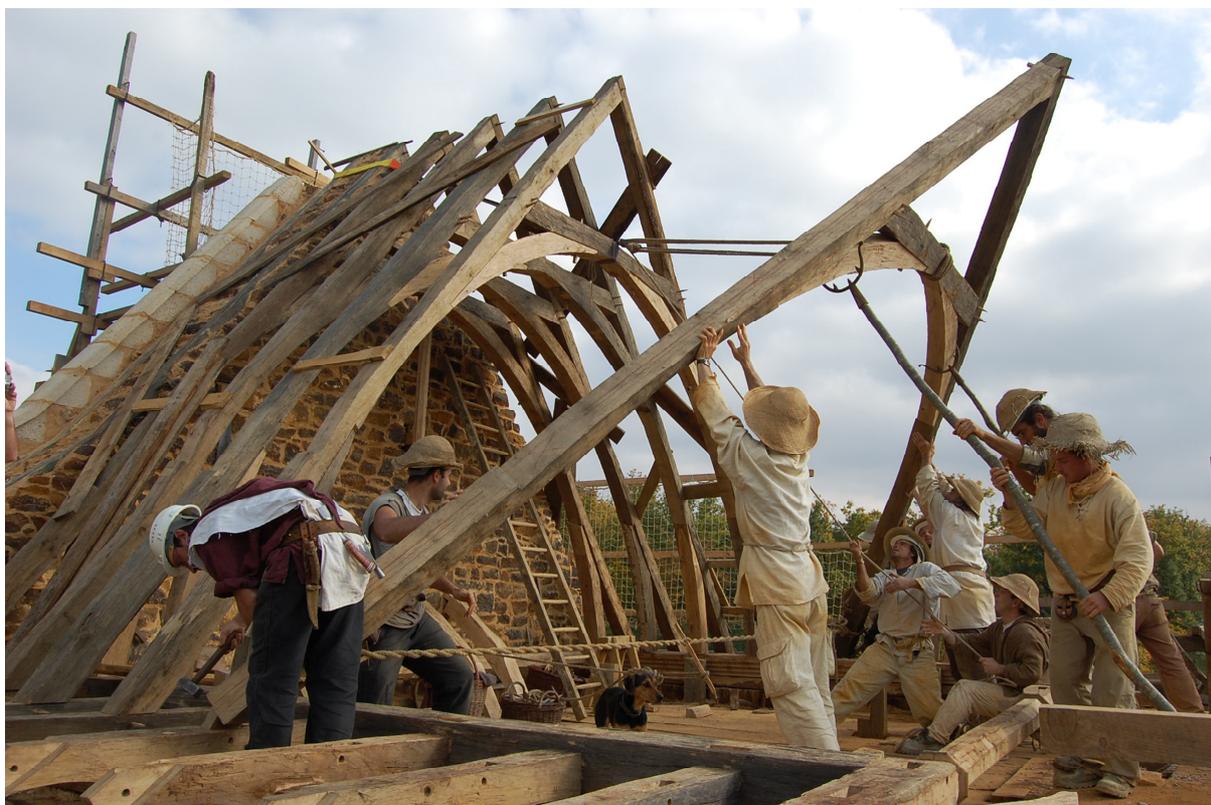
Fig. 8 : Levage d'une ferme.

1112fois la ferme réassemblée, une corde est accrochée en pied des chevrons, puis tendue pour les faire correspondre précisément à l'emplacement des mortaises des blochets déjà en place. La ferme est ensuite levée à la verticale à la main par une dizaine d'hommes et à l'aide de fourches et de cordage accrochée à une poulie (**fig. 8**). Quelques lattes sont alors clouées provisoirement sur la ferme et sur celles déjà levées pour les maintenir en place en attendant la fixation définitive du lattis. Les fermes sont ainsi levées les unes après les autres, travée après travée. Les jambes de force, sont alors assemblées aux fermes en place grâce à leur embrèvement aux chevrons. Là aussi, ce chantier expérimental permet de comprendre la présence de ce type d'assemblage dans les charpentes médiévales qui se justifie par une mise en place après coup sur des fermes déjà levées.

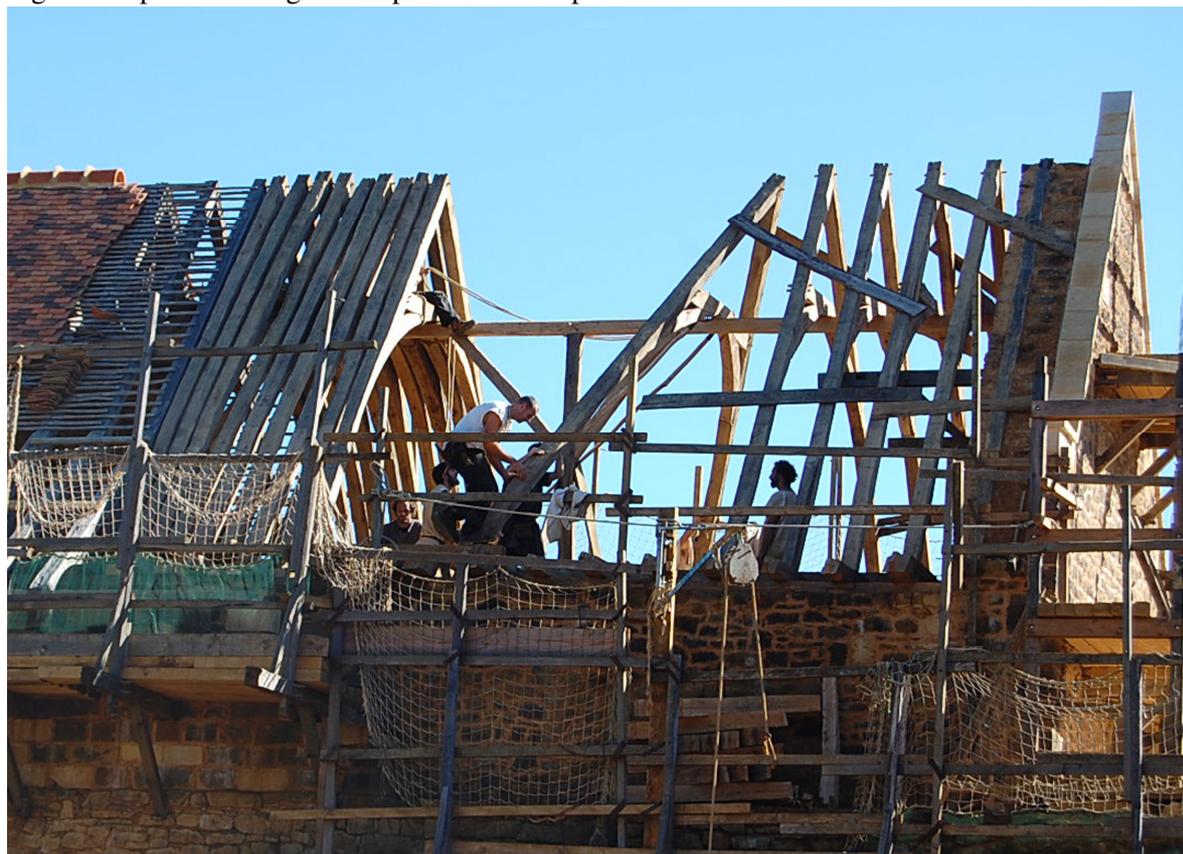
Fig. 9 : Dispositif de la glissière pour mettre en place les fermes de la dernière travée.

l'approche du pignon. La solution qui fut trouvée consistait à lever toutes les fermes dans l'avant dernière travée, là où il était encore possible de le faire, en les accolant les unes contre les autres pour gagner sur l'espace de levage. Une glissière fut alors mise en place sous les entrants retroussés de ces fermes, fixée sur deux poteaux et ancrée à l'extrémité dans le mur-pignon (**fig. 9**). Sur cette glissière, les fermes ont ainsi pu être déplacées à la main sans difficulté pour être placées à leur emplacement définitif dans leurs blochets. Cette solution ingénieuse pourrait être envisagée lors de reprises de charpentes médiévales sur des cathédrales où les pignons ont été conservés.

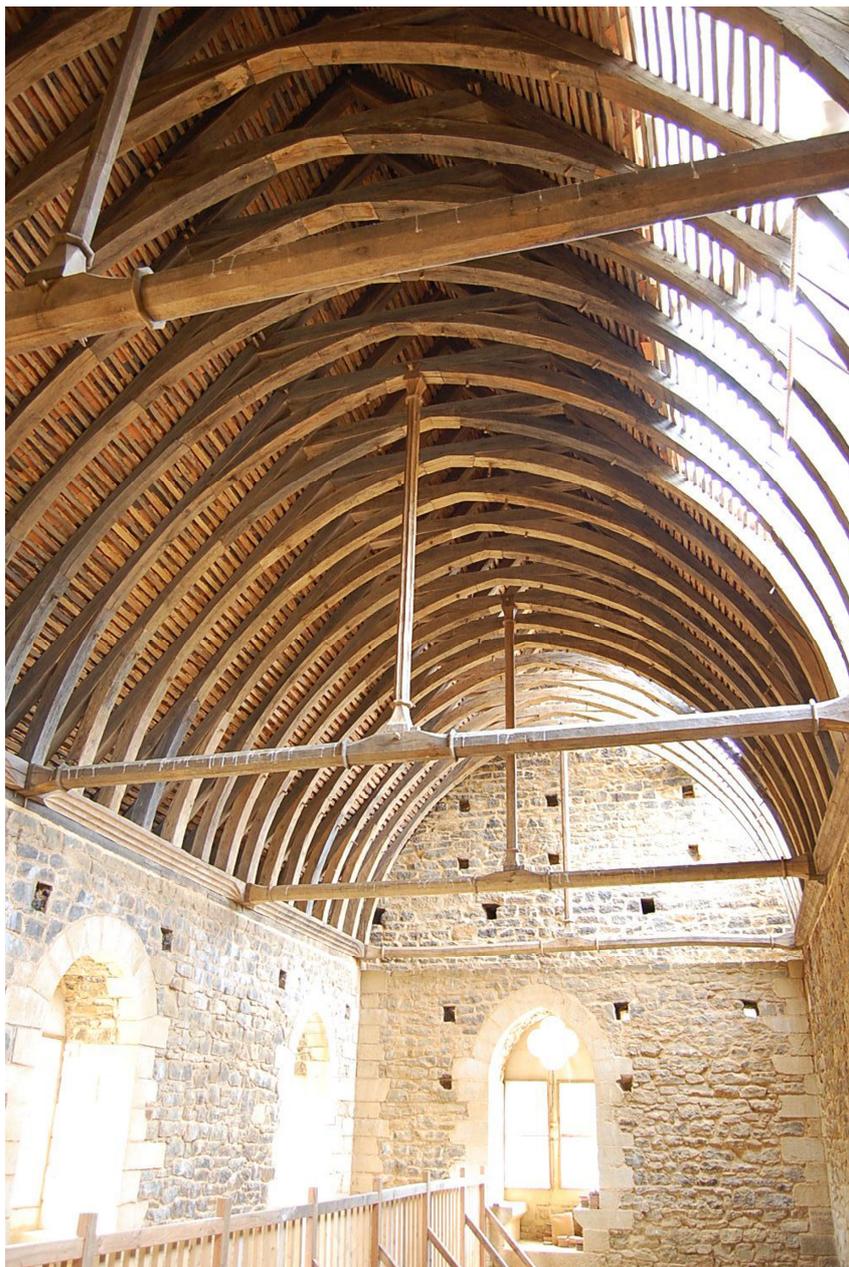
Fig. 10 : Charpente à chevrons-formant-fermes de la grande salle du logis.

Pour conclure, la chambre et la grande salle sont aujourd'hui couvertes d'une charpente voûtée apparente, dépourvue de lambris de couverture (**fig. 10**). En effet, la plupart des charpentes voûtées du XIIe au XIVe siècle étaient apparentes sur les logis, les églises et les bâtiments conventuels, même s'il existait quelques exemples isolés de lambrissage comme à
