Etude des propriétés de perméation et mécaniques des matériaux de réservoirs composites destinés au stockage d'hydrogène

Etude des propriétés mécaniques des matériaux de réservoirs composites destinés au stockage d'hydrogène

Mechanical assessments of hydrogen-storage container components

Maximiliano Melnichuk, Frédéric Thiébaud, David Chapelle, Anne Maynadier

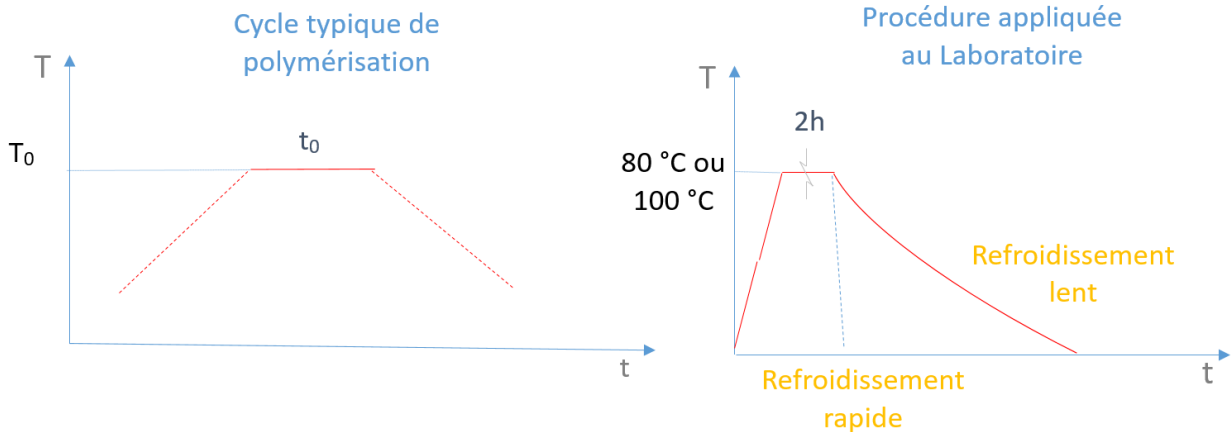
La Figure 1 montre une illustration du cycle en température vu par le liner durant la fabrication du réservoir et le procédé équivalent appliqué au Laboratoire sur des échantillons d'une épaisseur de

2mm. Au Laboratoire, le refroidissement lent est obtenu en laissant les échantillons à l'intérieur d'un four ($\sim 10^\circ\text{C}/\text{h}$) tandis que le refroidissement rapide a été réalisé à l'aide d'un mélange d'eau et de glace à une température approximative de 2°C .

Fig. 1. Cycle typique de polymérisation et procédure appliquée au laboratoire

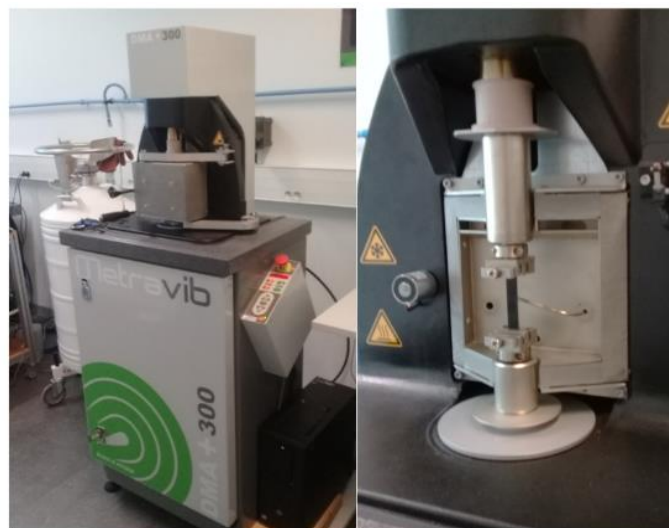
Des tests de traction d'Analyse Mécanique Dynamique AMD ont été également effectués à l'aide d'une machine de test Metravib DMA 300 (cf. Figure 4). Nous avons réalisé des échantillons de dimensions 2mm x 10mm avec une hauteur maximale de 70mm.

Fig. 4. Machine DMA Metravib et montage de l'éprouvette

Un cycle sinusoïdal d'amplitude 4 microns en déplacement est imposé à l'AMD. La plage de fréquence a été définie entre 0,1Hz et 10Hz. Une valeur initiale de 30°C a été retenue pour toutes les expériences, avec un temps de stabilisation de 10mn.

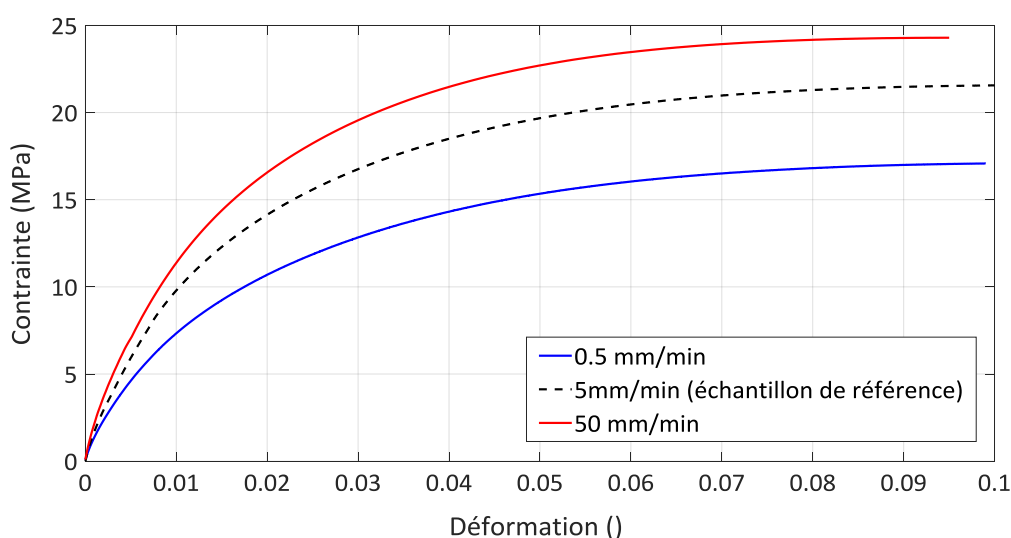
Afin de valider la présence de déformations viscoélastiques habituellement identifiés dans le comportement des polymères, des essais de traction sur la machine MTS ont été pratiqués à des vitesses *0,1 et *10 de la vitesse retenue pour l'étude de l'influence des traitements appliqués aux échantillons. Il est clair au regard de ces courbes que le comportement du matériau constituant le liner semble de nature viscoélastique. Cette remarque justifie en partie le choix de retenir au final plutôt une caractérisation mécanique à l'aide de l'AMD que sur une machine de traction classique, où il est plus difficile de différencier comportements élastique et viscoélastique.

Fig. 5. Comportement mécanique à différentes vitesses de sollicitation

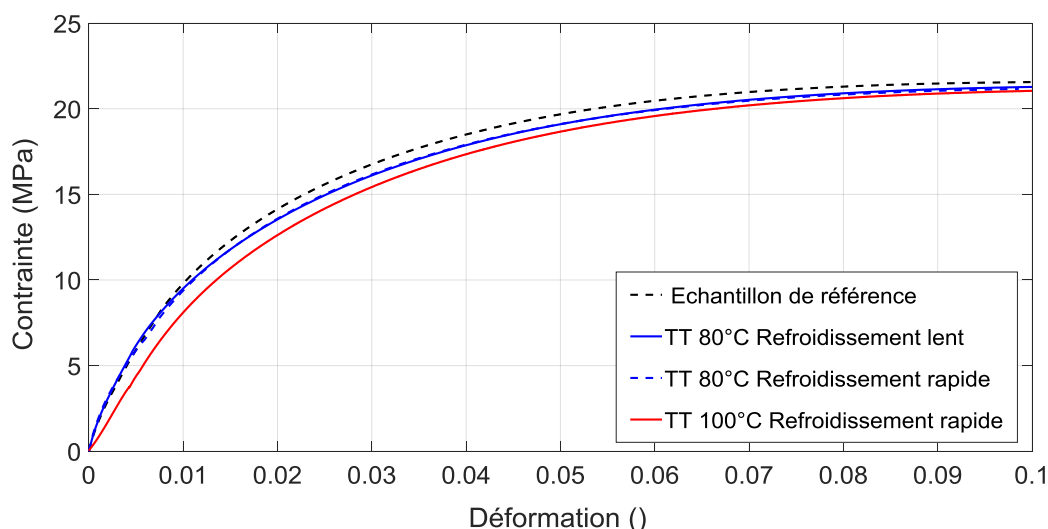
Les résultats de l'influence des traitements thermiques (80°C et 100°C) sont illustrés Figure 6.

Fig. 6. Courbes contraintes-déformations pour les échantillons ayant subi des traitements thermiques

Nous ne constatons pas de différences notables entre les processus de refroidissement lent et rapide après 2 heures pour les deux températures. Les résultats des essais de traction montrent que les traitements thermiques actuels ne provoquent pas de changements structurels majeurs dans le matériau du liner

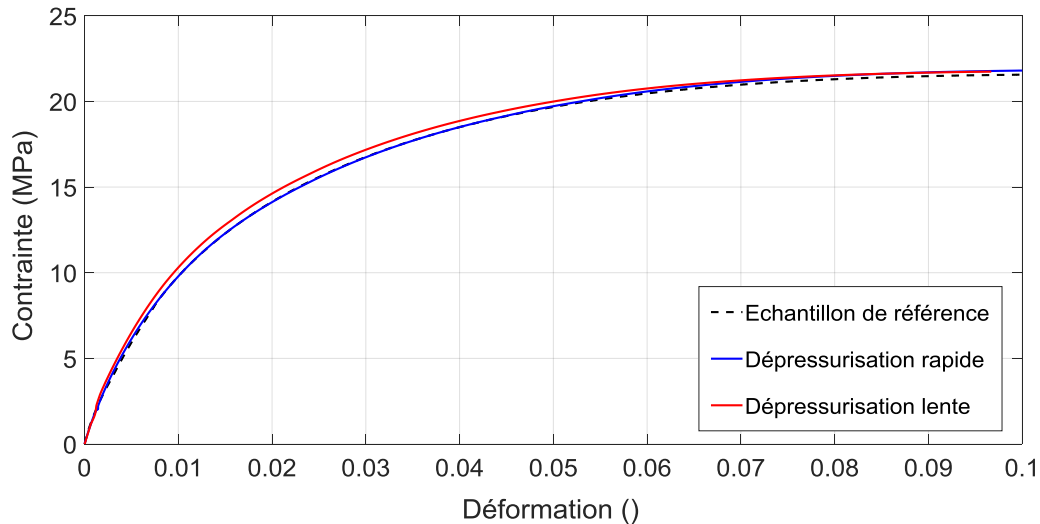
La procédure de dépressurisation a été effectuée sur 6 éprouvettes pour chaque vitesse (rapide et lente). La Figure 7 montre que la dépressurisation rapide, bien que ce soit un processus relativement intense pour le matériau (de 150bar à la pression atmosphérique en quelques secondes), ne montre aucun effet évident sur la réponse mécanique des échantillons. Les différentes courbes se superposent avec des dispersions attendues liées aux moyens techniques utilisés.

Fig. 7. Courbes contrainte déformation avec différentes vitesses de dépressurisation

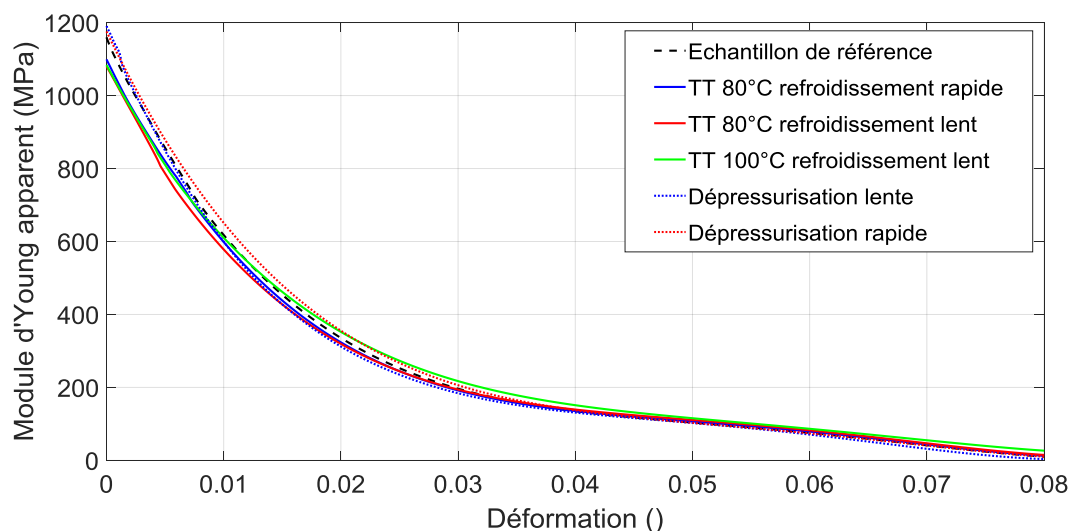
A partir de la Figure 8, on voit que le module d'Young apparent à l'origine est compris entre 1100MPa et 1200MPa selon le type d'essai. De manière générale, nous observons sur la Figure 8 une diminution rapide du module d'Young apparent jusqu'à 3% de déformation du matériau, suivie d'une diminution moins nette du module de Young apparent. Là encore, aucune différence évidente n'est détectée pour les différents traitements effectués en fonction de la déformation.

Fig. 8. Détermination du module d'Young apparent selon différents traitements

Dans la suite de l'analyse, on propose de déterminer le module d'Young apparent en évaluant la tangente de la courbe contrainte-déformation en chaque point de la déformation et pour chaque essai. Pour cela, nous choisissons un polynôme du 5^{ème} degré qui donne une bonne corrélation avec les données expérimentales. Ensuite, on détermine les dérivées de ces polynômes représentant le module d'Young instantané en chaque point.

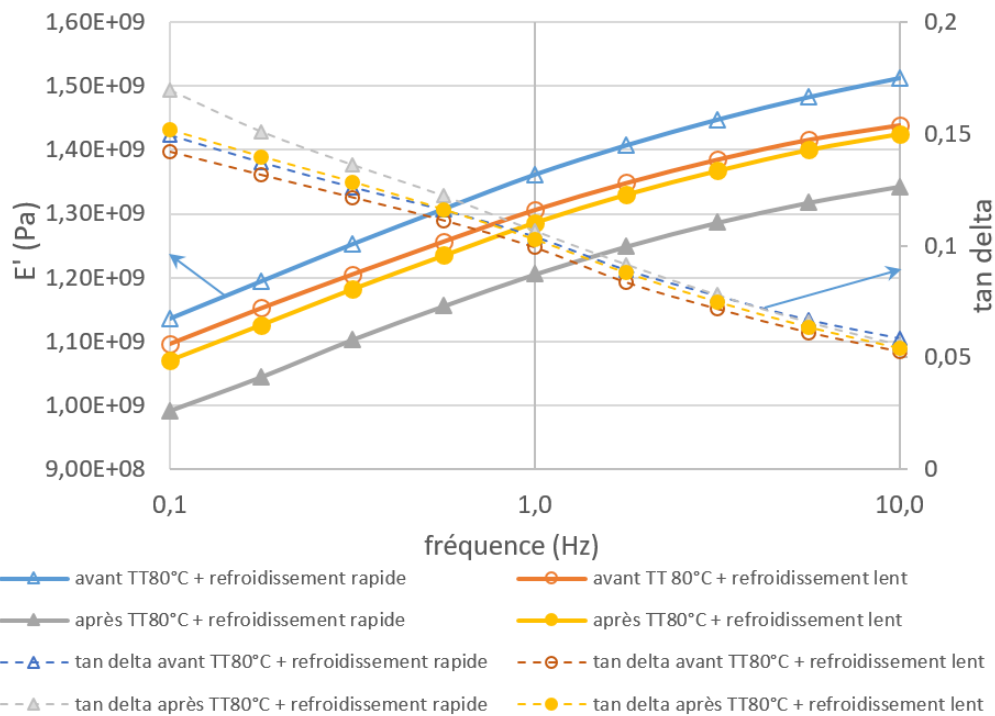
Les résultats des échantillons traités à 80°C pendant 2 heures suivi d'un refroidissement rapide et lent, sont présentés Figure 9. Pour faciliter la comparaison, les symboles « vides » correspondent aux éprouvettes vierges tandis que les symboles « remplis » représentent respectivement les mêmes éprouvettes mais traitées thermiquement. A chaque fréquence, la différence moyenne des modules de stockage E' des échantillons avant et après traitement suivi d'un refroidissement lent est d'environ 2%, valeur correspondant aux dispersions attendues et signifiant qu'aucun changement majeur n'est observé dans le polymère.

Dans le cas du refroidissement rapide, nous observons des diminutions de E' supérieures à 15% entre les échantillons vierges puis traités. Les facteurs de perte montrent aussi un décalage majeur dans le cas du refroidissement rapide. On suppose que ce type de traitement modifie la microstructure du polymère. Cette différence de réponse mécanique n'a pas été observée lors des tests de traction sur la machine MTS. Rappelons que lors de ces essais destructifs par rapport aux essais AMD, nous changeons d'éprouvettes pouvant expliquer en partie ce résultat.

Fig. 9. Mesures DMA sur des échantillons traités thermiquement à 80°C suivi d'un refroidissement lent et rapide

Notons également que le facteur de perte diminue en fonction de la fréquence, car le matériau étudié dissipe difficilement l'énergie à des déformations plus élevées.

Des tests mécaniques de traction ont été effectués sur des polymères avec une machine classique uniaxiale. Les résultats n'indiquent pas de changement significatif du comportement du matériau traité thermiquement et sous pression d'hydrogène. Les essais à l'aide d'une technique AMD montrent une diminution de E' de l'ordre de 15% entre un matériau vierge et un matériau ayant subi un traitement thermique 80°C durant 2 heures suivi d'un refroidissement rapide.

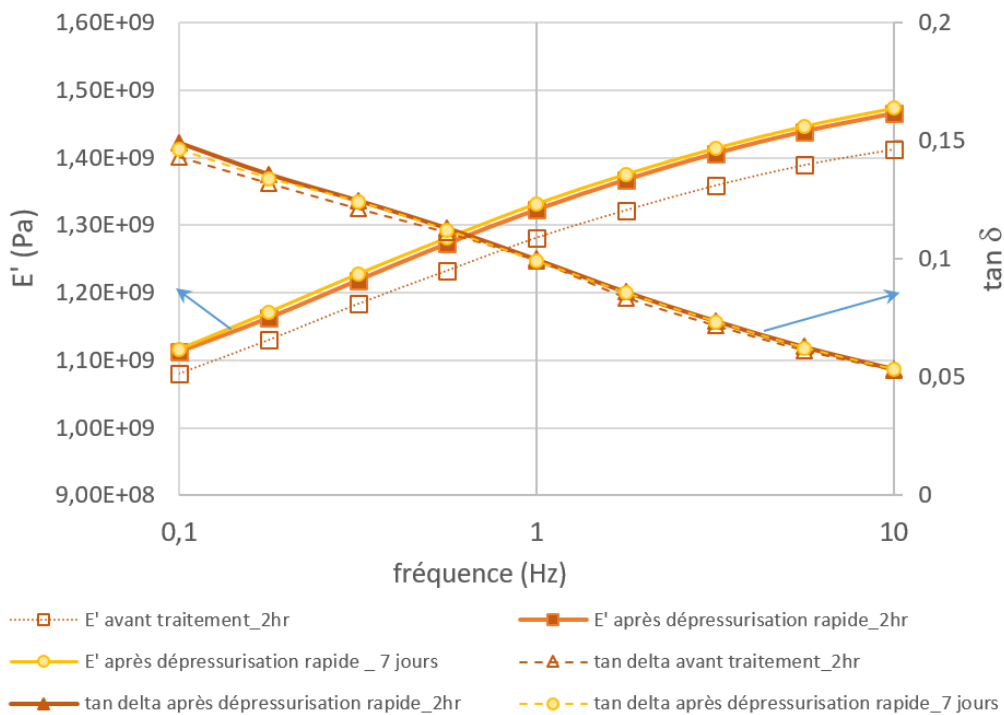
Nous présentons ensuite des résultats sur des échantillons du polymère exposés à 150bar dans des conditions de dépressurisation rapide et à une température d'environ 10°C. Nous avons testé 6 échantillons avec une condition de saturation de 2 heures et dans un second temps 3 échantillons saturés pendant 7 jours (cf. Figure 10)

Fig. 10. Essais AMD sur éprouvettes vierges et saturées en hydrogène suivies d'une dépressurisation rapide

L'influence de la présence d'hydrogène au sein du polymère sur une période relativement longue est également présentée Figure 10 à partir d'éprouvettes traitées à 150bar pendant 7 jours. Nous obtenons des courbes similaires au cas d'une saturation de 2 heures. Les résultats de la Figure 10 montrent que même avec des temps de saturation plus élevés, il n'y a pas d'effet de l'hydrogène saturé à 150bar et dépressurisé rapidement.

La présence d'une quantité importante de cavités dans le matériau après les dépressurisations peut être écartée, car le comportement mécanique ne change pas de manière significative. Pour les échantillons déjà saturés sous 2 heures d'hydrogène, les résultats montrent une légère augmentation de E' (~ 4%). A priori, cela pourrait être causée par l'exposition à l'hydrogène.
