Christophe Balagna. ”Les “écuries de l’abbé” à Planselve, un bâtiment important de l’ancienne abbaye cistercienne de Gimont”. Actes de la 20e Journée des Archéologues Gersois, (Gimont 1998), 1999, p. 61-77. hal-02422841

**Les « écuries de l'abbé » à Planselve,  
un bâtiment important de l'ancienne abbaye cistercienne de Gimont**

**par Christophe BALAGNA**

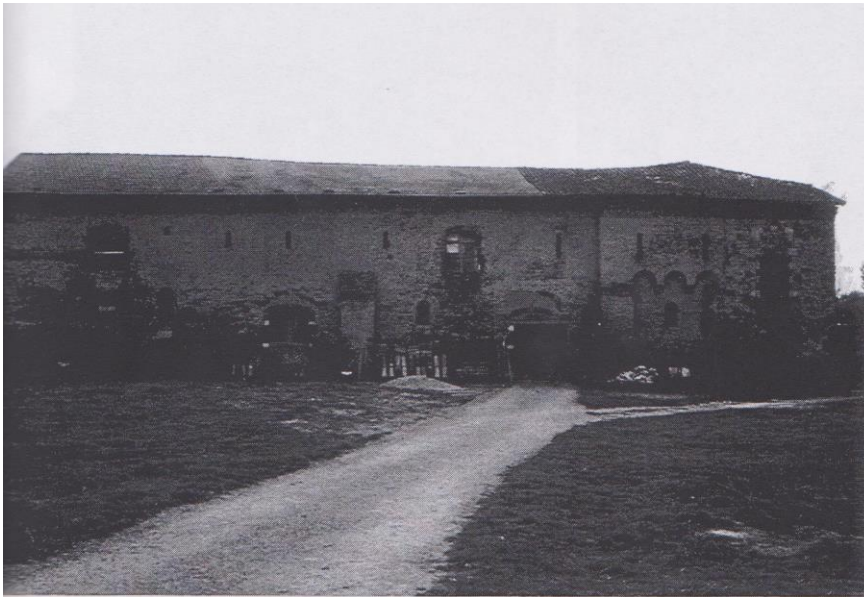
Fig. 1 :  
Les « écuries de l'abbé »  
Elévation occidentale.

Venons-en maintenant au bâtiment parvenu jusqu'à nous en tant qu'écuries réservées au personnage le plus important du monastère et transformé, dans le cadre de l'exploitation agricole, en étable. Son développement impressionne en dépit des multiples transformations subies, tant à l'intérieur qu'à l'extérieur (fig. 1).

Cette construction qui mesure 40 m. de long sur 12 m. de large serait un témoin présumé de la première vague de construction des bâtiments conventuels. En effet, les dispositions primitives, en dépit de nombreux remaniements, apparents en particulier en façade, sont encore bien visibles. L'édifice qui forme l'aile occidentale du cloître ne présente pas de signes de campagnes successives, de repentirs ou de retouches significatives. Le revêtement est homogène : les briques sont rectangulaires et de dimensions semblables, soit entre 25 et 27 cm. de long, ou soit entre 38 et 40 cm. de long et autour de 6,5 cm. de haut. Les joints de lit et les joints montants sont légèrement gras et réalisés au mortier. Leur épaisseur se situe entre 2,5 et 4 cm. Ils témoignent d'un soin méticuleux apporté à la construction, comparable à l'appareil visible au mur du collatéral sud de l'église<sup>12</sup>. Malgré l'enduit posé à une époque indéterminée sur la façade occidentale, on peut apprécier la rigueur de la construction ainsi que la régularité des parements.

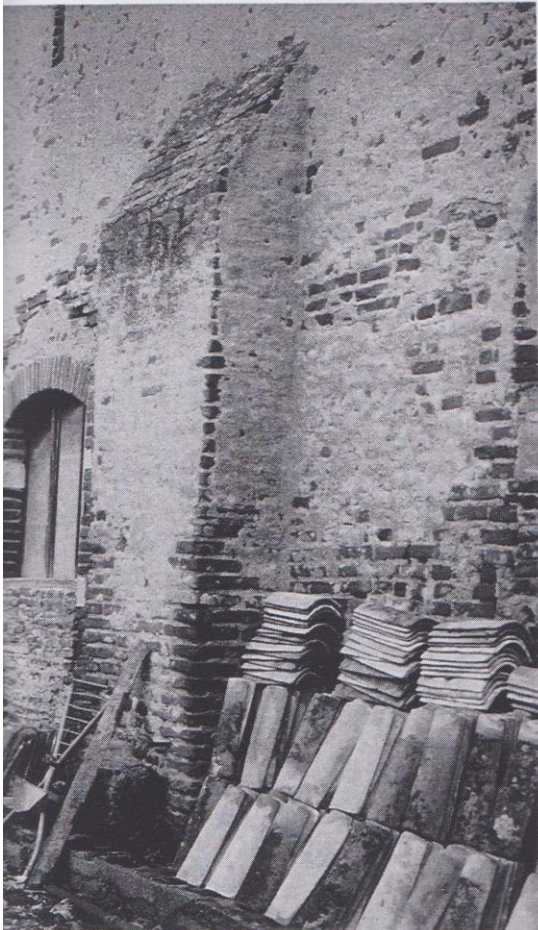
Fig. 2 :  
Les « écuries de l'abbé »  
Elévation occidentale. Détail.

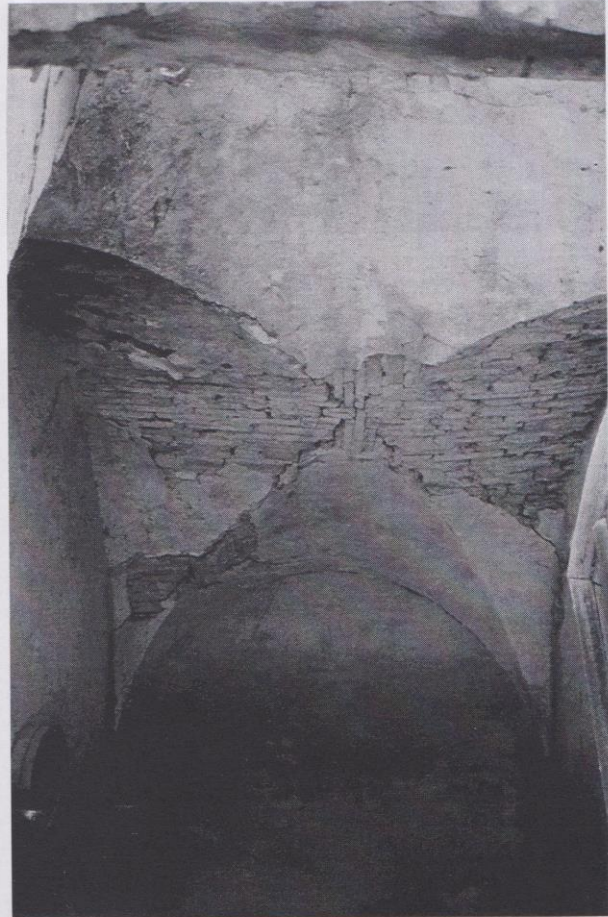
Fig. 3 :  
Le « parloir ». Le voûtement.

Entre cet arrachement et les écuries est situé le logement du portier, particulièrement bien conservé. Vraisemblablement élevé en même temps que le long bâtiment qui le jouxte, il est formé de deux travées barlongues voûtées d'arêtes. Un mur de refend sépare le logement d'une autre travée au voûtement semblable<sup>15</sup>, peut-être le parloir, limite ultime avant l'enclos monastique. Si en façade on ne remarque rien, mis à part les restaurations du XVII<sup>e</sup> ou du XVIII<sup>e</sup> siècle, l'intérieur permet d'apprécier le voûtement mis en place dans les tous premiers bâtiments conventuels. Si le logement est malheureusement recouvert d'un enduit sur la quasi-totalité des murs, la travée suivante montre bien que les voûtains sont faits de briques crues et de briques cuites rectangulaires assez larges, soit posées à sec, soit noyées dans un mortier gras parfois débordant (fig. 3). On peut en tout cas assurer que le voûtement de cette travée est

contemporain de celui des deux travées précédentes<sup>16</sup>. On remarque que les arêtes retombent en fuseau dans les angles. Par contre, il n'est pas possible de dire quel est le type de support situé au milieu de l'espace voûté, au niveau de l'interpénétration des deux voûtes.

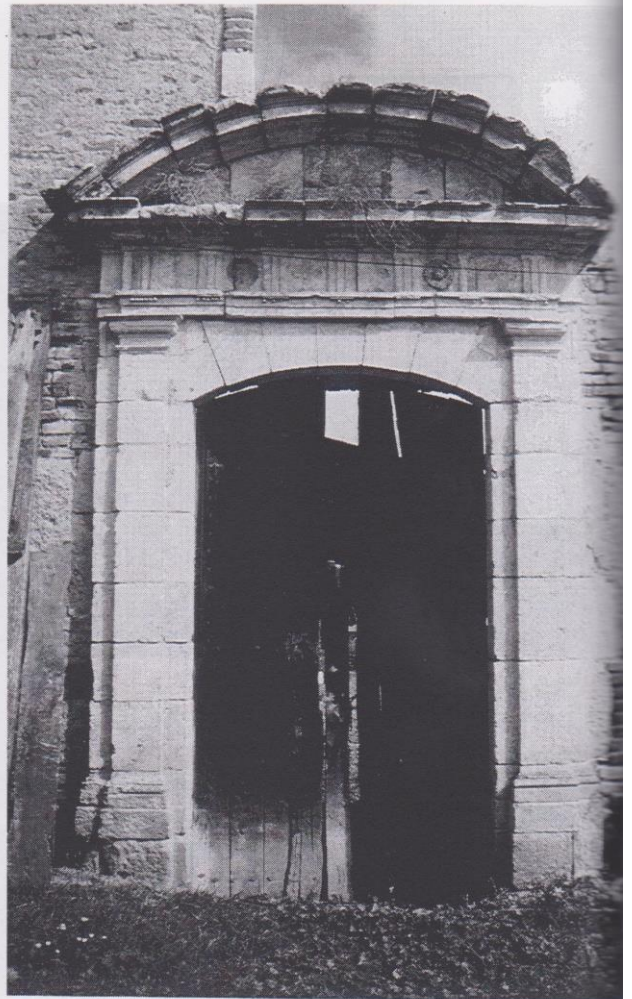
Fig.6 :  
Le portail d'entrée du cloître.

Avant de passer à l'intérieur du bâtiment, arrêtons-nous rapidement sur les travaux réalisés à l'époque moderne : ces aménagements concernent surtout la partie sud-ouest des écuries et le logement du gardien. Les contreforts primitifs ont servi à supporter un encorbellement au niveau du premier étage agrémenté d'une arcature triple en plein cintre reposant sur des consoles peut-être remployés (fig. 5). A l'intérieur, les aménagements devaient être de qualité puisque les murs étaient crépis en blanc, et que les baguettes de bois cachant l'angle du mur et du plafond étaient moulurées. Au-dessus de la cellule, les vestiges sont encore imposants : hautes fenêtres sous arc segmentaire aux jambages de brique et de pierre alternée en façade et au revers, œil-de-bœuf et porte aux encadrements de brique, et beau portail d'entrée sur le cloître, datant peut-être du XVIII<sup>e</sup> siècle (fig. 6).

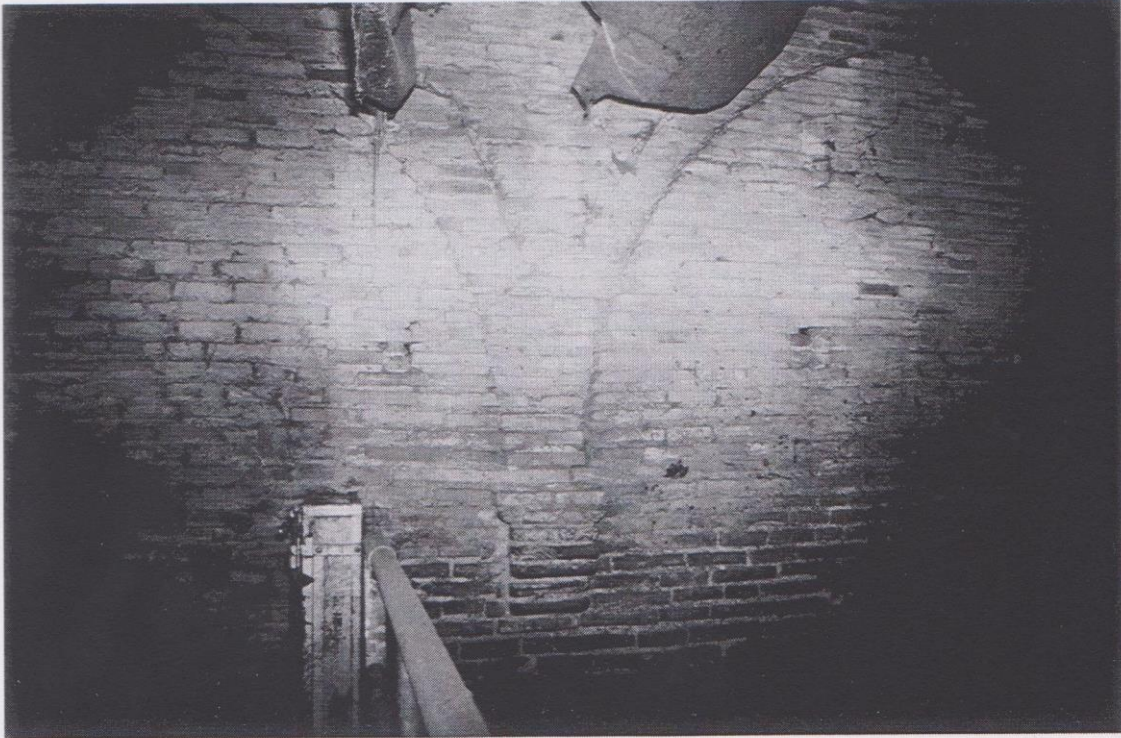
Fig. 7 :  
Les « écuries de l'abbé ». Vue intérieure du mur nord.

parloir, comme celles qui couvraient peut-être la galerie occidentale du cloître. Plusieurs éléments l'indiquent : les contreforts en façade, le tracé plein cintre des compartiments, la retombée des arêtes en fuseau dans les angles, ainsi que la présence, attestée au milieu du mur nord, d'une console de brique à la retombée du doubleau central qui séparait le bâtiment en deux vaisseaux de six travées barlongues (fig. 7). Par contre, nous ne savons pas quel était le système de retombée utilisé : pile circulaire massive, pilier quadrangulaire de brique ou de pierre, ... . Et que faut-il penser des traces au sol, visibles surtout du côté sud, face à la porte d'entrée, pouvant être le soubassement d'un quelconque support de pierre?

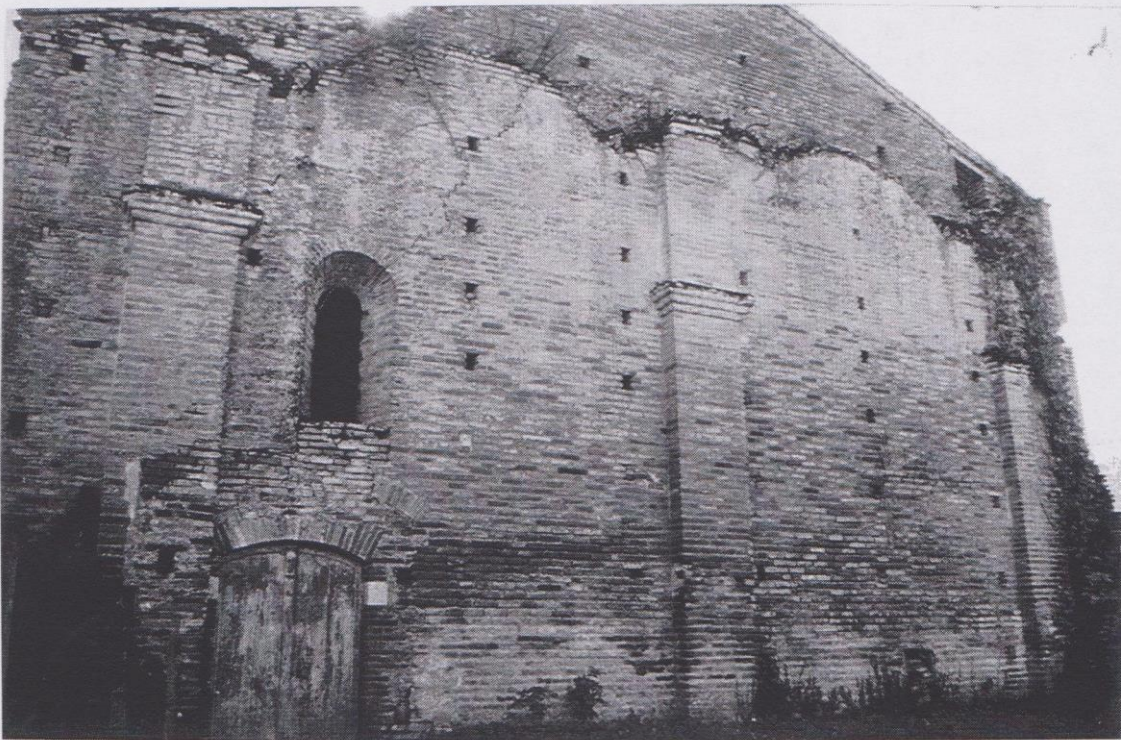
Fig.8 :  
Le collatéral sud de l'église abbatiale.  
Les deux premières travées occidentales. Elévation intérieure.

Les vestiges de l'église abbatiale, bien que limités à deux travées occidentales du collatéral sud, sont particulièrement intéressants (fig. 8). Si l'on regarde de plus près les parties hautes du collatéral sud, on remarque que les départs des arcs doubleaux permettent de voir que ceux-ci étaient vraisemblablement brisés et que les vestiges des voûtains au tracé plein cintre témoignent de l'utilisation d'une voûte d'arêtes (fig. 9). De nombreuses églises cisterciennes de la seconde moitié du XII<sup>e</sup> siècle possèdent des collatéraux voûtés d'arêtes, procédé qui n'était pas utilisé dans la nef, généralement voûtée en berceau<sup>18</sup>. Pourquoi ne pas supposer alors que le rez-de-chaussée du bâtiment accolé contre l'église, et appartenant vraisemblablement à la même campagne de construction, ait été également voûté d'arêtes ? Puis, ce long vaisseau se serait terminé par la porterie primitive, également voûtée, de faible dimension, réservée aux visiteurs et limitant l'accès à l'enclos des moines.

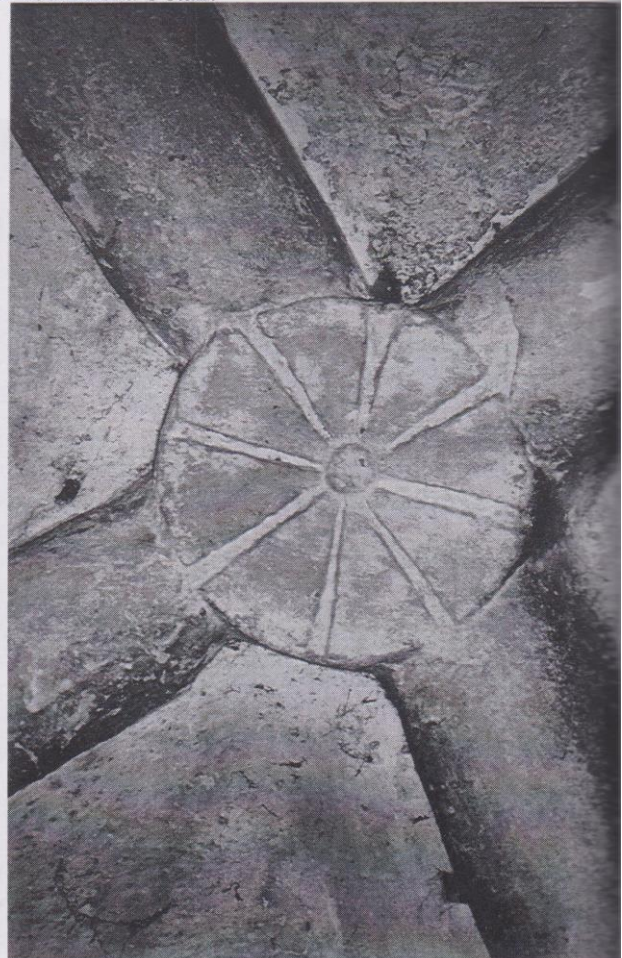
Fig. 11 :  
Le château abbatial. Clef de voûte.

décorées de motifs frustes (fig. 11) permet de rattacher ce système de voûtement aux expériences pré-gothiques menées par les cisterciens du Midi de la France à la fin du XII<sup>e</sup> siècle, et surtout dans les premières années du XIII<sup>e</sup> siècle<sup>25</sup>.
