Christophe Balagna. "Redécouverte d'un chapiteau roman de l'ancienne abbaye bénédictine de Simorre". Bulletin de la Société archéologique, historique littéraire et scientifique du Gers, 2012, p. 285-291. hal-02426799

## Redécouverte d'un chapiteau roman de l'ancienne abbaye bénédictine de Simorre

## Christophe BALAGNA

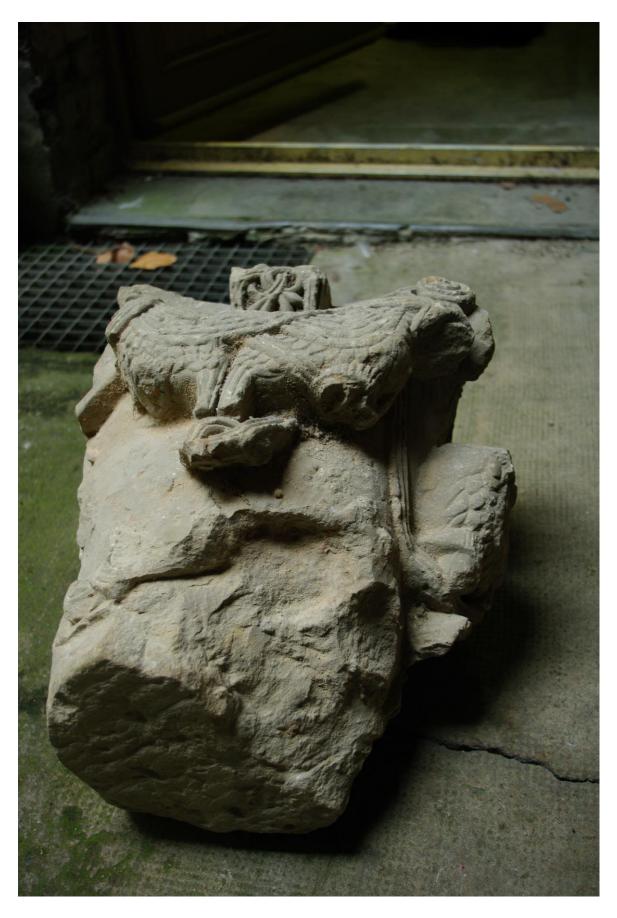
Fig. 1 : Simorre, chapiteau roman, vue d'ensemble. (Cliché C. Balagna)

<sup>&</sup>lt;sup>5</sup> En voici les principales dimensions : 40 cm de hauteur, 28 x 25 cm pour l'abaque. Le chapiteau semble être fait pour une colonne d'environ 20 cm de diamètre.

calcaire sans doute local très proche de celui avec lequel on a réalisé la majeure partie de l'œuvre gothique. Il s'agit d'un chapiteau corinthisant, possédant un astragale (en grande partie disparu), une corbeille sculptée, et un abaque échancré, légèrement mutilé mais parfaitement reconnaissable<sup>7</sup> (Fig. 1 et 2). Sa structure montre qu'il était engagé : la face faisant partie du mur a été simplement taillée pour être dressée et les trois autres faces, visibles, comportaient un décor. Ainsi, par ses dimensions, sa forme et sa structure, il pourrait s'agir d'un chapiteau placé au-dessus d'une demi-colonne engagé et au-dessous d'un tailloir rectangulaire, malheureusement disparus. Il aurait pu recevoir, par exemple, un arc doubleau ou la retombée d'une grande arcade.

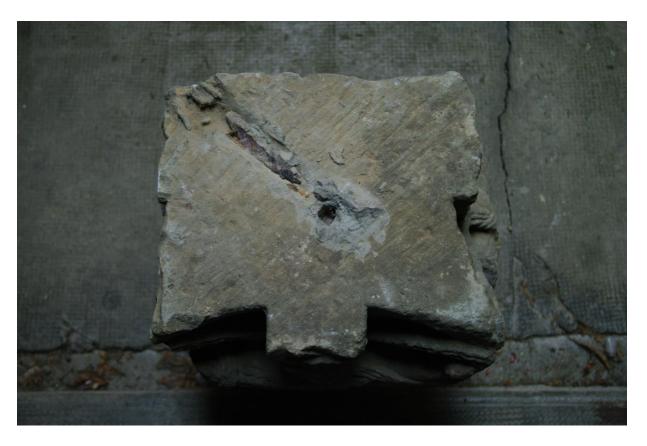
Fig. 2 : Simorre, chapiteau roman, vue de dessus. (Cliché C. Balagna)

<sup>&</sup>lt;sup>7</sup> On aperçoit un canal dans lequel a été coulée une tige de métal formant tenon, en très mauvais état. Il d'agit d'un aménagement réalisé au moment de la réutilisation de la pièce en dehors de son contexte d'origine. Cela montre bien que le chapiteau a été conservé pour des raisons pratiques, afin d'être inséré dans une nouvelle maçonnerie et d'être associé à un autre bloc visant à consolider le nouveau mur.

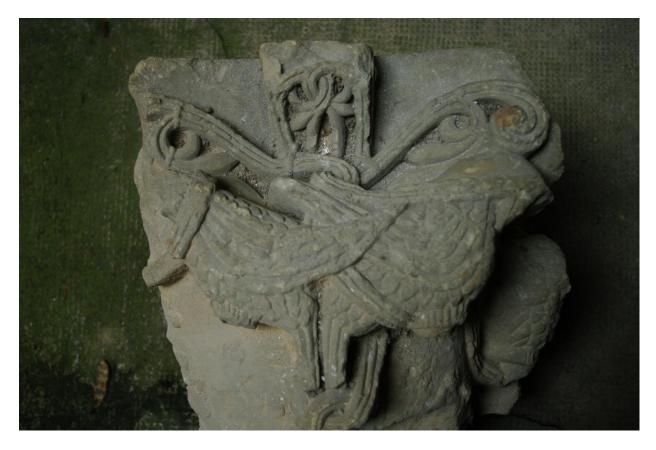
Fig. 3 : Simorre, chapiteau roman, détail de la face principale. (Cliché C. Balagna)

La face principale, également la mieux conservée, présente un décor associant éléments végétaux et figure animale (Fig. 3) : des tiges à trois brins parallèles ont été disposées sur l'arrière-plan de la corbeille pour y constituer une trame rappelant les rinceaux et palmettes nouées de beaucoup de chapiteaux de l'époque romane, visibles des deux côtés des Pyrénées. D'ailleurs, ce réseau se poursuit dans la partie supérieure du chapiteau où les tiges forment les hampes de volutes d'angle aux enroulements élégants<sup>8</sup>. De plus, sous les hampes, se trouvent disposées des demi-palmettes à trois brins, au dessin gracieux et dont la taille oblique a permis d'accrocher la lumière. On remarquera que les tiges paraissent emprisonner ou piéger les oiseaux et que leur disposition sur le corps de l'animal est différente. Le dé médian de cette face, en forte saillie, est également accompagné de tiges se nouant au centre et en haut pour laisser apparaître deux demi-palmettes liées et dirigées vers le bas.

Au centre de cette face, deux oiseaux adossés, aux corps bien galbés, aux pattes fines et aux ailes se chevauchant et se terminant en pointe, devaient sans doute avoir leur tête placée à l'angle. Il est possible qu'avec leur bec, ils aient pris, craché ou vomi l'élément végétal qui se déploie autour d'eux et qui les enferme sur la corbeille. Une disposition similaire, réduite à un seul oiseau, est visible sur la face latérale de droite (Fig. 4). Ici, l'oiseau devait probablement rejoindre la tête de celui disposé perpendiculairement, de façon à réunir harmonieusement les deux faces. On remarque que la trame végétale parcourt à nouveau la corbeille et semble enfermer l'oiseau<sup>9</sup>. Enfin, la dernière face encore visible, celle de gauche, montre dans la partie inférieure de petites hampes verticales se terminant en volutes ou en crossettes : c'est un motif très original (Fig. 5). Au-dessus, le décor a presque totalement disparu, sans doute à la suite du remploi du chapiteau. On remarque néanmoins que la tige encadrant le cou de l'un des deux oiseaux de la face principale se poursuit de ce côté-ci, sans doute pour

<sup>&</sup>lt;sup>8</sup> Malheureusement, l'angle supérieur de gauche a été cassé, entraînant la disparition de la volute correspondante. En revanche, la volute de droite est bien visible.

<sup>&</sup>lt;sup>9</sup> On aura noté que derrière l'oiseau, les demi-palmettes disposées sous la hampe de la volute de gauche semblent en fait appartenir à une feuille lisse. Est-ce volontaire ou s'agit-il d'un indice sur la manière dont le sculpteur a épannelé son bloc, peut-être à partir de grandes plages simples disposées sur l'arrière-plan ?

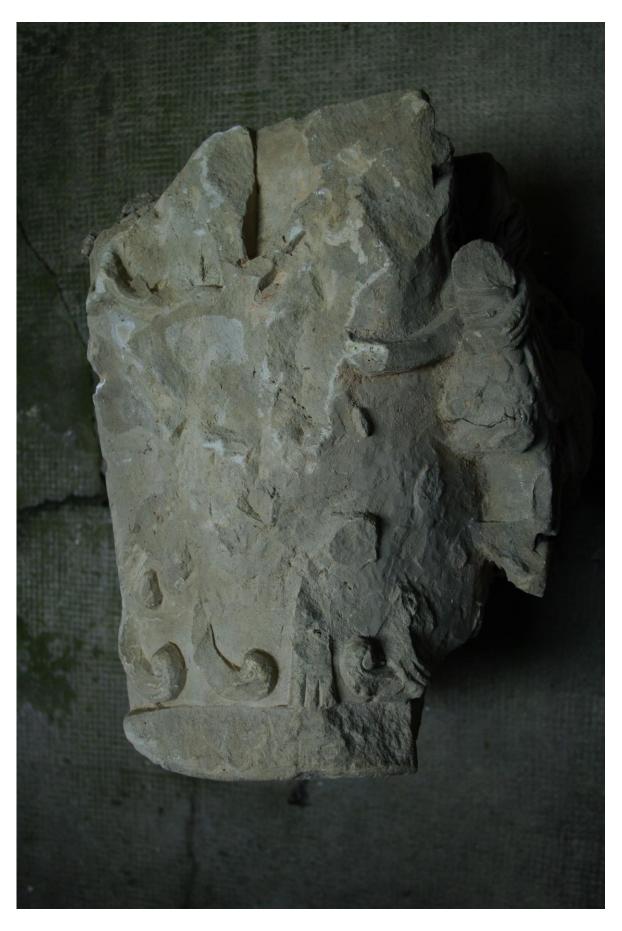
Fig. 5 : Simorre, chapiteau roman, la face latérale de gauche. (Cliché C. Balagna)
