Contribution au renouvellement des connaissances sur le château de Châteauvillain (Haute-Marne) : l'apport d'un diagnostic au “ 14 rue de Penthièvre ”

Vincent Marchaisseau, Geneviève Daoulas

Vincent Marchaisseau, Geneviève Daoulas. Contribution au renouvellement des connaissances sur le château de Châteauvillain (Haute-Marne) : l'apport d'un diagnostic au “ 14 rue de Penthièvre ”. Bulletin du Centre d'études médiévales d'Auxerre, 2019, 23.2, 25 p. <10.4000/cem.16790>. <hal-02518268>

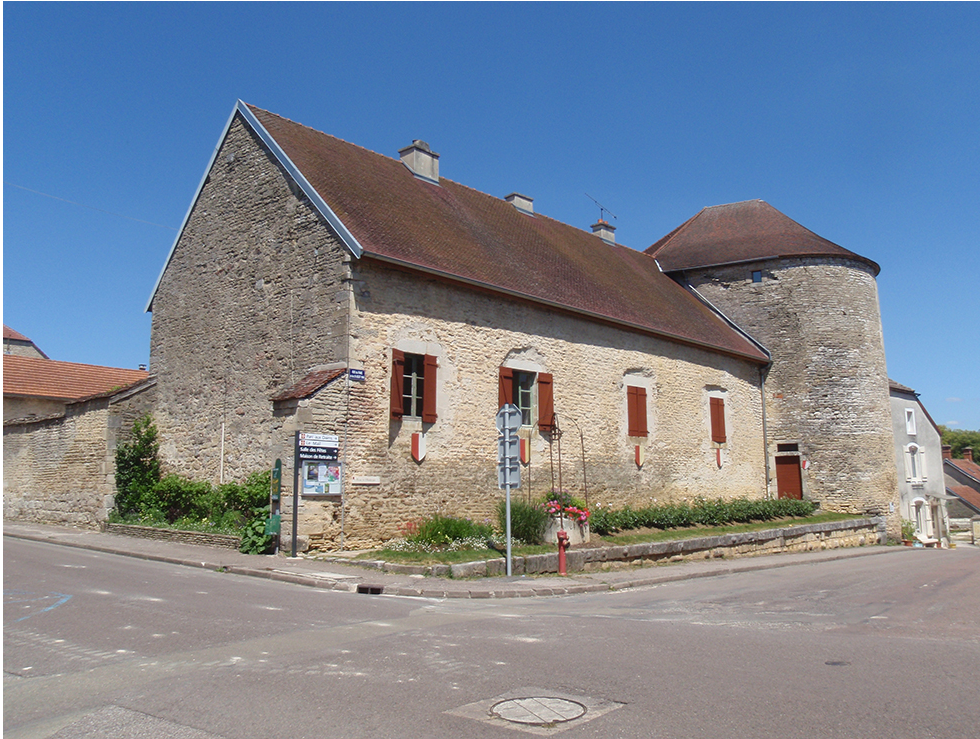
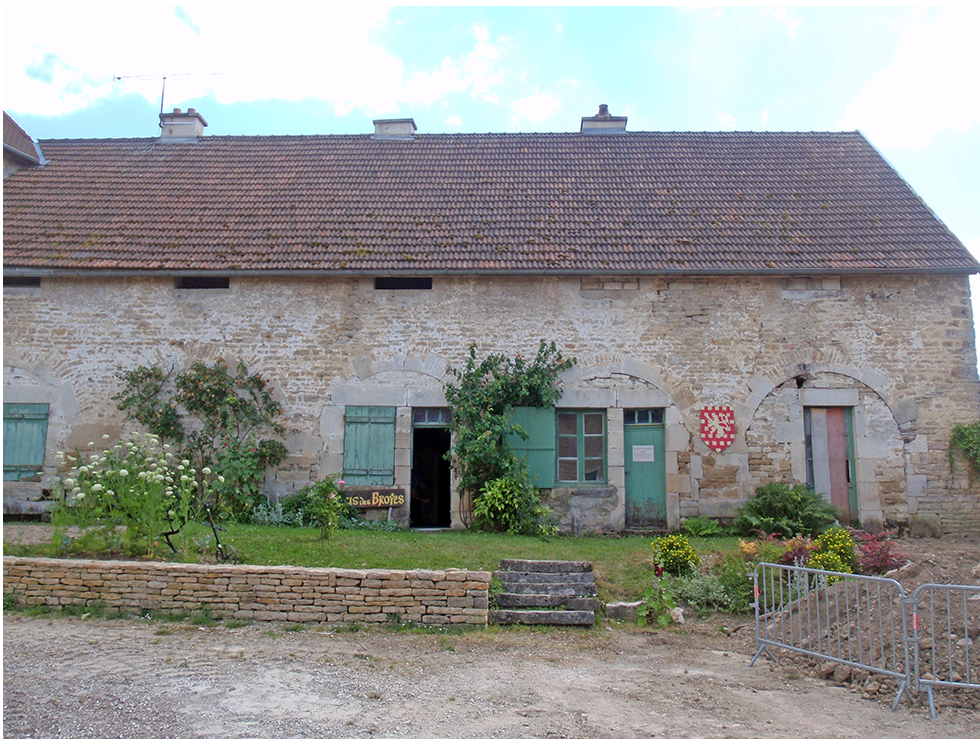
- 10 Ce logis est accolé à la tour de l'Auditoire et comprend cinq arcades bouchées côté cour (fig. 4).

Fig. 4a – Vue du logis de Broyes et de la tour de l'Auditoire depuis la rue du Parc

Fig. 4b – Vue du Logis de Broyes depuis la cour de l'Auditoire

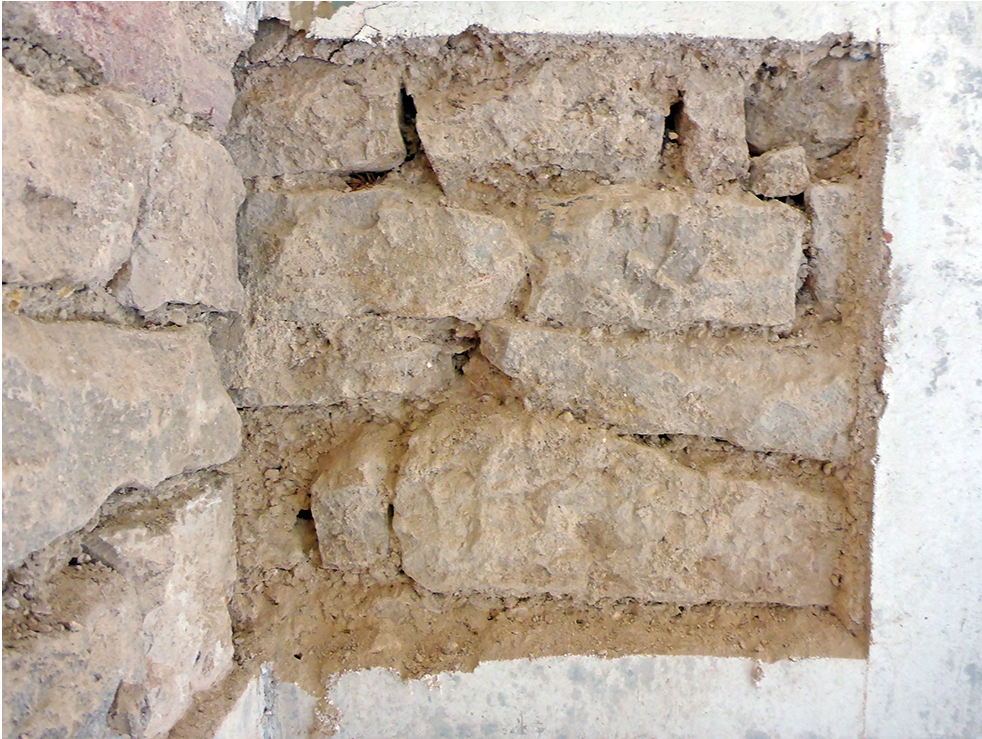
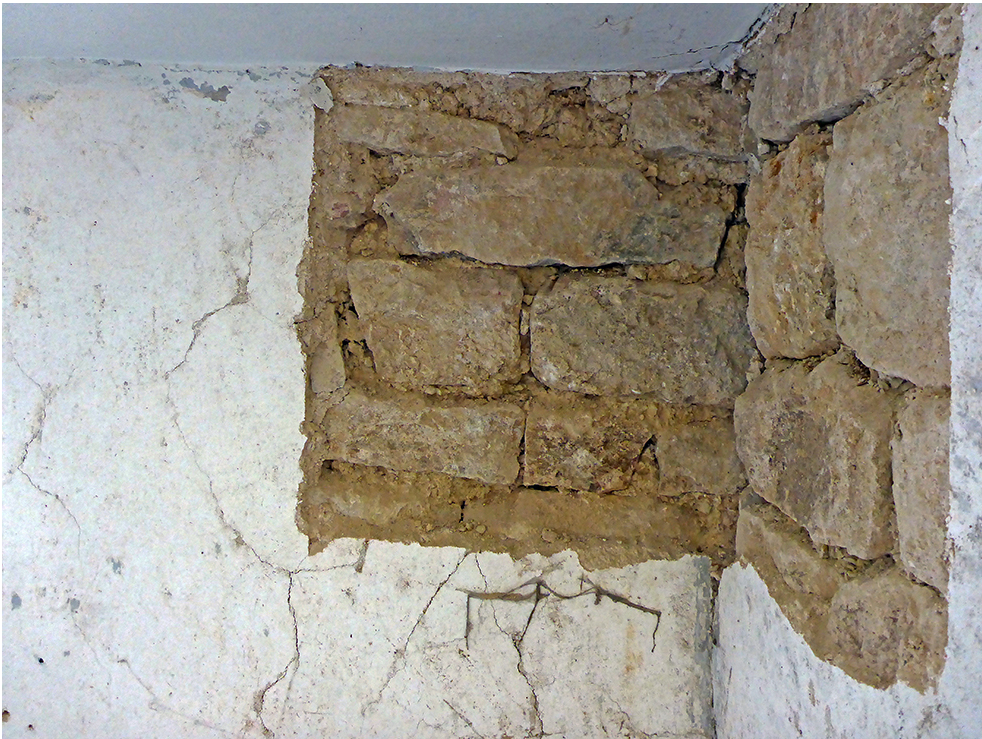
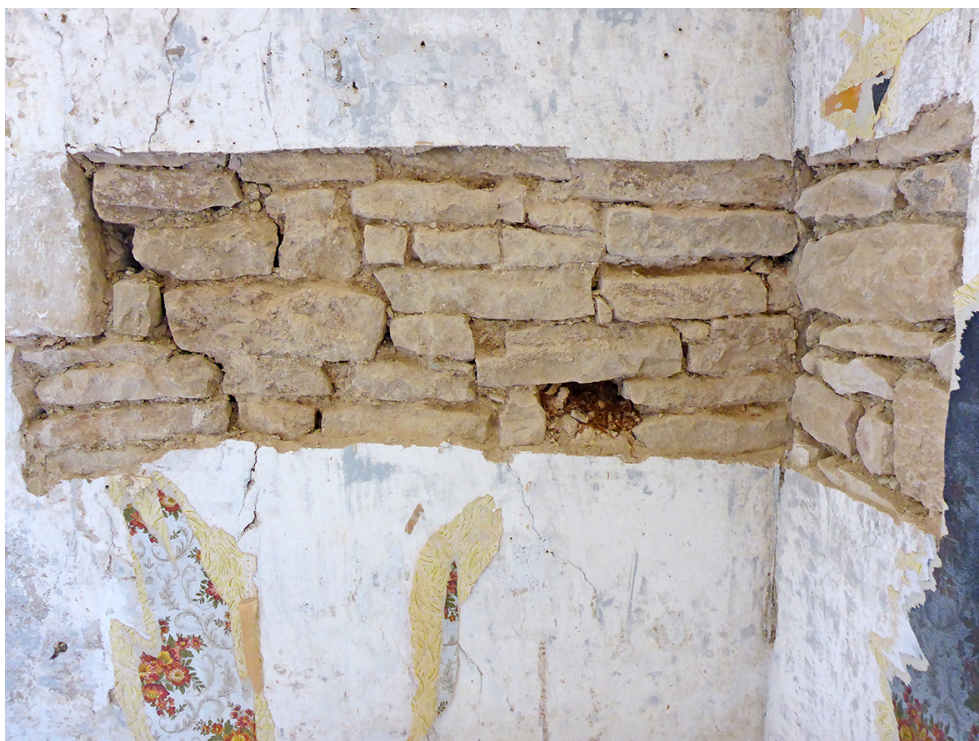
- 13 L'UC 2006 comprend des moellons allongés disposés en assises plutôt réglées, alternant parfois avec des modules quadrangulaires ; de petits cailloux servent régulièrement de réglage (fig. 6).

Fig. 6a – Vue de la maçonnerie UC 2006 dans le sondage 7 de la pièce 2

Fig. 6b – Vue de la maçonnerie UC 2006 dans le sondage 11 de la pièce 2

Fig. 6c – Vue de la maçonnerie UC 2006 dans le sondage 12 de la pièce 2

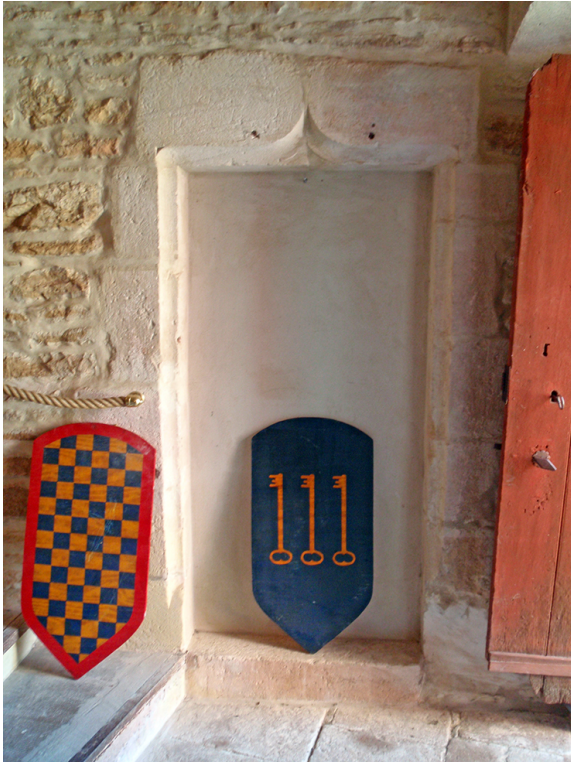
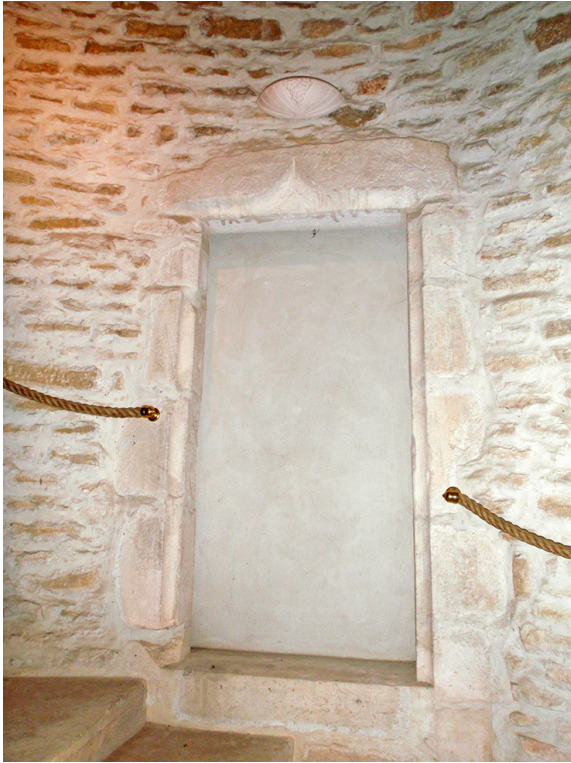
- 17 Plusieurs arguments militent par ailleurs en faveur d'un premier bâtiment adossé à la courtine dès la fin du Moyen Âge. L'escalier en vis de la tour de l'Auditoire présente encore trois portes bouchées donnant actuellement sur le Logis de Broys sur trois niveaux distincts. Leur traitement stylistique, avec linteau en accolade et bases prismatiques, suggère le xv^e siècle (fig. 9).

Fig. 9a – Exemple d'une porte bouchée dans l'escalier de la tour de l'Auditoire et donnant sur le Logis de Broyes

Fig. 9b – Exemple d'une autre porte bouchée dans l'escalier de la tour de l'Auditoire et donnant sur le Logis de Broyes

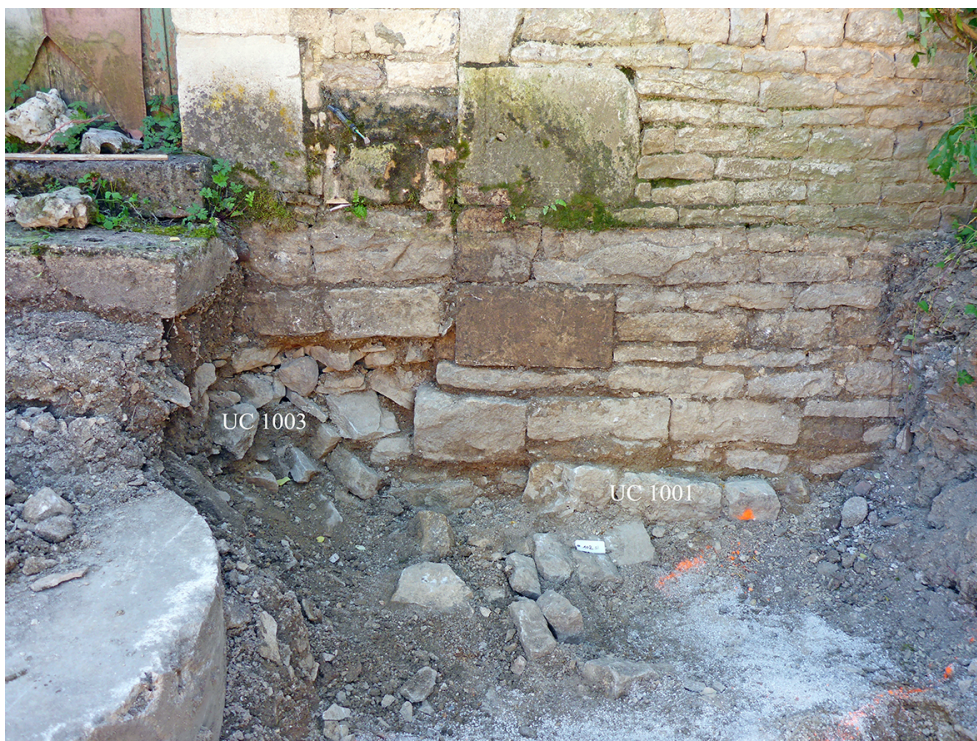
- 18 Côté rue de Penthièvre, une ouverture bouchée, à environ 1,50 m de hauteur, a été transformée en placard dans la pièce 3. Les anciens plans du château suggèrent d'y voir une pièce avec escalier menant à la chambre du guetteur depuis la tour-porche¹⁵.
- 19 De surcroît, la découverte d'éléments antérieurs au logis a été faite dans la tranchée 1. Le parement UC 1001 ne comprend toutefois que trois blocs calcaires conservés sur 0,87 m de long ; il est donc bien difficile d'en tirer d'autres conclusions qu'une relation d'antériorité par rapport au bâtiment à arcades encore en élévation. Néanmoins, il subsiste également une zone de vide sous ce bâtiment : des blocs de plaquettes calcaires entassés de manière désordonnée (UC 1003) laissent supposer l'existence d'un niveau enterré ou semi-enterré à cet endroit (fig. 10).

Fig. 10 – Vue de la maçonnerie 1001 et de la zone de vide comblée par le bouchage UC 1003

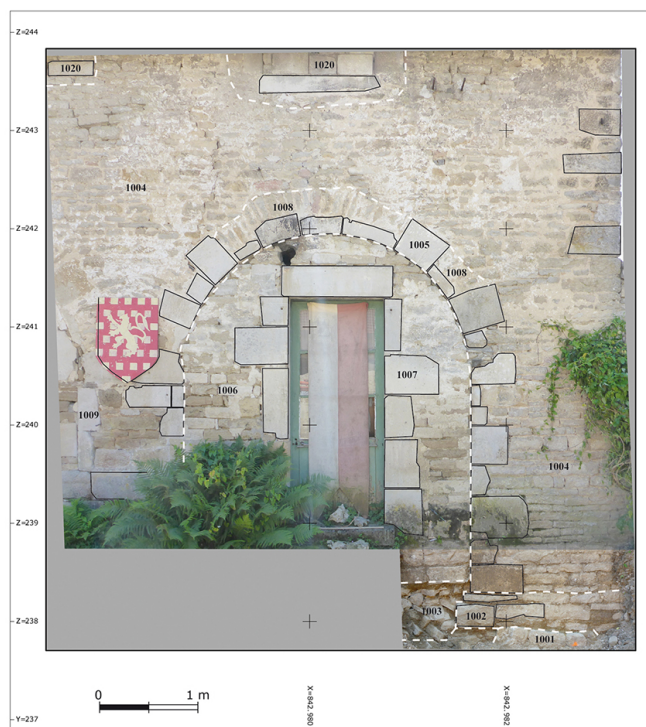
- 22 La façade septentrionale du bâtiment à grandes arcades en élévation a pu faire l'objet d'une analyse des maçonneries. Malheureusement, en l'absence d'une dégradation des enduits et de la présence de végétaux, cette analyse visuelle repose essentiellement sur les éléments architecturaux (portes, baies, etc.). Une orthophotographie a été réalisée au droit de la tranchée 1, au niveau de l'arcade la plus occidentale (fig. 11) ; un relevé de façade réalisé par le cabinet d'architecte en charge du projet a également été un support d'illustration indispensable¹⁶.

Fig. 11 – Orthophotographie du pan de mur occidental de la façade nord du Logis de Broyes et numérotation des unités construites

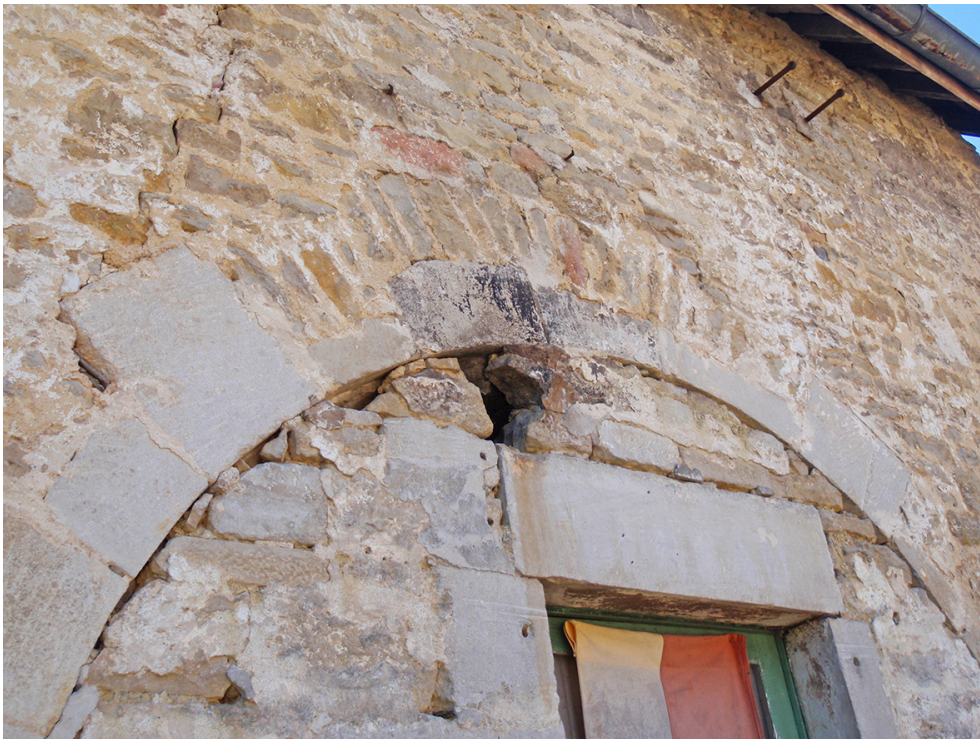
- 25 Une particularité technique a été mise en place par les constructeurs lorsque les claveaux de pierre de taille étaient de petites dimensions. L'arcade est, en effet, alors doublée par des blocs allongés de même nature que le parement, des plaquettes posées de chant (UC 1008) et qui sont donc discontinues, en fonction de l'alternance des claveaux. On les retrouve pour toutes les arcades. Il ne s'agit donc pas d'un arc de décharge stricto sensu, mais plutôt d'une sorte de continuité des claveaux (fig. 12).

Fig. 12 – Détail des blocs posés de chant complétant les claveaux en pierre de taille de l'arcade 1005

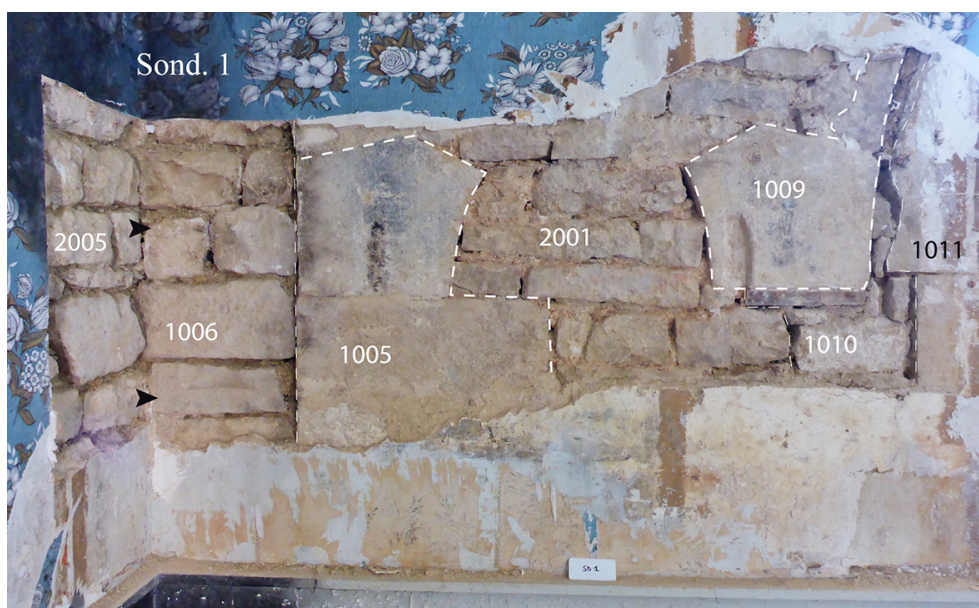
- 29 Le parement intérieur du mur de façade sur cour (UC 2001 = UC 1004) a été repéré dans le sondage 1, pièce 1, au revers de l'arcade 1005. L'ensemble des éléments architecturaux - blocs de grand appareil des arcades, bouchage postérieur, création des portes... - a pu être retrouvé (fig. 14).

Fig. 14 – Vue des différentes unités construites du sondage 1, pièce 1

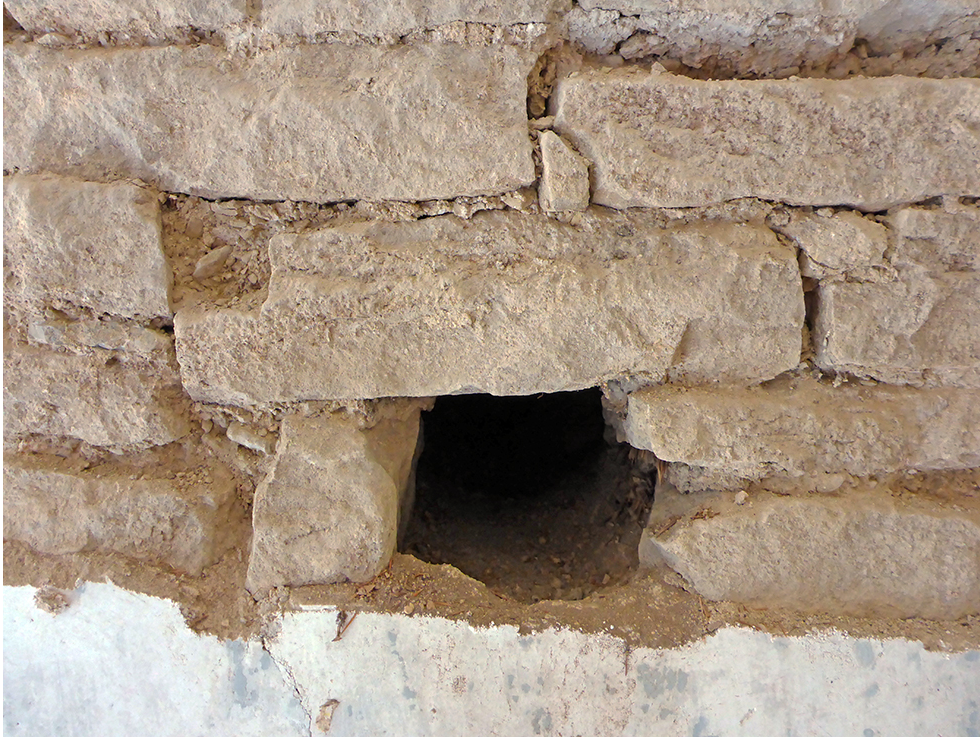
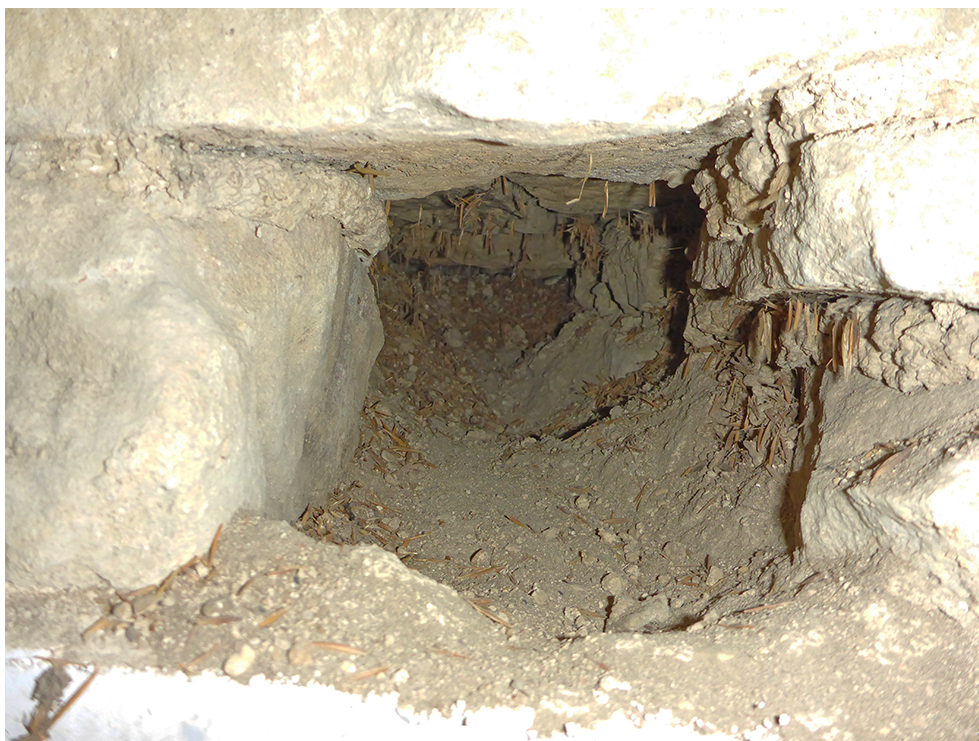
- 31 Un dernier élément peut être en lien avec cette construction : l'existence d'un bouchon de paille dans le trou de boulin UC 2016 du parement de la muraille (fig. 15).

Fig. 15a – Vue du trou de boulin UC 2016 dans lequel on distingue les restes de paille après bouchage

Fig. 15b – Vue du trou de boulin UC 2016 dans lequel on distingue les restes de paille après bouchage

- 32 Ce bouchon semble avoir été constitué volontairement et nous ne lui connaissons pas d'équivalent dans la littérature archéologique¹⁷.
- 33 L'étude carpologique a confirmé l'homogénéité de sa constitution, ne plaidant pas en faveur de l'apport par des rongeurs ou autres. L'ensemble n'a pas subi de détérioration, probablement grâce au milieu anaérobie du trou de boulin. Les macrorestes se rapportent à une unique espèce : l'avoine. Il s'agit probablement exclusivement d'avoine cultivée (*avena sativa*), certaines glumelles ayant pu être attribuées à la première ou à la seconde graine de l'espèce. Cette céréale de printemps était aussi bien utilisée pour le fourrage des chevaux que pour l'alimentation humaine. Nous ne possédons pas d'argument positif pour dater ce bouchon de paille inséré dans le trou de boulin du parement du xv^e siècle de la construction de l'enceinte ou de l'édification du Logis de Broyes. L'avoine est très liée à l'alimentation du bétail, en particulier des chevaux, et ce dès le Moyen Âge¹⁸. Des sources écrites, qui montrent l'expansion de cette espèce par des prélèvements fiscaux plus importants sur ces grains et une corrélation entre l'expansion de cette céréale. Le rôle croissant des chevaux nourris à l'avoine et utilisés dans les établissements agricoles pour le travail, le transport ou encore comme monture seigneuriale, semblent l'attester. Il est tentant d'y voir un élément en lien avec ce dernier bâtiment.

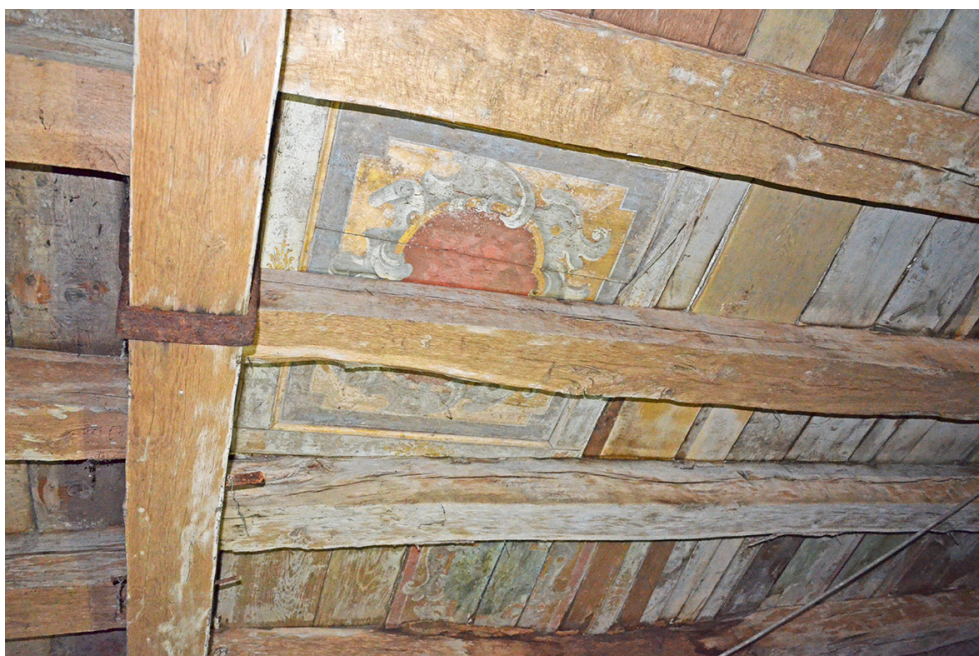
l'ardeur du soleil qui en mange les couleurs, et pour conserver plus longtemps la fraîcheur des peintures dont on les orne aujourd'hui ». Les dimensions ont également une certaine importance : « on leur donne ordinairement 20 pieds de profondeur [environ 6,60 m] [...] Quant à leur largeur, lorsque chaque remise est renfermée par une arcade, on ne peut pas lui donner moins de 8 pieds [2,64 m] ; [...] pour que les carrosses puissent y entrer aisément, il faut qu'elles aient 9 pieds de hauteur [2,97] »²⁴. La présence dans le grenier du Logis de Broyes d'éléments en réemploi conservant des peintures pourrait provenir de carrosses ou d'éléments de portes de la remise (fig. 17).

Fig. 17 – Vue d'un panneau de bois peint présentant un motif héraldique réutilisé en tant que plancher dans le grenier du Logis de Broyes

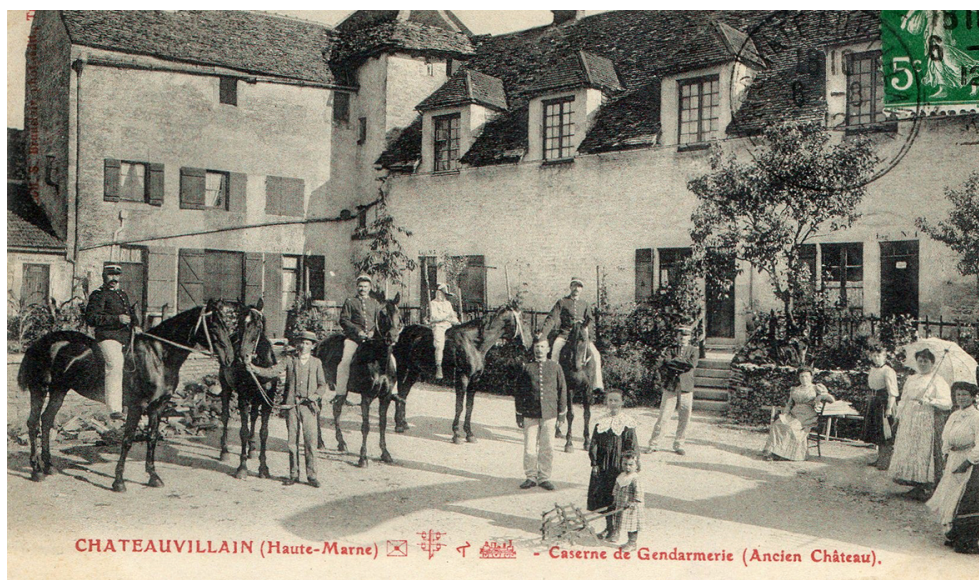
- 41 À partir de 1819, une gendarmerie est installée dans le Logis de Broyes et lui confère les dispositions qu'on lui connaît aujourd'hui (fig. 19) : à l'extérieur, sur la façade nord, les arcades sont bouchées pour y accueillir les portes et fenêtres des logements ; le manège a disparu mais le mur 104 semble avoir été utilisé comme mur de terrasse pour une levée de terre permettant d'accéder à la caserne ; les fenêtres hautes (UC 1020) sont sans doute des reprises de fenêtres existantes au-dessus de la remise²⁹ ; sur la façade sud, côté rue du Parc, les quatre grandes fenêtres à ébrasement ont détruit les petites ouvertures carrées représentées sur l'élévation de Noirot (cf. fig. 4 et 8) ; elles sont constituées de blocs de grand appareil et leur insertion dans le mur d'enceinte a nécessité la réalisation d'une nouvelle maçonnerie.

Fig. 19 – Carte postale de la gendarmerie de Châteauvillain installé dans le Logis de Broyes, s. d.
