Contribution au renouvellement des connaissances sur le château de Châteauvillain (Haute-Marne) : l'apport d'un diagnostic au « 14 rue de Penthivière »

Vincent Marchaisseau et Geneviève Daoulas

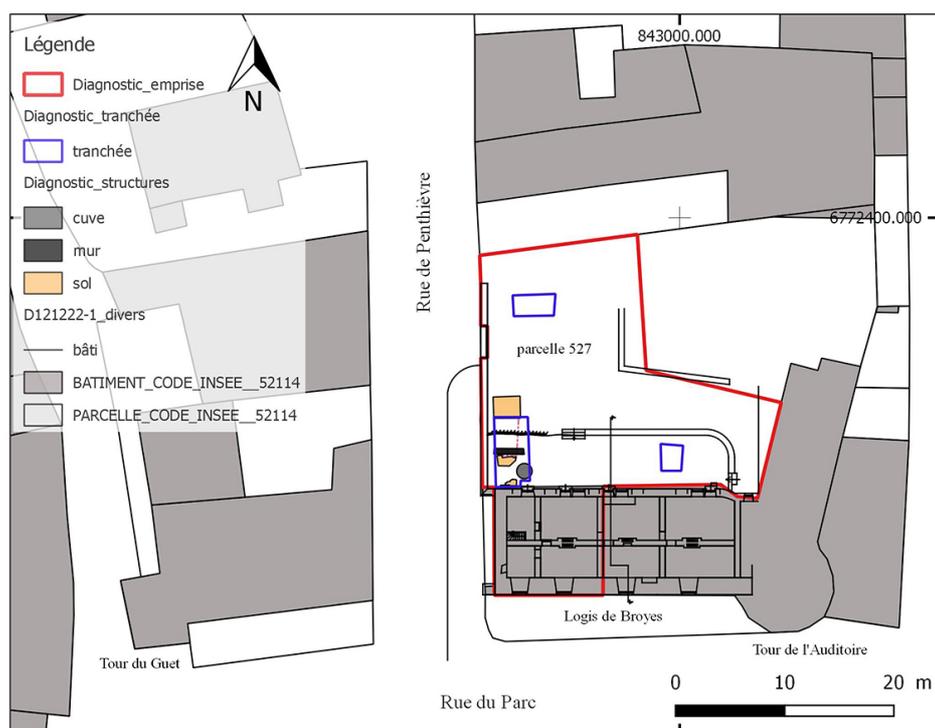
Fig. 3 – Plan général du diagnostic

- 9 La prescription de l'opération du 14 rue de Penthièvre comprenait la réalisation de tranchées dans la cour de l'Auditoire et des sondages dans les élévations dans la moitié ouest du Logis de Broyes – soit quatre pièces sur huit (fig. 3).

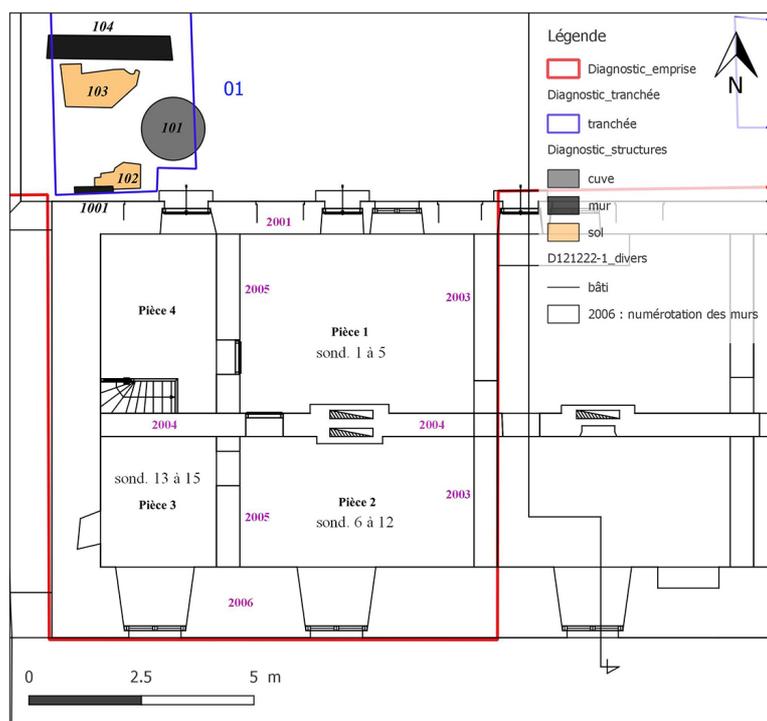
Fig. 5 – Plan et numérotation des murs intérieurs du Logis de Broyes

- 12 Les sondages dans les pièces 2 et 3 ont permis d'observer le parement du mur d'enceinte, large ici de 1,60 m (fig. 5).

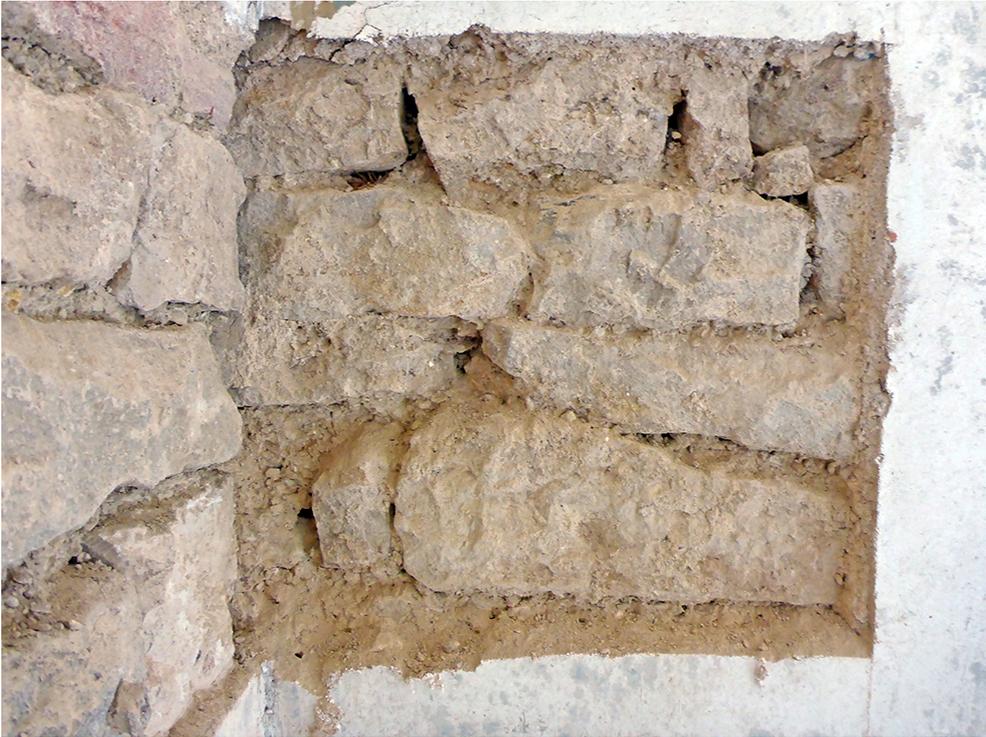
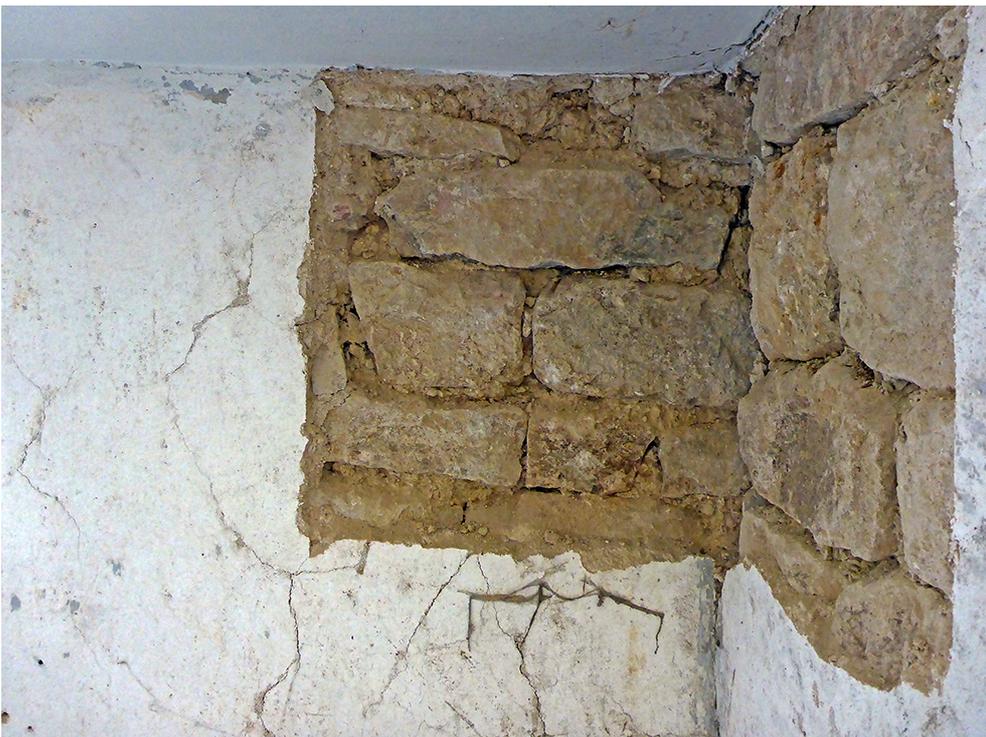
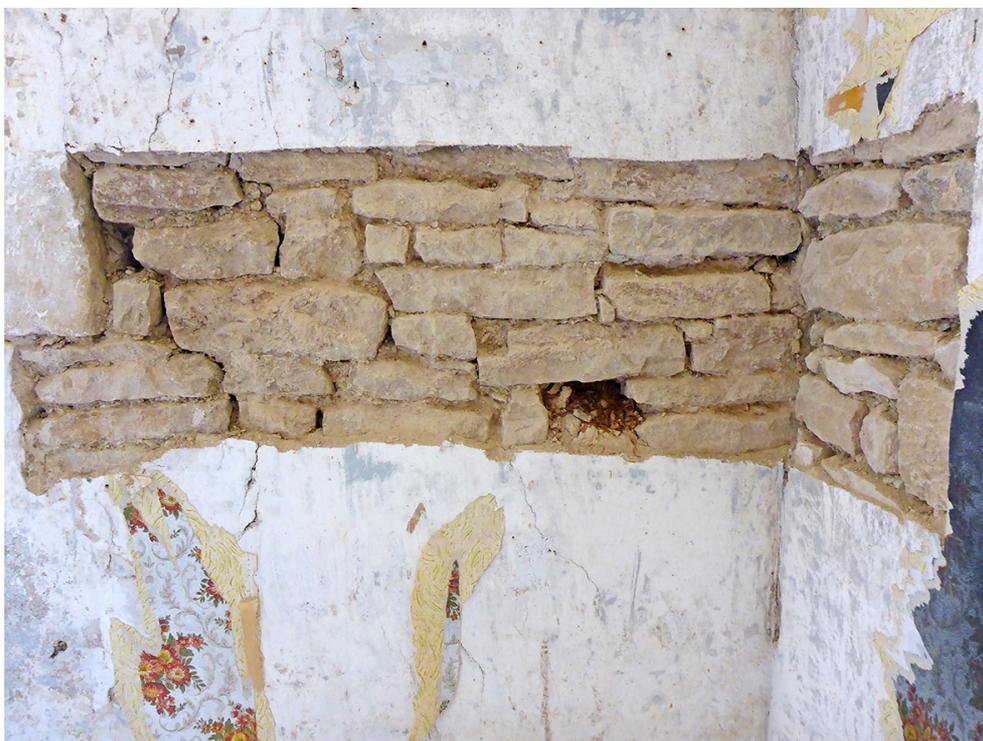
Fig. 6a – Vue de la maçonnerie UC 2006 dans le sondage 7 de la pièce 2

Fig. 6b – Vue de la maçonnerie UC 2006 dans le sondage 11 de la pièce 2

Fig. 6c – Vue de la maçonnerie UC 2006 dans le sondage 12 de la pièce 2

- 13 L'UC 2006 comprend des moellons allongés disposés en assises plutôt réglées, alternant parfois avec des modules quadrangulaires ; de petits cailloux servent régulièrement de réglage (fig. 6).

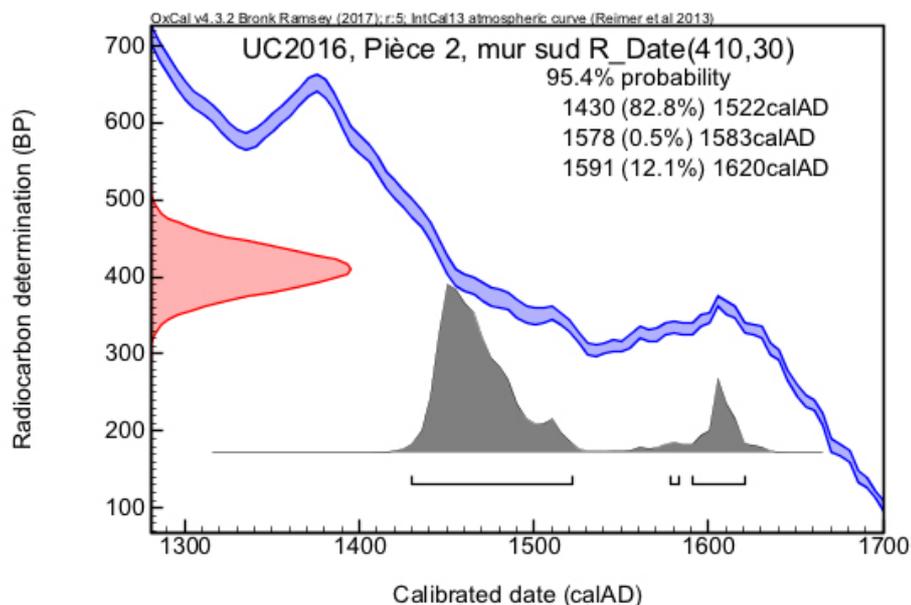
Fig. 7 – Datation radiocarbone d'un fragment de charbon provenant du mortier présent dans le trou de boulin 2016 (sondage 12, pièce 2)

- 14 Les blocs sont liés par un mortier de couleur beige comprenant une charge de graviers calcaires assez grossiers et quelques petits nodules de terre cuite architecturale. Ce liant semble très proche du mortier des murs de refend datant du XIX^e siècle et un rejointoiement complet à cette période doit être envisagé. Cependant, grâce à la découverte d'un trou de boulin (UC 2016), mesurant 13 x 11 cm et bouché par des éléments de paille (cf. infra), nous avons pu mettre au jour le mortier d'origine dans le fourreau. Il s'agit d'un mortier de chaux de couleur blanchâtre et présentant une charge plus fine que celui de l'UC 2006. La présence de fragments de charbon nous a permis de réaliser une datation radiocarbone par le laboratoire *Beta Analytics* (Miami, États-Unis). Le résultat semble indiquer une construction de ce segment de la muraille dans le courant du XV^e siècle (fig. 7).

- 15 L'intervalle calibré à deux sigmas se situe, en effet, entre 1430 et 1620 ; statistiquement, la datation est essentiellement concentrée entre 1441 et 1486 à 68,20 %.
- 16 L'architecture de la tour de l'Auditoire, contre laquelle s'appuie ce segment de la courtine, et la datation de la tour-porche, que l'on peut déduire de l'élévation de l'entrée principale du château copiée par Ragot (fig. 8), laissent supposer une refonte majeure de ce secteur du château dans la seconde moitié du xv^e siècle¹⁴.

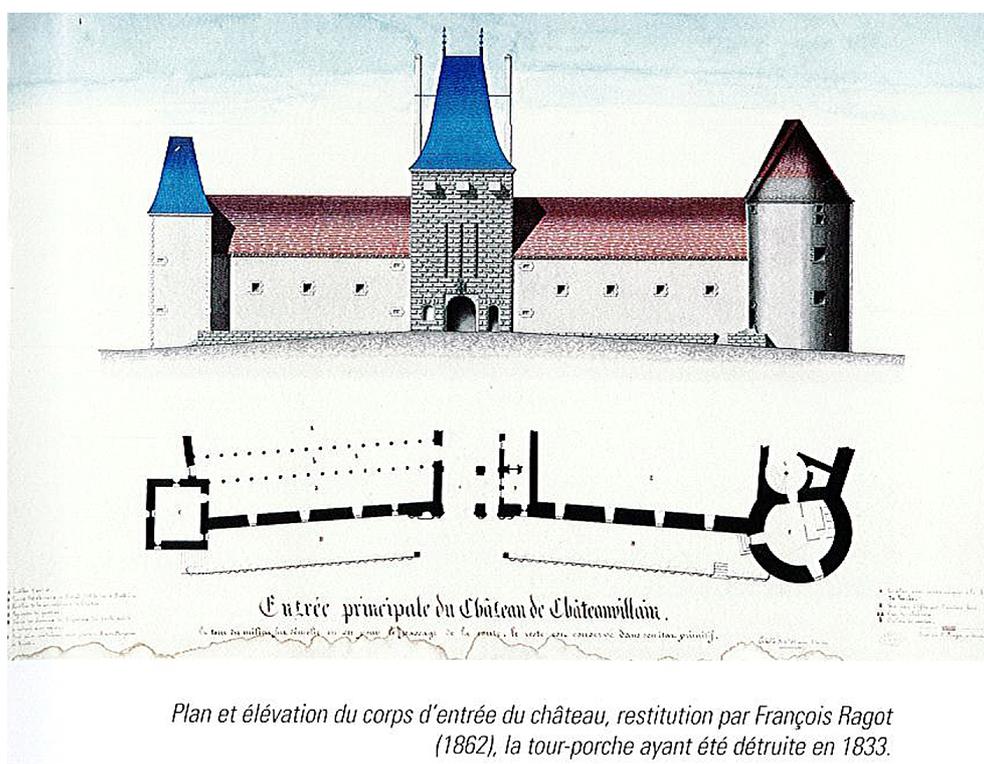
Fig. 8 – Élévation de l'entrée principale du château par Ragot (1862), la tour-porche ayant été détruite en 1833

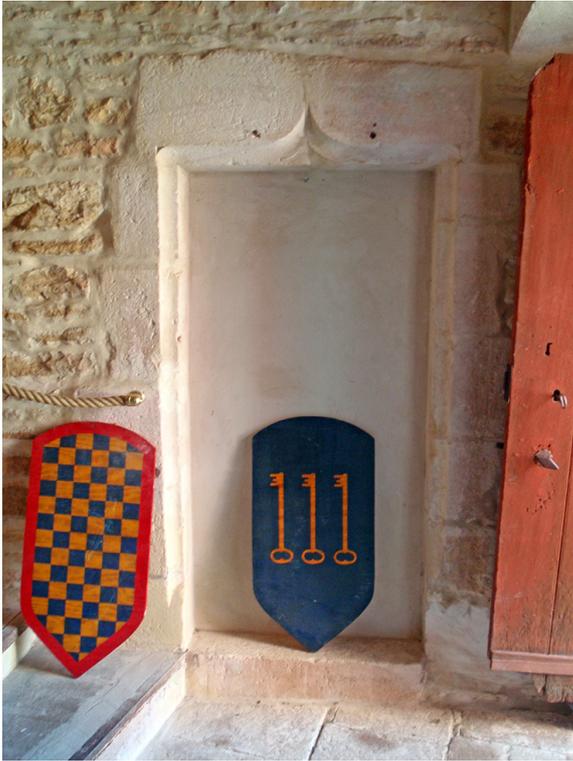
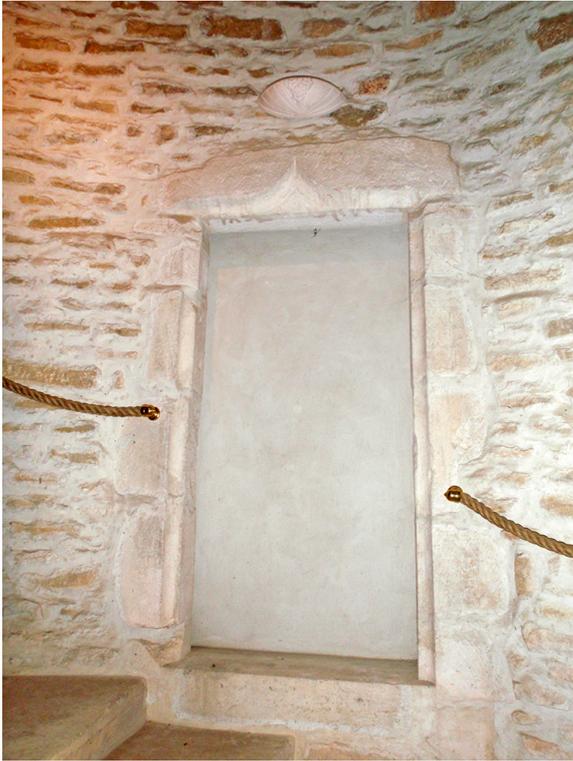
Fig. 9a – Exemple d'une porte bouchée dans l'escalier de la tour de l'Auditoire et donnant sur le Logis de Broyes

Fig. 9b – Exemple d'une autre porte bouchée dans l'escalier de la tour de l'Auditoire et donnant sur le Logis de Broyes

- 17 Plusieurs arguments militent par ailleurs en faveur d'un premier bâtiment adossé à la courtine dès la fin du Moyen Âge. L'escalier en vis de la tour de l'Auditoire présente encore trois portes bouchées donnant actuellement sur le Logis de Broys sur trois niveaux distincts. Leur traitement stylistique, avec linteau en accolade et bases prismatiques, suggère le xv^e siècle (fig. 9).

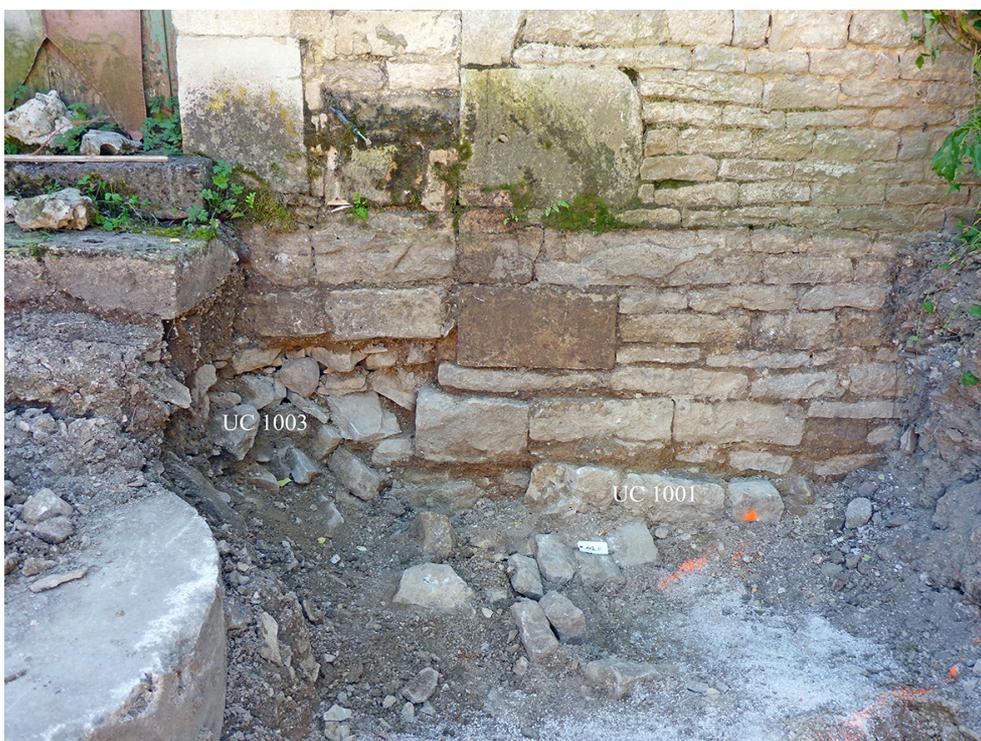
Fig. 10 – Vue de la maçonnerie 1001 et de la zone de vide comblée par le bouchage UC 1003

- 18 Côté rue de Penthièvre, une ouverture bouchée, à environ 1,50 m de hauteur, a été transformée en placard dans la pièce 3. Les anciens plans du château suggèrent d'y voir une pièce avec escalier menant à la chambre du guetteur depuis la tour-porche¹⁵.
- 19 De surcroît, la découverte d'éléments antérieurs au logis a été faite dans la tranchée 1. Le parement UC 1001 ne comprend toutefois que trois blocs calcaires conservés sur 0,87 m de long ; il est donc bien difficile d'en tirer d'autres conclusions qu'une relation d'antériorité par rapport au bâtiment à arcades encore en élévation. Néanmoins, il subsiste également une zone de vide sous ce bâtiment : des blocs de plaquettes calcaires entassés de manière désordonnée (UC 1003) laissent supposer l'existence d'un niveau enterré ou semi-enterré à cet endroit (fig. 10).

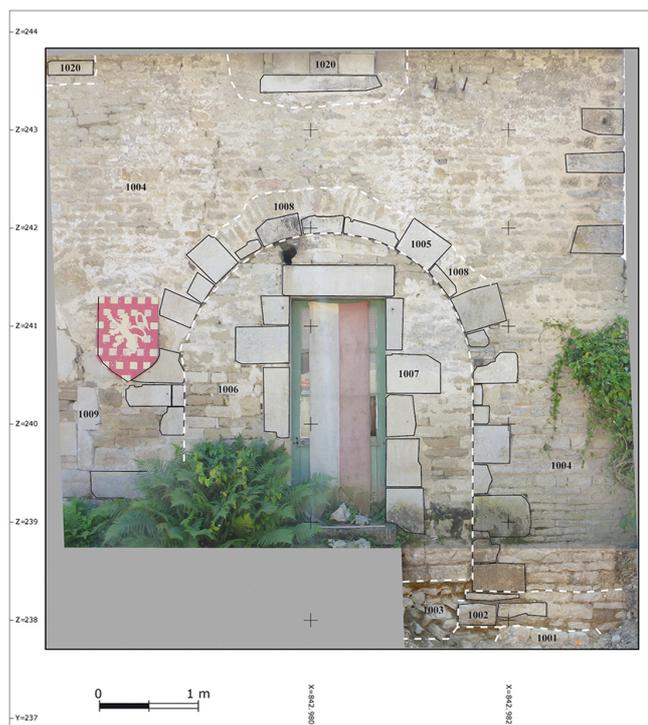
Fig. 11 – Orthophotographie du pan de mur occidental de la façade nord du Logis de Broyes et numérotation des unités construites

- 22 La façade septentrionale du bâtiment à grandes arcades en élévation a pu faire l'objet d'une analyse des maçonneries. Malheureusement, en l'absence d'une dégradation des enduits et de la présence de végétaux, cette analyse visuelle repose essentiellement sur les éléments architecturaux (portes, baies, etc.). Une orthophotographie a été réalisée au droit de la tranchée 1, au niveau de l'arcade la plus occidentale (fig. 11) ; un relevé de façade réalisé par le cabinet d'architecte en charge du projet a également été un support d'illustration indispensable¹⁶.

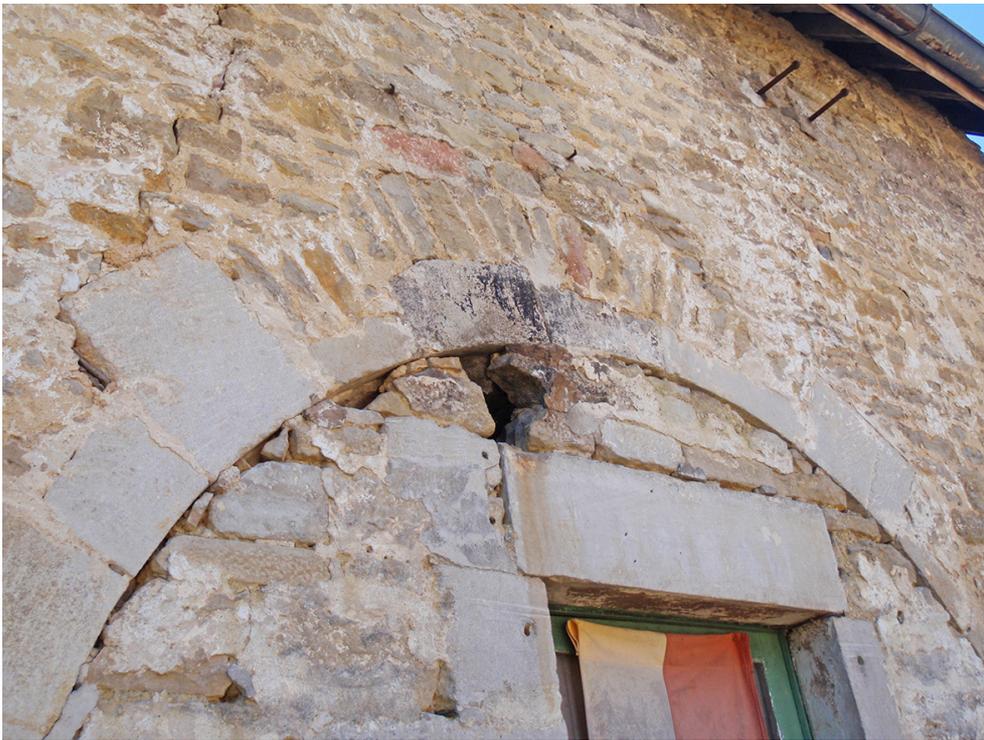
Fig. 12 – Détail des blocs posés de chant complétant les claveaux en pierre de taille de l'arcade 1005

- 25 Une particularité technique a été mise en place par les constructeurs lorsque les claveaux de pierre de taille étaient de petites dimensions. L'arcade est, en effet, alors doublée par des blocs allongés de même nature que le parement, des plaquettes posées de chant (UC 1008) et qui sont donc discontinues, en fonction de l'alternance des claveaux. On les retrouve pour toutes les arcades. Il ne s'agit donc pas d'un arc de décharge stricto sensu, mais plutôt d'une sorte de continuité des claveaux (fig. 12).

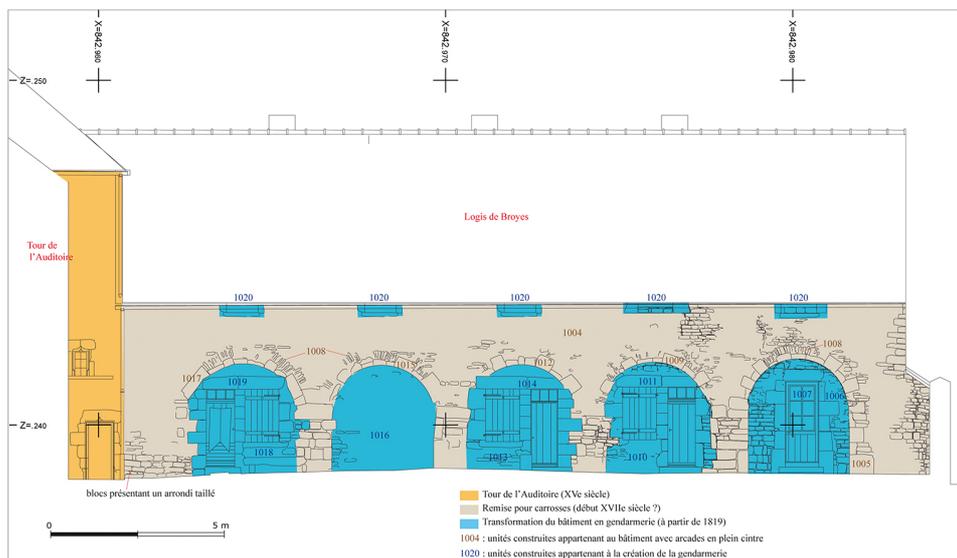
Fig. 13 – Relevé et phasage chronologique de la façade nord du Logis de Broyes

- 26 On observe un liaisonnement entre les grandes arcades par l'intermédiaire de blocs de grand appareil. Ils se trouvent à la naissance de l'arc, sous les premiers claveaux pour les arcades 1015-1017, 1012-1015 et 1005-1009, tandis qu'ils sont situés également plus bas entre les arcades 1005 et 1009 (fig. 13).

- 27 Certaines zones étaient non visibles, mais il faut envisager systématiquement deux gros blocs rattachant chaque arcade et participant aux piédroits de deux entités voisines.
- 28 Enfin, la liaison avec la tour de l'Auditoire se fait par l'intermédiaire de blocs présentant un arrondi taillé spécialement dans la partie inférieure du parement. Ils s'insèrent ainsi parfaitement avec le piédroit de la porte donnant sur l'escalier intérieur ; la liaison avec le parement de la tour semble plus chaotique dans la partie supérieure, mais un enduit couvrant ne permet pas de s'en assurer. Quoi qu'il en soit, la volonté de rattacher le nouveau bâtiment avec la tour semble ici manifeste.

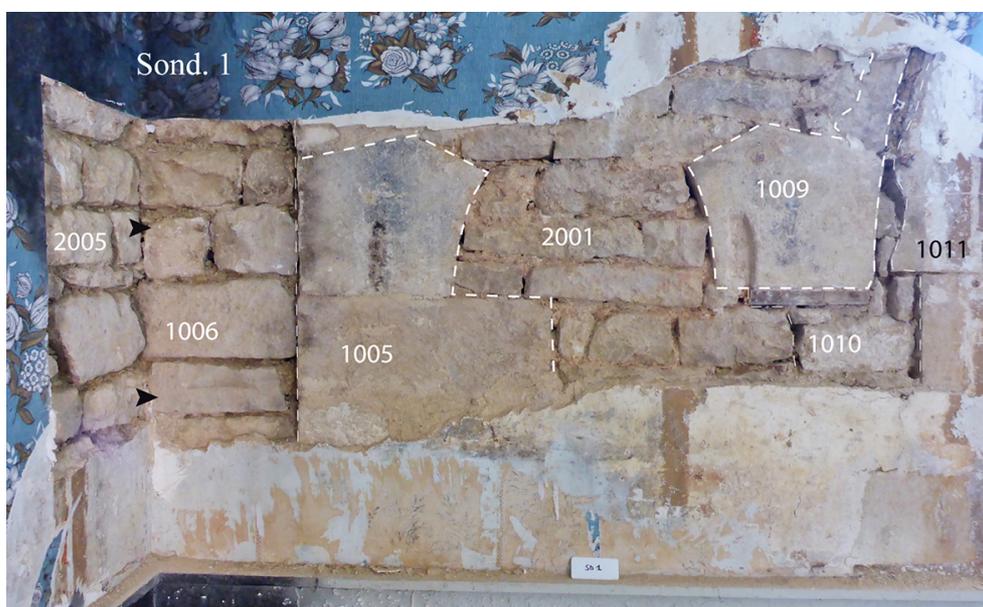
Fig. 14 – Vue des différentes unités construites du sondage 1, pièce 1

- 29 Le parement intérieur du mur de façade sur cour (UC 2001 = UC 1004) a été repéré dans le sondage 1, pièce 1, au revers de l'arcade 1005. L'ensemble des éléments architecturaux – blocs de grand appareil des arcades, bouchage postérieur, création des portes... – a pu être retrouvé (fig. 14).

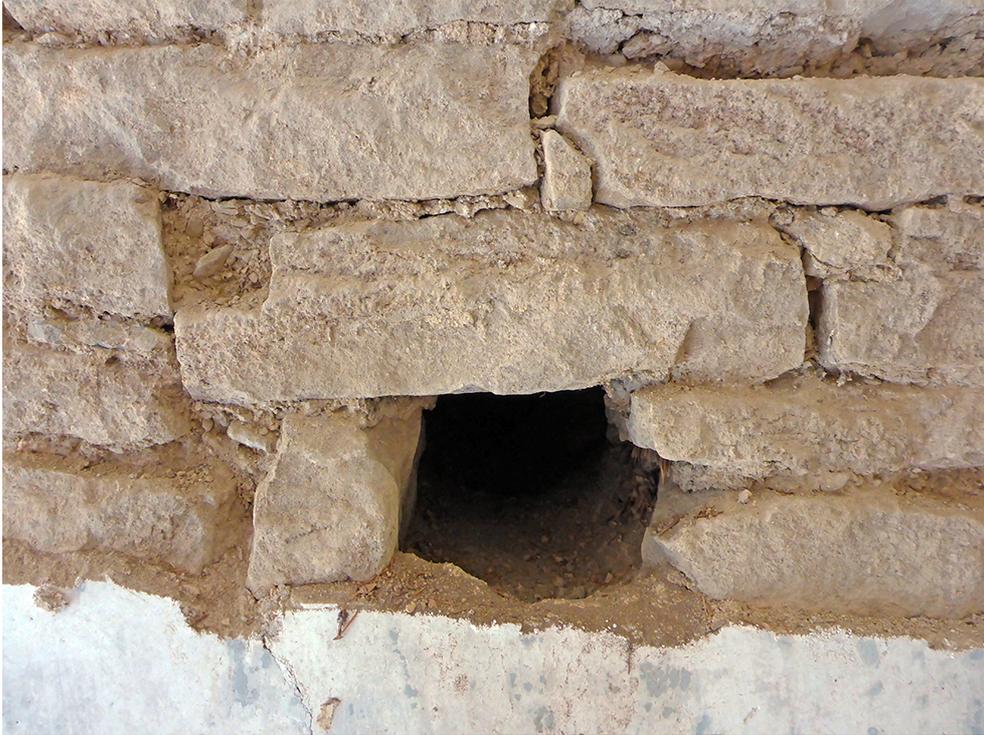
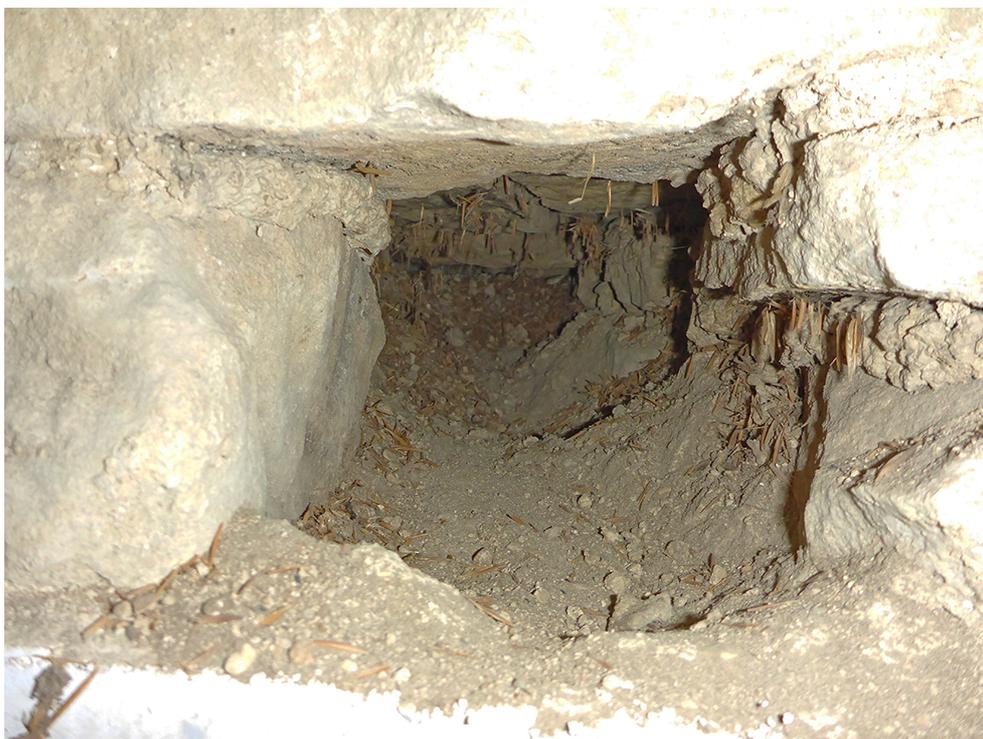
Fig. 15a – Vue du trou de boulin UC 2016 dans lequel on distingue les restes de paille après bouchage

Fig. 15b – Vue du trou de boulin UC 2016 dans lequel on distingue les restes de paille après bouchage

- 31 Un dernier élément peut être en lien avec cette construction : l'existence d'un bouchon de paille dans le trou de boulin UC 2016 du parement de la muraille (fig. 15).

- 32 Ce bouchon semble avoir été constitué volontairement et nous ne lui connaissons pas d'équivalent dans la littérature archéologique¹⁷.
- 33 L'étude carpologique a confirmé l'homogénéité de sa constitution, ne plaidant pas en faveur de l'apport par des rongeurs ou autres. L'ensemble n'a pas subi de détérioration, probablement grâce au milieu anaérobie du trou de boulin. Les macrorestes se rapportent à une unique espèce : l'avoine. Il s'agit probablement exclusivement d'avoine cultivée (*avena sativa*), certaines glumelles ayant pu être attribuées à la première ou à la seconde graine de l'espèce. Cette céréale de printemps était aussi bien utilisée pour le fourrage des chevaux que pour l'alimentation humaine. Nous ne possédons pas d'argument positif pour dater ce bouchon de paille inséré dans le trou de boulin du parement du xv^e siècle de la construction de l'enceinte ou de l'édification du Logis de Broyes. L'avoine est très liée à l'alimentation du bétail, en particulier des chevaux, et ce dès le Moyen Âge¹⁸. Des sources écrites, qui montrent l'expansion de cette espèce par des prélèvements fiscaux plus importants sur ces grains et une corrélation entre l'expansion de cette céréale. Le rôle croissant des chevaux nourris à l'avoine et utilisés dans les établissements agricoles pour le travail, le transport ou encore comme monture seigneuriale, semblent l'attester. Il est tentant d'y voir un élément en lien avec ce dernier bâtiment.

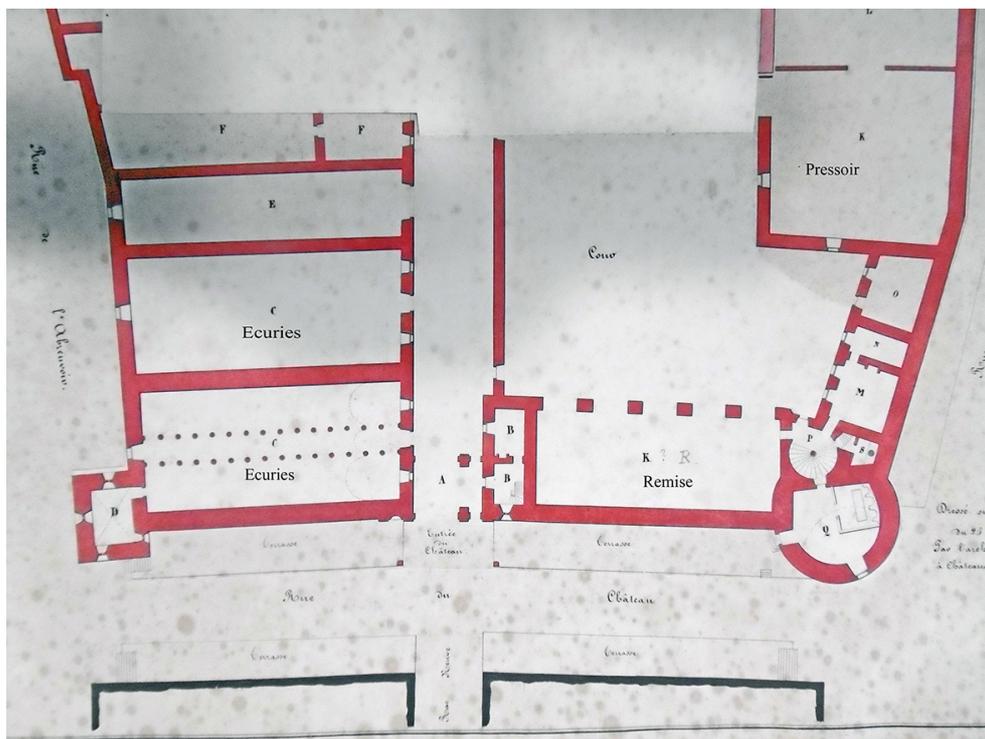
Fig. 16 – Détail du plan des basses-cours du château de Châteauvillain d'après le plan de 1786, rez-de-chaussée

- 34 Le plan du château réalisé en 1786 indique pour cet édifice, qui figure bien comme un bâtiment à volume unique ouvert par cinq arcades, la légende « R : remise¹⁹ » (fig. 16).

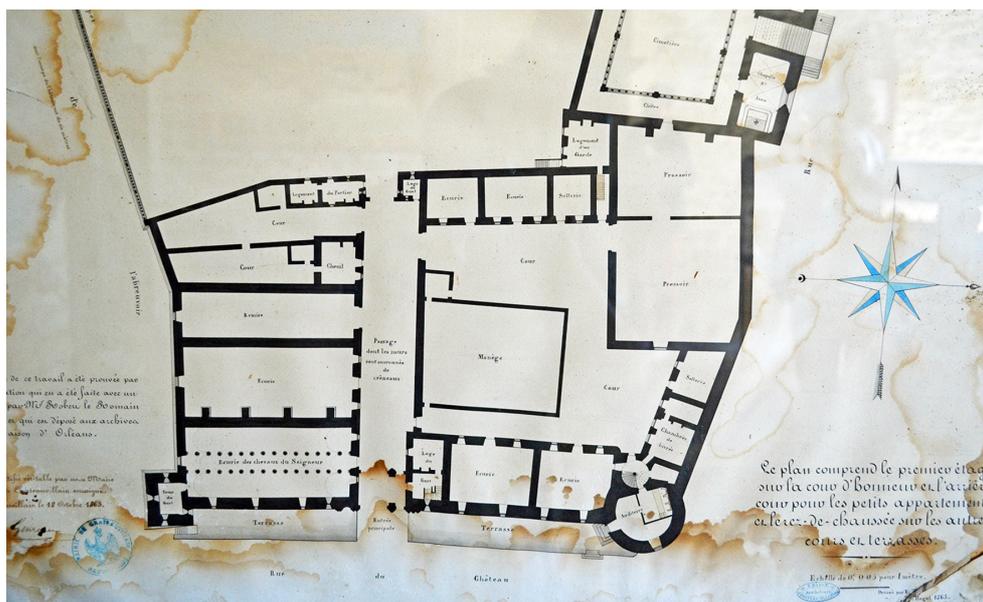
Fig. 18 – Vue du plan de Fr. Ragot, daté de 1865, et conservé dans la salle de l'Auditoire à Châteauvillain

sépare désormais le Logis de Broyes en deux²⁸ ; les grandes arcades semblent déjà bouchées (fig. 18).
