Contribution au renouvellement des connaissances sur le château de Châteauvillain (Haute-Marne) : l'apport d'un diagnostic au « 14 rue de Penthièvre »

Vincent Marchaisseau et Geneviève Daoulas

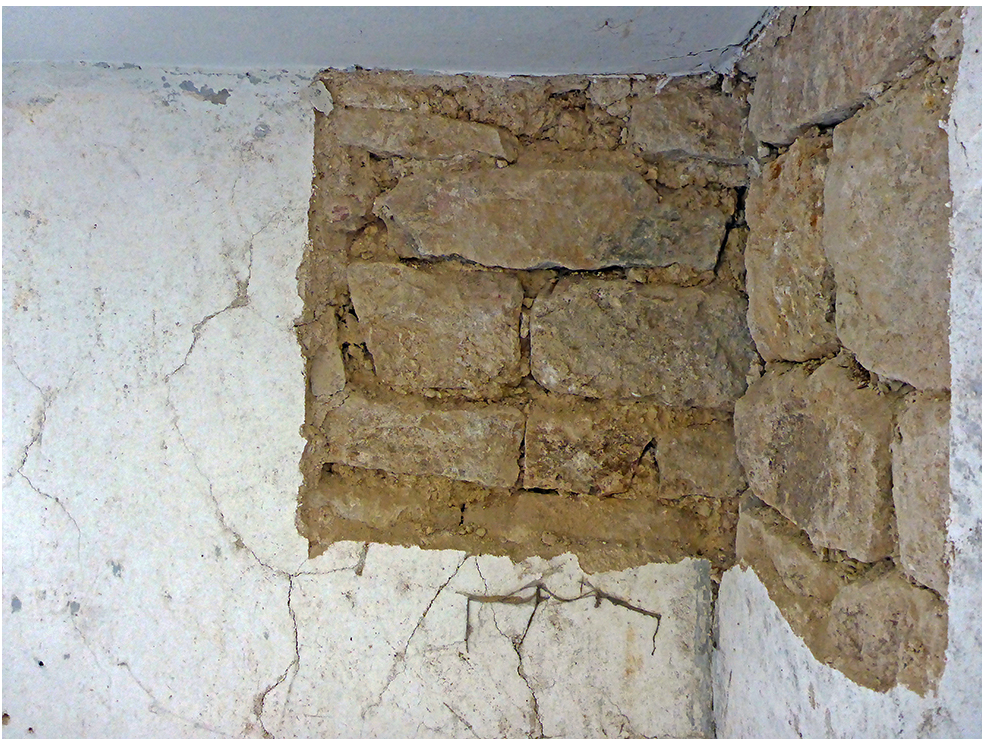
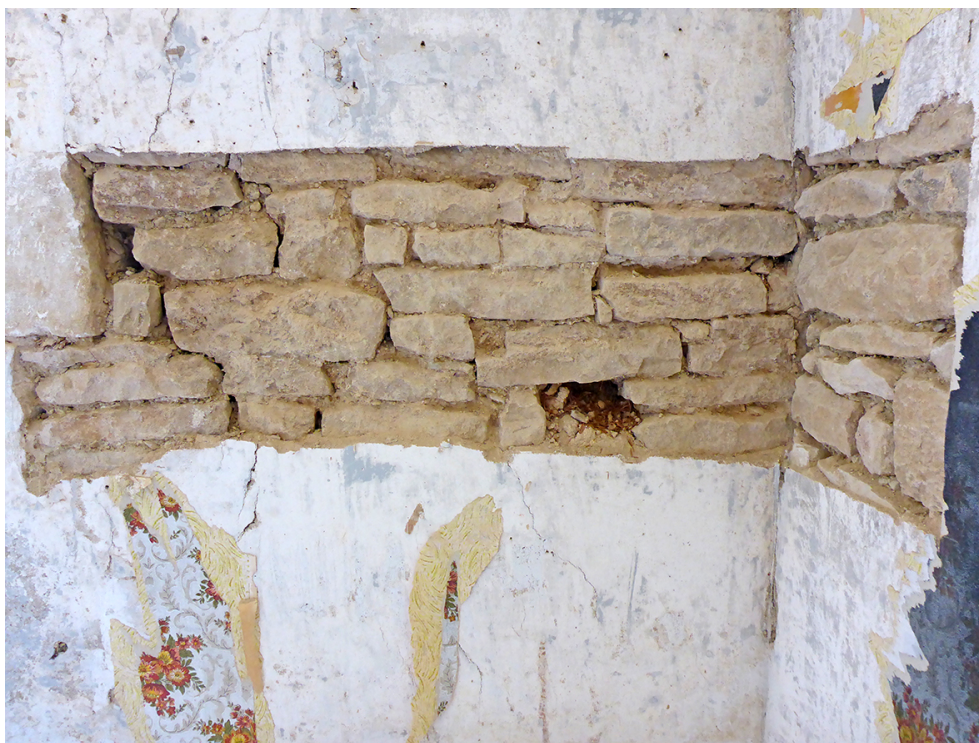
Fig. 6a – Vue de la maçonnerie UC 2006 dans le sondage 7 de la pièce 2

Fig. 6b – Vue de la maçonnerie UC 2006 dans le sondage 11 de la pièce 2

Fig. 6c – Vue de la maçonnerie UC 2006 dans le sondage 12 de la pièce 2

- 13 L'UC 2006 comprend des moellons allongés disposés en assises plutôt réglées, alternant parfois avec des modules quadrangulaires ; de petits cailloux servent régulièrement de réglage (fig. 6).

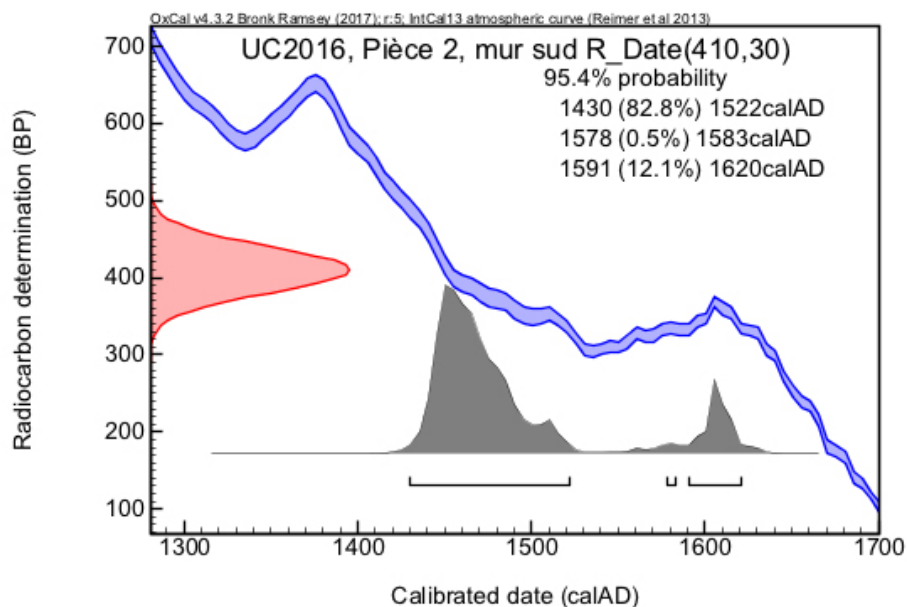
Fig. 7 – Datation radiocarbone d'un fragment de charbon provenant du mortier présent dans le trou de boulin 2016 (sondage 12, pièce 2)

- 14 Les blocs sont liés par un mortier de couleur beige comprenant une charge de graviers calcaires assez grossiers et quelques petits nodules de terre cuite architecturale. Ce liant semble très proche du mortier des murs de refend datant du XIX^e siècle et un rejointoiement complet à cette période doit être envisagé. Cependant, grâce à la découverte d'un trou de boulin (UC 2016), mesurant 13 x 11 cm et bouché par des éléments de paille (cf. infra), nous avons pu mettre au jour le mortier d'origine dans le fourreau. Il s'agit d'un mortier de chaux de couleur blanchâtre et présentant une charge plus fine que celui de l'UC 2006. La présence de fragments de charbon nous a permis de réaliser une datation radiocarbone par le laboratoire *Beta Analytics* (Miami, États-Unis). Le résultat semble indiquer une construction de ce segment de la muraille dans le courant du XV^e siècle (fig. 7).

- 15 L'intervalle calibré à deux sigmas se situe, en effet, entre 1430 et 1620 ; statistiquement, la datation est essentiellement concentrée entre 1441 et 1486 à 68,20 %.
- 16 L'architecture de la tour de l'Auditoire, contre laquelle s'appuie ce segment de la courtine, et la datation de la tour-porche, que l'on peut déduire de l'élévation de l'entrée principale du château copiée par Ragot (fig. 8), laissent supposer une refonte majeure de ce secteur du château dans la seconde moitié du xv^e siècle¹⁴.

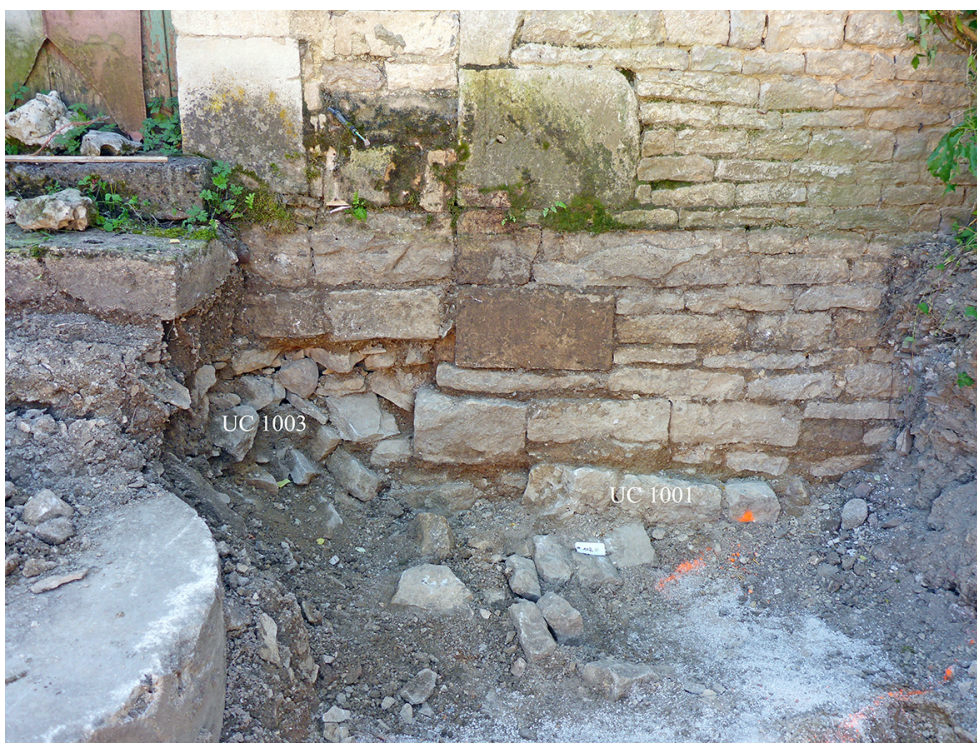
Fig. 10 – Vue de la maçonnerie 1001 et de la zone de vide comblée par le bouchage UC 1003

- 18 Côté rue de Penthièvre, une ouverture bouchée, à environ 1,50 m de hauteur, a été transformée en placard dans la pièce 3. Les anciens plans du château suggèrent d'y voir une pièce avec escalier menant à la chambre du guetteur depuis la tour-porche¹⁵.
- 19 De surcroît, la découverte d'éléments antérieurs au logis a été faite dans la tranchée 1. Le parement UC 1001 ne comprend toutefois que trois blocs calcaires conservés sur 0,87 m de long ; il est donc bien difficile d'en tirer d'autres conclusions qu'une relation d'antériorité par rapport au bâtiment à arcades encore en élévation. Néanmoins, il subsiste également une zone de vide sous ce bâtiment : des blocs de plaquettes calcaires entassés de manière désordonnée (UC 1003) laissent supposer l'existence d'un niveau enterré ou semi-enterré à cet endroit (fig. 10).

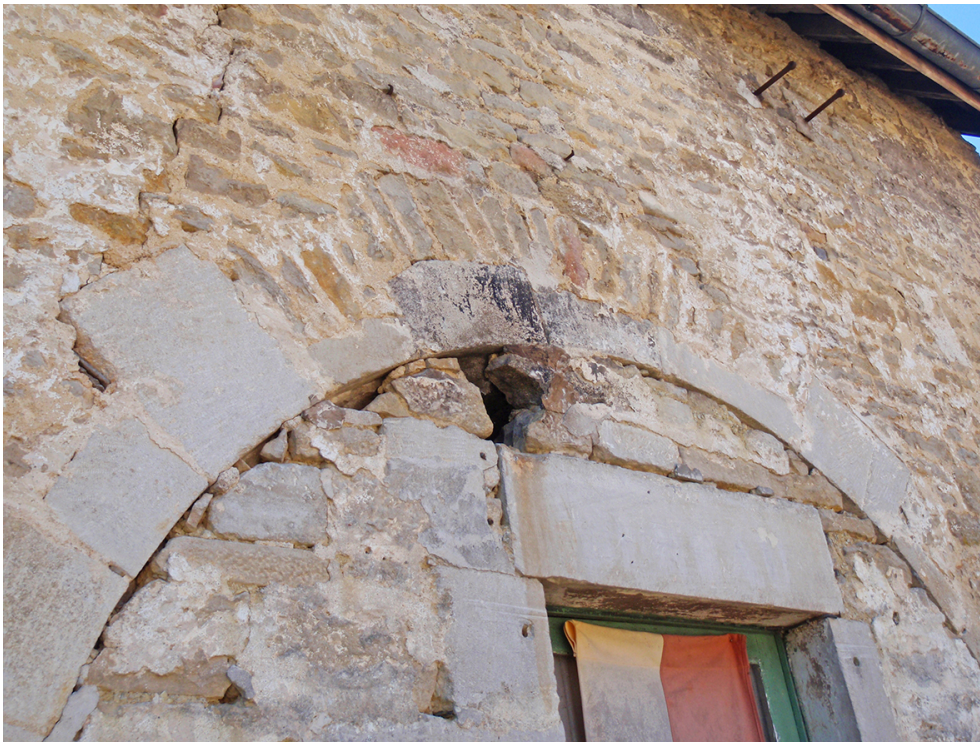
Fig. 12 – Détail des blocs posés de chant complétant les claveaux en pierre de taille de l'arcade 1005

- 25 Une particularité technique a été mise en place par les constructeurs lorsque les claveaux de pierre de taille étaient de petites dimensions. L'arcade est, en effet, alors doublée par des blocs allongés de même nature que le parement, des plaquettes posées de chant (UC 1008) et qui sont donc discontinues, en fonction de l'alternance des claveaux. On les retrouve pour toutes les arcades. Il ne s'agit donc pas d'un arc de décharge stricto sensu, mais plutôt d'une sorte de continuité des claveaux (fig. 12).
