Contribution au renouvellement des connaissances sur le château de Châteauvillain (Haute-Marne) : l'apport d'un diagnostic au " 14 rue de Penthièvre "

Vincent Marchaisseau, Geneviève Daoulas

Vincent Marchaisseau, Geneviève Daoulas. Contribution au renouvellement des connaissances sur le château de Châteauvillain (Haute-Marne) : l'apport d'un diagnostic au " 14 rue de Penthièvre ". Bulletin du Centre d'études médiévales d'Auxerre, 2019, 23.2, 25 p. 10.4000/cem.16790 . hal-02518268

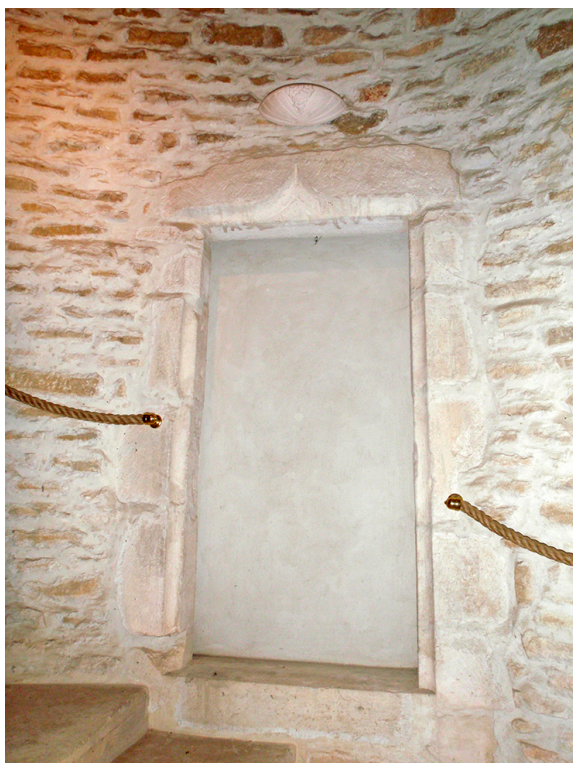
Fig. 9a – Exemple d'une porte bouchée dans l'escalier de la tour de l'Auditoire et donnant sur le Logis de Broyes

Fig. 9b – Exemple d'une autre porte bouchée dans l'escalier de la tour de l'Auditoire et donnant sur le Logis de Broyes

- 17 Plusieurs arguments militent par ailleurs en faveur d'un premier bâtiment adossé à la courtine dès la fin du Moyen Âge. L'escalier en vis de la tour de l'Auditoire présente encore trois portes bouchées donnant actuellement sur le Logis de Broys sur trois niveaux distincts. Leur traitement stylistique, avec linteau en accolade et bases prismatiques, suggère le xv^e siècle (fig. 9).
