Les constructions traditionnelles d'alpage dans le Mercantour : le cas des granges de Bousieyas (Saint-Dalmas-le-Selvage, 06)

Vincent Labbas*

Résumé

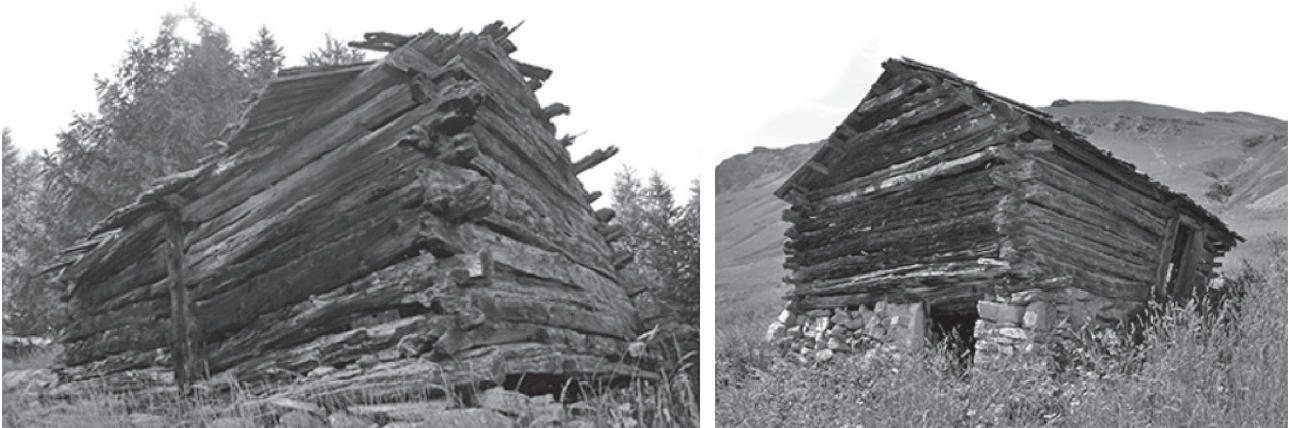
Fig. 2 – Les granges RIO 100 (à gauche) et CBO 500 (à droite) (clichés : V. Labbas).

Ces interrogations, menées dans le cadre d'une thèse de doctorat à l'échelle du massif du Mercantour³, sont ici appliquées à un site de la haute vallée de la Tinée, à 2 000 m d'altitude : le hameau de Bousieyas (fig. 1) et son alpage, dont les granges sont caractéristiques d'une construction en pans-de-bois pleins, également appelée *blockbau* (fig. 2).

Sur l'un des gouttereaux, deux rangées de mailles couvrent, chacune, environ la moitié de la longueur et sont glissées dans un poteau vertical rainuré de part et d'autre (fig. 2, à gauche et fig. 10).

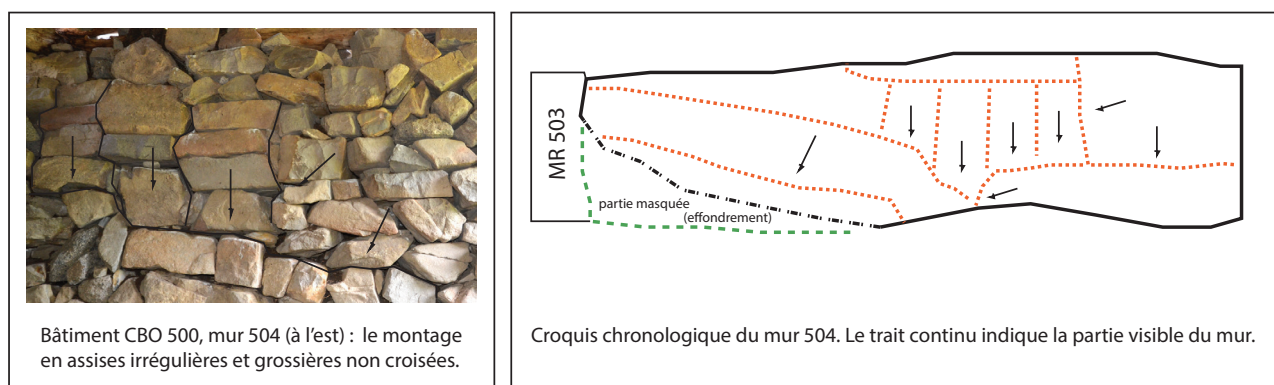
Fig. 7 – Schéma de montage du mur oriental de CBO 500 (DAO et cliché : V. Labbas).

Le mur bâti en aval, parallèle au mur amont, ainsi que le dernier quart des gouttereaux, sont édifiés en élévation, à double parement. Les fourrures des murs sont constituées de blocs et fragments de blocs de petites dimensions (inférieures à 10 cm d'arête). Contrairement à la structure en bois qui surmonte les murs en pierres sèches, ces derniers présentent des techniques de montages assez frustes et parfois manifestement peu durables dans le temps, comme c'est le cas pour la grange CBO 500 (fig. 7).
