...alterno pulsu renitente (Plinio, Nat. His., II, 197). Interventi di consolidamento statico e riparazioni tra *Baiae* e *Puteoli*

De Martino G.¹, Covolan M.², Autiero F.¹, Filocamo F.³, Prota A.¹, Dessales H.⁴, Munzi P.³

Obiettivi e metodologia

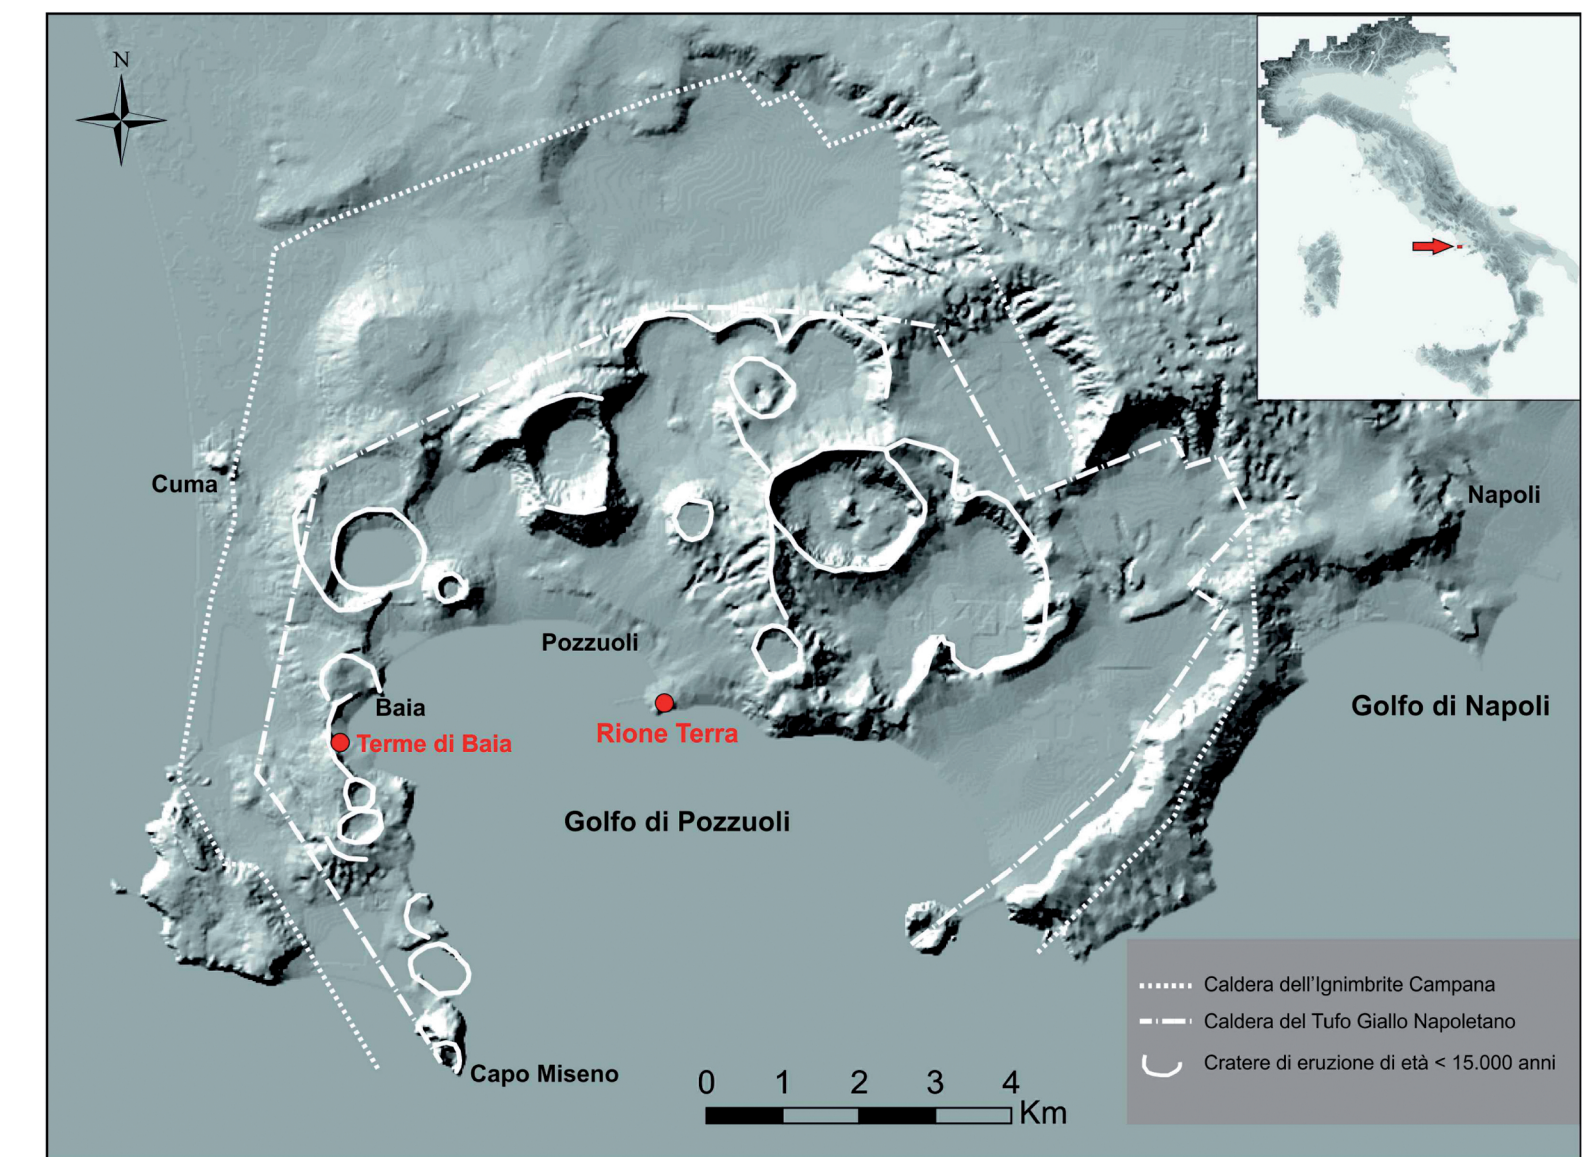
Modificata da Vitale e Isaia, 2014

I siti analizzati si collocano nel settore centro-occidentale dell'ampia caldera vulcanica dei Campi Flegrei, un'area interessata già in epoca romana da fenomeni vulcano-tettonici che ne hanno fortemente condizionato l'occupazione antropica. Il fenomeno del bradisismo è ben conosciuto già in età antica e diverse fasi sono state documentate tra il II secolo a.C. e il XVI secolo (Morhange et al. 2006; Aucelli et al. 2018). I movimenti verticali del suolo sono stati responsabili della sommersione dei resti romani di *Baiae* e del *Portus Julius*, situati attualmente al di sotto del livello del mare, e le recenti crisi bradisismiche del 1969-1972 e del 1982-1984 hanno fortemente interessato il Rione Terra di Pozzuoli. In età romana l'area ha inoltre risentito anche degli eventi sismici legati all'attività del Vesuvio, quale il terremoto del 79 d.C., avvertito con frequenti e forti scosse a Miseno (Guidoboni et al. 2018, 2019).

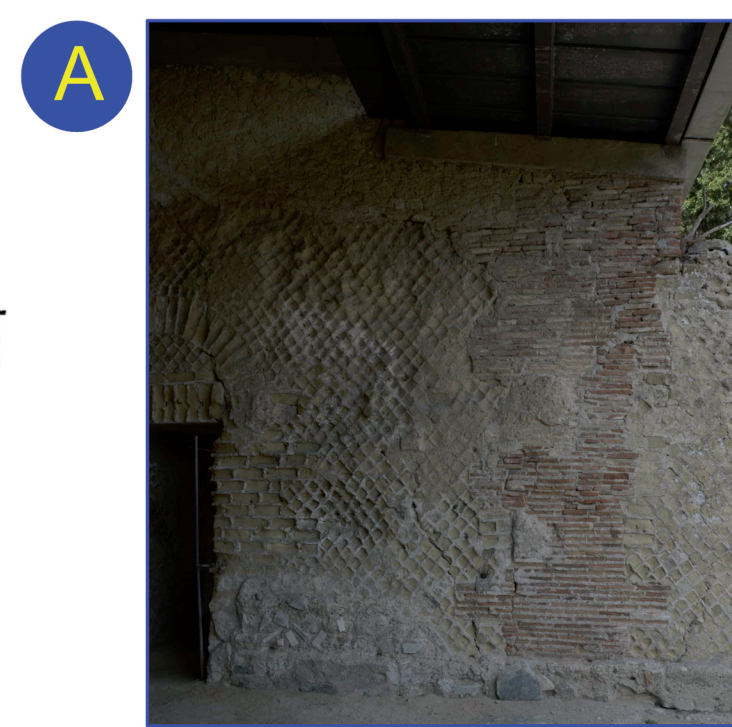
Riparazione di una lesione con muratura in laterizi

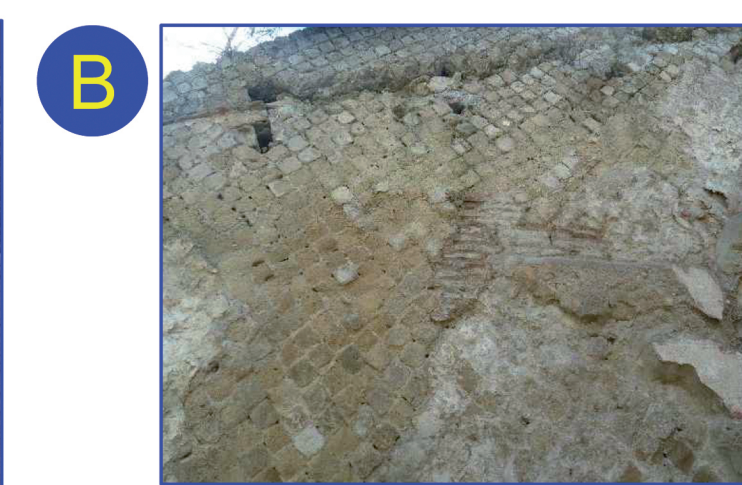
Riparazione di una lesione con muratura in laterizi

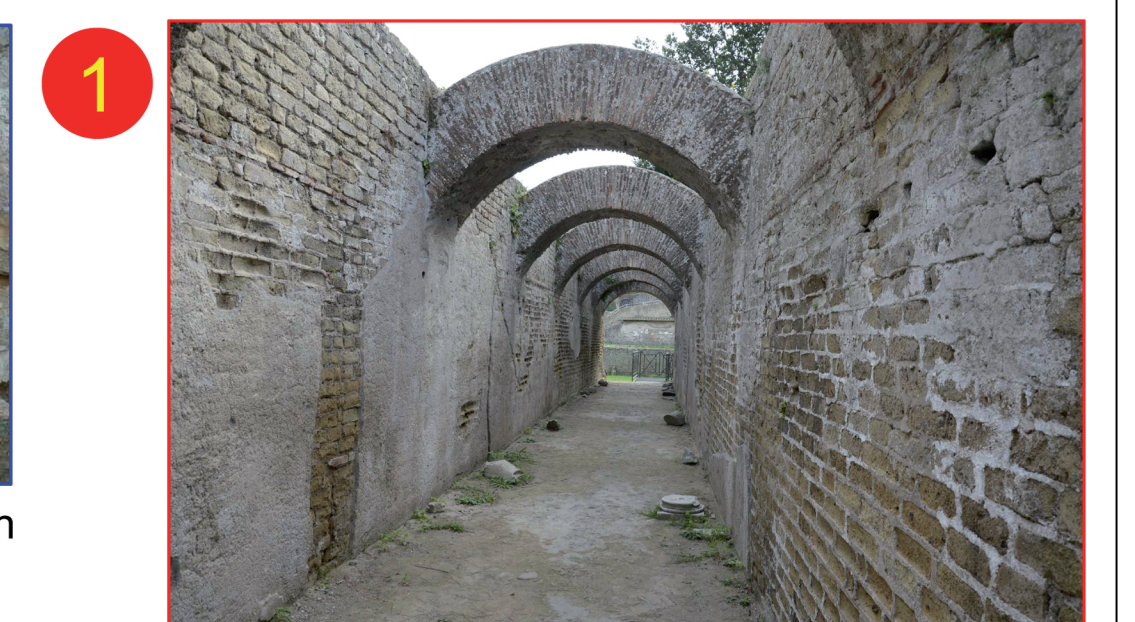
Inserimento di archi di sbatacchio in muratura di laterizi sulla muratura in conci lapidei

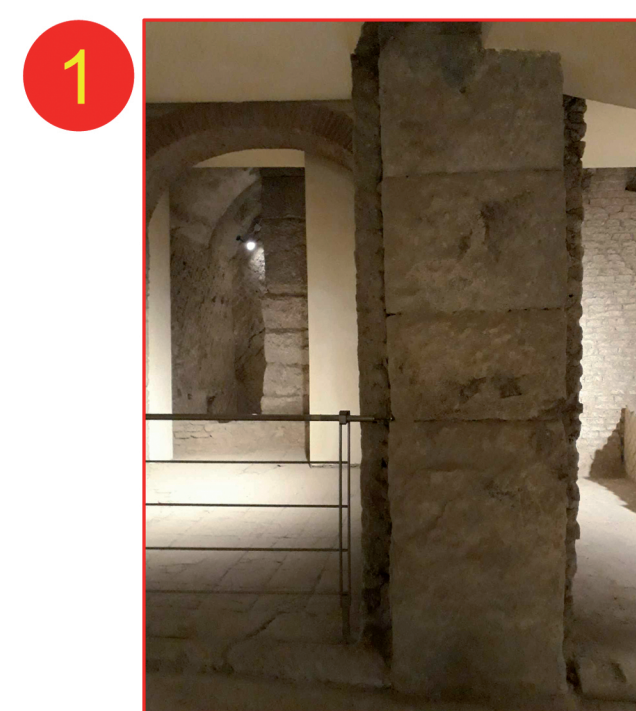
Ringrosso in laterizi probabilmente finalizzato a contrastare il meccanismo fuori dal piano della muratura

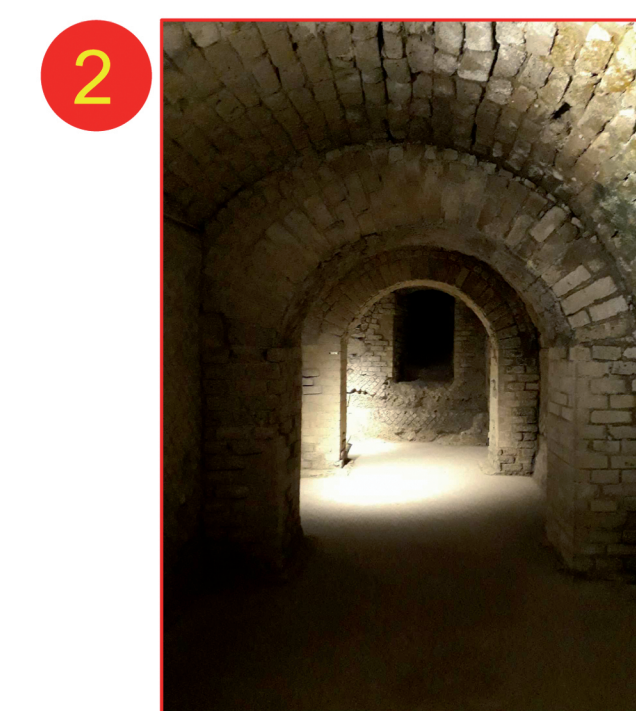
Archi di rinforzo della volta probabilmente finalizzati al consolidamento della struttura del criptoportico

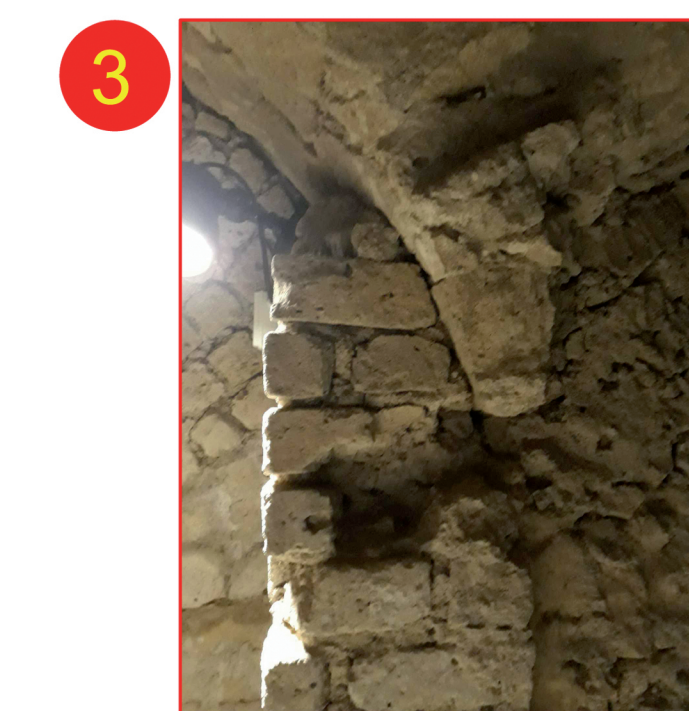
Ringrosso del piedritto dell'arco, probabilmente finalizzato al consolidamento della struttura del criptoportico

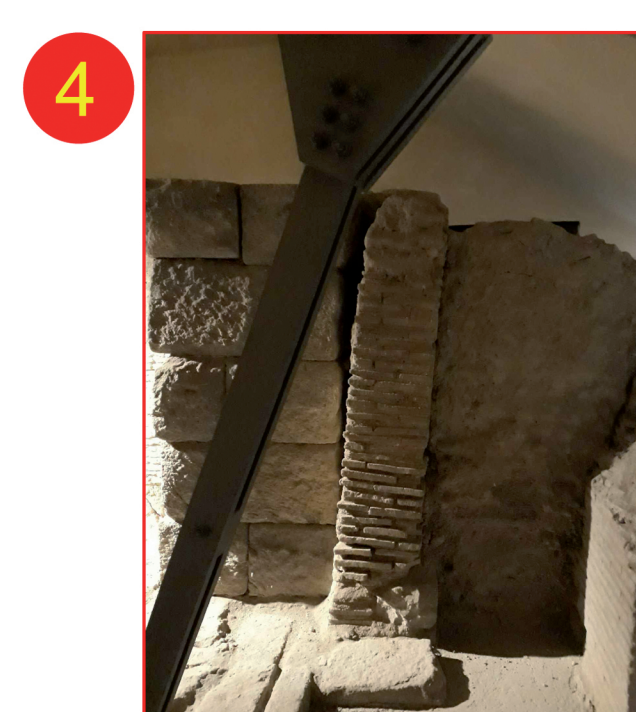
Realizzazione del muro lato est (a destra nella foto) probabilmente finalizzata a contrastare il meccanismo fuori dal piano della muratura in laterizio in direzione trasversale

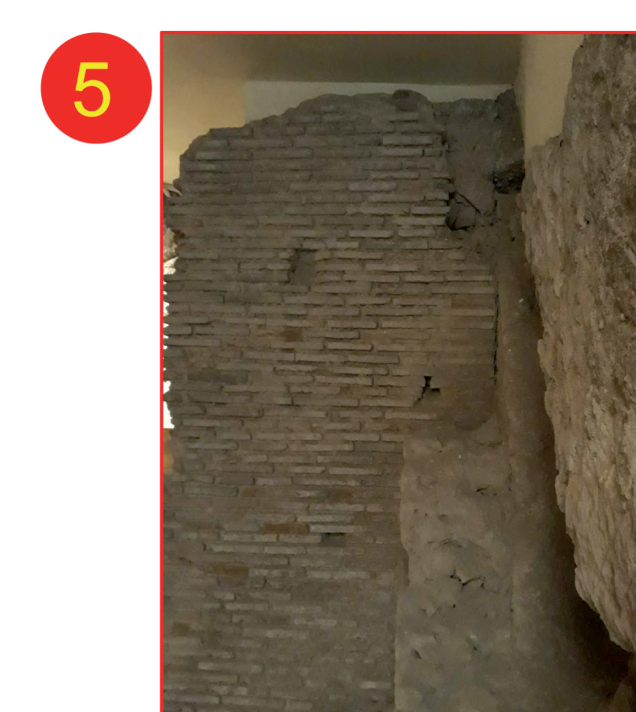
Ringrosso del muro mediante muratura in laterizio

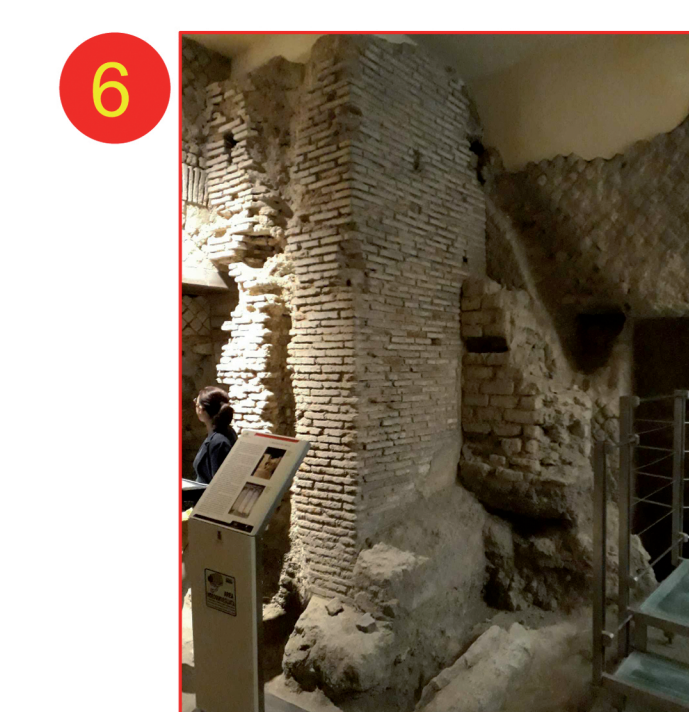
Realizzazione di un nuovo pilastro in laterizi

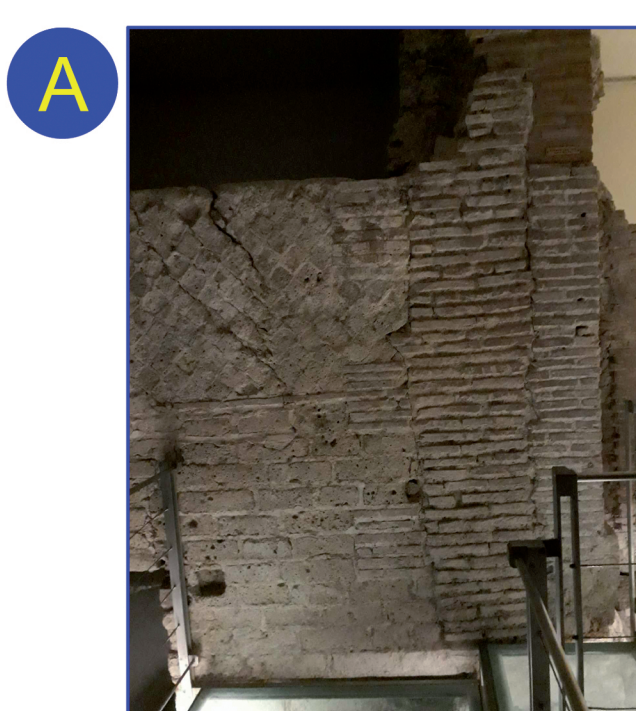
Intervento di riparazione in muratura di laterizi evidenziato dal disallineamento dei filari in corrispondenza della lesione verticale nell'incrocio murario

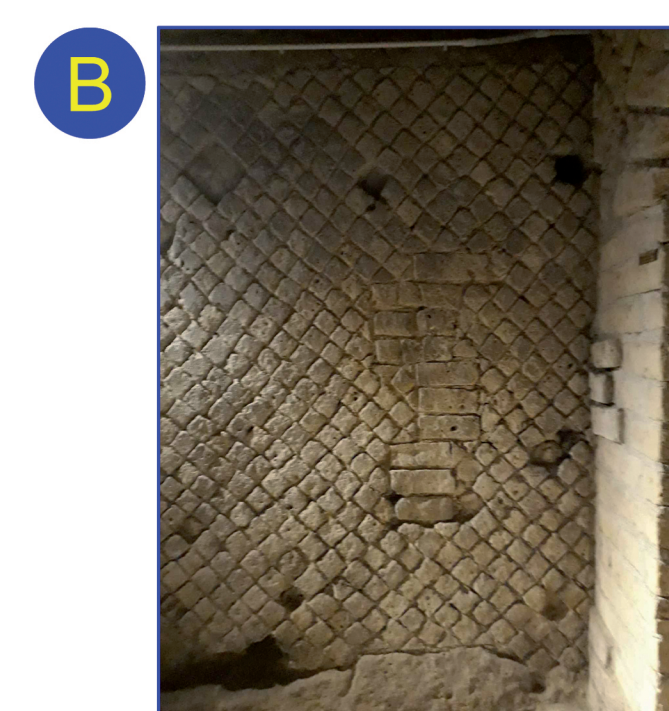
Sarcitura di una lesione in blocchetti di tufo all'interno della muratura in opera reticolata

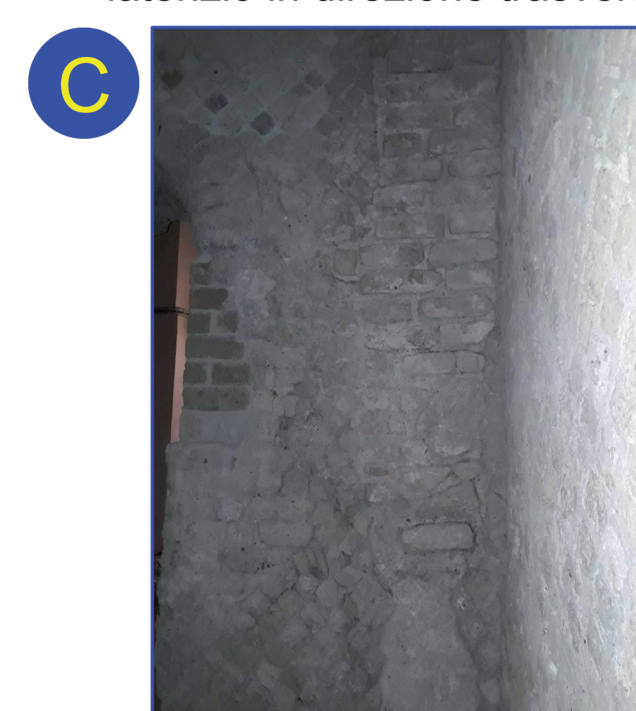
Ricostruzione parziale dell'incrocio murario nella parte alta in blocchetti di tufo all'interno della muratura in opera reticolata

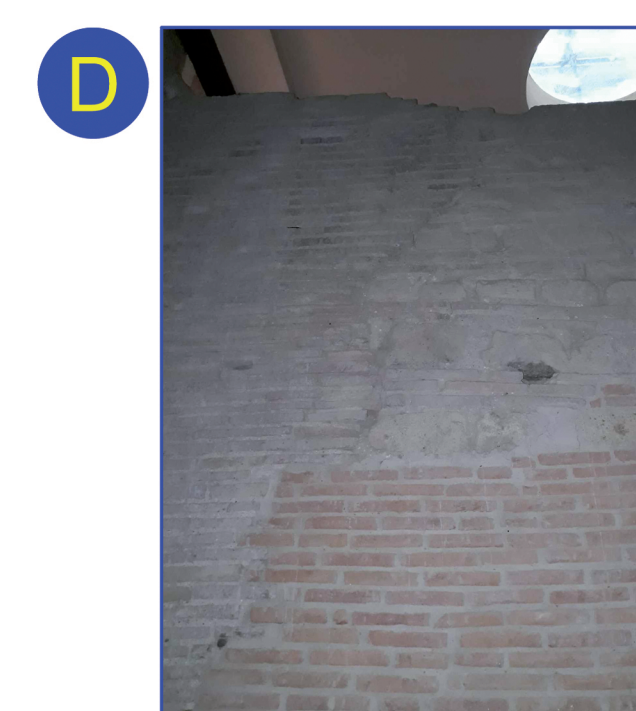
Rifacimento della parte alta della muratura con opera mista al di sopra di un intervento moderno in laterizi

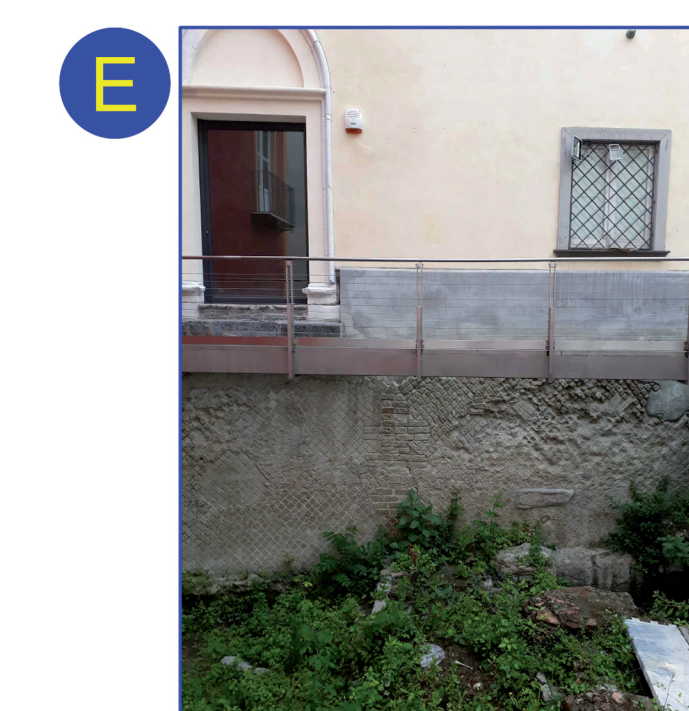
Sarcitura di lesione in blocchetti di tufo all'interno della muratura in opera reticolata
