**...alterno pulsu renitente (Plinio, Nat. His., II, 197).
Interventi di consolidamento statico e riparazioni tra
Baiae e Puteoli**

...alterno pulsu renitente (Plinio, Nat. His., II, 197). Interventi di consolidamento statico e riparazioni tra *Baiae* e *Puteoli*

De Martino G.¹, Covolan M.², Autiero F.¹, Filocamo F.³, Prota A.¹, Dessales H.⁴, Munzi P.³

Obiettivi e metodologia

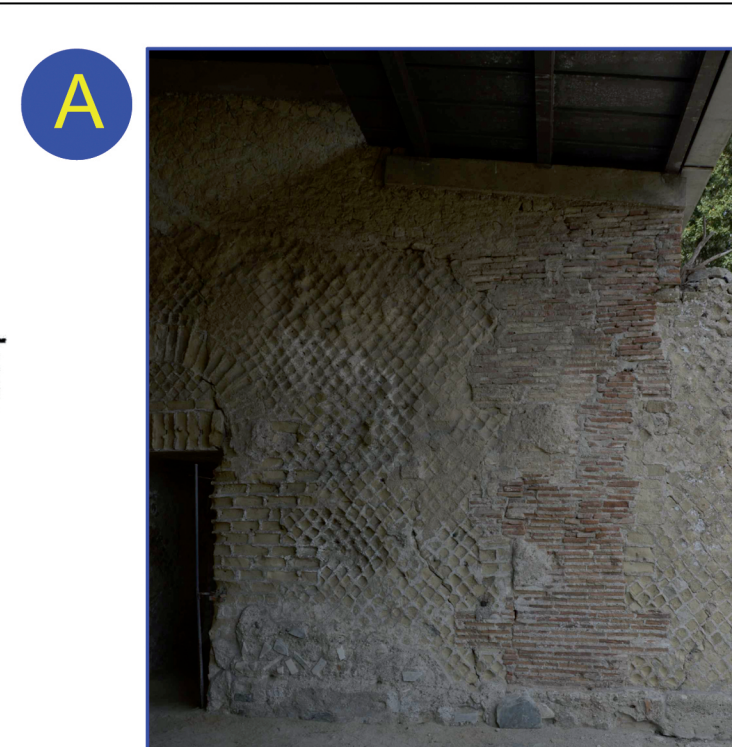
Riparazione di una lesione con muratura in laterizi

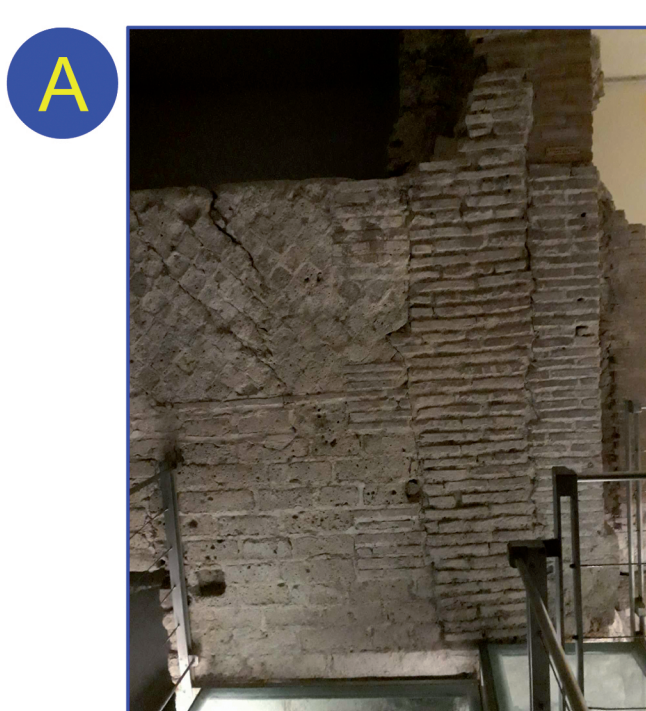
Intervento di riparazione in muratura di laterizi evidenziato dal disallineamento dei filari in corrispondenza della lesione verticale nell'incrocio murario

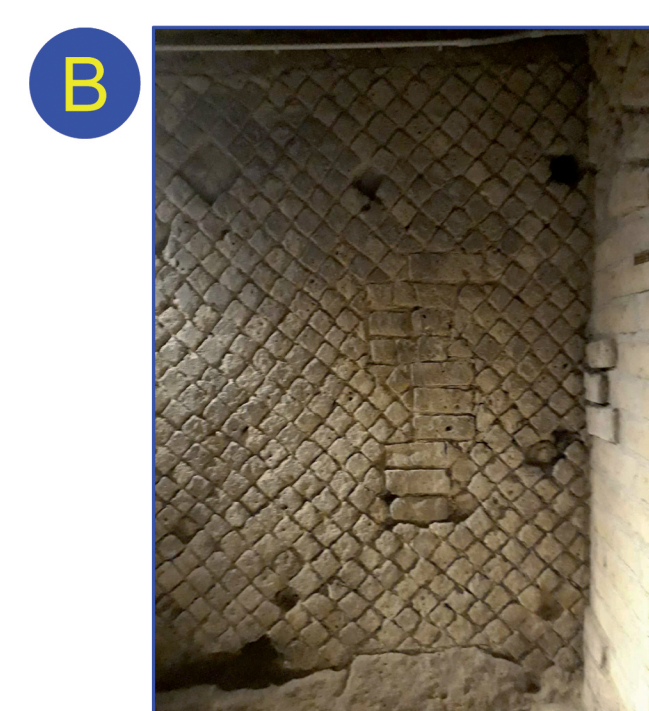
Sarcitura di una lesione in blocchetti di tufo all'interno della muratura in opera reticolata
