**...alterno pulsu renitente (Plinio, Nat. His., II, 197).
Interventi di consolidamento statico e riparazioni tra
Baiae e Puteoli**

...alterno pulsu renitente (Plinio, Nat. His., II, 197). Interventi di consolidamento statico e riparazioni tra *Baiae* e *Puteoli*

De Martino G.¹, Covolan M.², Autiero F.¹, Filocamo F.³, Prota A.¹, Dessales H.⁴, Munzi P.³

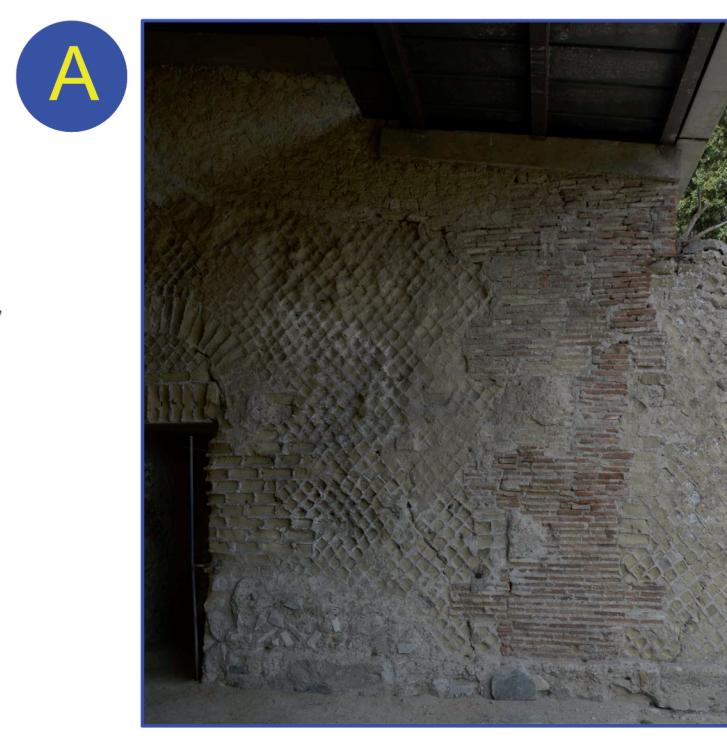
Riparazione di una lesione con muratura in laterizi

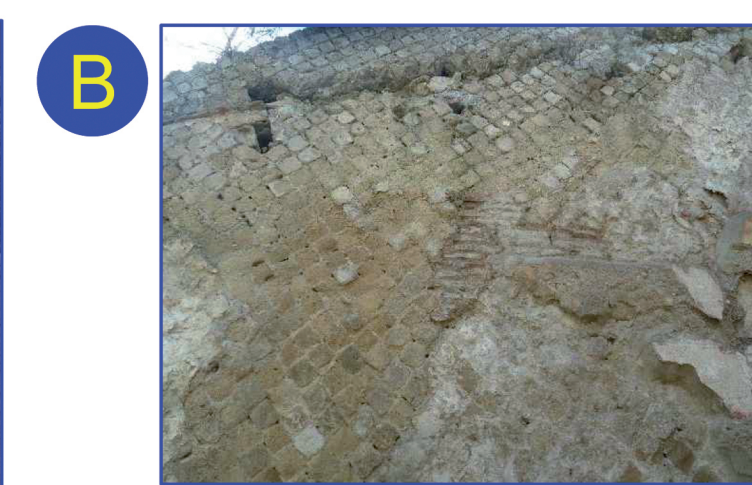
Riparazione di una lesione con muratura in laterizi

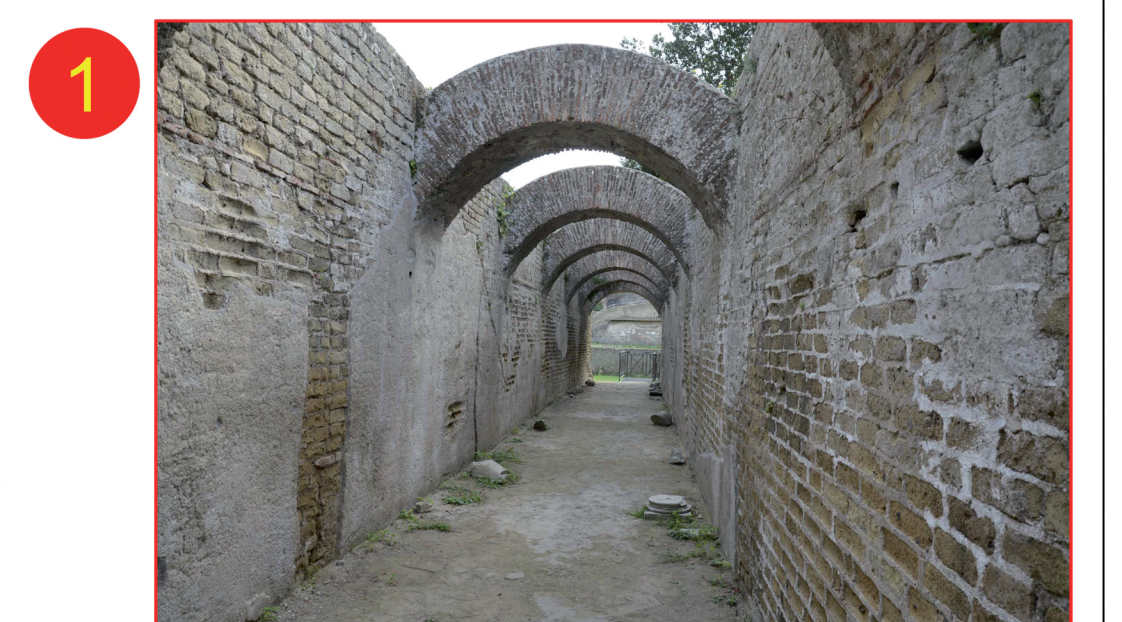
Inserimento di archi di sbatacchio in muratura di laterizi sulla muratura in conci lapidei

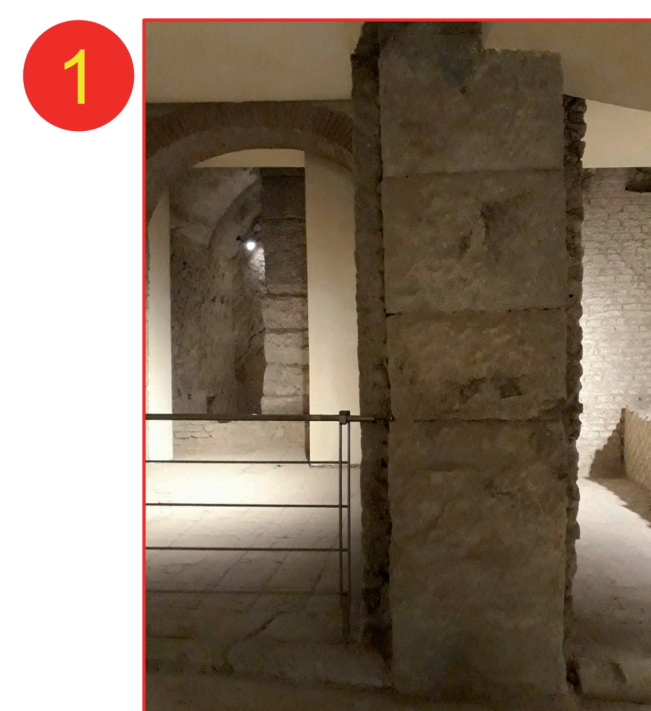
Ringrosso in laterizi probabilmente finalizzato a contrastare il meccanismo fuori dal piano della muratura

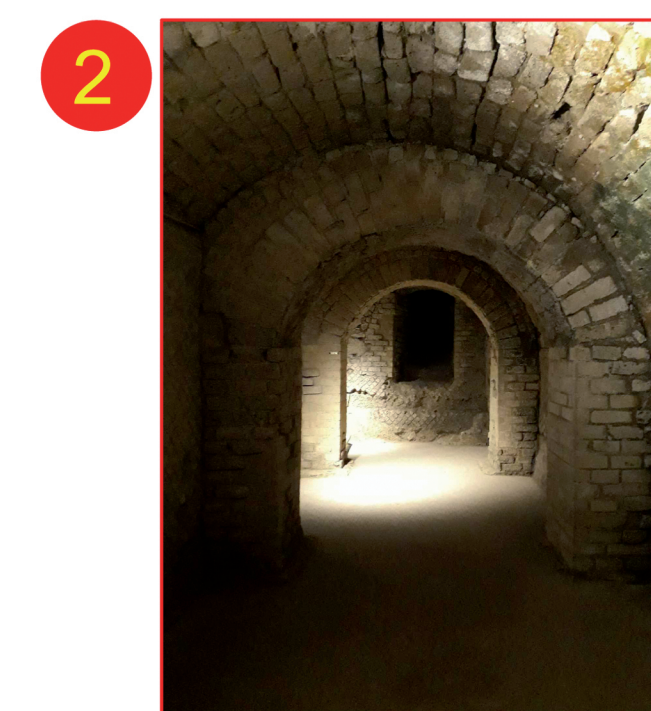
Archi di rinforzo della volta probabilmente finalizzati al consolidamento della struttura del criptoportico

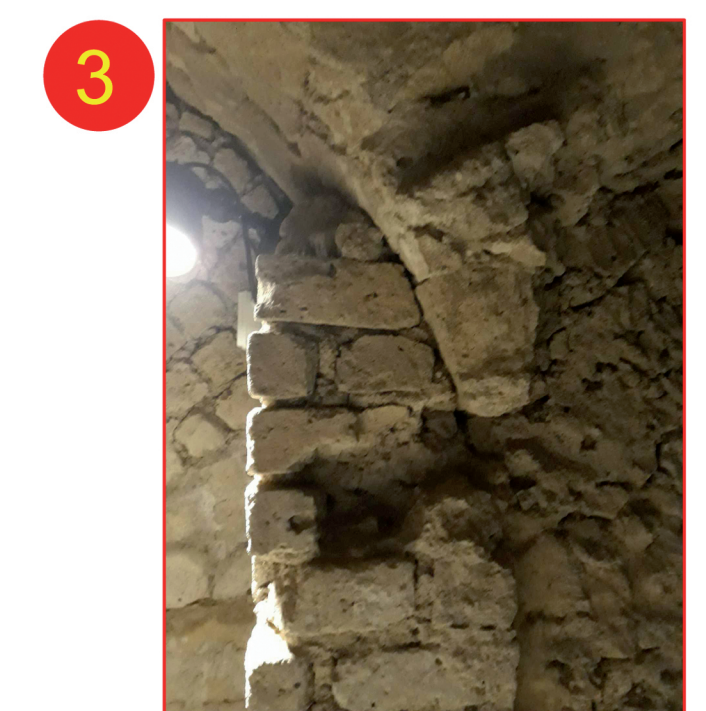
Ringrosso del piedritto dell'arco, probabilmente finalizzato al consolidamento della struttura del criptoportico

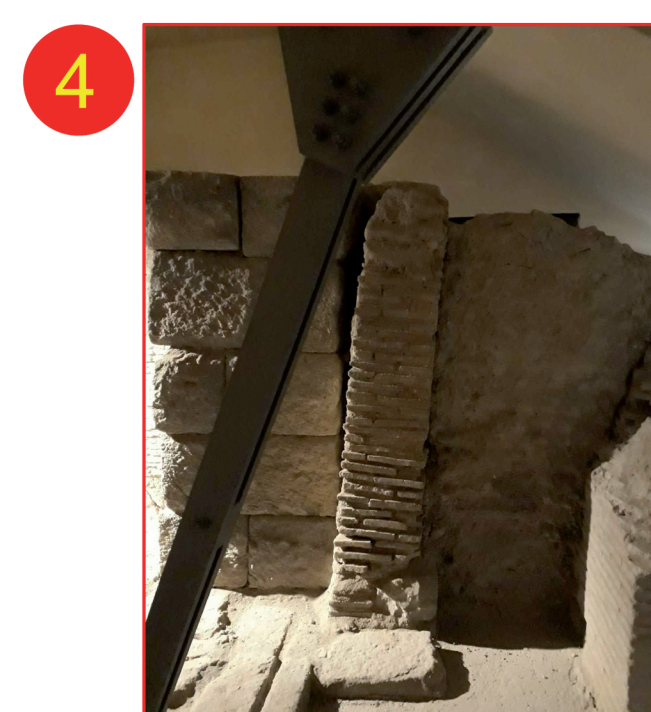
Realizzazione del muro lato est (a destra nella foto) probabilmente finalizzata a contrastare il meccanismo fuori dal piano della muratura in laterizio in direzione trasversale

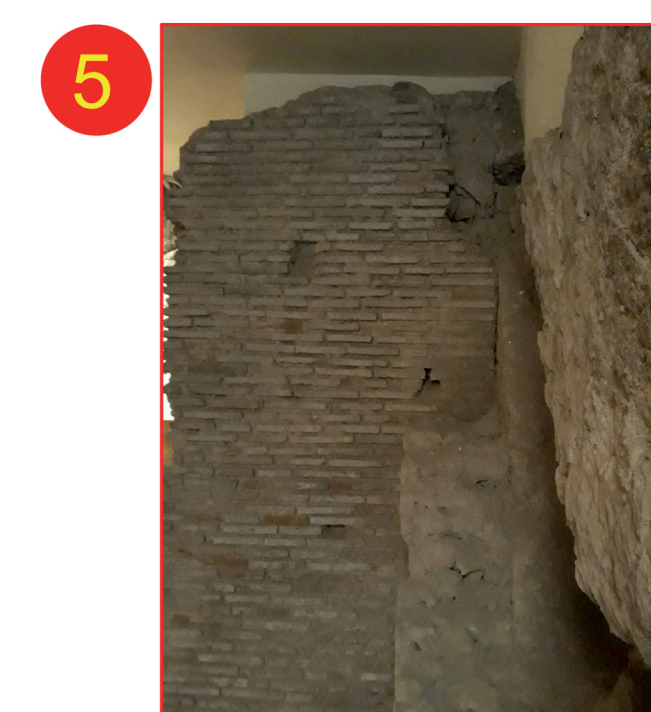
Ringrosso del muro mediante muratura in laterizio

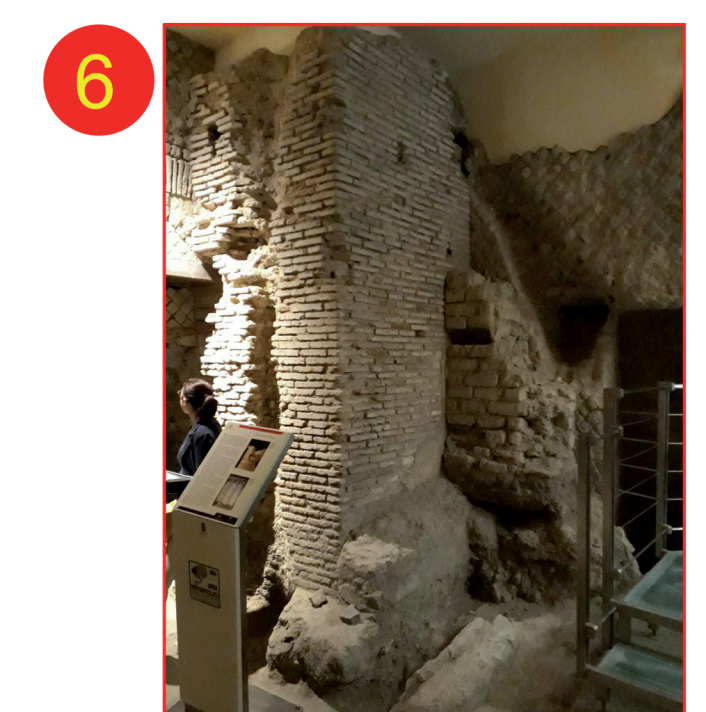
Realizzazione di un nuovo pilastro in laterizi

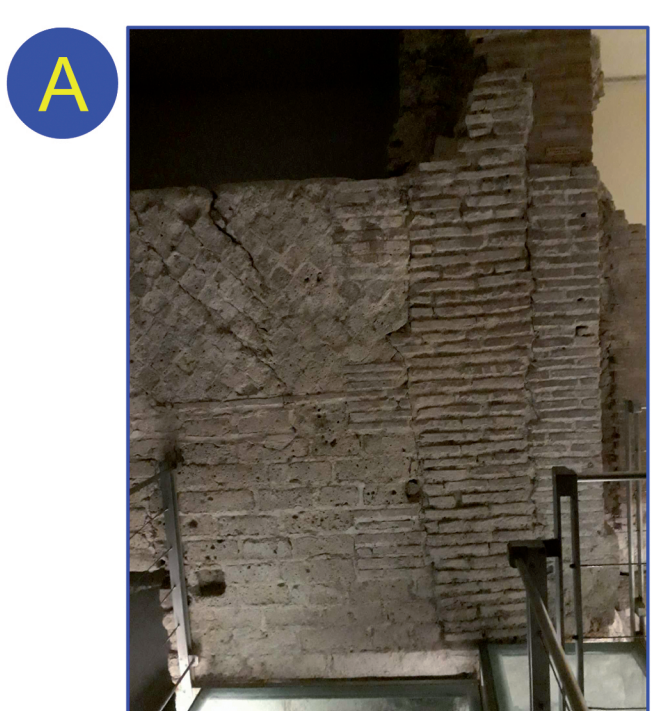
Intervento di riparazione in muratura di laterizi evidenziato dal disallineamento dei filari in corrispondenza della lesione verticale nell'incrocio murario

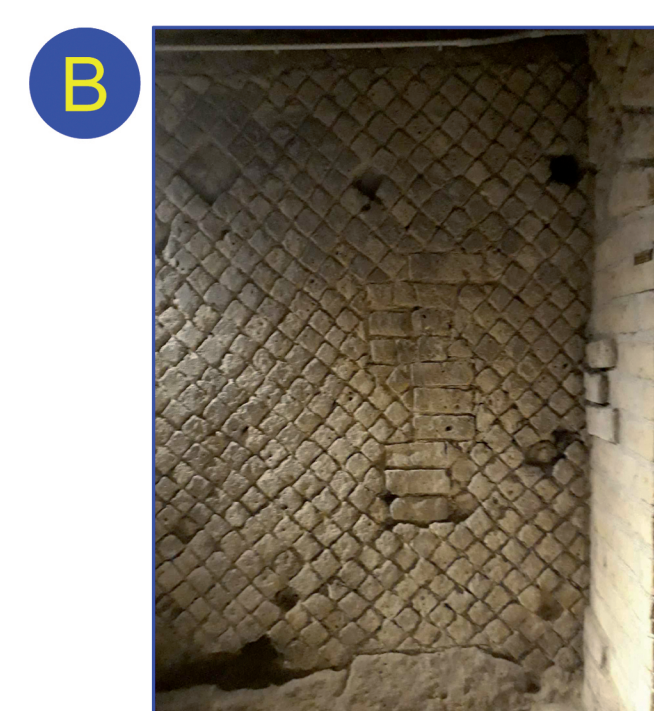
Sarcitura di una lesione in blocchetti di tufo all'interno della muratura in opera reticolata

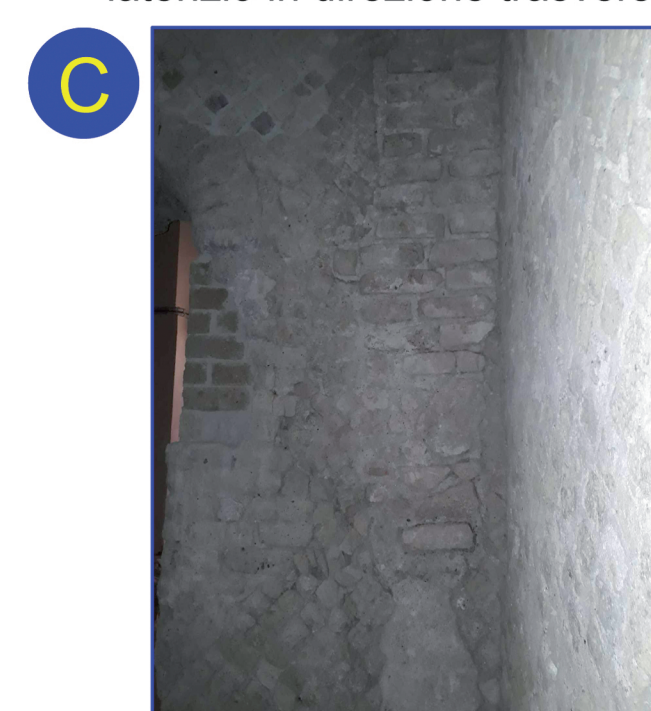
Ricostruzione parziale dell'incrocio murario nella parte alta in blocchetti di tufo all'interno della muratura in opera reticolata

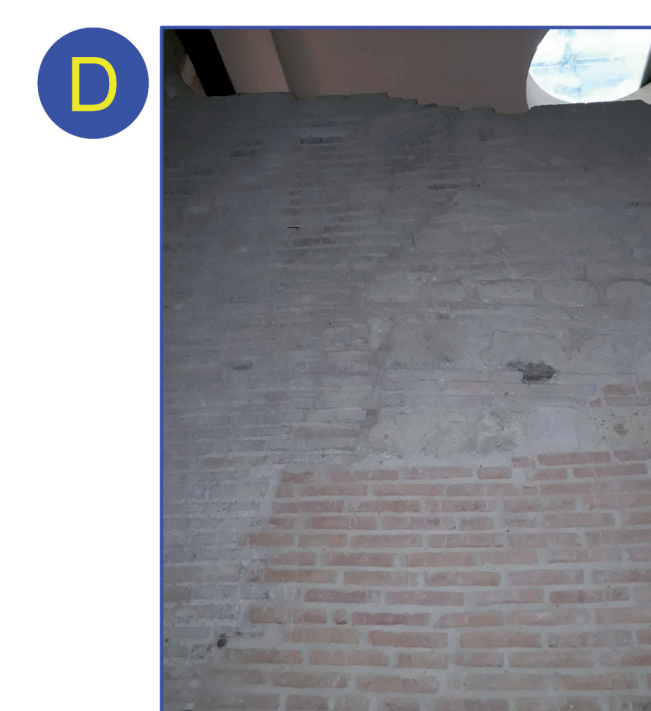
Rifacimento della parte alta della muratura con opera mista al di sopra di un intervento moderno in laterizi

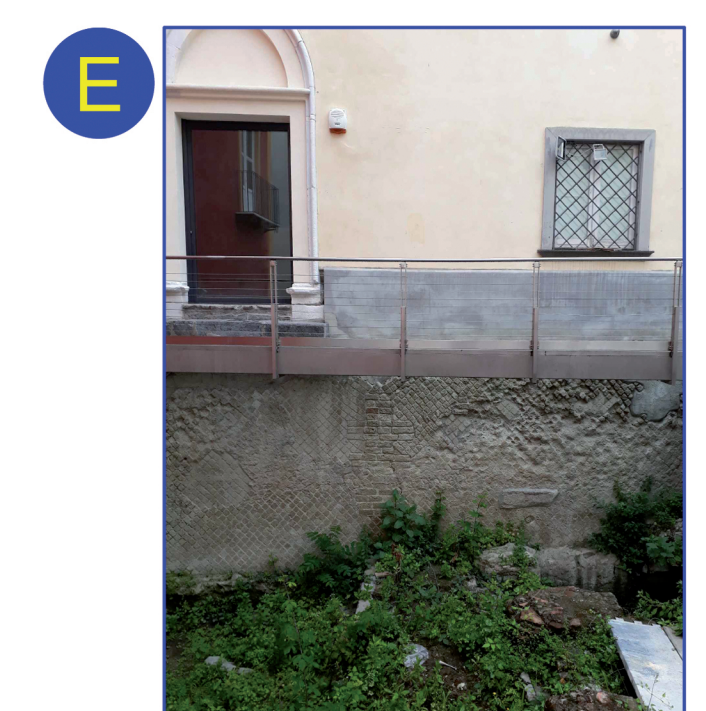
Sarcitura di lesione in blocchetti di tufo all'interno della muratura in opera reticolata
