...alterno pulsu renitente (Plinio, Nat. His., II, 197). Interventi di consolidamento statico e riparazioni tra *Baiae* e *Puteoli*

De Martino G.¹, Covolan M.², Autiero F.¹, Filocamo F.³, Prota A.¹, Dessales H.⁴, Munzi P.³

Obiettivi e metodologia

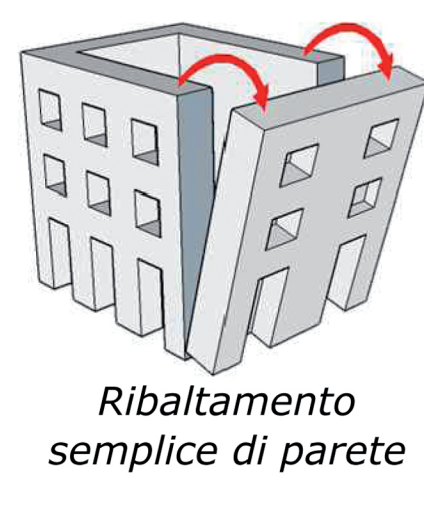
Ribaltamento semplice di parete

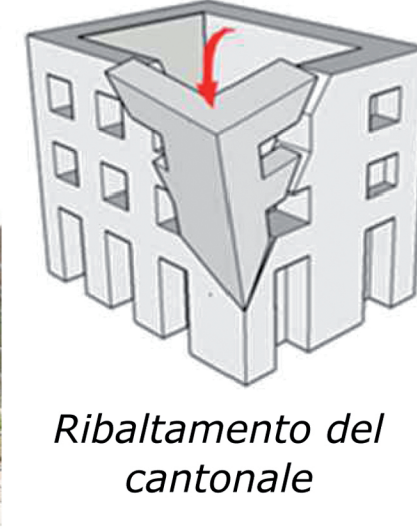
Ribaltamento del cantonale

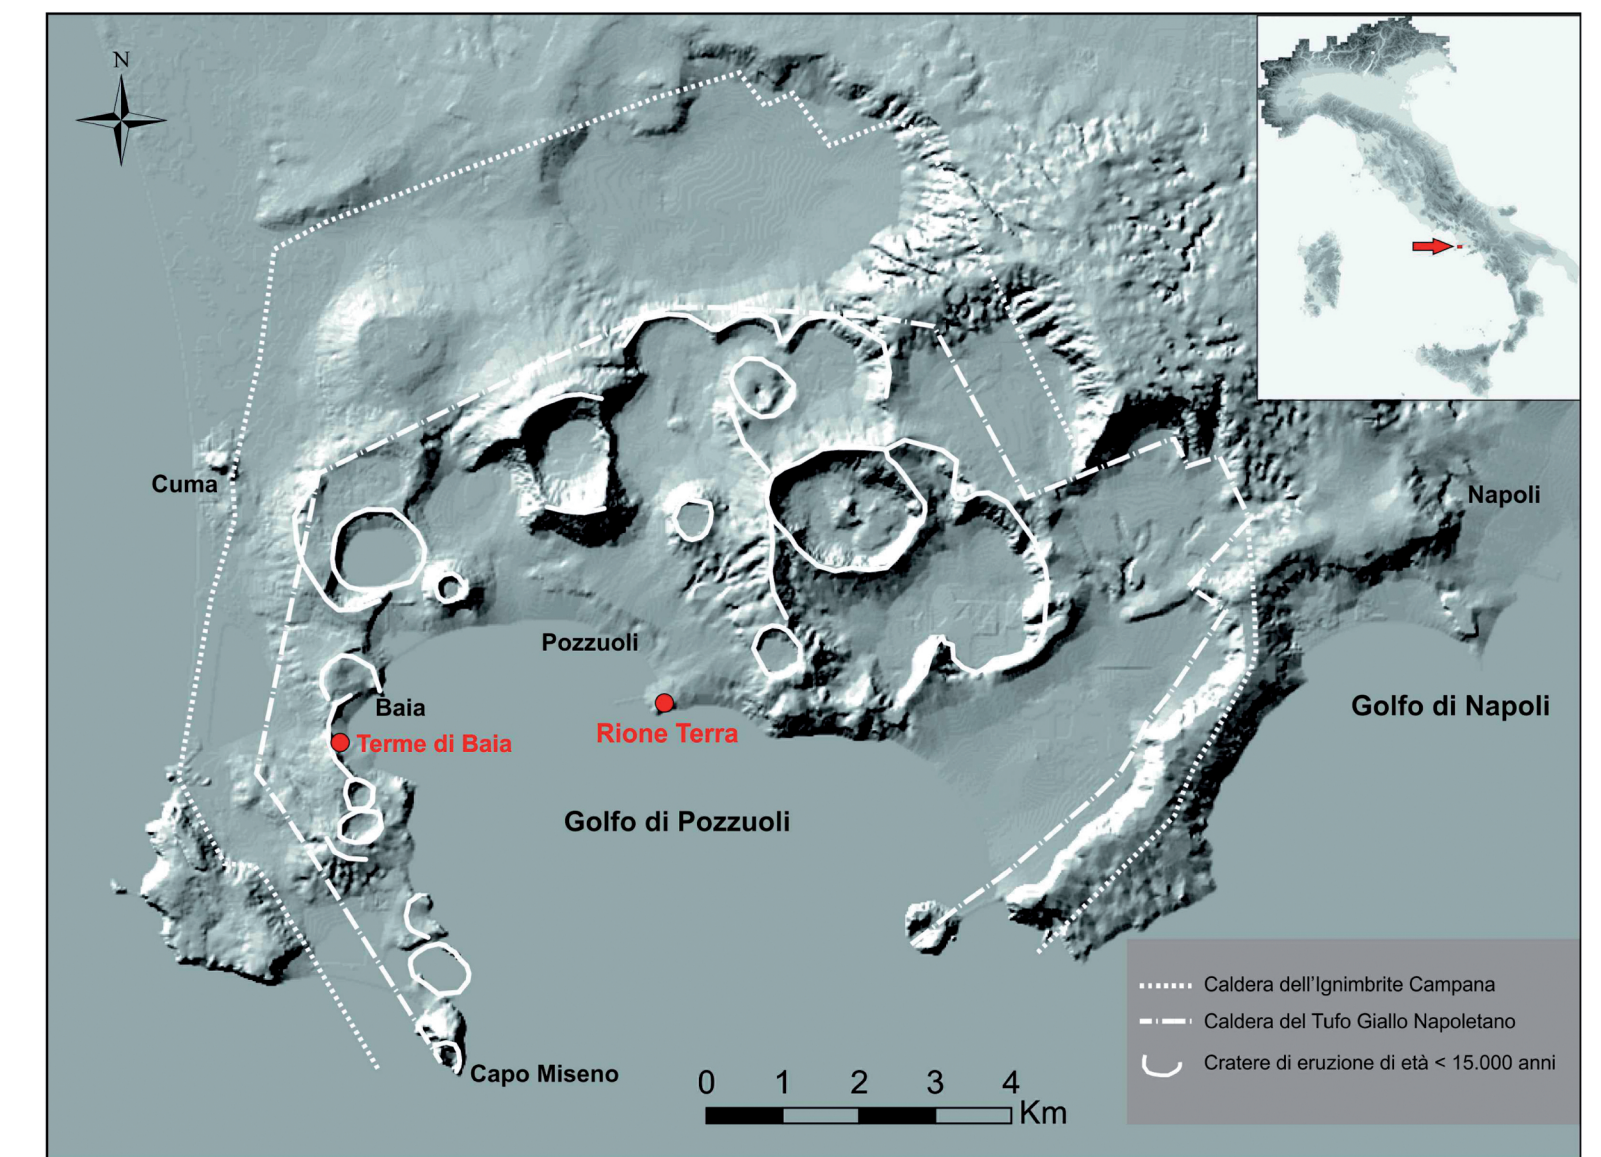
Modificata da Vitale e Isaia, 2014

I siti analizzati si collocano nel settore centro-occidentale dell'ampia caldera vulcanica dei Campi Flegrei, un'area interessata già in epoca romana da fenomeni vulcano-tettonici che ne hanno fortemente condizionato l'occupazione antropica. Il fenomeno del bradisismo è ben conosciuto già in età antica e diverse fasi sono state documentate tra il II secolo a.C. e il XVI secolo (Morhange et al. 2006; Aucelli et al. 2018). I movimenti verticali del suolo sono stati responsabili della sommersione dei resti romani di *Baiae* e del *Portus Julius*, situati attualmente al di sotto del livello del mare, e le recenti crisi bradisismiche del 1969-1972 e del 1982-1984 hanno fortemente interessato il Rione Terra di Pozzuoli. In età romana l'area ha inoltre risentito anche degli eventi sismici legati all'attività del Vesuvio, quale il terremoto del 79 d.C., avvertito con frequenti e forti scosse a Miseno (Guidoboni et al. 2018, 2019).

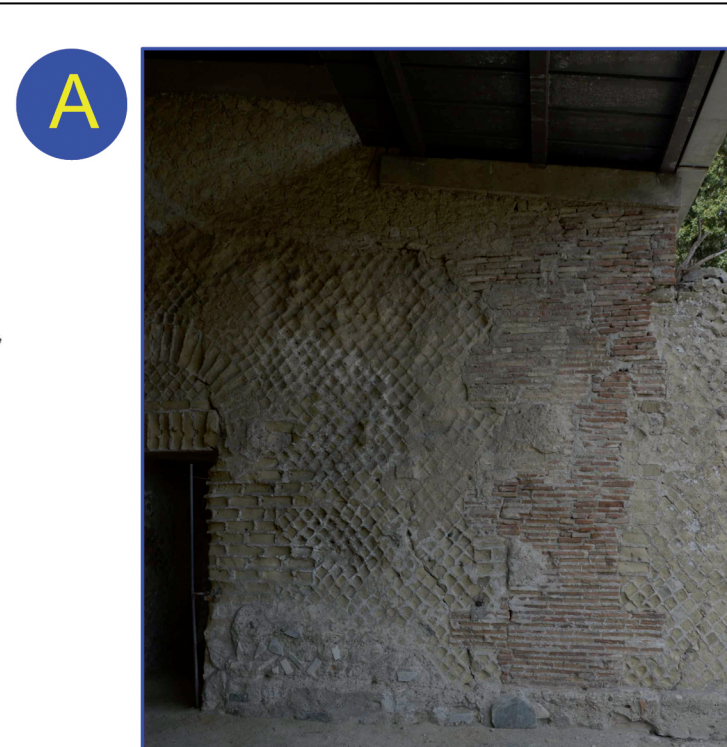
Riparazione di una lesione con muratura in laterizi

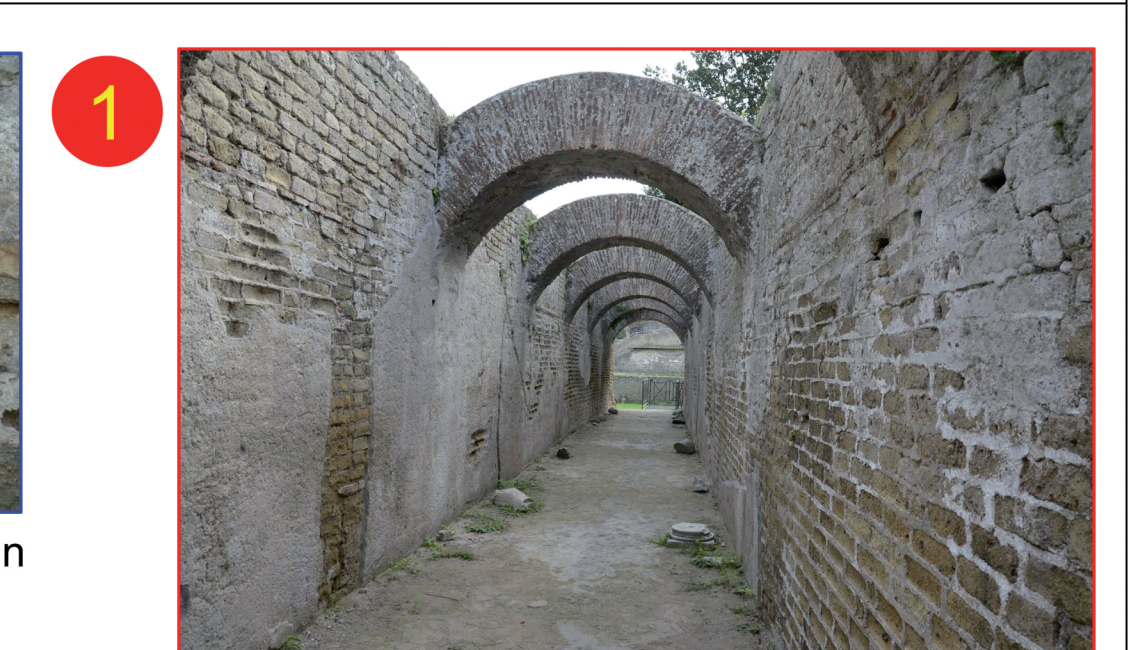
Inserimento di archi di sbatacchio in muratura di laterizi sulla muratura in conci lapidei

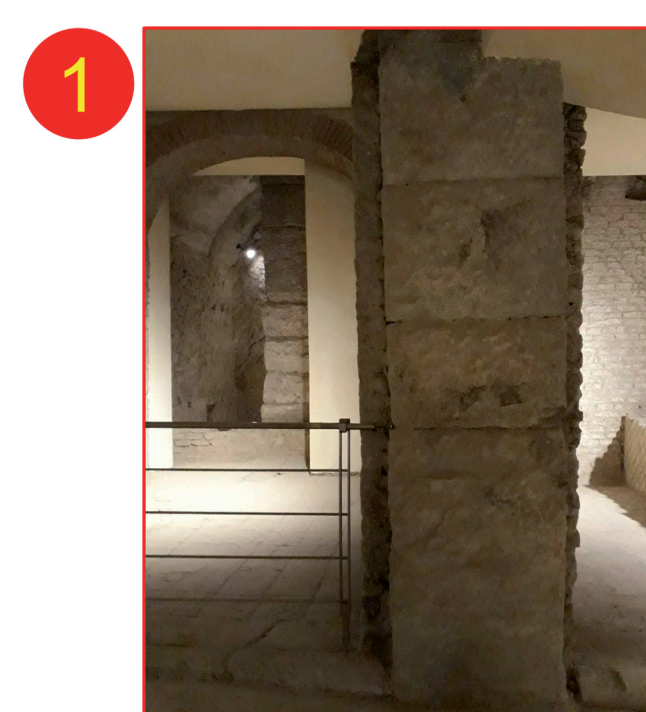
Ringrosso in laterizi probabilmente finalizzato a contrastare il meccanismo fuori dal piano della muratura

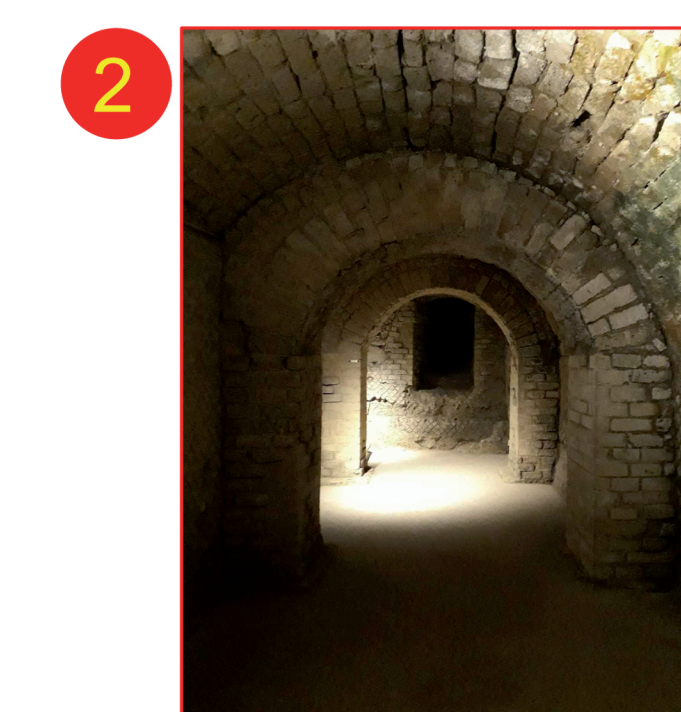
Archi di rinforzo della volta probabilmente finalizzati al consolidamento della struttura del criptoportico

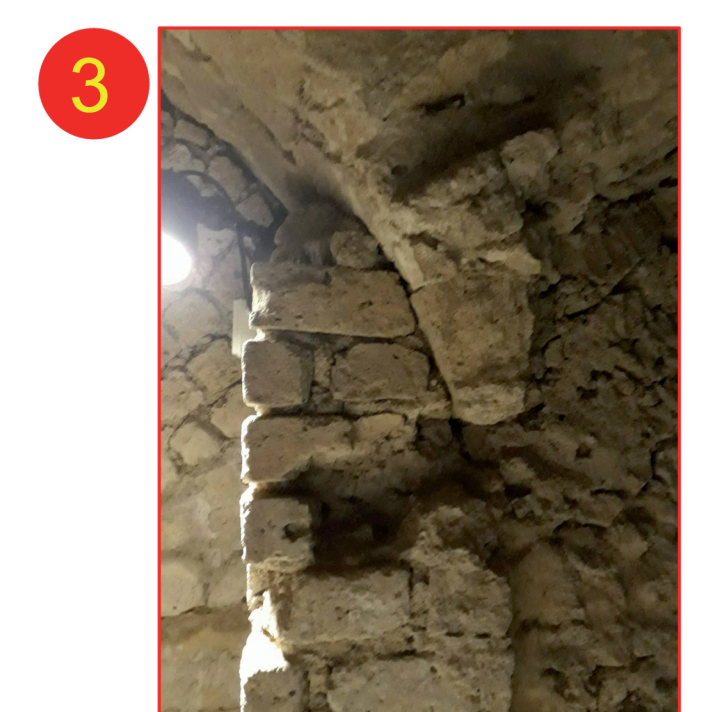
Ringrosso del piedritto dell'arco, probabilmente finalizzato al consolidamento della struttura del criptoportico

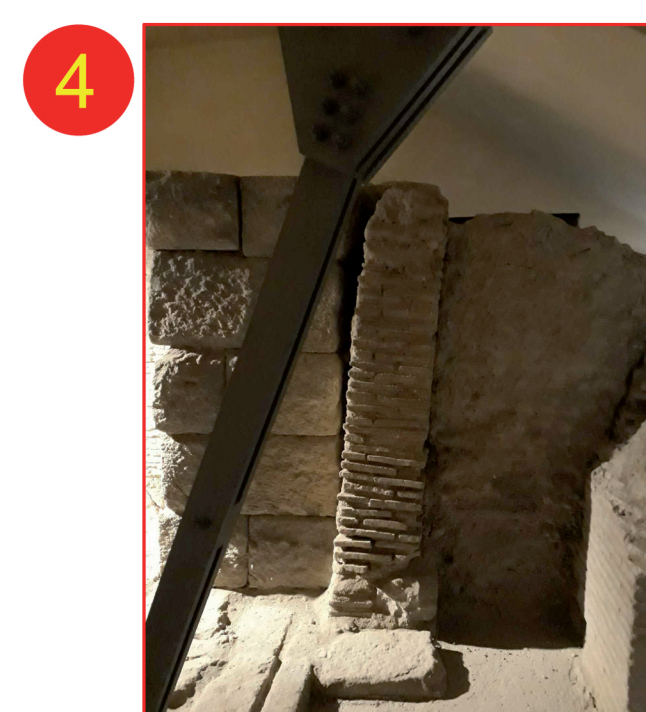
Realizzazione del muro lato est (a destra nella foto) probabilmente finalizzata a contrastare il meccanismo fuori dal piano della muratura in laterizio in direzione trasversale

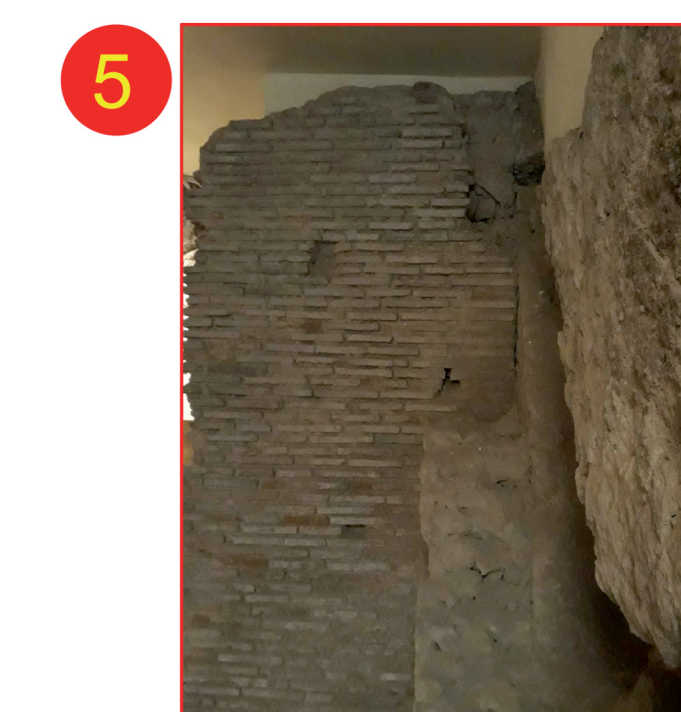
Ringrosso del muro mediante muratura in laterizio

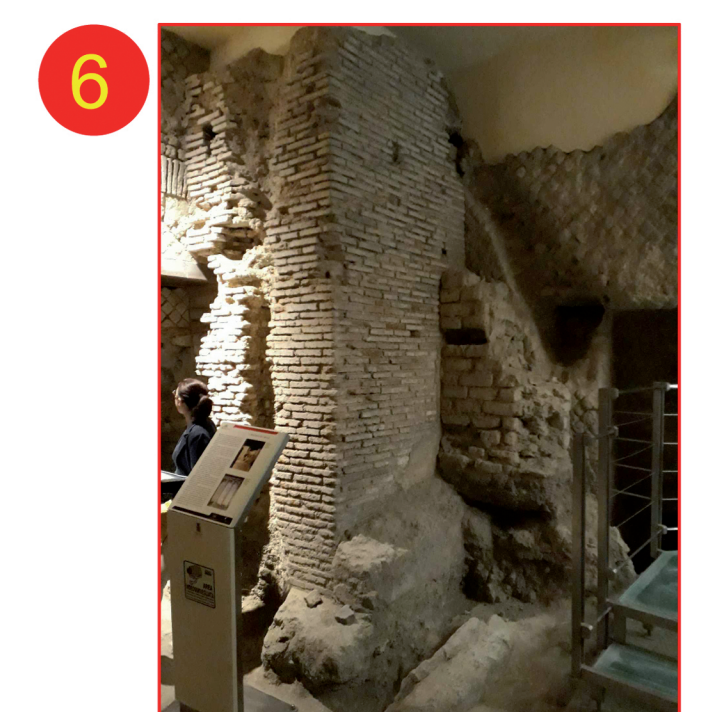
Realizzazione di un nuovo pilastro in laterizi

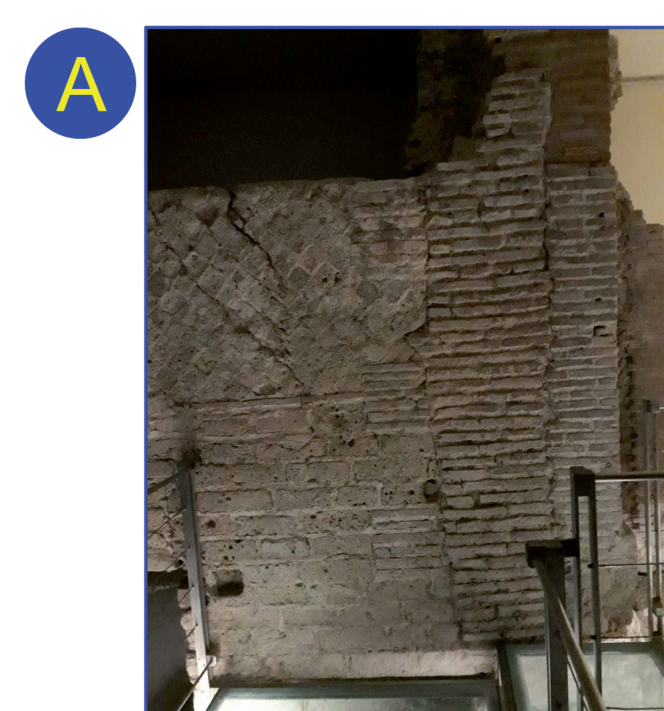
Intervento di riparazione in muratura di laterizi evidenziato dal disallineamento dei filari in corrispondenza della lesione verticale nell'incrocio murario

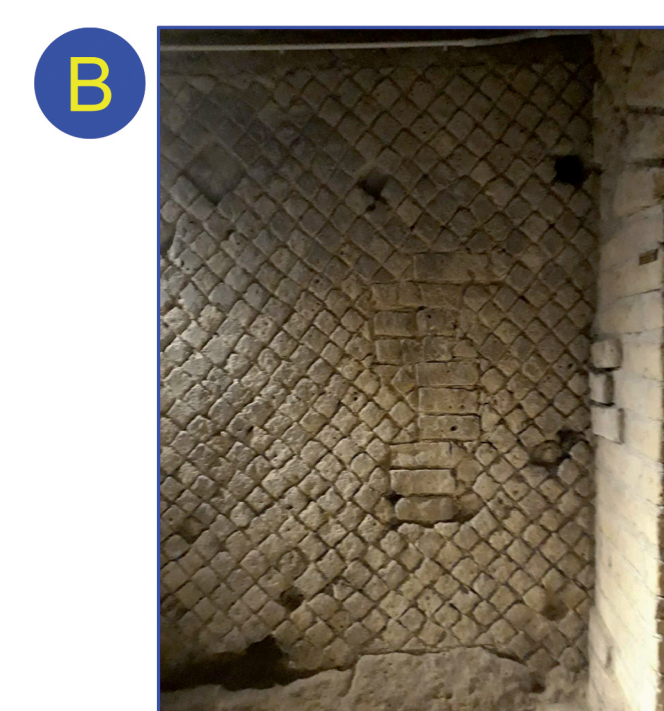
Sarcitura di una lesione in blocchetti di tufo all'interno della muratura in opera reticolata

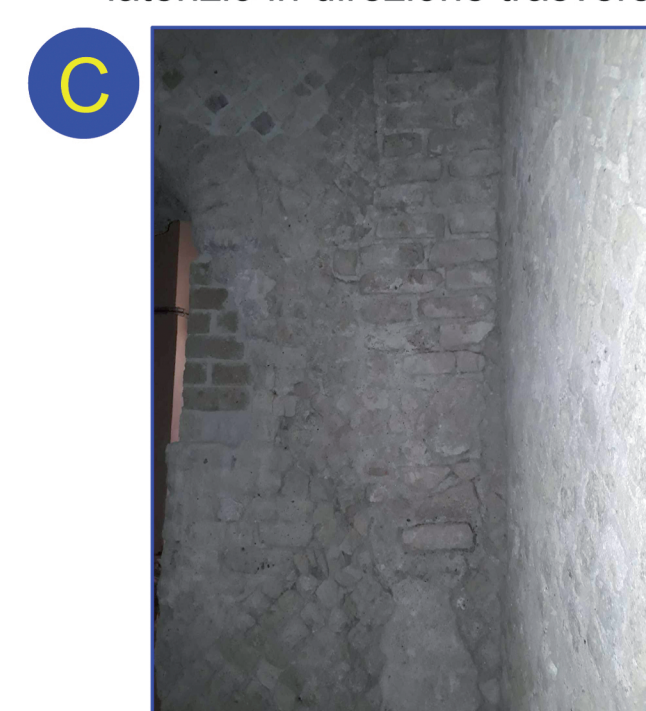
Ricostruzione parziale dell'incrocio murario nella parte alta in blocchetti di tufo all'interno della muratura in opera reticolata

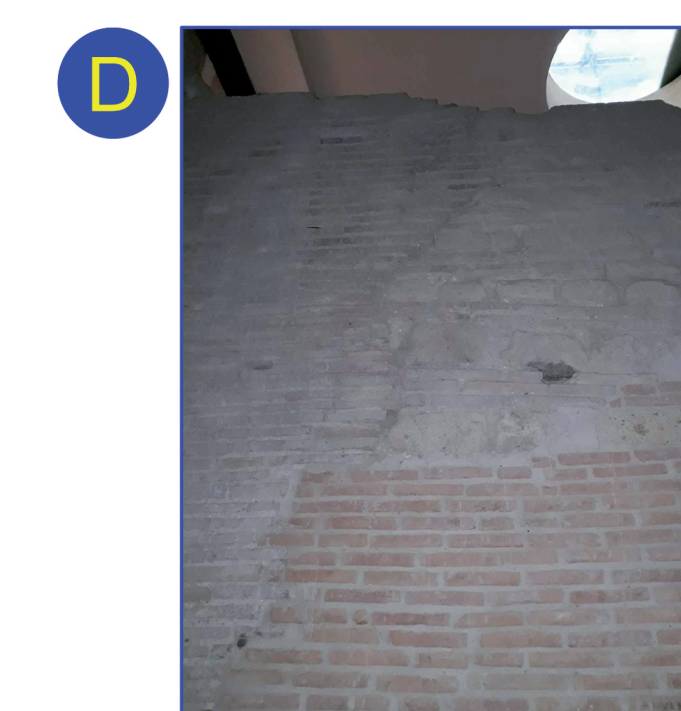
Rifacimento della parte alta della muratura con opera mista al di sopra di un intervento moderno in laterizi

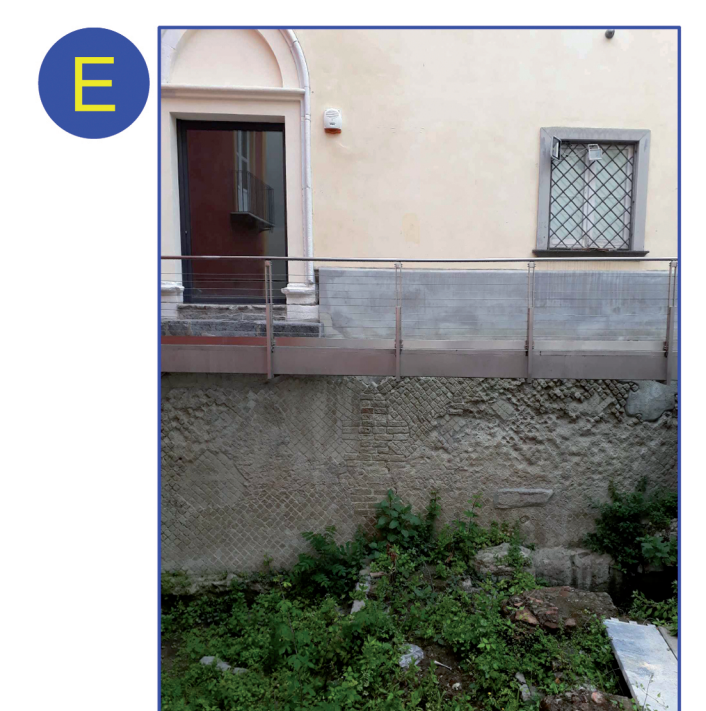
Sarcitura di lesione in blocchetti di tufo all'interno della muratura in opera reticolata
