Les vicissitudes du port d'Amathonte

Pierre Aupert

LES VICISSITUDES DU PORT D'AMATHONTE

À propos de : J.-Y. EMPEREUR, T. KOŽELJ, *The Hellenistic Harbour of Amathus. Underwater Excavations, 1984-1986*. Volume 1 : *Architecture and History*. - Avec O. PICARD et M. WURCH-KOŽELJ. - Athènes : École française d'Athènes, 2017. - 312 p. : bibliogr., ill., pl. h. t. - (Études Chypriotes, ISSN : 0424.2246 ; 19). - ISBN : 978.2.86958.293.4.

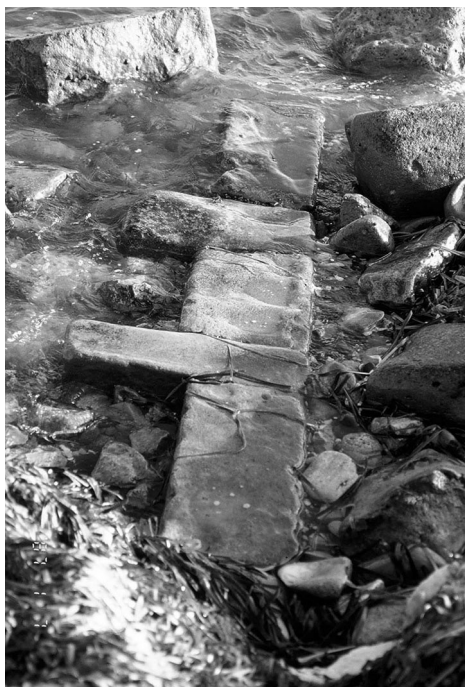
Figure 3 : probable élément de muraille hellénistique (d'après sa technique d'alternance de boutisses et de carreaux) s'avancçant dans la mer.

sur le niveau de la mer deux ou trois siècles avant la construction de celui-ci, ce qui est peu à l'échelle géomorphologique. En effet, la limite entre leurs fondations et leurs élévations se situe au niveau de l'estran actuel et leurs jetées, en boutisses (fig. 4) et blocs ordinaires (fig. 6), qui affleuraient nécessairement le niveau de la mer contemporain (archaïque), affleurent toujours l'estran d'aujourd'hui. Tout se passe donc comme si elles avaient suivi l'exhaussement de 50 cm de la mer, entraînées par un soulèvement équivalent de l'île. La différence de la surrection amathousienne (+ 50 cm), avec celle de Kition (+ 130 cm) ne constitue pas une objection : une île n'est pas un bloc monolithe et des surrections différentielles peuvent très bien se produire de part et d'autre de failles²². Il en va de même encore trois siècles plus tard, à l'époque hellénistique du port, comme en témoigne une bordure de quai ou un parement de muraille (fig. 3) à panneaux et boutisses, technique caractéristique de l'époque en général et de l'enceinte terrestre en particulier : c'est apparemment la première assise d'une élévation dont les fondations sont immergées.

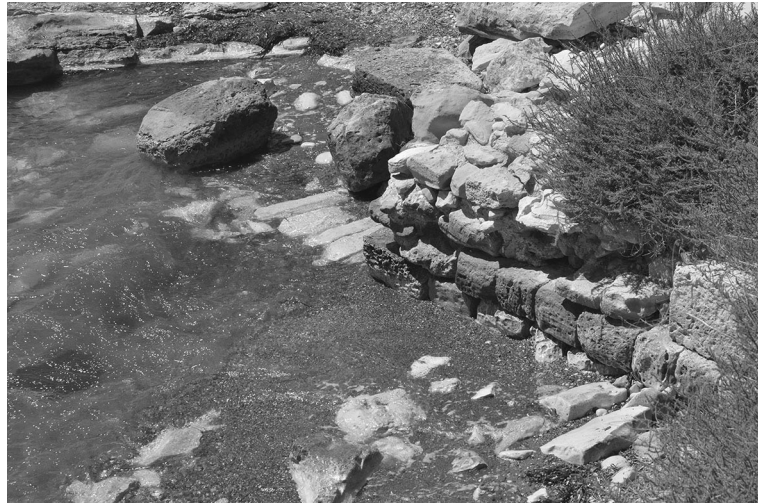
Figure 4. mur Pa archaïque ; parement est, avec le prolongement de sa fondation en jetée sur petites boutisses. Le chenal d'accès au port interne se creusait le long de ce mur. On constate que le passage fondation/élévation se situe au niveau actuel de la mer. Vers l'ouest.

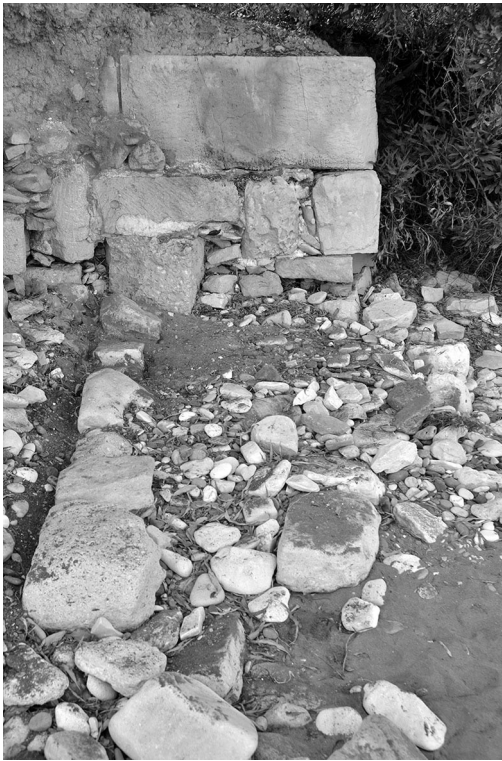
Figure 5 : mur Pb, parement sud, avec le prolongement de sa fondation en jetée. Vers le nord.

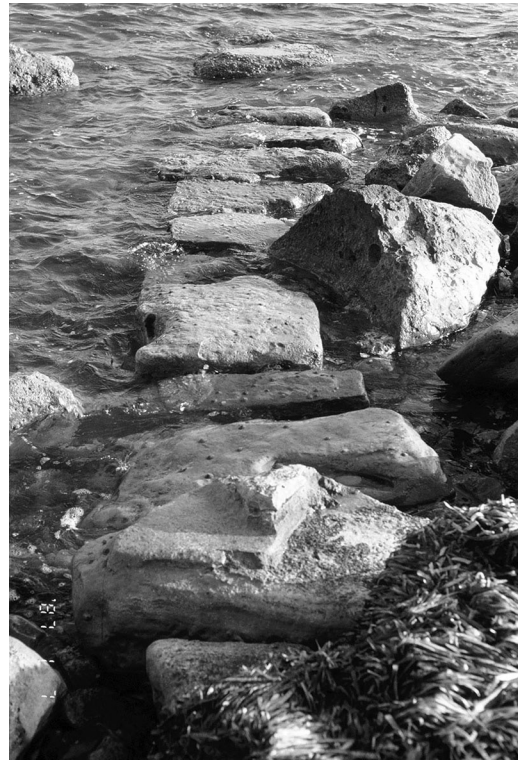
Figure 6 : cette même jetée s'avance dans la mer. Vers le sud.
